PECÍN OV

INŽENÝRSKOGEOLOGICKÝ PRŮZKUM REKONSTRUKCI MOSTU EV.Č. 111-004 OVĚŘENÍ KVALITY PŘILEHLÉHO SILNIČNÉHO NÁSYPU

Objednatel: SAGASTA, s.r.o.
Novodvorská 1010/14
142 00 Praha 4 – Lhotka

Zhotovitel: GTS geotechnika, s.r.o.
Trnková 437, Ohrobec - Károv
252 45 pošta Zvole, IČO: 07191901
Tel: 723242901, 739323064
e-mail: mjech.gt@seznam.cz

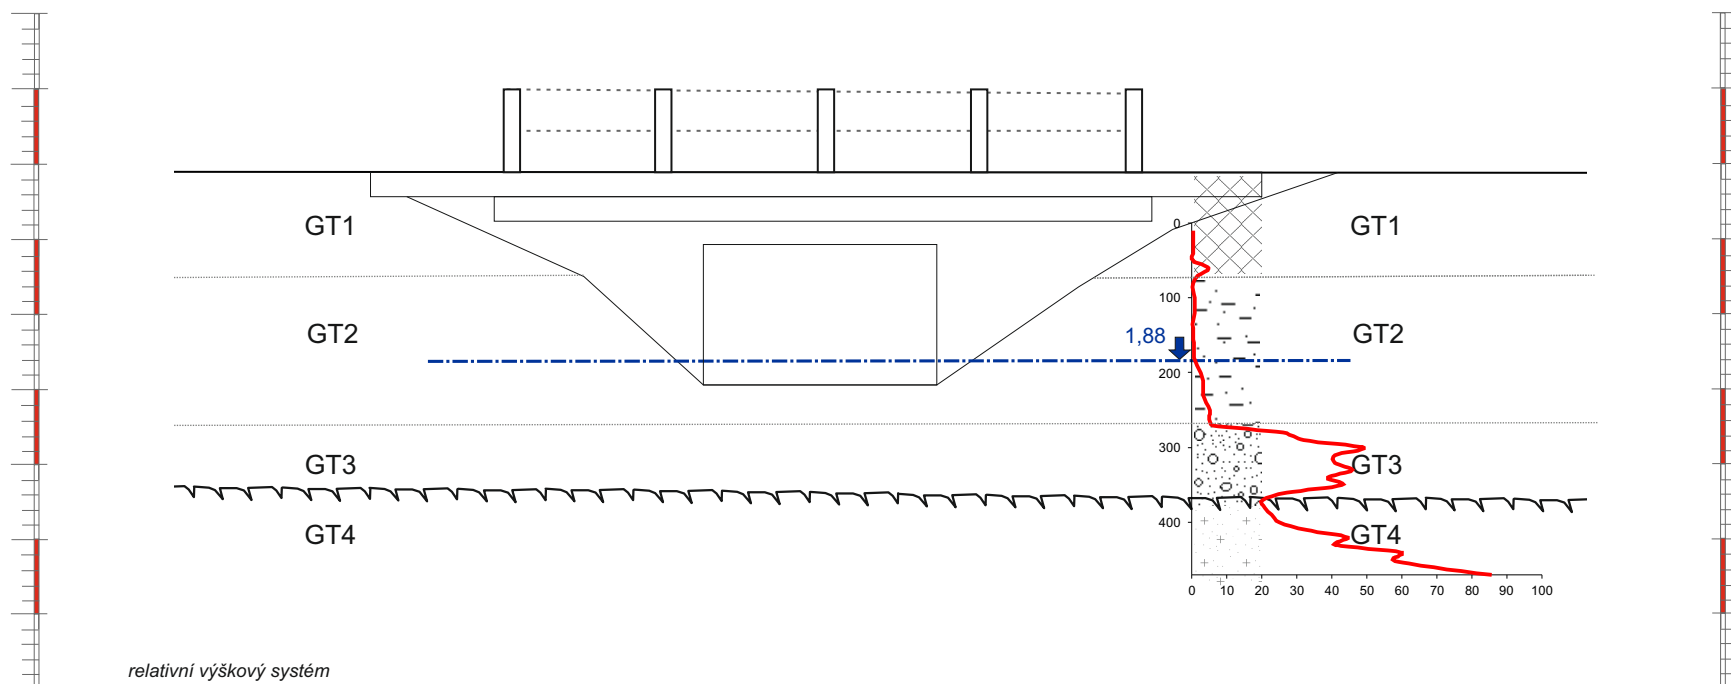
PECÍNNOV, MOST ev.č. 111-004 - schematický geologický profil

Po shrnutí a vyhodnocení provedených terénních prací je možno konstatovat, že sondou ZS1 byly do hloubky 0,60 m zastiženy jílovito-písčité navážky a následně do hloubky 2,00 m písčité jíly s úlomky hornin, které se od hloubky 1,15 m nacházejí pod úrovní hladiny podzemní vody. Jádrová sonda ZS1 byla následně prohloubena sondou dynamické penetrace DP1. Sondou DP2 byly do hloubky 0,80 m zastiženy hlinito-písčité navážky, do hloubky 2,70 m pak jílovito-písčité náplavy, do hloubky 3,70 m písky a štěrky potoční terasy a do hloubky 4,70 m pak zvětralé granity skalního podkladu.

Geologické poměry mostu jsou přehledně znázorněny ve schematickém geologickém profilu, který je konstruován ve výškovém měřítku 1:100 (délky schematicky) a výšková úroveň sondy provedené v blízkosti mostu je v tomto měřítku vztažena k niveletě vozovky mostu, přičemž rozměry mostu byly zaměřeny v terénu.

Podle zjištěného geologického profilu je **stávající most ev. Č. 111-004** vzhledem ke geologickým podmínkám v jeho podloží velmi pravděpodobně založen plošně, v prostředí potoční terasy GT3. Řešený mostní objekt je možno hodnotit jako stavební konstrukci nenáročnou, geotechnické podmínky jsou z hlediska jejich přehlednosti hodnoceny jako jednoduché, nicméně s trvalým vlivem podzemní slabě agresivní vody. Při návrhu základových konstrukcí je tak ve smyslu ČSN P 73 1005 „Inženýrskogeologický průzkum“, tabulka 2 a ČSN EN 1997-1 – Eurokód 7: Navrhování geotechnických konstrukcí – Část 1: Obecná pravidla obvyklé typy konstrukcí a základů s běžným rizikem, – stanovení geotechnické kategorie, možno postupovat podle kritérií **1. geotechnické kategorie**. Na základě vyhodnocení výsledků provedených prací je možno konstatovat, že základovou půdu řešeného mostu při pravděpodobném plošném založení tvoří terasové uložení GT3 s výpočtovou plošně spolehlivou únosností min. 450 kPa (při šíři základu 3 m). Pokud bude

při rekonstrukci uvažováno založení hlubinné, pak bude možno piloty (mikropiloty) vetknout do prostředí zvětralých granitů (GT4), jejichž vrtatelnost je uvedena v tabulce geotechnických hodnot dole.

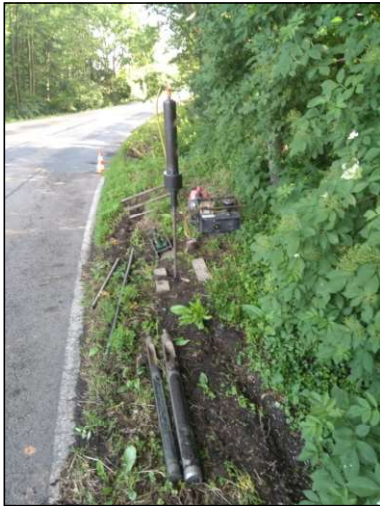
<p>jádro maloprofilové sondy ZS1</p>

Navazující **silniční násyp** je od povrchu tvořen vrstvou jílovitých hlín a následně písčito-jílovitými zeminami s kolísavým podílem úlomků hornin, velmi pravděpodobně přetěženými místními zeminami, proto je jednoznačná hranice mezi tělesem násypu a vlastním podložím obtížně stanovitelná, nicméně podle tvaru terénu lze odhadovat výšku násypu kolem 1 metru. V jeho podloží se nacházejí fluviální a deluvio-fluviální uloženiny charakteru silně písčitých jílu vesměs tuhé, místy na rozhraní tuhé/měkké konzistence. Tyto zeminy jsou od hloubky cca 1,20 m trvale saturovány mělkou kvartérní zvodní, jejíž hladina komunikuje s hladinou vody v korytě potoka.

V rámci rekonstrukce tohoto úseku komunikace je možné navrhnout úpravu stávajícího stavu odstraněním svrchní polohy násypu do hloubky maximálně 0,8 m (tj. včetně KV vozovky), uložením separační geotextilie na upravený povrch písčitých jílu, vybudování násypu ze štěrkodrtí frakce 0/63 a 0/32 a následně konstrukčních vrstev vozovky. Vzhledem k hydrogeologickým poměrům řešeného místa nedoporučujeme zasahovat do úrovně plně saturovaných zemin pod úrovní hladiny podzemní vody, neboť tímto zásahem by nevyhnutelně došlo k nevratnému znehodnocení sice málo kvalitního, nicméně použitelného podloží komunikace a veškeré práce by byly prováděny pod hladinou podzemní vody s vysokými přítoky do výkopů.
