Most 244-011

Most přes Košátecký potok v Byšicích

BĚŽNÁ PROHLÍDKA

Objekt: Most ev.č. 244-011 (Most přes Košátecký potok v Byšicích)

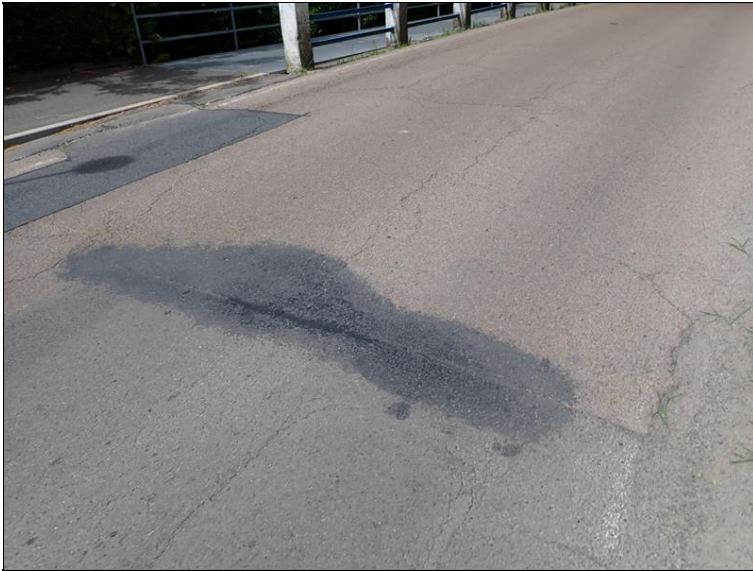
Vozovka před mostem.

[3.1] 3.1 Vozovka Vozovka přebalená nad úroveň říms. Síť trhlin. Vysprávký před a za mostem. V menší míře nánosy a vegetace na krajnicích.

[2] 3.1 Vozovka Utěsnit spáry a trhliny na vozovce.

[3] 3.1 Vozovka Odstranit nánosy a vegetaci na krajnicích.

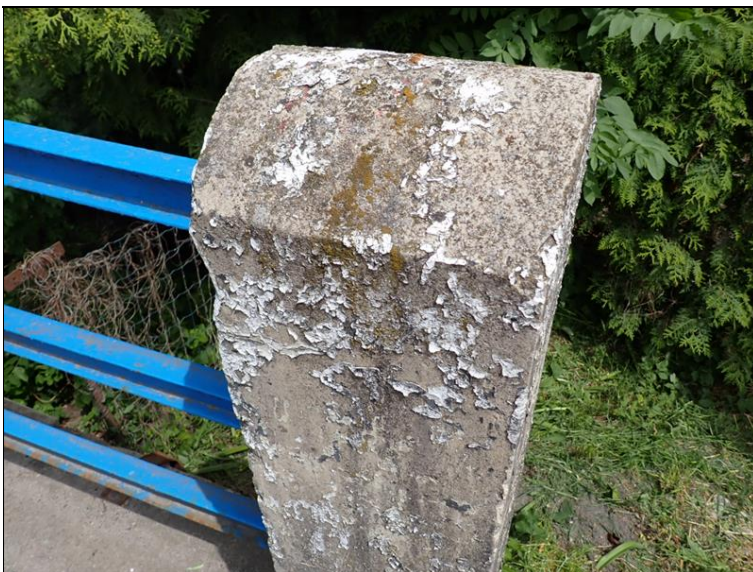
Zábradlí vpravo.

[4.2] 4.2 Zábradlí / Most Nátěr na bet. sloupcích plošně degraduje, odpupuje se na většině plochy. Hrany sloupků lokálně olámané. Na oc. výplni poškození PKO a koroze spíš ojediněle. Ojedinělé poškození PKO. Povlak, znečištění.

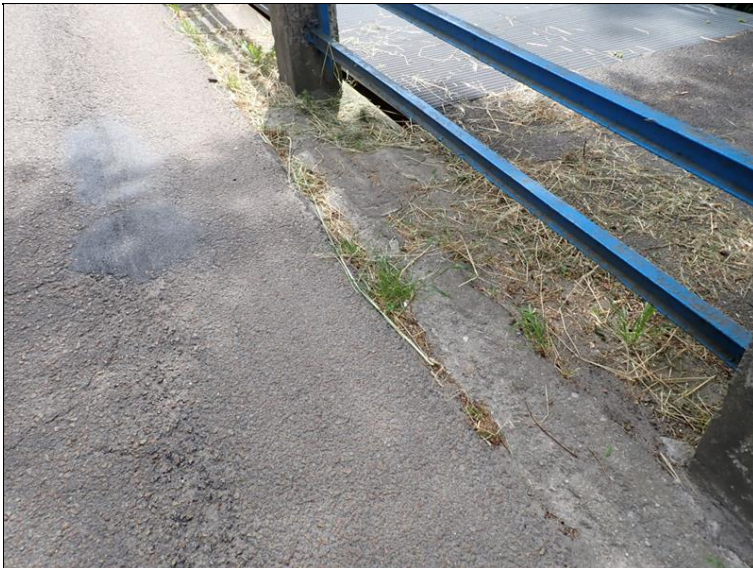
Římsa vlevo.

[3.3] 3.3 Římasy, obrubníky, zálivky Bez nášlapu. Dilatační spáry na koncích NK nepřiznané. Na římse lokálně olámané hrany a degradace betonu.

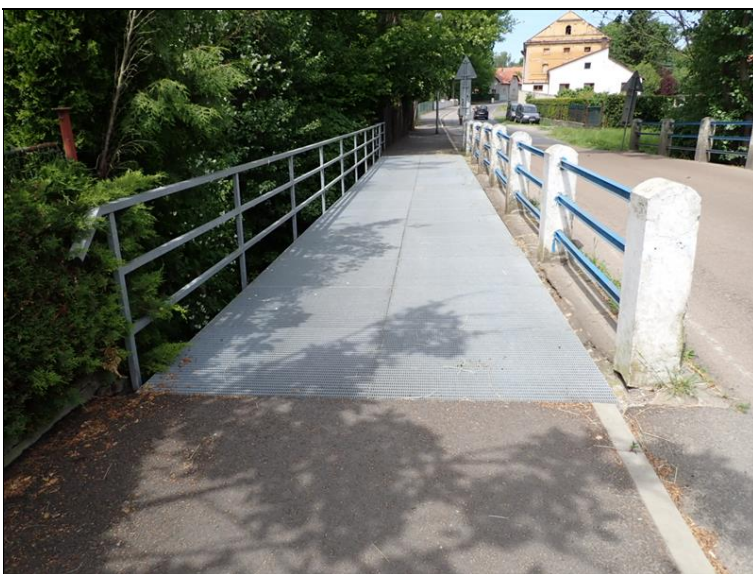
Lávka vlevo.

[3.2] 3.2 Chodníky Chodník na samostatné konstrukci vlevo od mostu. Na nosné konstrukci chodníku lokálně koroze, spíš ojediněle výrazná. Mostovka bez závad. Lok. uchycené nečistoty.

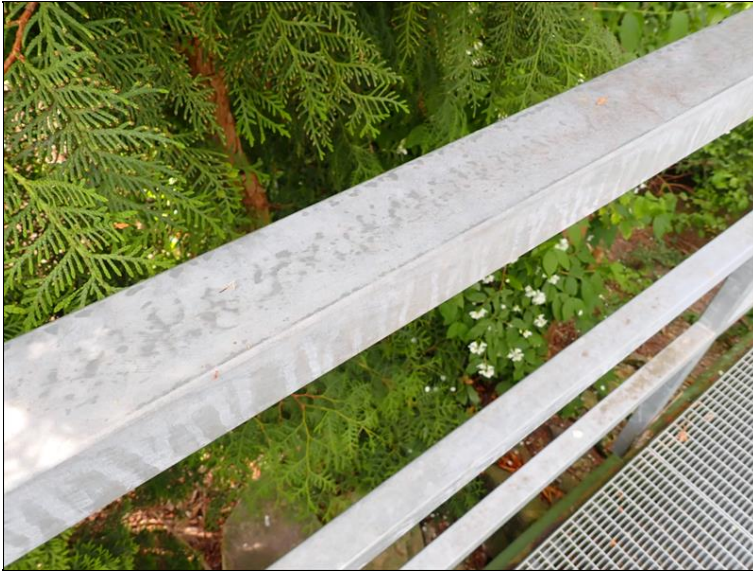
Zábradlí vlevo na lávce.

[4.3] 4.2 Zábradlí / Lávka Zábradlí podél chodníku bez nátěru, pouze pozink. Ojediněle popsáné fixem.

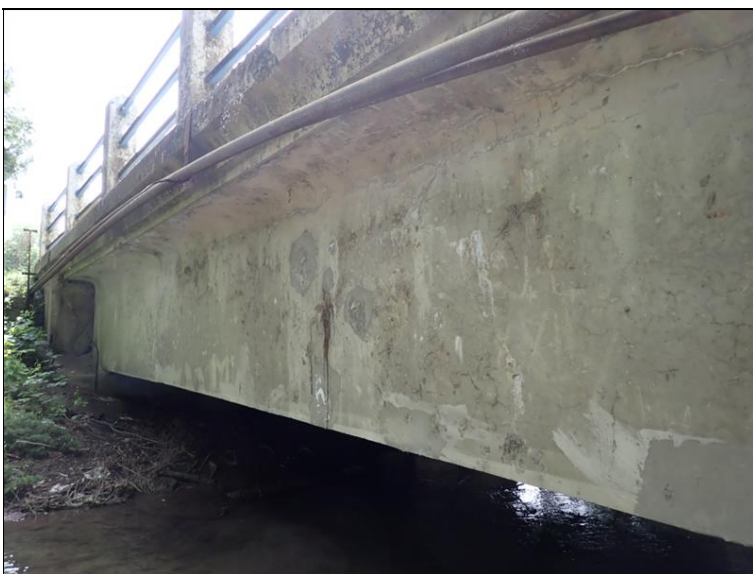
Bok NK vpravo.

| [2.1] | 2.1 | Nosná konstrukce / Most | Stopy průsaků, především na okrajích mostů vlevo a vpravo a na koncových příčnicích, mapy, drobné výluhy.

Především na příčnicích beton povrchově degradován.
Spíš ojediněle chybějící, odpadá nebo separovaná krycí vrstva, koroze obnažené výztuže.
Na bocích trámů zbytky zabetonovaných korodujících kovových tyčí.
Dilatační spáry na koncích NK nepřiznané.
Ve spodní části pravého trámu stopy sanace. |

Posprejováno. Lokálně nazelenalý povlak, biologické napadení. Dochází k zaplavování NK při zvýšených průtocích, viz úroveň nečistot na trámech.

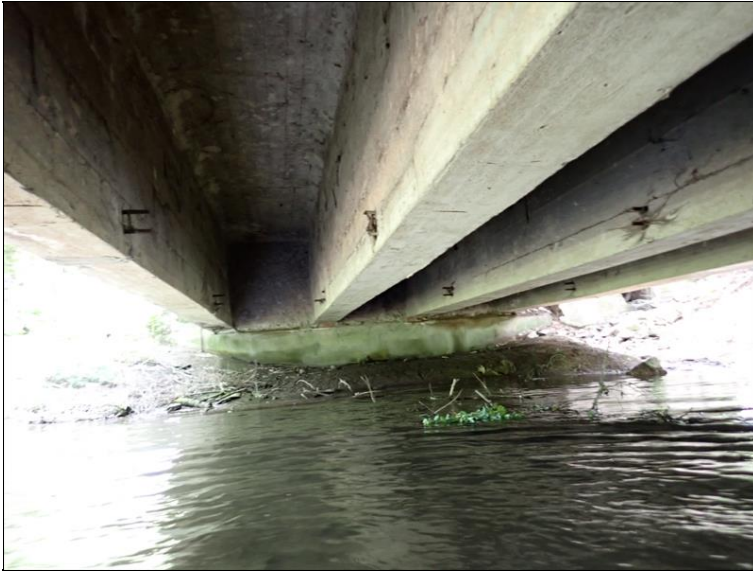
OP1.

Na obou OP průsaky úložnou spárou na líc OP, výluhy.
Na části líce OP biologické napadení.
Na líci OP2 nezasanovaná vrtná sonda.
Křídlo OP2 vpravo opraveno. |
