Most 33014-1

Most přes potok Klobus před obcí Kovansko

HLAVNÍ PROHLÍDKA

Datum provedení prohlídky: 11.10.2022

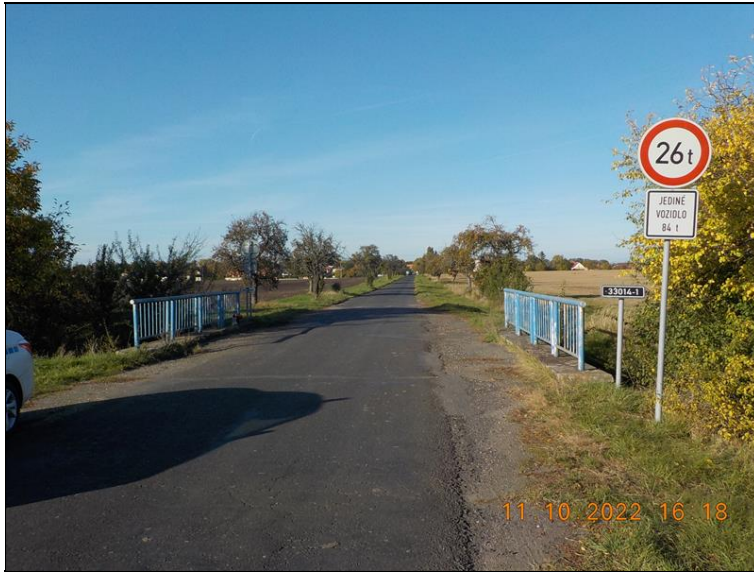
Pohled ve směru staničení.

4.3 Dopravní značení, označení objektu

Zatížitelnost Vr uvedená na DZ neodpovídá hodnotám v ML. Dle zatížitelnosti v ML není nutné DZ osazovat.

[5]	4.2	Zábradlí	Opravit prorezlá místa a doplnit svislý prut výplně, oprava PKO.
[6]	4.3	Dopravní značení, označení objektu	Odstranit DZ s vyznačenou zatížitelností (B13, E5)

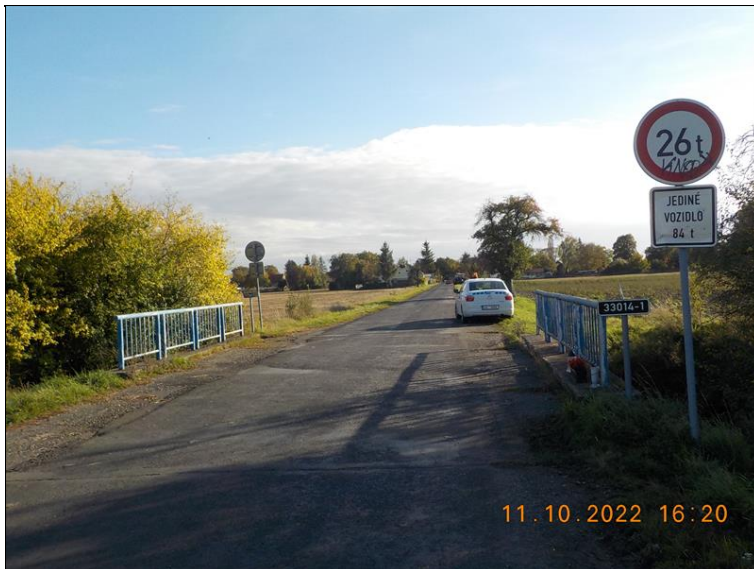
Pohled proti směru staničení.

4.3 Dopravní značení, označení objektu

Zatížitelnost Vr uvedená na DZ neodpovídá hodnotám v ML. Dle zatížitelnosti v ML není nutné DZ osazovat.

DZ (B13) proti směru staničení počmárané.

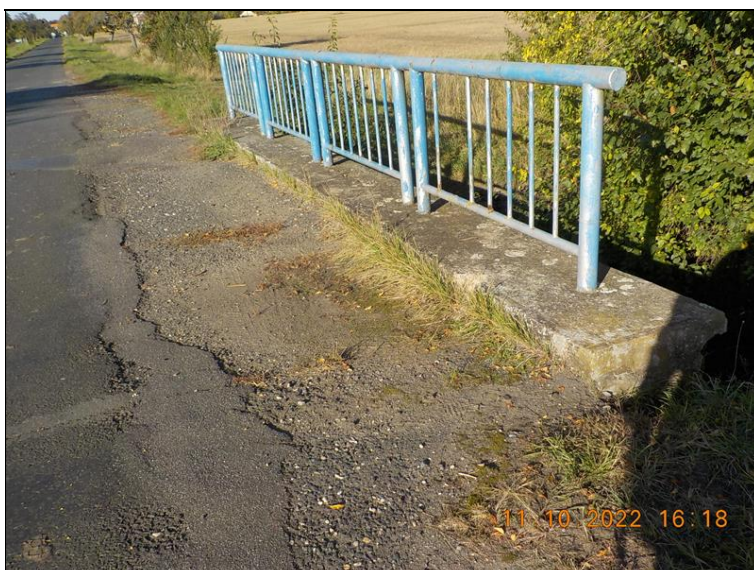
Pravá strana mostu.

3.1 Vozovka

Povrch vozovky nerovný, vyspravovaný. Na krajnici trhliny, nánosy a uchycená vegetace.

3.3 Římsy, obrubníky, zálivky

Degradace povrchu říms, olámané hrany, trhliny s uchycenou vegetací.

4.2 Zábradlí

Záchytný systém není v souladu s ČSN pro komunikace v extravilánu.

Vyžilé PKO, bodová koroze, lokálně zcela prorezlé. U zábradlí vpravo chybí jedna tyč svislé výplně.

[1]	3.1	Vozovka	Odstranit nánosy a uchycenou vegetaci na krajnici. Utěsnit trhliny a spáry.
[2]	3.3	Římsy, obrubníky, zálivky	Odstranit uchycenou vegetaci, trhliny utěsnit.
[3]	4.6	Území pod mostem a přístup. cesty	Odstranit náletovou vegetaci u mostu.

V rámci opravy mostu provést výměnu záchytného systému na mostě.

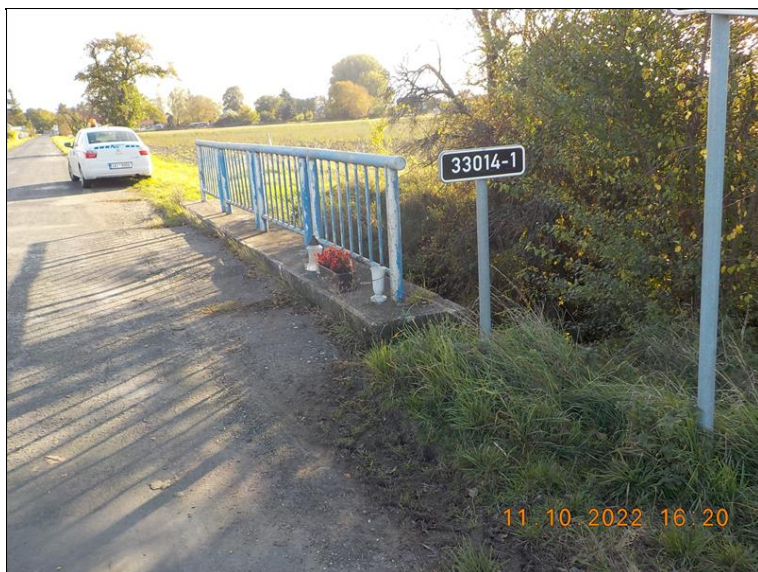
Levá strana mostu.

3.1 Vozovka

Povrch vozovky nerovný, vyspravovaný. Na krajnici trhliny, nánosy a uchycená vegetace.

3.3 Římsy, obrubníky, zálivky

Degradace povrchu říms, olámané hrany, trhliny s uchycenou vegetací.

4.2 Zábradlí

Záchytný systém není v souladu s ČSN pro komunikace v extravilánu.

Vyžilé PKO, bodová koroze, lokálně zcela prorezlé. U zábradlí vpravo chybí jedna tyč svislé výplně.

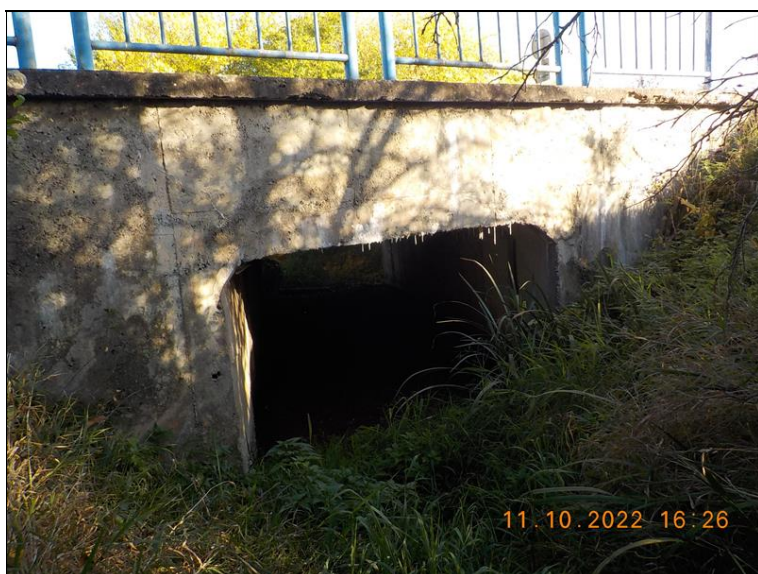
Pohled zleva.

2.4 Čelní zdi a přesypávka

Na čelní zdech a křídlech jsou trhliny s průsaky a výluhy, na povrchu hnízda a dutiny. Zatékání z pod říms.

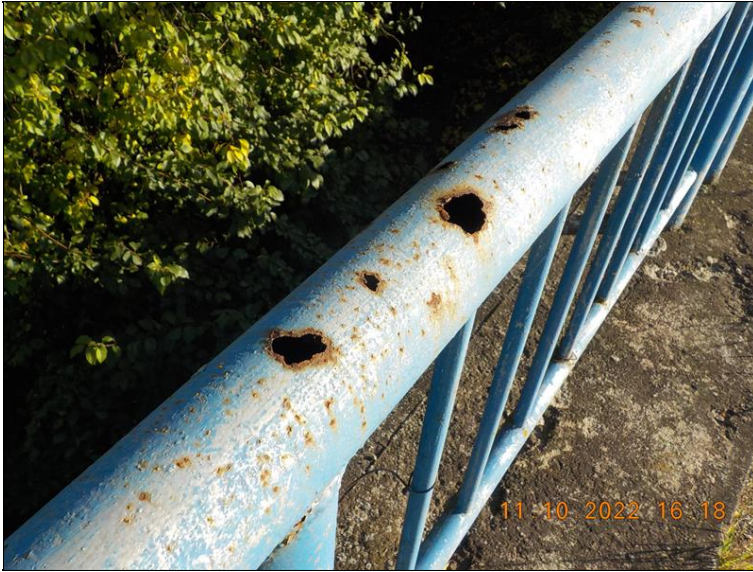
Zábradlí vpravo.

4.2 Zábradlí

Záchytný systém není v souladu s ČSN pro komunikace v extravilánu.

Vyžilé PKO, bodová koroze, lokálně zcela prorezlé. U zábradlí vpravo chybí jedna tyč svislé výplně.

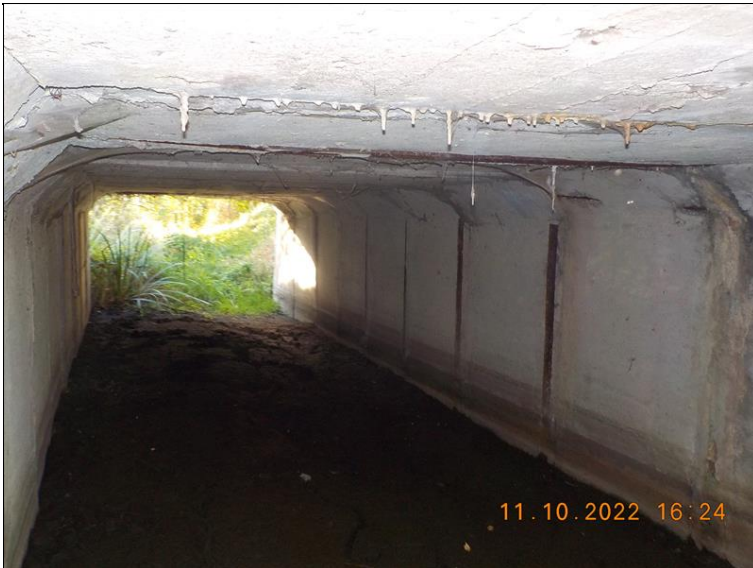
Podhled NK zprava.

2.1 Nosná konstrukce

Zatékání do mostu spárami mezi prefabrikáty, zejména u krajních spár, výplň spár lokálně vypadlá, průsaky s výluhy, aktivní inkrustace. Na lících prefabrikátů korodující zabetonované plechy.

Na bocích dobetonávky z méně kvalitního betonu s průsaky s výluhy, inkrustace.

[7]	2.1	Nosná konstrukce	Připravit rekonstrukci mostu v rozsahu upřesněném diagnostickým průzkumem, který ověří rozsah poškození NK a spodní stavby.
-----	-----	------------------	---

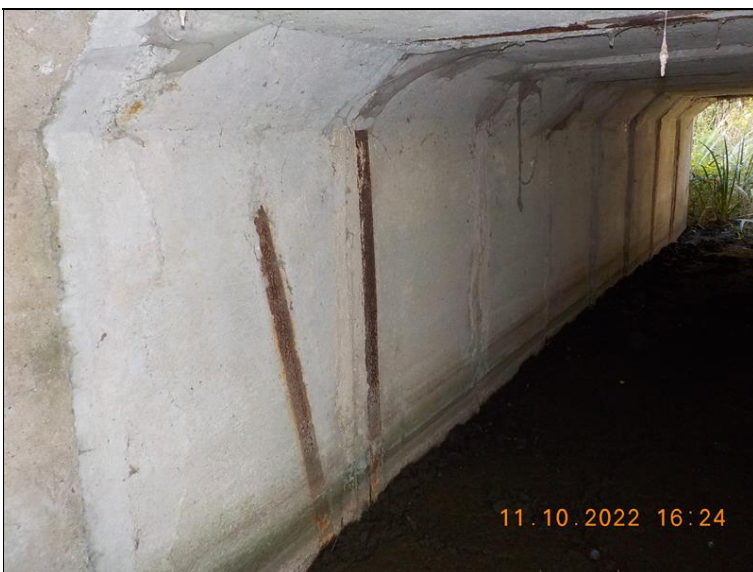
Opěra 1 zprava.

2.1 Nosná konstrukce

Zatékání do mostu spárami mezi prefabrikáty, zejména u krajních spár, výplň spár lokálně vypadlá, průsaky s výluhy, aktivní inkrustace. Na lících prefabrikátů korodující zabetonované plechy.

Na bocích dobetonávky z méně kvalitního betonu s průsaky s výluhy, inkrustace.

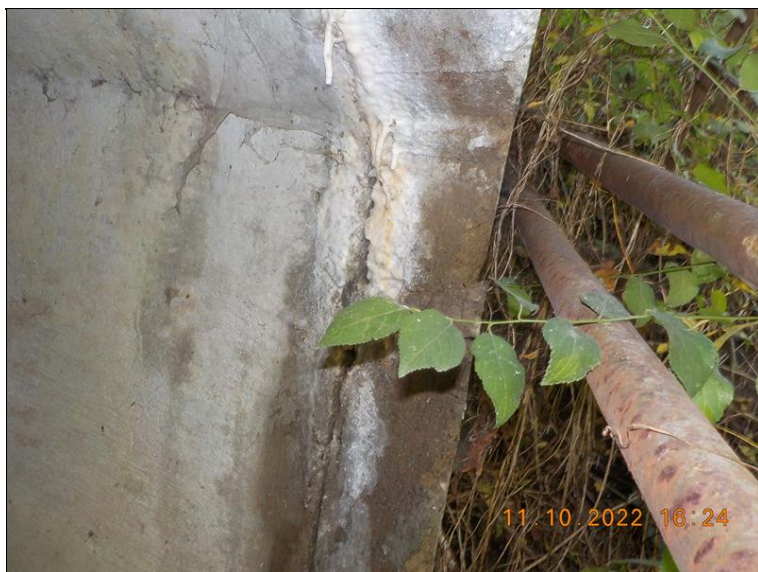
Okraj opěry 2 vpravo.

2.1 Nosná konstrukce

Zatékání do mostu spárami mezi prefabrikáty, zejména u krajních spár, výplň spár lokálně vypadlá, průsaky s výluhy, aktivní inkrustace. Na lících prefabrikátů korodující zabetonované plechy.

Na bocích dobetonávky z méně kvalitního betonu s průsaky s výluhy, inkrustace.

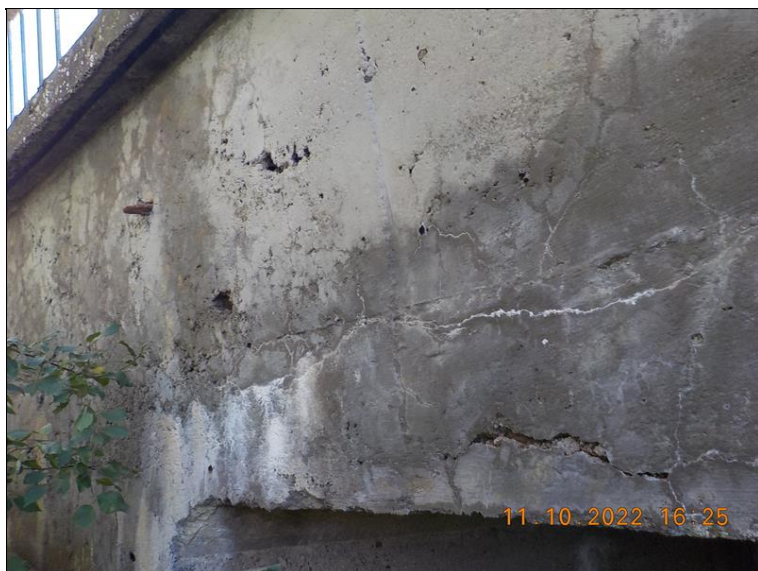
Čelo mostu vpravo.

2.1 Nosná konstrukce

Zatékání do mostu spárami mezi prefabrikáty, zejména u krajních spár, výplň spár lokálně vypadlá, průsaky s výluhy, aktivní inkrustace. Na lících prefabrikátů korodující zabetonované plechy.

Na bocích dobetonávky z méně kvalitního betonu s průsaky s výluhy, inkrustace.

2.4 Čelní zdi a přesypávka

Na čelní zdech a křídlech jsou trhliny s průsaky a výluhy, na povrchu hnízda a dutiny. Zatékání z pod říms.

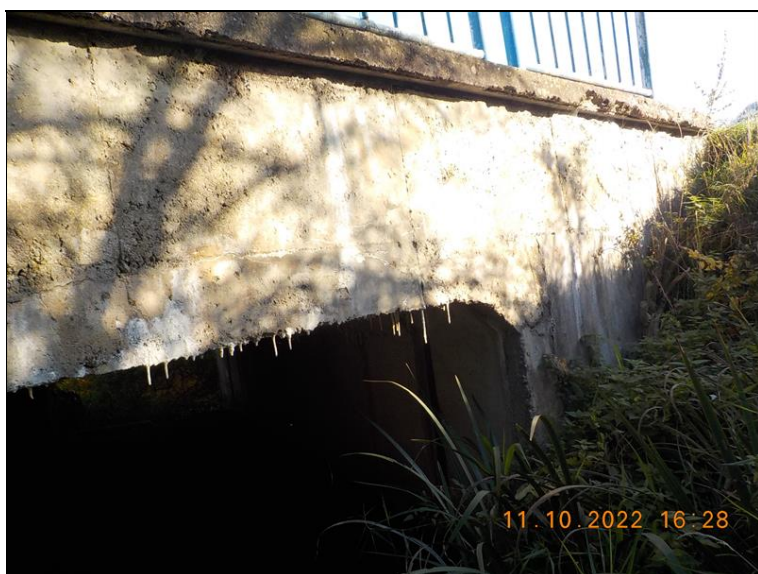
Čelo mostu vlevo.

2.1 Nosná konstrukce

Zatékání do mostu spárami mezi prefabrikáty, zejména u krajních spár, výplň spár lokálně vypadlá, průsaky s výluhy, aktivní inkrustace. Na lících prefabrikátů korodující zabetonované plechy.

Na bocích dobetonávky z méně kvalitního betonu s průsaky s výluhy, inkrustace.

2.4 Čelní zdi a přesypávka

Na čelní zdech a křídlech jsou trhliny s průsaky a výluhy, na povrchu hnízda a dutiny. Zatékání z pod říms.

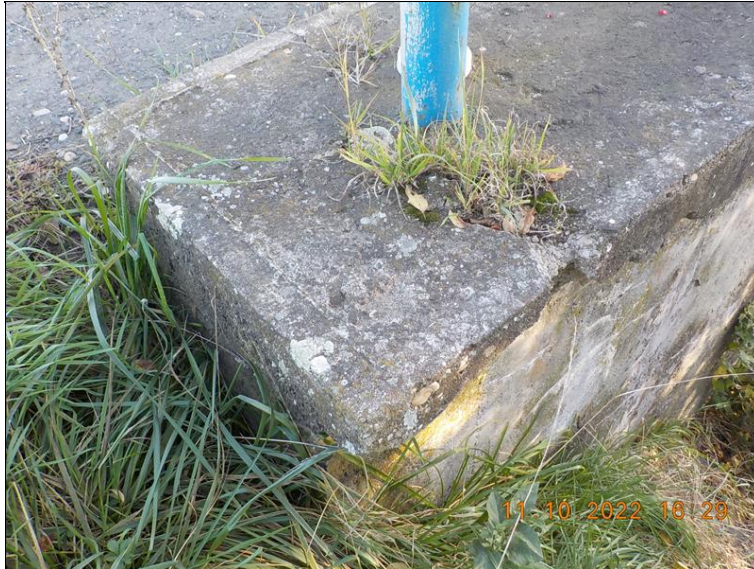
Římka vlevo u opěry 2.

3.3 Římky, obrubníky, zálivky

Degradace povrchu říms, olámané hrany, trhliny s uchycenou vegetací.

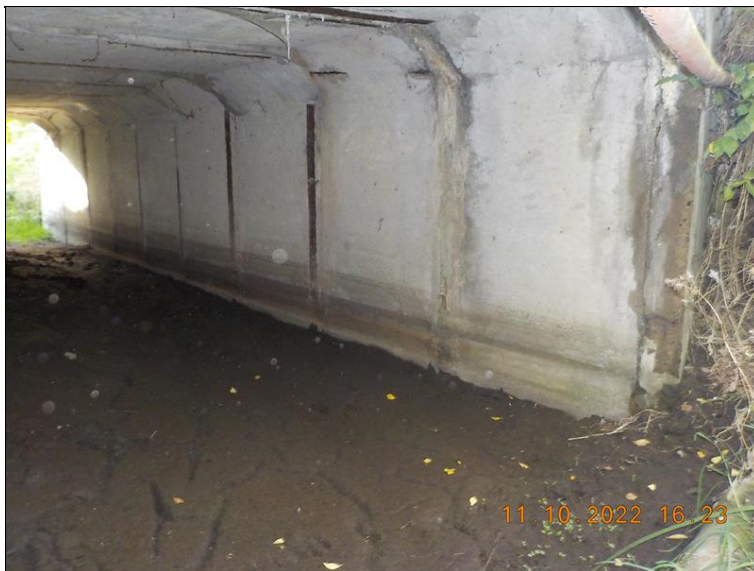
Opěra 1 vlevo.

2.1 Nosná konstrukce

Zatékání do mostu spárami mezi prefabrikáty, zejména u krajních spár, výplň spár lokálně vypadlá, průsaky s výluhy, aktivní inkrustace. Na lících prefabrikátů korodující zabetonované plechy.

Na bocích dobetonávky z méně kvalitního betonu s průsaky s výluhy, inkrustace.

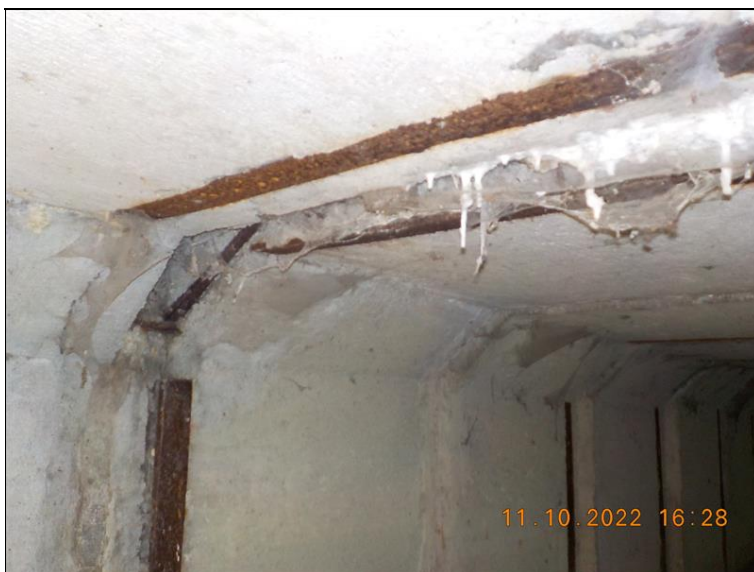
Opěra 2 vlevo.

2.1 Nosná konstrukce

Zatékání do mostu spárami mezi prefabrikáty, zejména u krajních spár, výplň spár lokálně vypadlá, průsaky s výluhy, aktivní inkrustace. Na lících prefabrikátů korodující zabetonované plechy.

Na bocích dobetonávky z méně kvalitního betonu s průsaky s výluhy, inkrustace.
