KRAJ: STŘEDOČESKÝ	ORP: VLAŠIM	KATASTR: BÍLKOVICE/RADOŠOVICE		
STAVBA:			FORMÁT	A4
II/113 BÍLKOVICE, MOST EV.Č.113-015			DATUM	ZÁŘÍ 2022
ČÁST:			STUPEŇ	PDPS
DOKLADOVÁ ČÁST			ČÍSLO ZAK.	2018656
PŘÍLOHA:			MĚŘÍTKO	~
HLAVNÍ PROHLÍDKA MOSTU			ČÍSLO PŘÍLOHY:	ČÍSLO PARÉ:
			E.9.7

Most 113-015

Most přes Chotýšanku za obcí Bílkovice u Ottova mlýna

HLAVNÍ PROHLÍDKA

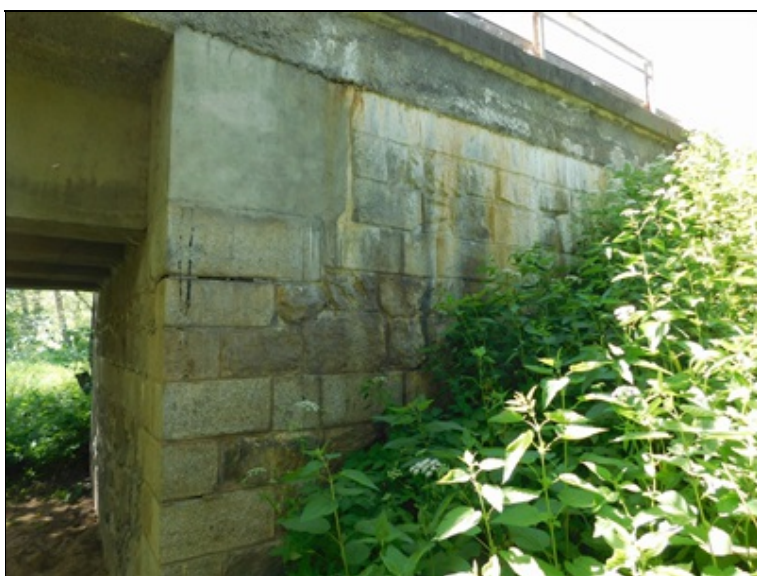
[1.3] 1.2.4 Křídlo Kamenné zdivo dodatečně zaspárováno. Původní malta ve spárách je degradovaná a lokálně rozpadlá, dodatečné spárování je lokálně odpadlé. Na levé křídlo opěry 1 značně prosakuje voda s výluhy.

Levé křídlo opěry 1 - zatékání s výluhy.

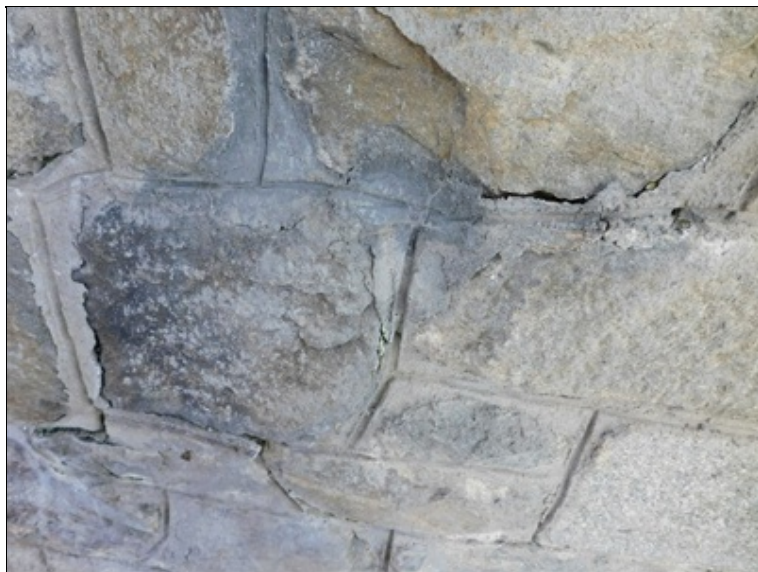
[1.2] 1.2 Mostní podpěry a křídla Kamenné zdivo dodatečně zaspárováno. Původní malta ve spárách degradovaná lokálně rozpadlá, dodatečné spárování lokálně odpadlé.

Detail poškozené spárovací malty v opěře.

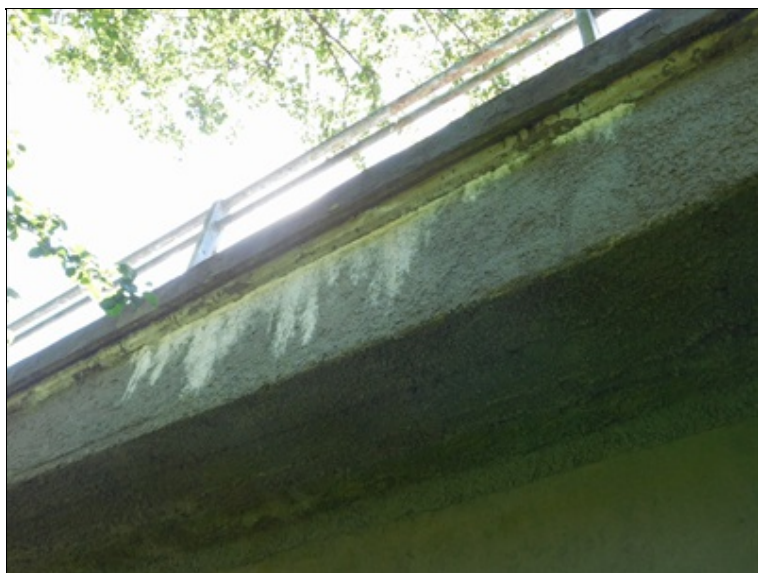
[3.2] 3.3.1 Římsa	Beton degradovaný, lokálně rozpadlý. Vpravo nad opěrou 2 odštípnutá římsa. Nad konci nosné konstrukce není provedena dilatační spára. Původní římsy: prosakování vody, výluhy na bok nosné konstrukce (zejména na levé straně).
-------------------	---

Stopy zatékání s výluhy na bok nosné konstrukce pod římsou (levá strana).

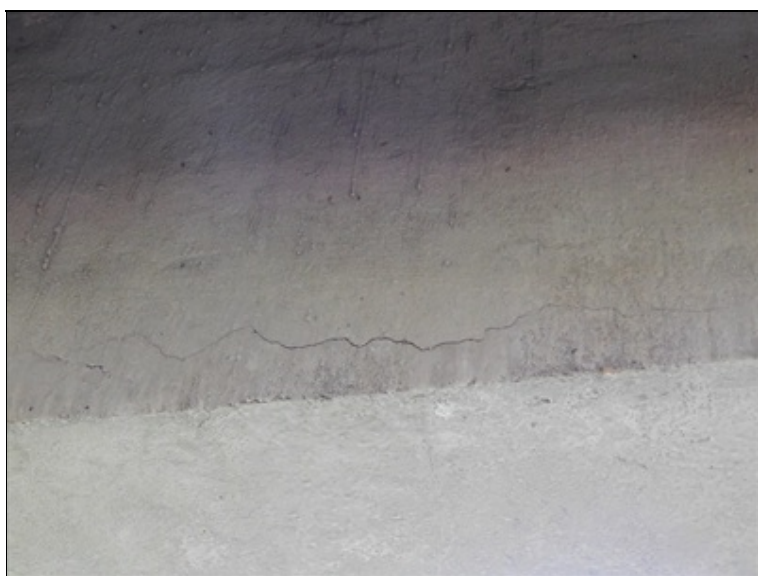
[2.1] 2.1 Nosná konstrukce Na podhledu krajních konzol jsou podélné trhliny. Lokálně zde prosakuje voda s výluhy. Na bocích trámů a spodním líci jsou místy vodorovné podélné trhliny (pravděpodobně separace krycí vrstvy výztuže).

Trhlina na boku levého trámu nosné konstrukce.

[2] 2.1 Nosná konstrukce	Zajistit provedení diagnostického průzkumu a statického přepočtu zatížitelnosti mostu.
--------------------------	--

[5] 2.1 Nosná konstrukce	Na základě výsledků diagnostického průzkumu a statického přepočtu zatížitelnosti rozhodnout o způsobu opravy mostu.
--------------------------	---

[6] 2.1 Nosná konstrukce	Provést opravu mostu.
--------------------------	-----------------------

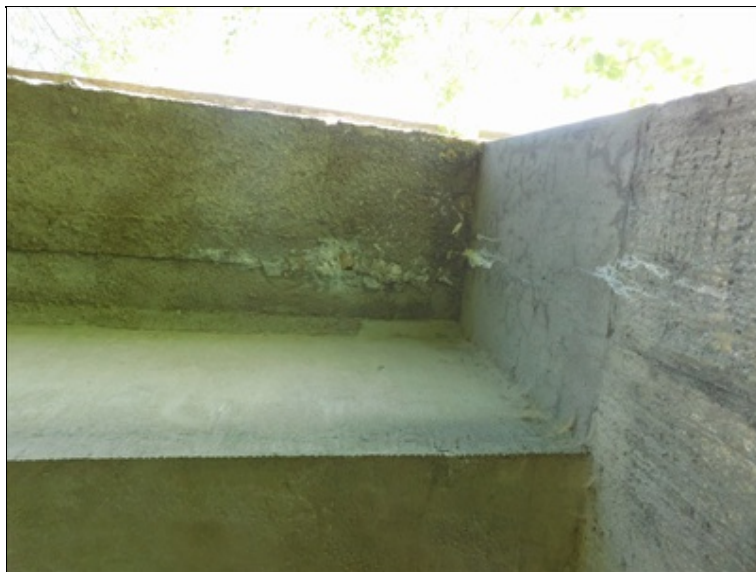
Trhlina s výluhy na podhledu nosné konstrukce vpravo u opěry 2.

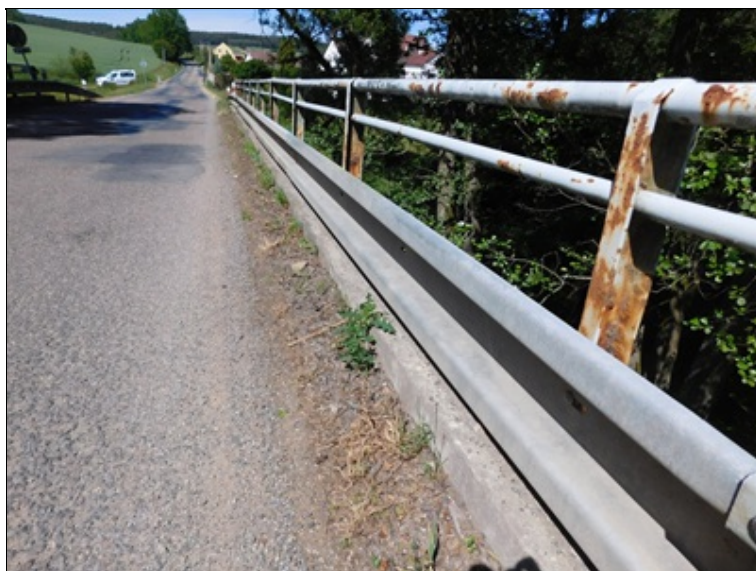
[4.1] 4.1 Svodidla/zábradelní svodidla	Záchytný systém neodpovídá platným předpisům. Zábradelní svodidlo značně koroduje.
--	--

Plošná koroze zábradelního svodidla; nečistoty na vozovce podél římsy.

[1] 3.1 Vozovka	Čistit most od nečistot a usazené vegetace.
-----------------	---

[3] 4.1 Svodidla/zábradelní svodidla	Osadit na most záchytný systém ve smyslu stávajících předpisů a norem.
--------------------------------------	--

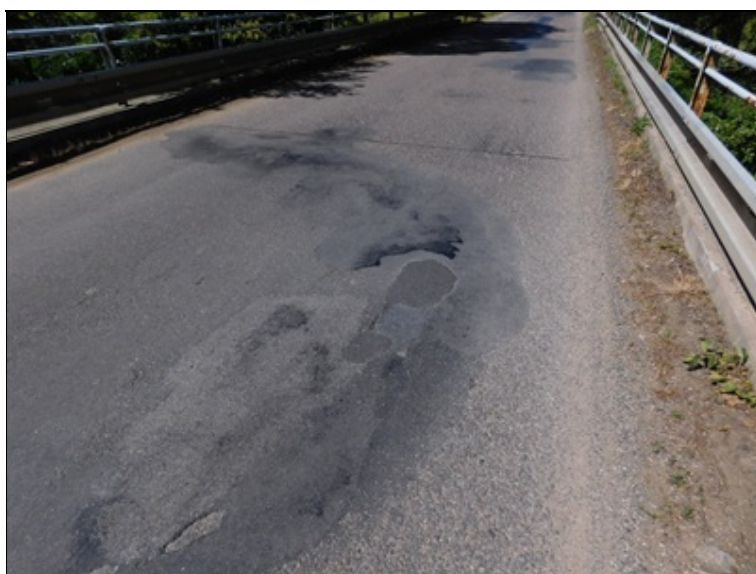
[3.1] 3.1 Vozovka Vozovka je nerovná, místy s trhlínami a výtluky. Podél říms jsou uchycené nečistoty a vegetace.

Nerovnosti v živičném krytu.

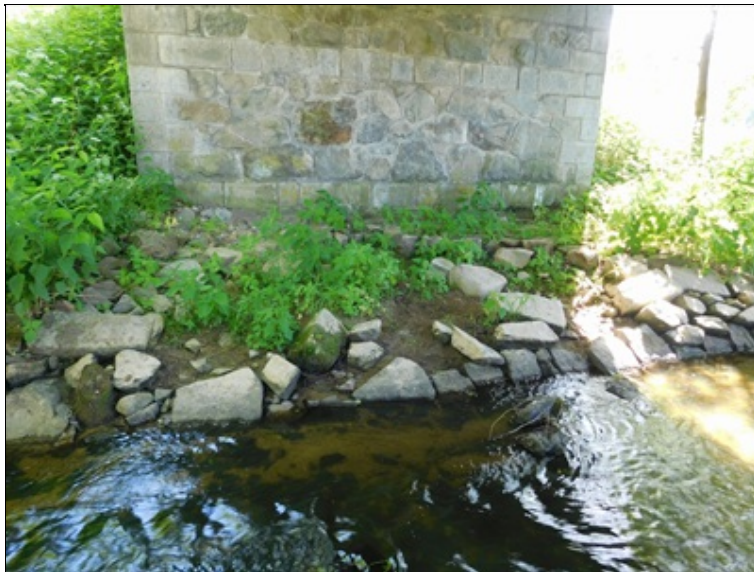
[4.3] 4.6 Území pod mostem a přístupové cesty	Opevnění břehů je rozpadlé a rozebrané.
---	---

Rozpadlé opevnění břehu řeky.
