DIAGNOSTICKÝ PRŮZKUM
KONSTRUKCE VOZOVKY
SILNICE II/112 CHOTÝŠANY
KM 11,093 - 11,496

Zpráva č. DV-24-002-3 z 02/2024

Krajská správa a údržba silnic
Středočeského kraje, p.o.
Zborovská 11
150 21 Praha 5

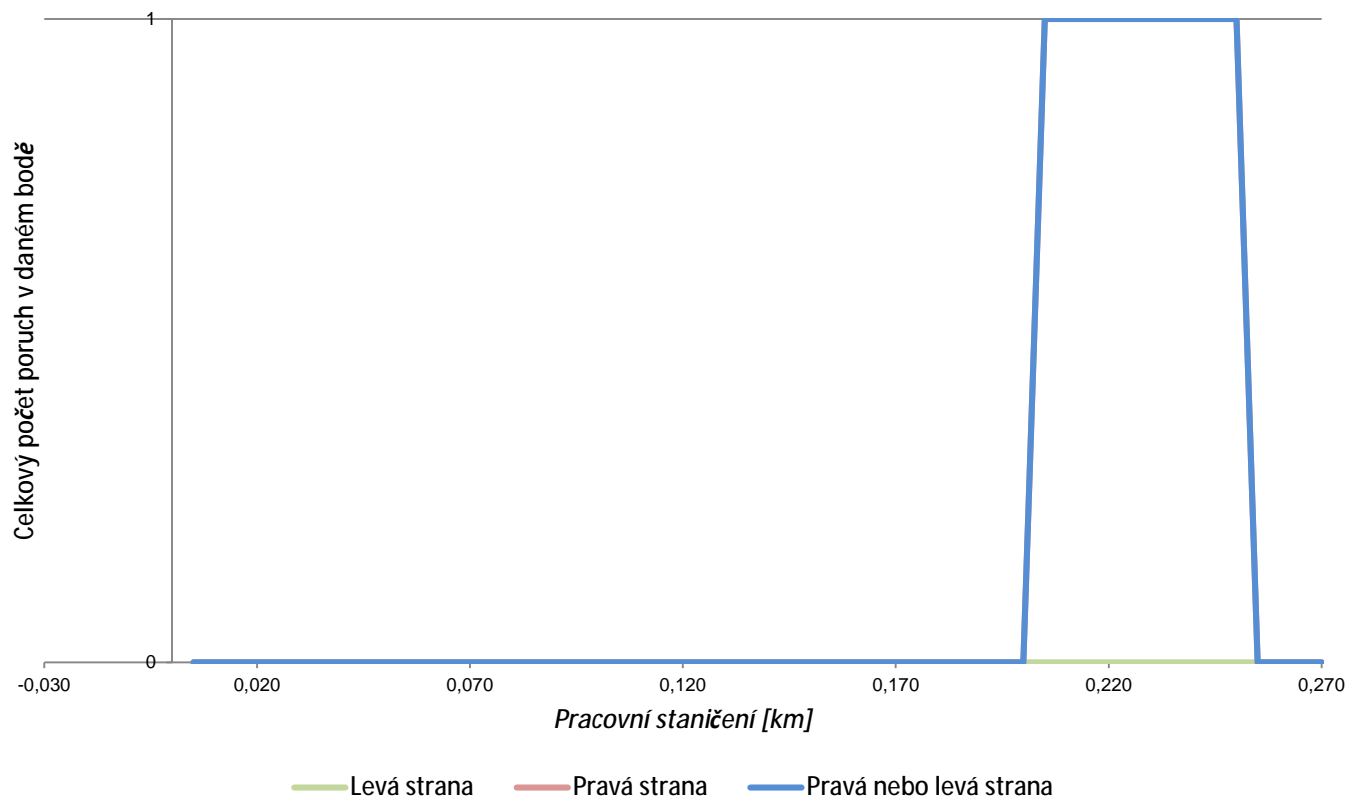
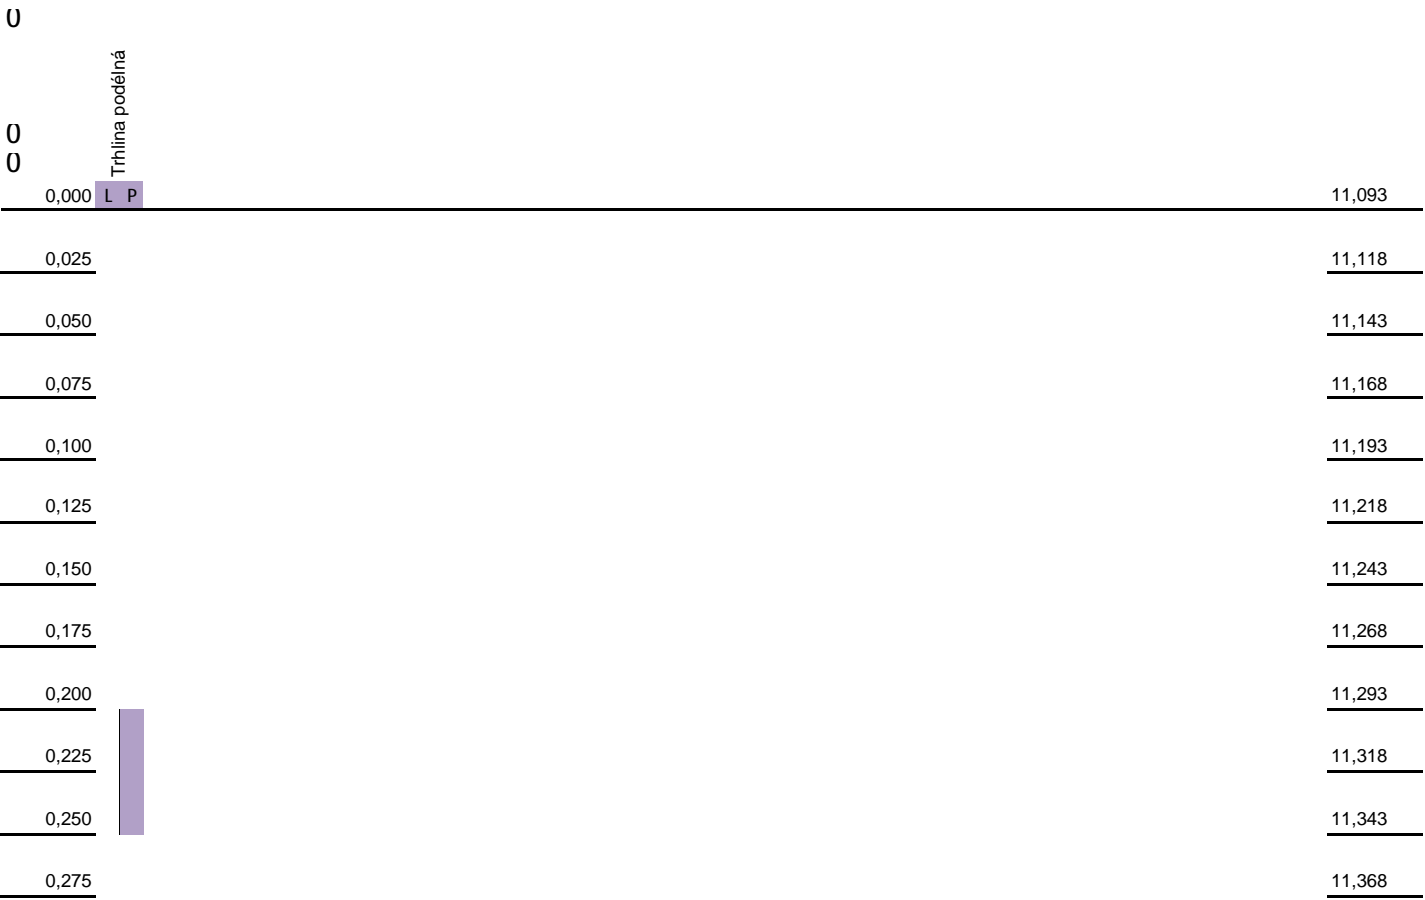
Součtový graf poruch

Šířka zpevněné části vozovky [m]:	7
Šířka chodníku [m]:	L - P -
Šířka nezpevněné krajnice [m]:	L 0,5 P 0,5
Povrch zpevněné části vozovky:	AC
Povrch chodníku:	L - P -
Povrch nezpevněné krajnice:	L ŠD P ŠD
Odvodnění:	Silnice je odvodněna do vsakovacích příkopů a na svah tělesa komunikace.
Povrch vozovky:	Na vozovce se nachází podélné trhliny.
Deformace vozovky	
Poznámka:	Komunikace se nachází v intravilánu.
Výčet zastižených poruch:	Trhлина podélná

Název poruchy	Celková délka postižených částí [m]			% zastižené délky komunikace			% ze všech zastižených poruch		
	L	P	L nebo P	L	P	L nebo P	L	P	L nebo P
Trhlina podélná	0	50	50	0,0	12,3	12,3	0,0	100,0	100,0

Název poruchy:	Trhlina podélná	Číslo dle TP 82 :	11/13	Číslo dle. č. ŘSD:	07/09				
Popis:	Trhlina v podélném směru.								
Statistické zpracování:	Celková délka postižených částí [m]			% zastižené délky komunikace			% ze všech zastižených poruch		
	L	P	L nebo P	L	P	L nebo P	L	P	L nebo P
	0	50	50	0,0	12,3	12,3	0,0	100,0	100,0
Poznámka:

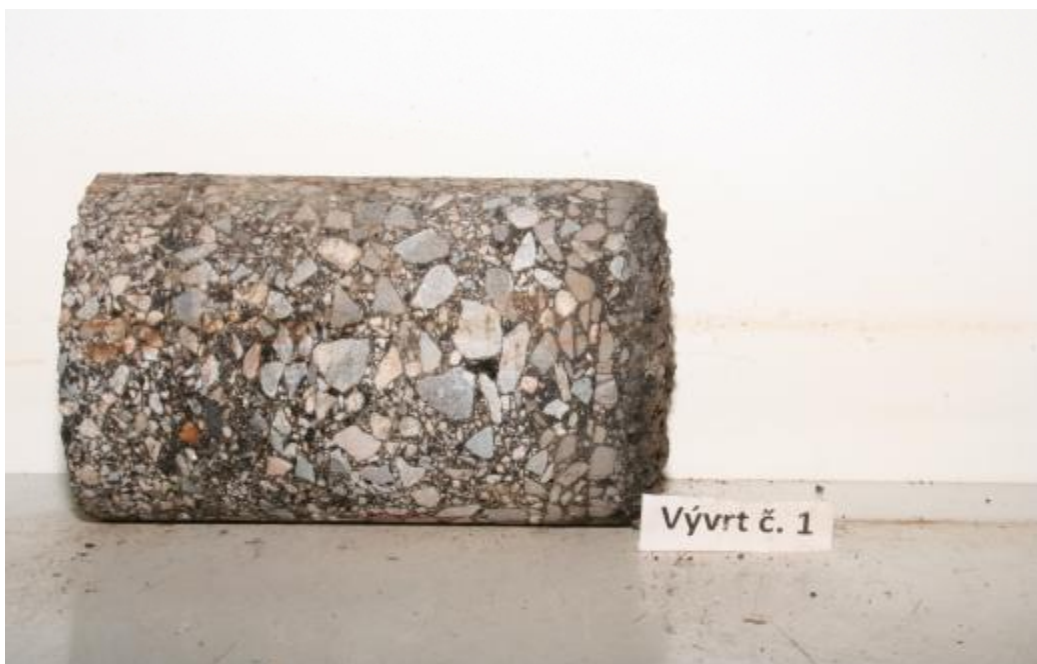
VÝVRT Č. 1 - staničení km 11,156 P

18,5 kN	AC 11	40 mm
7,9 kN	AC 16	56 mm
9,4 kN	AC 16	83 mm
	AC 16	51 mm

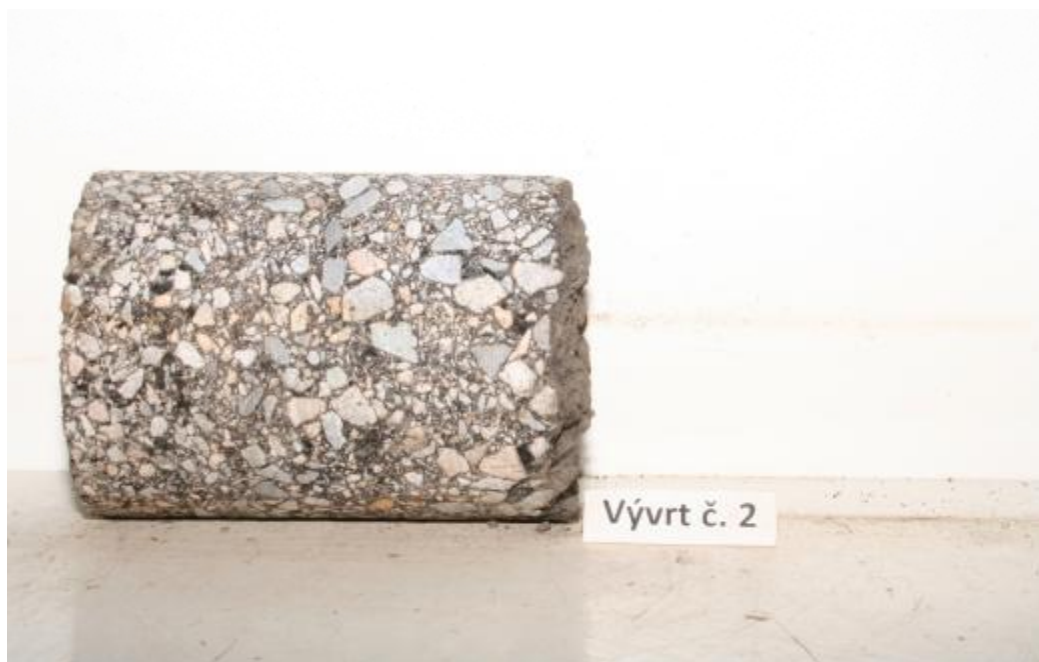
VÝVRT Č. 2 - staničení km 11,236 P

16,3 kN	AC 11	40 mm
10,3 kN	AC 16	55 mm
10,3 kN	AC 16	35 mm
	AC 16	69 mm

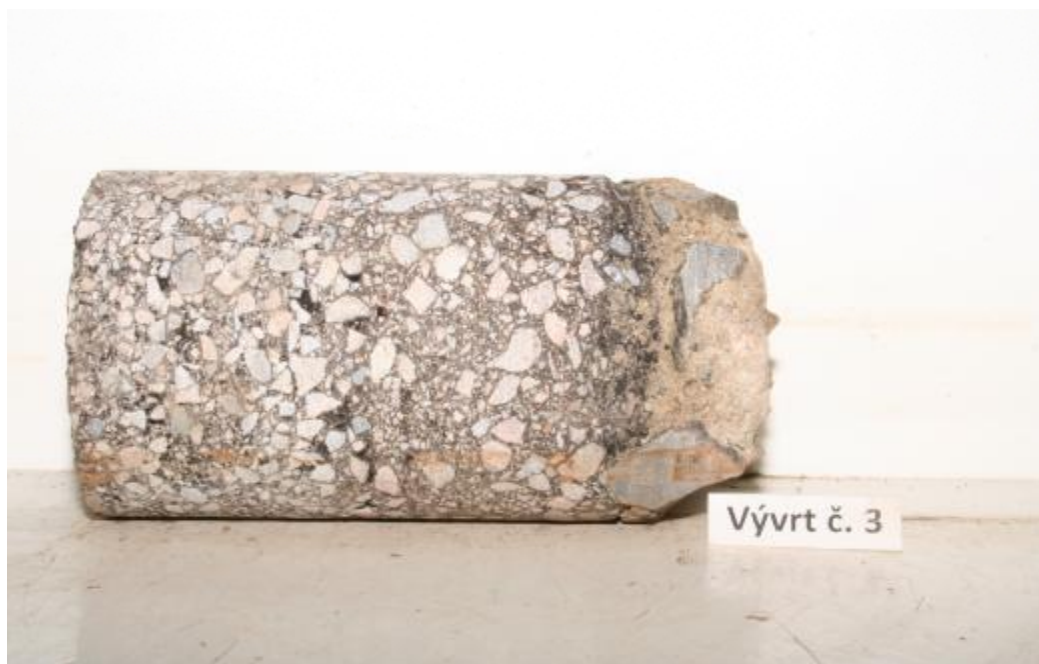
VÝVRT č. 3 - staničení km 11,296 L

15,4 kN	AC 11	37 mm
15,2 kN	AC 16	50 mm
8,8 kN	AC 16	32 mm
	AC 16	84 mm
	PM	62 mm

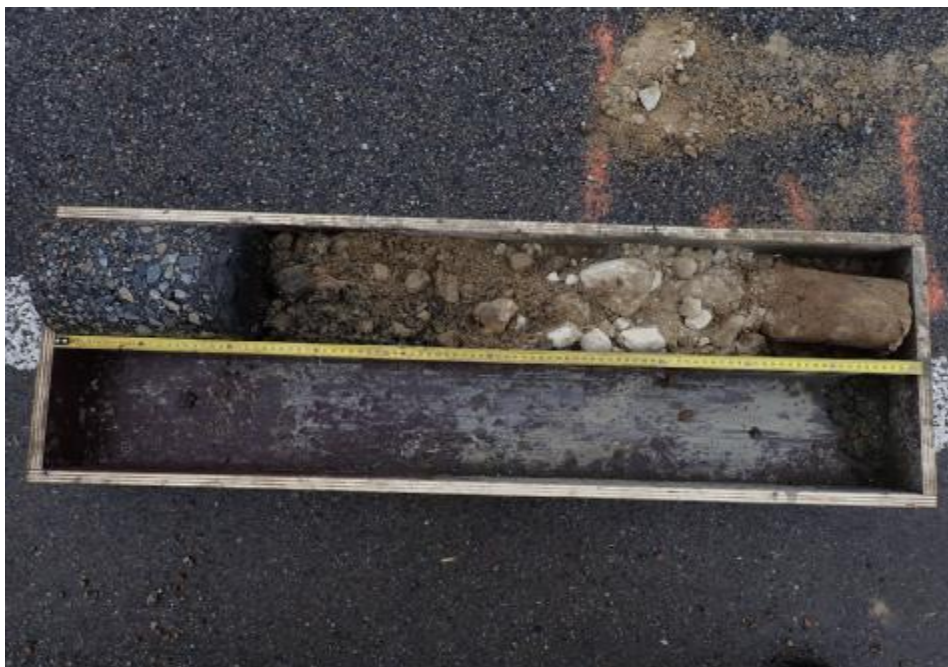
SONDA č. 1 - staničení km 11,156 P

tloušťka vrstvy	
AC	230 mm
S3 S-F Písek s příměsí jemnozrnné zeminy	380 mm
Štěťová úprava	200 mm
F6 CI Jíl se střední plastictou	190 mm

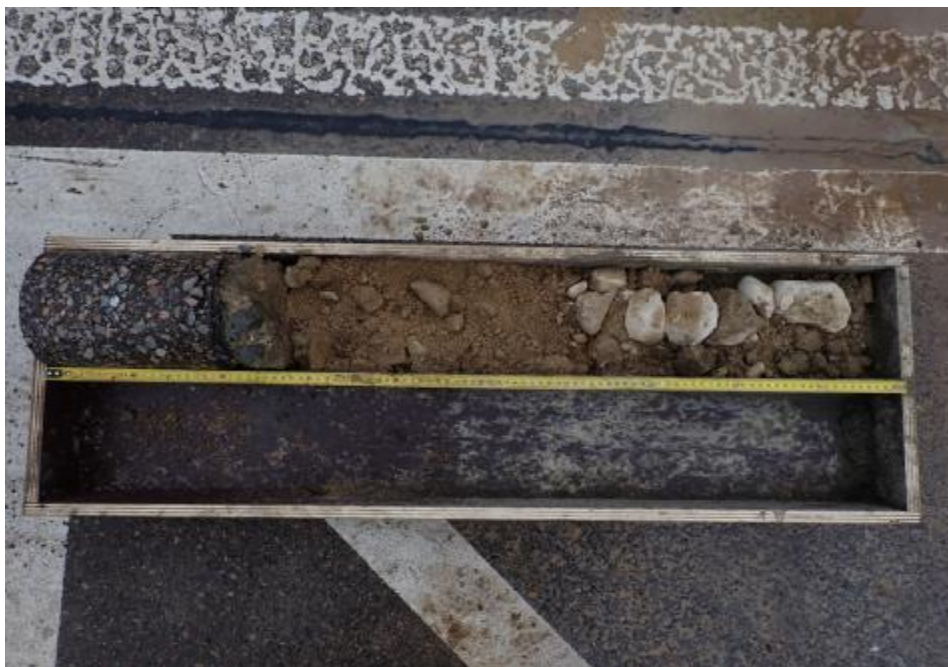
SONDA č. 2 - staničení km 11,296 L

AC	200 mm
PM	50 mm
S3 S-F Písek s příměsí jemnozrnné zeminy	370 mm
Štěťová úprava	380 mm

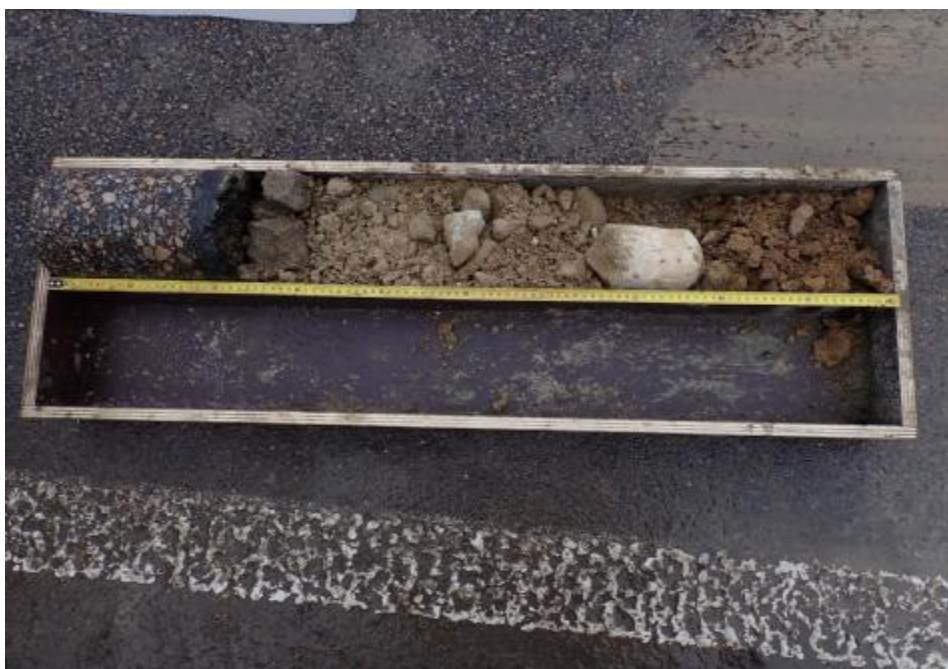
SONDA č. 3 - staničení km 11,216 L

tloušťka vrstvy	
AC	220 mm
PM	90 mm
G3 G*-F štěrk s příměsí jemnozrnné zeminy	390 mm
Štěťová úprava	180 mm
S5 CS Písek jílovitý	120 mm

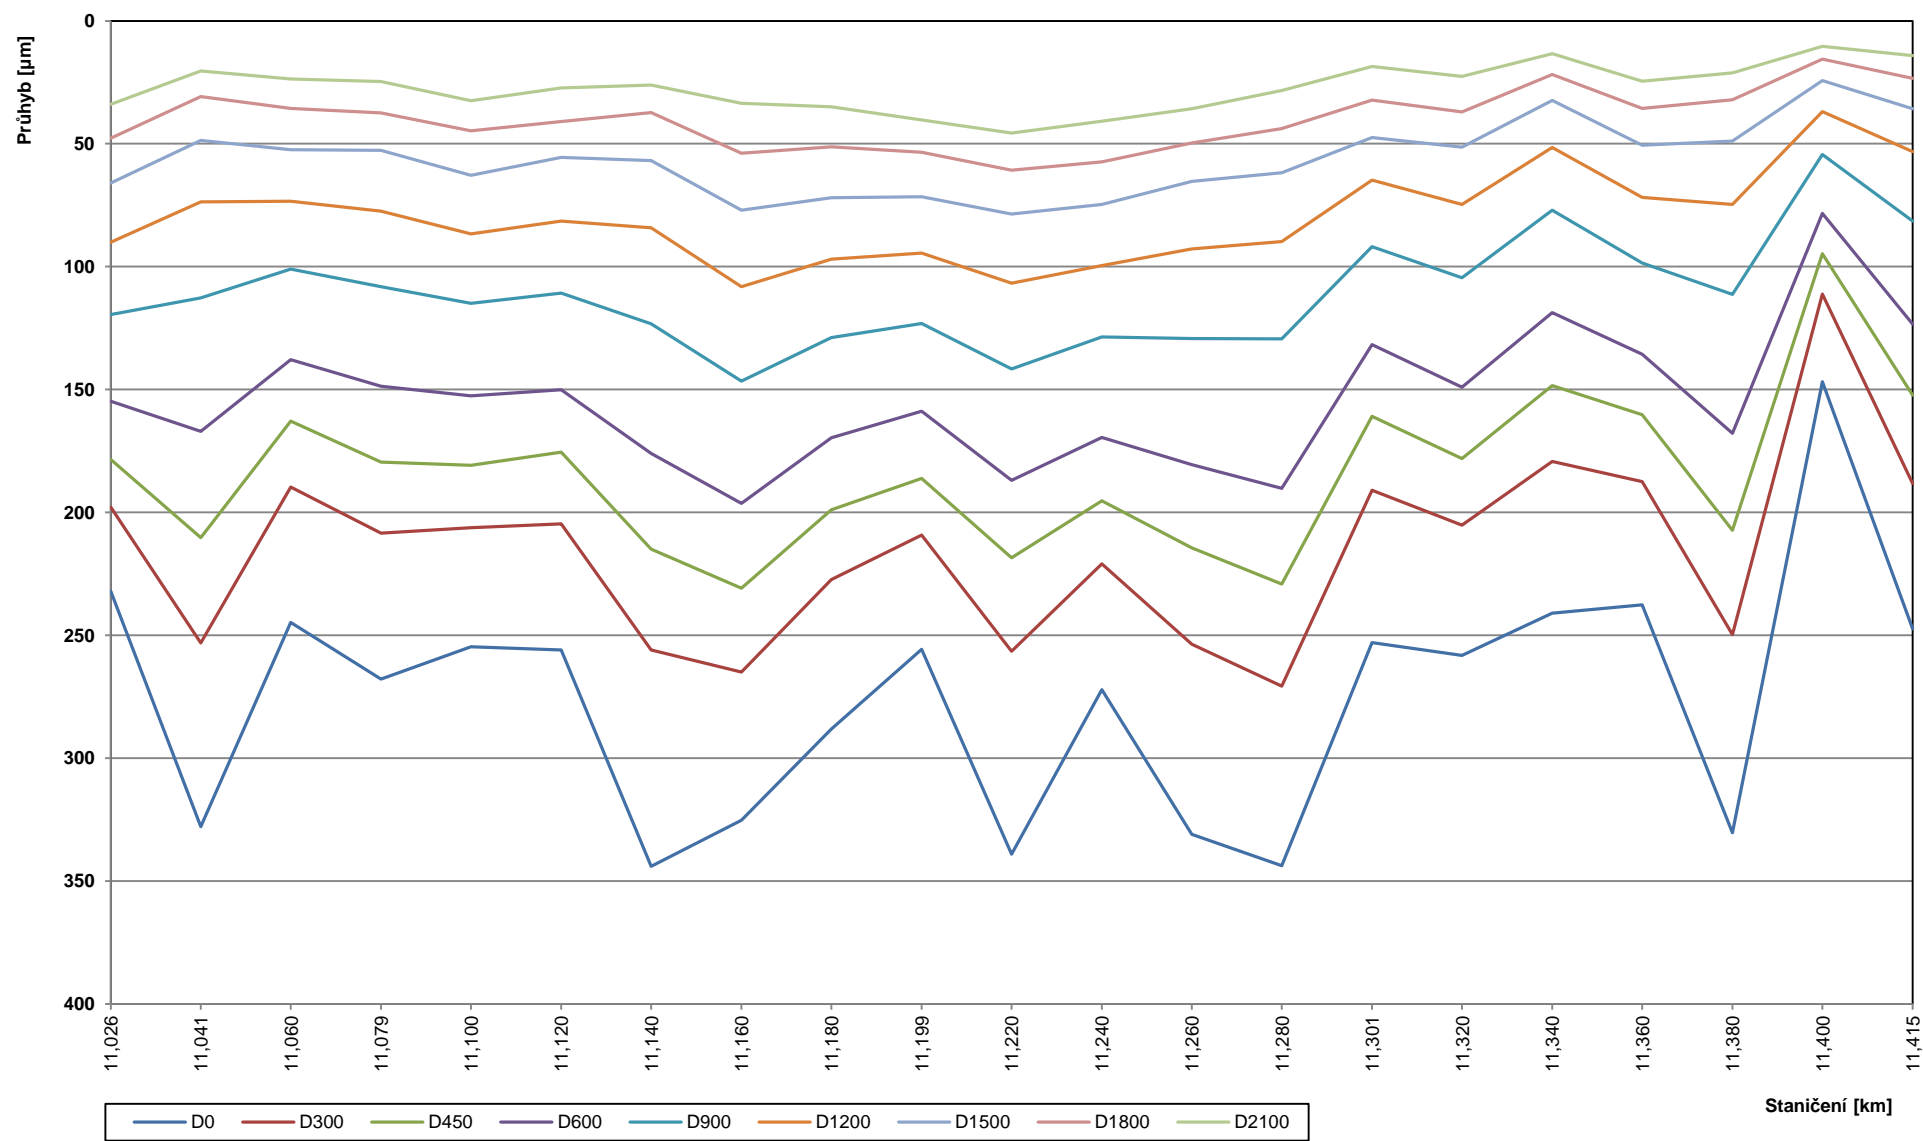
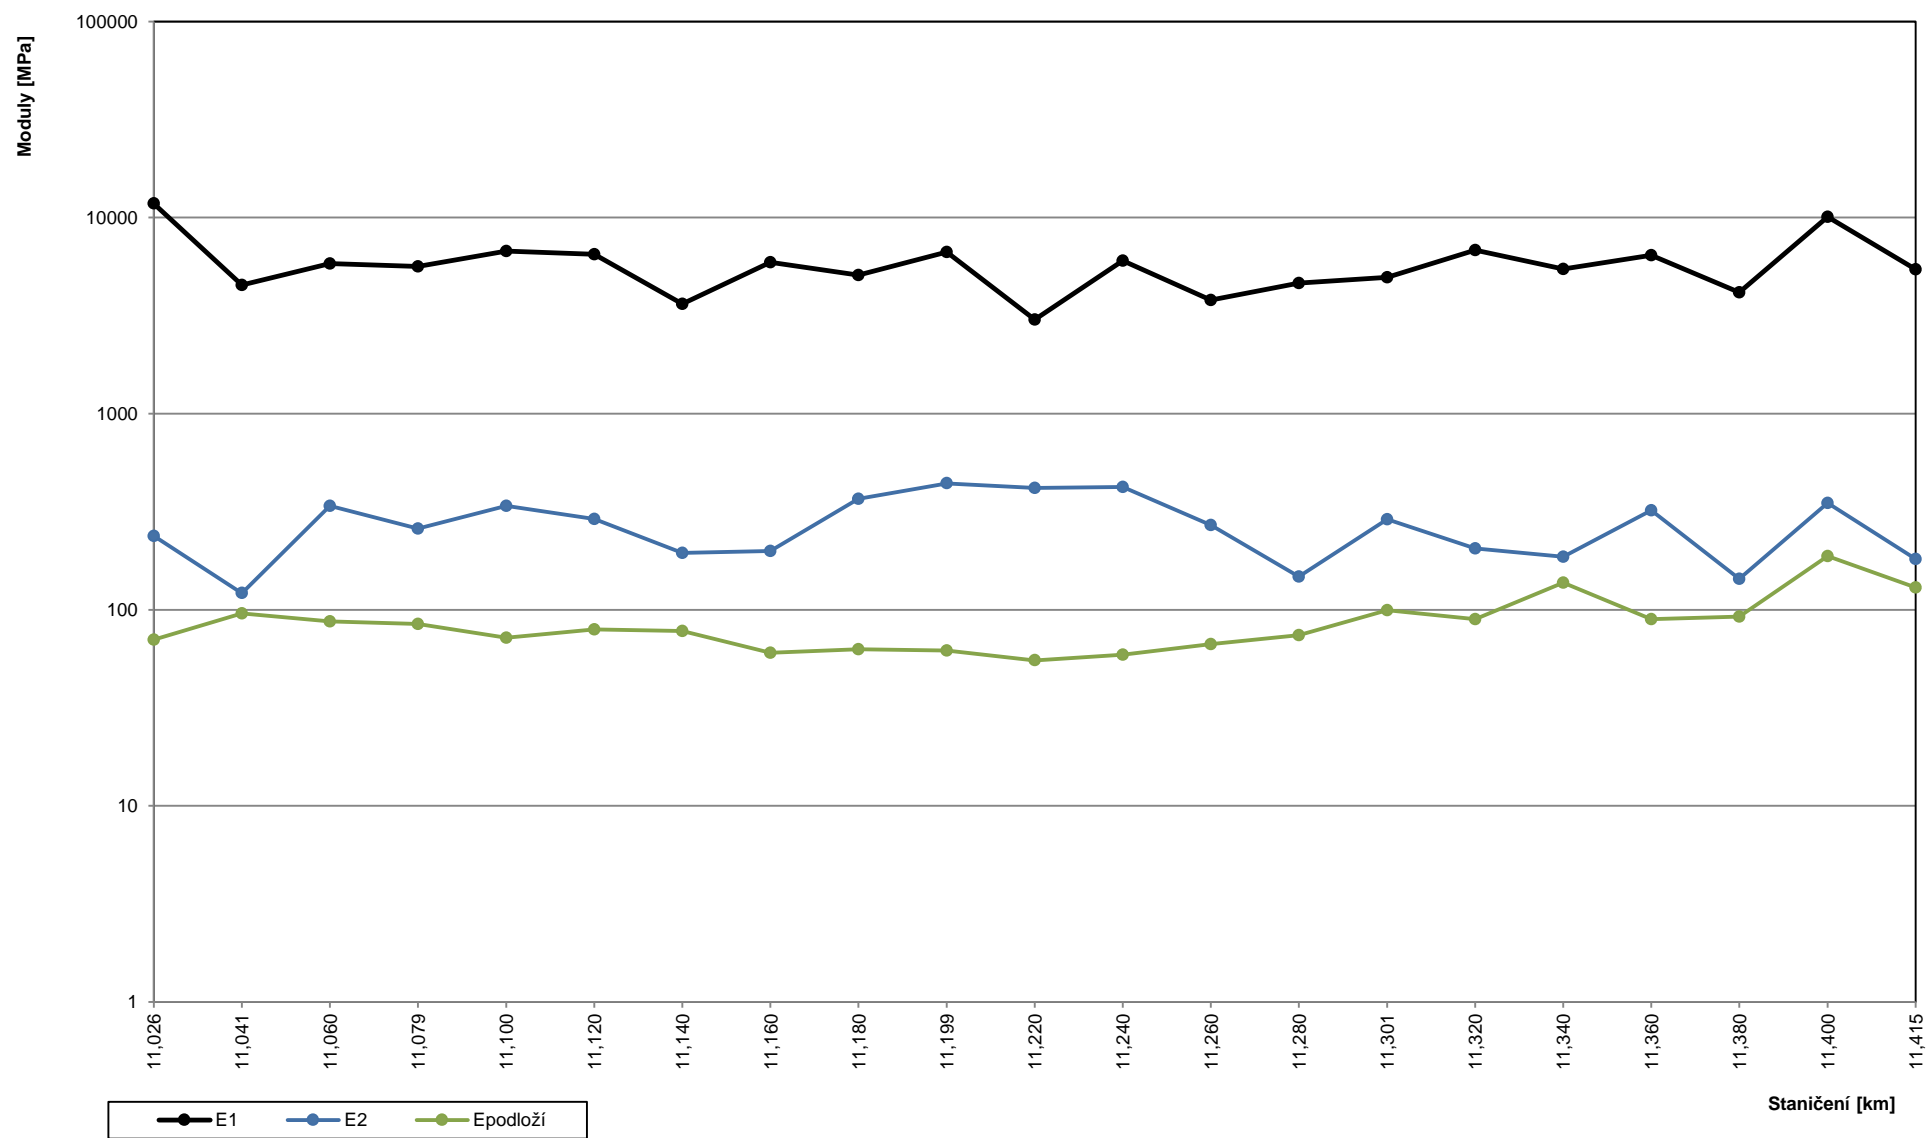
Průměrný průhyb na prvním geofonu: 276 μm .

Minimální průhyb na prvním geofonu: 147 μm .

Maximální průhyb na prvním geofonu: 344 μm .

Staničení [km]	Zatížení [MPa]	Naměřené průhyby [μm]									Moduly pružnosti vrstev [MPa]			Zbytková životnost / zesílení	
		D0	D300	D450	D600	D900	D1200	D1500	D1800	D2100	E1	E2	Ep	roky	[cm]
11,026	0,707	232	198	178	155	119	90	66	48	34	11804	238	70	25	0
11,041	0,707	328	253	210	167	113	74	49	31	20	4533	122	96	7	4
11,060	0,707	245	190	163	138	101	73	52	36	24	5837	338	87	25	0
11,079	0,707	268	208	180	149	108	77	53	37	25	5628	259	85	25	0
11,100	0,707	255	206	181	153	115	87	63	45	33	6742	338	72	25	0
11,120	0,707	256	205	175	150	111	82	56	41	27	6494	290	79	25	0
11,140	0,707	344	256	215	176	123	84	57	37	26	3628	195	78	5	5
11,160	0,707	325	265	231	196	147	108	77	54	33	5927	199	60	25	1
11,180	0,707	288	227	199	170	129	97	72	51	35	5083	367	63	25	0
11,199	0,707	256	209	186	159	123	95	72	53	40	6680	442	62	25	0
11,220	0,707	339	257	218	187	142	107	79	61	46	3023	418	55	13	3
11,240	0,707	272	221	195	169	129	100	75	57	41	6037	422	59	25	0

11,260	0,707	331	254	214	181	129	93	65	50	36	3804	270	67	10	3
11,280	0,707	344	271	229	190	129	90	62	44	28	4643	148	74	9	4
11,301	0,707	253	191	161	132	92	65	47	32	19	4958	289	100	25	1
11,320	0,707	258	205	178	149	105	75	51	37	23	6823	206	90	25	0
11,340	0,707	241	179	148	119	77	51	32	22	13	5460	186	137	24	1
11,360	0,707	238	187	160	136	99	72	51	36	25	6431	322	89	25	0
11,380	0,707	330	250	207	168	111	75	49	32	21	4152	144	92	6	4
11,400	0,707	147	111	95	78	54	37	24	15	10	10090	350	188	25	0
11,415	0,707	247	188	152	123	81	53	36	23	14	5453	181	130	23	1
