| Název akce: | II/125 Kolín Zálabí, most ev.č. 125-035 MPM, expertní posudek a návrh opatření |
| Mostní objekt: | Most ev. č. 125-035 |
| Zpracovatel: | PONTEX s.r.o., Bezová 1658/1, 147 00 Praha 4<br>Ing. Jan Bažil (ČKAIT 0013238) |

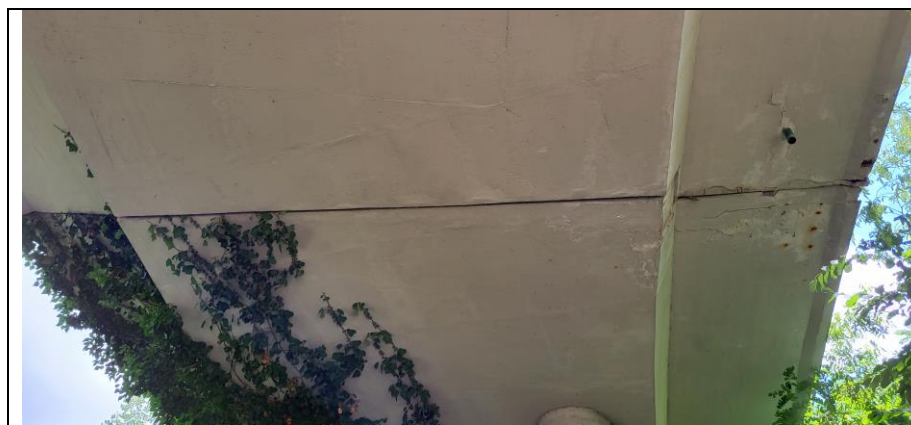
Ozub 1 – celkový pohled.

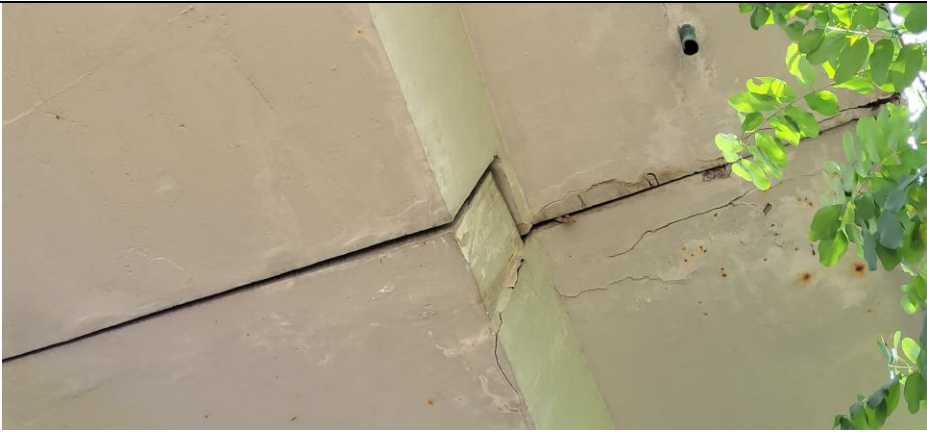
| | <p>Ozub 1 – stopy po zatékání přes MZ, separace betonu, široké trhliny.</p> |

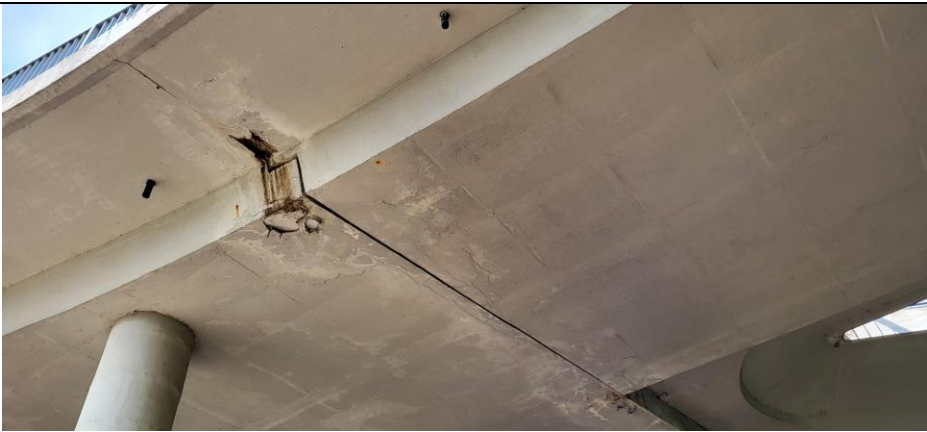
| | <p>Ozub 2 – stopy po silném ztékání na nižší straně ozubu. Rozpad betonu, zřejmá koroze výztuže. Sít' širokých trhlin a separace krycí vrstvy. Ve střední části mostu je zřejmý kontakt vloženého a pevného pole – uzavřená dilatační spára</p> |

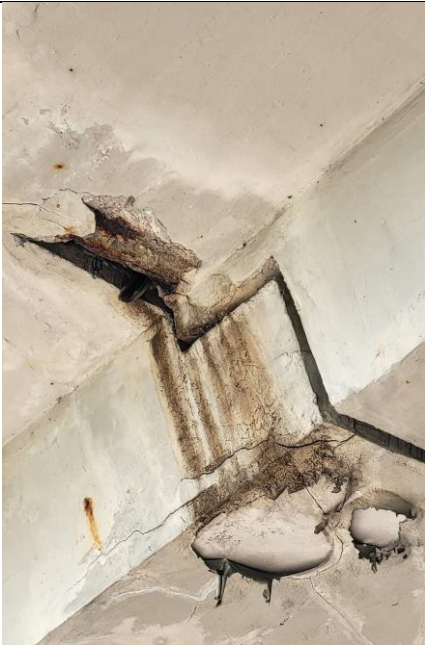
| | <p>Ozub 2 – detailní foto</p> |

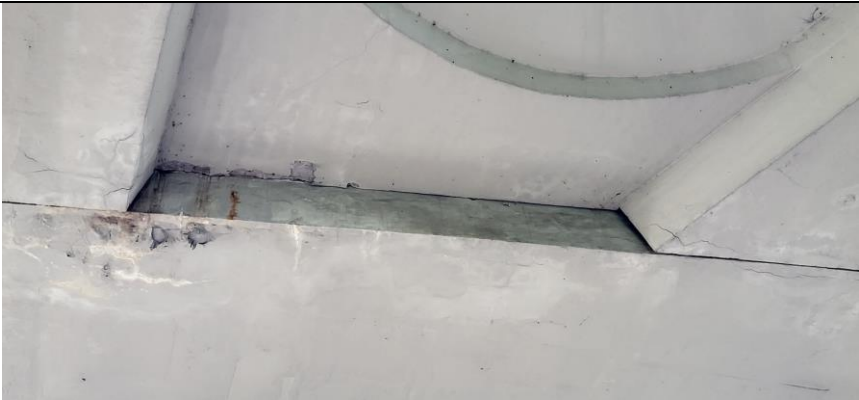
| | <p>Střední část mostu mezi ozuby 2 a 3. Stopy pozatékání a koroze výztuže. Masivní síť trhlin v betonu. Uzavření dilatační spáry.</p> |

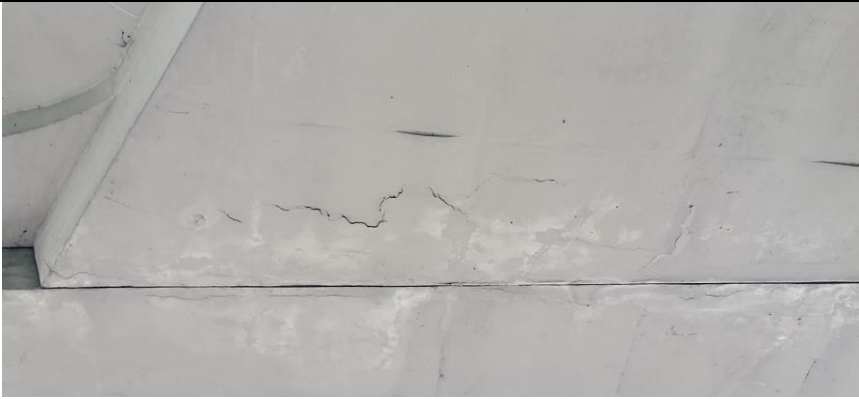
| | <p>Ozub 3. Sezvřená dilatační spára, síť širokých trhlin a separace krycí vrstvy. Způsobeno kombinací zatékání a doražení dilatační spáry.</p> |

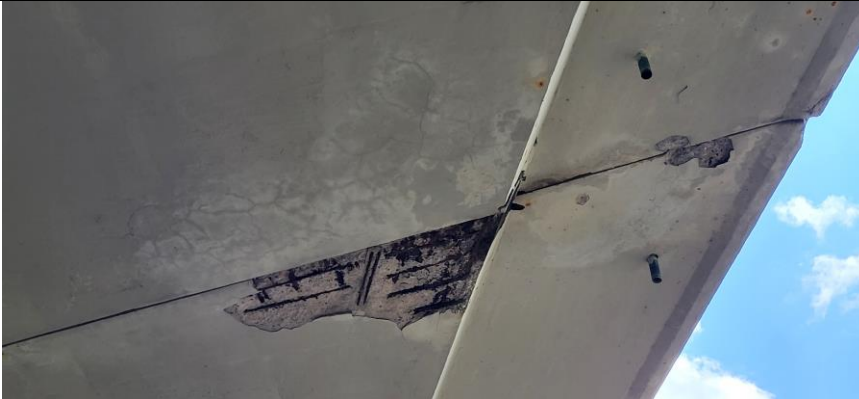
| | <p>Ozub 3 vnější část. Odpad krycí vrstvy, masivní koroze výztuže. Odpad materiálu do kolejiště.</p> |

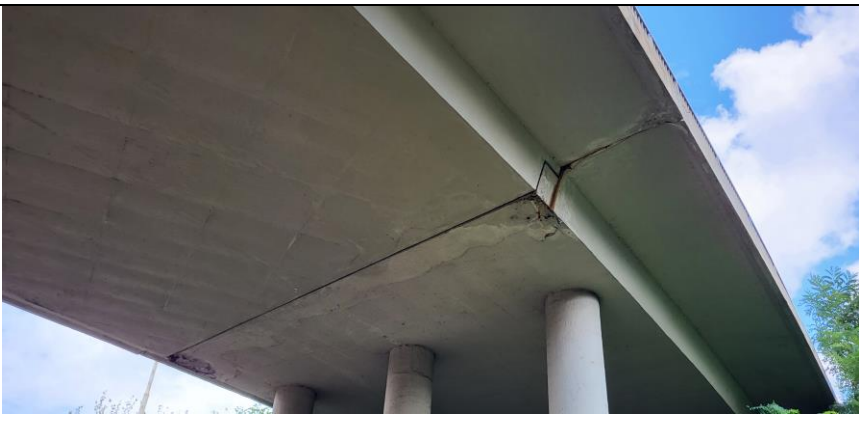
| | <p>Ozub 4 – celkový pohled. Zřejmé poškození na obou stranách nosné konstrukce.</p> |

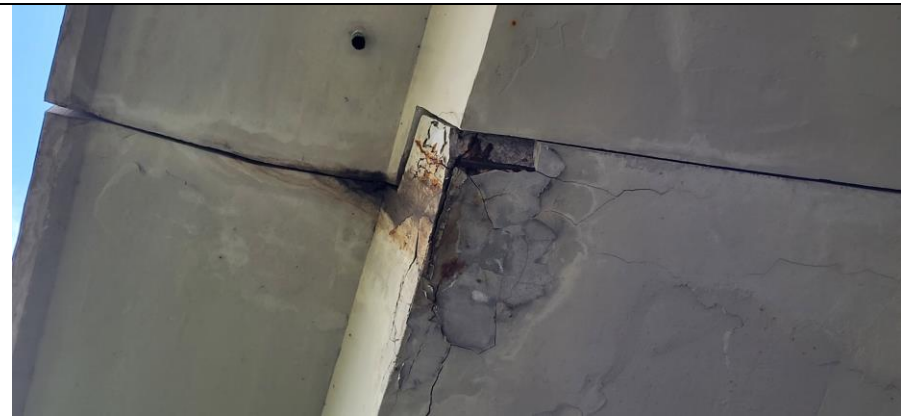
| | <p>Ozub 4 – Detail poškozené části na levé straně. Dříve provedená sanace je zcela nefunkční. Silné zatékání je příčinou koroze výztuže, separace krycí vrstvy. Od ozubu se šíří síť širokých trhlin</p> |

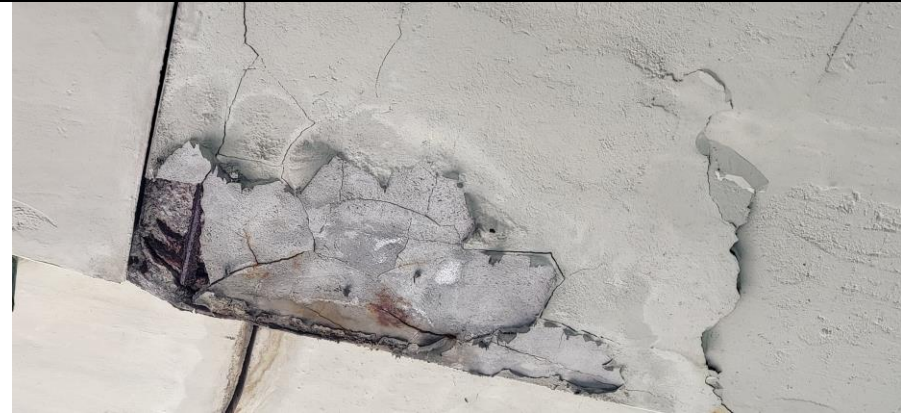
| | <p>Ozub 4 – detail největšího poškození. Nutno odstranit nesoudržný materiál, hrozí pád do prostoru pod most.</p> |

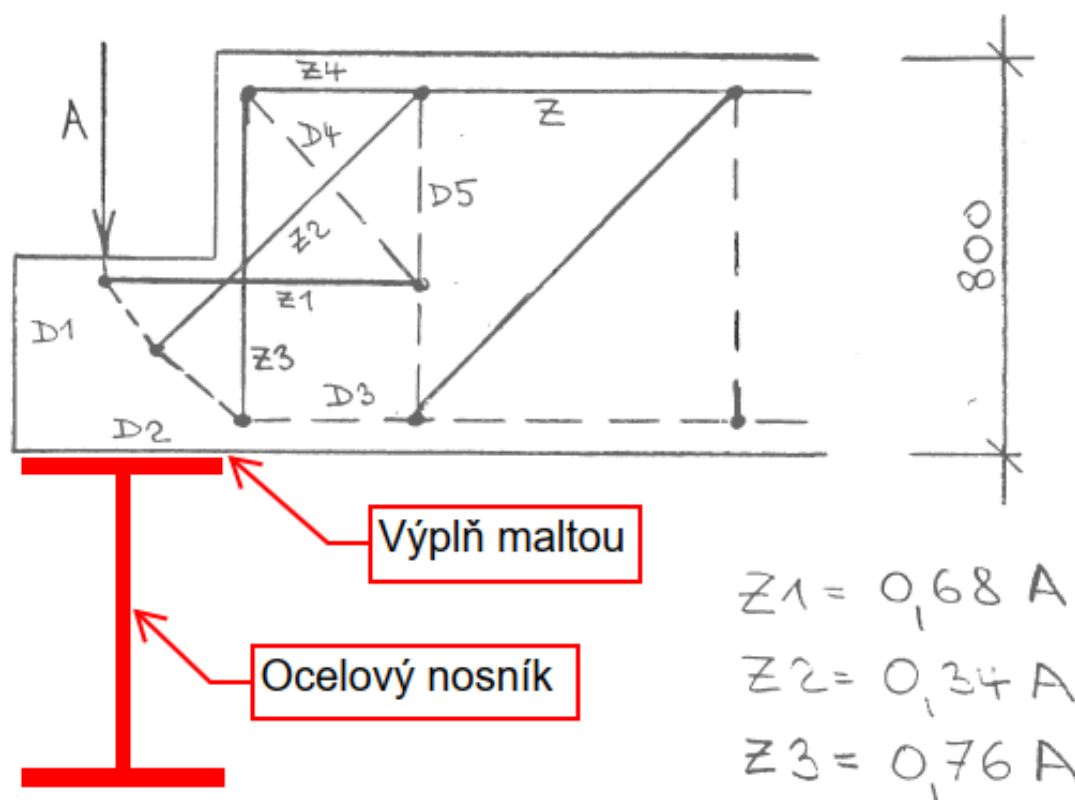
Obrázek 4 - Schéma ozubu s podepřením

Statické zesílení vlastního ozubu (tedy zvýšení jeho únosnosti) je velmi problematické. Znamenalo by to doplnit dostatečně zakotvenou betonářskou výztuž do táhel Z1, Z2, Z3 (viz obrázek níže). To je prakticky nemožné bez kompletní destrukce ozubu.

Jako nejvhodnější zesílení ozubů se jeví jejich podepření dodatečně vloženou konstrukcí (například ocelovým profilem s podlitím vysokopevnostní maltou). Je otázkou, jestli by toto řešení bylo možné z prostorových důvodů v blízkosti elektrifikované železniční trati. Navíc je nutné zajistit rozšíření dilatačních spár, aby nedocházelo k jejich uzavření a tím k lokální destrukci betonu v okolí ozubů.

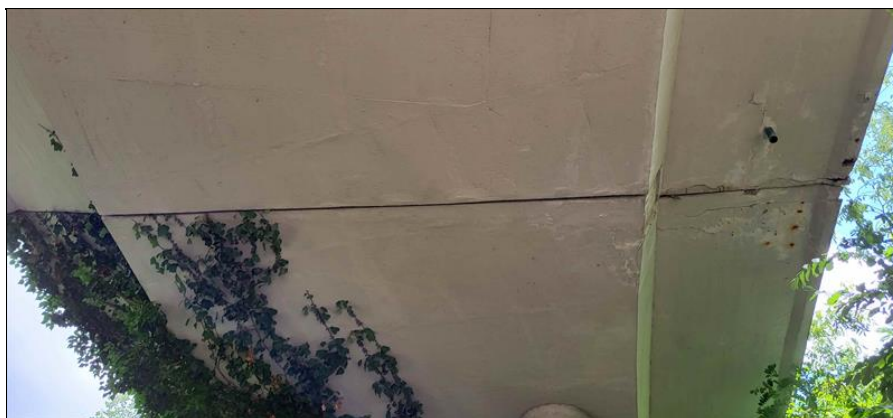
Ozub 1 - celkový pohled

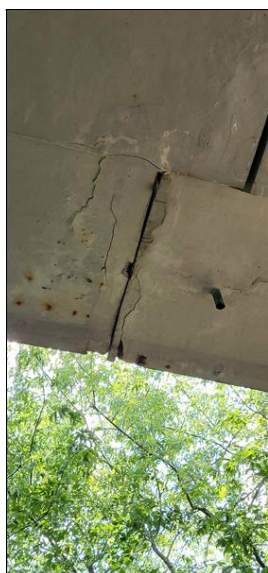
Ozub 1 - detail poškození

Dochází k masivní separaci krycí vrstvy a sanačních vrstev podél všech dilatačních spár. Porucha je způsobena zatékáním a lze očekávat výraznou korozi výztuže. V krajních částech ozubů je patrná silná koroze výztuže, doprovázená rozpadem betonu i starších sanačních vrstev.

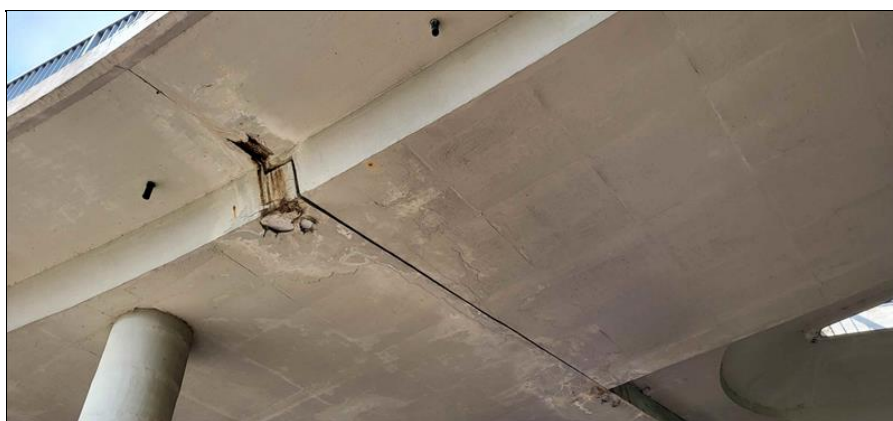
Ozub 2- celkový pohled

Dochází k masivnímu zatékání do dilatačních spár. Mostní závěry netěsní. Problém se týká všech ozubů.

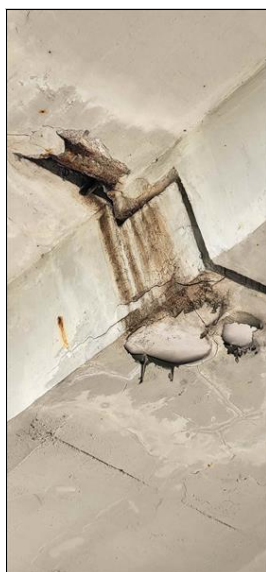
Ozub 2 - detail poškození

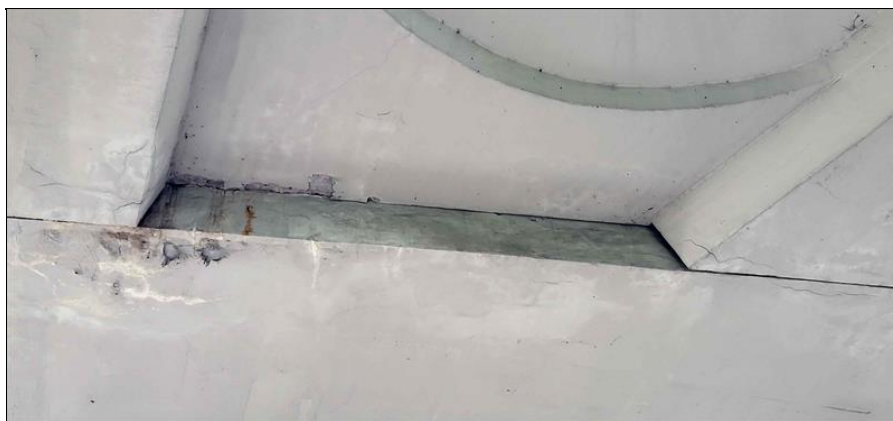
Prostor mezi ozube 2 a 3 - rozplet

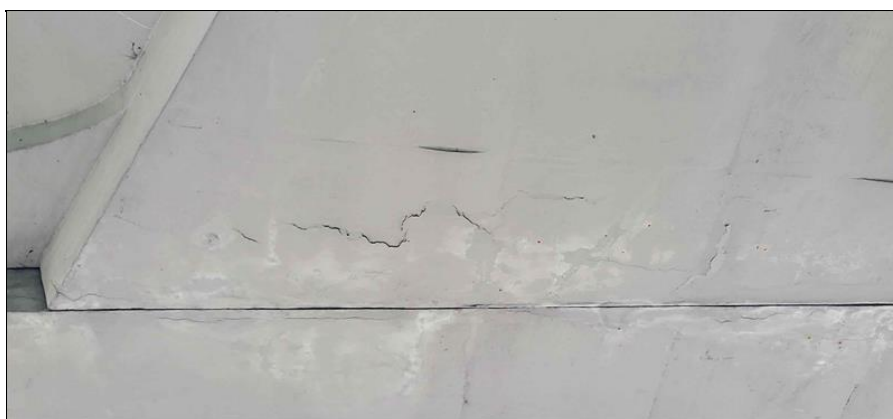
Ozub 3 - separace betonu podél spáry

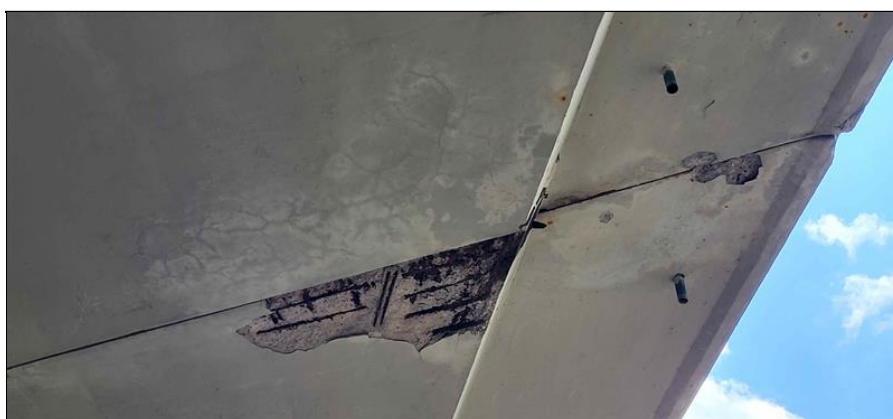
Ozub 3 - vnější strana n.k.

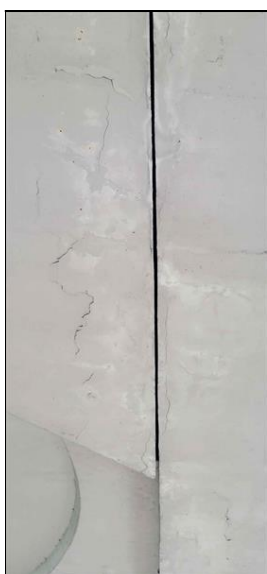
Ozub 3 - separace betonu podél spáry

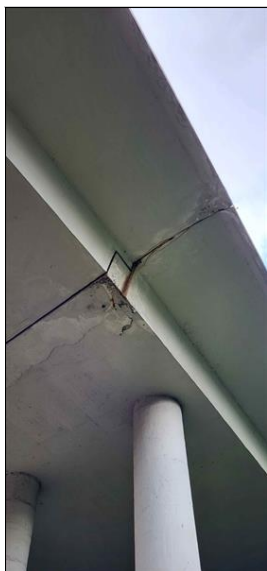
Ozub 4 - detail poškození

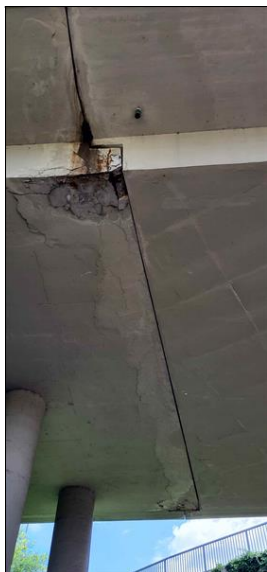
Ozub 4 - Plošná separace

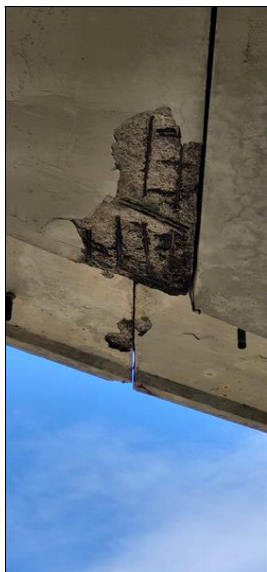
Ozub 3 - odpadlý beton

Z ozubů v místě rozpletu vlevo odpadává beton do kolejiště.

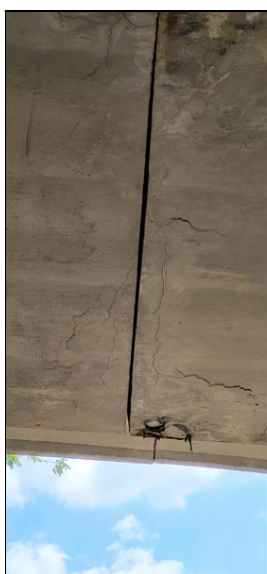
Ozub 4 - detail spáry

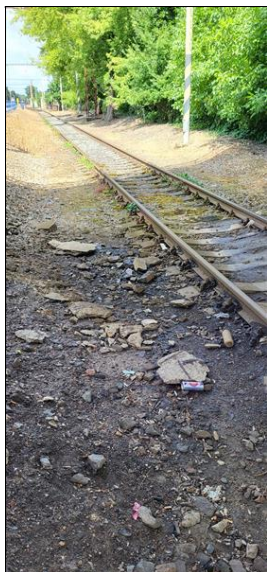
Odpadlý beton v kolejišti pod ozubem 3 na vnější straně

Z ozubů v místě rozpletu vlevo odpadá beton do kolejiště.

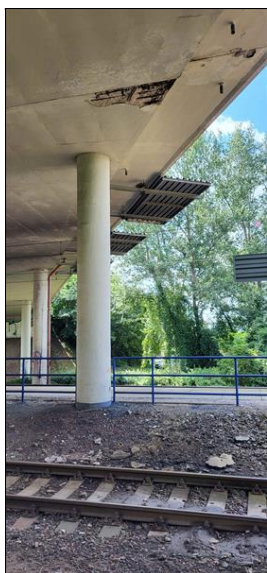
Ozub 3 - odpadlý materiál pod nosnou konstrukcí

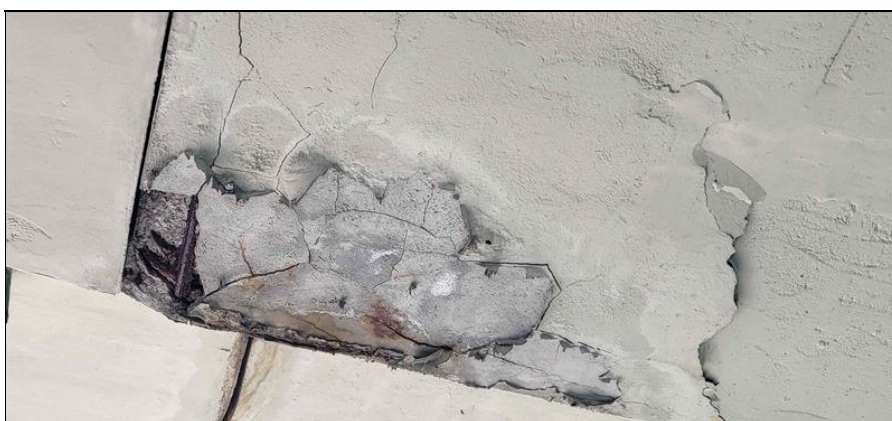
Ozub 4 - detail poškození

Dochází k masivní separaci krycí vrstvy a sanačních vrstev podél všech dilatačních spár. Porucha je způsobena zatékáním a lze očekávat výraznou korozi výztuže. V krajních částech ozubů je patrná silná koroze výztuže, doprovázená rozpadem betonu i starších sanačních vrstev.
