ZPRÁVA Z DIAGNOSTICKÉHO PRŮZKUMU VOZOVKY

„II/113 Ostředek - Třemošnice“

Objednatel zprávy:	PUDIS, a.s.
Sídlo objednatele:	Podbabská 1014/20, 16000 Praha
Účel zprávy:	Diagnostický průzkum vozovky a doporučení způsobu opravy
Zprávu provedl:	Milan BECK, DiS., Petr MARTSCHINI, Martin HOŠEK
Číslo zprávy:	D54-2020

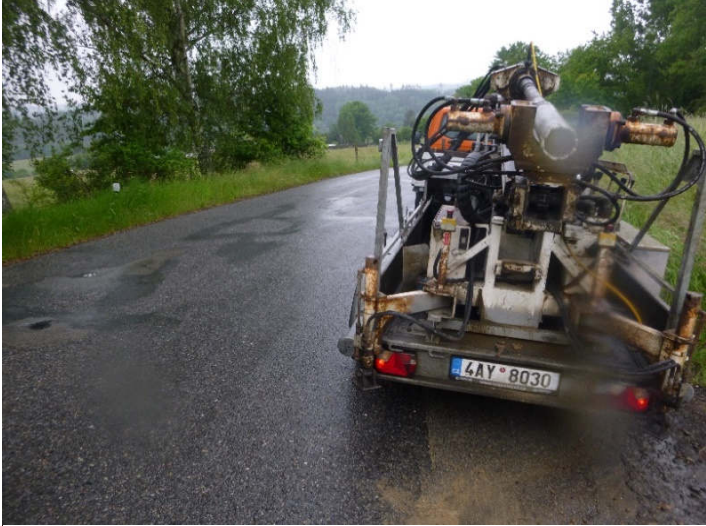
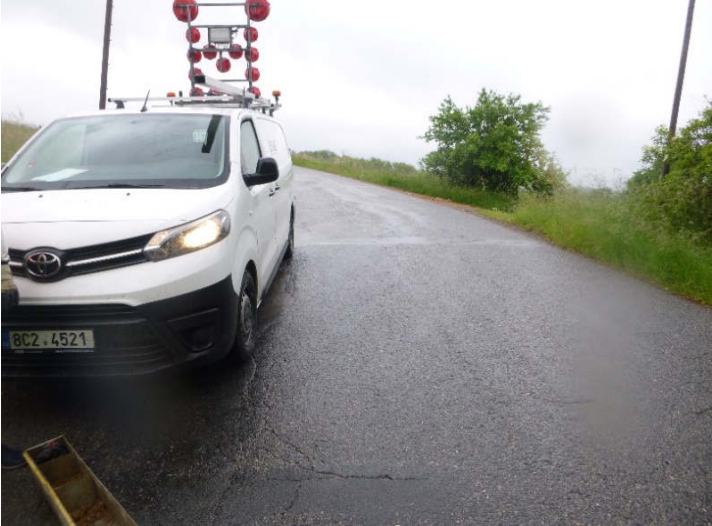
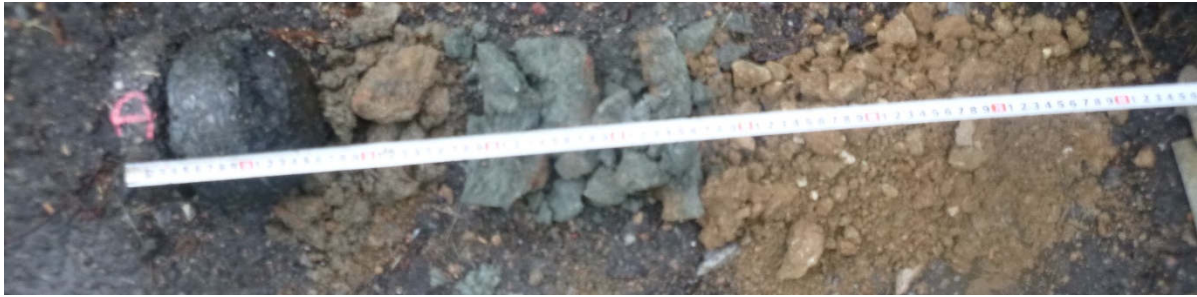
Sonda D: km 39,034 PS, osa 1,1 m, GPS: 49,821198° S, 14,866216° V

- Na sondách byla identifikována v stávající pozici ložné ev. podkladní vrstvy, podkladní vrstva PM + nátěr. Vrstva je na většině sond masivně porušená a v konstrukci vozovky se chová jako nekvalitní podkladní nestmelená vrstva s nízkou adhezí mezi zrny kostry kameniva.
- Na sondě D vrstva chybí

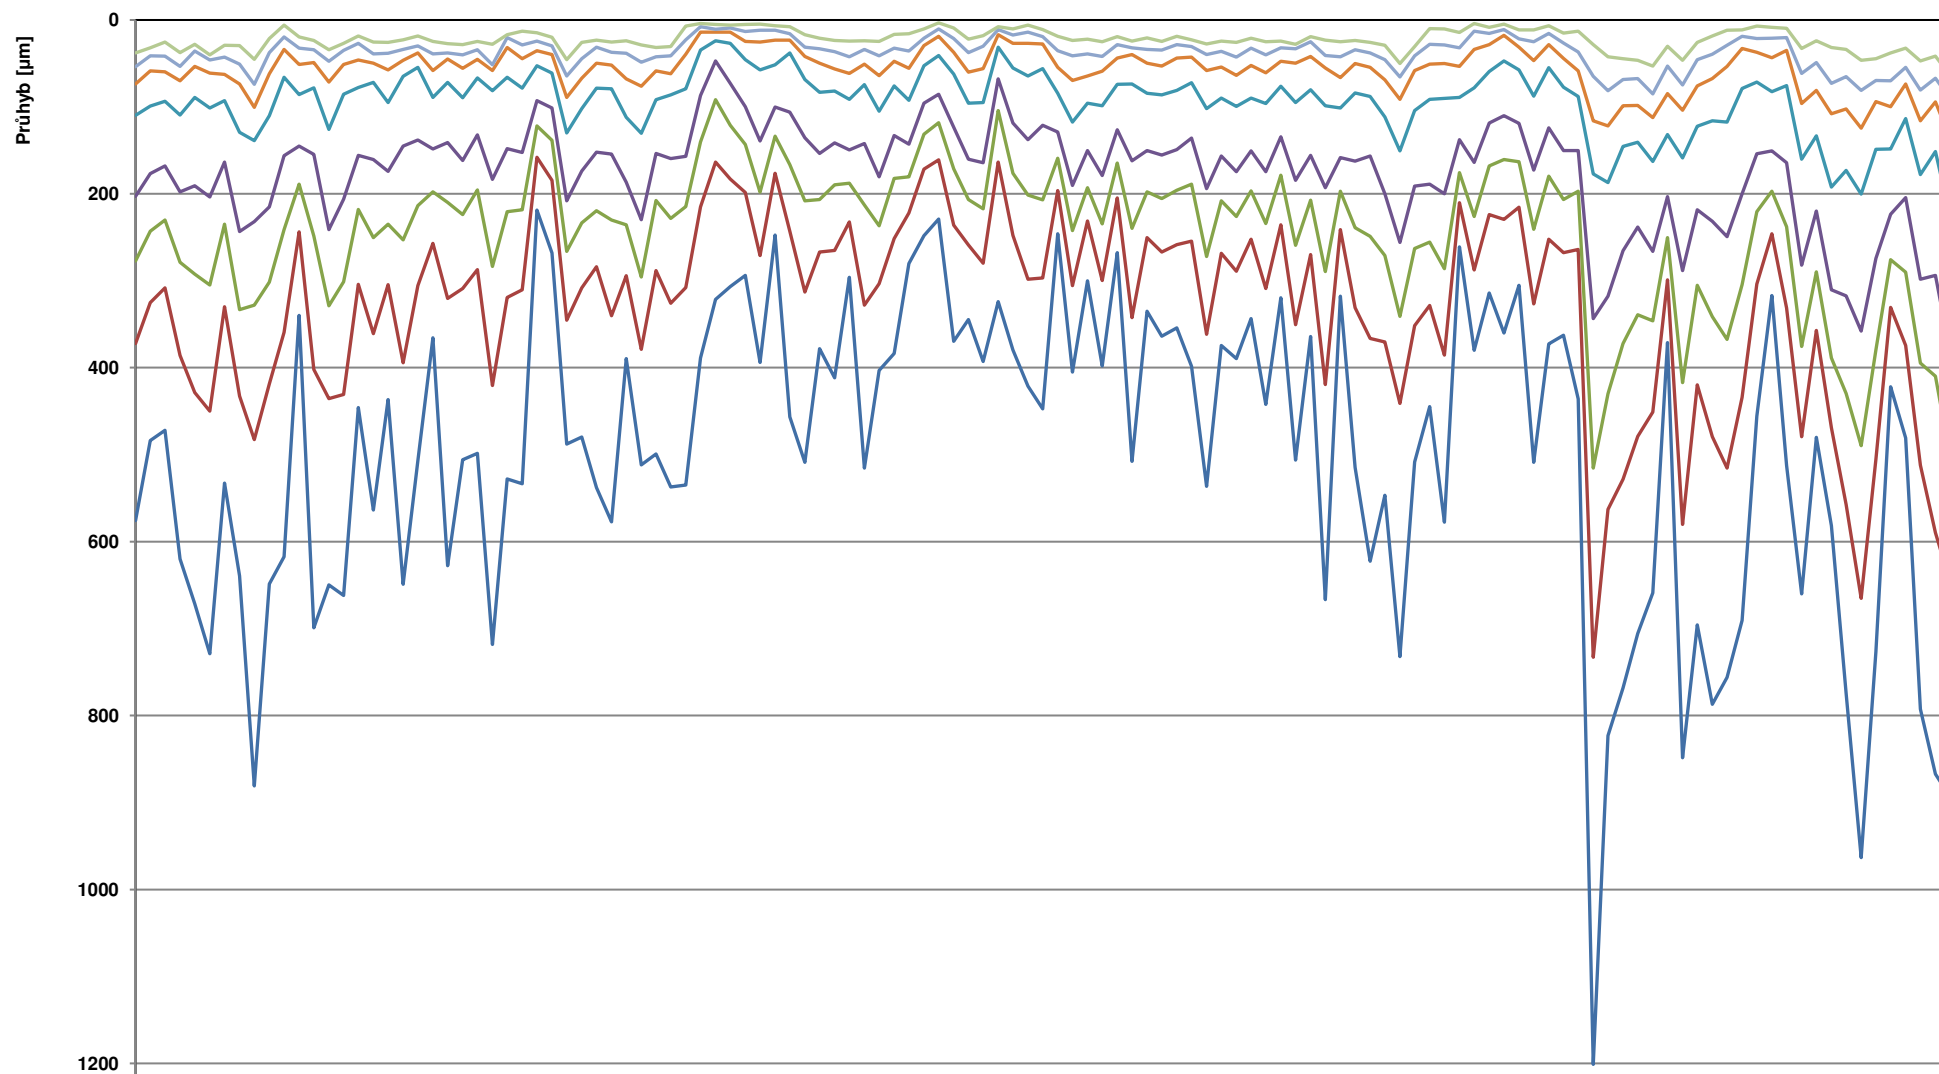
Naměřené průhyby II/113 Ostředek - Třemošnice, km 35,400 - 39,200

- zásadní rozdíly v mechanické účinnosti a zaznamenaných průhybech v přestavované komunikaci v rámci stavby D1 km 35,400 – 37,810 a původní historické vozovce v km 37,810 – 39,200,
 - v km 35,400 – 37,810 má vozovka nižší průhyby s průměrem 442 μm a lokálním maximem 881 μm . Problematický úsek je však i od ZÚ km 35,400 – cca km 36,050 a v km 37,350 – 37,650 kde jsou průhyby výraznější
 - v km 37,810 – 39,200 má vozovka průměrný průhyb 621 μm s lokálním

-
- maximem 1214 μm ,
- tato skutečnost potvrzuje extrémní rozdíl mezi přestavovanou vozovkou a historickou, rozšiřovanou vozovkou, kdy vozovka v km 37,810 – 39,200 nemá dostatečnou mechanickou účinnost vozovky a vykazuje extrémní průhyby pod návrhovým zatížením

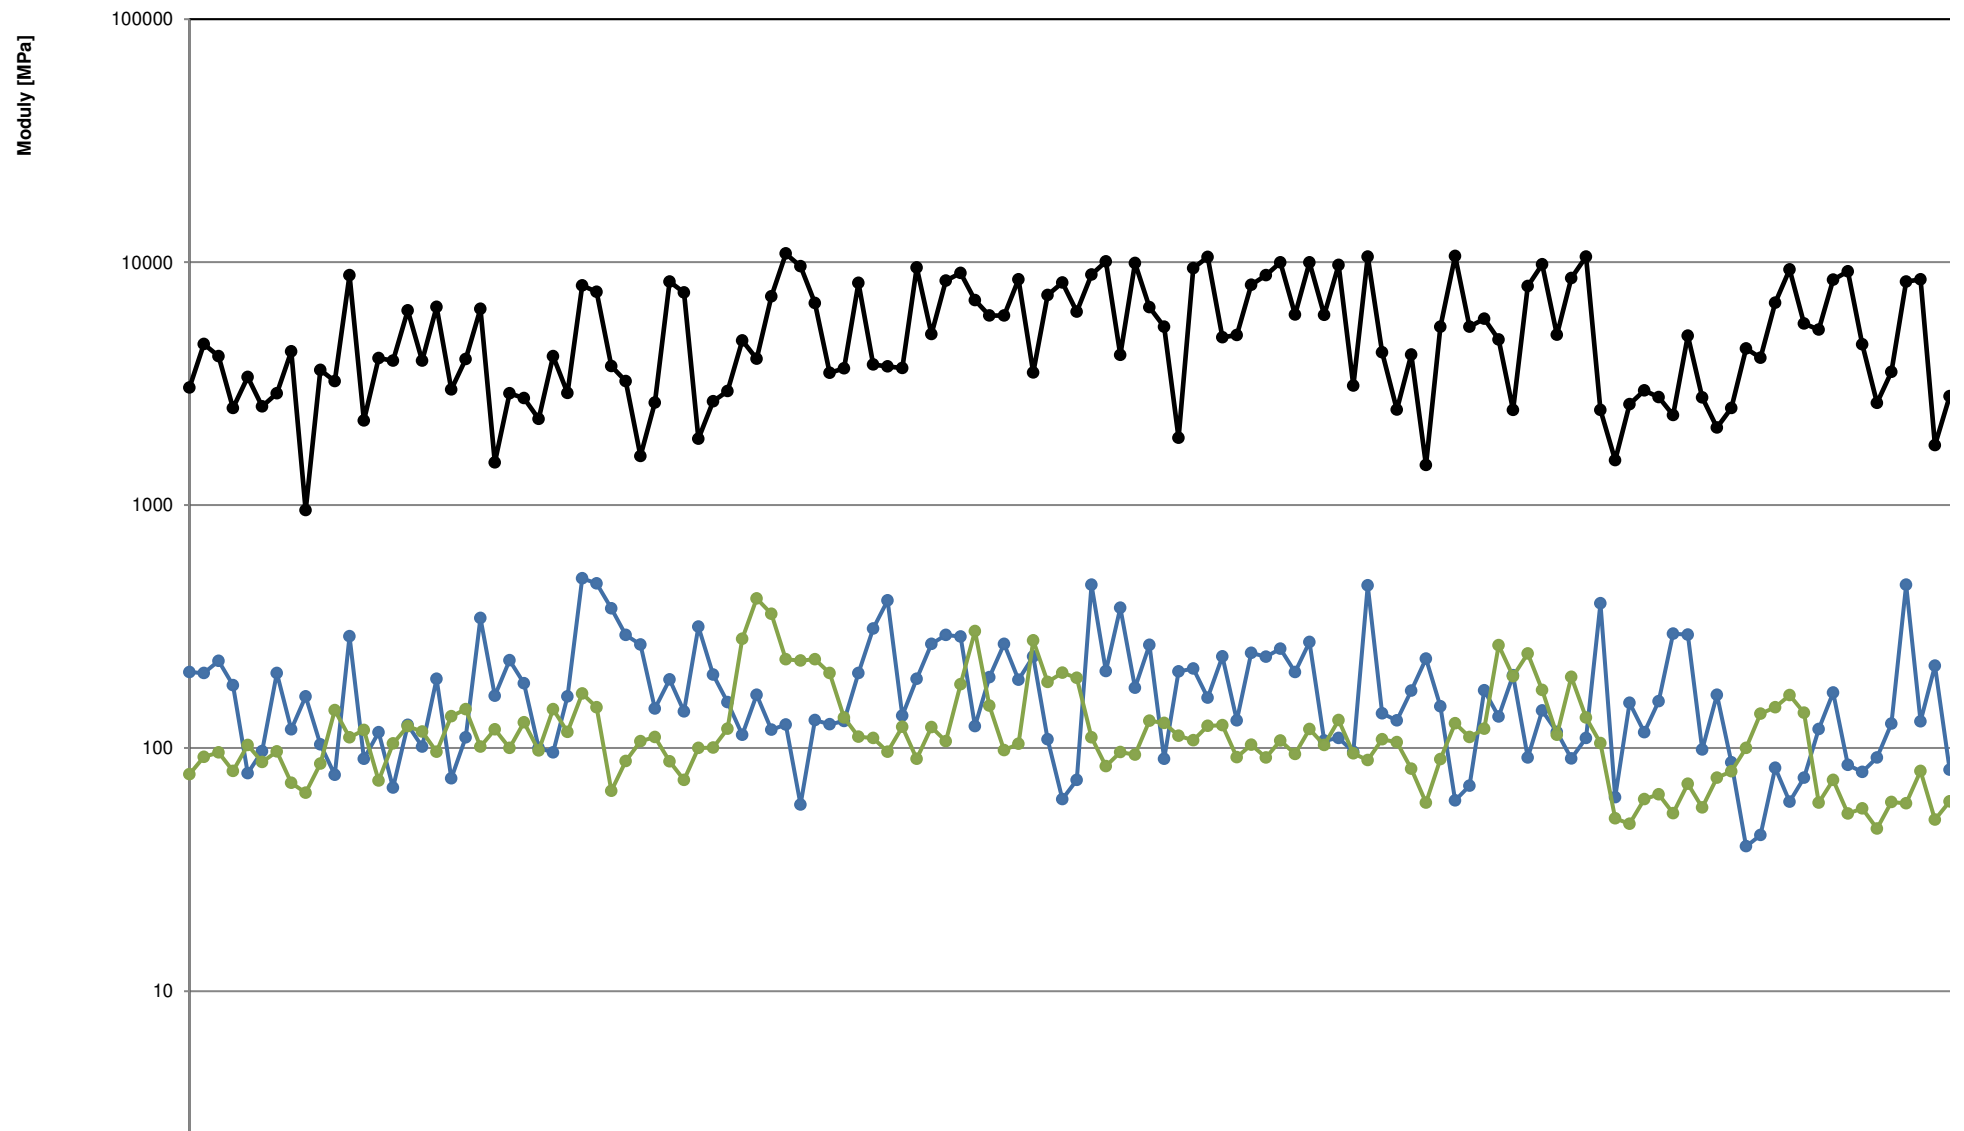
Moduly pružnosti vrstev II/113 Ostředek - Třemošnice, km 35,400 - 39,200

4. AC vrstvy i stmelené / nestmelené vrstvy vykazují extrémně rozdílné parametry, což prokazuje rozdílnou mocnost i míru porušení vrstev
 - AC vrstvy 50 % kvantil E 5012 MPa v km 35,400- 37,810 a 4402 MPa v km 37,810 – 39,200

- PM + nestmelené vrstvy 50 % kvantil E 164 MPa v km 35,400- 37,810 a 148 MPa v km 37,810 – 39,200 což reflektuje stav porušení a charakter vrstev, díky čemuž vrstvy mají parametry obdobně jako vrstva ŠP

- v km 35,400 – 37,810 má vozovka parametry podloží E 110 MPa s lokálním minimem 60 MPa (podloží PIII 45 MPa Edef2)
 - v km 37,810 – 39,200 má vozovka parametry podloží E 61 MPa s lokálními minimem 40 MPa (podloží PIII 30 MPa Edef2)

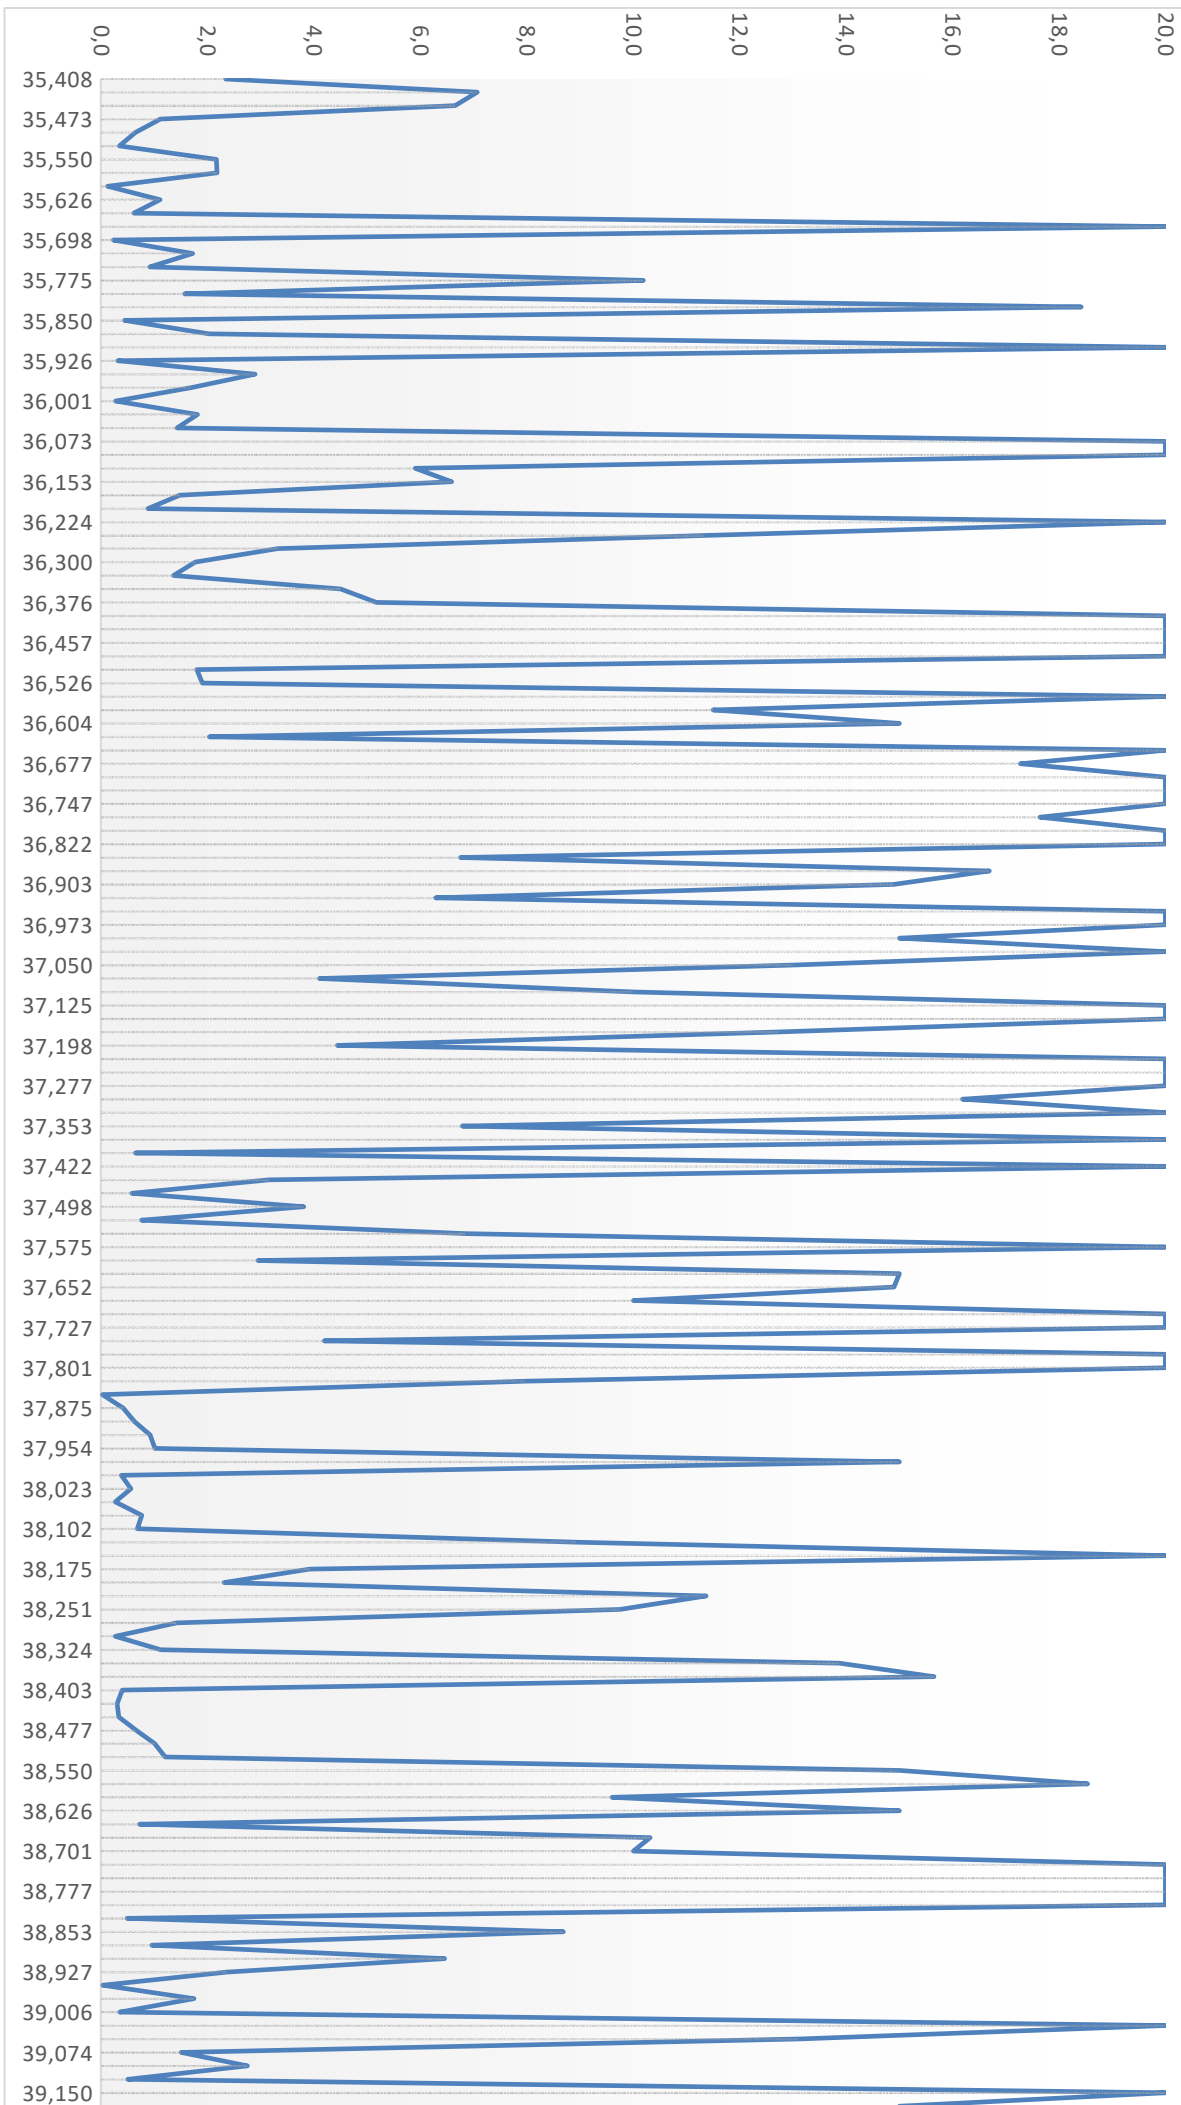
Zbytková životnost II/113 Ostředek - Třemošnice, km 35,400 - 39,200

6. Životnost vozovky dle teoretického posouzení ve smyslu TP 87 je ve stávajícím stavu rovněž rozdílná, avšak převážně nedostatečná.
 - v km 35,400 – 37,810 – průměr 10 let

- v km 37,810 – 39,200 – průměr 2,3 roku
 7. Tuto skutečnost pak reflektuje i návrh na zesílení
 - v km 35,400 – 37,810 – průměr 2 cm (max. 12 cm)
 - v km 37,810 – 39,200 – průměr 5 cm (max. 14 cm)
