Most 2408-2

Most přes Podmoráňský potok v Úholičkách

BĚŽNÁ PROHLÍDKA

Datum provedení prohlídky: 12.12.2023

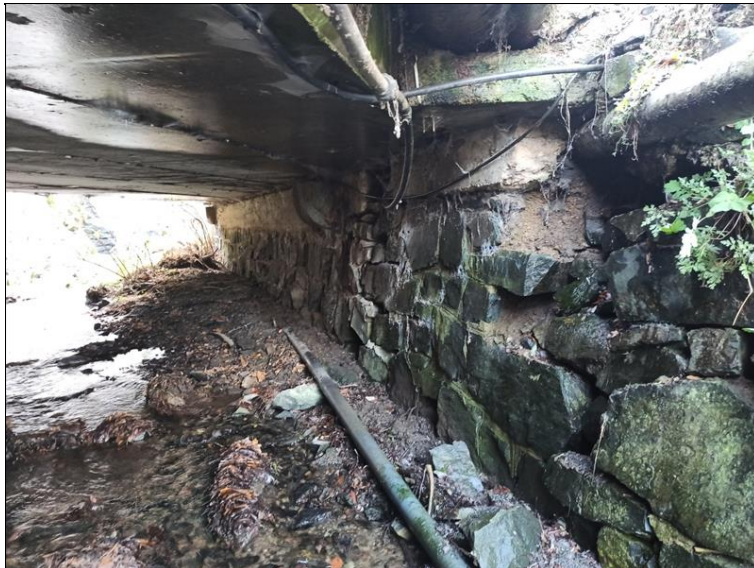
Zatékání úložnou sparou na líc OP, především na OP1 L. Na OP1 L není úl. práh dobetonován až pod krajní nosník. Zdivo opěr na krajích nosné konstrukce rozvolněné, spáry vydrolené, vypadlé kameny. U OP1 zásadně zhoršený stav od minulé prohlídky. Průsaky, biologické napadení. Zdivo navazujících křídel rovněž rozvolněné, chybí spárování, vypadlé kameny.

Opěra OP1 - výrazné rozpadání kamenného zdiva

[1] 1.2 Mostní podpěry křídla a Přezdí a přespárovat poškozené zdivo především opěry OP1 vlevo.
čelní zdi

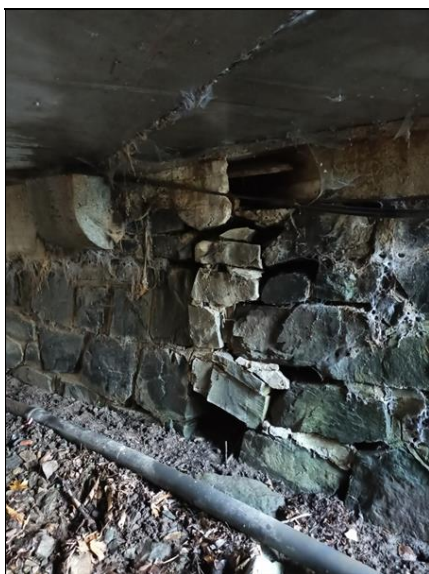
Opěra OP1 - detail rozpadání kamenného zdiva

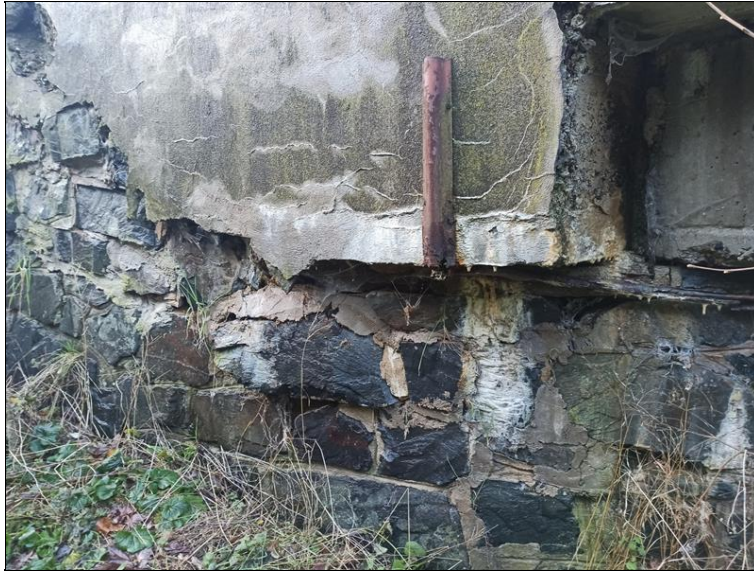
Opěra OP1 - navázání křídla na NK

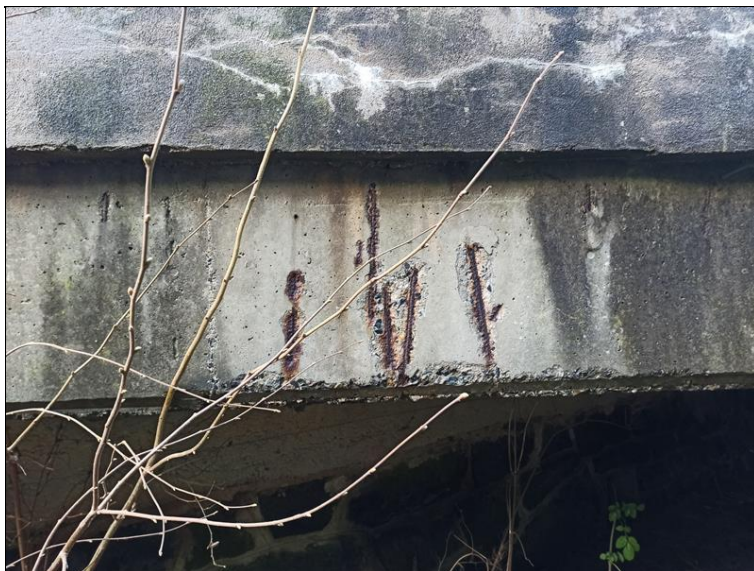
Zatékání ve spárách mezi krajními nosníky L a P, výluhy, krápníky. Odpadá krycí vrstva a koroze výztuže. Chybí odvodňovací otvory dutin.

NK z boku - koroze výztuže

[2] 2 Nosná konstrukce mostu Provést diagnostický průzkum, dle jehož zjištění bude rozhodnuto o
(horní stavba) opravitelnosti stávajícího mostního objektu, nutnosti jeho výměny či o ponechání konstrukce v režimu kontrolovaného dožití. Posléze zahájit projekční činnost spojenou s navrženým řešením a to posléze realizovat.

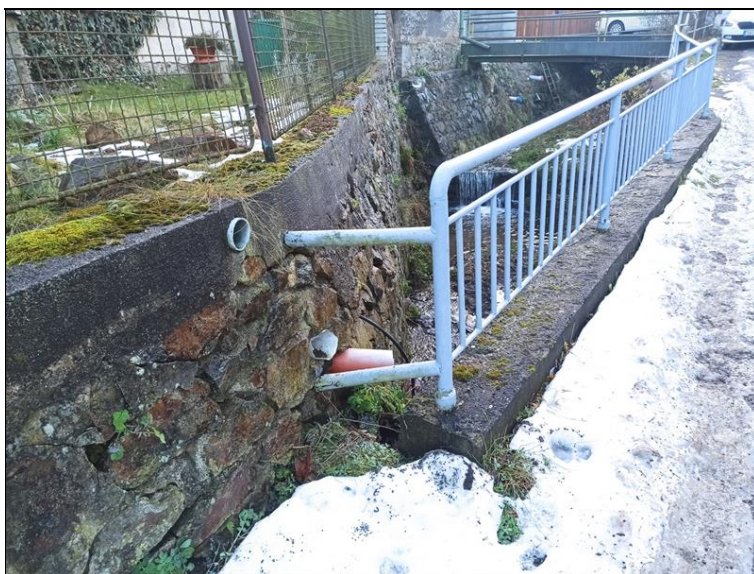
římsa a zábradlí vpravo

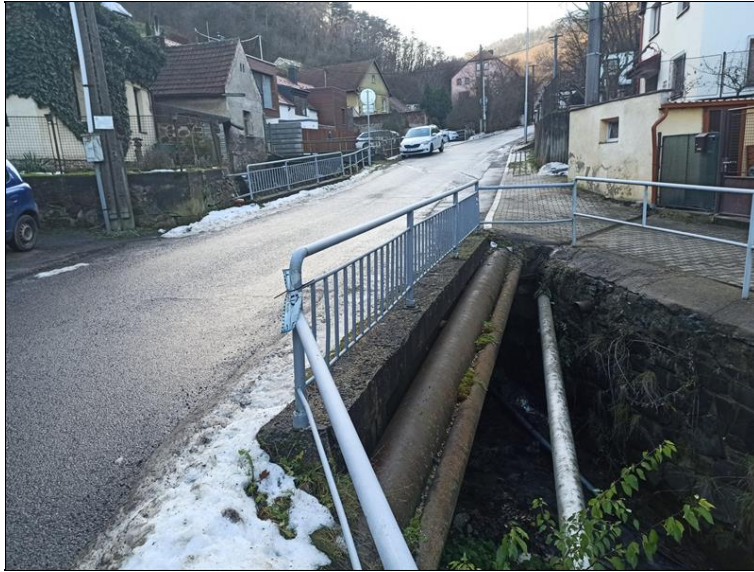
římsa a zábradlí vlevo

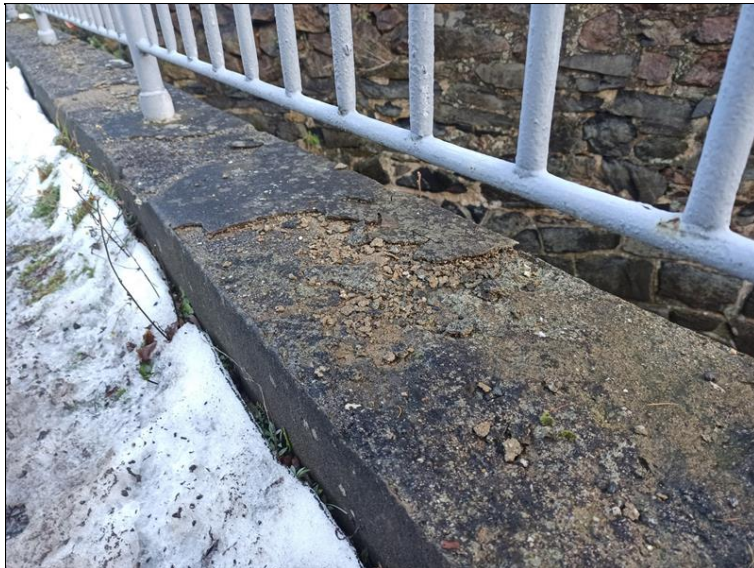
Zadržný systém neodpovídá ČSN, zádržná funkce je nedostatečná. Beton římsy degraduje, především na horním povrchu a na boku P římsy.

detail degradovaného horního povrchu pravé
římasy

[5] 3.3.1 římsa Provést římsu s normovou zádržnou funkcí.
