Most 2408-1

Most přes potok v obci Úholičky

BĚŽNÁ PROHLÍDKA

Datum provedení prohlídky: 12.12.2023

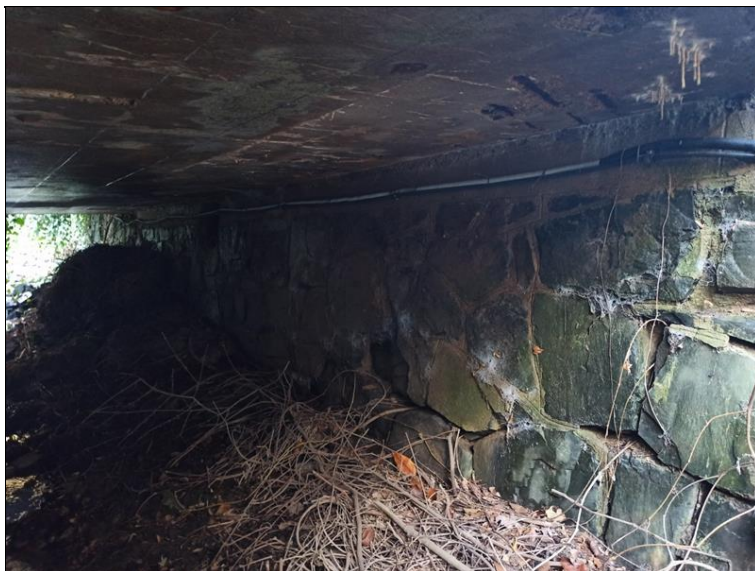
opěra OP1

| [1.2] | 1.2 | Mostní podpěry křídla a čelní zdi | Na OP1, OP2 a křídlech vyplavené spárování. Rozvolněné zdivo. Vypadlé kameny.

Stopy po zatékání na OP1 a OP2, degradace betonu úložného prahu. |

[1]	1.2	Mostní podpěry křídla a čelní zdi	Vyspravit a přespárovat poškozené zdivo OP a křídel.
[2]	3.1	Vozovka	Odtěžit krajnici před OP1 P.
[3]	4.3	Dopravní značení, označení objektu	Dát do souladu zatížitelnost dle mostní evidence a omezení na mostě.
[4]	4.3	Dopravní značení, označení objektu	Odstranit vegetaci
[5]	4.6	Území pod mostem a přístup. cesty	Odstranit vegetaci v okolí mostu.

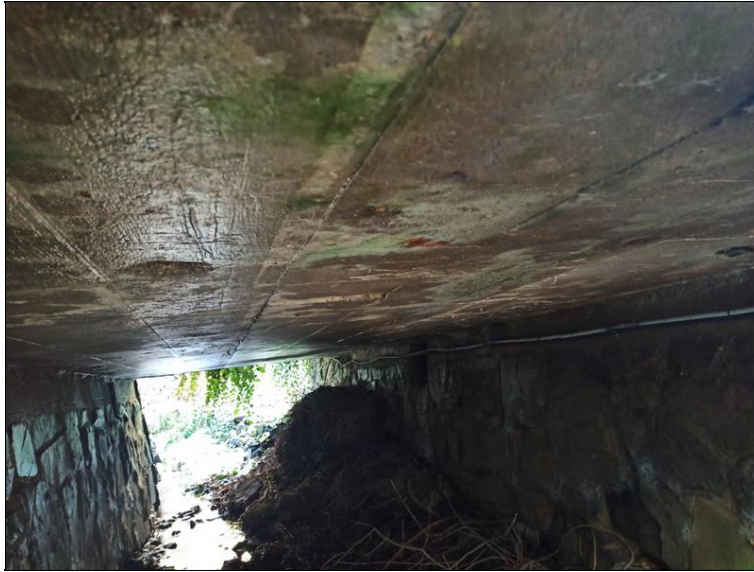
| [2.1] | 2 | Nosná konstrukce mostu (horní stavba) | Masivní zatékání do NK, výluhy, krápníky, odpadlý beton, koroze výztuže. Degradace betonu.

Podélné trhliny. |

Podhled mostovky

[6]	2	Nosná konstrukce mostu (horní stavba)	Nová izolace + sanace NK
[7]	3.3.1	řimsa	V rámci obnovy izolace a říms provést zábradlí se zádržnou funkcí dle ČSN.
[8]	4.2	Zábradlí	Osadit normové zábradlí na novou řimsu.

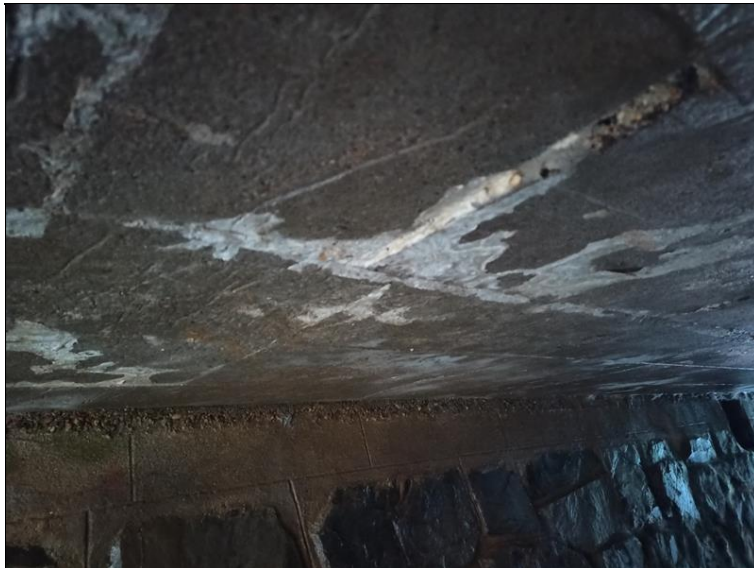
Výluhy pojiva na podhledu mostovky.

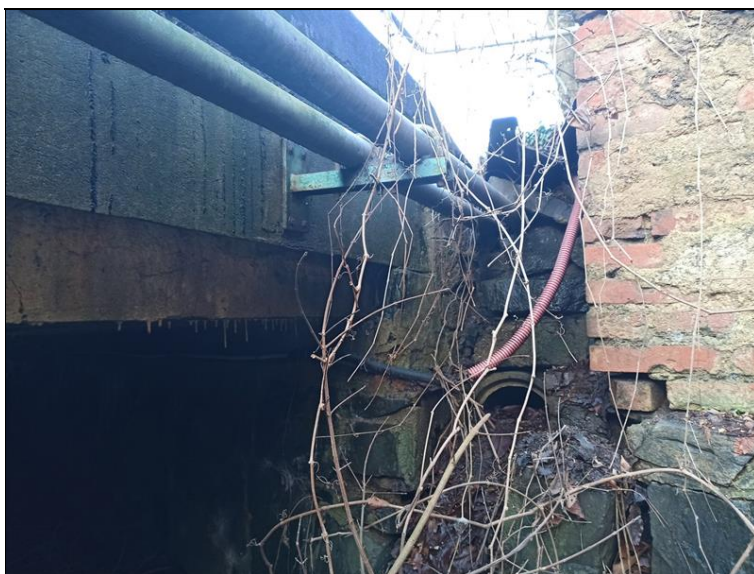
římsa se zavěšením sítí

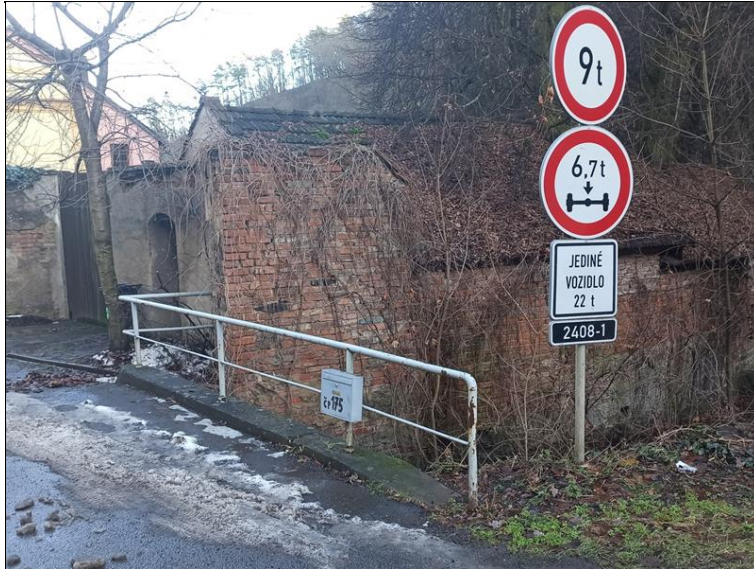
| [3.2] | 3.3.1 | řimsa | Levá řimsa a zábradlí porostlá vegetací. Zádržný systém na mostě neodpovídá ČSN, zádržný systém je nedostatečný. |

[4.1]	4.2	Zábradlí	Výplň zábradlí neodpovídá aktuálním předpisům, neplní dostatečně zádržnou funkci. Zádržná funkce zábradlí je nedostatečná. Koroze zábradlí, zábradlí deformované.
[4.2]	4.3	Dopravní značení, označení objektu	Vyznačená zatížitelnost neodpovídá ML. Dopravní značení obrůstající vegetací
[4.3]	4.6	Území pod mostem a přístup. cesty	V korytě pod mostem naplaveniny, náletová zeleň v okolí mostu.

římsa a zábradlí na pravé straně mostu.

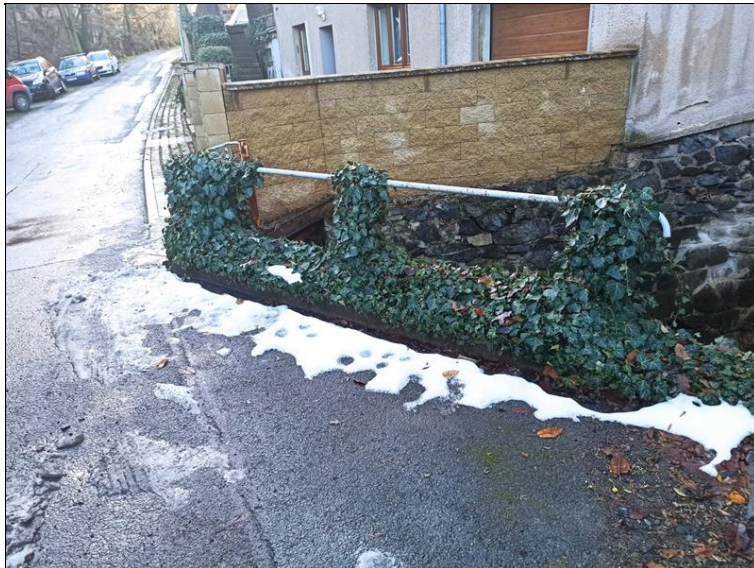
římsa a zábradlí na levé straně mostu.
