IMOS Brno, a.s.  
Divize silniční vývoj  
Olomoucká 174  
627 00 Brno

ŘÍJEN 2020

Na základě výše uvedené objednávky provedl zhotovitel diagnostický průzkum vozovek v křižovatce silnic III/01211, III/01212 a III/01215 v Květnici. Průzkum spočíval ve vizuální prohlídce s fotodokumentací poruch, měření průhybů a posouzení únosnosti vozovky, jádrových vývrtech, vrtaných sondách a rozborech asfaltové směsi. Dále bylo provedeno zjištění obsahu PAU v asfaltových vrstvách a zařídění dle vyhl. 130/2019 Sb. Posouzení parametrů vozovky je provedeno podle technických podmínek TP87. Byly stanoveny výstupní parametry k hodnocení konstrukce vozovky. Předkládá se návrh opravy vozovky.

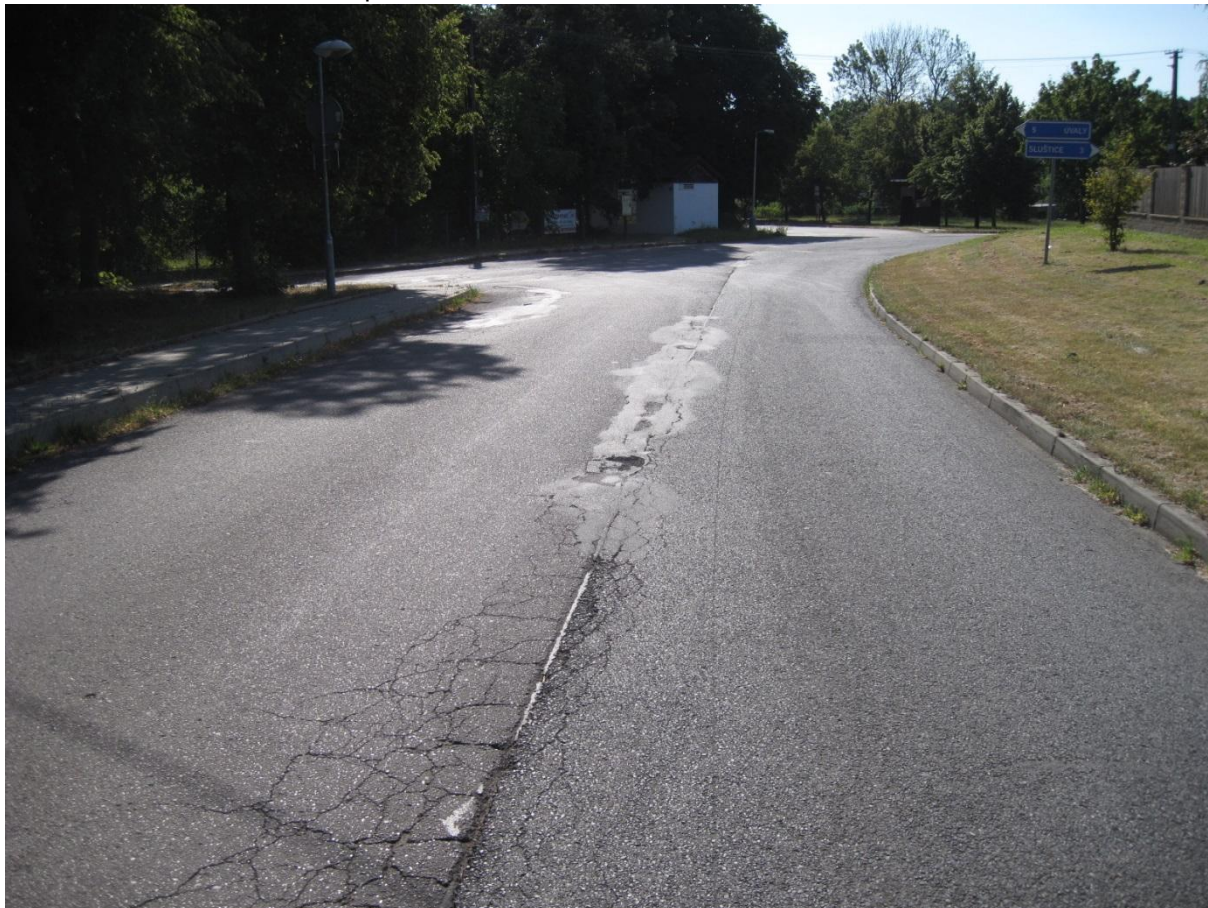
F18, km 0,050-  
Mozaikové trhliny a vysprávkky v okolí pracovní spáry.

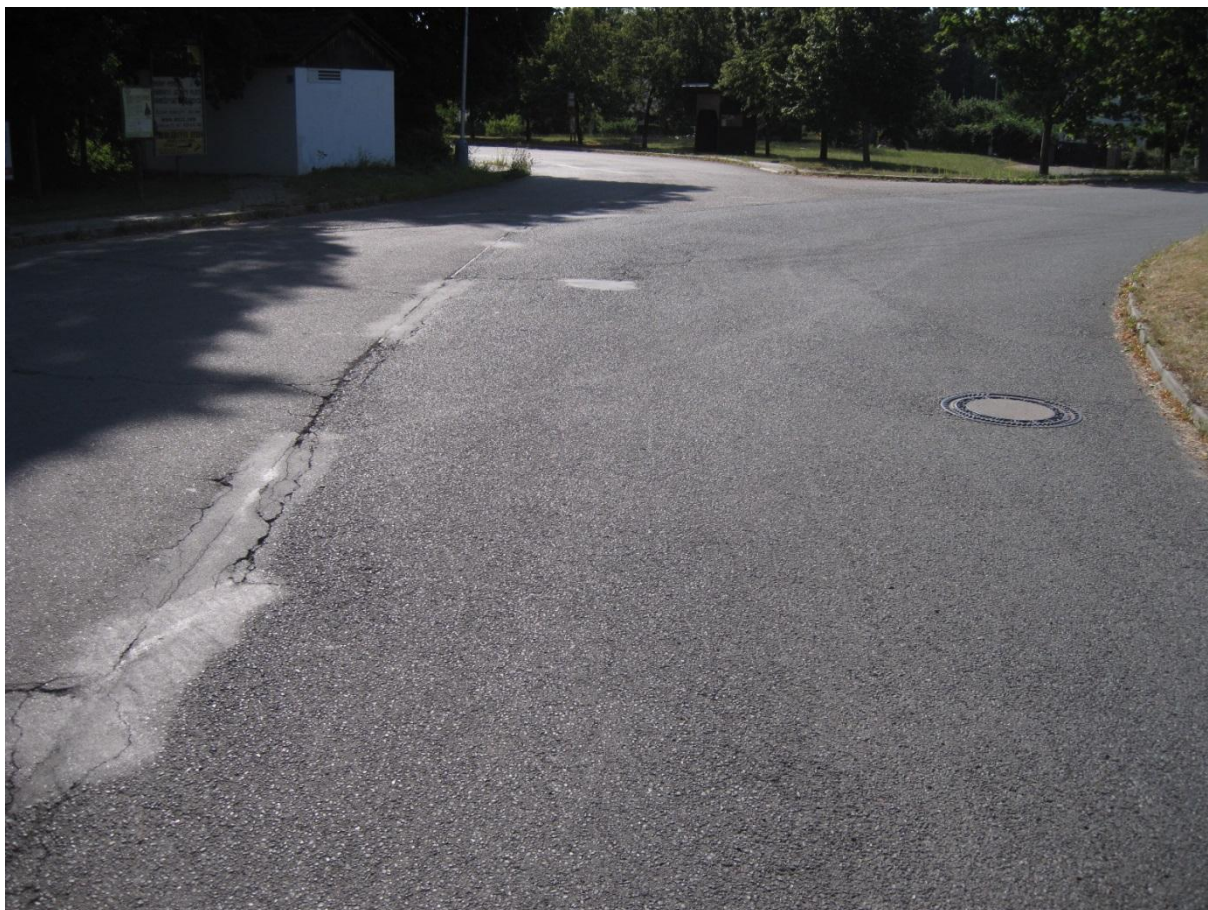
F19, km 0,025-  
Mozaikové trhliny a vysprávkky v okolí pracovní spáry.

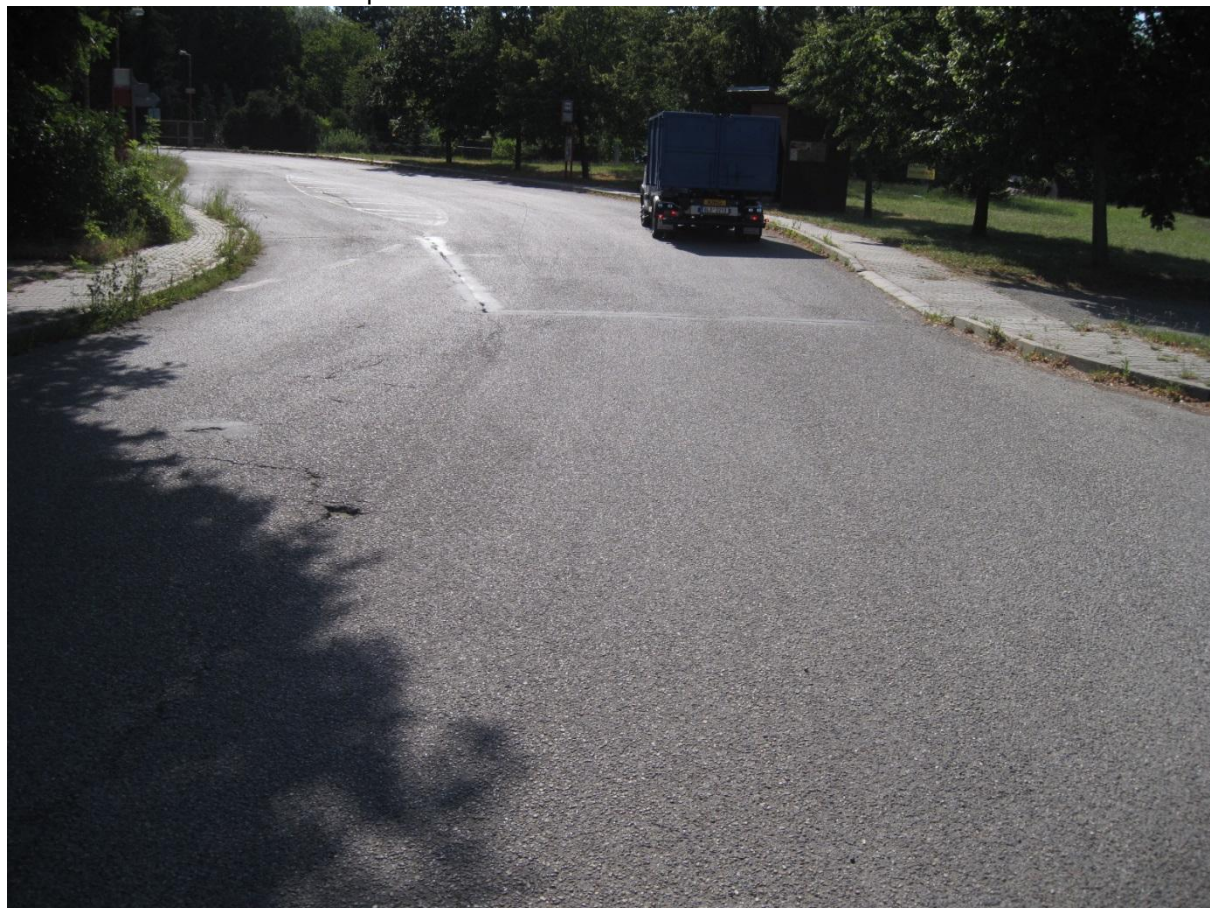
F21, km 3,700-  
Mozaikové trhliny, výtluk, otevřená pracovní spára.

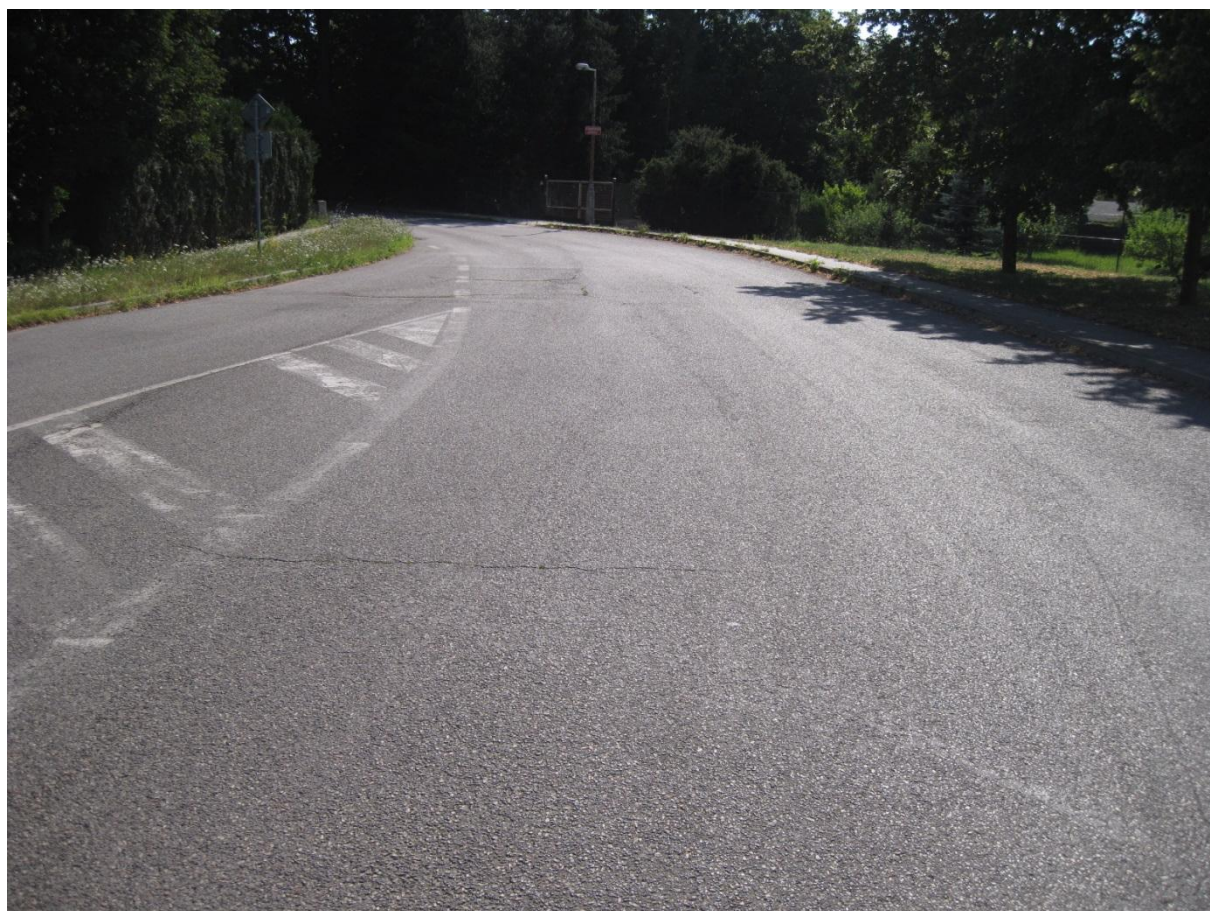
F23, km 3,660-  
Příčná trhlina tenká.

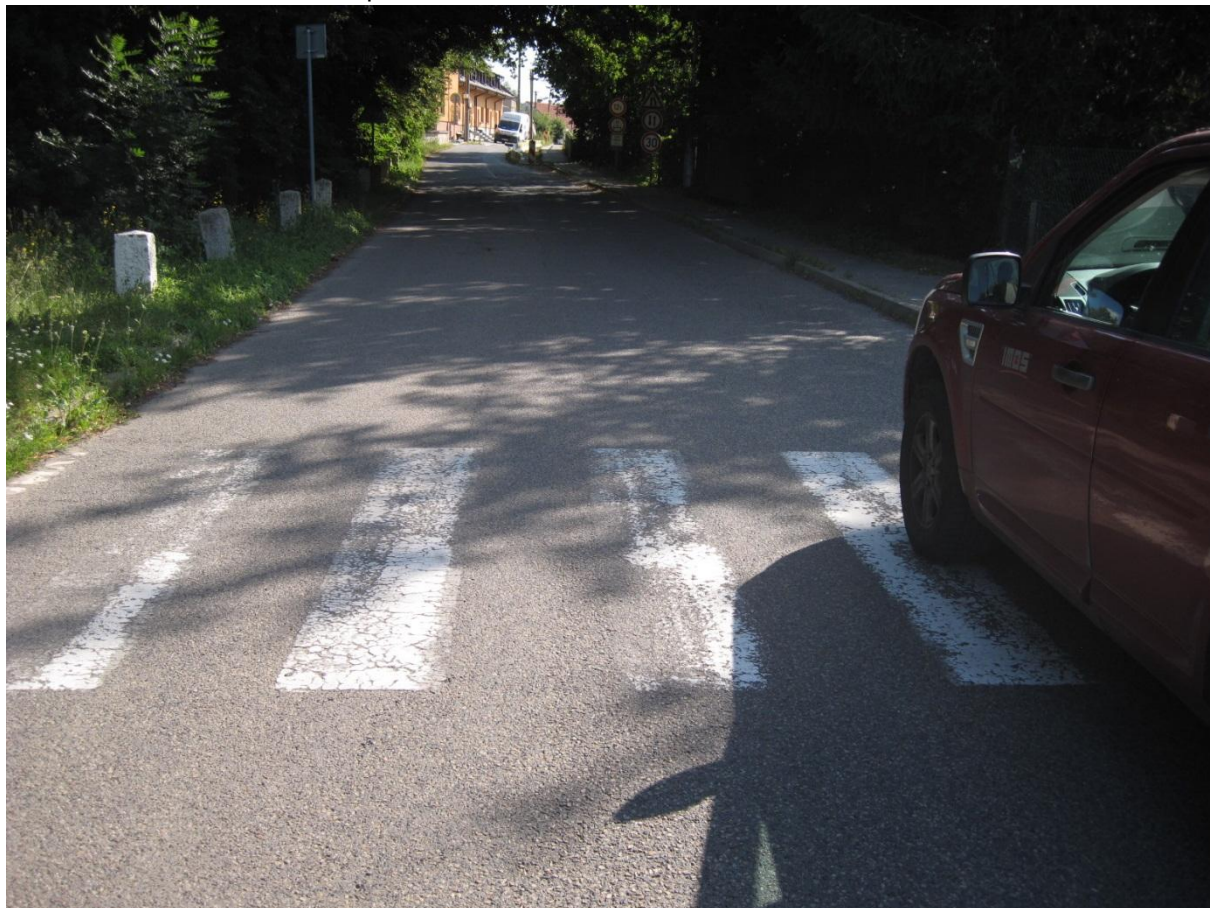
F25, km 3,610-  
Ztráta asfaltového tmelu.

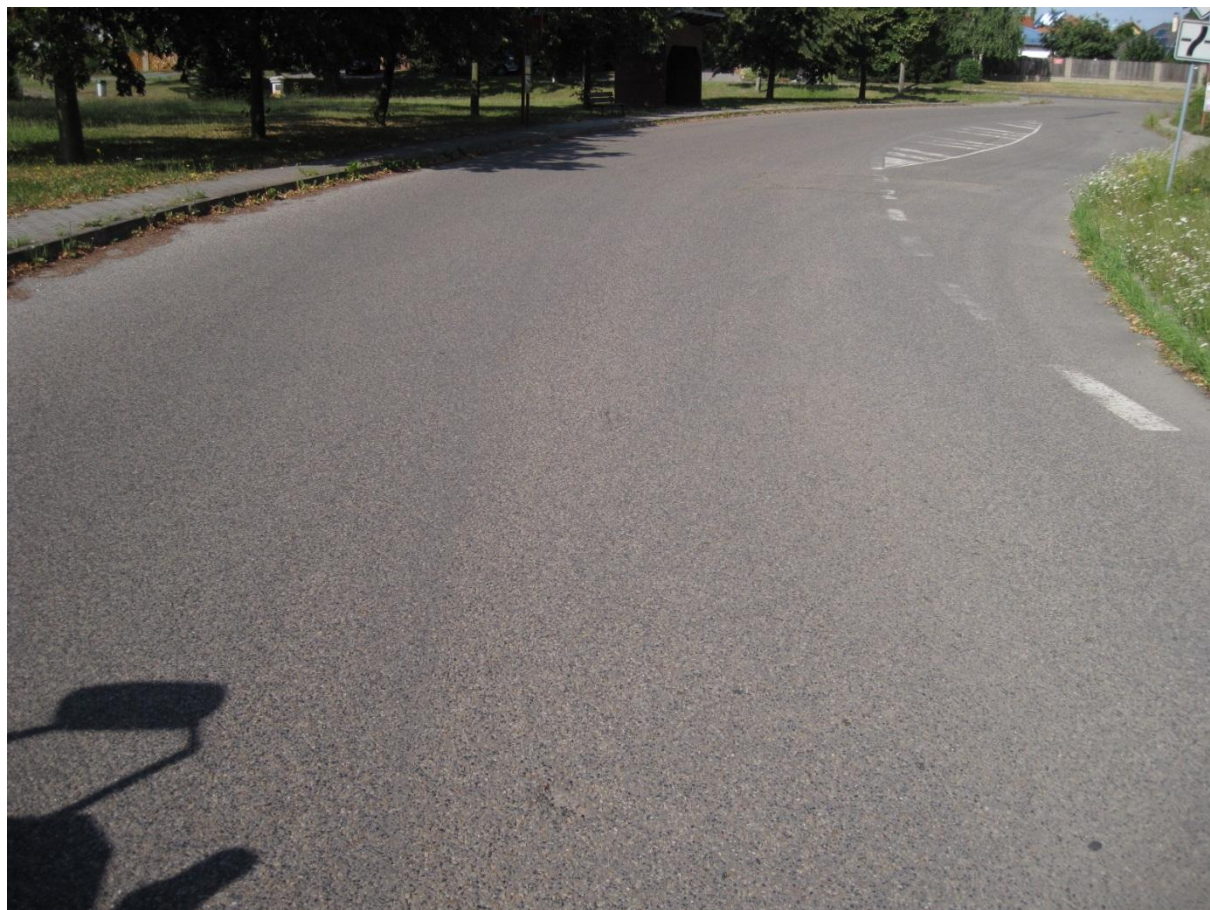
F26, km 3,610+  
Ztráta asfaltového tmelu, v popředí je kaverna.

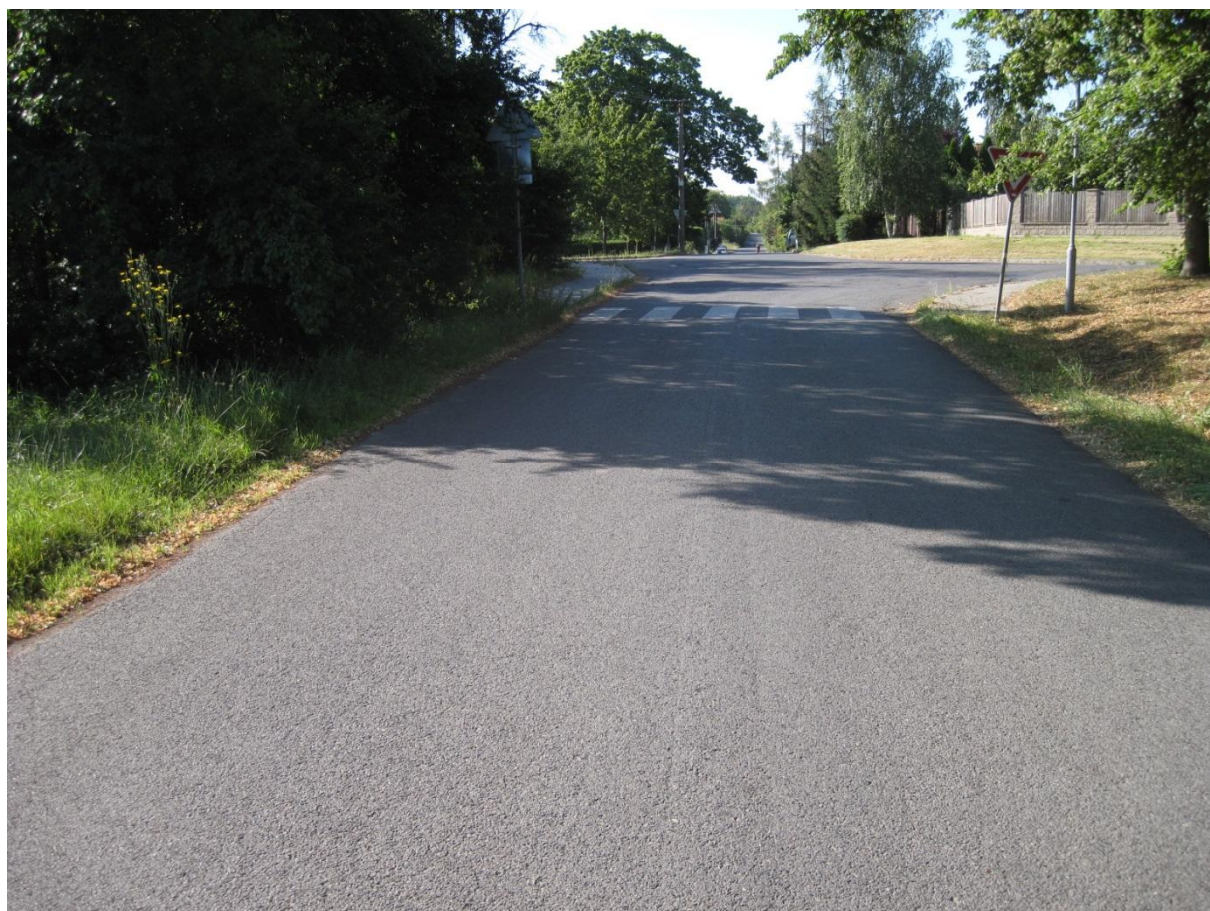
F02, km 2,040+  
Ztráta asfaltového tmelu.

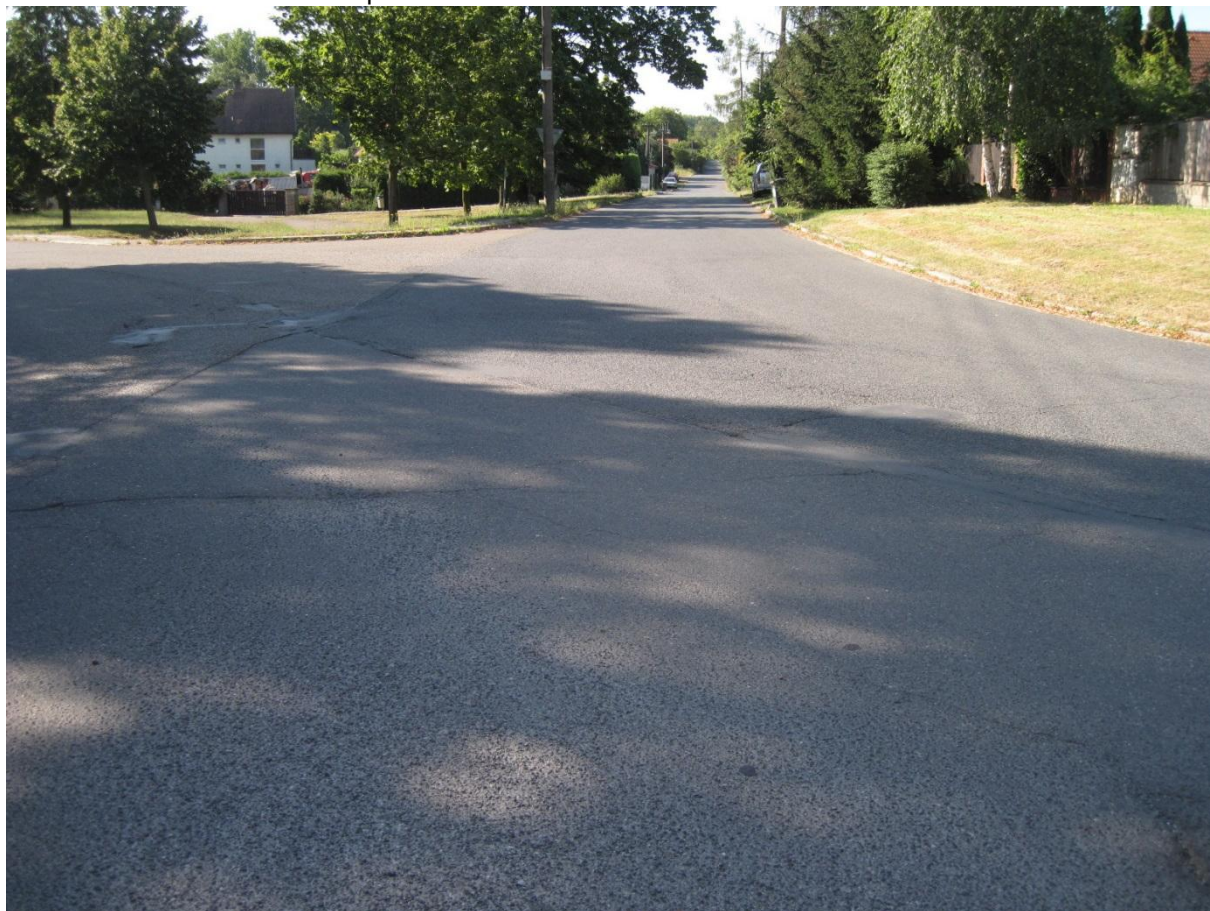
F03, km 2,067+

Ztráta asfaltového tmelu až hloubková koroze v prostoru křižovatky.

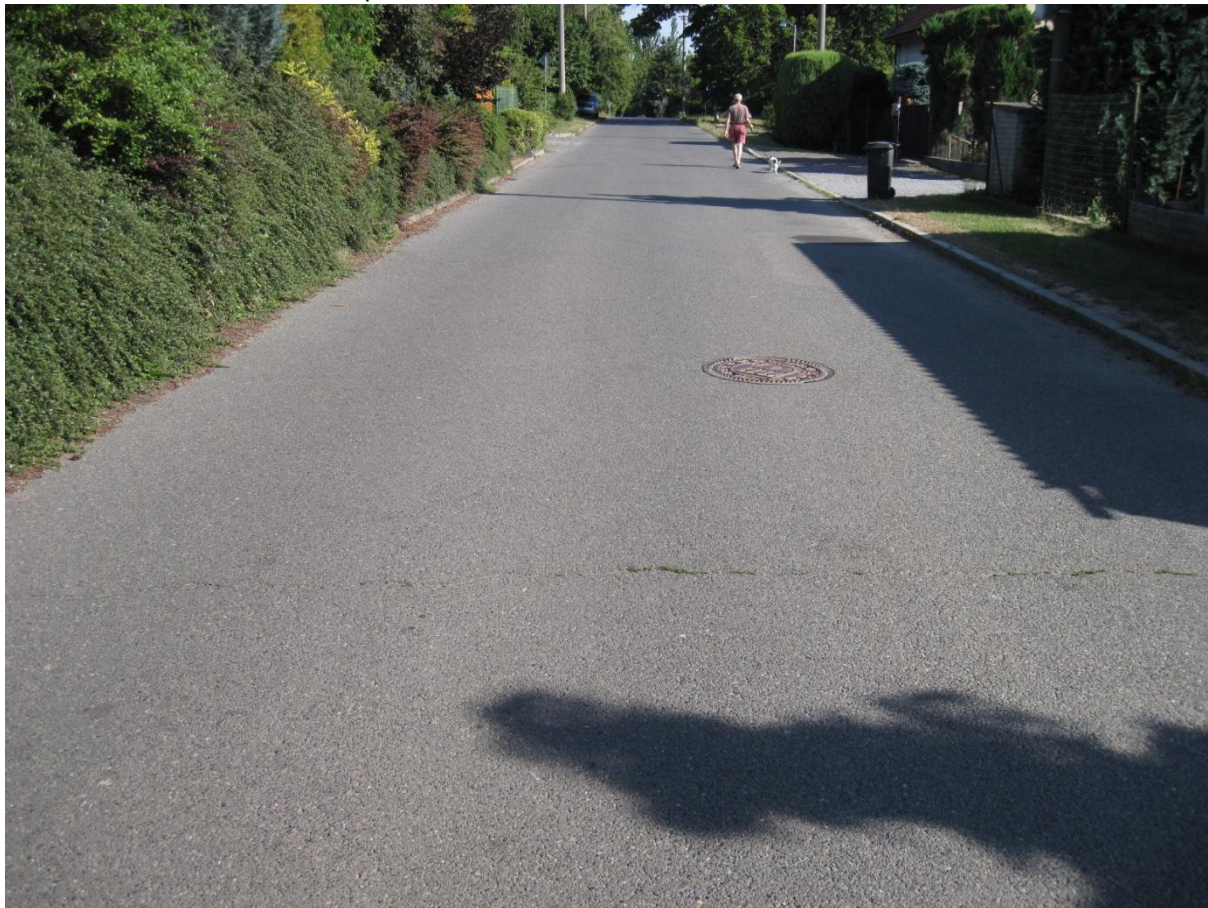
F12, km 2,230-  
Příčná trhlina.

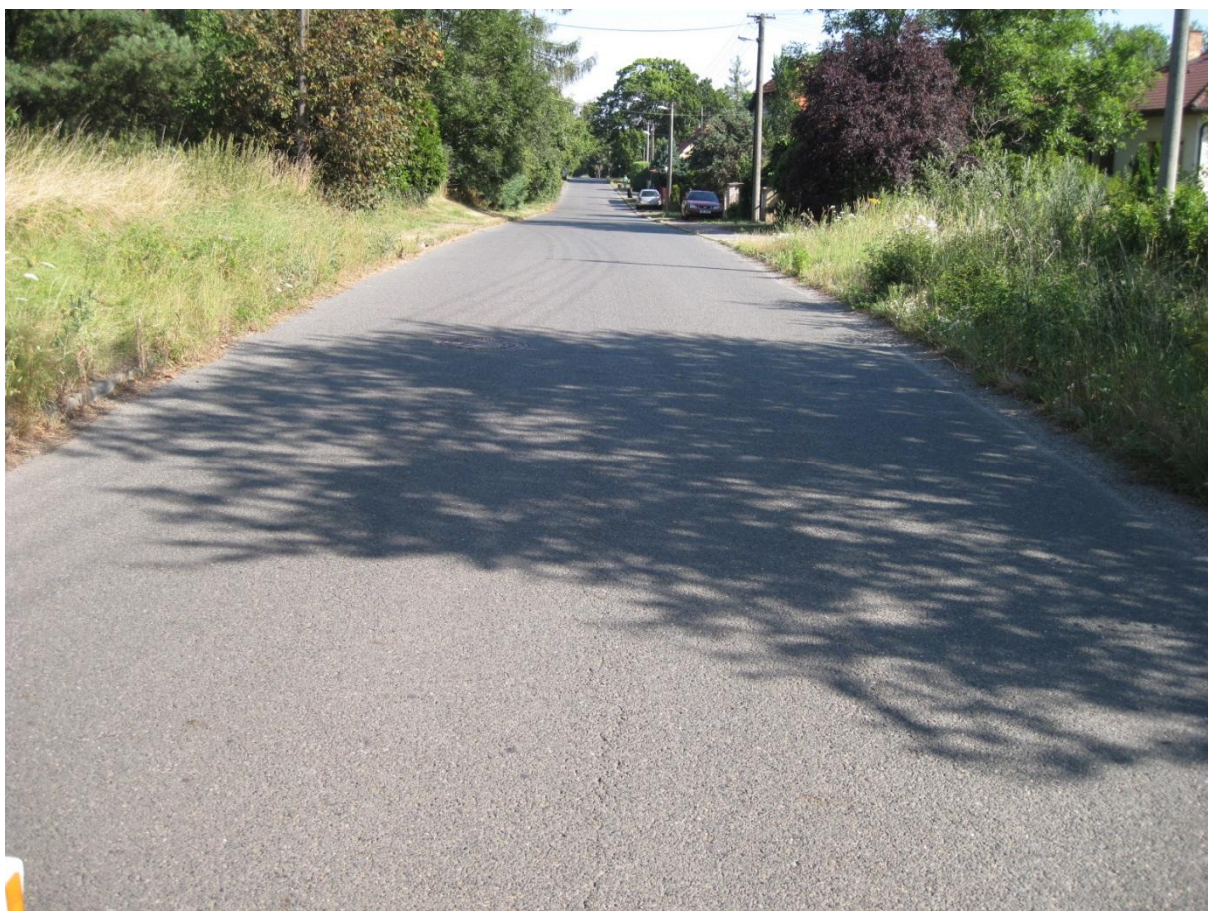
F16, km 2,330-  
Podélná rozvětvená trhliny uprostřed.
