DIAGNOSTICKÝ PRŮZKUM
KONSTRUKCE VOZOVKY
SILNICE

II/330; KM 16,950 - 19,317

II/331; KM 41,903 - 42,036

Zpráva č. DV-24-023 z 04/2024

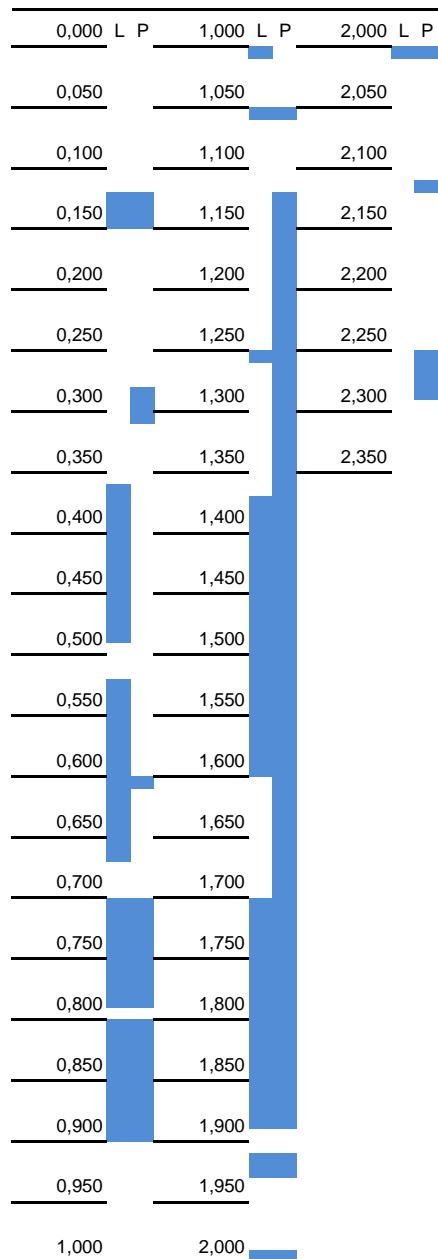
Záznamový list poruchy: Síťové trhliny
1/1

Název poruchy:	Síťové trhliny	Číslo dle TP 82 :	17	Číslo dle. č. ŘSD:	8				
Popis:	V první fázi se podobají mozaikovým trhlinám, ale zasahují všechny asfaltové vrstvy vozovky. Velikost ok je přibližně podle tloušťky asfaltových vrstev 10 - 40 cm.								
Statistické zpracování:	Celková délka poškozených částí [m]			% zastižené délky komunikace			% ze všech zastižených poruch		
	L	P	L nebo P	L	P	L nebo P	L	P	L nebo P
	990	1130	1410	41,8	47,7	59,5	19,0	21,7	27,1
Poznámka:

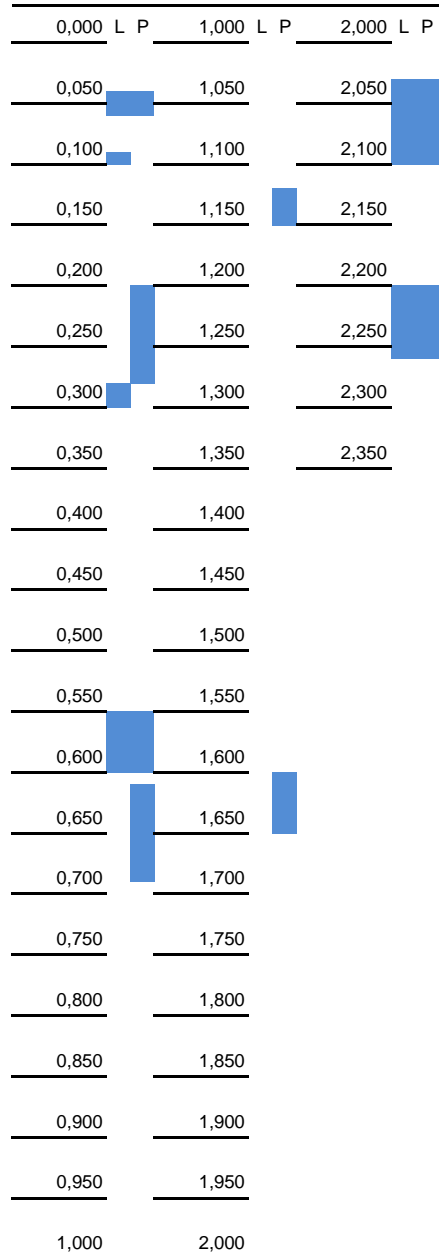
Záznamový list poruchy: Trhlina podélná

Název poruchy:	Trhlina podélná	Číslo dle TP 82 :	11/13	Číslo dle. č. ŘSD:	07/09				
Popis:	Trhlina v podélném směru.								
Statistické zpracování:	Celková délka postižených částí [m]			% zastižené délky komunikace			% ze všech zastižených poruch		
	L	P	L nebo P	L	P	L nebo P	L	P	L nebo P
	230	440	470	9,7	18,6	19,8	4,4	8,5	9,0
Poznámka:

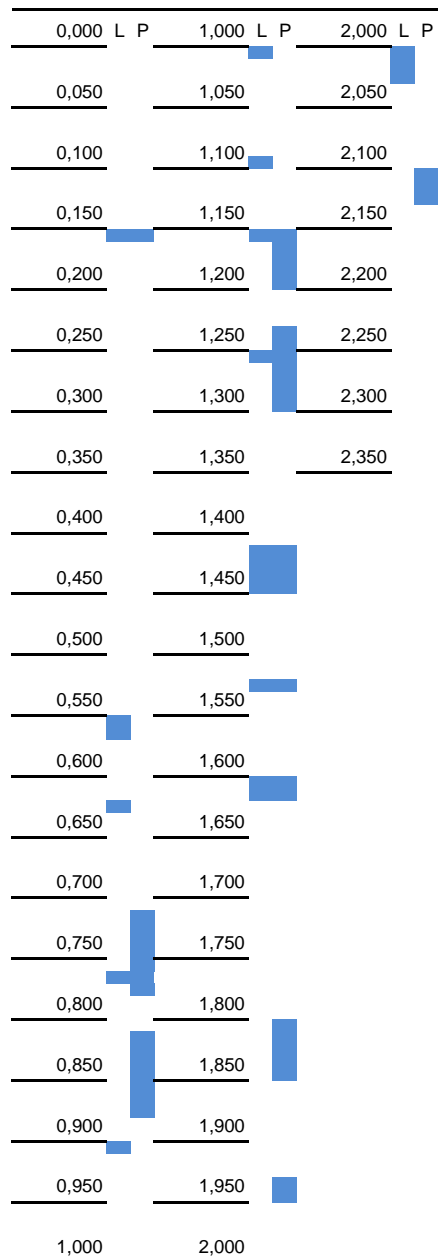
Název poruchy:	Místní pokles	Číslo dle TP 82 :	24	Číslo dle. č. ŘSD:	15				
Popis:	Místní více či méně kruhová prohlubeň o různém průměru a různé hloubce.								
Statistické zpracování:	Celková délka postižených částí [m]			% zastižené délky komunikace			% ze všech zastižených poruch		
	L	P	L nebo P	L	P	L nebo P	L	P	L nebo P
	200	440	530	8,4	18,6	22,4	3,8	8,5	10,2
Poznámka:

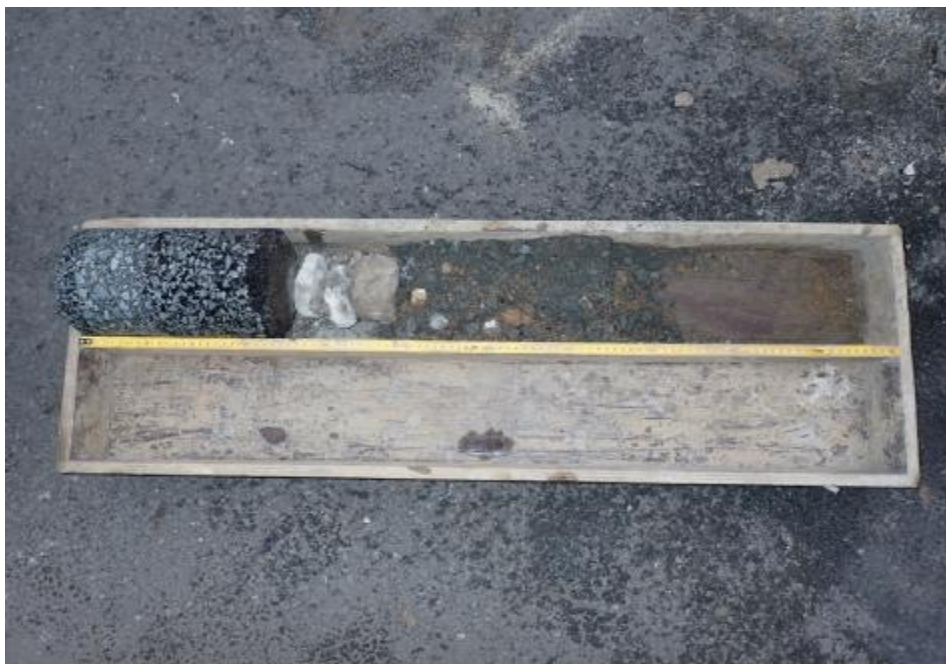
SONDA č. 1 - staničení km 16,960 P

tloušťka vrstvy	
AC	240 mm
SC	150 mm
ŠD	310 mm

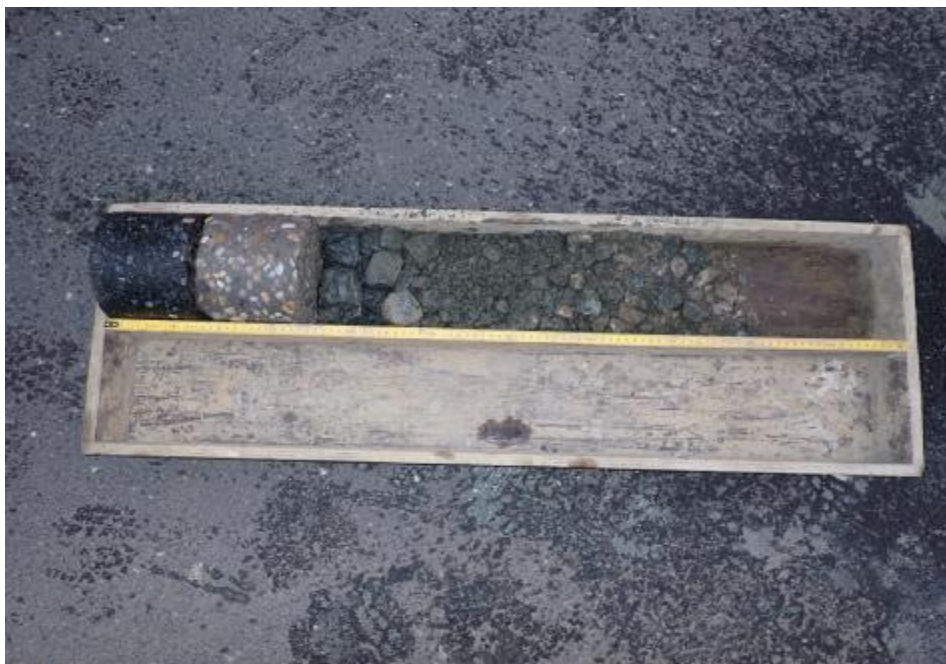
SONDA č. 2 - staničení km 17,350 P

tloušťka vrstvy	
AC	110 mm
SC	140 mm
G2 GP Štěrka špatně zrněný	150 mm
G1 GW Štěrka dobře zrněný	400 mm

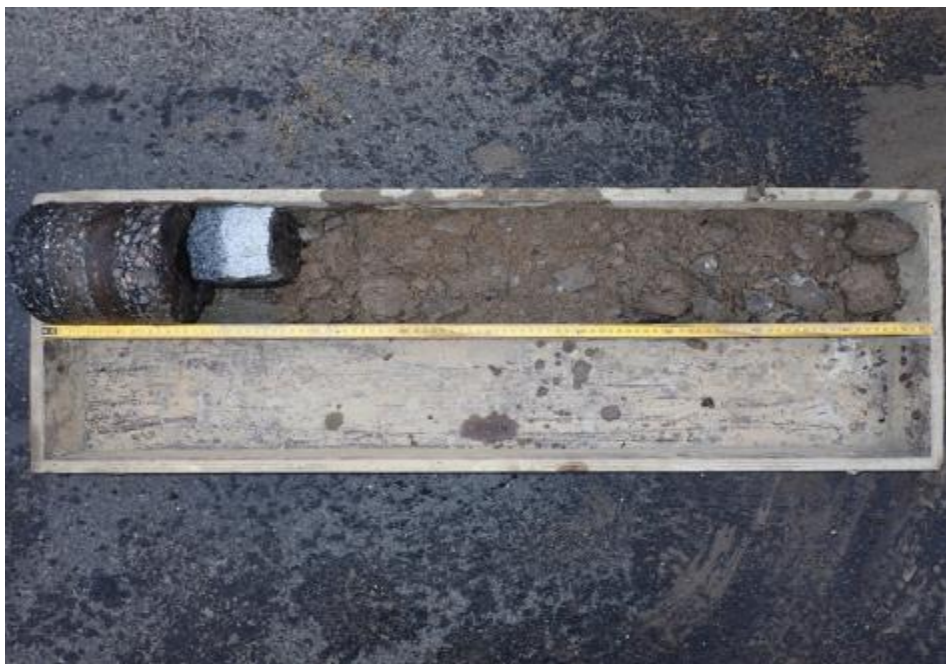
SONDA č. 4 - staničení km 19,250 P

tloušťka vrstvy	
AC	160 mm
DLAŽBA	100 mm
S4 SM Písek hlinitý	740 mm
