ZPRÁVA Z DIAGNOSTICKÉHO PRŮZKUMU VOZOVKY

„III/00315, III/10113 Radlín – Kostelec u Křížků“

Objednatel zprávy:	4roads s.r.o.
Sídlo objednatele:	Jugoslávských partyzánů 1426/7, 160 00 Praha 6
Účel zprávy:	Diagnostický průzkum vozovky a doporučení způsobu opravy
Zprávu provedl:	Milan BECK, DiS., Petr MARTSCHINI, Martin HOŠEK
Číslo zprávy:	D17-2021

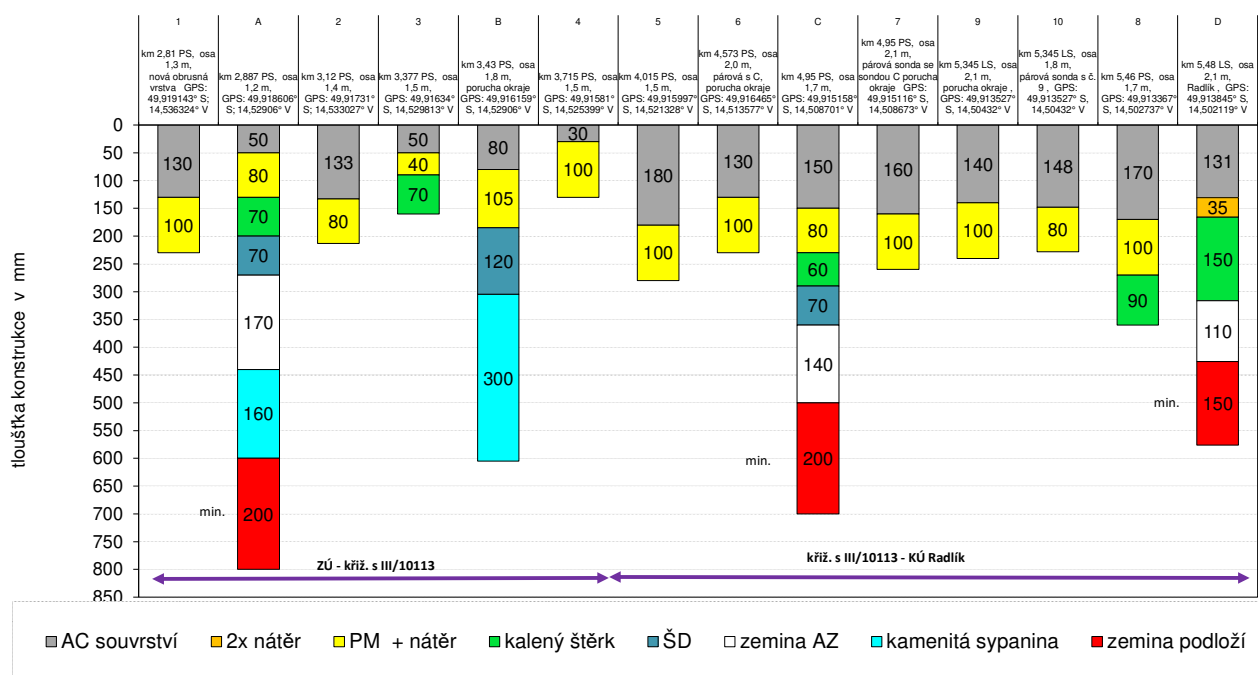
Grafické znázornění konstrukce vozovky - III/00315 Radlák - Kostelec u Křížků

Jedná se o směrově nerozdělené komunikace. Z konstrukčního hlediska se jedná o netuhou vozovku s asfaltovým krytem. Trasy vozovek jsou vedeny přibližně v původním půdorysném profilu historické komunikace, kdy byla rozšiřována a zesilována, či lokálně upravována do stávajícího směrového vedení trasy. Konstrukce vozovky je z pohledu geneze a skladby vrstev heterogenní. Liší se jednak v mocnosti a typu jednotlivých AC vrstev i podkladních stmelených i nestmelených vrstev. V trase byla na části sond zaznamenána velmi subtilní skladba konstrukce vozovky s lokálním minimem konstrukčních vrstev 250 mm (sonda A, 3, F). V blízkosti okrajů byla vozovka zastižena subtilnější oproti skladbě v blízkosti osy komunikace. AC vrstvy jsou masivně degradované a porušené, na okrajích ve stádiu rozpadu, kdy se fakticky chovají jako nestmelené vrstvy. Na sondě D v intravilánu obce Radlín byla

identifikována historická stmelená vrstva dvojitého nátěru pod AC souvrstvím. Tato vrstva dvojitého nátěru o mocnosti 35 mm je s dehtovým pojivem

Na vozovce byly v minulosti prováděny údržbové opravy, kdy nebyly řešeny při opravách příčiny porušení a jednalo se primárně o lokální opravy obrusné vrstvy pro zlepšení nevyhovujícího stavu vozovky. I tyto relativně novodobé opravy obrusné vrstvy / zesílení vykazují reflexní poruchy, zejména na okrajích vozovky.

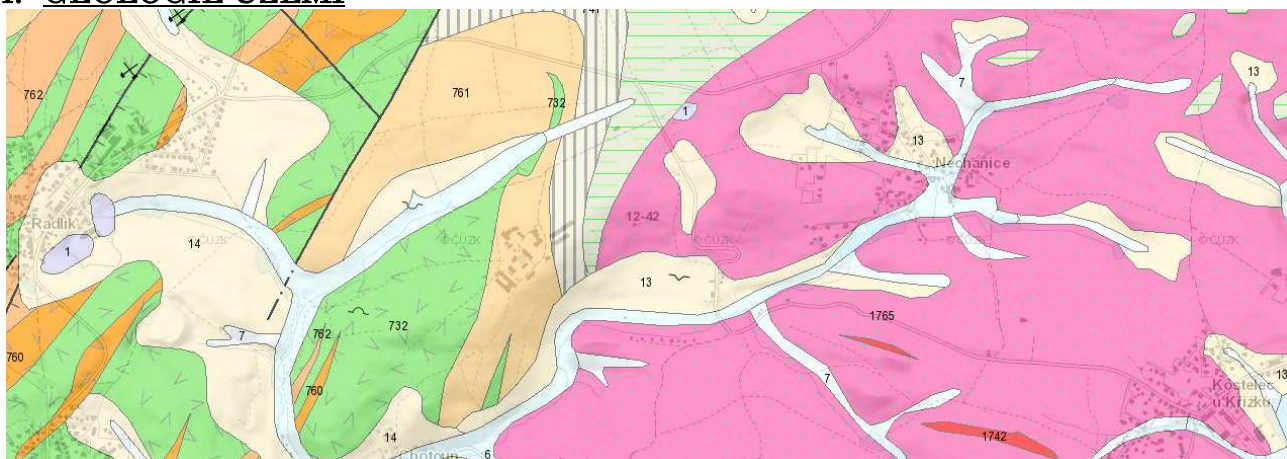
H. GEOLOGIE ÚZEMÍ

Dle informací z ČGS je geologie trasy z pohledu geologické geneze hornin vysoce heterogenní se zásadními rozdíly v geologické genezi hornin, ale i vlastností a

parametrů. V trase v rostlém terénu jsou dominantně zastoupeny eluviální zeminy, rozpadlé matečné horniny. S ohledem na morfologii terénu pak na části trasy deluviální zeminy a v okolí vodotečí či vodních ploch s výskytem sedimentárních nezpevněných hornin. Dle zjištění průzkumu jsou zastiženy zeminy v korelaci s předpoklady z ČGS.
