# **Most 105-016**

Most přes potok před obcí Tloskov

## **HLAVNÍ PROHLÍDKA**

Datum provedení prohlídky: 23.12.2022

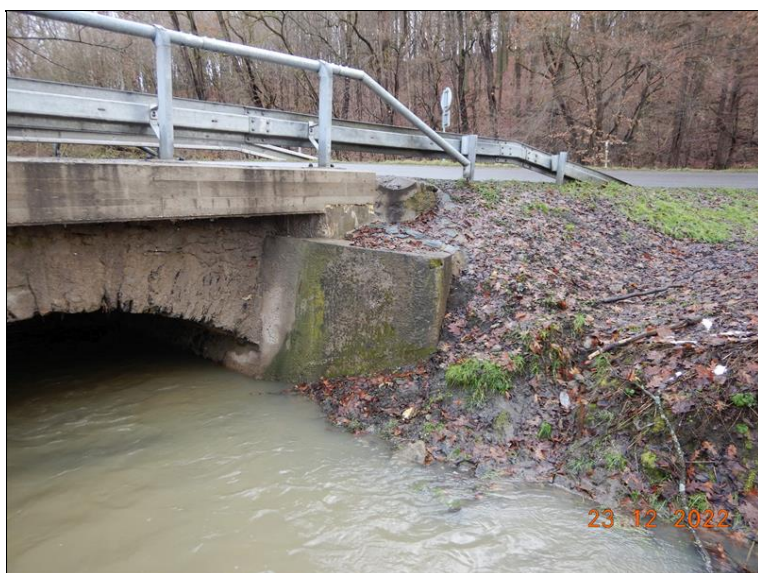
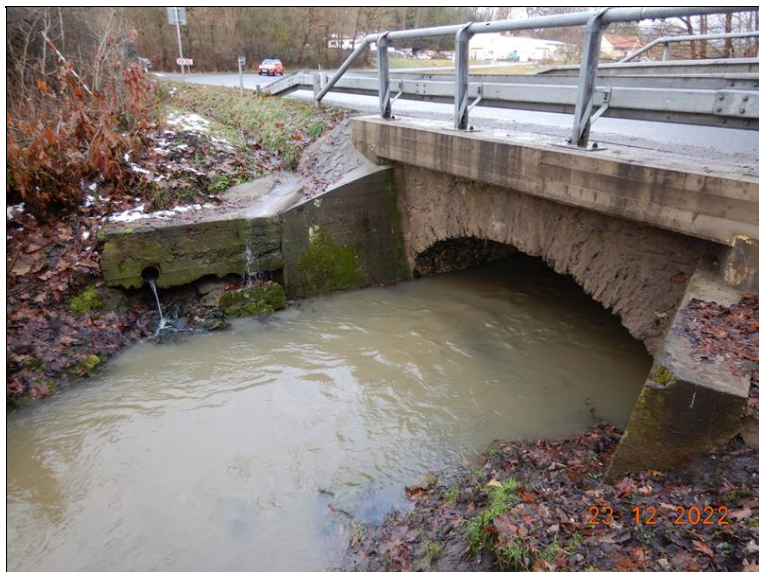
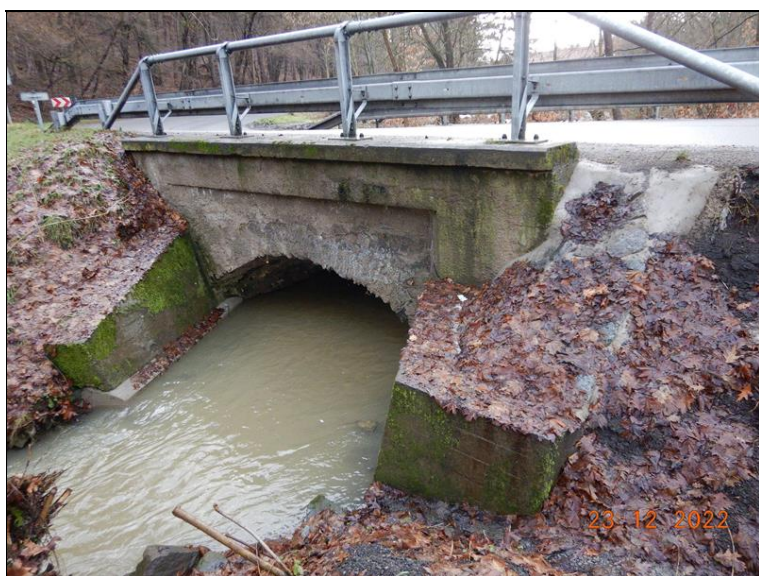
| [1.1] | 1.2 | Mostní podpěry křídla a čelní zdi | V úrovni hladiny vyplavené spárování. Biologické napadení, konce křídel podemlety. |

| [4] | 1.2 | Mostní podpěry křídla a čelní zdi | Přespárovat zdivo, podbetonovat paty křídel v místě kaveren. Pokud nebude dříve přistoupeno k celkové rekonstrukci. |

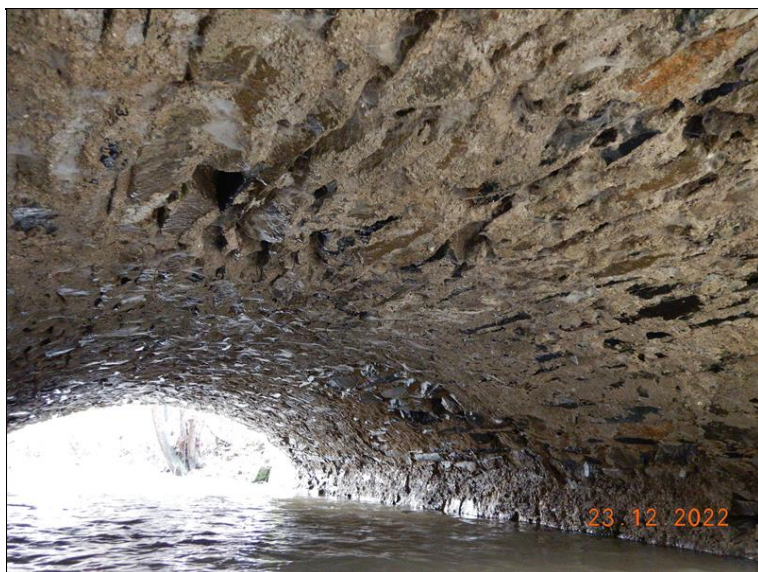
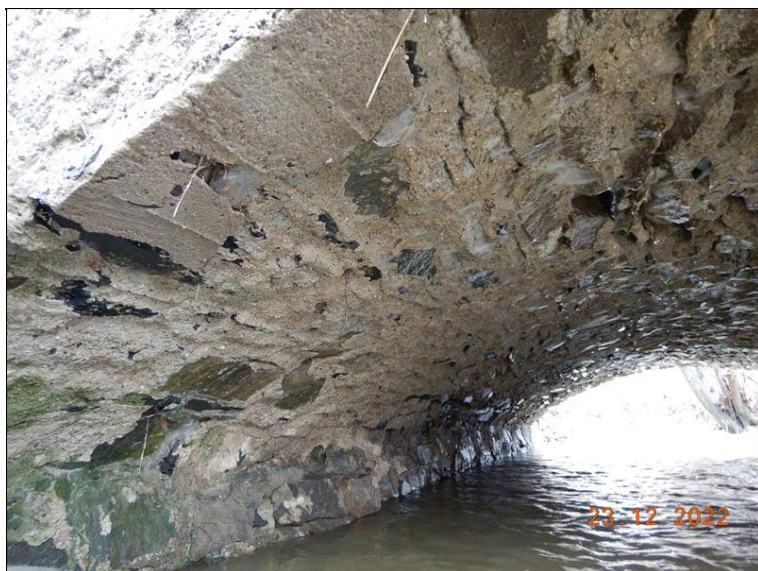
| [2.1] | 2.1 | Nosná konstrukce | V pohledu NK podélné trhliny, místy vypadané kameny. Degraduje spárování. Na krajích průsaky s krápníky. |

| [5] | 2.1 | Nosná konstrukce | Provést zednické opravy, pokud nebude rozhodnuto o rekonstrukci mostu. |

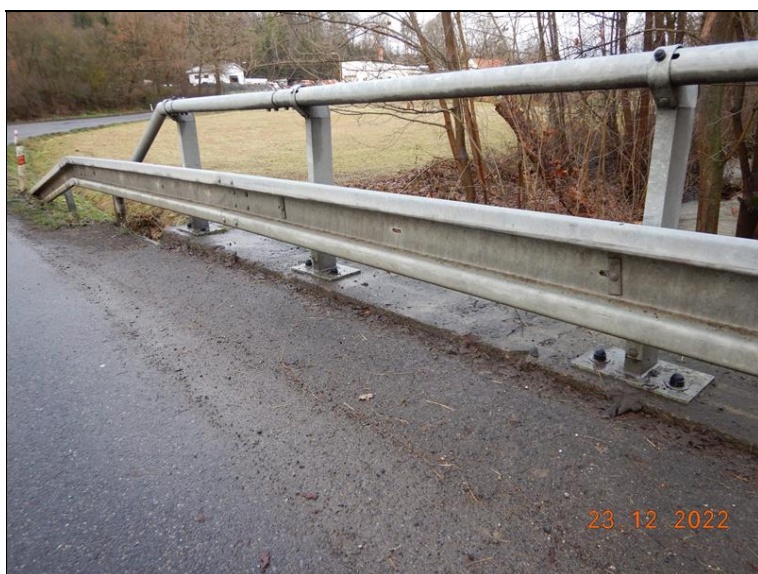
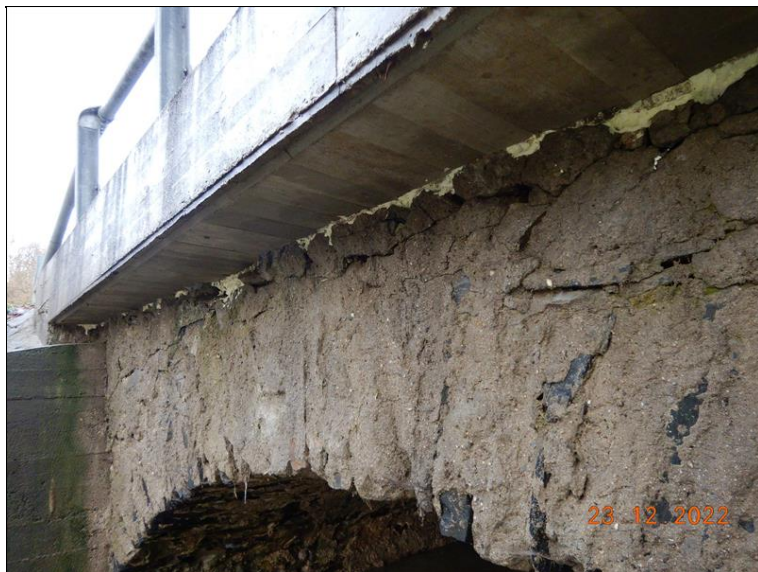
| [3.2] | 3.3.1 | římsa / Levý chodník | Beton na římsách degraduje (zejména na levé římse), na vnějších lících se odlamuje, odhalená výztuž koroduje. Povrch římsy je napadený mechem.<br>Římsy jsou vizuálně zcela nedostatečným podkladem pro kotvení svodidla. |

| [6] | 3.3.1 | římsa / Levý chodník | Římsy je třeba vyměnit. Pokud nebude přistoupeno k celkové rekonstrukci, je třeba provést výměnu mostního svršku a římsy vzájemně propojit, aby do nich bylo možné kotvit svodidlo. |

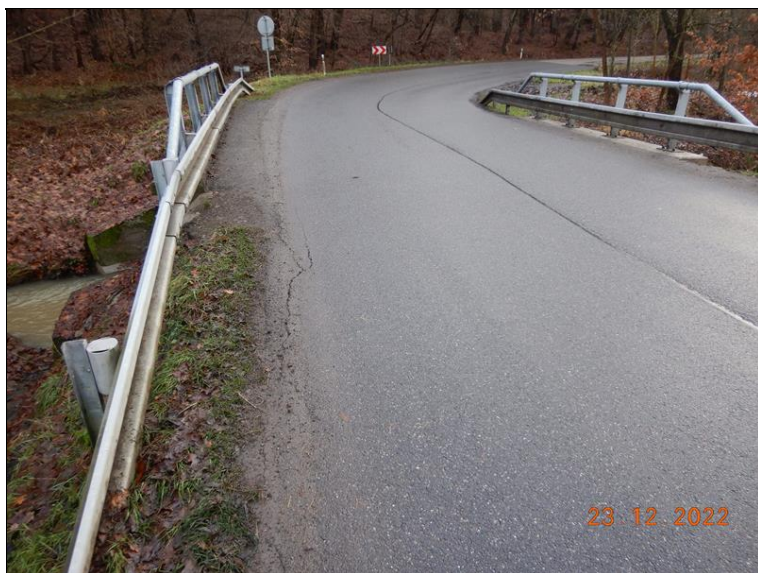
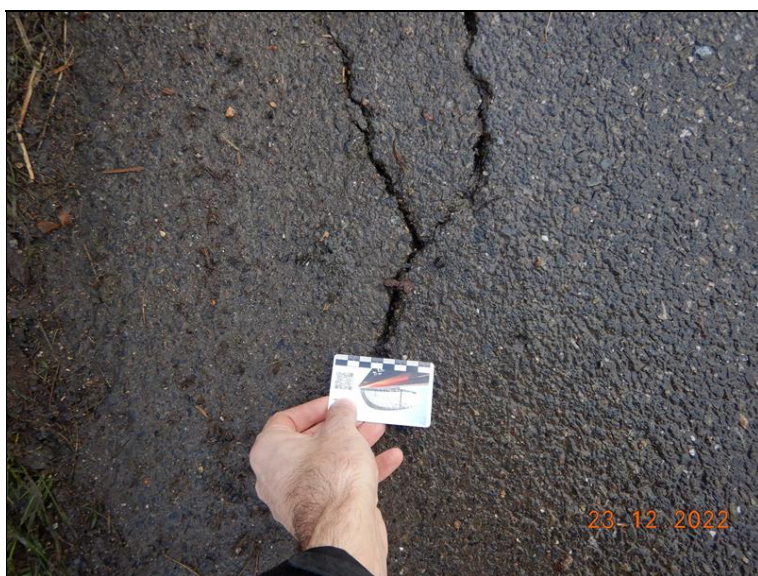
| [3.1] | 3.1 | Vozovka | V kraji vozovky podél římsy nečistoty a uchycená vegetace. Vozovka je přebalená.<br><br>Vlevo před OP1 se trhá krajnice. |

| [1] | 3.1 | Vozovka | Pravidelně čistit kraje vozovky. |

| [2] | 3.1 | Vozovka | Zalít trhliny ve vozovce. |

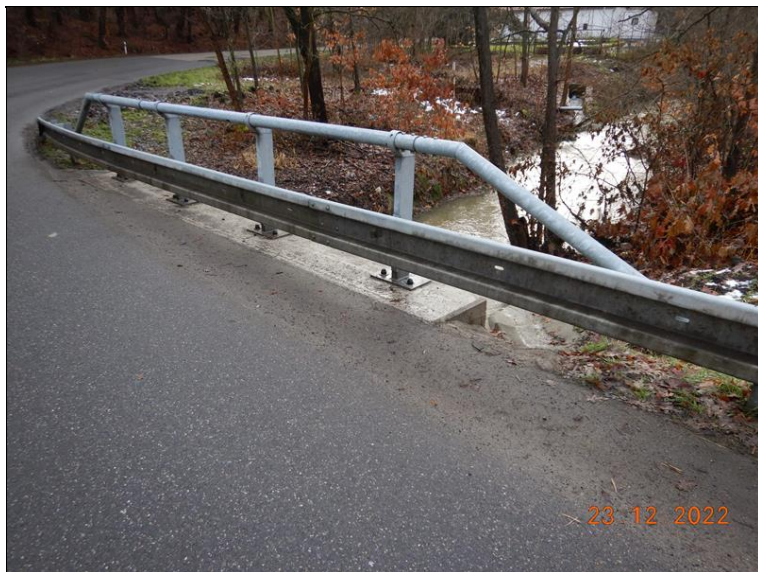
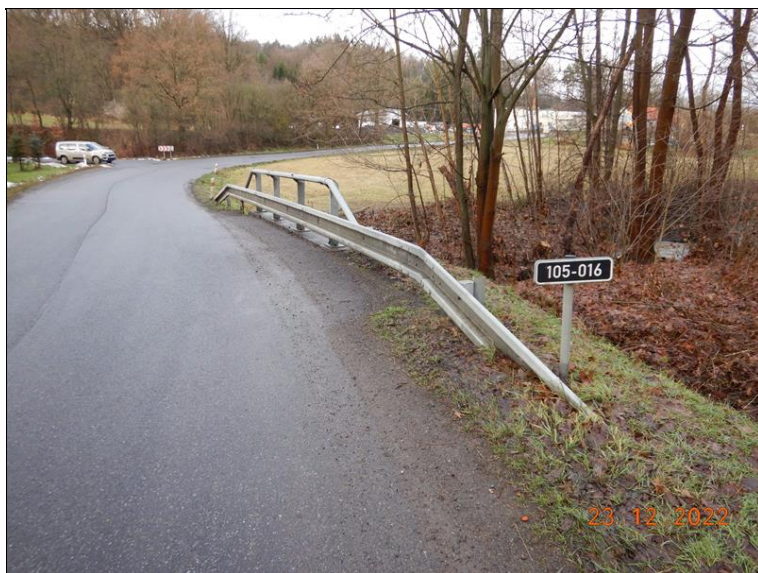
| [4.1] | 4.1 | Svodidla/Zábradelní svodidla | Nová zábradelní svodidla vykazují množství závad: 1) Chybí nátěrové vrstvy PKO. 2) Svodidla jsou krátká. 3) Pod svodidly není obrubník. 4) Materiál římsy je zjevně nevhodný pro kotvení svodidel, navíc jsou římsy úzké 5) svodnice jsou nízko. Svodidla nemohou plnit svou funkci. |

| [3] | 4.1 | Svodidla/Zábradelní svodidla | Vyřešit zachytný systém. |
