Most 105-014

Most přes potok před obcí Borovka

HLAVNÍ PROHLÍDKA

Datum provedení prohlídky: 9.12.2020

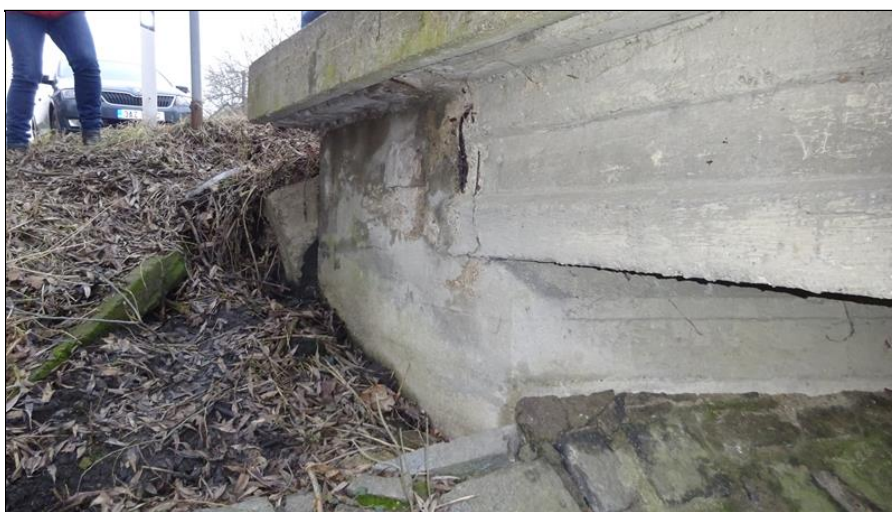
10_leve kridlo O2.JPG

| [1.1] | 1.2 | Mostní podpěry křídla a čelní zdi | Dřívky opěr jsou bez závad. Beton na křídlech se odlupuje, odhalená výztuž koroduje. Na křídlech je uchycená řasa. |

1.2 Mostní podpěry křídla a čelní zdi

Dřívky opěr jsou bez závad. Beton na křídlech se odlupuje, odhalená výztuž koroduje. Na křídlech je uchycená řasa.

| [7] | 1.2 | Mostní podpěry křídla a čelní zdi | Provést sanace. |

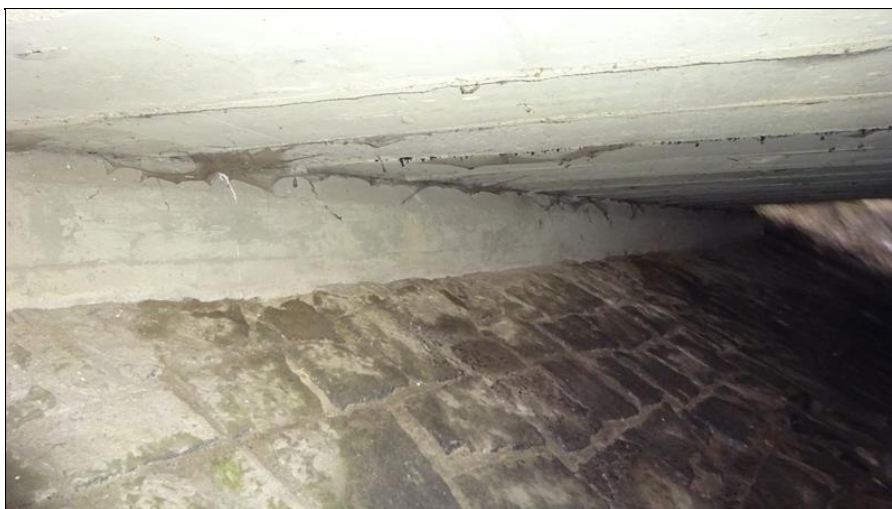
10_pohled na O1.JPG

1.2 Mostní podpěry křídla a čelní zdi

Dřívky opěr jsou bez závad. Beton na křídlech se odlupuje, odhalená výztuž koroduje. Na křídlech je uchycená řasa.

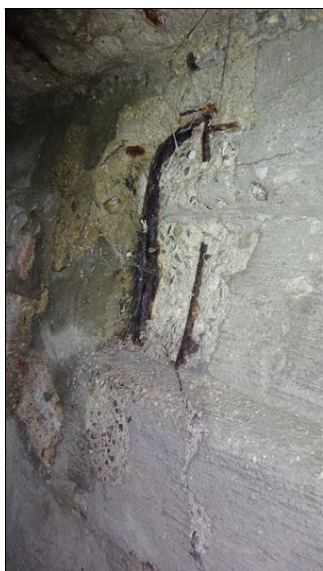
11_koroze vyztuze.JPG

1.2 Mostní podpěry křídla a čelní zdi

Dřívky opěr jsou bez závad. Beton na křídlech se odlupuje, odhalená výztuž koroduje. Na křídlech je uchycená řasa.

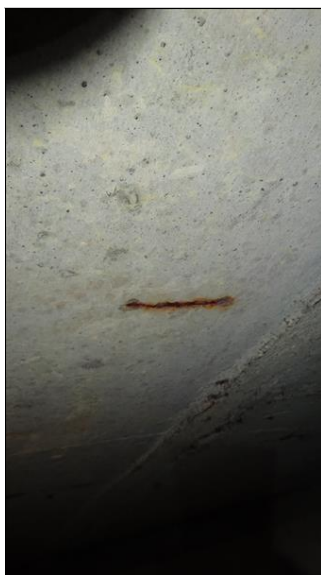
21_koroze vyztuze NK_1.JPG

| [2.1] | 2.1 | Nosná konstrukce | Na dolním líci NK dochází k odpadání krycí vrstvy betonu. Odhalená výztuž koroduje. |

2.1 Nosná konstrukce

Na dolním líci NK dochází k odpadání krycí vrstvy betonu. Odhalená výztuž koroduje.

| [8] | 2.1 | Nosná konstrukce | Provést sanace. |

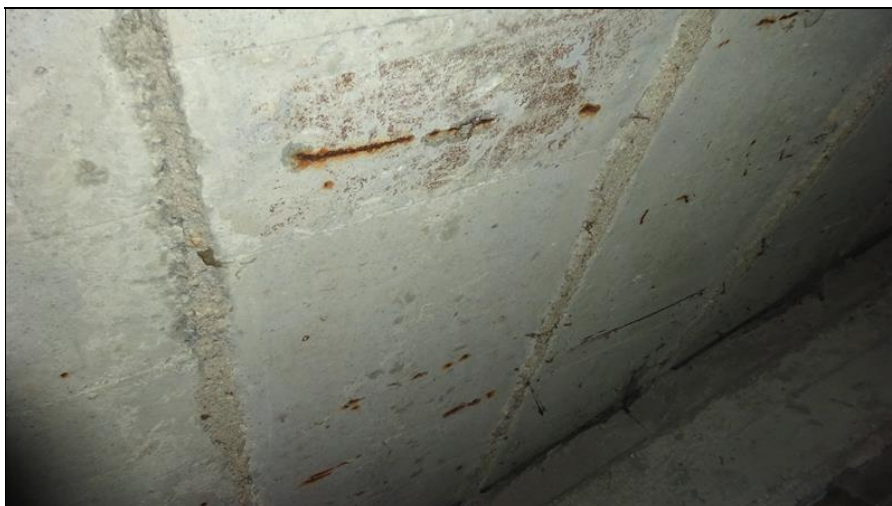
21_koroze vyztuze NK_2.JPG

2.1 Nosná konstrukce

Na dolním líci NK dochází k odpadání krycí vrstvy betonu. Odhalená výztuž koroduje.

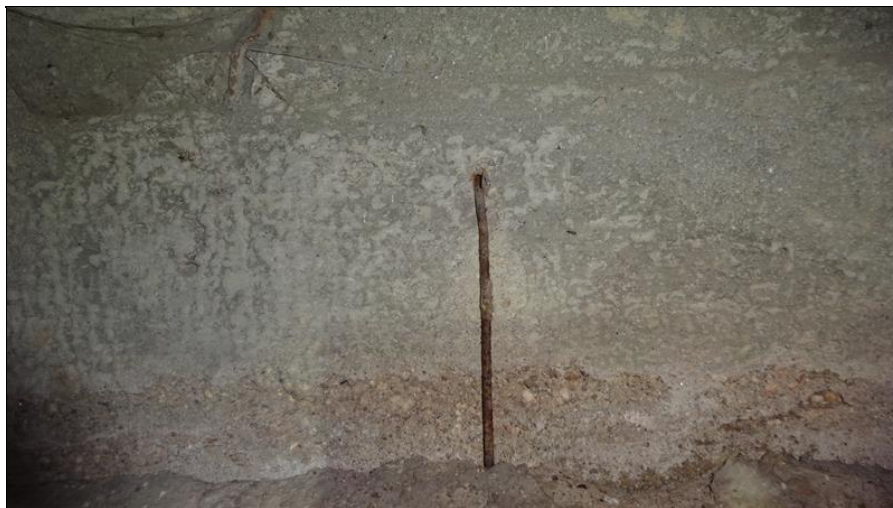
21_vycnivající vyztuž NK.JPG

2.1 Nosná konstrukce

Na dolním líci NK dochází k odpadání krycí vrstvy betonu. Odhalená výztuž koroduje.

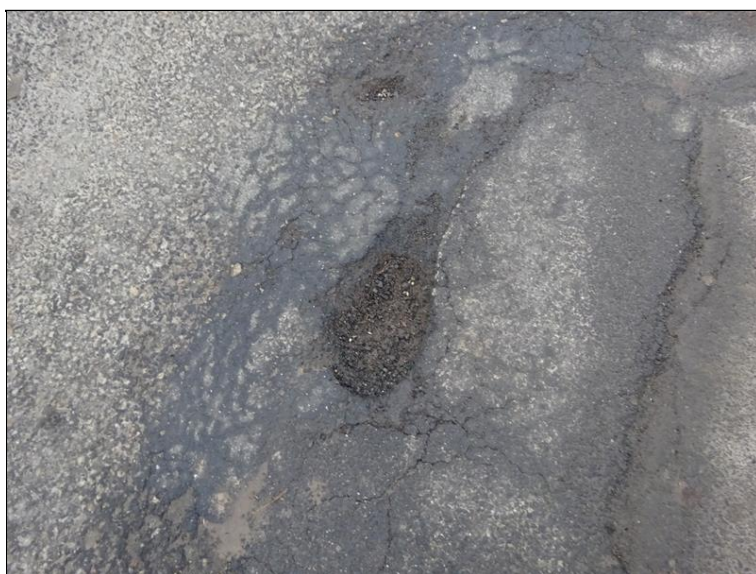
31_vytluk.JPG

| [3.1] | 3.1 | Vozovka | Nad opěrami jsou v krytu vozovky příčné trhliny. V ploše vozovky jsou výtluky.

3.1 Vozovka

Nad opěrami jsou v krytu vozovky příčné trhliny. V ploše vozovky jsou výtluky. Podél říms jsou nánosy nečistot a uchycená vegetace.

| [4] | 3.1 | Vozovka | Opravit vozovku. |

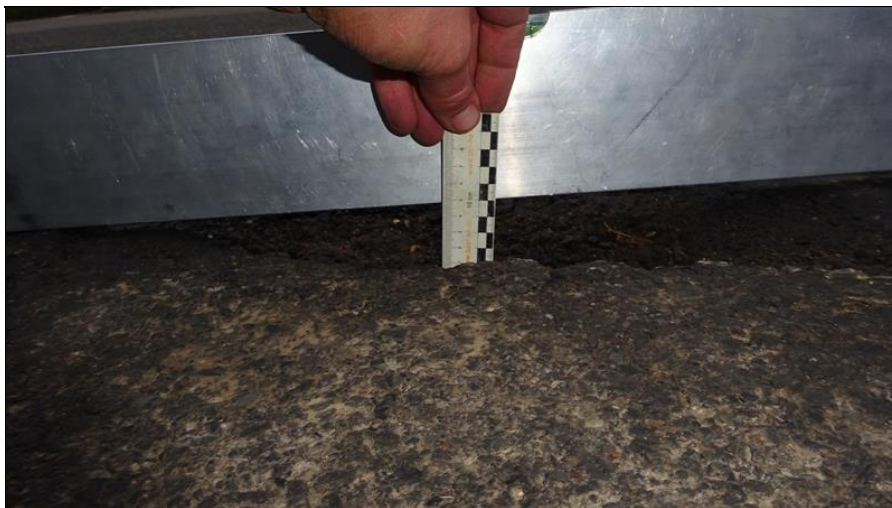
31_meremi vytluku.JPG

3.1 Vozovka

Nad opěrami jsou v krytu vozovky příčné trhliny. V ploše vozovky jsou výtlučky. Podél říms jsou nánosy nečistot a uchycená vegetace.

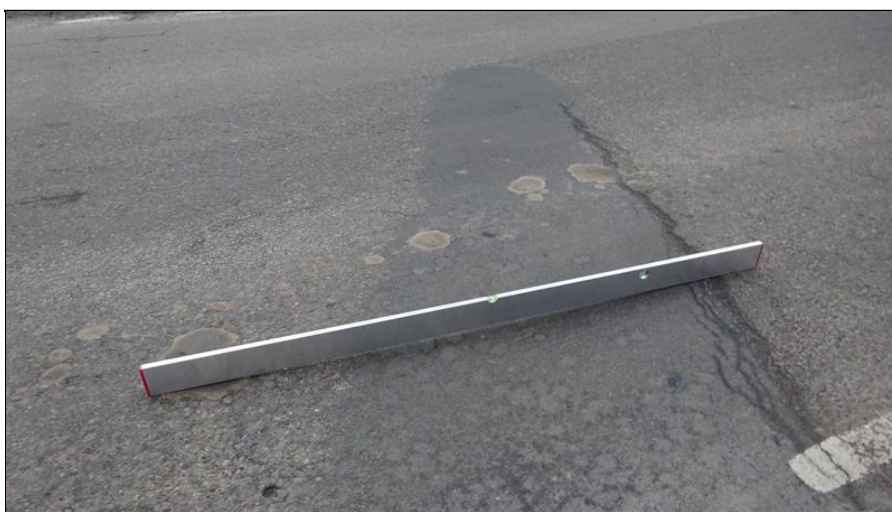
31_prosedla vozovka.JPG

3.1 Vozovka

Nad opěrami jsou v krytu vozovky příčné trhliny. V ploše vozovky jsou výtlučky. Podél říms jsou nánosy nečistot a uchycená vegetace.

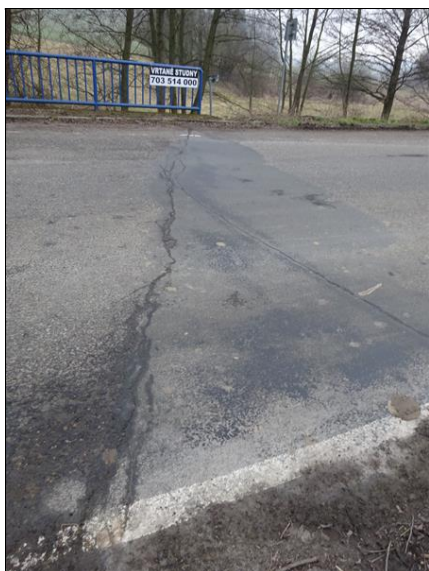
31_trhiny nad O1.JPG

3.1 Vozovka

Nad opěrami jsou v krytu vozovky příčné trhliny. V ploše vozovky jsou výtlučky. Podél říms jsou nánosy nečistot a uchycená vegetace.

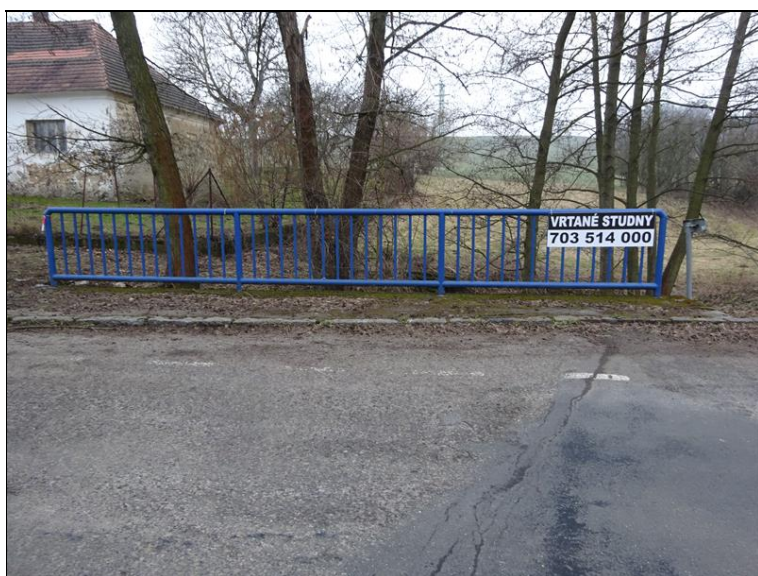
40_prava rimsa.JPG

3.2 Chodníky

Betonový chodník povrchově degraduje. Na chodníku je masivně uchycený mech. Chodník nemá odrazný obrubník.

| [2] | 3.2 | Chodníky | Pravidelně čistit povrch chodníku od vegetace. |

| [5] | 3.2 | Chodníky | V případě větší opravy vozovky řešit komplexně též chodník - zajistit |

potřebnou výšku nášlapu při zachování správné výšky zábradlí.

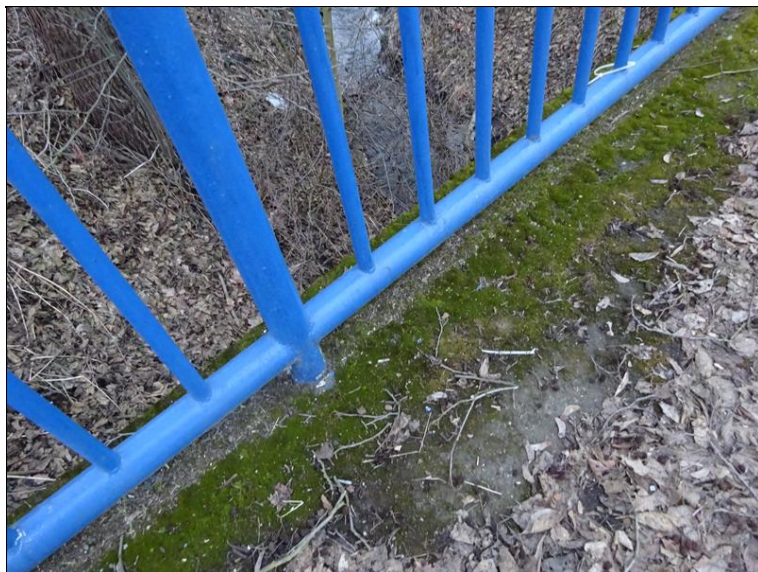
41_mech na rimse.JPG

3.2 Chodníky

Betonový chodník povrchově degraduje. Na chodníku je masivně uchycený mech. Chodník nemá odrazný obrubník.

| [3] | 3.3.1 | římša | Pravidelně čistit římsy od mechu. |

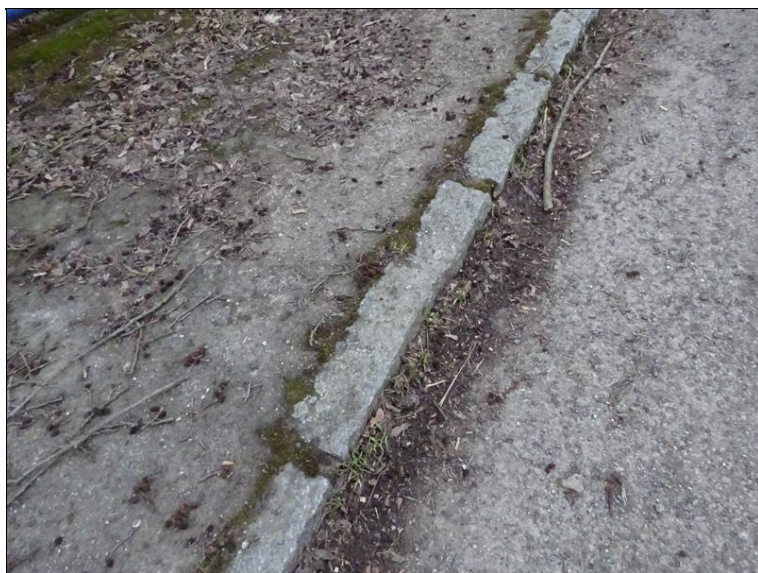
41_necistoty podél římsy.JPG

| [3.3] | 3.3.1 | římša | Beton říms je degradovaný, v pravé římse u O1 je příčná trhlina. Pokles jedné části římsy. Na povrchu říms je uchycený mech, podél říms nečistoty a vegetace. |

3.3.1 římse

Beton římse je degradovaný, v pravé římse u O1 je příčná trhлина. Pokles jedné části římsy. Na povrchu římsy je uchycený mech, podél římsy nečistoty a vegetace.

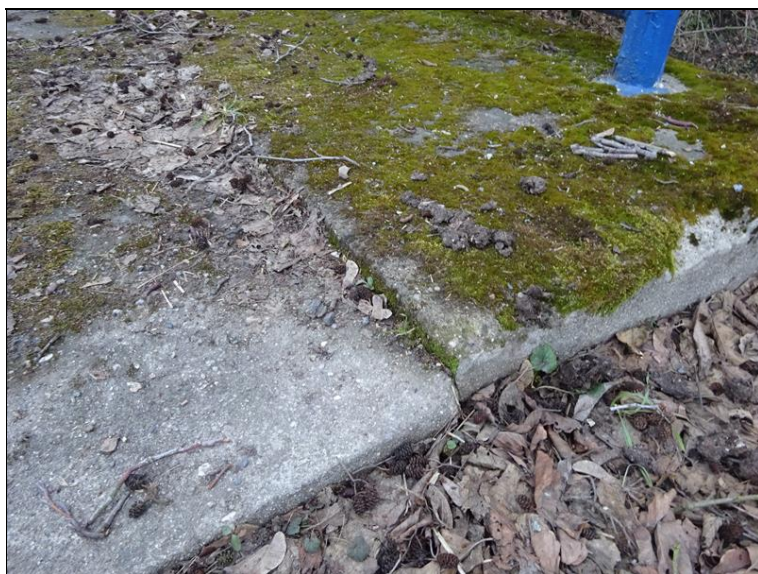
41_sedla část PŘ u O1.JPG

3.3.1 římse

Beton římse je degradovaný, v pravé římse u O1 je příčná trhлина. Pokles jedné části římsy. Na povrchu římsy je uchycený mech, podél římsy nečistoty a vegetace.

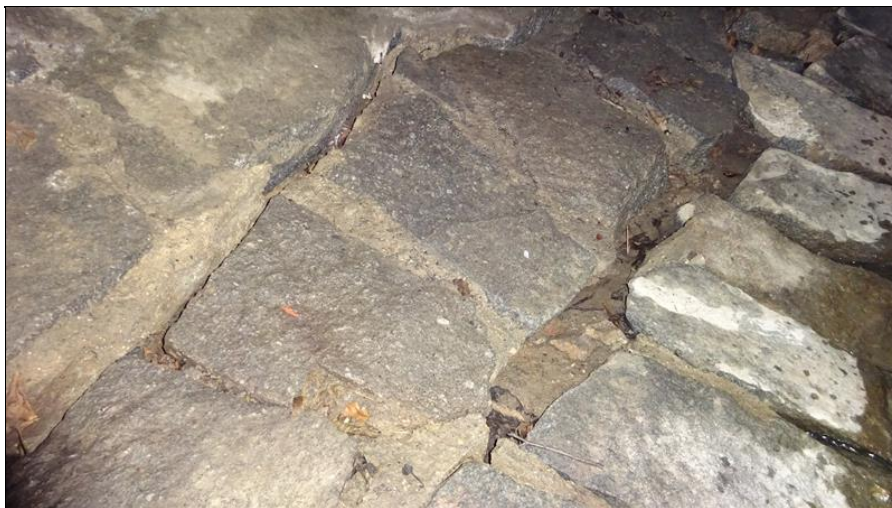
60_rozvolnene opevneni
koryta.JPG

| [4.1] | 4.6 | Území pod mostem a přístup. cesty | Opevnění koryta potoka je rozvolněné, místy odplavené. V místech ukončení říms je patrný masivní pokles terénu spojený s jeho erozí. |

4.6 Území pod mostem a přístup. cesty

Opevnění koryta potoka je rozvolněné, místy odplavené. V místech ukončení říms je patrný masivní pokles terénu spojený s jeho erozí.

| [6] | 4.6 | Území pod mostem a přístup. cesty | Obnovit opevnění koryta. V rámci opravy vozovky a chodníků provést též opevnění kolem mostu. |

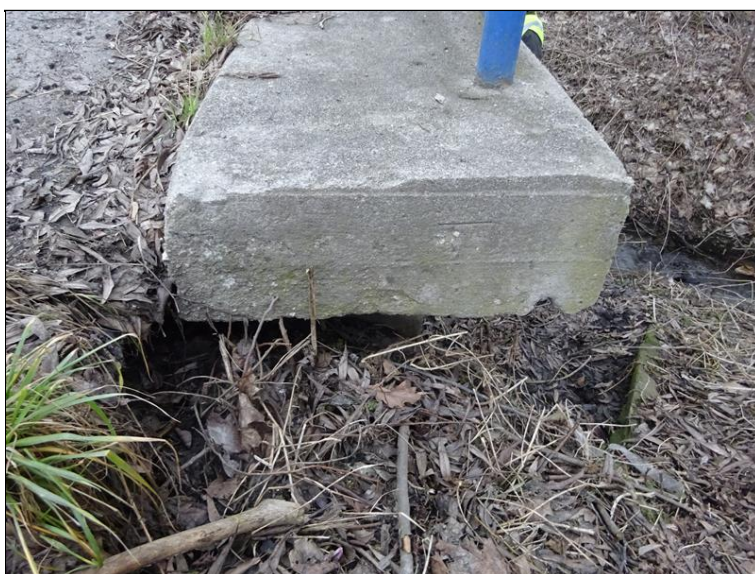
60_sesuv terenu u římsy O2L_1.JPG

4.6 Území pod mostem a přístup. cesty

Opevnění koryta potoka je rozvolněné, místy odplavené. V místech ukončení říms je patrný masivní pokles terénu spojený s jeho erozí.

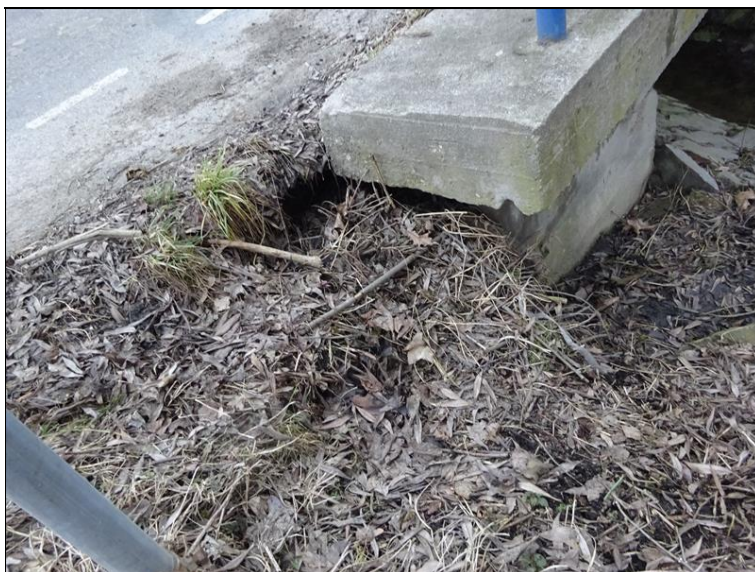
60_sesuv terenu u římsy O2L_2.JPG

4.6 Území pod mostem a přístup. cesty

Opevnění koryta potoka je rozvolněné, místy odplavené. V místech ukončení říms je patrný masivní pokles terénu spojený s jeho erozí.

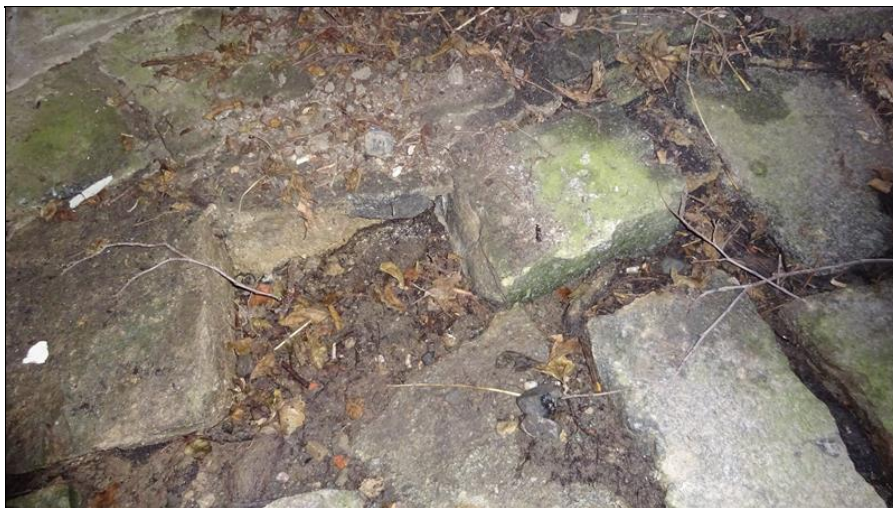
60_vyplavene sparovani.JPG

4.6 Území pod mostem a přístup. cesty

Opevnění koryta potoka je rozvolněné, místy odplavené. V místech ukončení říms je patrný masivní pokles terénu spojený s jeho erozí.
