Most 105-015

Most přes potok a chobot rybníka za obcí Borovka

HLAVNÍ PROHLÍDKA

Datum provedení prohlídky: 15.7.2021

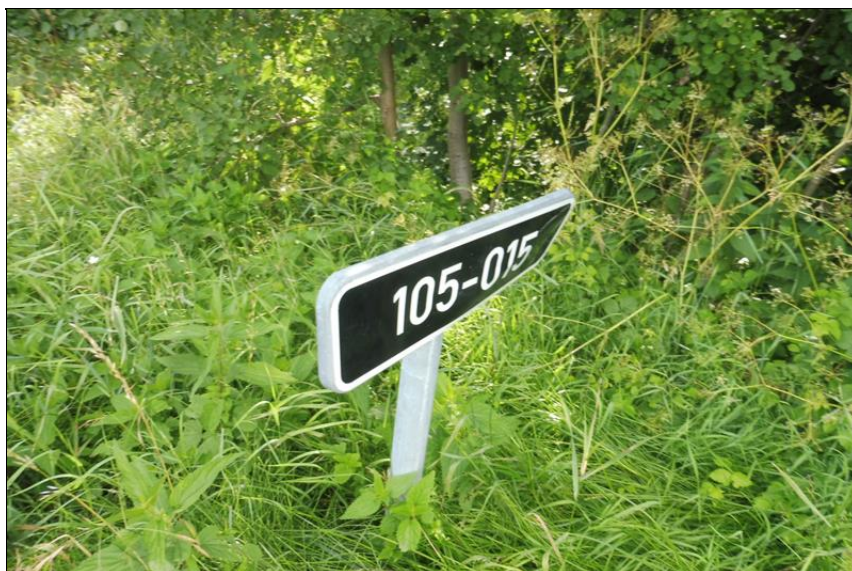
Evideční číslo mostu u OP1.

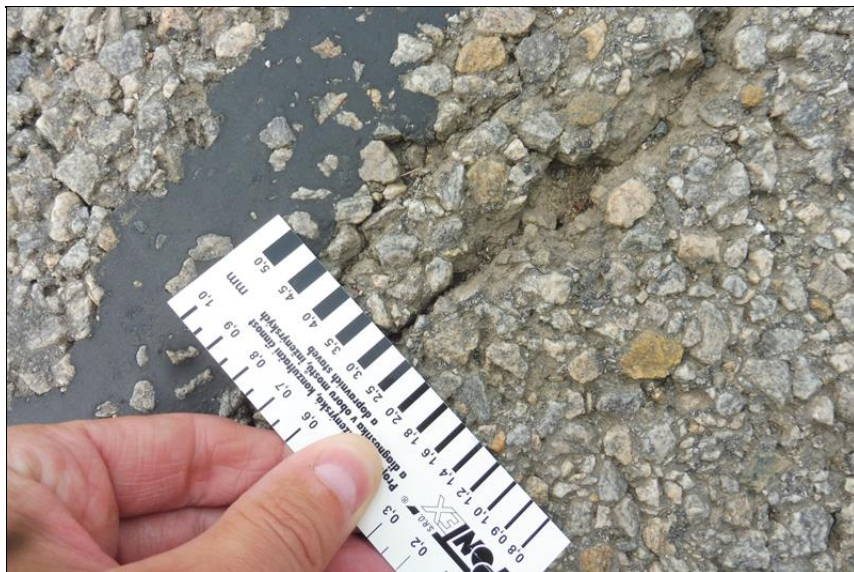
[3.1]	3.1	Vozovka	Vozovka - příčné i podélné trhliny, degradace asfaltu. Krajnice - mírně zanesené, vegetace.
[3.2]	3.3	Římsy, obrubníky, zálivky	Římsy - degradace betonu, bionapadení, vegetace ve spárách, odlupování těsnění, lok. trhlinky.
[3.3]	3.5	Izolační systém NK	Funkční.

Stupeň použitelnosti je zvolen vzhledem k trhlinám ve vozovce.

Trhliny ve vozovce.

| [4] | 3.1 | Vozovka | Zatěsnit spáry a trhliny. |

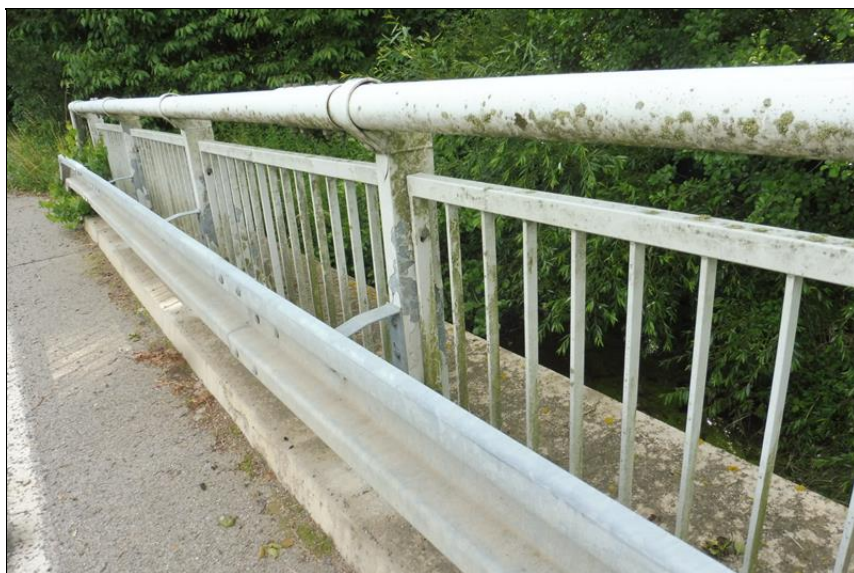
[4.1]	4.8	Odvodnění	Skluzy - vegetace. Odvodnění izolace - koroze konce trubičky.
[4.2]	4.1	Svodidla/Zábradelní svodidla	Zábradelní svodidla - odlupování chranného nátěru; svodidlo krátké; vpravo pootočené distanční díly, posprejovaná svodnice vlevo; bionapadení, lok. prorůstání vegetace.
[4.3]	4.3	Dopravní značení, označení objektu	Osazeno SDZ s vyznačením Vn. Zatížitelnost uvedená na SDZ neodpovídá hodnotám v ML. Označení mostu - mírně poškozená.

Zábradelní svodidlo vpravo.

| [8] | 4.1 | Svodidla/Zábradelní svodidla | Obnovit PKO. |
| [9] | 4.1 | Svodidla/Zábradelní svodidla | Prodloužit svodidlo dle TP 114. Upravit polohu distančních dílů. |

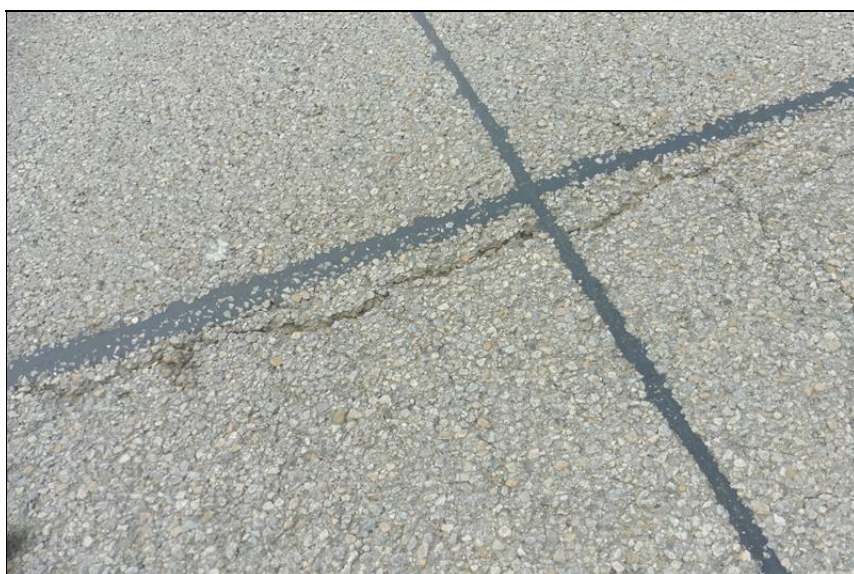
Vozovka na mostě.

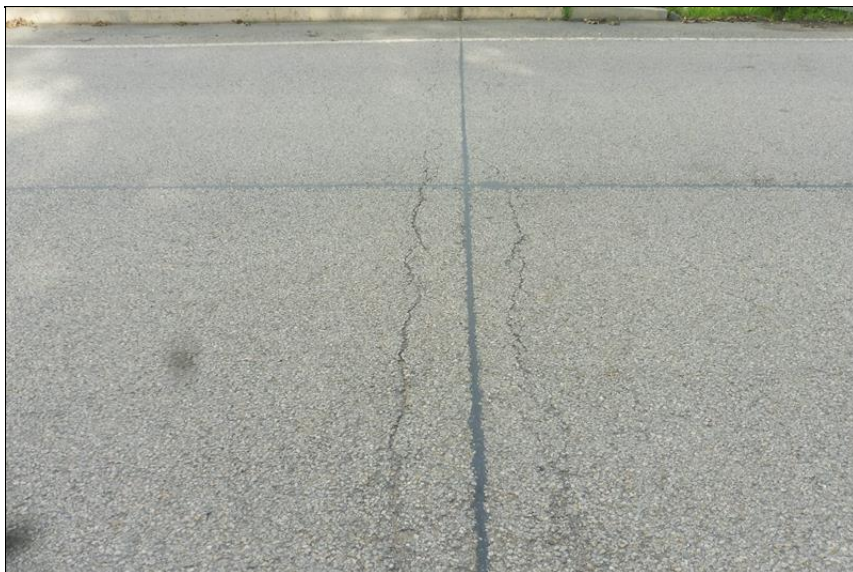
Vozovka na mostě.

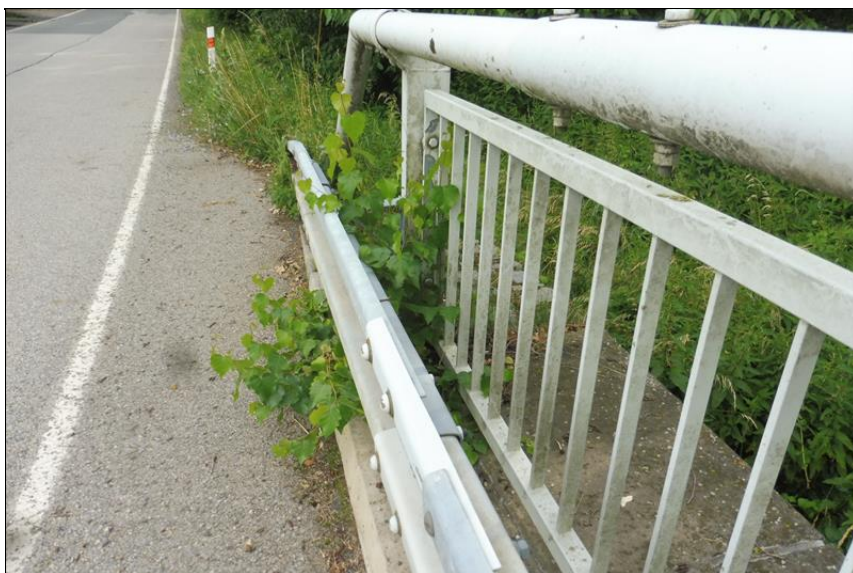
Zábradelní svodidlo vpravo.

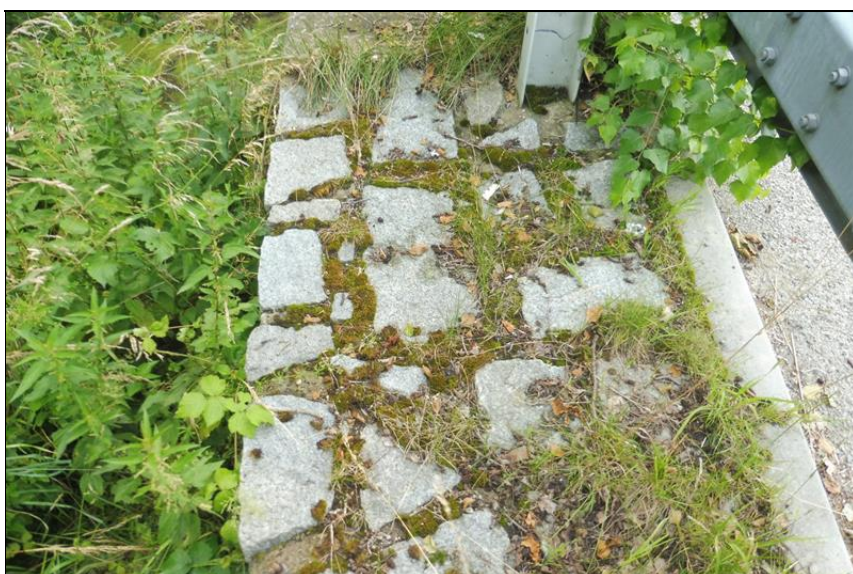
[1.1]	1.1	Základy mostních podpěr a křídel	Základy nepřístupné. Zjevné závady nezjištěny.
[1.2]	1.2	Mostní podpěry křídla a čelní zdi	Opěry - trhlinky na OP1P, výluhy na lících.
[1.3]	1.3	Zemní těleso, záhozy, zpevnění, přech.obl.	Zpevnění za římsami - zarostlé vegetací, nánosy.

Zpevnění za římsou.

| [2] | 1.3 | Zemní těleso, záhozy, zpevnění, přech.obl. | Odstranit nánosy a vegetaci. |

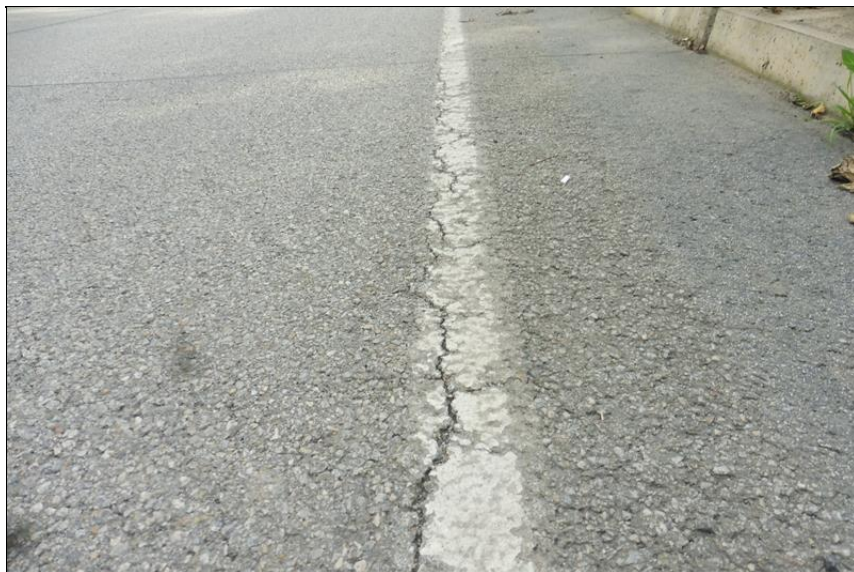
Vozovka na mostě.

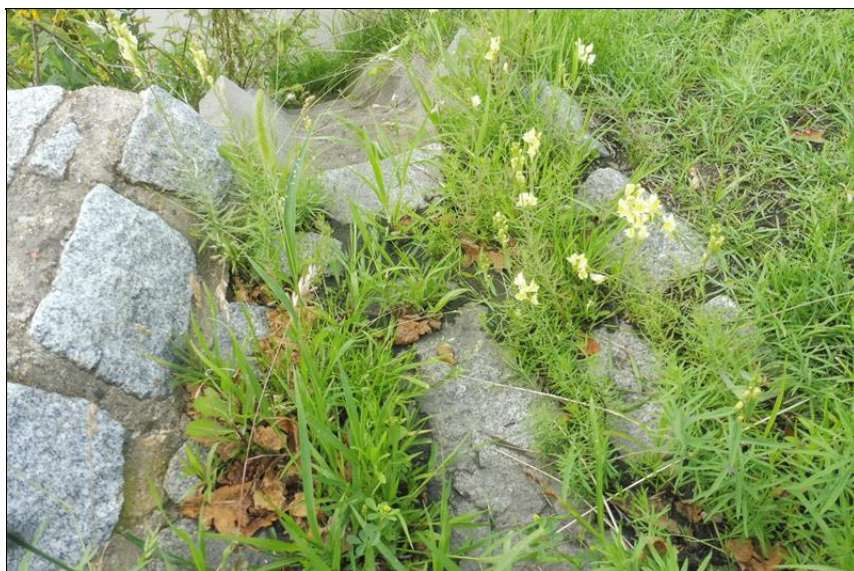
Zpevnění za římsou.

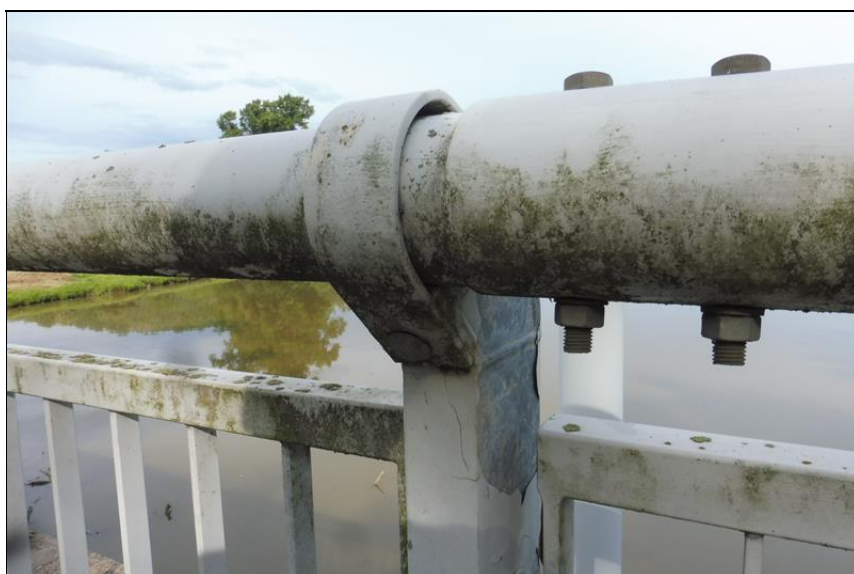
Zábradelní svodidlo vlevo.

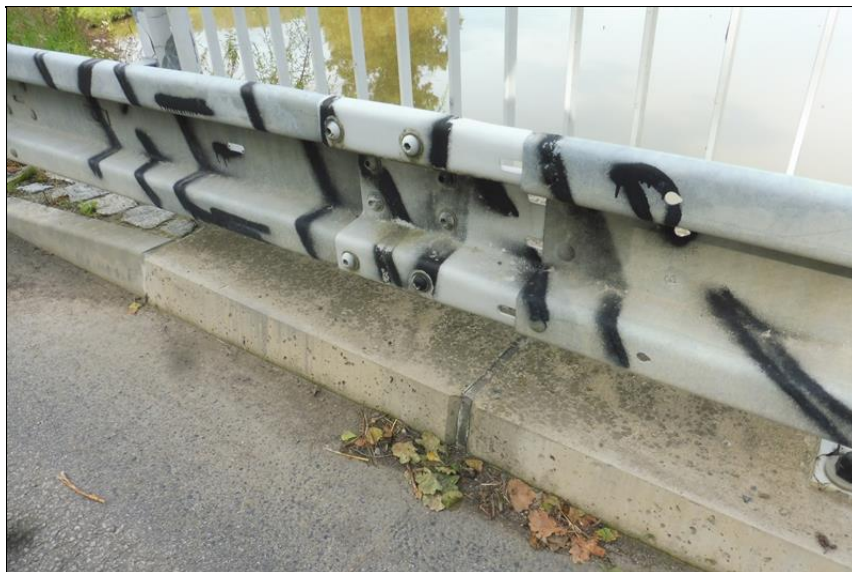
Zábradelní svodidlo vlevo.

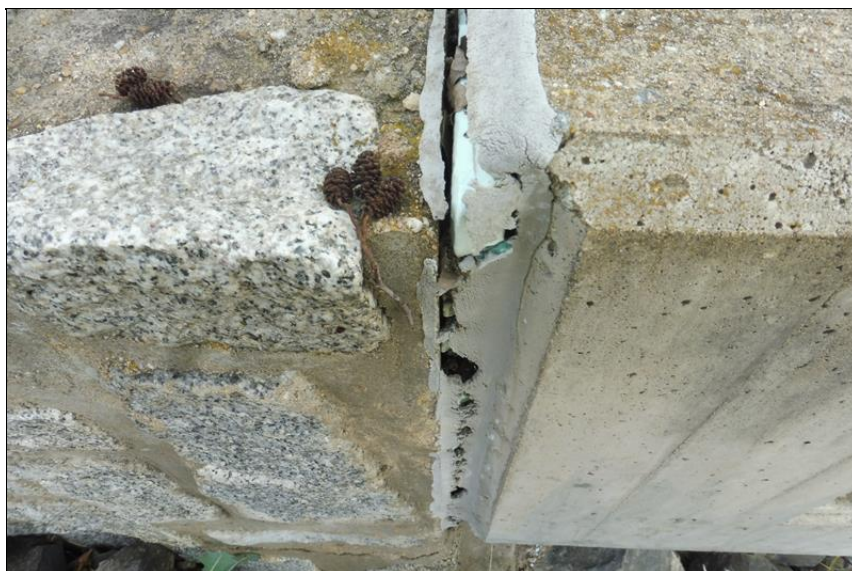
Otržení tmelu na levé římse.

| [5] | 3.3 | Římsy, obrubníky, zálivky | Obnovit těsnění dilatačních spár, odstranit vegetaci. |

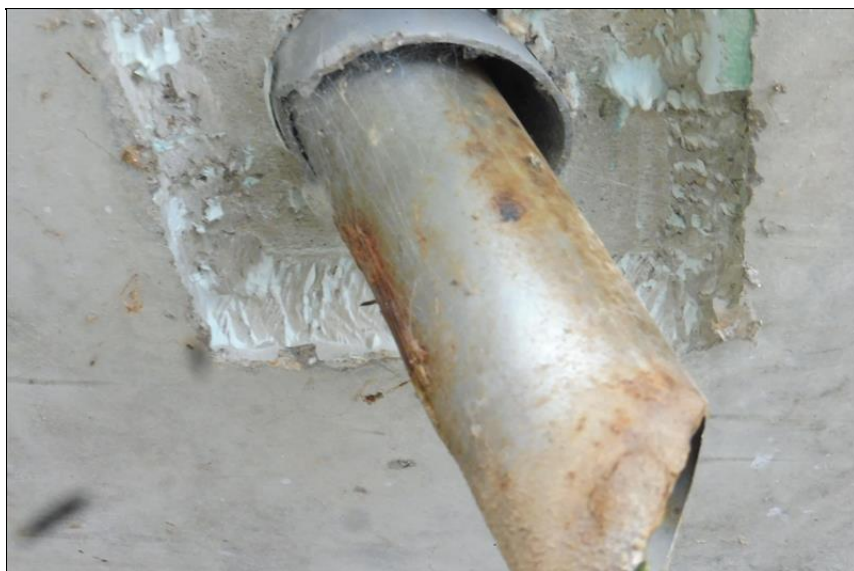
Vyústění trubičky odvodnění izolace.
