RESTAURÁTORSKÁ DOKUMENTACE

Restaurátorský průzkum a záměr Restaurování kamenného schodiště sala terreny v areálu zámku Smečno

Leden 2023

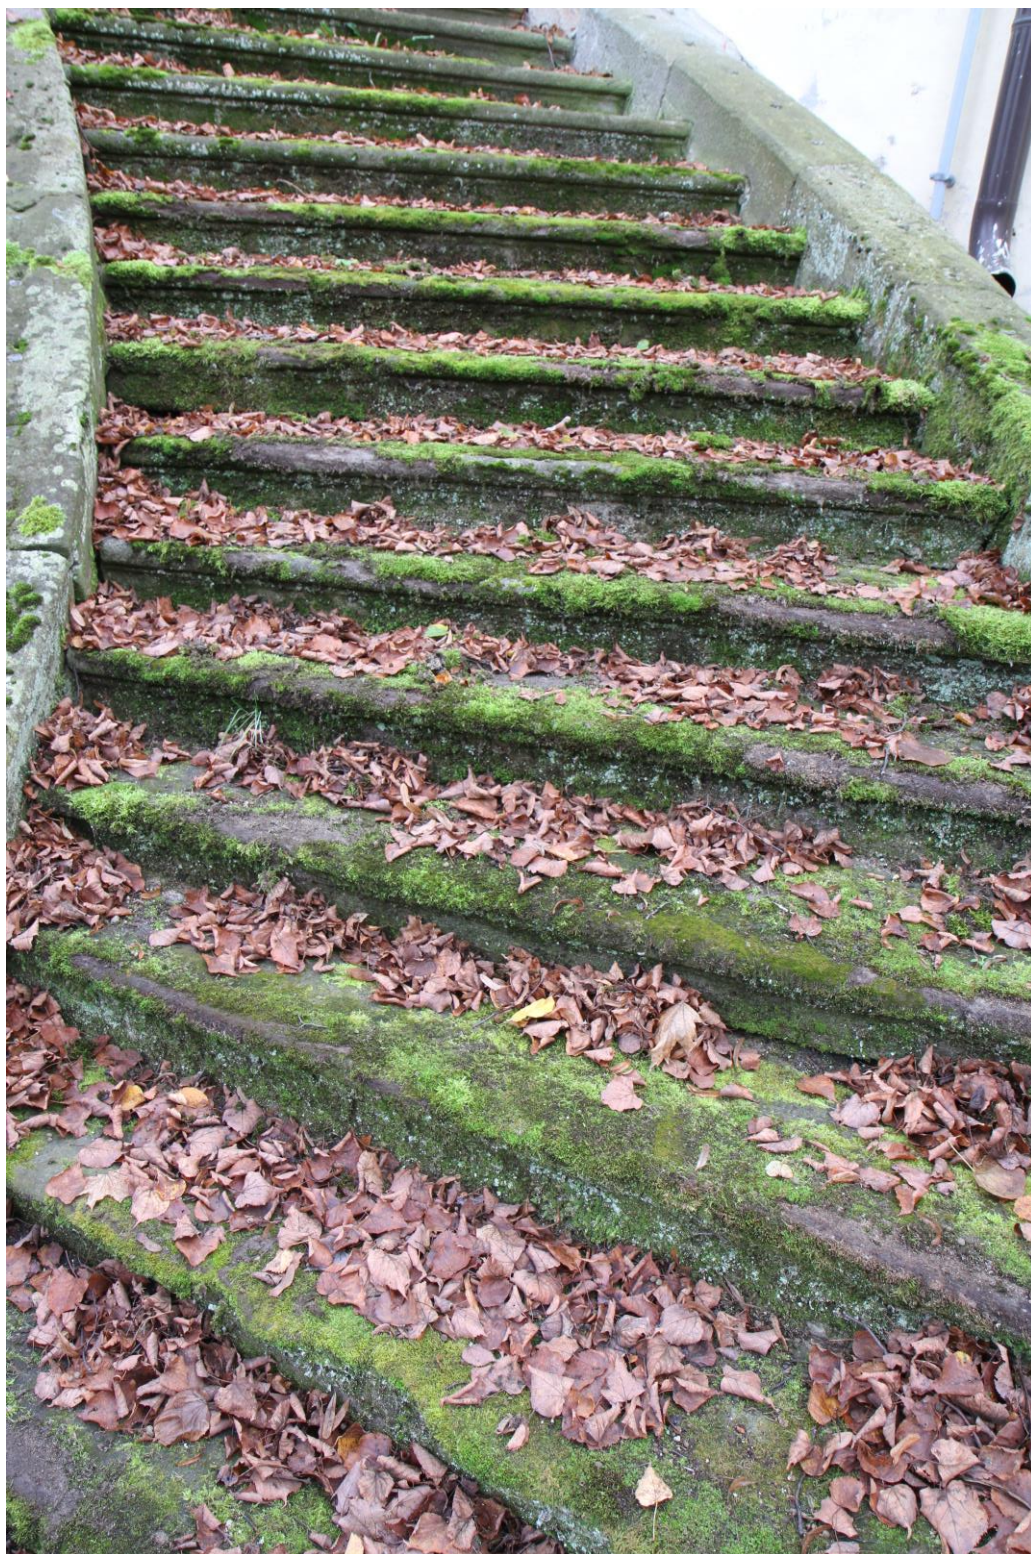
Arkózové stupně zakončené oblým nosem. Stupně jsou zapuštěné pod kamennou trnož zábradlí. většina stupňů má opačný spád, může tak docházet k zadržování srážkové vody a jejímu zatékání do konstrukce pod schodištěm. Každý stupeň je z jednoho bloku kamene, spoje nebyly nalezeny. Místy jsou patrná mechanická poškození. Povrch kamene je přirozeně zvětralý a pokrytý téměř souvislou vrstvou mechů a lišejníků. Biologické znečištění je enormní.

Stupně pravého ramene schodiště

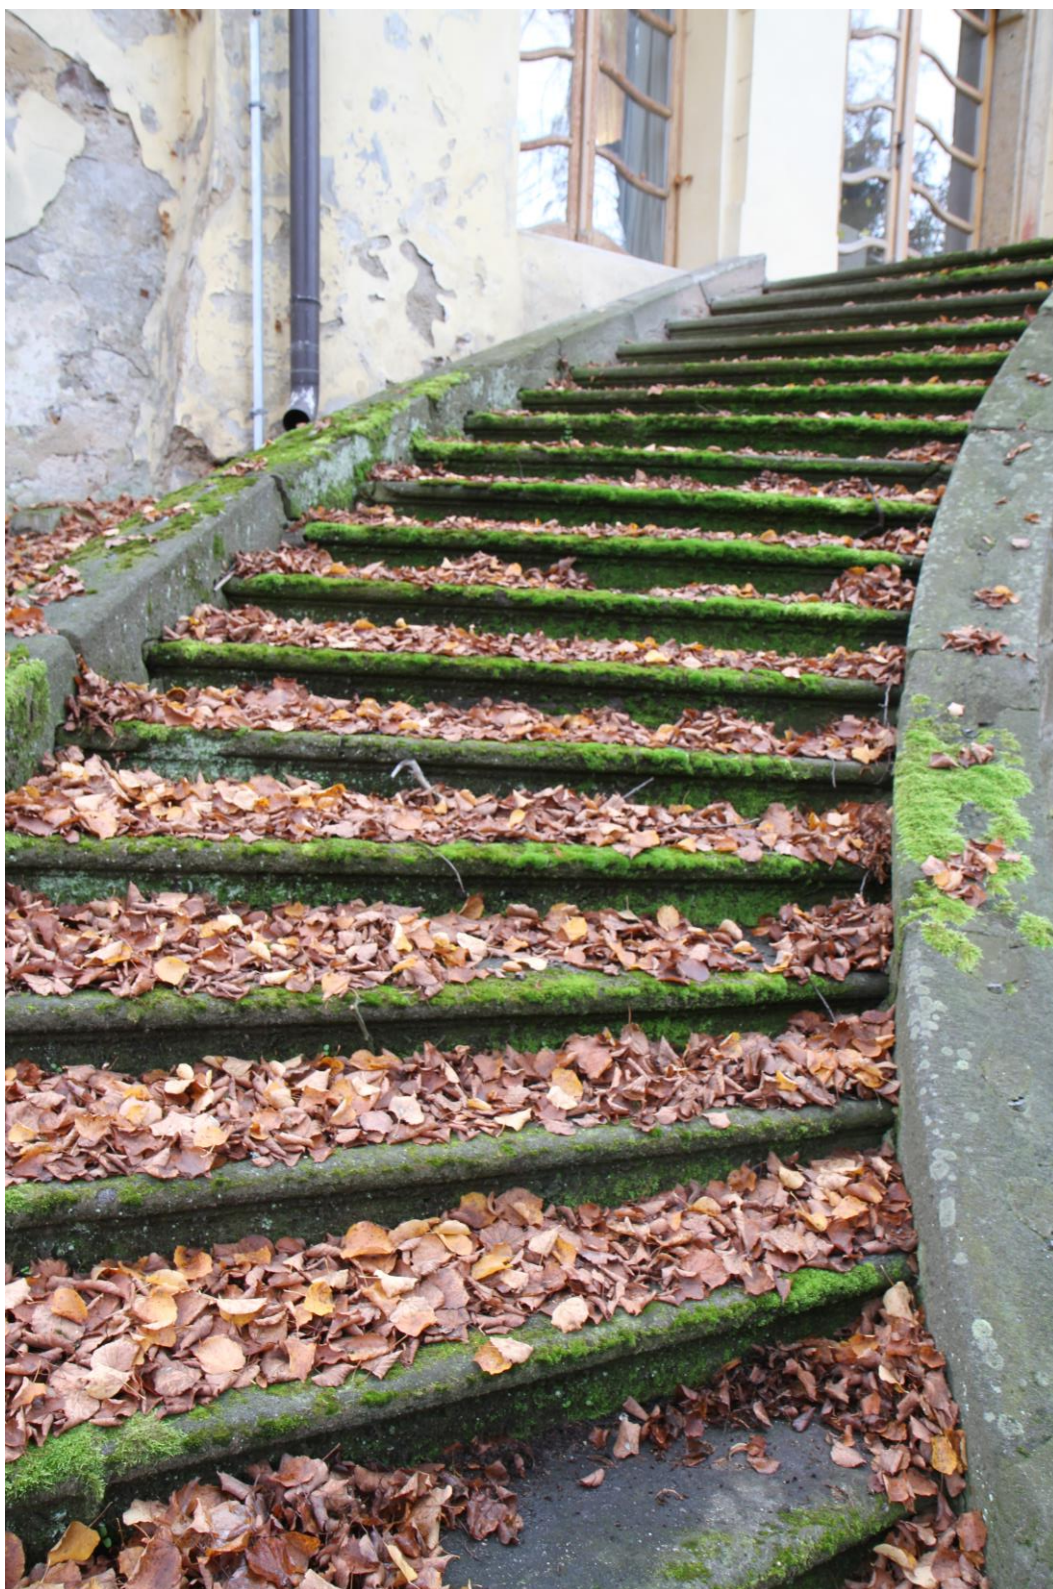
Stupně levého ramene schodiště

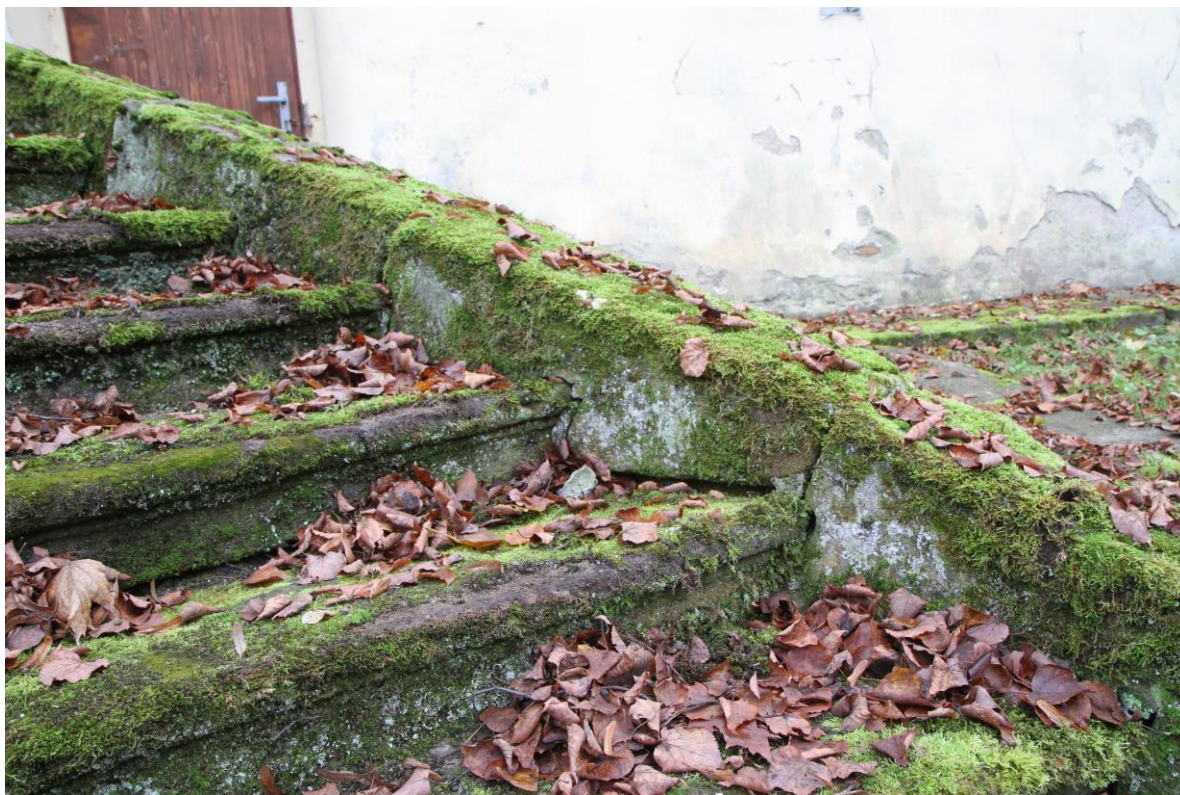
Jednotlivé díly trnože jsou vyosené a rozestoupené. Což svědčí o jejich statických pohybech. V trnoži horní podesty se dochovaly stopy po osazení jiných kamenných dílů, možná sloupků. Část trnože podesty je vysazena mladším doplňkem. Spodní voluty jsou

Detail rozestoupených dílů trnože zábradlí

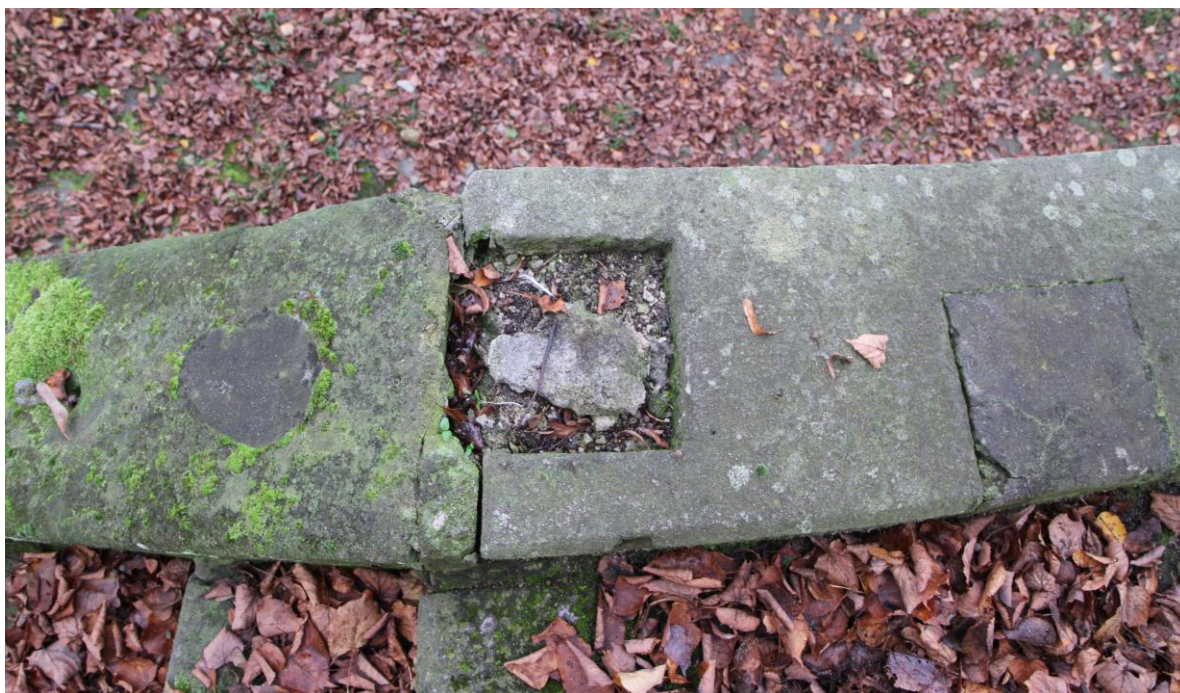
Detail kapsy v trnoži zábradlí podesty

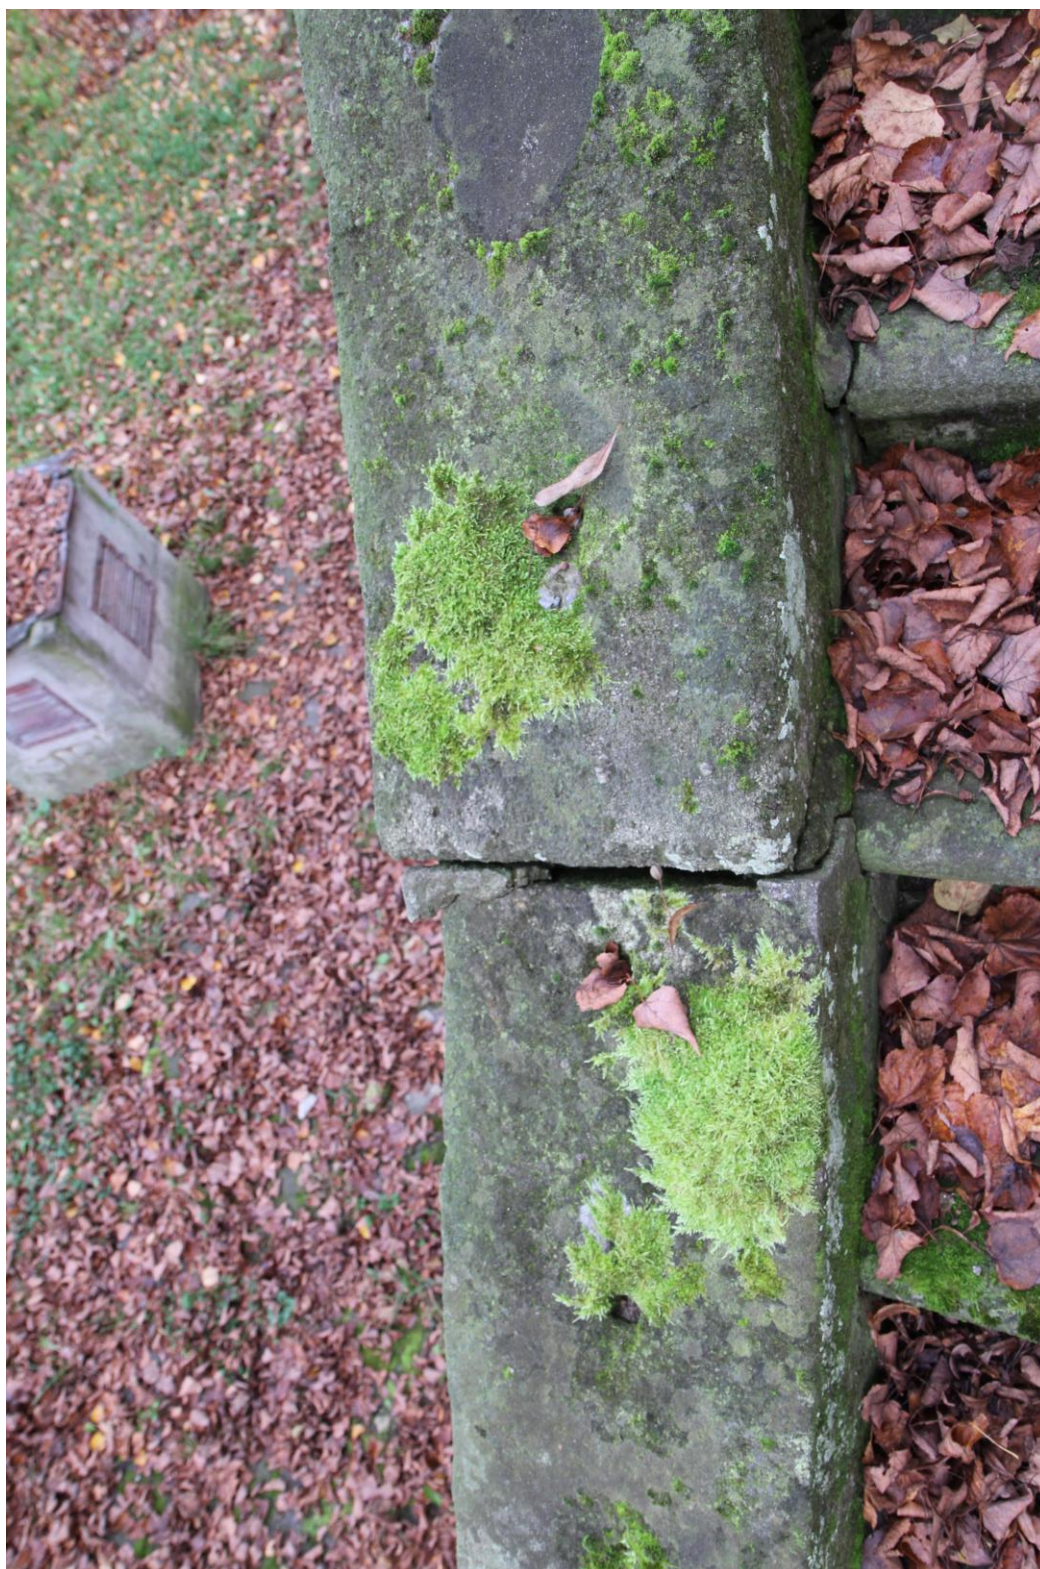
Detail rozvolněných dílů trnože zábradlí

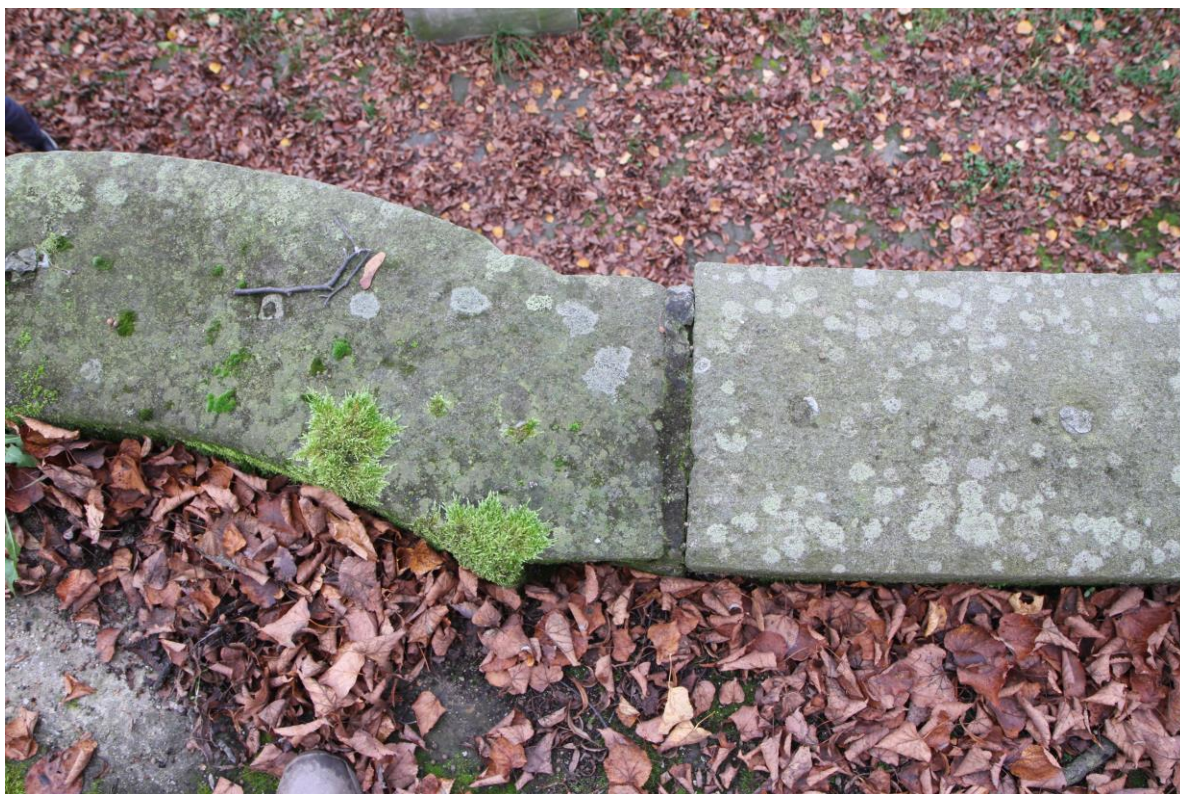
Detail nenavazující části trnože zábradlí na podestě

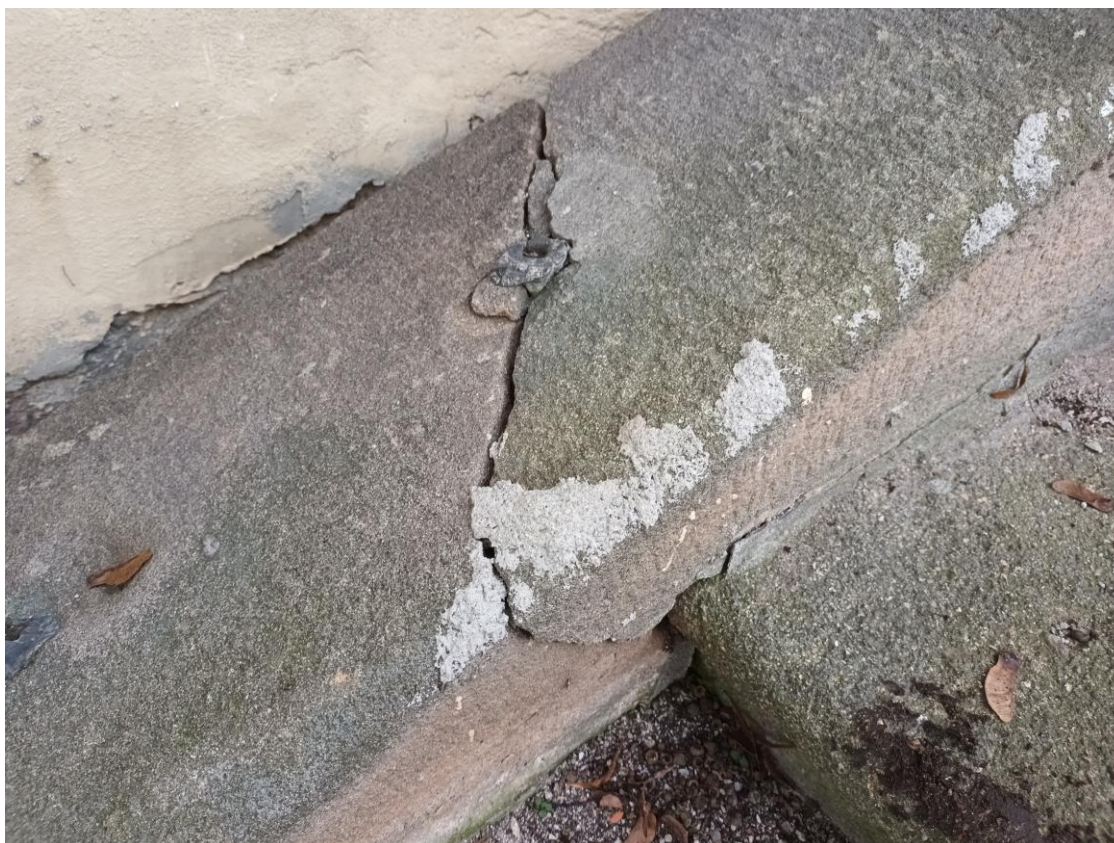
Kámen je přirozeně zvětralý a pokrytý mechy a lišejníky, místy mechanický poškozený a opravovaný tmely a kamennými plombami. Několik dílů trnože je rozlomených.

Detail prasklého dílu trnože zábradlí

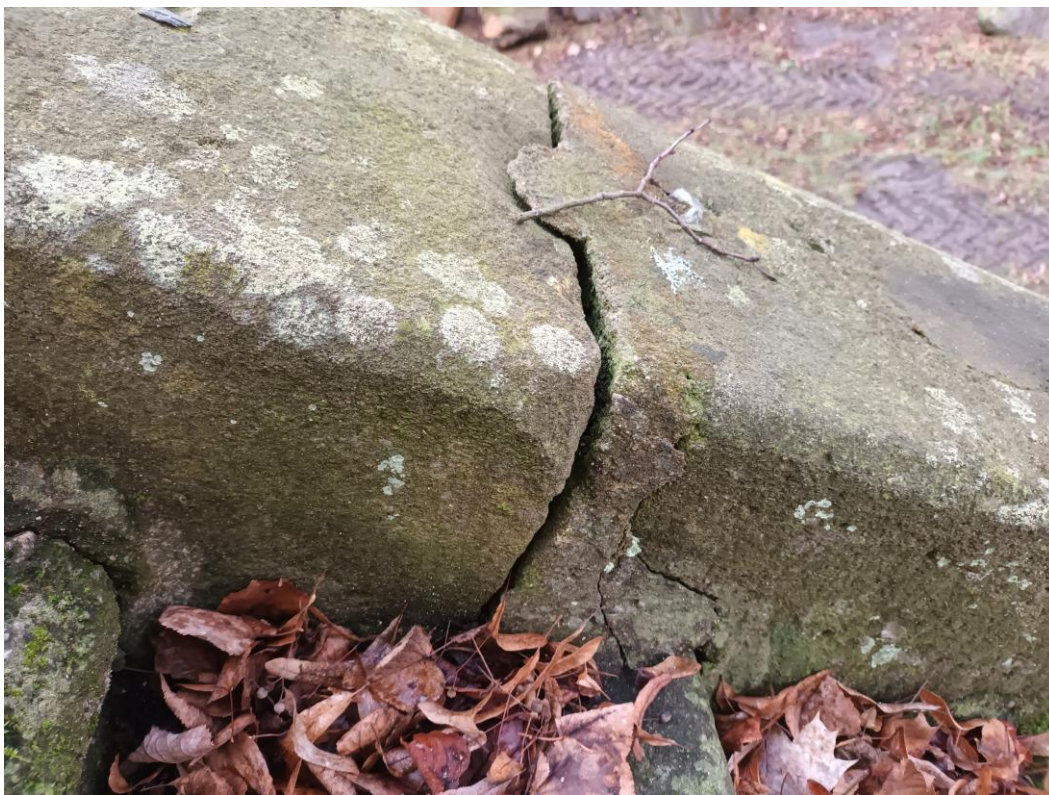
Detail rozvolněných dílů trnože zábradlí

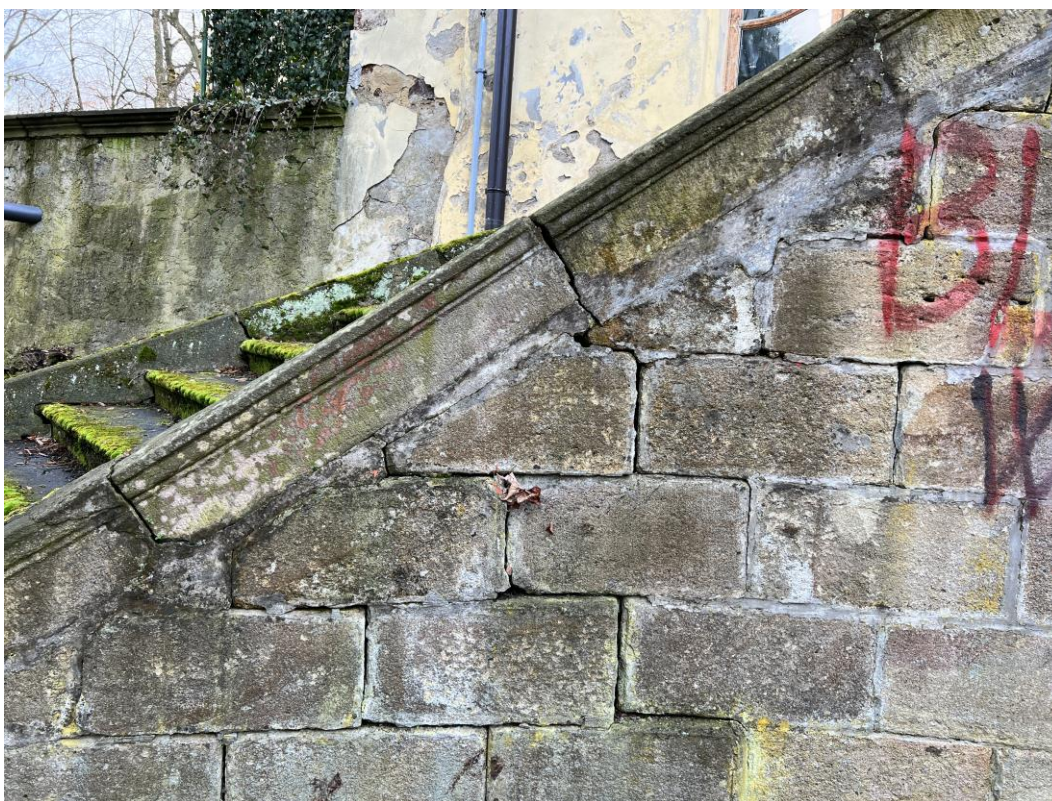
Detail rozvolněného zdiva a dílů trnože zábradlí

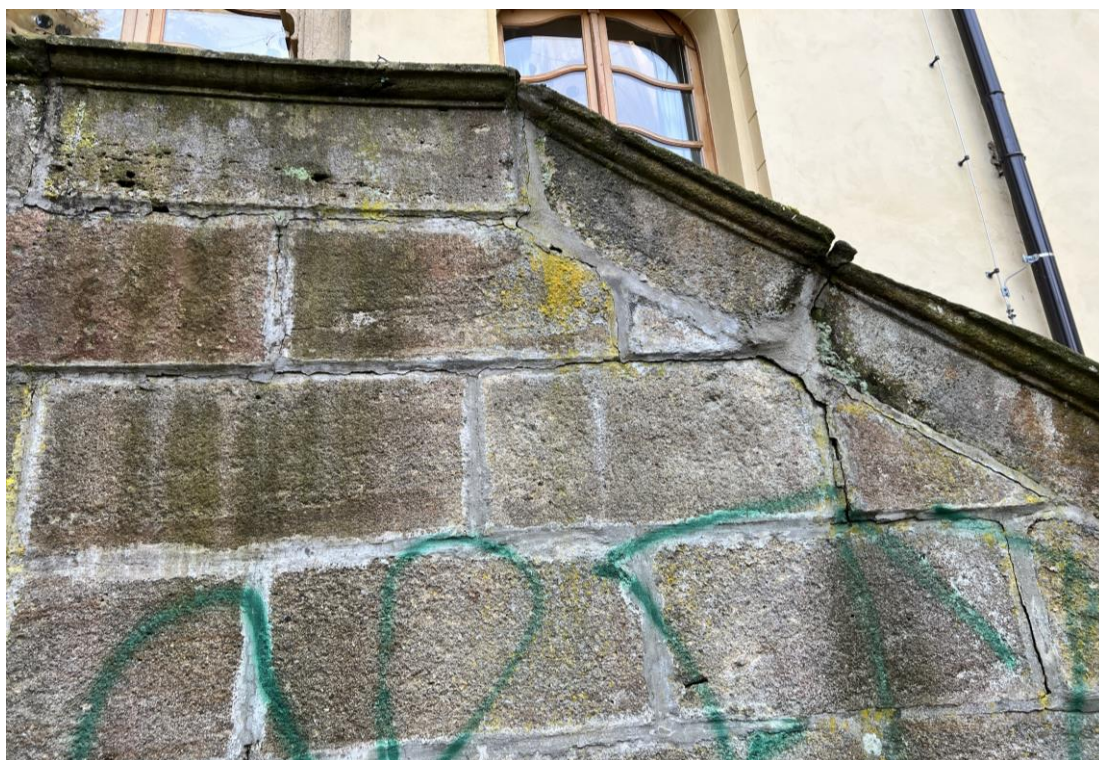
Detail rozvolněných a poškozených dílů trnože zábradlí

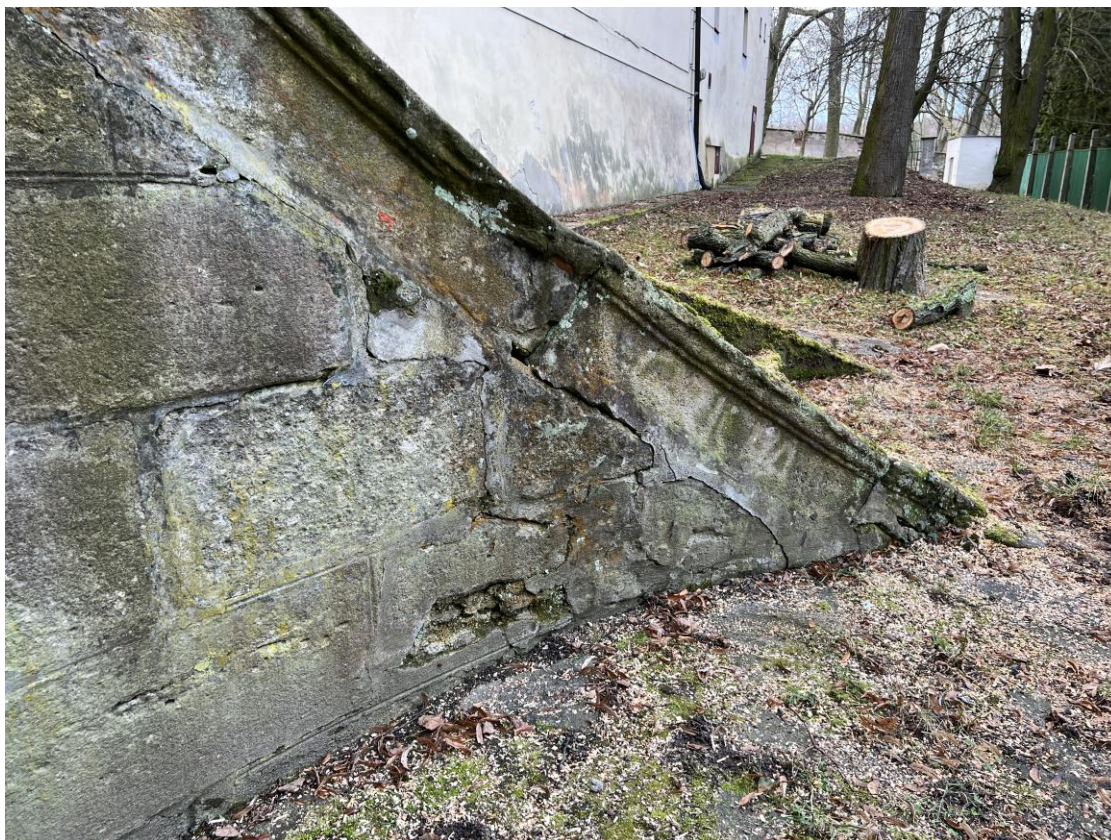
Detail rozvolněných a poškozených dílů trnože zábradlí

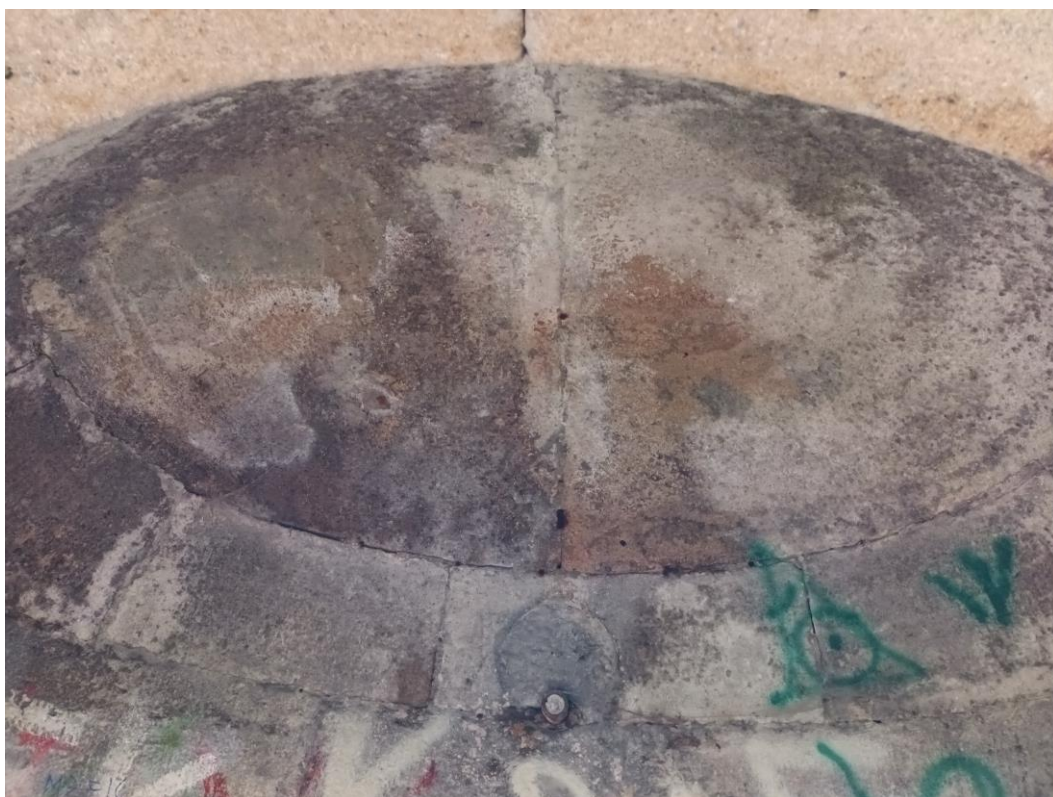
Uvnitř výklenku pod schodištěm je patrně druhotně osazený pultík z pohledového betonu, podlaha je provedena z jakési maltové mazaniny, která je již zčásti pryč.. V záklenku vstupu se dochovaly otvory, mohlo by se jednat o stopy po osazení mříže. Některé spáry zdiva uvnitř niky jsou rozestoupené, ve spáře klenby jsou patrné zkorodované železné armatury.

Po potřebných opravách jádrového zdiva bude na horní ploše pod pískovcovou dlažbou provedena hydroizolace s případnou drenážní vrstvou odvedenou mimo základové konstrukce. Prostupující vlhkost v současnosti silně narušuje kopulovitou klenbu ve výklenku pod schodištěm. Na takto ošetřené zdivo bude na vrstvu geotextilie osazena pískovcová dlažba do maltového lože (NVL 300, fa. Sievert).

Současný stav klenby výklenku

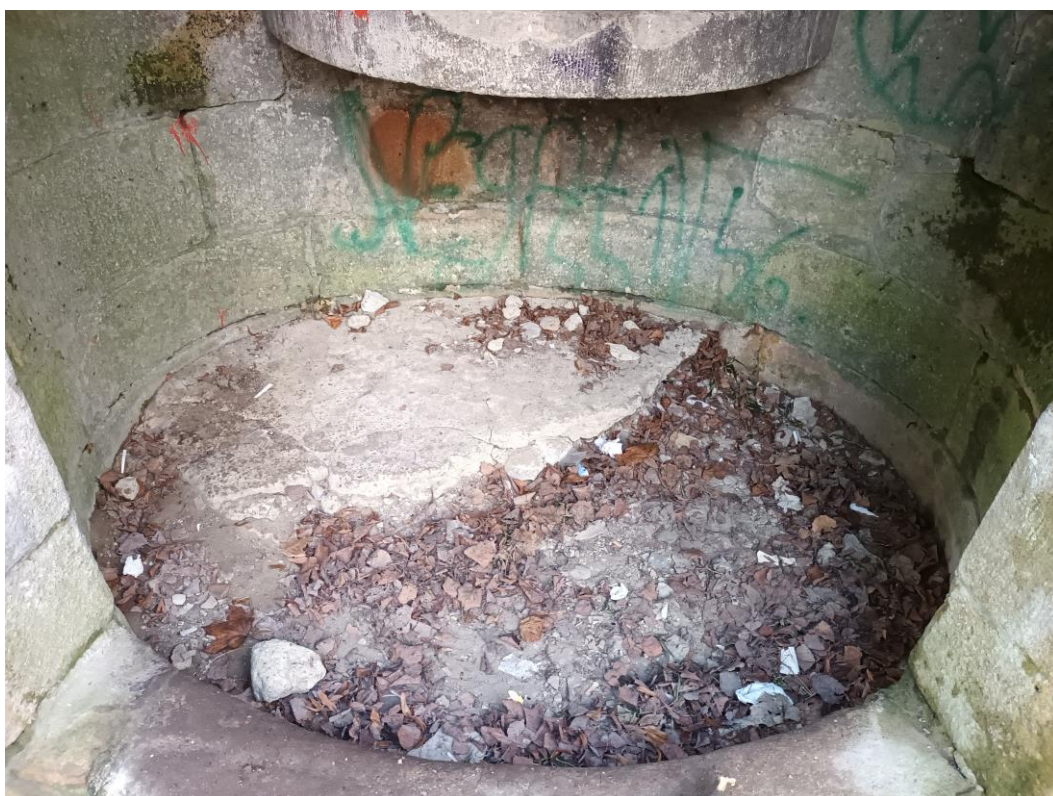
Současný stav podlahy výklenku

Do výklenku bude vyrobena nová podlaha z pískovce, osazena do maltového lože (NVL 300, fa. Sievert). Podklad bude tvořit alespoň 10 cm vrstva šterku.

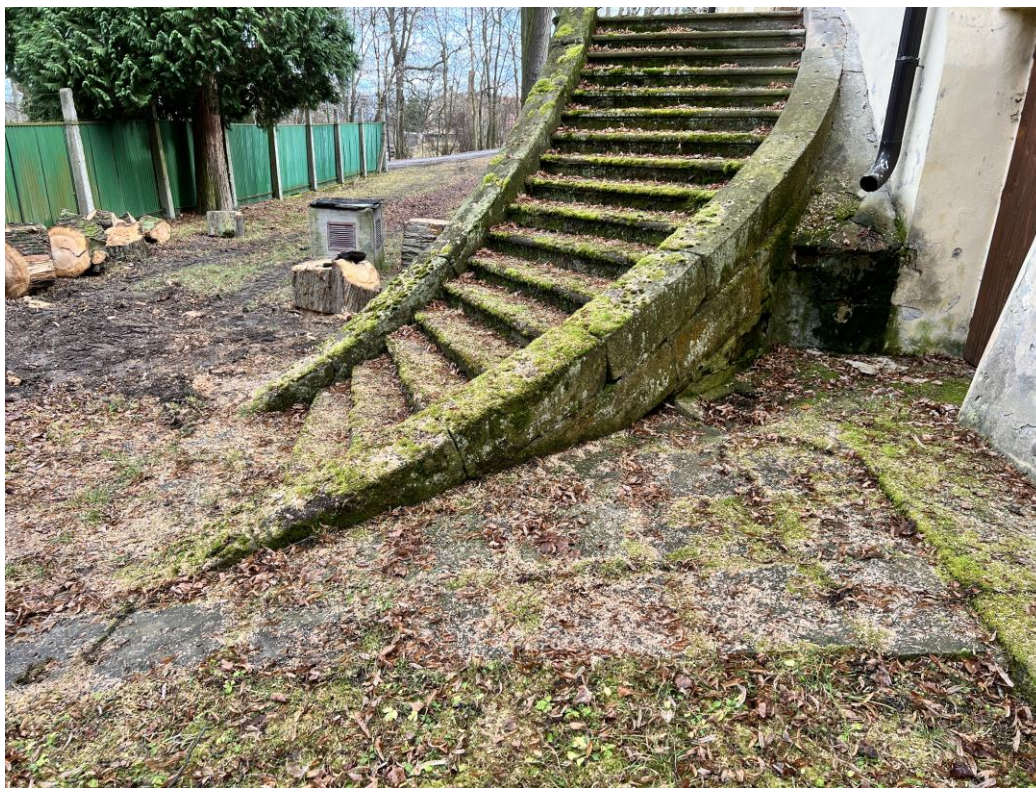
Mezi stěnou zámku a západním bokem schodiště je vsazena cihlová vyzdívka, na povrchu opatřena vrstvou betonu, která měla patrně napomáhat odtoku vody mimo hmotu schodiště. Za západním ramenem schodiště je v dlažbě umístěný dnes ucpaný odtokový kanál. Podle stavu přiléhajícího zdiva a biologického napadení se ale zdá, že už svou funkci neplní a voda z okapů zatéká pod schody.

Navýšený terén, vyzdívka pod okapem, novodobá dlažba a odtokový kanál u západního ramene schodiště

Podobně bude rozebrána vyzdívka za západním ramenem a znovu stavebně založena.

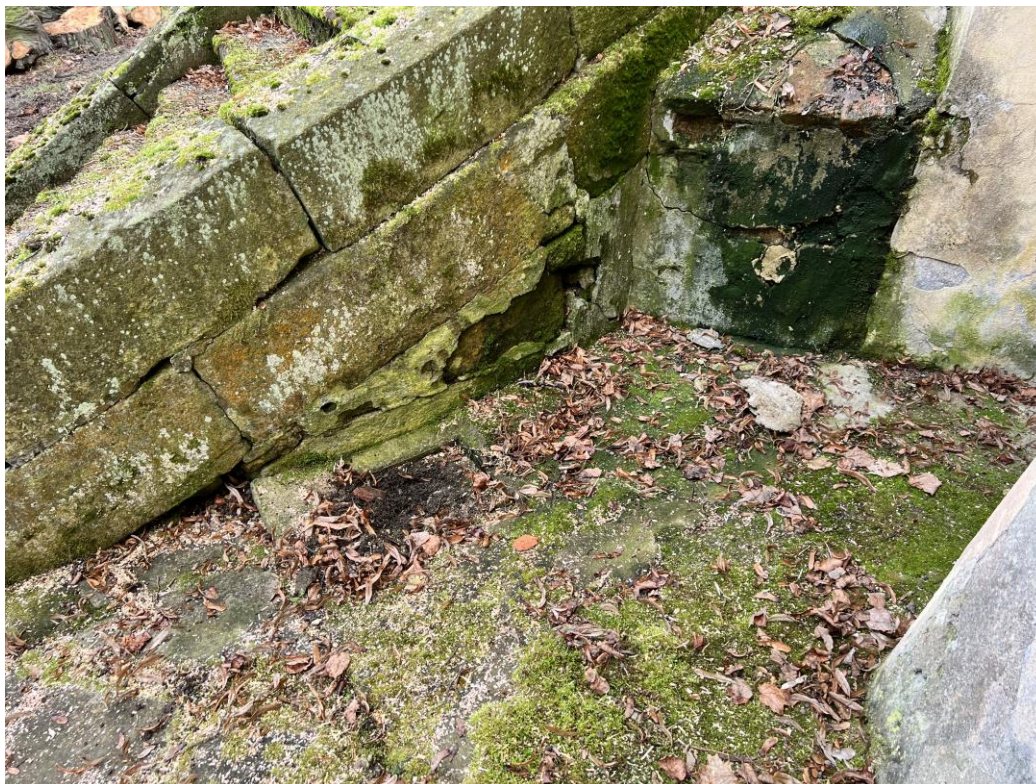
Vyzdívka, novodobá dlažba a odtokový kanál západně od schodiště-detail

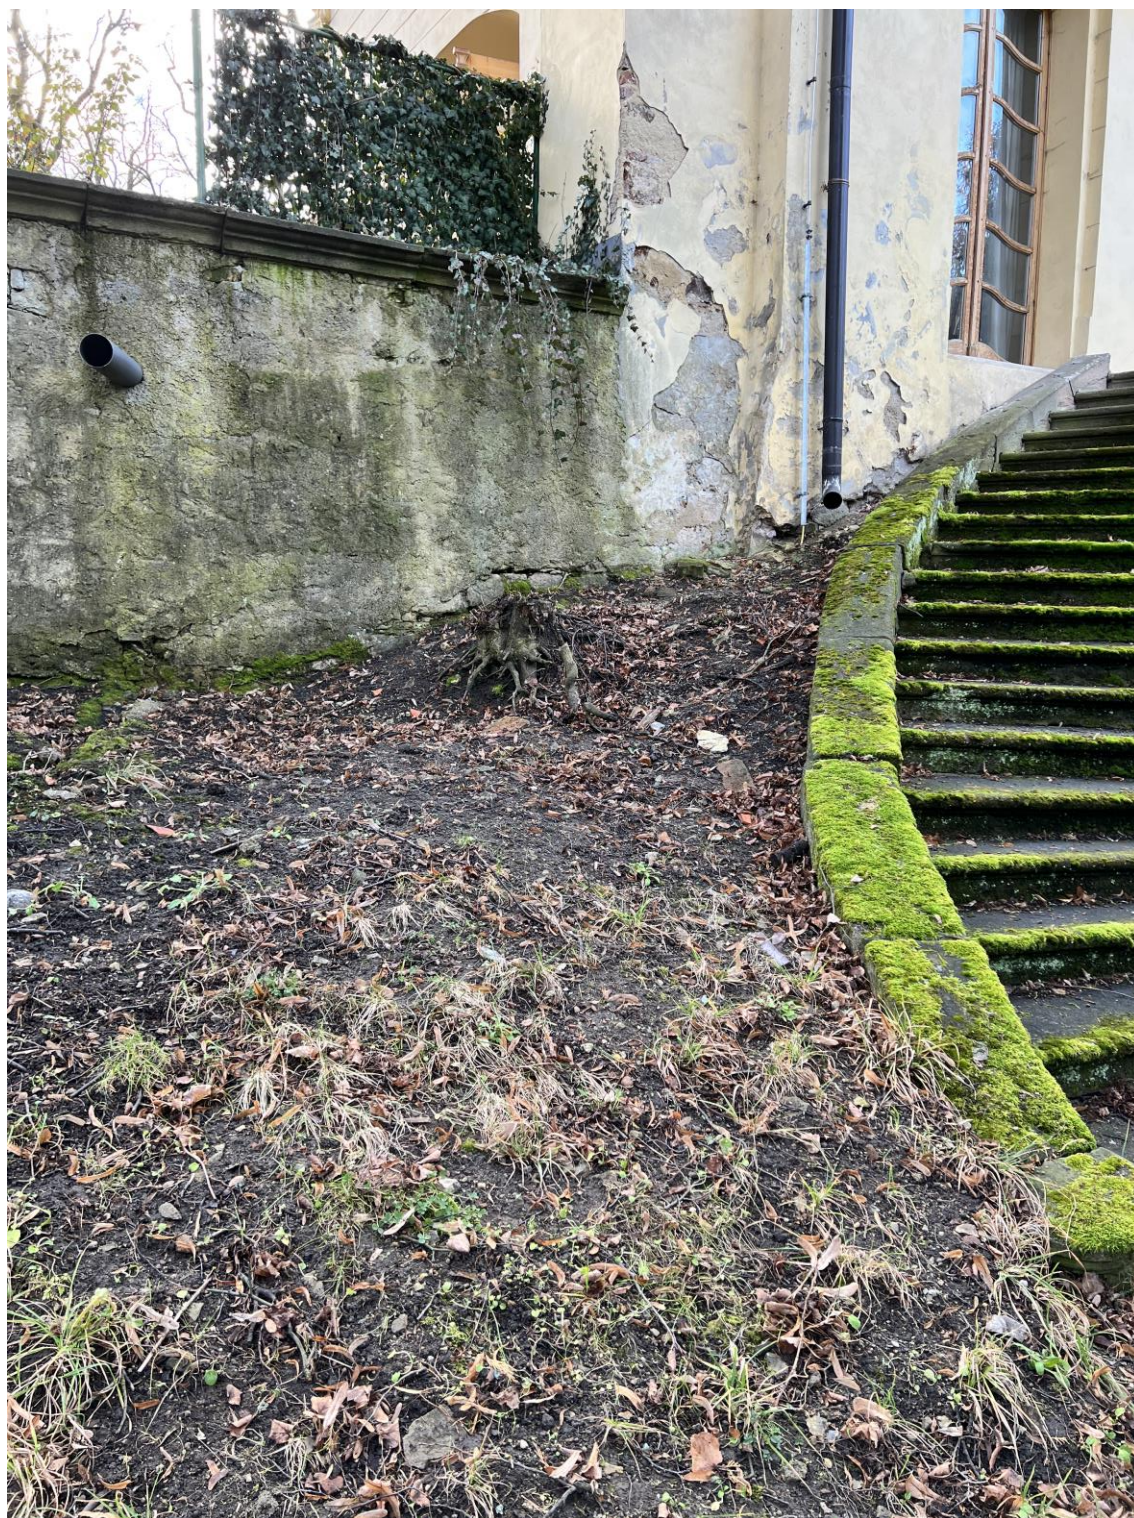
Spodní část pravého (západního) ramene schodiště je zapuštěná pod terénem. U levého (východního) ramene schodiště, je druhotně navržený terén až po úroveň okapového svodu.

Navršený terén na východní straně schodiště

Terén za východním ramenem schodiště bude odtěžen do hloubky minimálně 30 cm a vzdálenosti 2 m od schodiště. Zde bude provedena úprava terénu a založení základu pro vyzdívku při horní části ramene schodiště v klínu mezi zdí Salla terreny a ramenem schodiště. Vyzdívka bude končit zhruba u okapu.

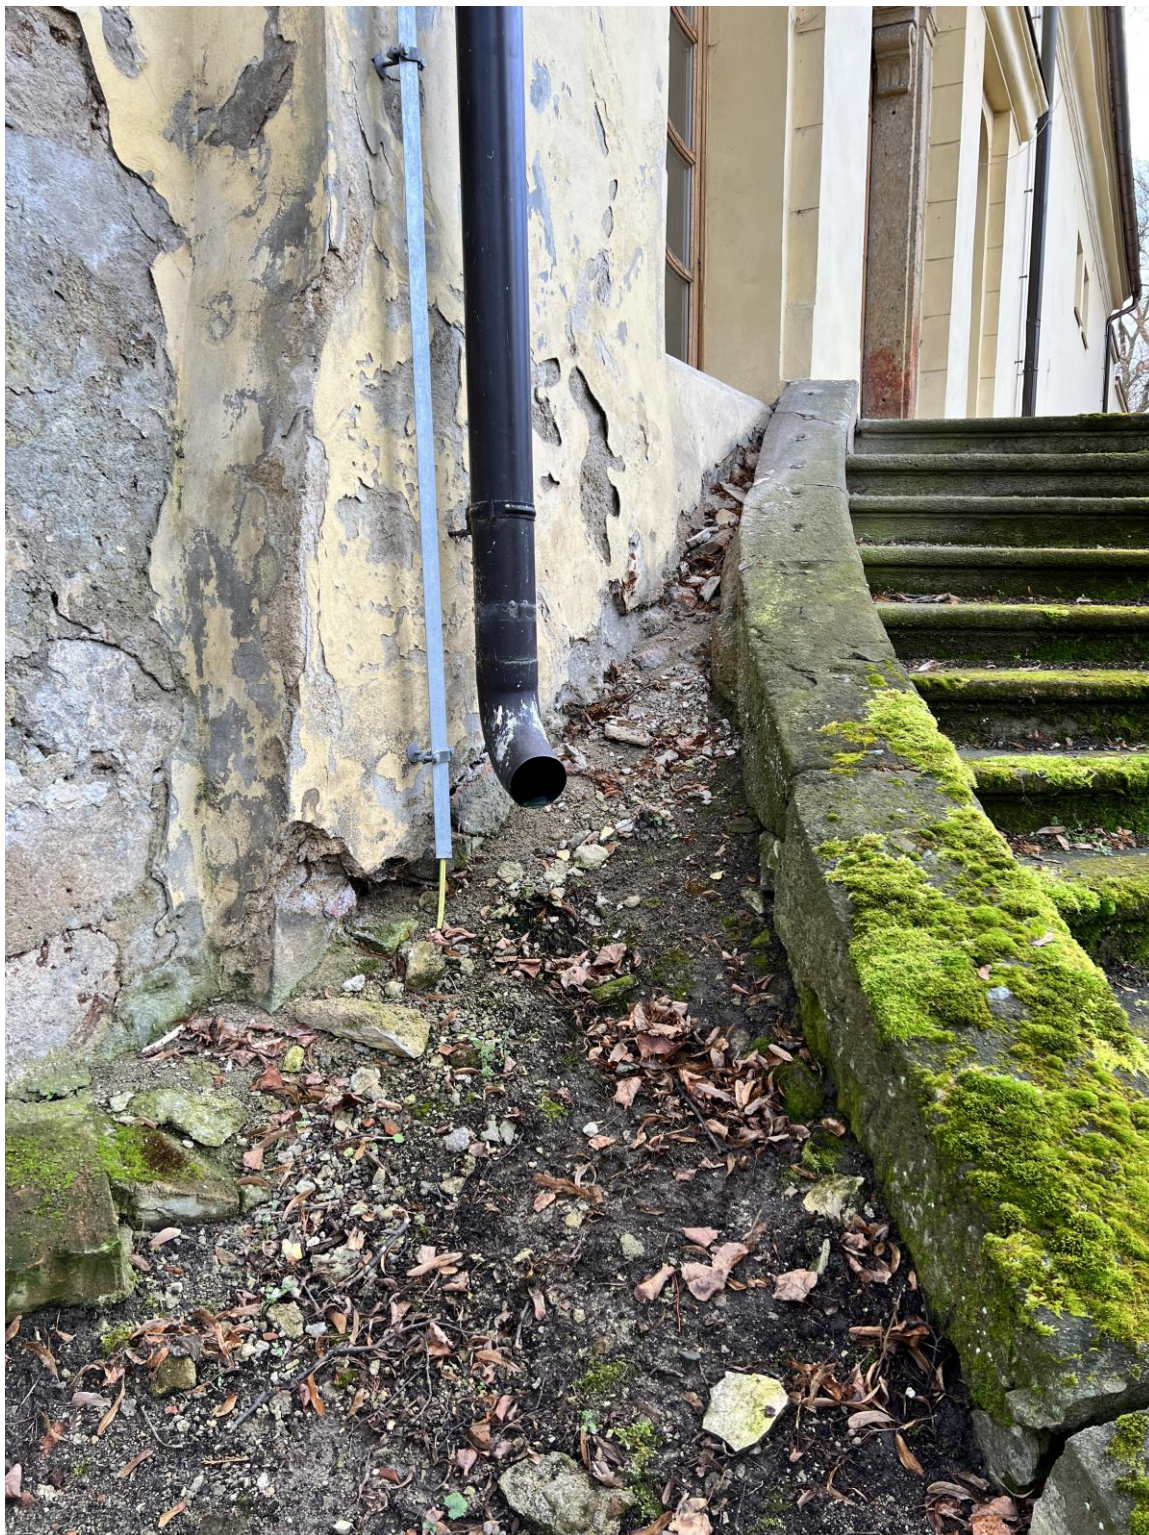
Navršený terén a okapový svod na východní straně schodiště

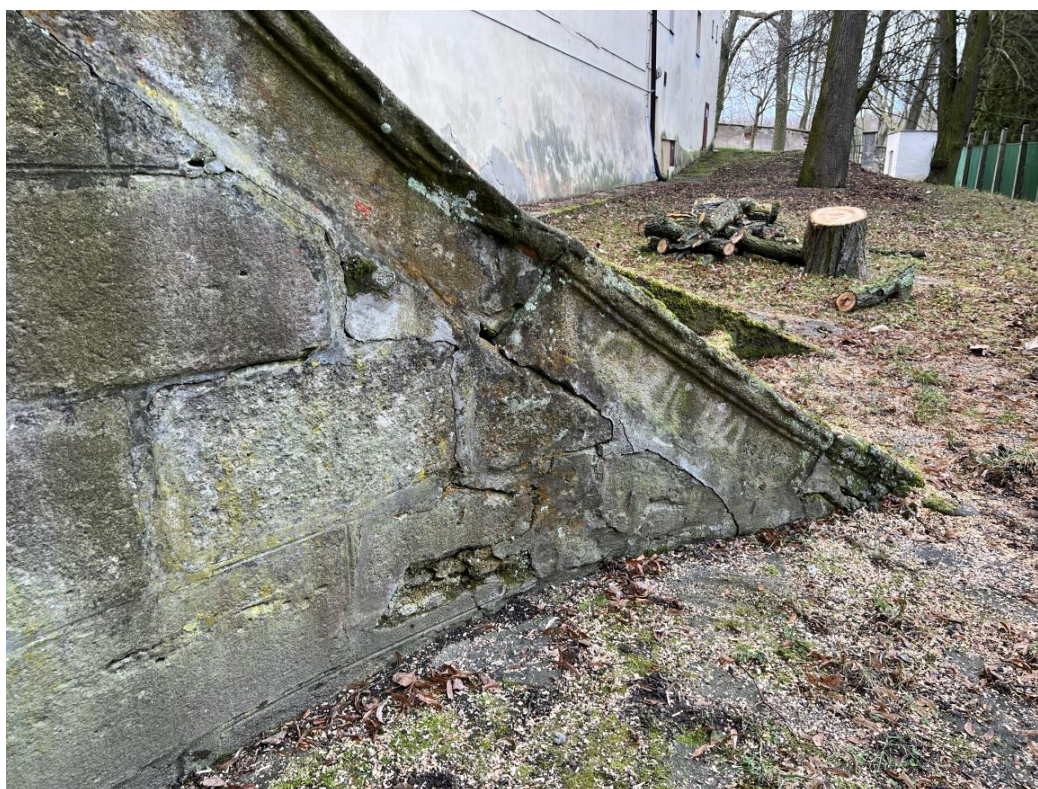
Spodní stupeň a spodní voluty trnože pravého (západního) ramene schodiště jsou zapuštěné pod druhotně navýšeným terénem.

Spodní část pravého (západního) ramene schodiště s navýšeným terénem a kamennou dlažbou
