RESTAURÁTORSKÁ DOKUMENTACE

Restaurátorský průzkum a záměr restaurování kamenných opěrných pilířů fasády zámku Smečno

Leden 2023

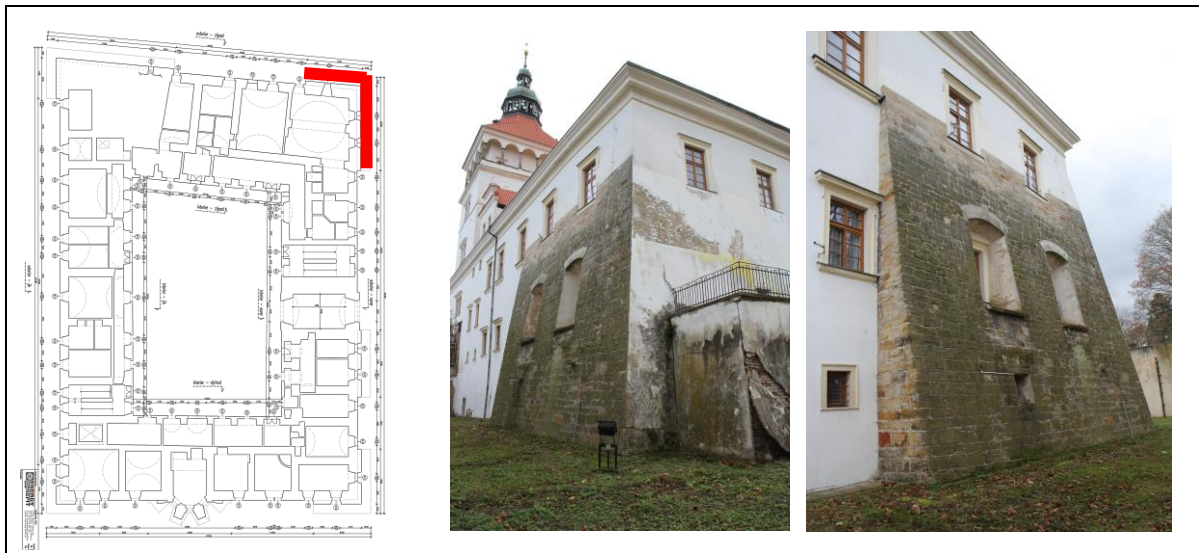
Stav pilíře č. 1

Opěrný pilíř na severozápadním nároží zámku sahající ode dna příkopu přibližně do poloviny okenních šambrán druhého podlaží. Pilíř je vyzděný z kvádrů jemnozrného pískovce, který je na severní straně ponechaný jako pohledový. Západní strana pilíře je opatřena omítkou a částečně překrytá zdí terasy.

Obdélné okénko v úrovni suterénu je odsazené ve hluboké omítané, segmentově sklenuté špaletě, parapet je zpevněný cementovou mazaninou. Kamenný překlad v líci zdiva je prasklý.

Kamenné zdivo je vyspárované tvrdou cementovou spárovací hmotou. Výplně jsou místy uvolněné a vypadané.

Povrch kamene téměř celoplošně pokrývá biologický povlak v podobě řas, mechů a lišejníků, svědčící o trvalém zavlhčení. Některé bloky jsou zvětralé a částečně rozpadlé. Zdivo je poškozené vysekáním drah pro elektroinstalace a osazením hromosvodu.

Sanační omítky na západní straně a omítky ve špaletách oken je v havarijním stavu a masivně opadáva.

Prasklina v kamenném překladu okna pilíře č. 1 může zůstat ponechána.

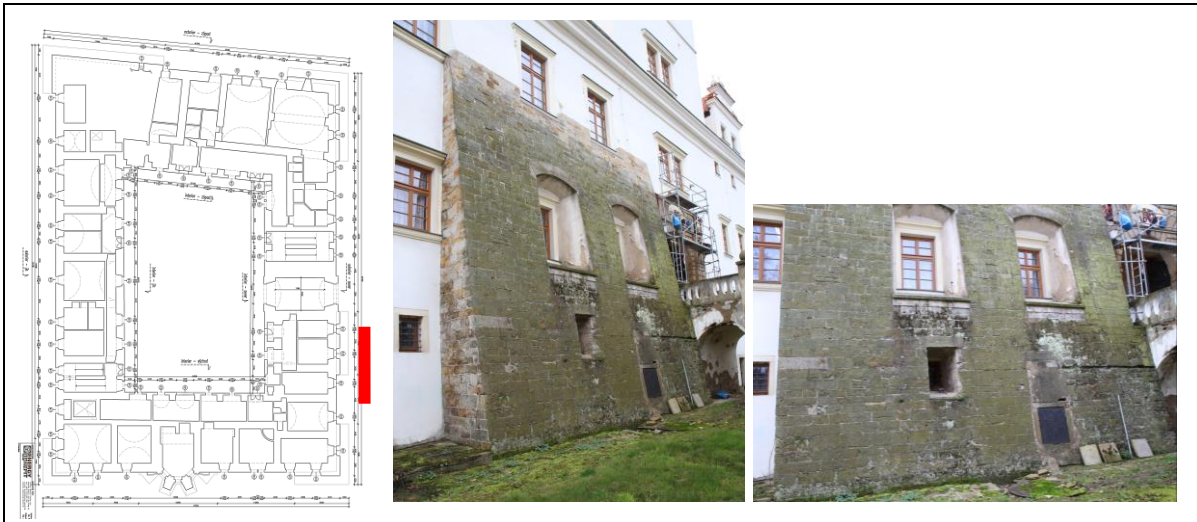
Stav pilíře č. 2

Opěrný pilíř na severní fasádě, přiléhající ke kamennému přístupovému mostku, sahající ode dna příkopu po spodní část oken druhého podlaží. Pilíř je vyzděný kvádrů mšenského pískovce. V úrovni suterénu se nachází drobné obdélné okénko s kamenným překladem a blíže k mostku pak obdélný otvor v kamenném ostění, dnes uzavřený železnými revizními dvířky a jeden zazděný obdélný otvor nad ním. V úrovni prvního podlaží se nachází dvě obdélná okna se štukovými šambránami odsazená v hlubokých segmentově zaklenutých špaletách s kamennou parapetní deskou. Zdivo a okna v prvním a druhém podlaží ale nejsou předmětem tohoto průzkumu a záměru.

Otvor opatřený železnými revizními dvířky má pískovcové ostění, po levé straně bezohledně seříznuté snad pro usnadnění otevírání dvířek. Práh je prasklý, jeden pant utržený.

Zazděný otvor nad ostěním se železnými dvířky má rovný kamenný překlad v nadpraží, cihelná zadržka je opatřená tvrdou omítkou a částečně poškozená.

Kamenné zdivo je vyspárované tvrdou cementovou spárovací hmotou. Výplně jsou místy uvolněné a vypadané. Povrch kamene téměř celoplošně pokrývá biologický povlak v podobě řas, mechů a lišejníků, svědčící o trvalém zavlhčení. Některé bloky jsou zvětřelé a částečně rozpadlé, zdivo je poškozené vysekáním drah pro elektroinstalace a osazením hromosvodu. Omítky ve špaletách oken masivně opadávají.

Ve spodní části pilíře jsou patrné trhliny, v rámci zásahu by tedy měla proběhnout revize podloží pod přiléhající dlažbou a jeho případná úprava nebo statické zajištění, je možné, že tu dochází k pohybům v souvislosti s instalacemi pod dlažbou.

Zazděné ostění v pilíři č. 2 bude řešeno podle celkového projektu opravy zámku.

Seříznuté ostění plechových technických dvířek v pilíři č. 2 bude doplněno kamenným filuňkem do původního tvaru a opatřeno dvířky odpovídající velikosti a vzhledu.

Seříznuté ostění technických dvířek v pilíři č. 2 bude doplněno filuňkem z arkózy do původního tvaru, doplněk se strukturálně upraví a barevně zpatinuje (pigmenty, Primal SF016). Plechová dvířka doporučujeme nahradit novými vhodné velikosti a vzhledu.

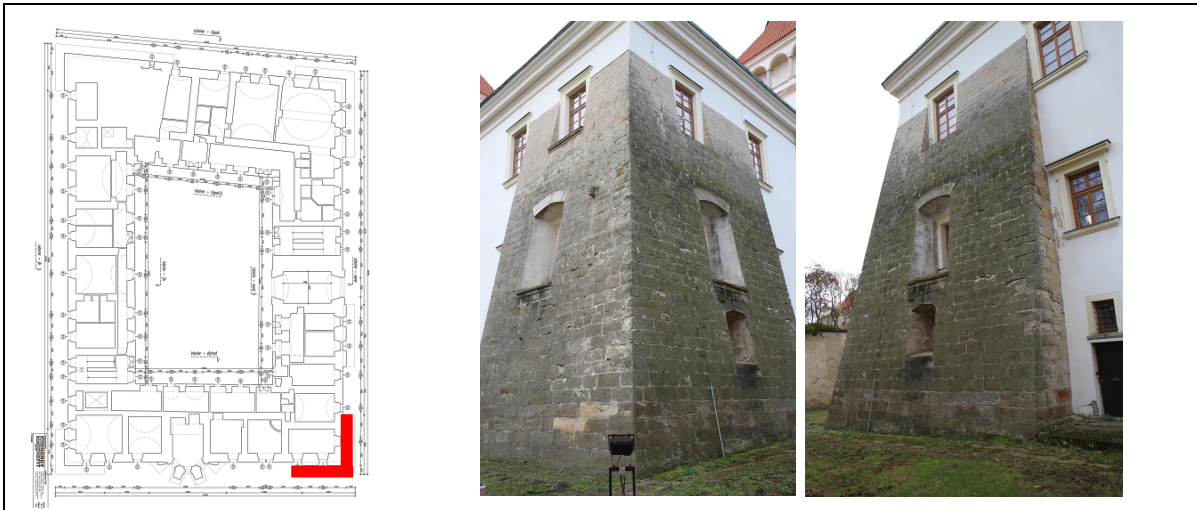
Stav pilíře č. 3

Drobné okénko v úrovni suterénu na východní straně má pravděpodobně štukové ostění s oblou páskou v nadpraží, v ostění je vsazená kovaná mříž. Okénko i s ostěním a mříží je odsazené v hluboké, omítané, segmentově sklenuté špaletě s kamenným překladem v líci zdiva. Parapet je zpevněný cementovou mazaninou.

Zdivo je do úrovně třetí až páté řady vyzděné z arkózy, vyšší řady jsou ze mšenského pískovce. Výplně jsou místy uvolněné a vypadané. Povrch zdiva, zejména na severní straně, pokrývají řasy a lišejníky, míra napadení je ale menší, než na pilířích č. 1 a č. 2 více k západu. Kámen je také méně zvětralý, přesto i tady na několika blocích došlo k opadání vrchní vrstvy kamene vlivem degradace. Zdivo je poškozené vysekáním drah pro elektroinstalace a osazením hromosvodu. Omítka ve špaletách oken masivně opadá.

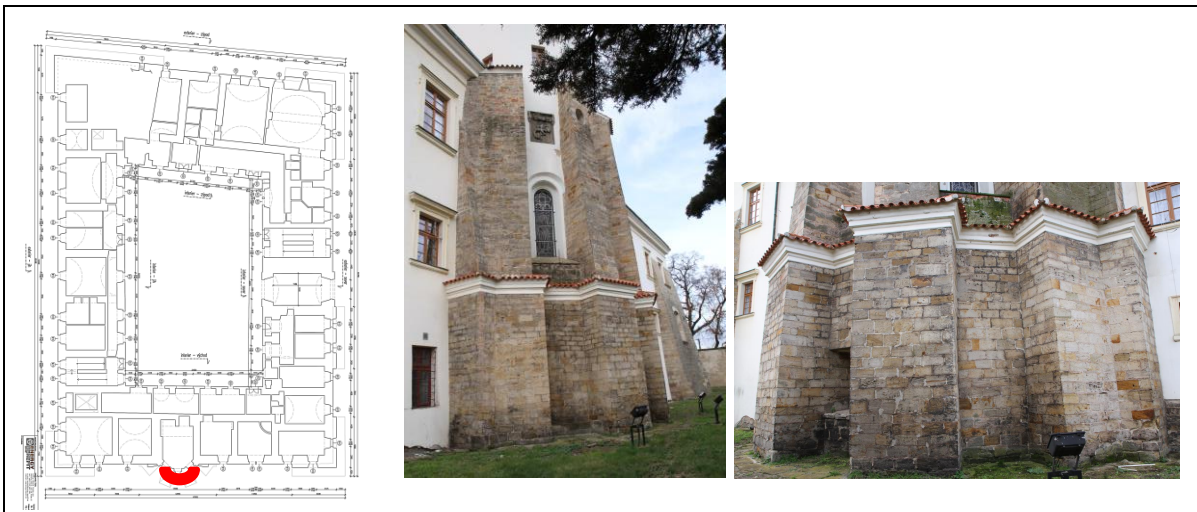
Stav části č. 4 – kamenné zdivo kaple

Ve střední části se nachází menší obdélné okno odsazené v hluboké špaletě, taktéž z pohledového kamenného zdiva se zbytky omítky. Parapet okna je z kamene přetaženého maltou. Parapetem prochází trhlina, kterou bude nutné vyklínovat a vyplnit.

Pískovcové zdivo je vyspárované několika druhy malty z různých oprav. Výplně jsou místy uvolněné a vypadané. Spodní část zdiva nad okolní dlažbou pokrývají řasy, mechy a lišejníky, ve vyšších partiích je už míra napadení výrazně nižší. Několik pískovcových bloků opěrných pilířů je hloubkově degradovaných a rozpadá se.

V rozích opěrných pilířů jsou patrné hluboké trhliny, patrně statického původu. V rámci oprav bude potřeba zkontrolovat podloží pod přilehlou dlažbou. Zároveň bude nutné vyměnit několik příliš degradovaných kamenů.

Štuková římsa na několika místech opadá a má nekvalitně provedenou modelaci. Krytina římsy se zdá být v pořádku.

V úseku č. 4, kamenné zdivo kaple, je nutné zrevidovat stav podloží pod okolní dlažbou. Štukovou kordonovou římsu je nutné opravit. Protože je z části opadaná a dochovaná část není tvarově příliš zdařilá. Současnou opravu je nutno bezezbytku odstranit na původní povrchy a geometrii, vyrobit podle její profilace šablonu, zdivo očistit, zpevnit a římsu vytáhnout nově (Sakret KM, PM, fa. Sievert; vápenný štuk Hasit 160, fa. Hasit). Povrch bude opatřený nátěrem podle celkové koncepce barevnosti fasády. Krytina římsy zůstane ponechána a jen se opraví (očistí od depozitů prachu a špíny, biologických náletů, biosanuje a případně doplní novými prejzy tam kde je poškozeno)

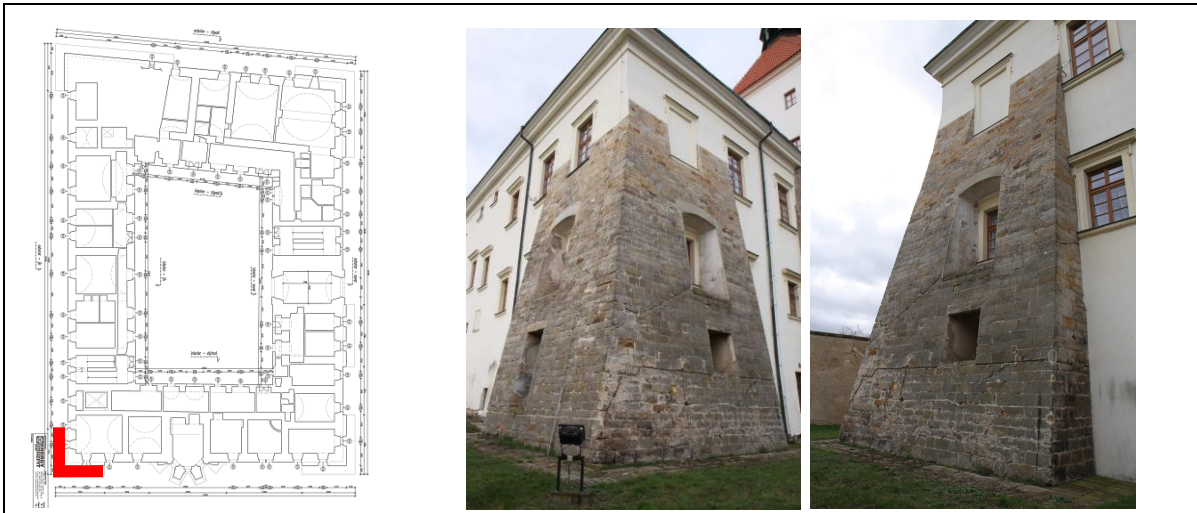
Stav pilíře č. 5

Drobné okénko v úrovni suterénu na východní straně má pravděpodobně štukové ostění s oblou páskou v nadpraží, v ostění je vsazená kovaná mříž. Okénko i s ostěním a mříží je odsazené v hluboké, omítané, segmentově sklenuté špaletě s kamenným překladem v lici zdiva. Parapet je zpevněný cementovou mazaninou.

Vysoké obdélné okno v úrovni suterénu na jižní straně, rovněž osazené kovanou mříží, je umístěné v hluboké, omítané, segmentově sklenuté špaletě s kamenným překladem v lici zdiva. Parapet je zpevněný cementovou mazaninou.

Pilíř je vyzděný z kvádrů mšenského pískovce a vyspárovaný tvrdou cementovou spárovací hmotou. Výplně jsou místy uvolněné a vypadané. Míra zasažení zdiva biologickým napadením je na tomto nároží zámku výrazně menší, než na pilířích č. 1 a 2 více k západu. Kámen je také méně zvětralý. Největší degradace kamene tohoto pilíře je patrná na jeho severní straně, blíž k nároží. Zdivo je poškozené vysekáním drah pro elektroinstalace a osazením hromosvodu. Omítka ve špaletách oken masivně opadáva.

Prasklina v kamenném překladu okénka pilíře č. 5 může zůstat ponechána.

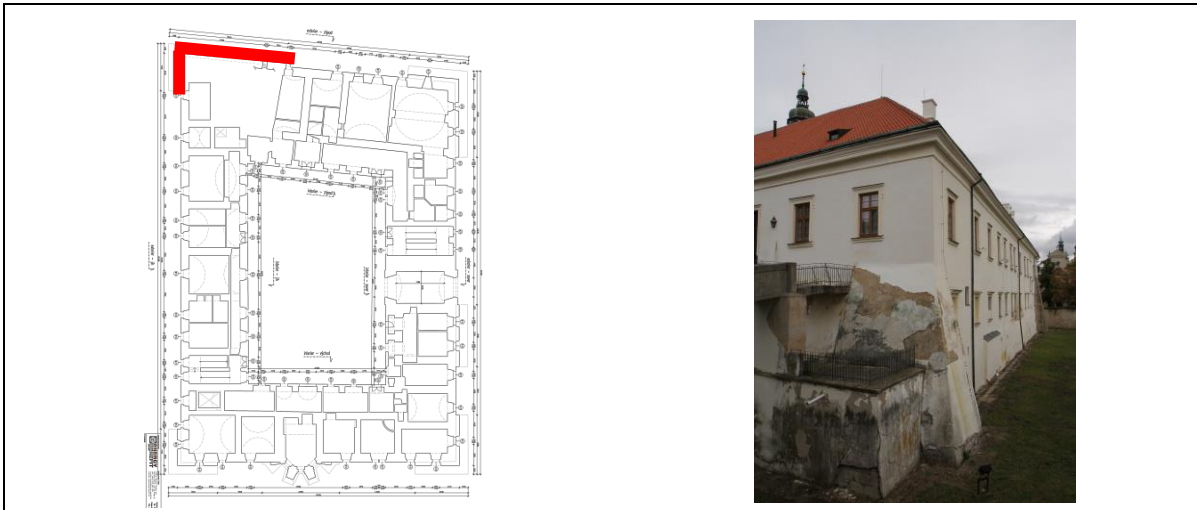
Pilíř č. 6

Pilíř na jihozápadním nároží zámku je zděný z cihel a omítaný. Bude tedy řešen zároveň s omítanými plochami fasády, v této zprávě ho uvádíme jen pro úplnost.

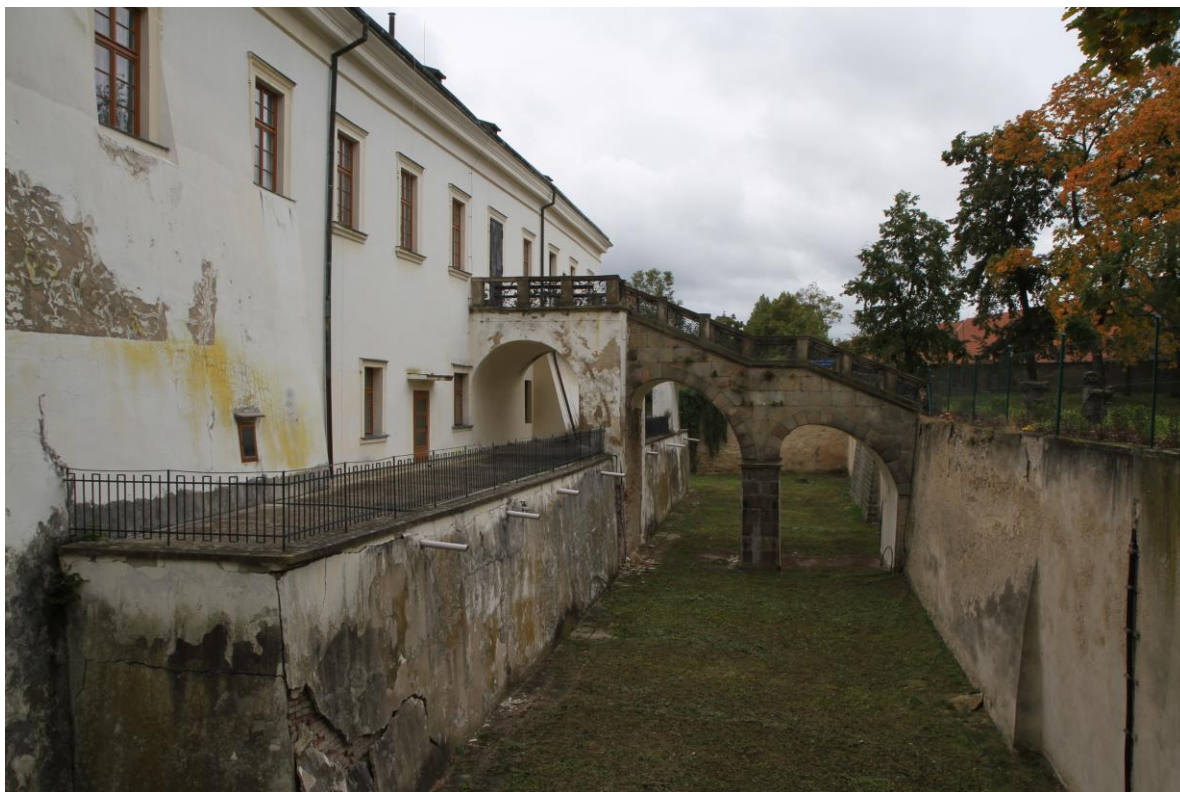
Silně poškozené omítky terasy na západním průčelí

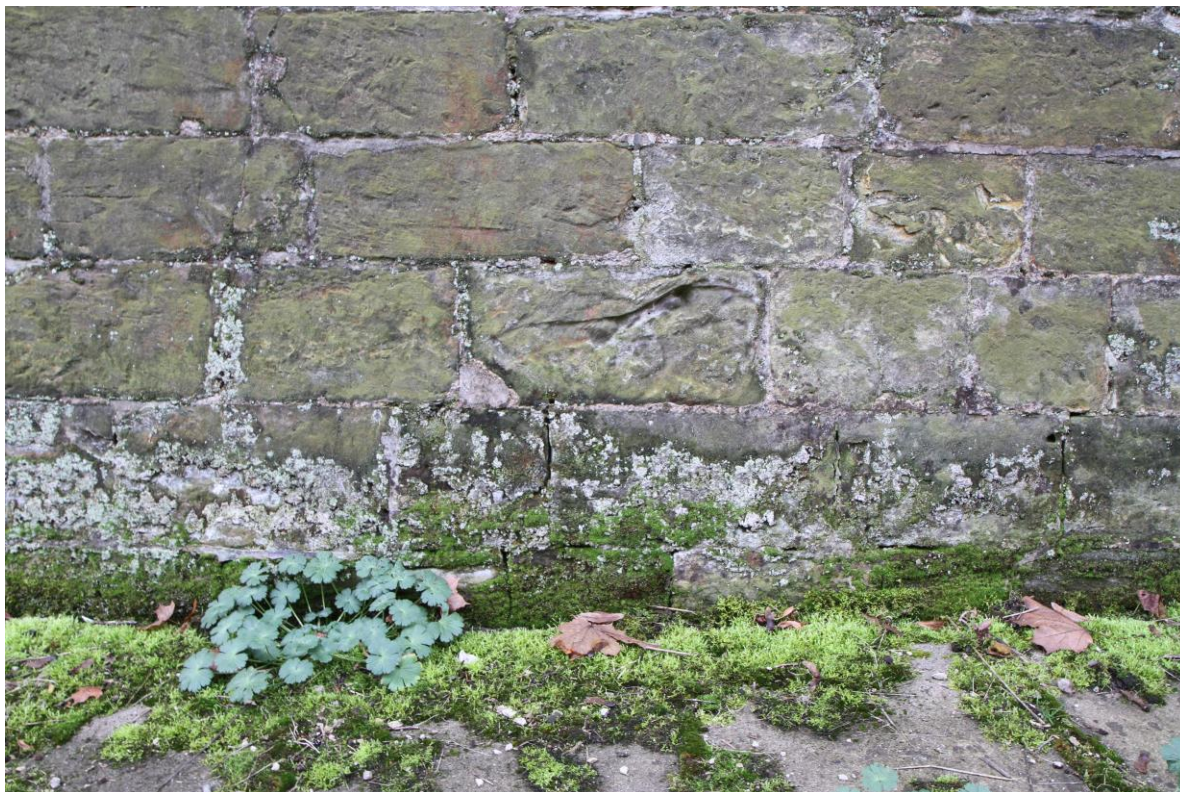
Pilíř č. 2-trhlina pilíře nad dlažbou

Kamenné zdivo pilířů bude očištěno a biosanováno, degradované výplně spár se odstraní, pročistí a nově doplní jen tam, kde jsou uvolněné a poškozené. Kámen se zpevní a plasticky doplní. Příliš degradované bloky budou vyjmuty a nahrazeny novými. V rámci zásahu je vhodné také sjednotit parapety oken v suterénu. Před zahájením prací je vhodné prověřit stav podloží pod dlažbou u zdiva kaple (úsek č. 4) a u pilíře č. 2 a provést případná statická opatření.

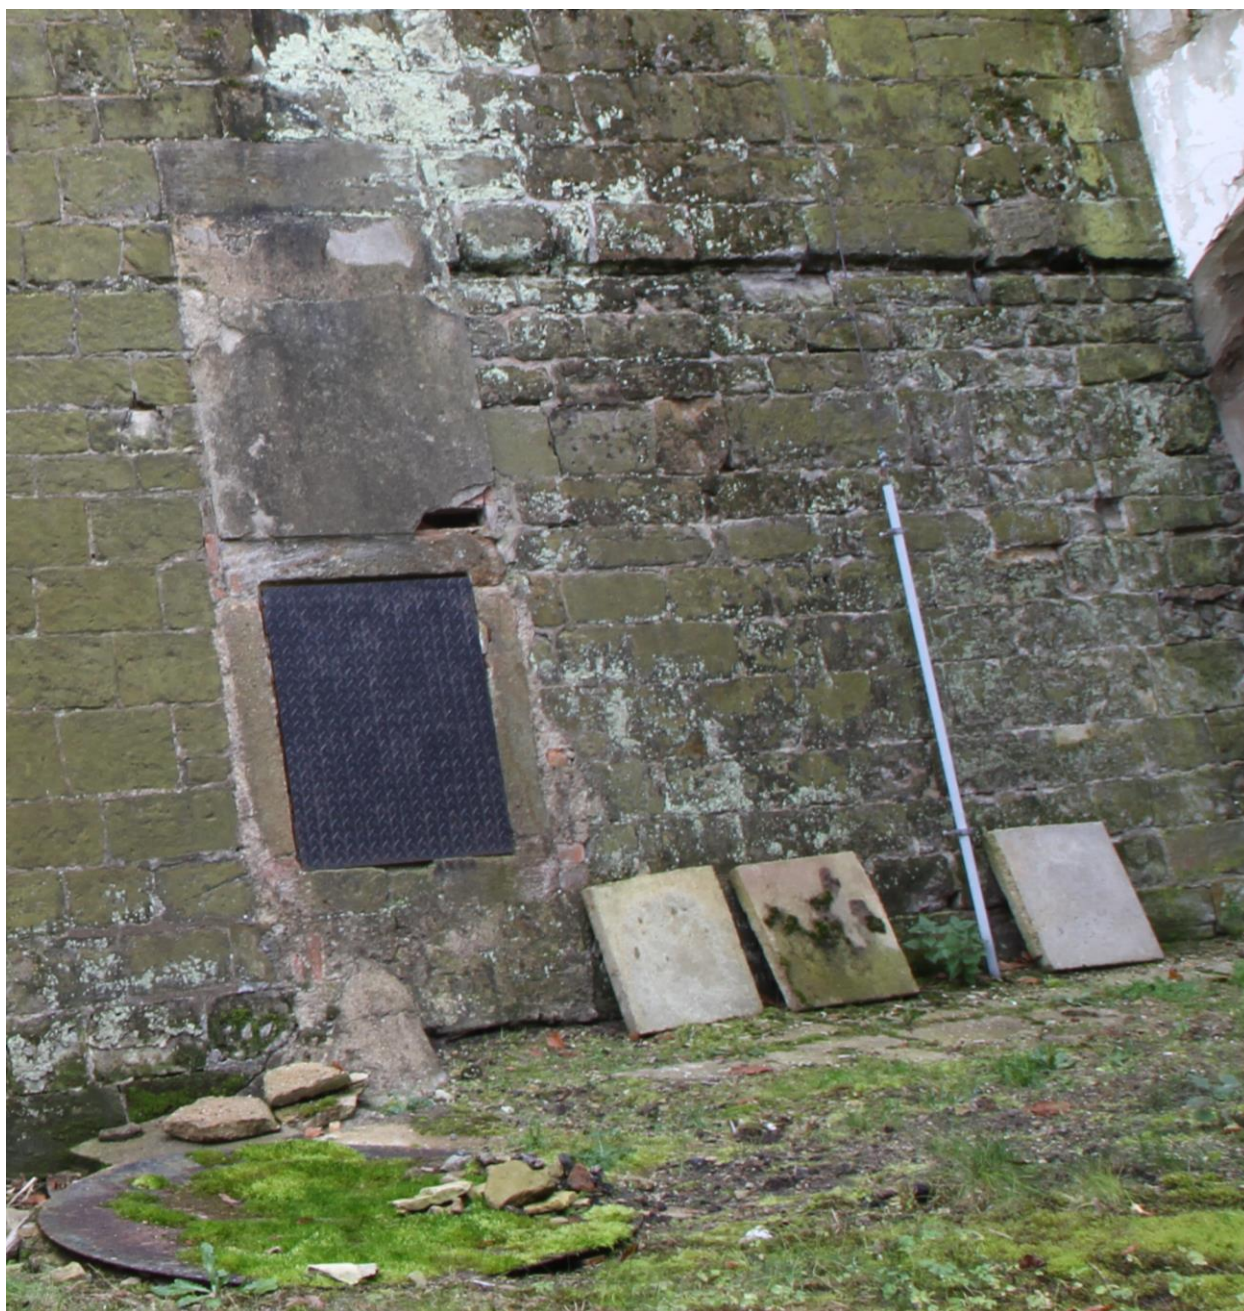
Ostění technických dvířek a zazděný otvor nad nimi

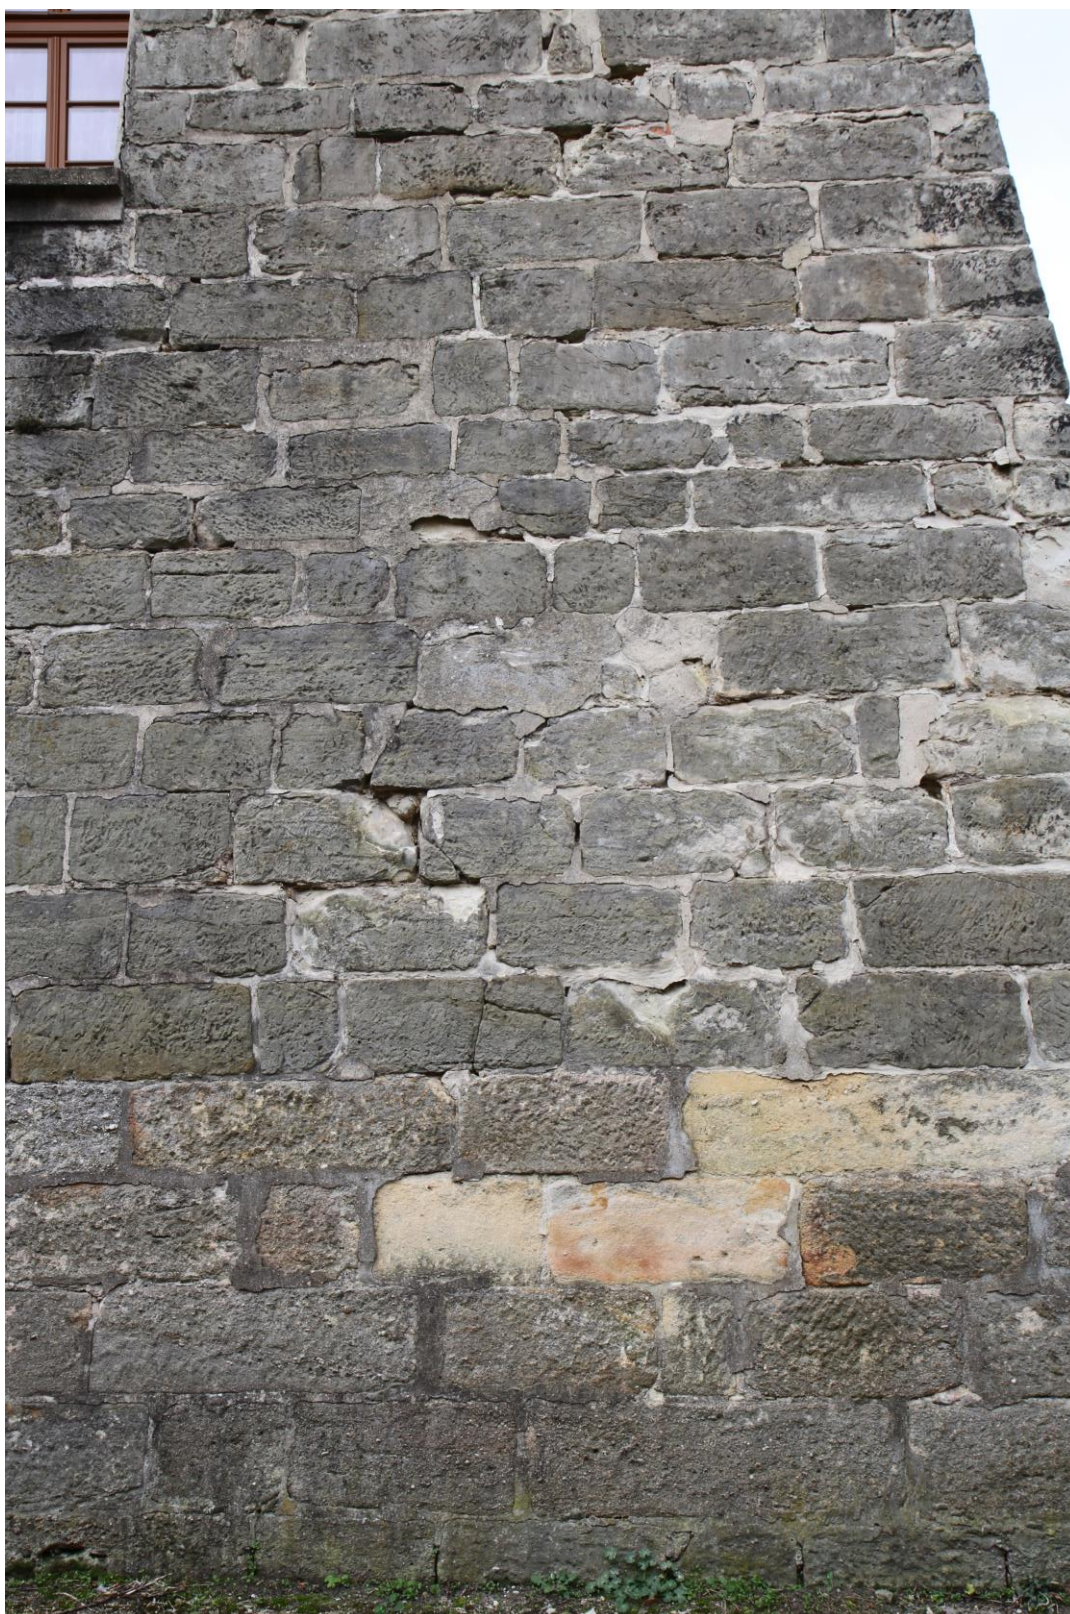
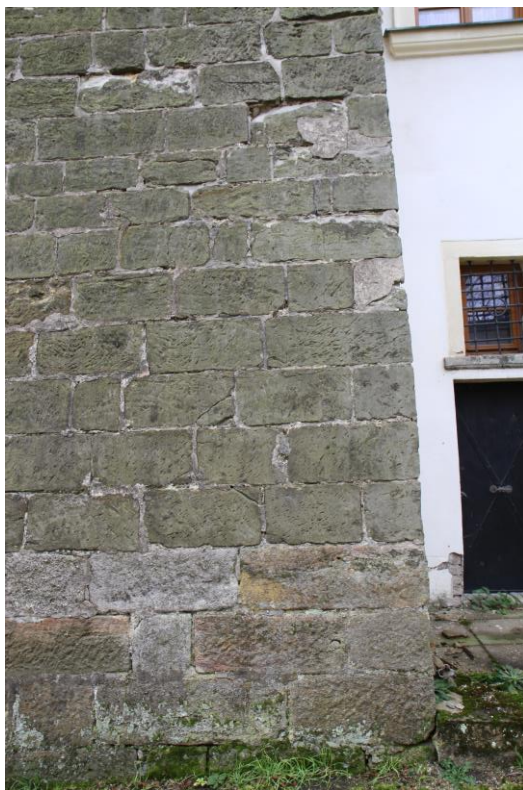
Pilíř č. 3-detail degradace zdiva

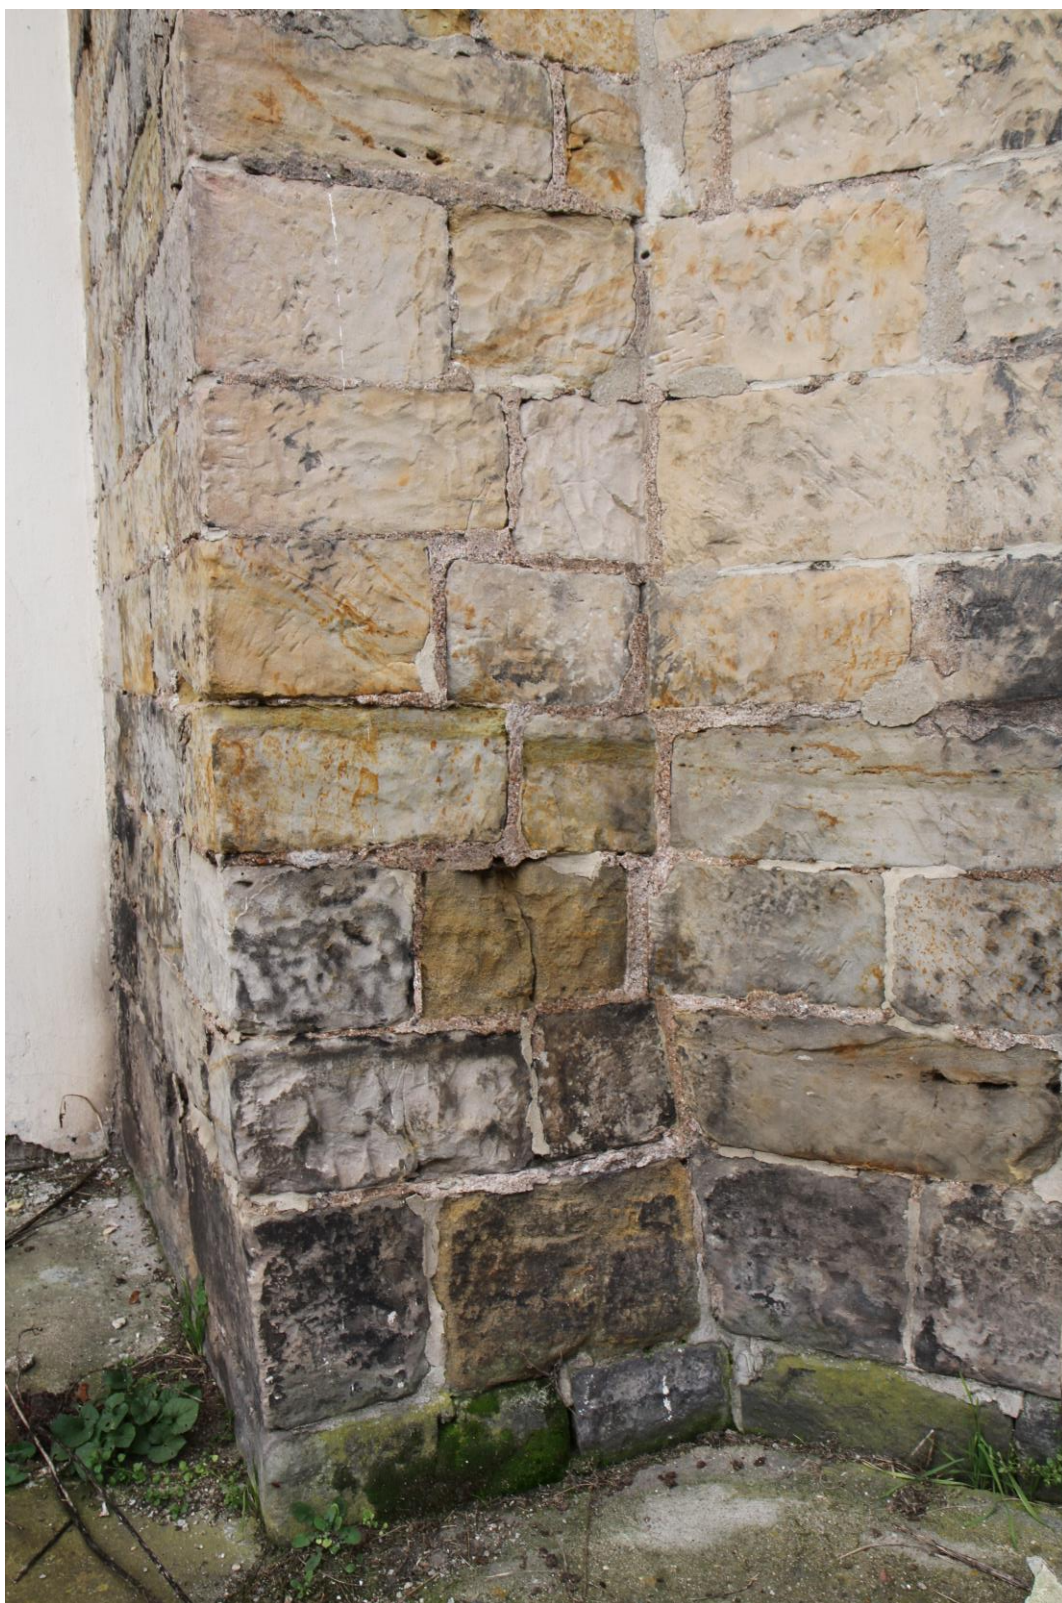
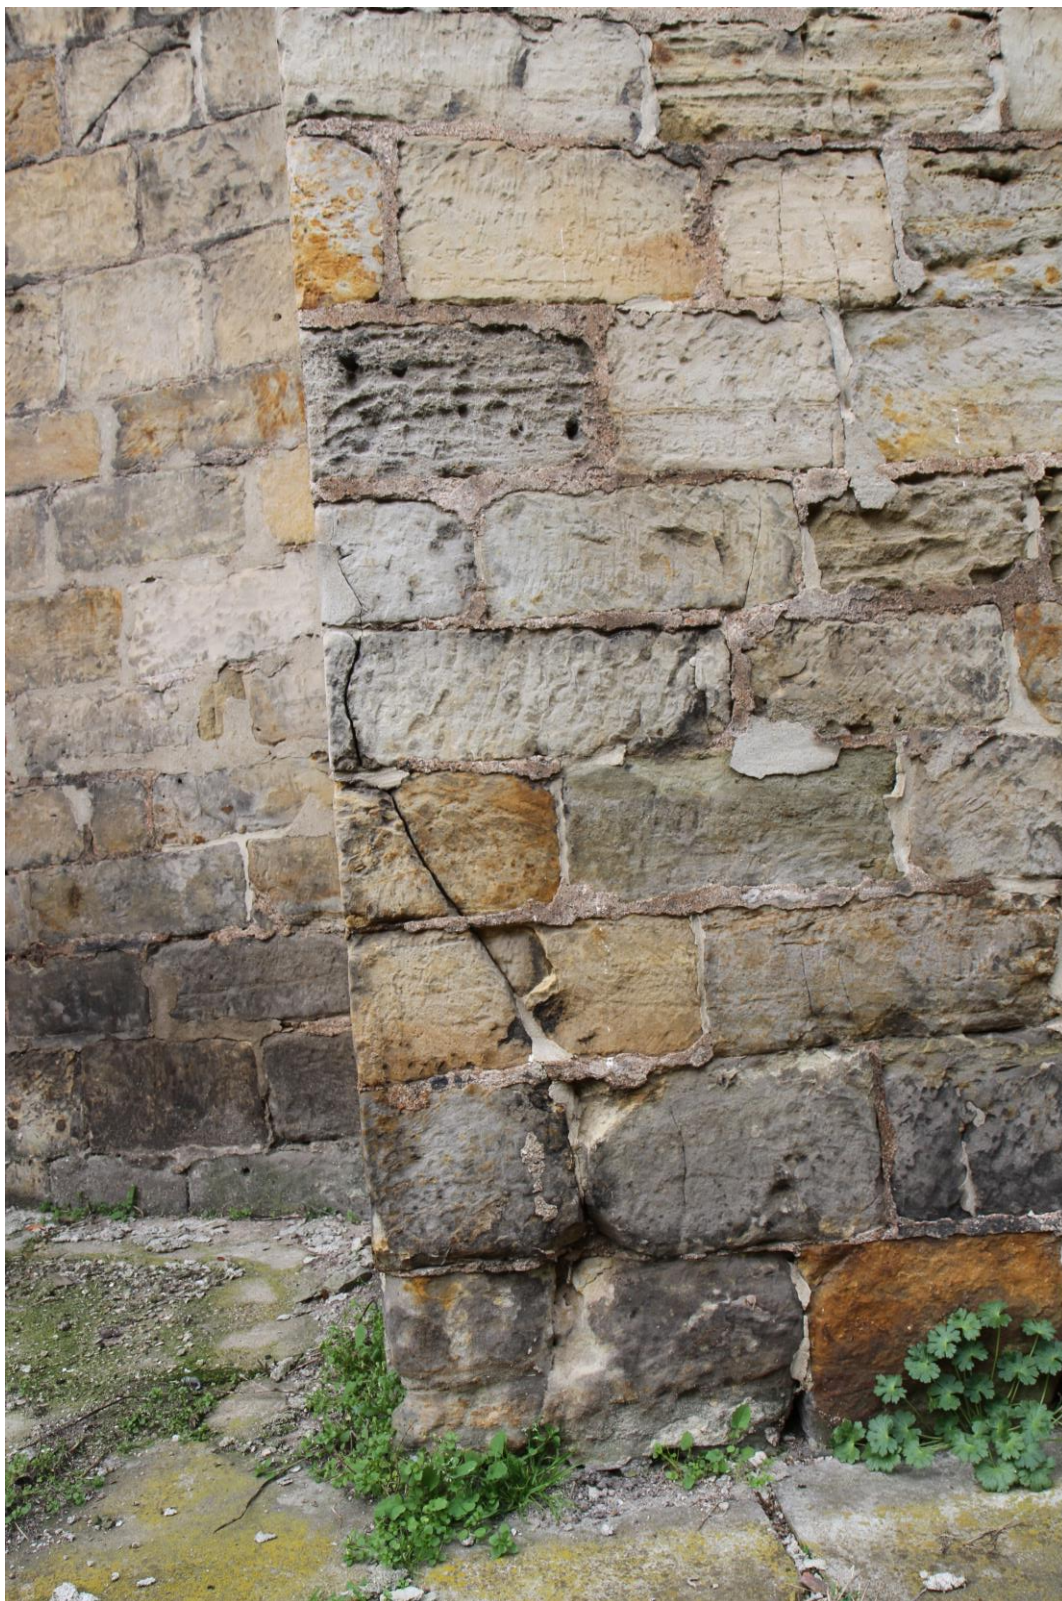
Detail trhlin a degradace kamene opěrného pilíře kaple

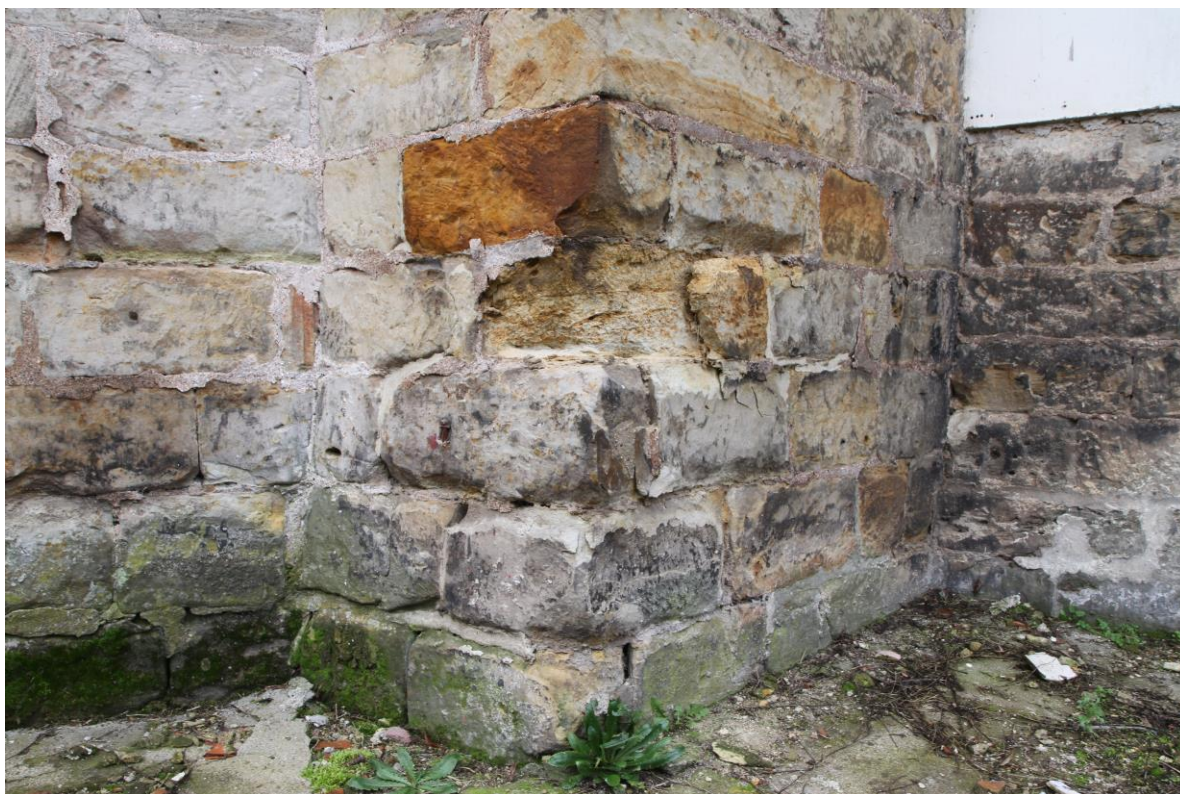
Detail degradace opěrného pilíře kaple

Příliš poškozené bloky kamene budou vyjmuty ze zdiva, vzniklá kapsa vyčištěna a zpevněna a blok nahrazen novým vysekaným ze mšenského pískovce. Povrch nového kamene bude opracován v souladu s okolním zdivem.

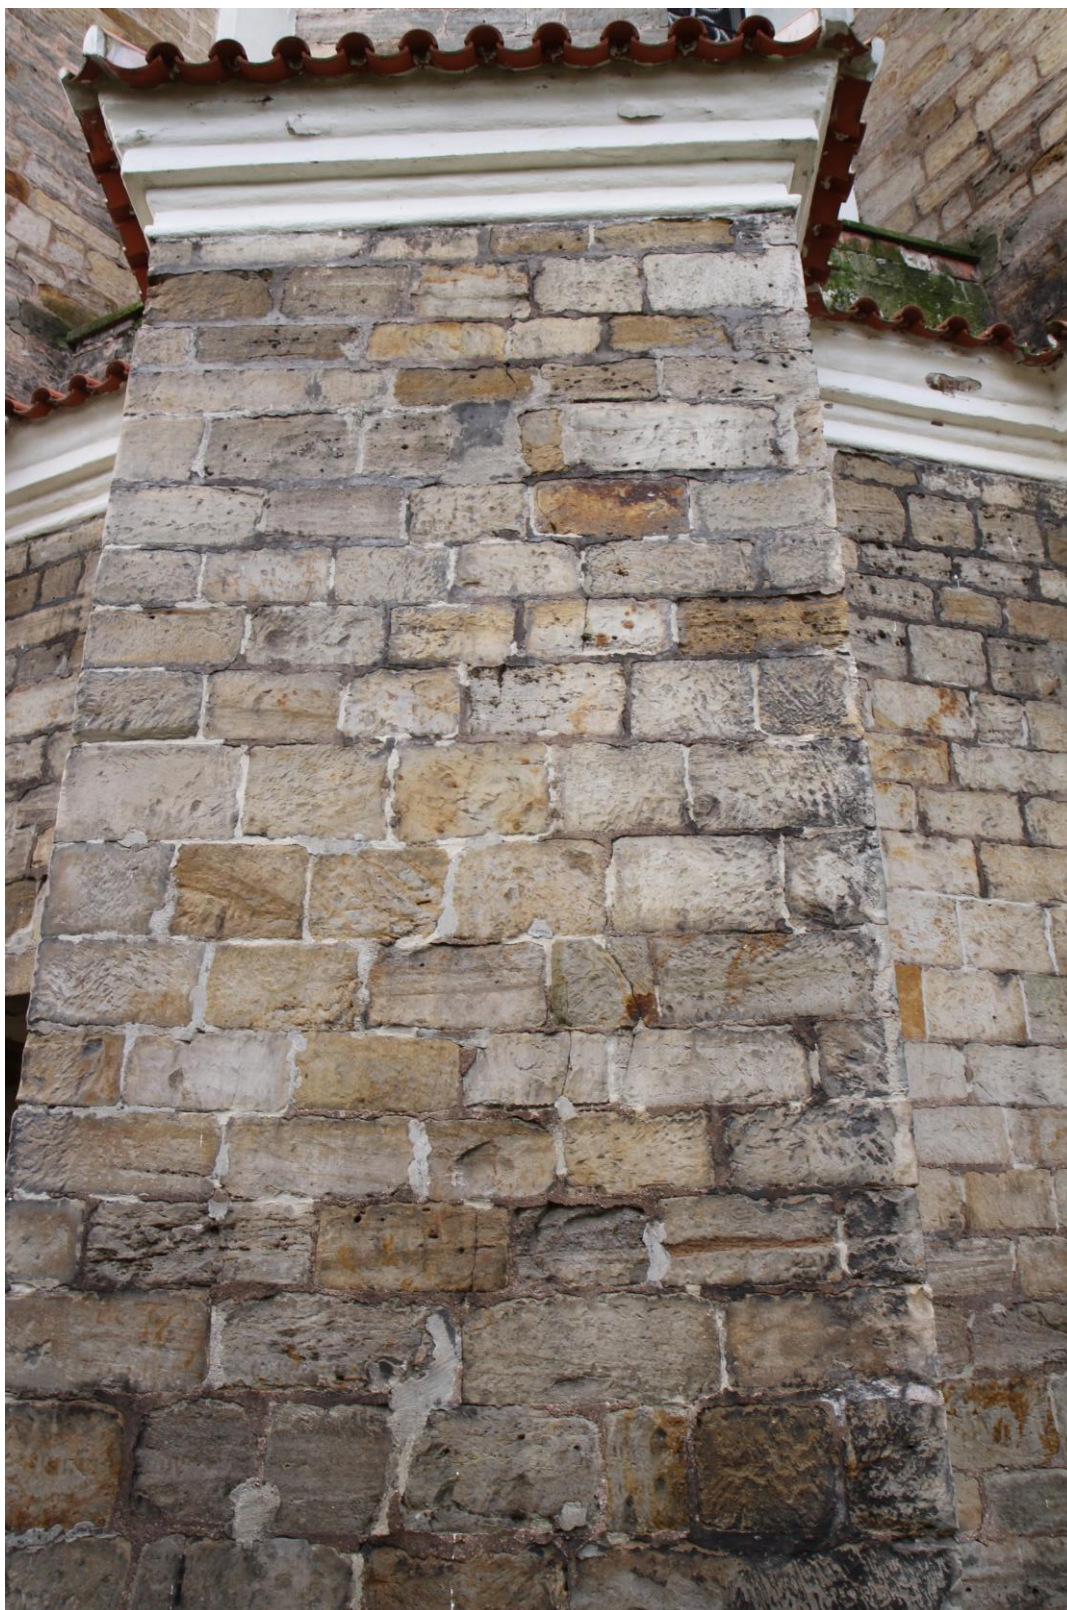
Detail opěrného pilíře kaple a štukové kordonové římsy
