DIAGNOSTICKÝ PRŮZKUM
KONSTRUKCE VOZOVKY
SILNICE II/611
KOSTELNÍ LHOTA - PŘEDNÍ
LHOTA
KM 32,200 - 38,420

Zpráva č. DV-19-035 z 09/2019

Krajská správa a údržba silnic
Středočeského kraje, p.o.
Zborovská 11
150 21 Praha 5

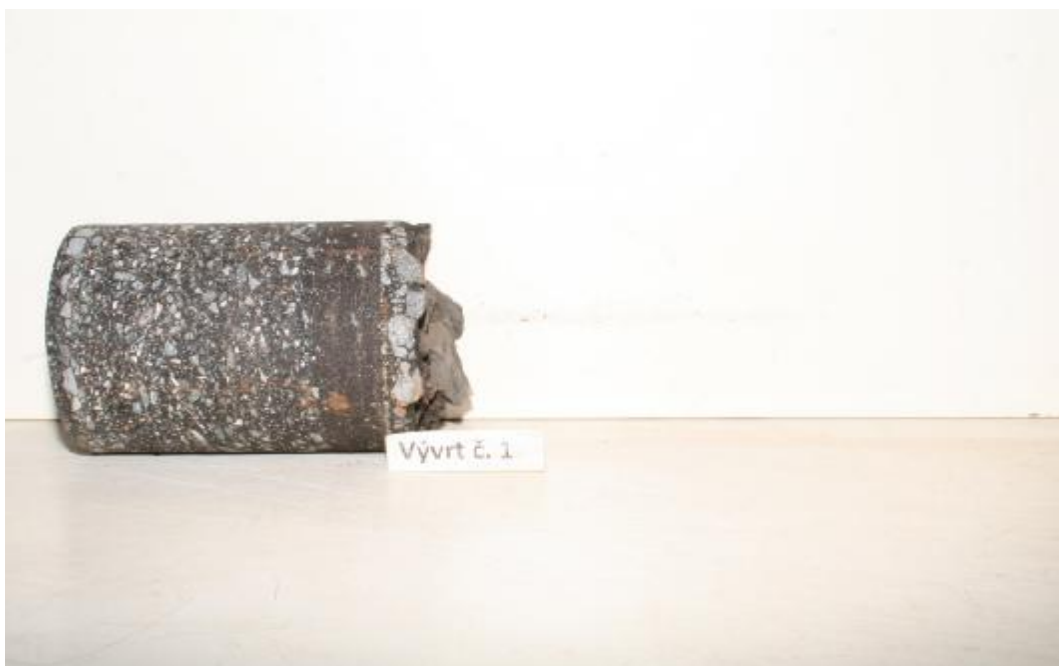
VÝVRT č. 1 - staničení km 32,300 P

tloušťka vrstvy	
EKZ	8 mm
AC 16	62 mm
AC 16	37 mm
AC 16	45 mm
AC 16	35 mm
PM	23 mm

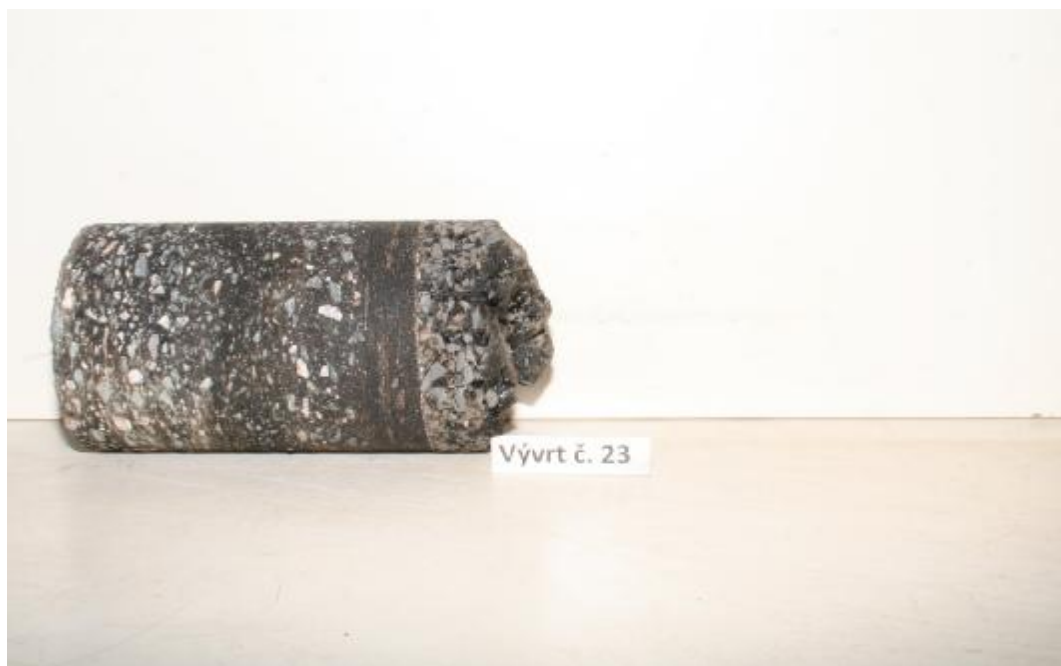
VÝVRT Č. 23 - staničení km 34,950 L

tloušťka vrstvy	
AC 11	53 mm
AC 16	43 mm
AC 16	40 mm
AC 16	50 mm
AC 16	27 mm
AC 16	35 mm
PM	22 mm

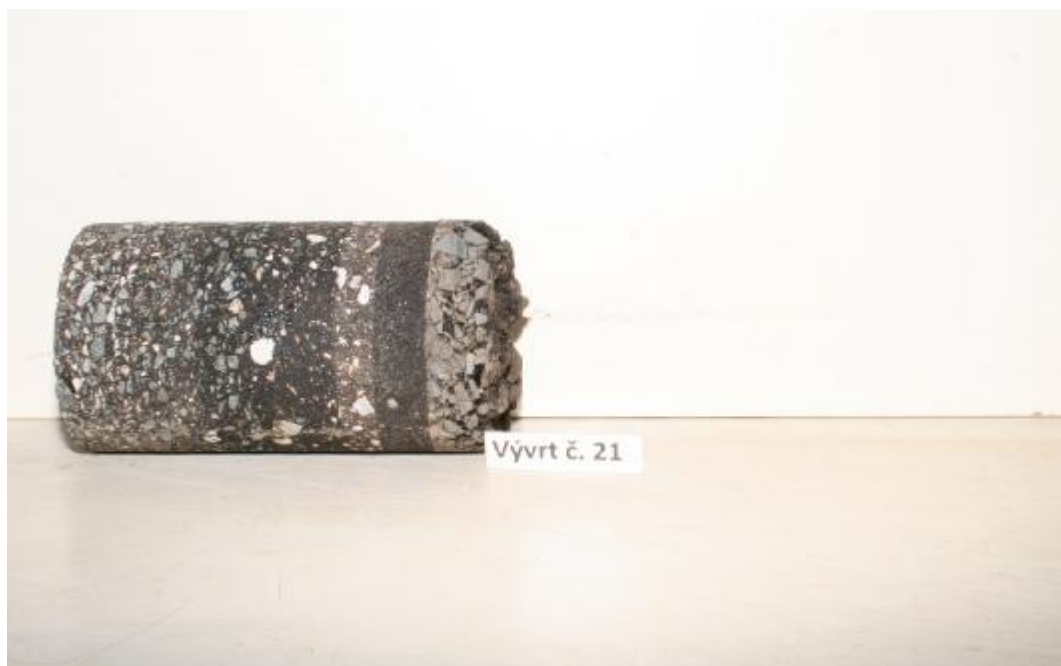
VÝVRT č. 21 - staničení km 35,900 L

tloušťka vrstvy	
AC 11	43 mm
AC 16	40 mm
AC 16	30 mm
AC 16	40 mm
AC 16	23 mm
AC 16	28 mm
AC 22	56 mm

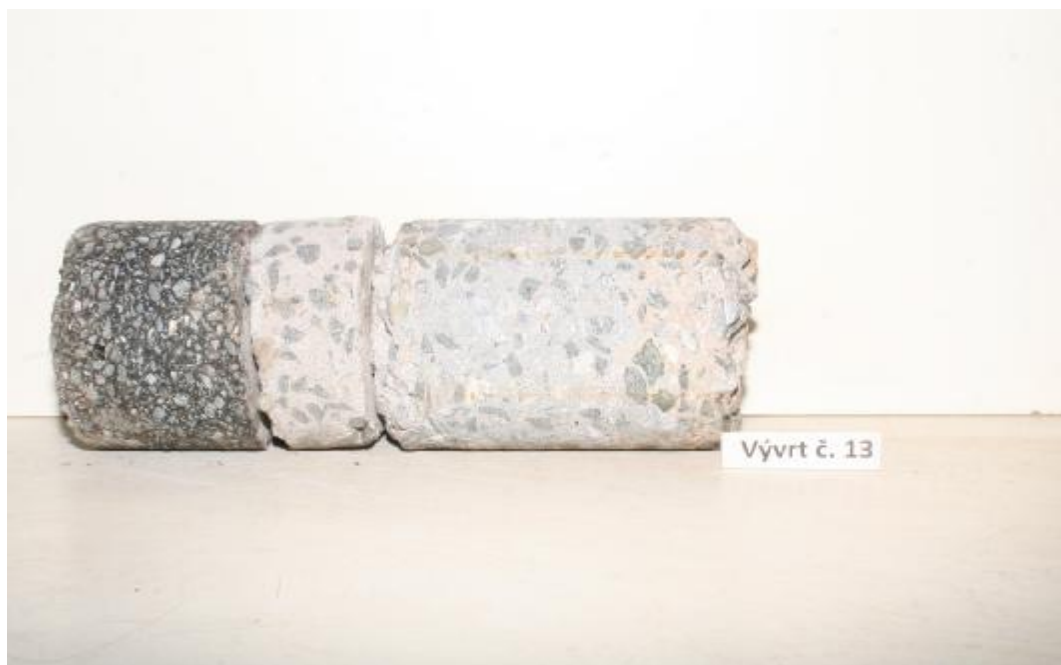
VÝVRT č. 13 - staničení km 37,700 P

tloušťka vrstvy	
AC 11	35 mm
AC 16	42 mm
AC 16	28 mm
CB	65 mm
CB	210 mm

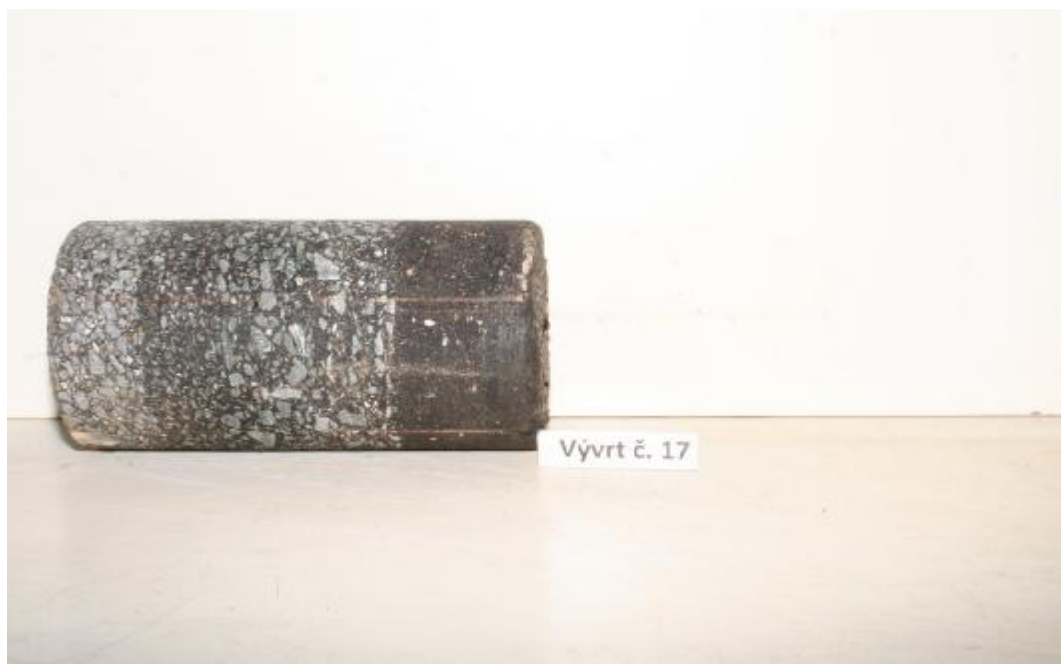
VÝVRT Č. 17 - staničení km 37,900 L

tloušťka vrstvy	
AC 11	50 mm
AC 16	42 mm
AC 16	52 mm
AC 16	51 mm
AC 16	75 mm

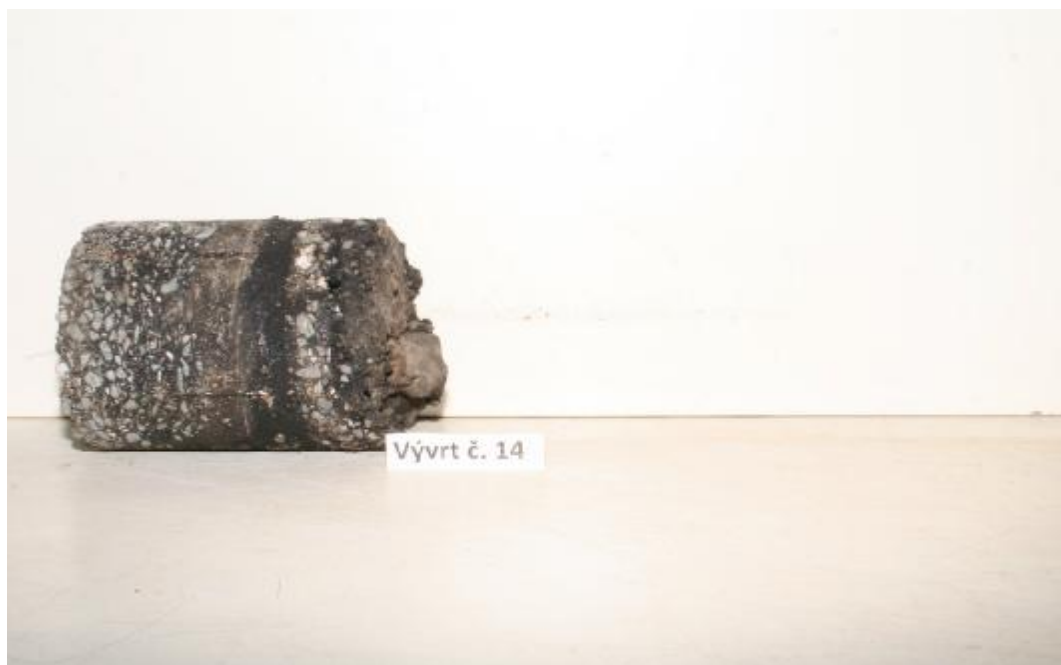
VÝVRT Č. 14 - staničení km 38,200 P

tloušťka vrstvy	
AC 11	38 mm
AC 16	48 mm
AC 16	46 mm
AC 16	50 mm
PM	28 mm

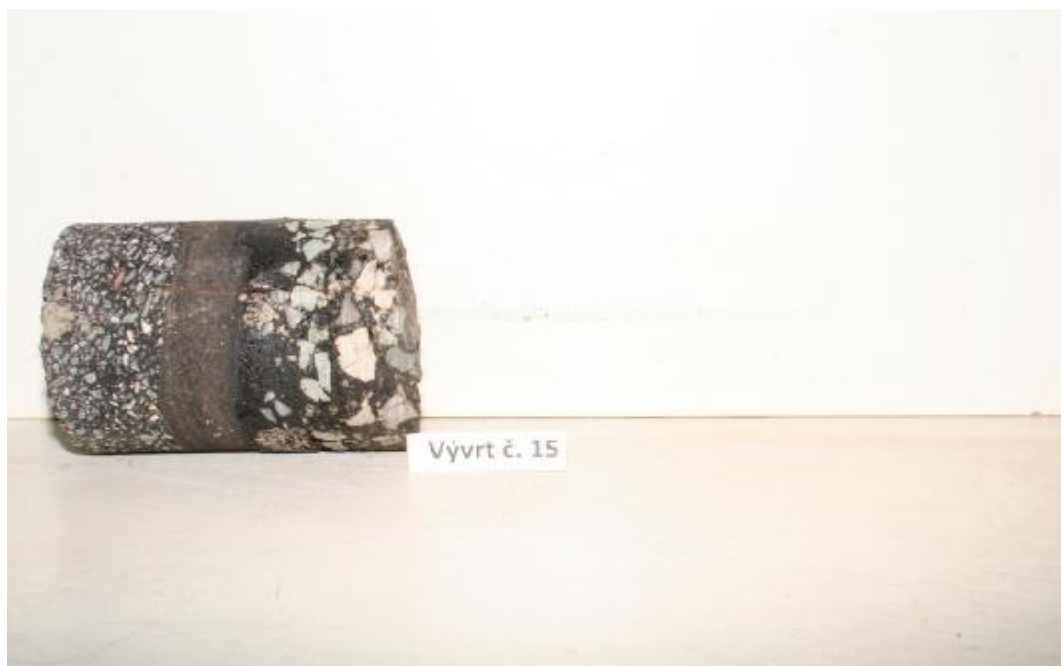
VÝVRT Č. 15 - staničení km 38,300 P

tloušťka vrstvy	
AC 11	72 mm
AC 16	45 mm
AC 16	44 mm
AC 22	29 mm

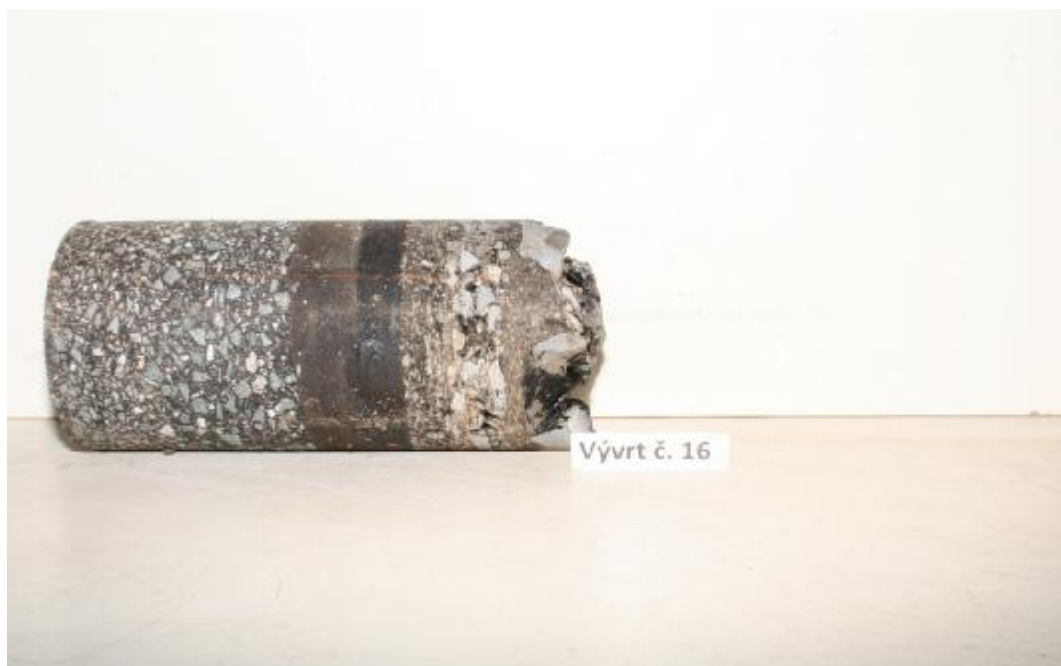
VÝVRT Č. 16 - staničení km 38,400 L

tloušťka vrstvy	
AC 11	55 mm
AC 16	82 mm
AC 16	37 mm
AC 16	26 mm
AC 16	27 mm
AC 16	30 mm
PM	53 mm

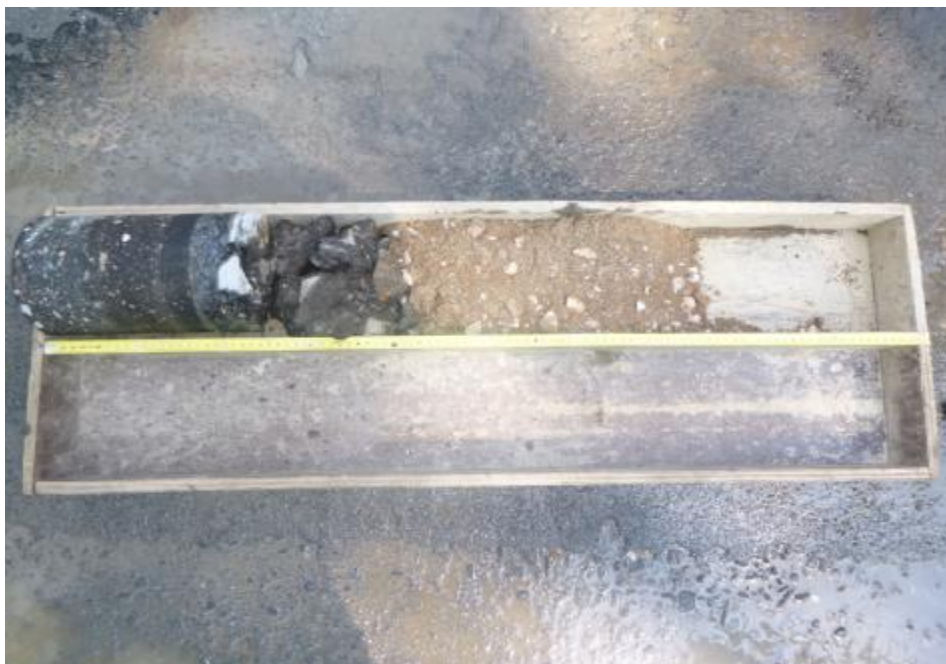
SONDA č. 1 - staničení km 32,500 P

tloušťka vrstvy	
AC	220 mm
PMH	170 mm
ŠP	310 mm

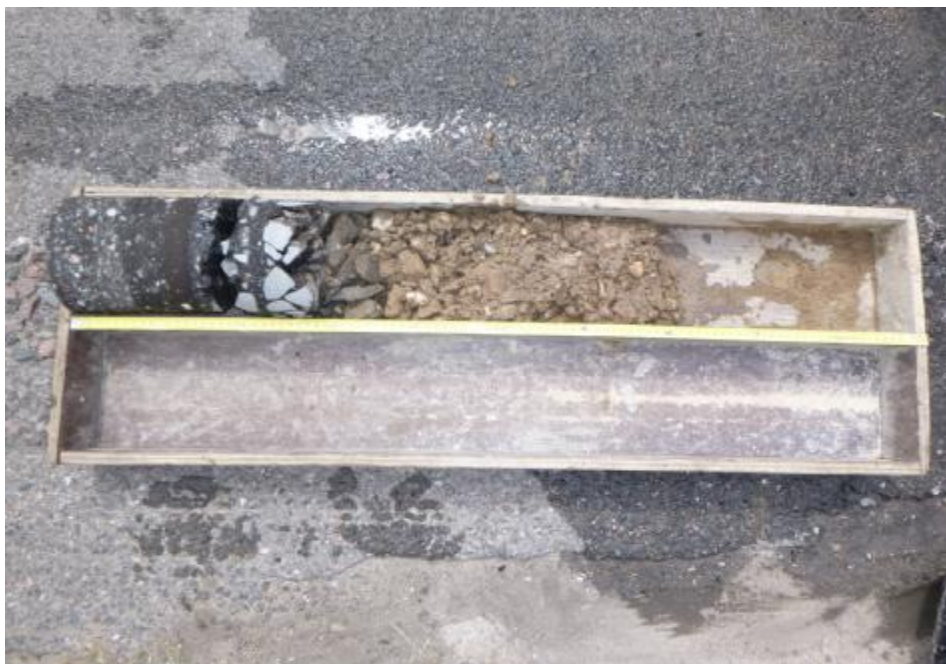
SONDA č. 13 - staničení km 32,900 L

tloušťka vrstvy	
AC	220 mm
PMH	160 mm
ŠP	320 mm

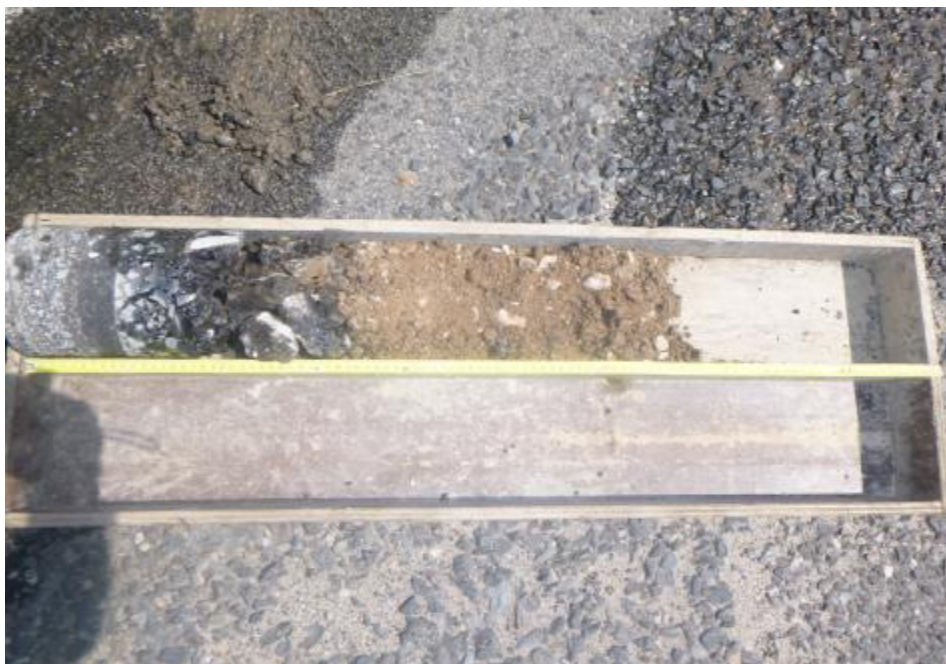
SONDA č. 2 - staničení km 33,400 P

tloušťka vrstvy	
AC	150 mm
PMH	170 mm
ŠP	380 mm

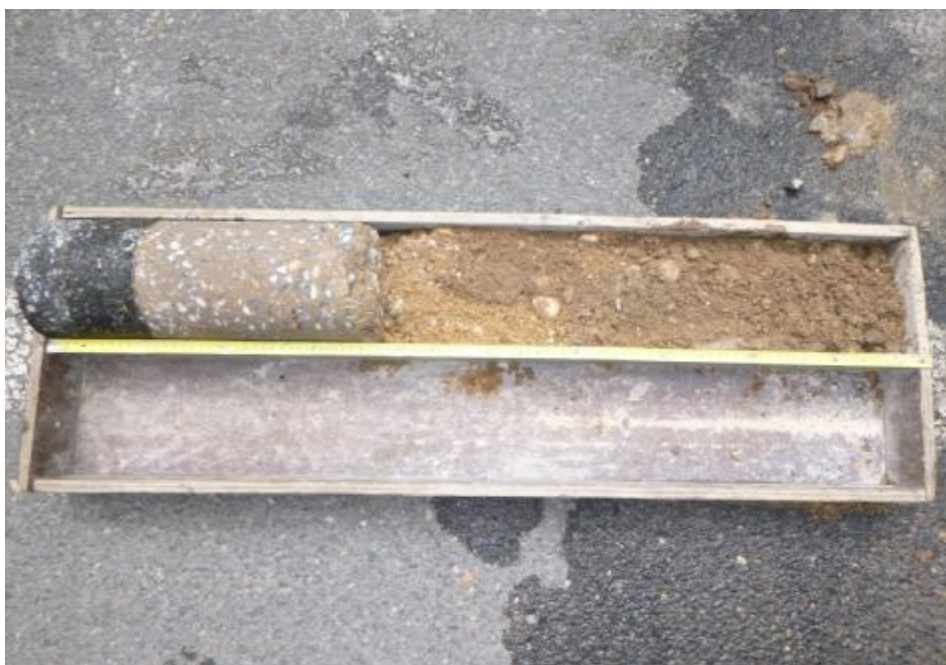
SONDA č. 12 - staničení km 34,000 L

tloušťka vrstvy	
AC	130 mm
SC	260 mm
ŠP	220 mm
S1 SW Písek dobře zrněný	390 mm

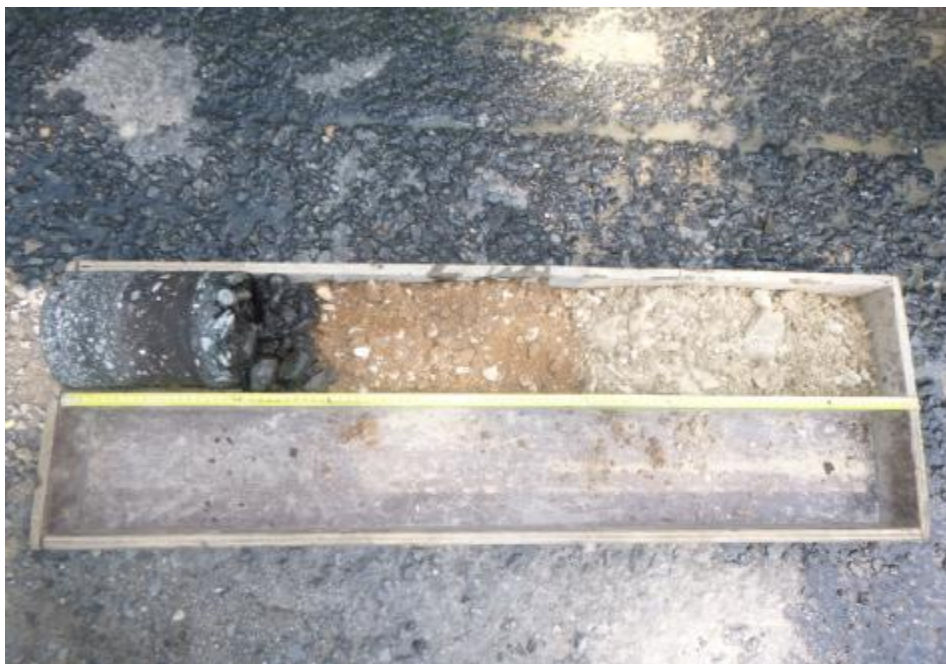
SONDA č. 3 - staničení km 34,350 P

tloušťka vrstvy	
AC	180 mm
PMH	100 mm
ŠP	340 mm
S3 S-F Písek s příměsí jemnozrné zeminy	380 mm

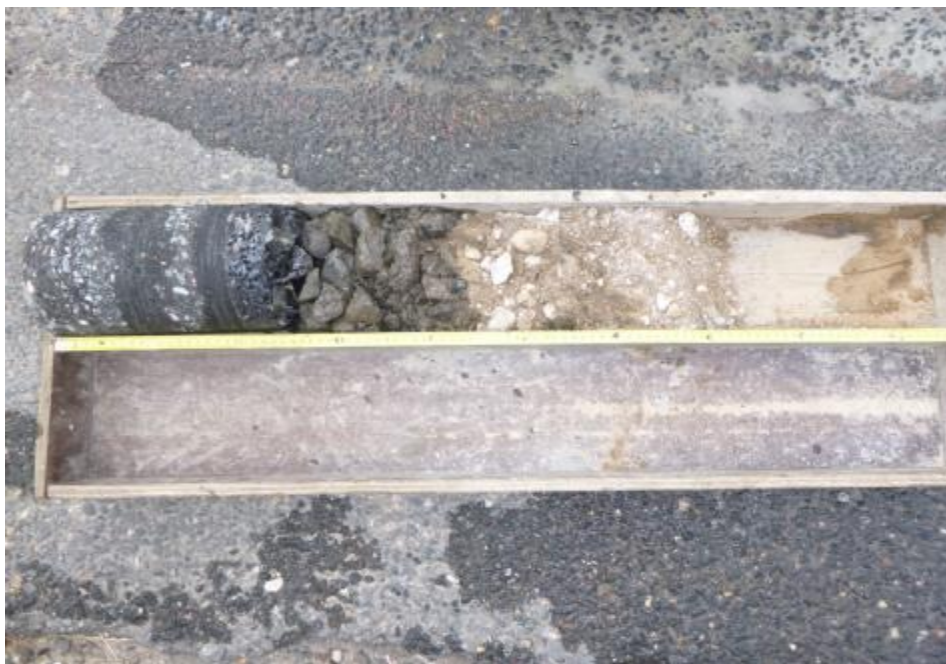
SONDA č. 11 - staničení km 34,950 L

tloušťka vrstvy	
AC	250 mm
PMH	200 mm
ŠP	250 mm

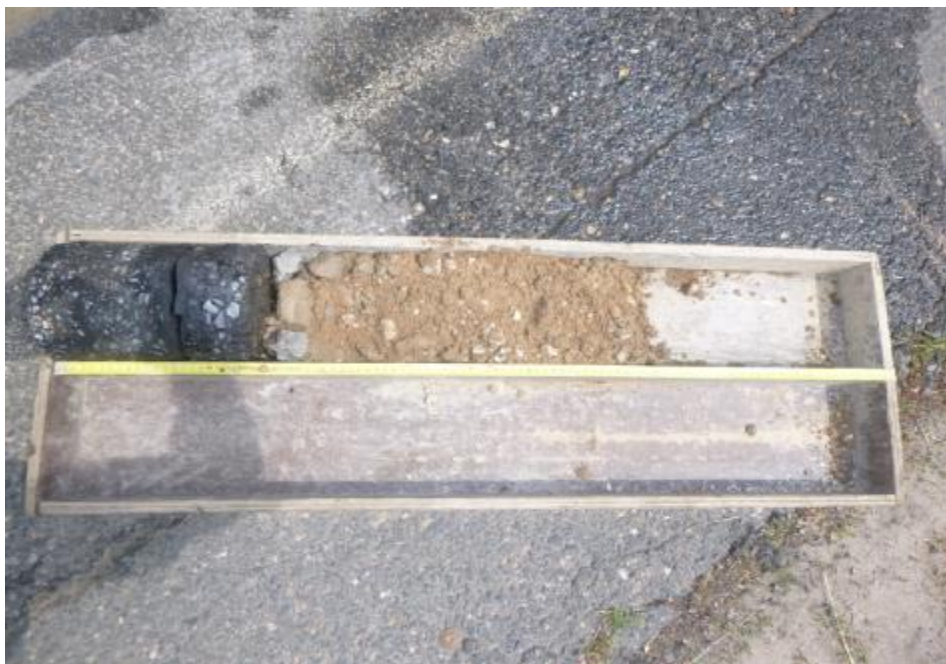
SONDA č. 4 - staničení km 35,400 P

tloušťka vrstvy	
AC	230 mm
PMH	50 mm
ŠP	420 mm

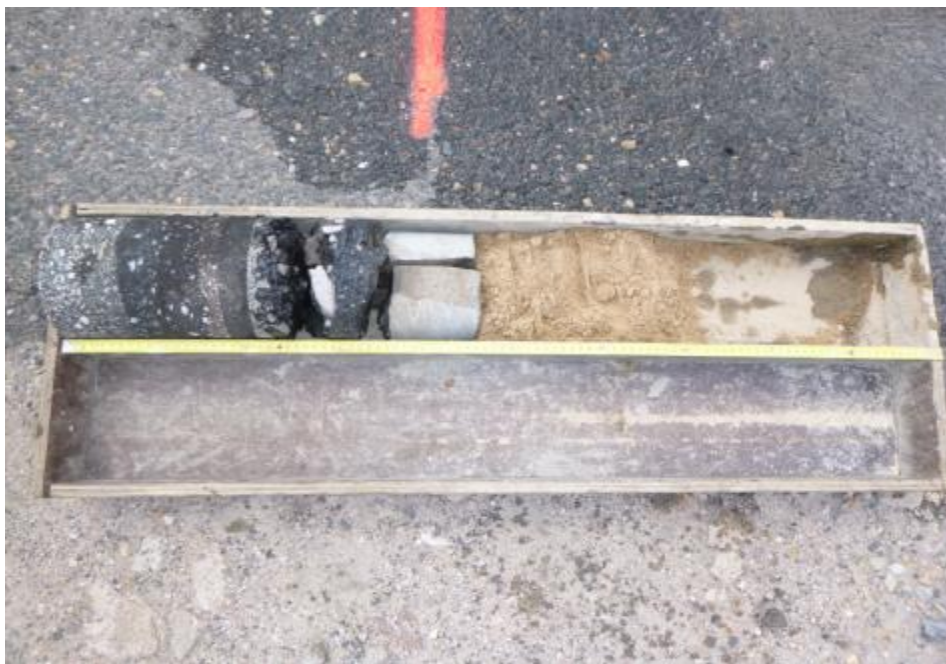
SONDA č. 10 - staničení km 35,900 L

tloušťka vrstvy	
AC	180 mm
PMH	120 mm
DLAŽBA	120 mm
ŠP	280 mm

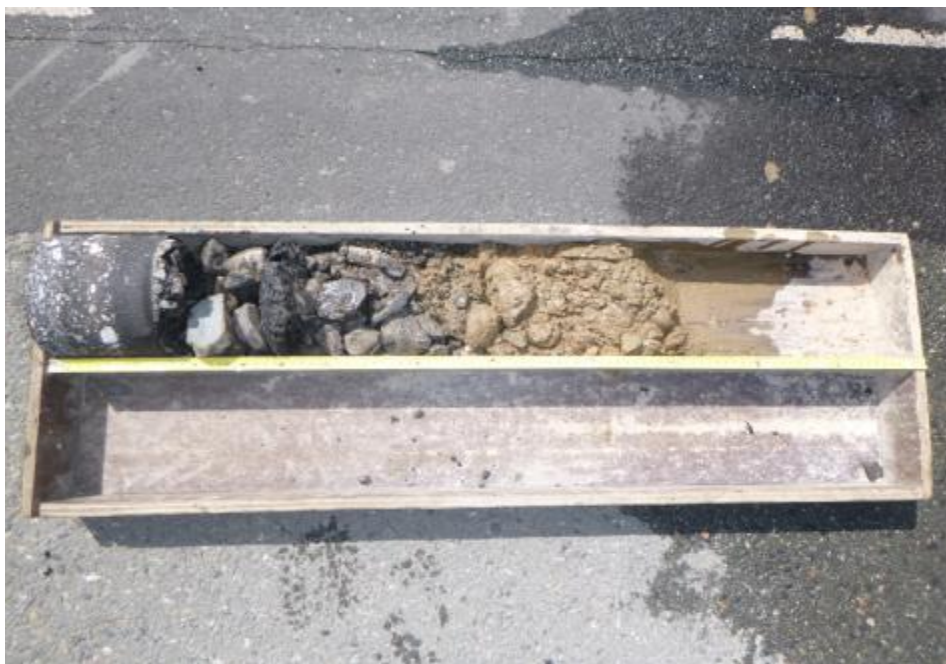
SONDA č. 9 - staničení km 36,400 L

tloušťka vrstvy	
AC	160 mm
PMH	140 mm
ŠD	160 mm
S3 S-F Písek s příměsí jemnozrnné zeminy	240 mm

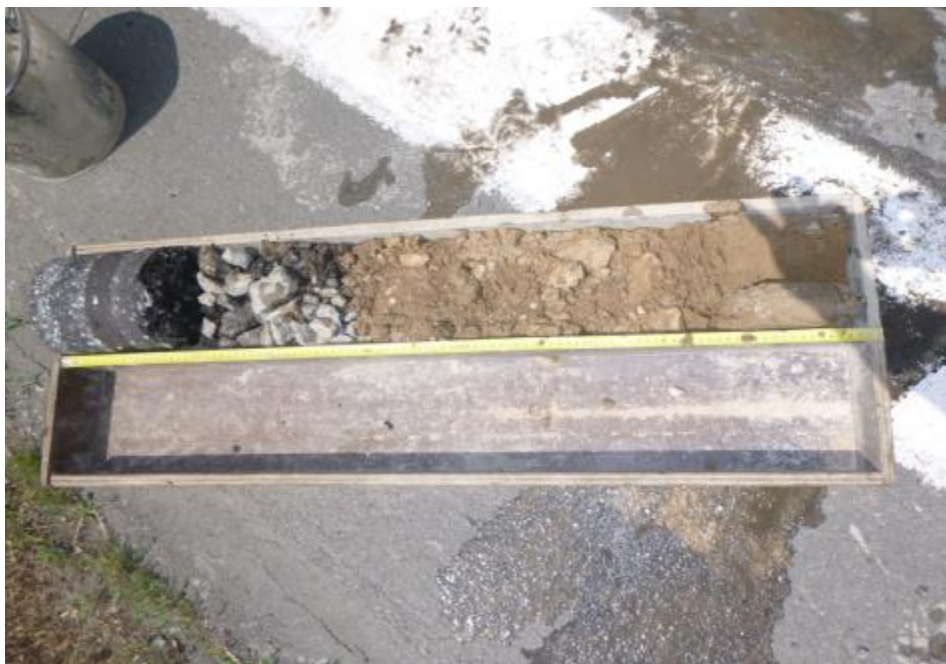
SONDA č. 5 - staničení km 37,000 P

tloušťka vrstvy	
AC	180 mm
PMH	230 mm
ŠP	440 mm
S3 S-F Písek s příměsí jemnozrné zeminy	150 mm

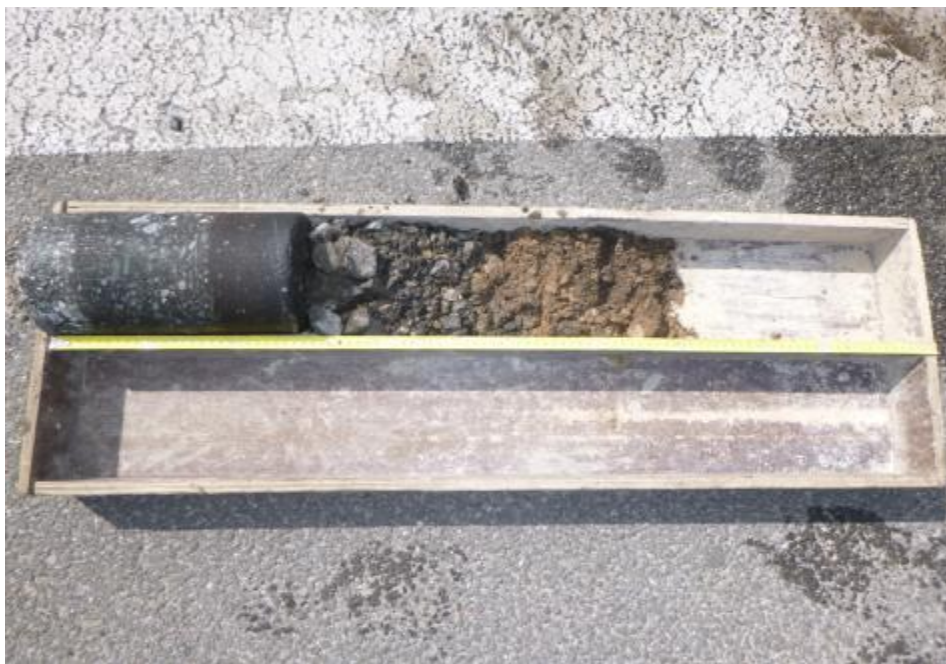
SONDA č. 7 - staničení km 37,900 L

tloušťka vrstvy	
AC	270 mm
PMH	80 mm
ŠP	110 mm
S3 S-F Písek s příměsí jemnozrnné zeminy	240 mm

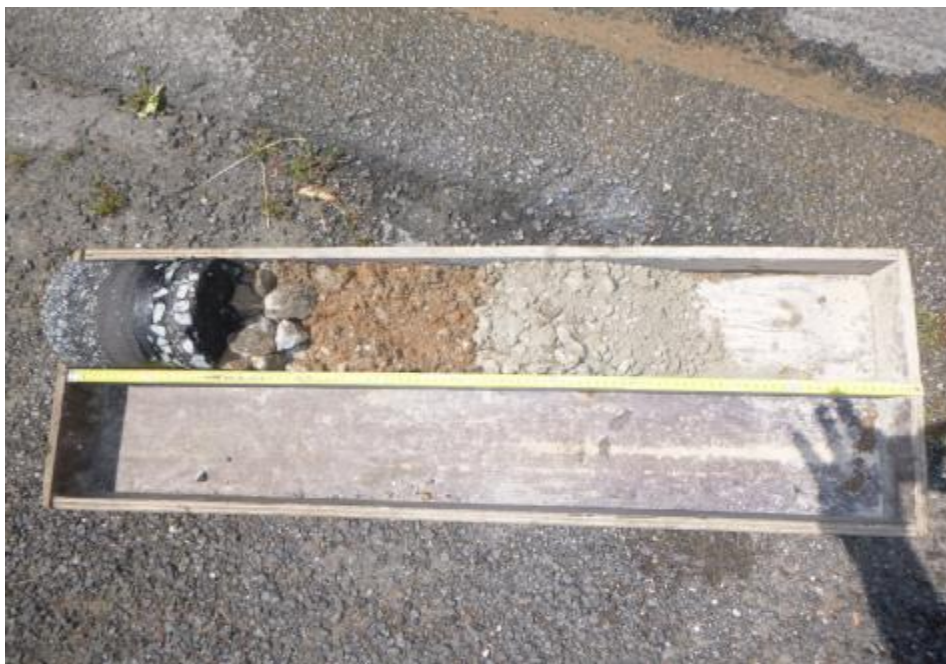
SONDA č. 6 - staničení km 38,300 P

tloušťka vrstvy	
AC	190 mm
PMH	110 mm
ŠP	200 mm
F6 CL Jíl s nízkou plasticitou	200 mm
