ODBORNÝ POSUDEK

**Metodiky posuzování staveb z hlediska výskytu obecně a zvláště
chráněných synantropních druhů živočichů**

**SOŠ a SOU BEROUN
Svatojánská – budova školy**

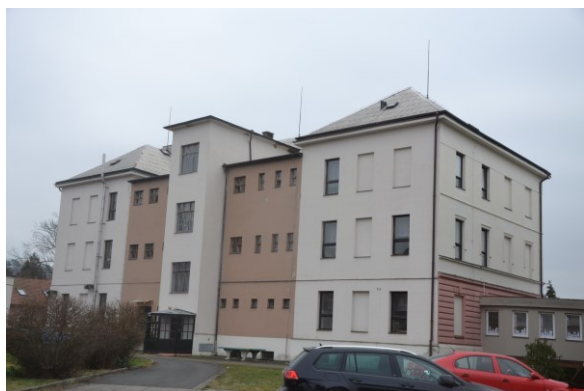
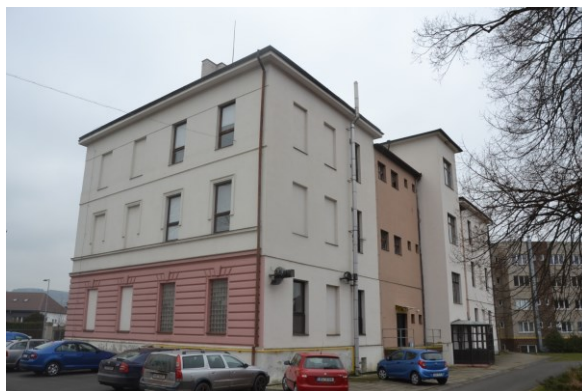
Budova školy je velká třípodlažní zděná stavba s valbovou střechou (obr úvod, 1 – 2). Fasády i zdivo stěn je zachovalé, bez hlubších poruch či prasklin, které by mohly poskytovat potenciál pro úkryty šterbinových druhů netopýrů. Na dvou místech v blízkosti okapů na zadní straně budovy byl zaznamenán trus poštolky obecné (*Falco tinnunculus*), který je typický pro její nocoviště (obr 3 a 4). Hnízdo poštolky, ani pobytové stopy po hnízdění jiných druhů ptáků potvrzeny nebyly.

Obr 1 - 2: Budova SOŠ a SOU Beroun Svatojánská.

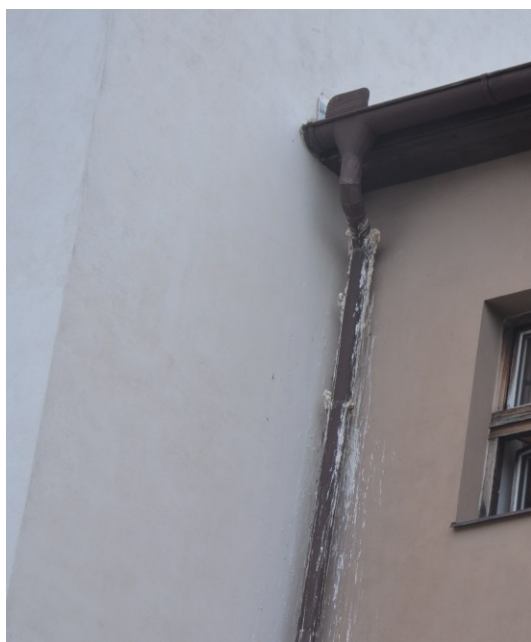
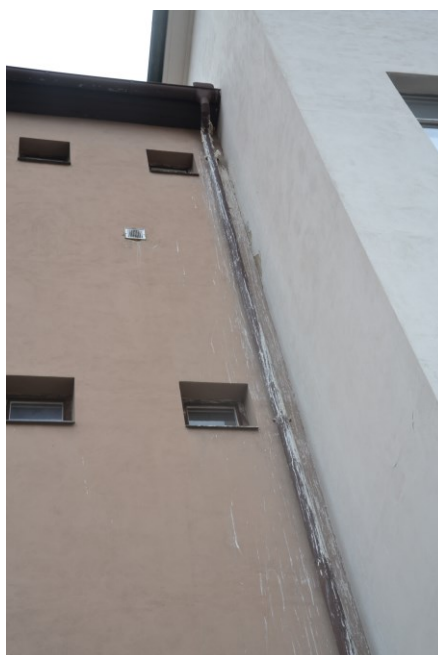
Obr 3 - 4. Trus poštolky.

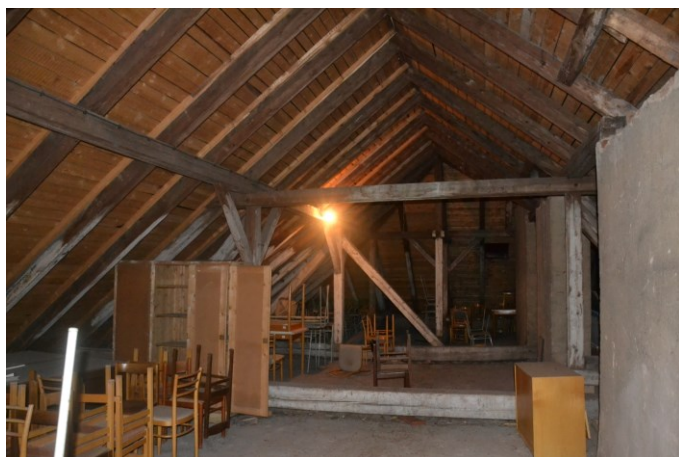
Půdní prostor slouží částečně jako sklad, prostory za pozednicí jsou směrem k okraji střechy uzavřené (obr 5 a 6). Na zemi pod hřebenem střechy byl na několika místech nalezen různě starý trus netopýrů, který prokazatelně značí tradiční úkryt (obr 7 a 8). V místě souběhu trámů byl pozorován jeden aktivní netopýr dlouhouchý (*Plecotus austriacus*) (obr 8). V letní sezoně zde má pravděpodobně úkryt mateřská kolonie právě tohoto druhu.

Obr 5 : Půdní prostor.

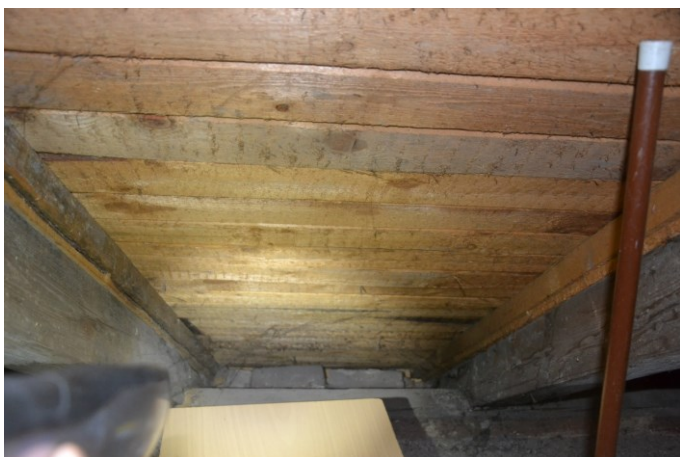
Obr 6: Prostory za pozednicí jsou všude uzavřeny.

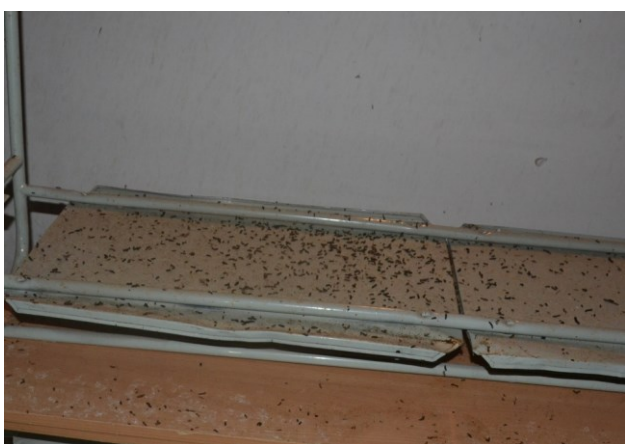
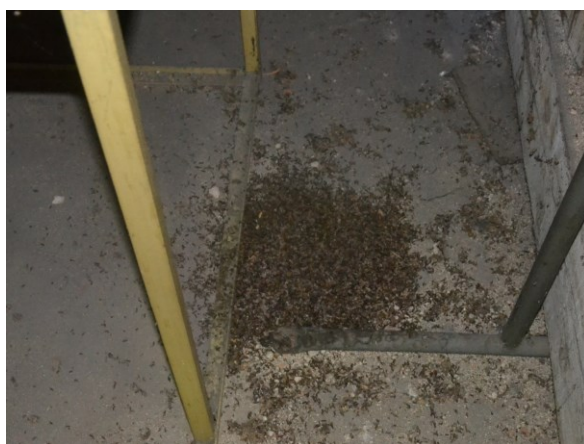
Obr 7 – 8: Trus netopýrů.

Plánované stavební úpravy – zateplení střech/stropů, doporučujeme realizovat mimo období výskytu mateřské letní kolonie. Stavební práce – pokládku izolace na podlahu půdy - je možné realizovat pouze od září do března. Výměna oken – pokud bude realizována z interiéru – lze provádět bez nutnosti dodržet ochranná opatření.

V případě tohoto druhu netopýrů lze jen velmi těžko nastavit další opatření k ochraně jejich úkrytu. N. dlouhouchý tvoří málo početné kolonie, které se chovají velmi nenápadně. Je obvykle velmi těžké stanovit vletový a výletový otvor, který využívají k průletu na půdu. Každý případný další zásah do půdního prostoru/střechy proto doporučujeme konzultovat s chiropterologem.

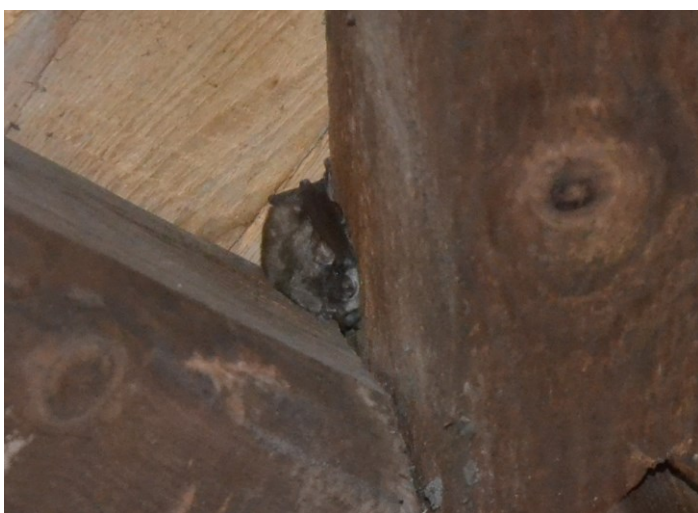
Obr 9: Netopýr dlouhouchý.
