DIAGNOSTICKÝ PRŮZKUM  
KONSTRUKCE VOZOVKY  
SILNICE II/611  
KOSTELNÍ LHOTA - PŘEDNÍ  
LHOTA  
KM 32,200 - 38,420

Zpráva č. DV-19-035/2 z 04/2020

Krajská správa a údržba silnic  
Středočeského kraje, p.o.  
Zborovská 11  
150 21 Praha 5

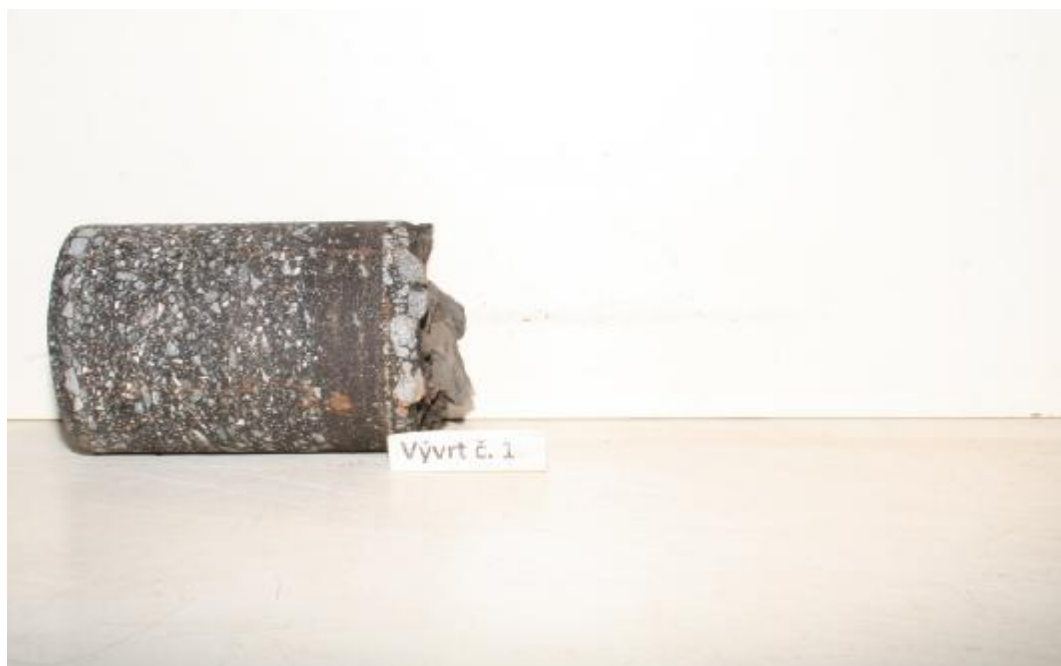
VÝVRT Č. 1 - staničení km 32,300 P

tloušťka vrstvy	
EKZ	8 mm
AC 16	62 mm
AC 16	37 mm
AC 16	45 mm
AC 16	35 mm
PM	23 mm

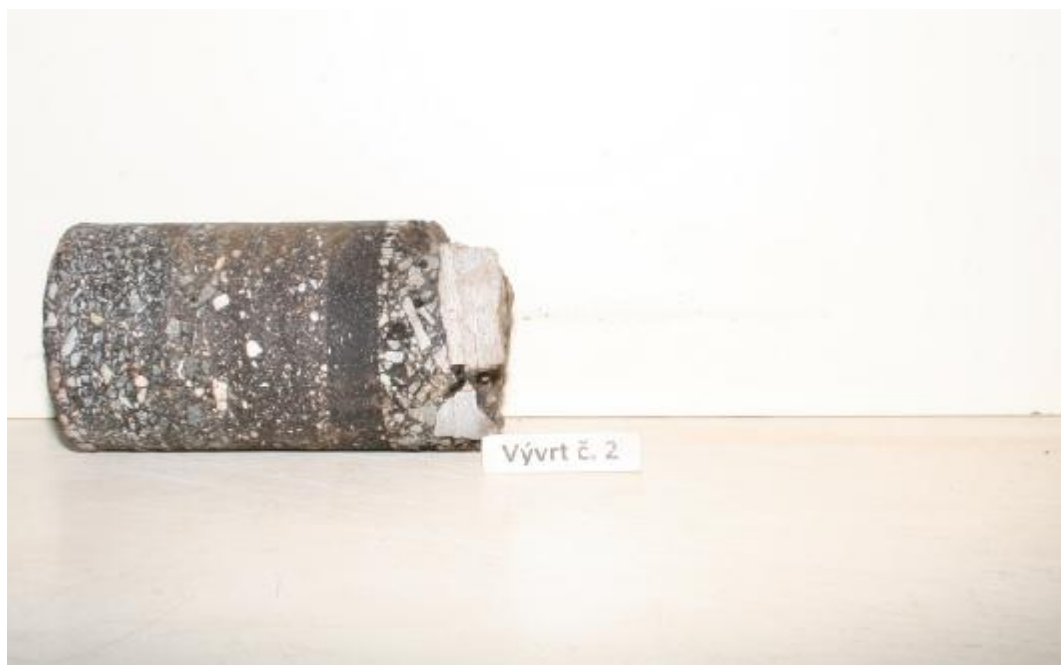
VÝVRT Č. 2 - staničení km 32,500 P

tloušťka vrstvy	
AC 11	55 mm
AC 16	42 mm
AC 16	62 mm
AC 16	30 mm
AC 16	27 mm
PM	34 mm

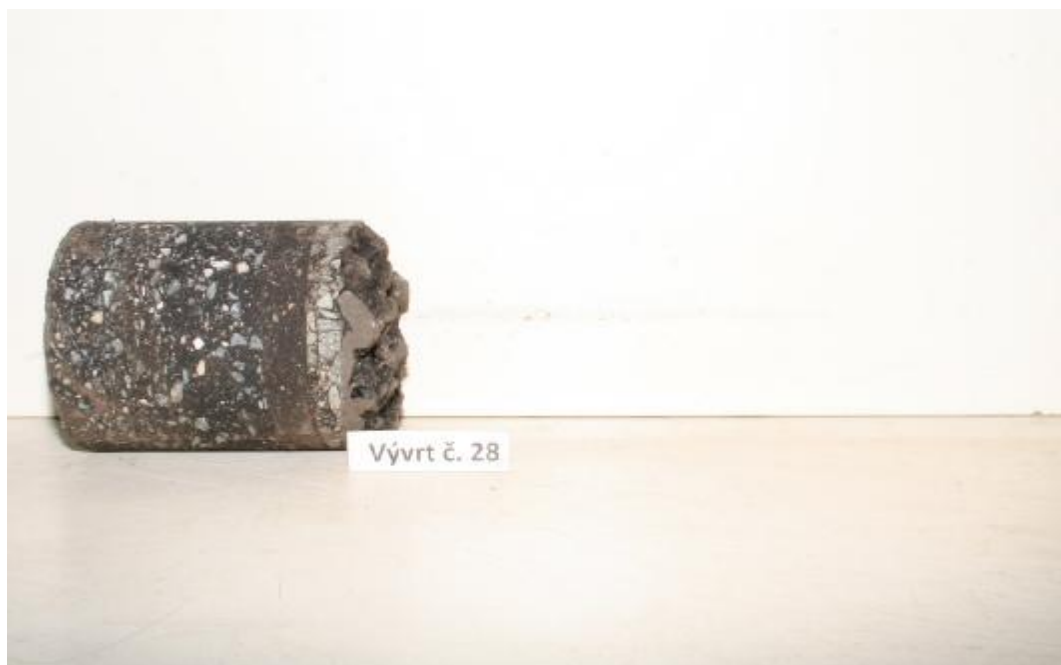
VÝVRT Č. 28 - staničení km 32,700 L

tloušťka vrstvy	
AC 11	65 mm
AC 11	55 mm
AC 16	27 mm
AC 22	43 mm

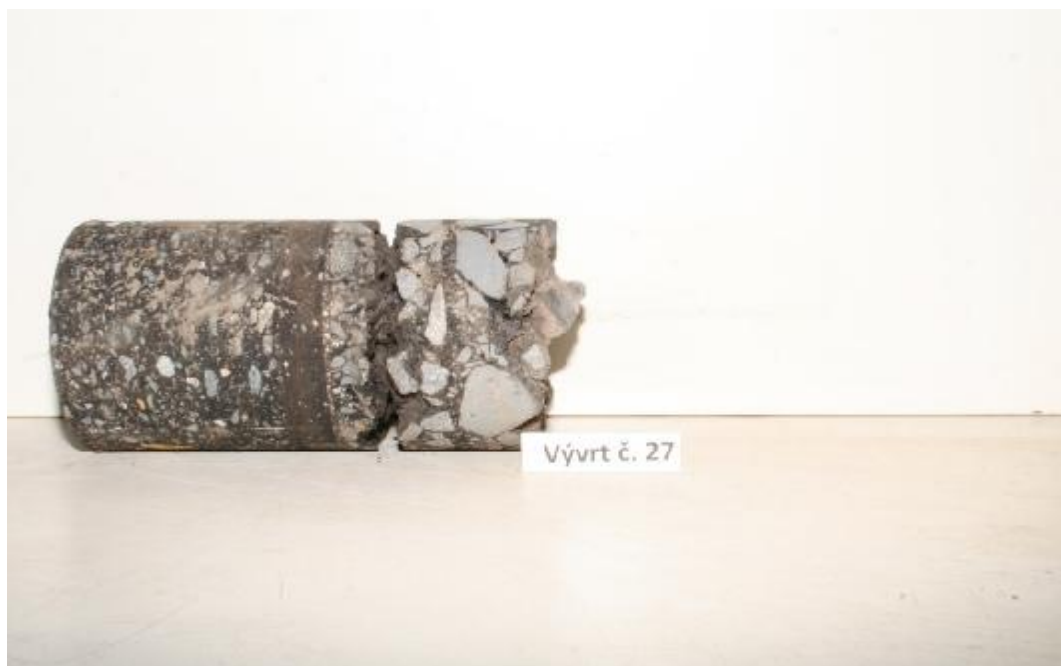
VÝVRT Č. 27 - staničení km 32,900 L

tloušťka vrstvy	
AC 11	40 mm
AC 11	85 mm
AC 16	25 mm
AC 22	35 mm
AC 22	30 mm
PM	85 mm

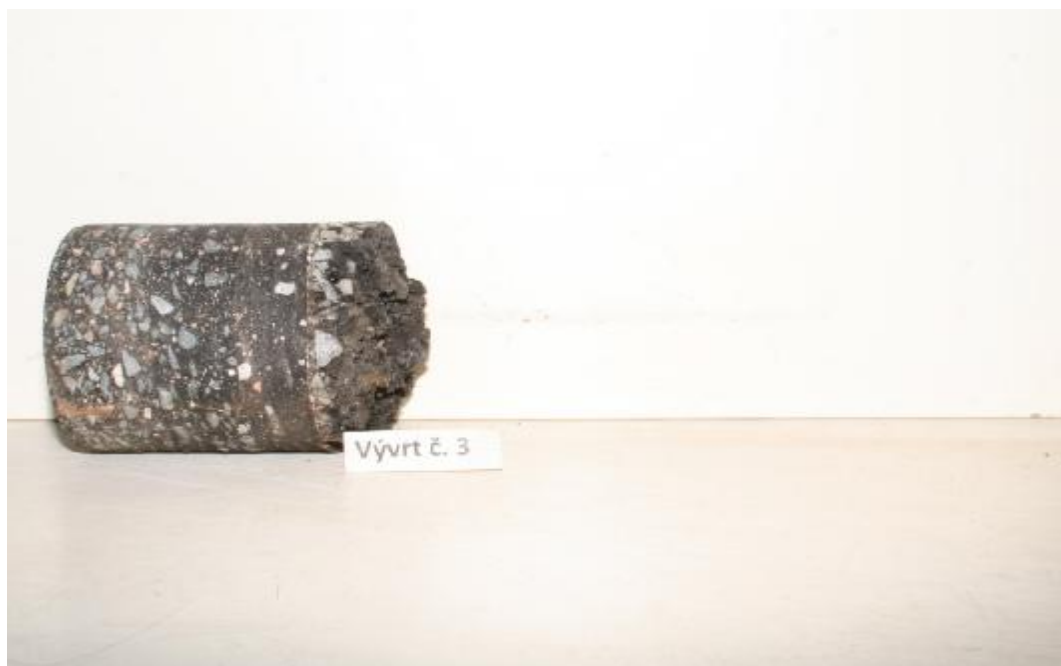
VÝVRT Č. 3 - staničení km 33,100 P

tloušťka vrstvy	
AC 11	57 mm
AC 16	50 mm
AC 16	38 mm
AC 16	55 mm

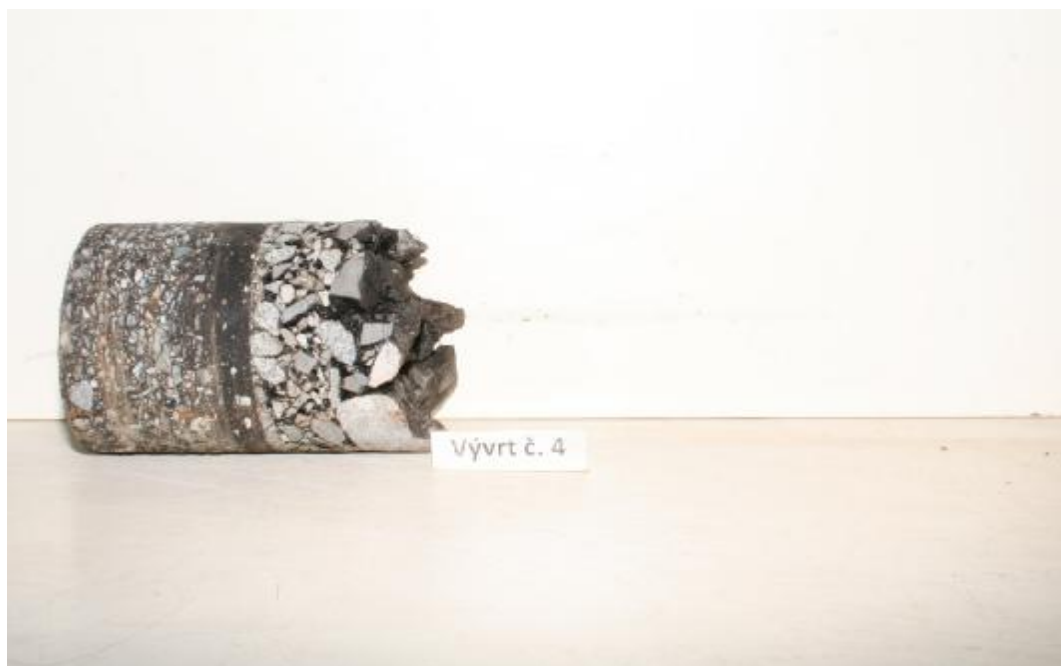
VÝVRT Č. 4 - staničení km 33,400 P

tloušťka vrstvy	
AC 11	35 mm
AC 16	40 mm
AC 16	32 mm
AC 22	42 mm
PM	71 mm

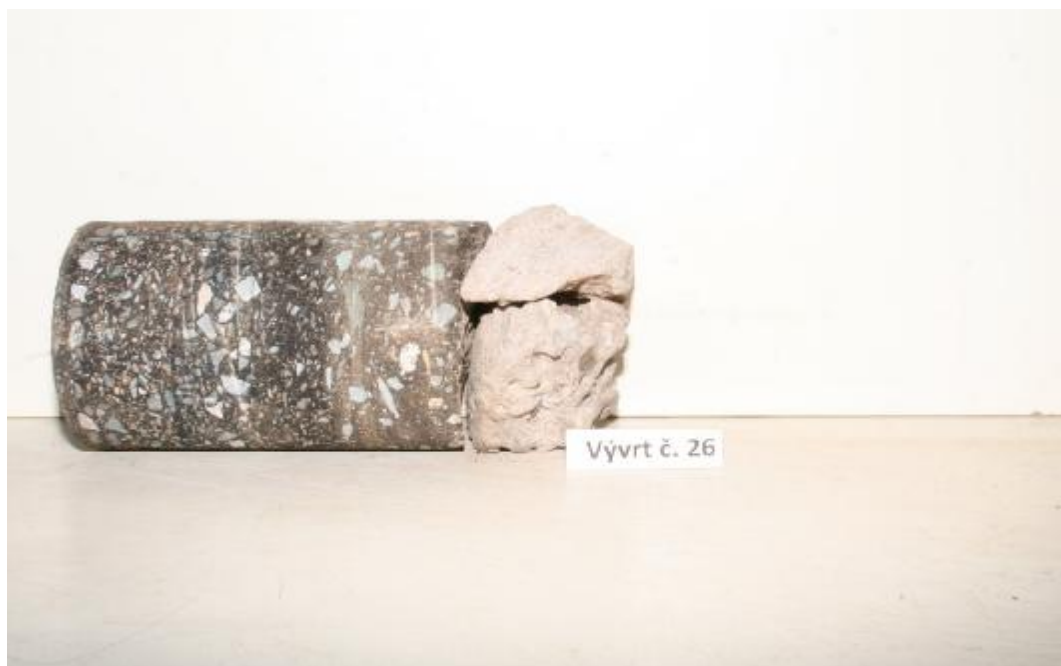
VÝVRT Č. 26 - staničení km 33,700 L

tloušťka vrstvy	
EKZ	10 mm
AC 11	60 mm
AC 16	50 mm
AC 16	40 mm
AC 16	82 mm
SC	68 mm

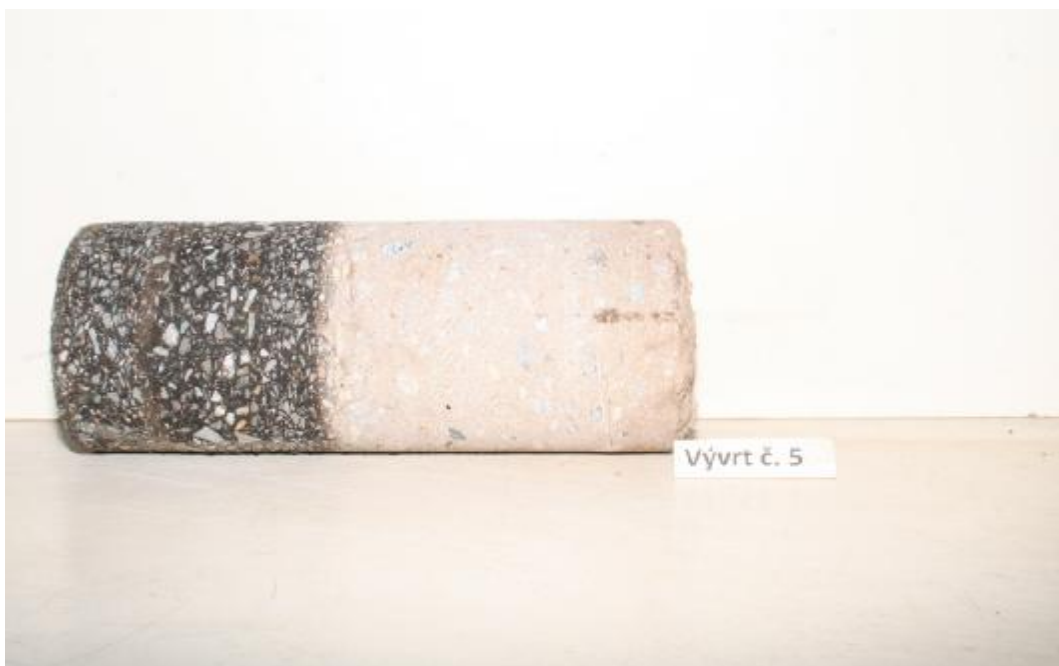
VÝVRT Č. 5 - staničení km 33,800 P

tloušťka vrstvy	
AC 11	48 mm
AC 16	68 mm
AC 16	35 mm
SC	198 mm

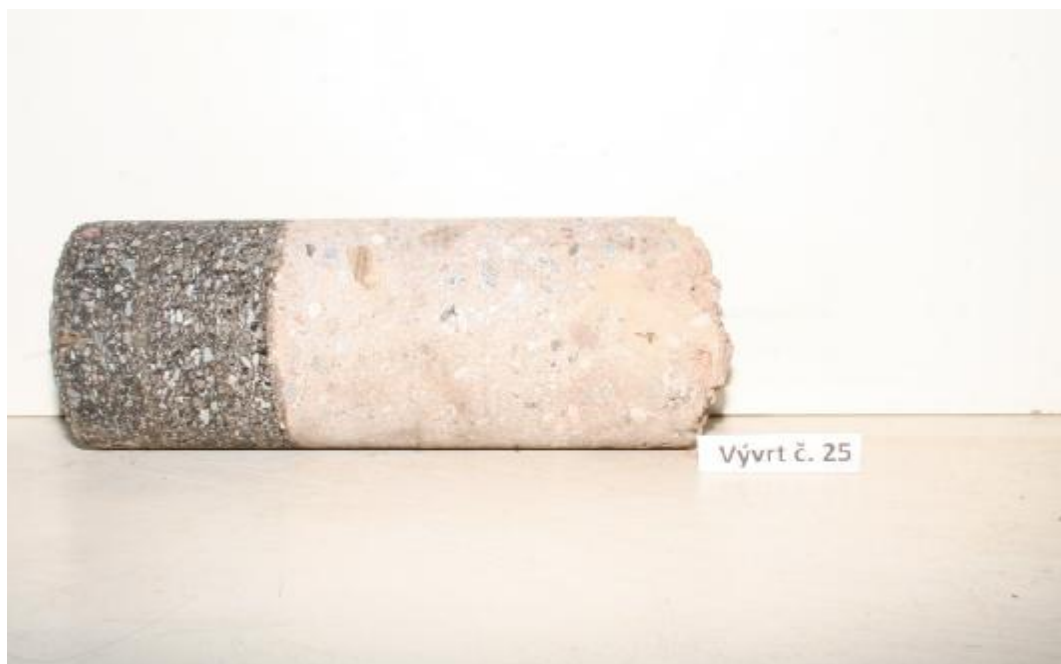
VÝVRT č. 25 - staničení km 34,000 L

tloušťka vrstvy	
AC 11	47 mm
AC 16	78 mm
SC	255 mm

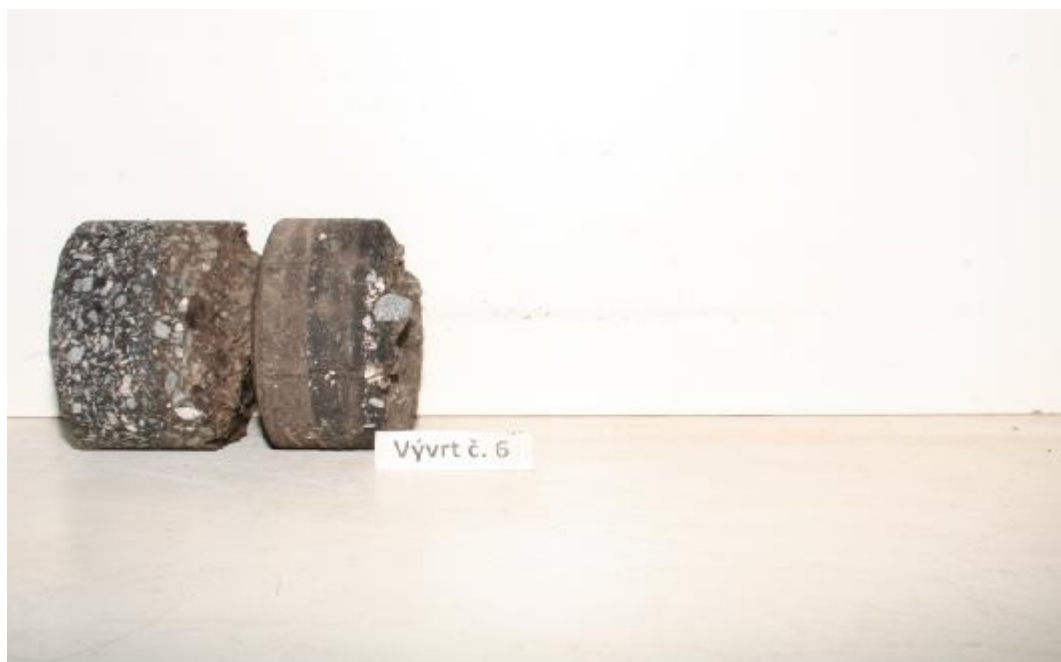
VÝVRT Č. 6 - staničení km 34,100 P

tloušťka vrstvy	
AC 11	45 mm
AC 16	60 mm
AC 16	60 mm
PM	35 mm

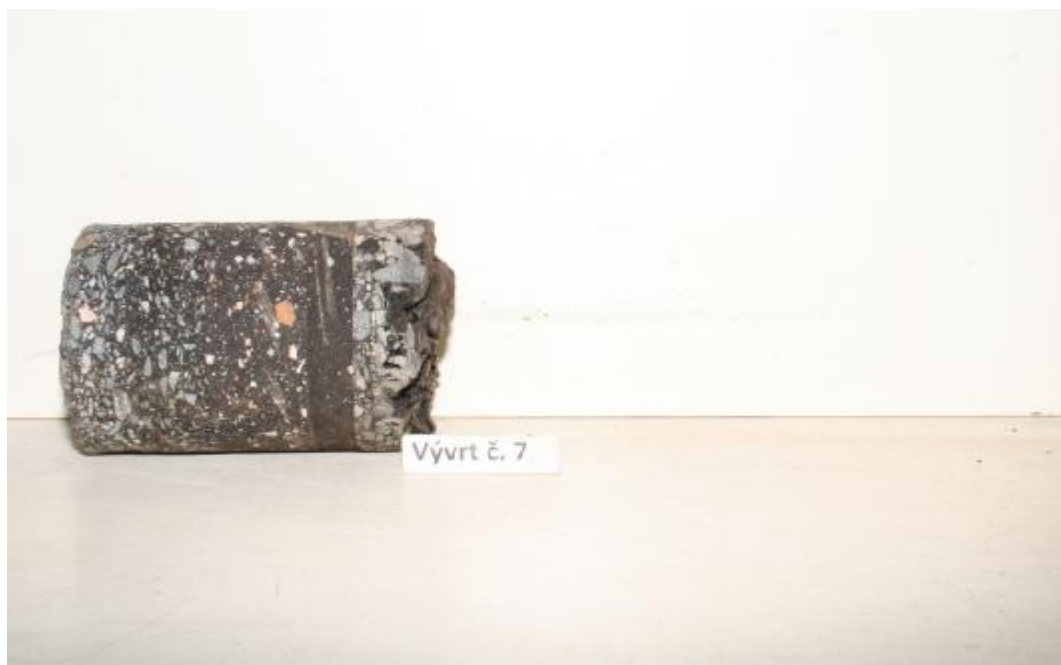
VÝVRT Č. 7 - staničení km 34,350 P

tloušťka vrstvy	
AC 11	34 mm
AC 16	45 mm
AC 16	80 mm
AC 22	25 mm
PM	26 mm

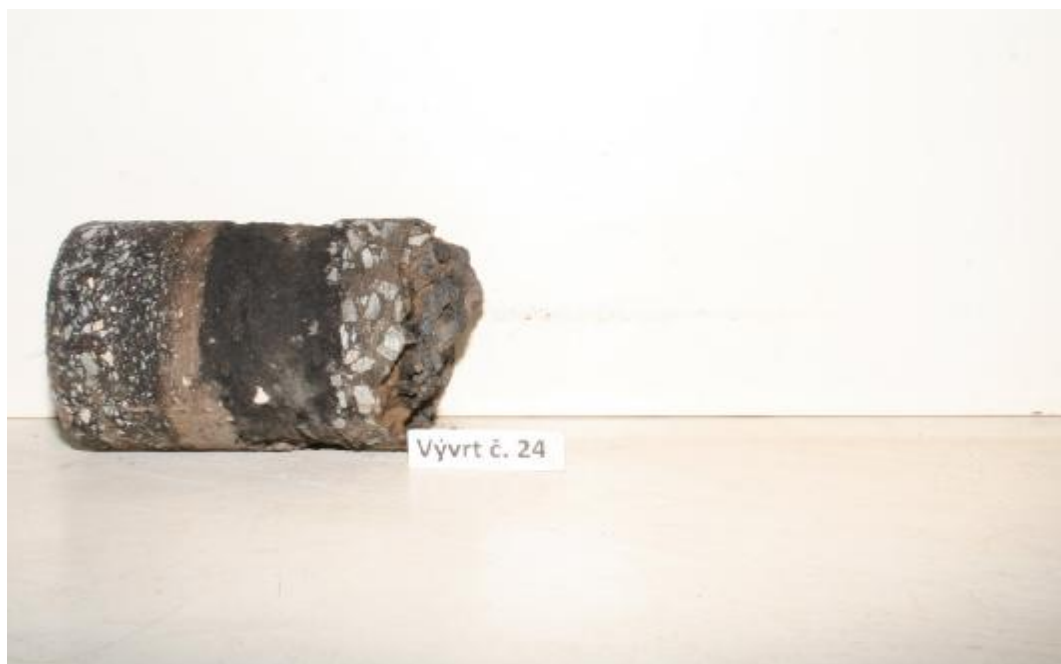
VÝVRT č. 24 - staničení km 34,700 L

tloušťka vrstvy	
AC 11	45 mm
AC 16	42 mm
AC 16	68 mm
PM	75 mm

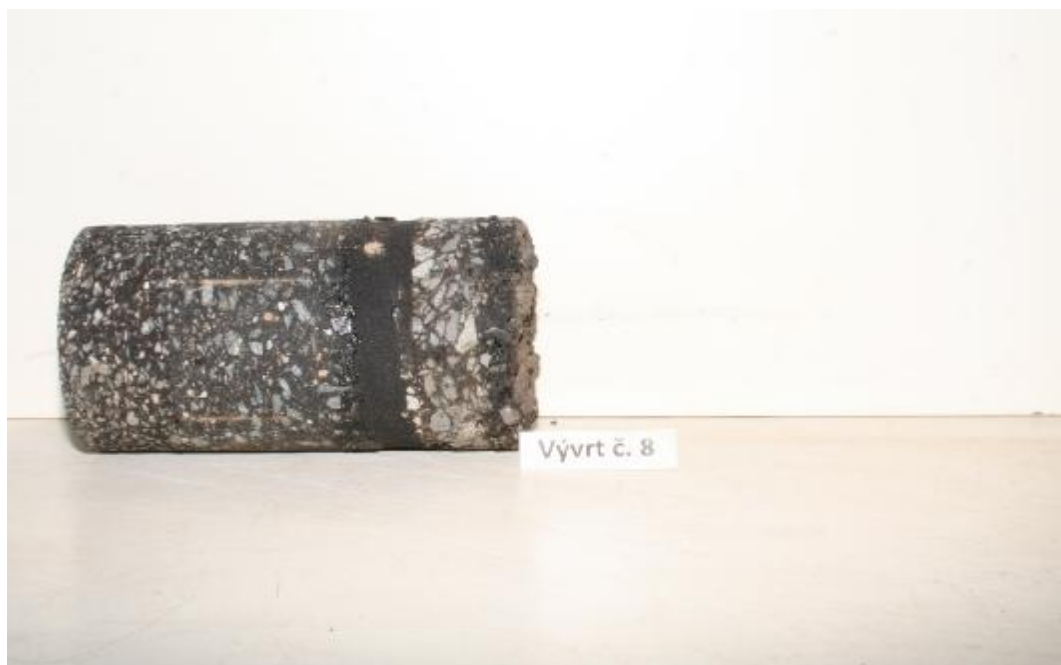
VÝVRT Č. 8 - staničení km 35,150 P

tloušťka vrstvy	
EKZ	10 mm
AC 16	40 mm
AC 16	115 mm
AC 16	30 mm
AC 22	65 mm

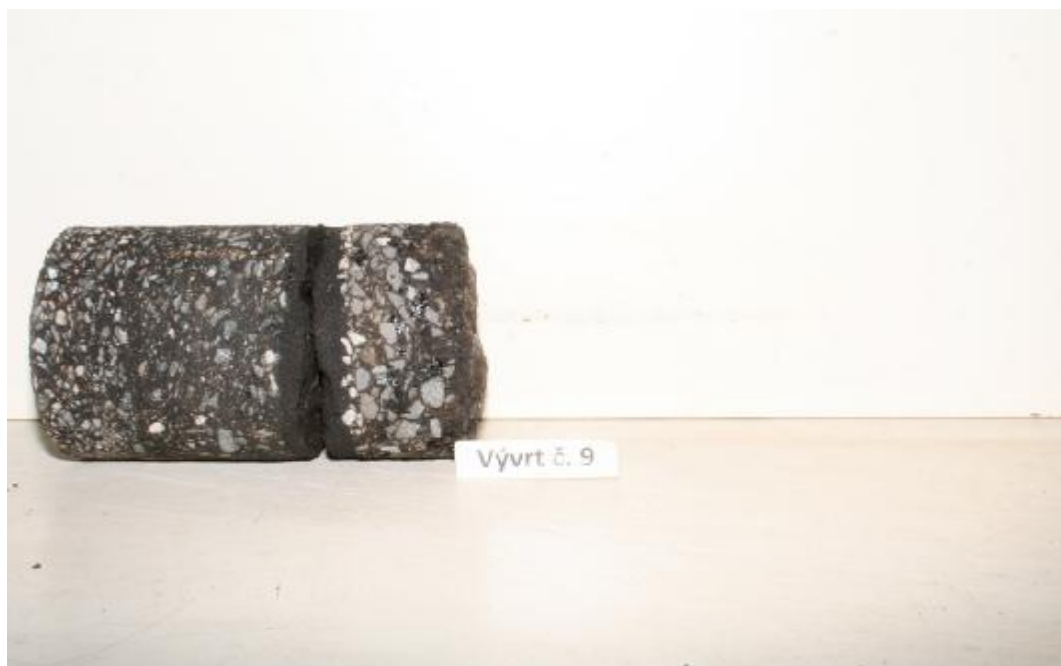
VÝVRT Č. 9 - staničení km 35,400 P

tloušťka vrstvy	
AC 11	43 mm
AC 16	92 mm
AC 16	20 mm
AC 22	75 mm

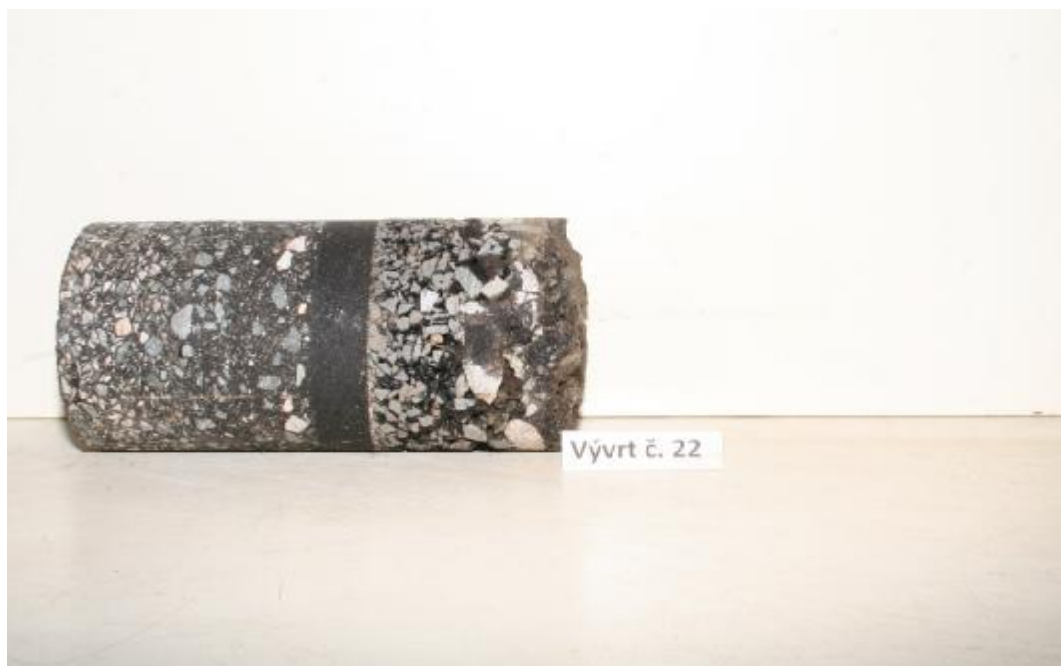
VÝVRT Č. 22 - staničení km 35,700 L

tloušťka vrstvy	
AC 11	50 mm
AC 16	50 mm
AC 16	43 mm
AC 16	30 mm
AC 16	55 mm
PM	62 mm

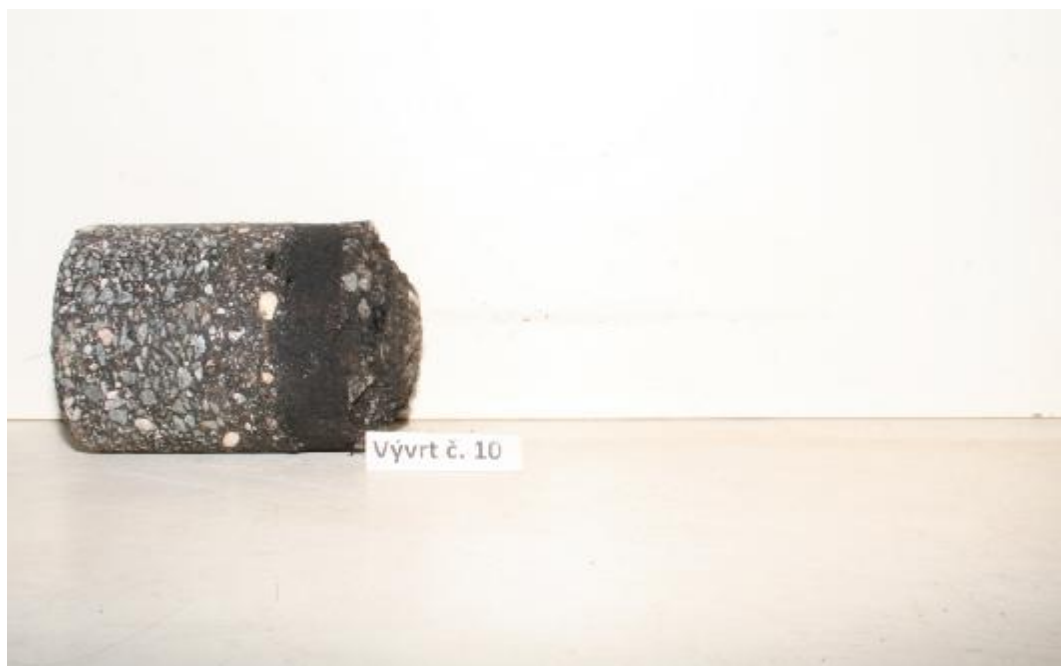
VÝVRT Č. 10 - staničení km 36,100 P

tloušťka vrstvy	
AC 11	72 mm
AC 16	50 mm
AC 16	35 mm
AC 22	43 mm

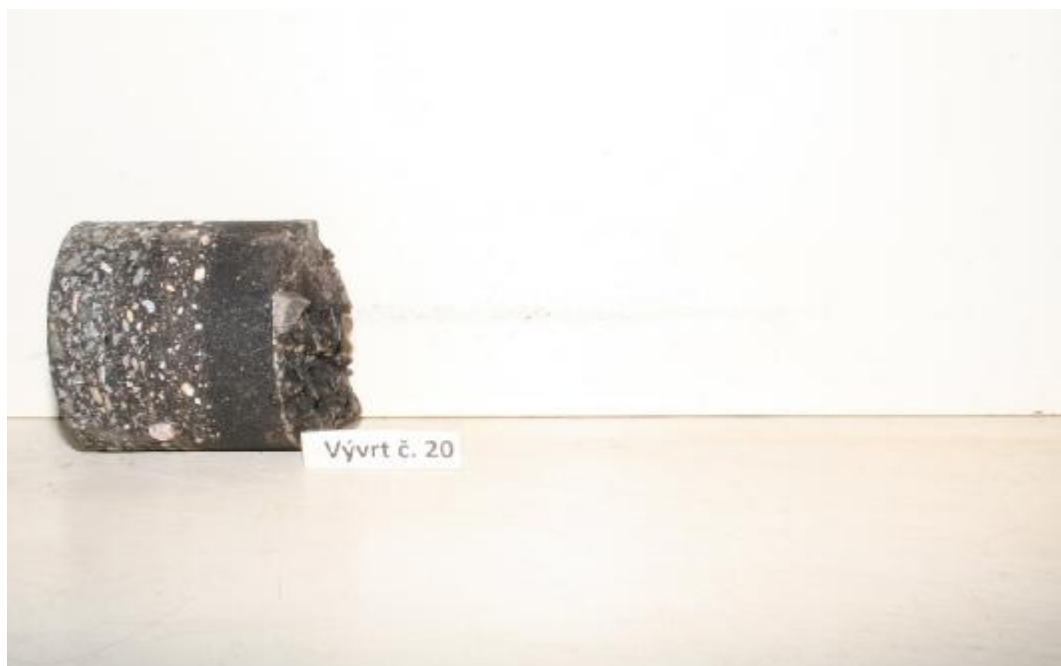
VÝVRT Č. 20 - staničení km 36,400 L

tloušťka vrstvy	
AC 11	42 mm
AC 16	45 mm
AC 16	38 mm
AC 16	35 mm

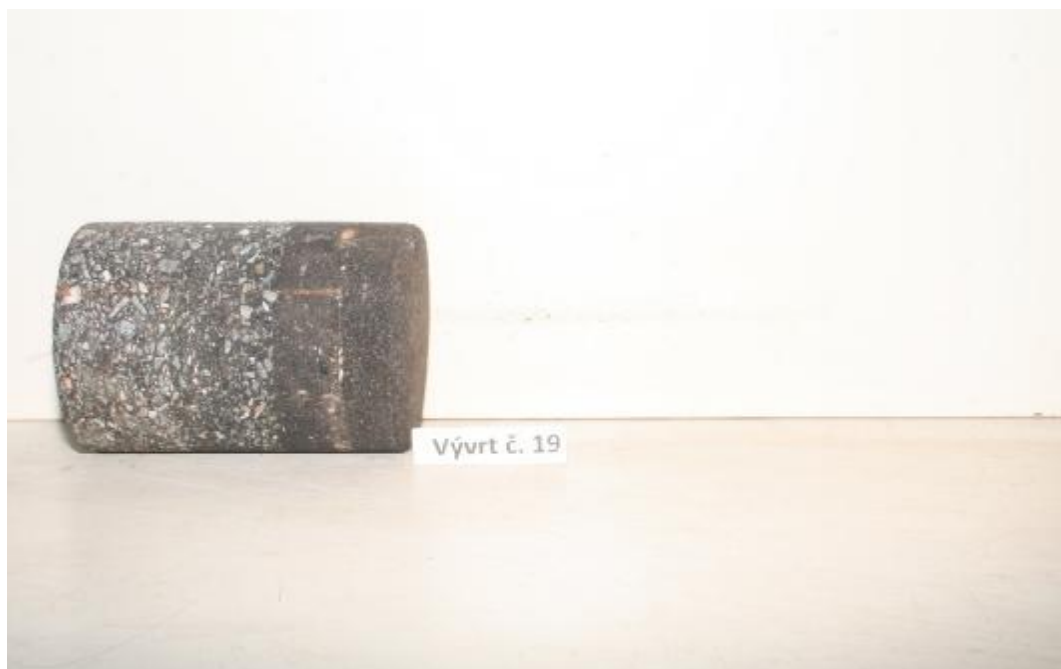
VÝVRT č. 19 - staničení km 36,700 L

tloušťka vrstvy	
AC 11	65 mm
AC 16	59 mm
AC 16	35 mm
AC 16	41 mm

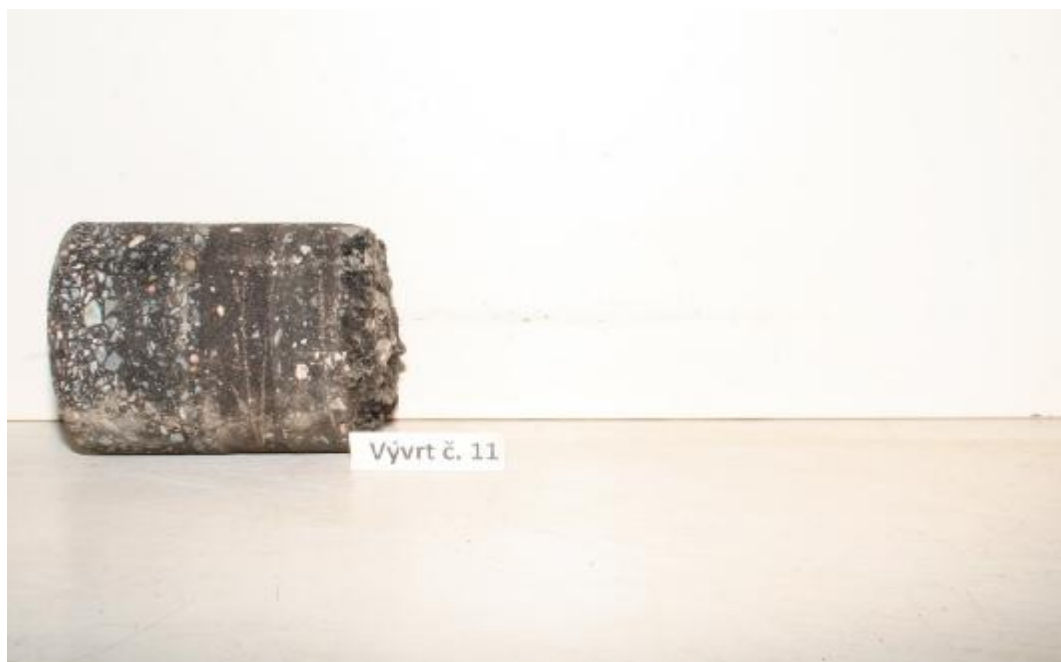
VÝVRT Č. 11 - staničení km 37,000 P

tloušťka vrstvy	
AC 11	32 mm
AC 16	47 mm
AC 16	40 mm
AC 16	37 mm
AC 22	24 mm

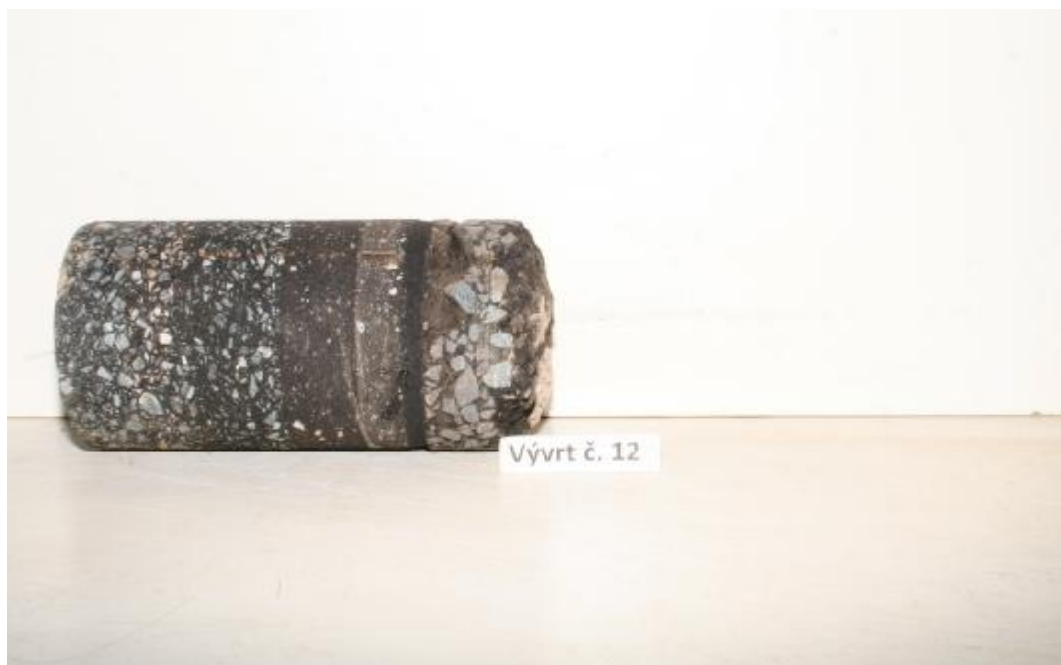
VÝVRT č. 12 - staničení km 37,300 P

tloušťka vrstvy	
AC 11	44 mm
AC 16	40 mm
AC 16	42 mm
AC 16	42 mm
AC 16	37 mm
AC 22	65 mm

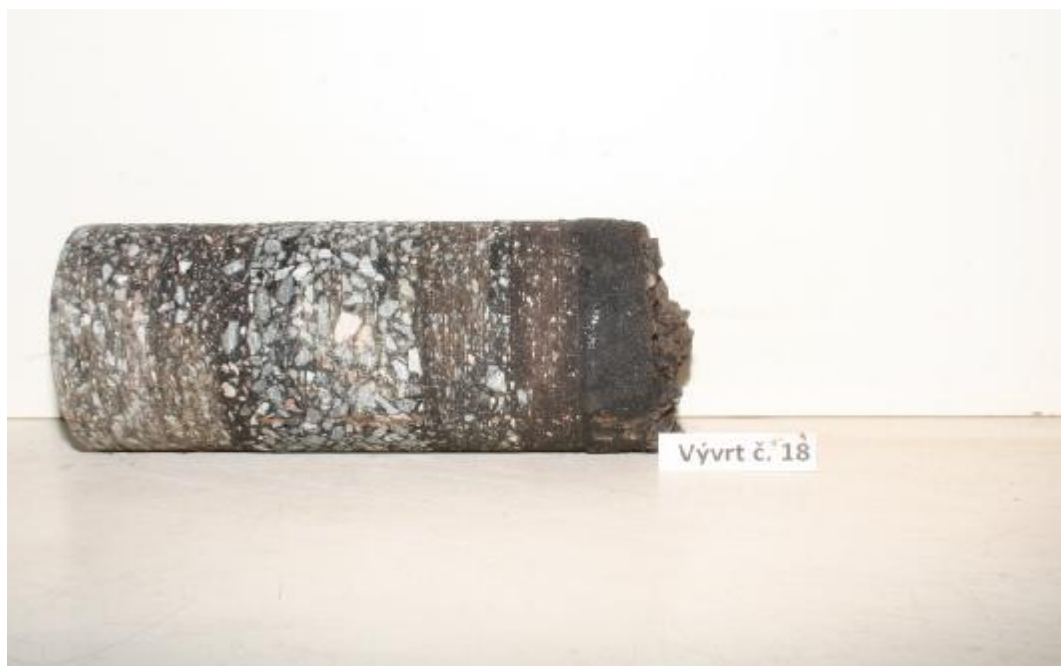
tloušťka vrstvy
AC 11	45 mm
AC 16	55 mm
AC 16	47 mm
AC 16	60 mm
AC 16	55 mm
AC 16	68 mm
AC 22	30 mm
AC ROZPAD	70 mm
