IMOS BRNO, a.s.
DIVIZE SILNIČNÍ VÝVOJ
OLOMOUCKÁ 174
627 00 BRNO

ČERVEN 2015

Na základě výše uvedené objednávky provedl zhotovitel diagnostický průzkum vozovky na vybraném úseku silnice II/611 spočívající ve vizuální prohlídce s grafickým záznamem a fotodokumentací poruch, měření průhybů a posouzení únosnosti vozovky, jádrových vývrtech a rozborech asfaltové směsi. Posouzení parametrů vozovky je provedeno podle technických podmínek TP87. Byly stanoveny výstupní parametry k hodnocení konstrukce vozovky. Předkládá se návrh opravy vozovky.

Název: Kostelní Lhota – Přední Lhota
Silnice: II/611
Okres: Nymburk
Kraj: Středočeský
Začátek: km 30,977
Konec úseku: km 37,197
Délka úseku: 6,220 km.

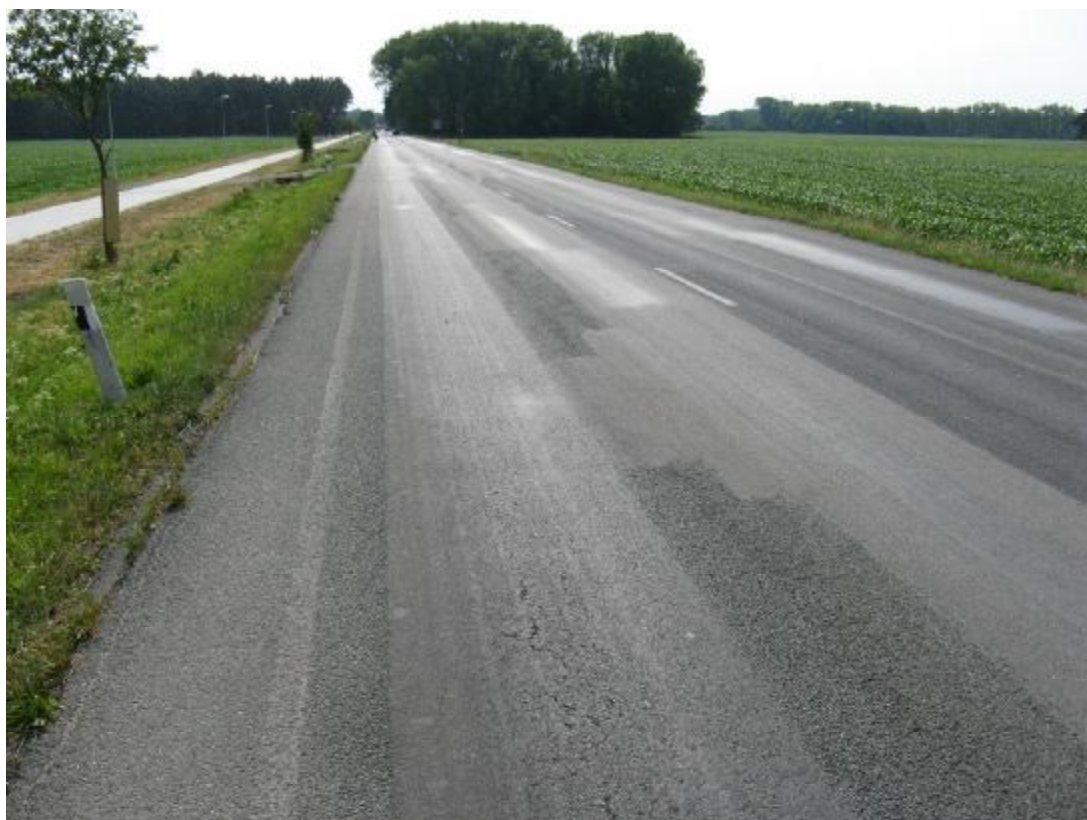
F04, km 31,087+
Mozaikové trhliny v jízdní stopě, cca 30 % povrchu ošetřeno nátěrem.

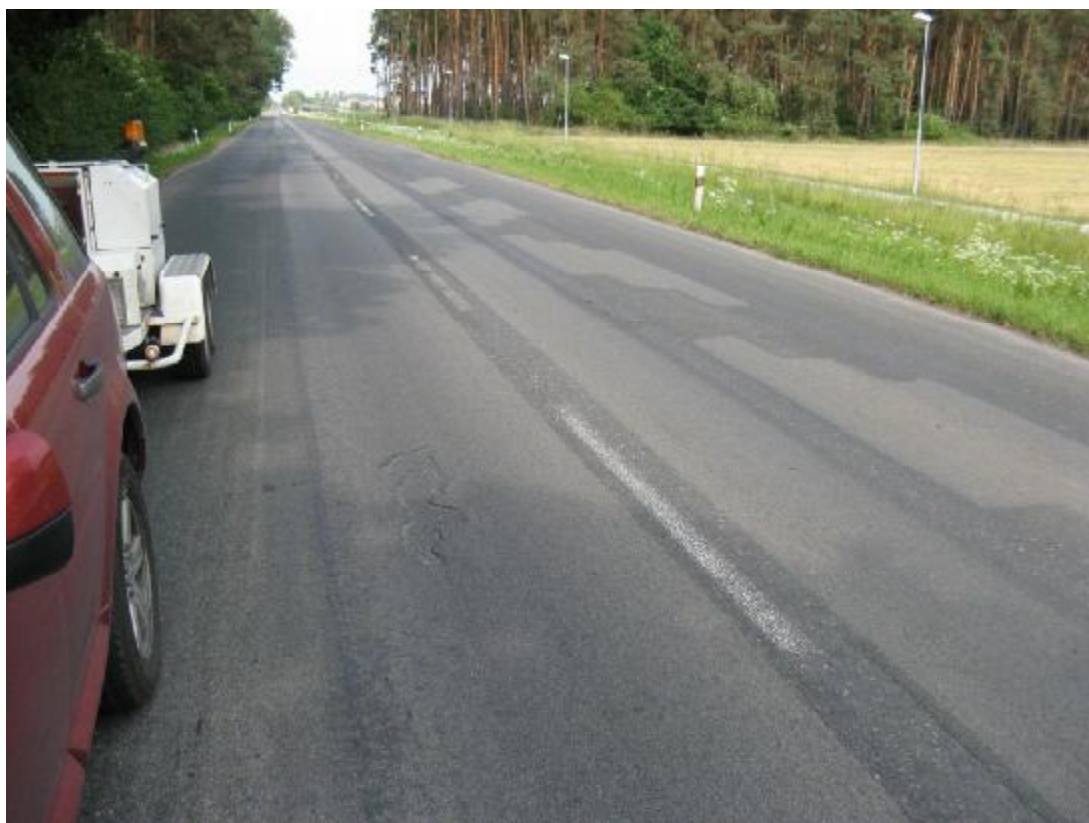
F12A, km 31,687-
Koroze EKZ.

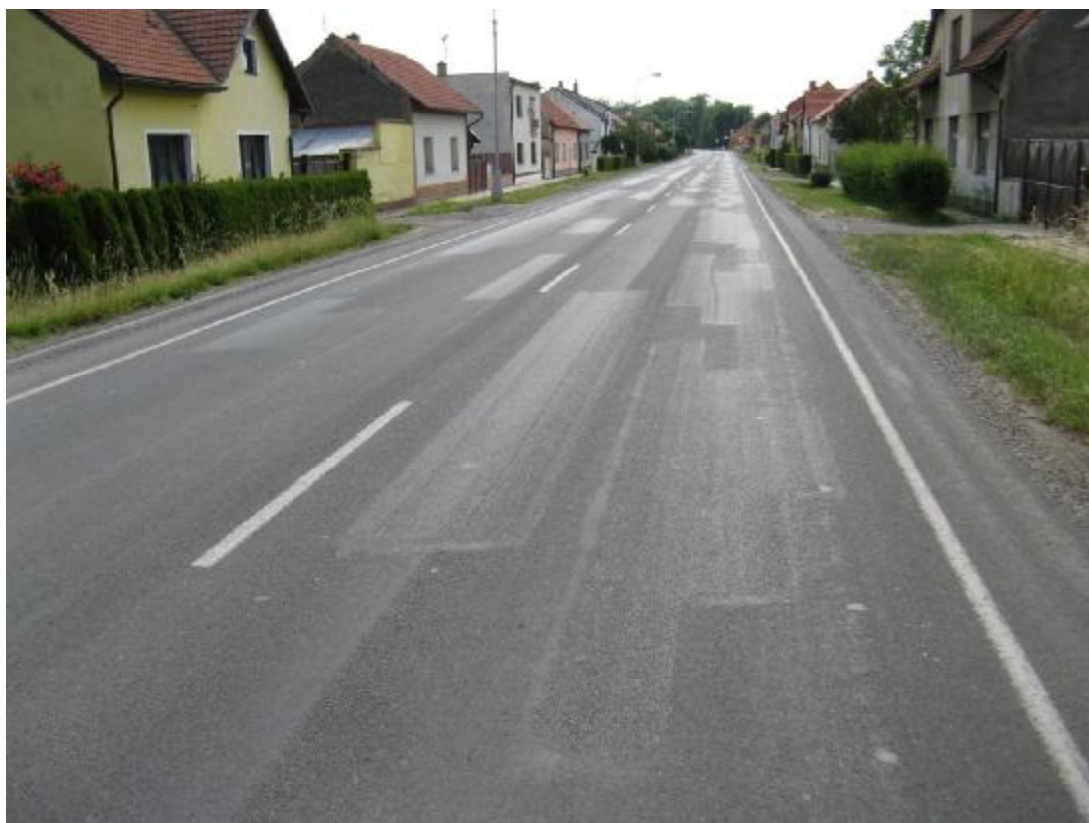
F15, km 31,887+
Asi 30 % povrchu ošetřeno nátěrem.

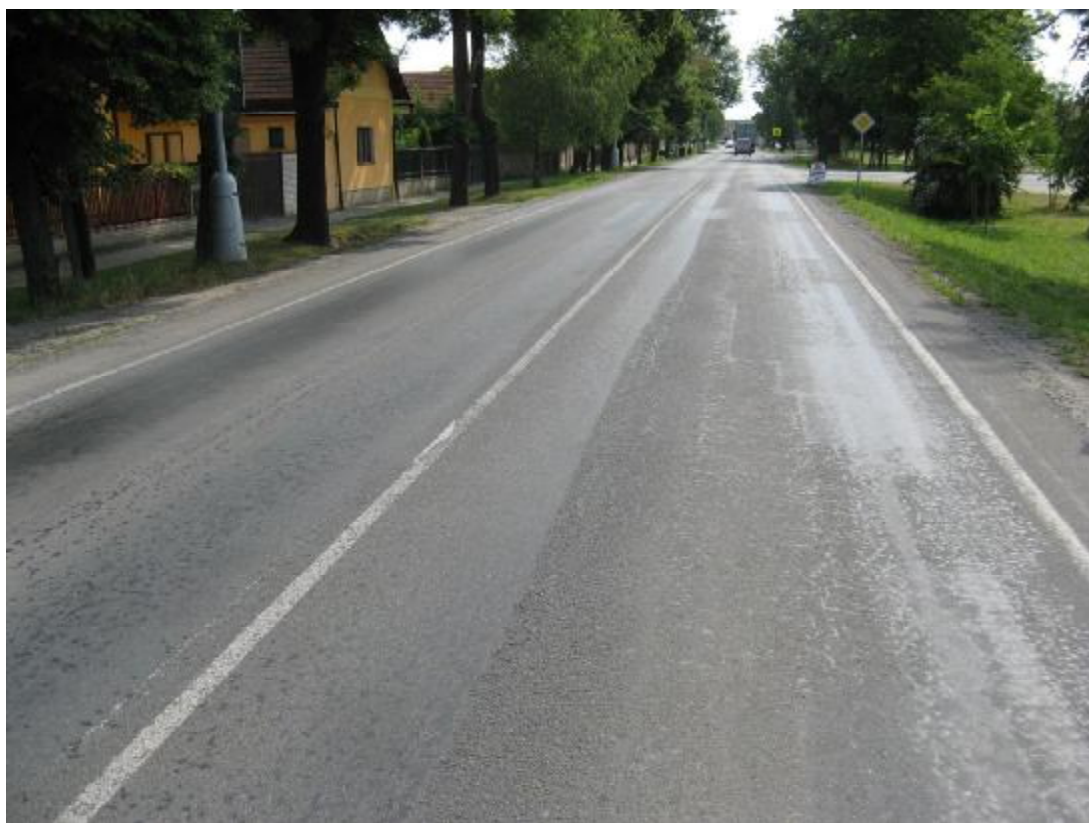
F24, km 32,677+
Ztráta makrotextury v jízdnicích stopách.

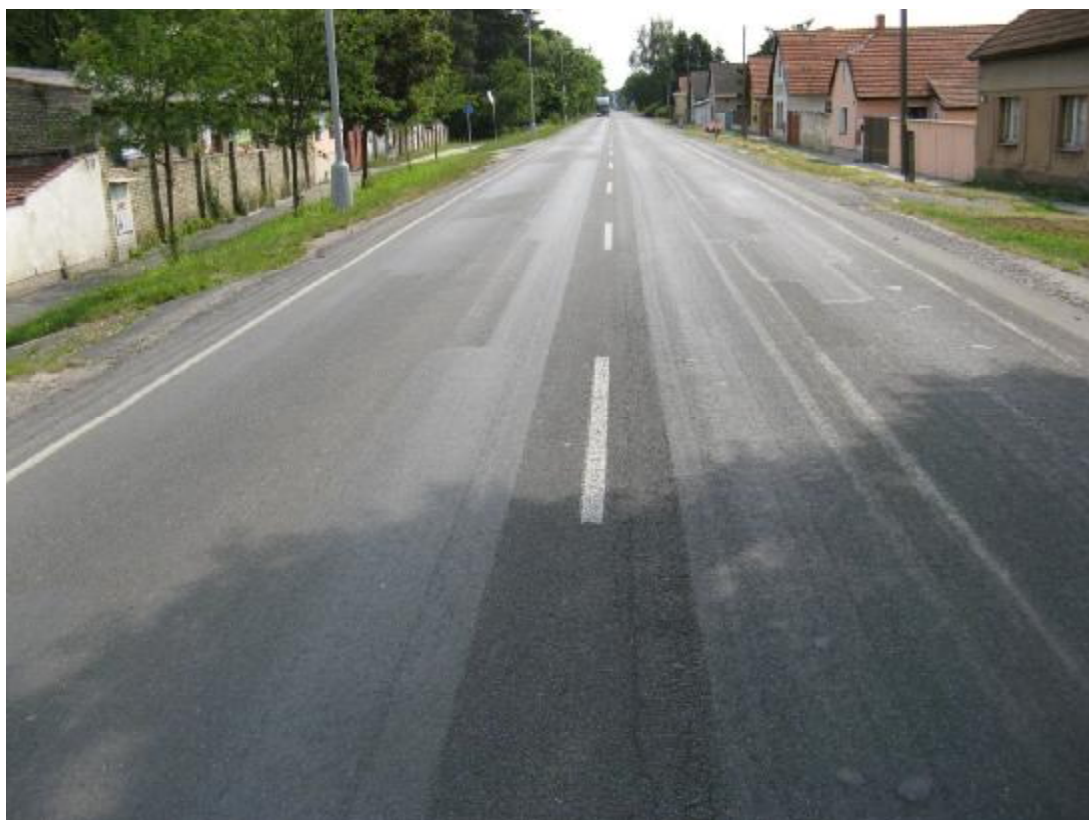
F30, km 32,670+
Mozaikové trhliny uprostřed, cca 30 % povrchu ošetřeno nátěrem.

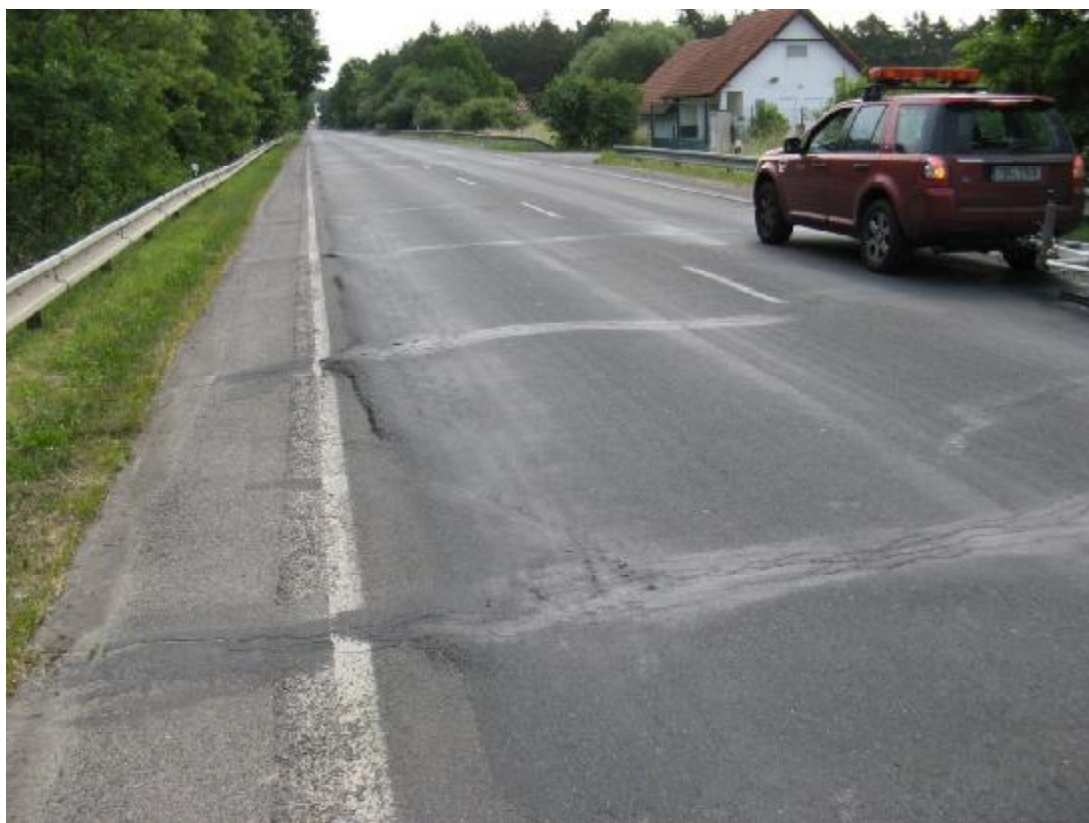
F37, km 33,677+
Příčné rozvětvené trhliny, hrboly, vyjeté koleje.

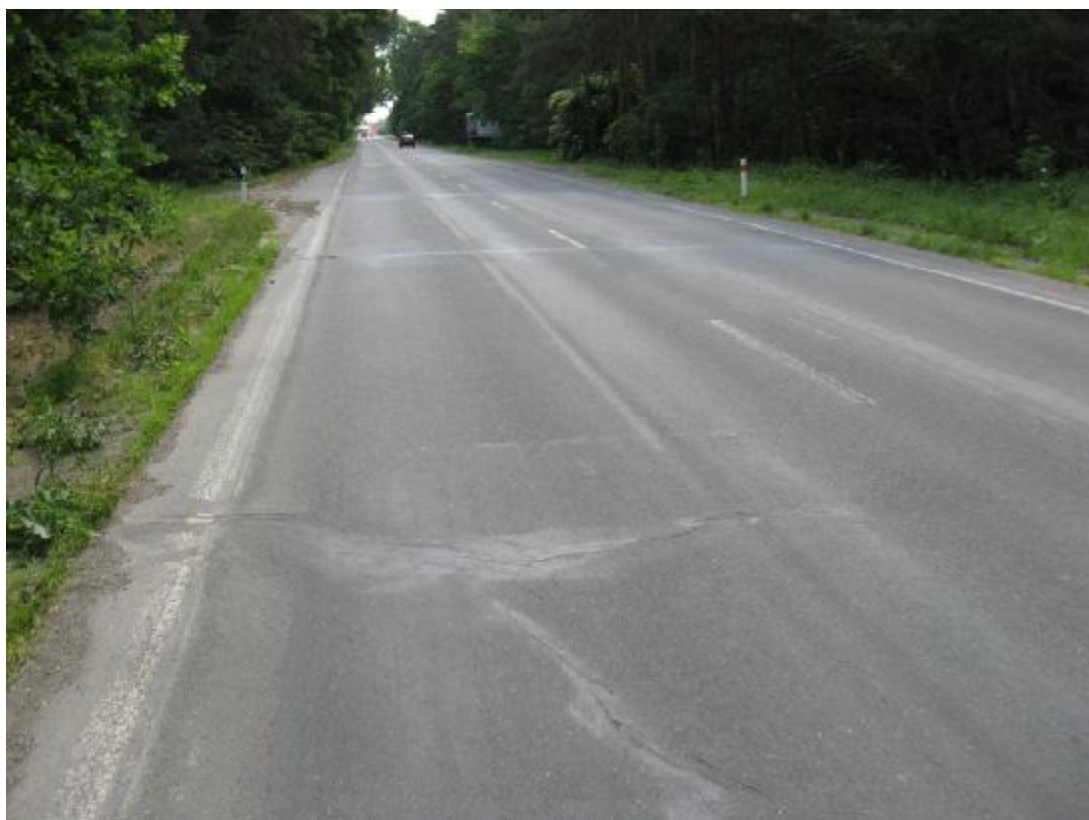
F44, km 34,177+
Příčné rozvětvené trhliny s hrboly.

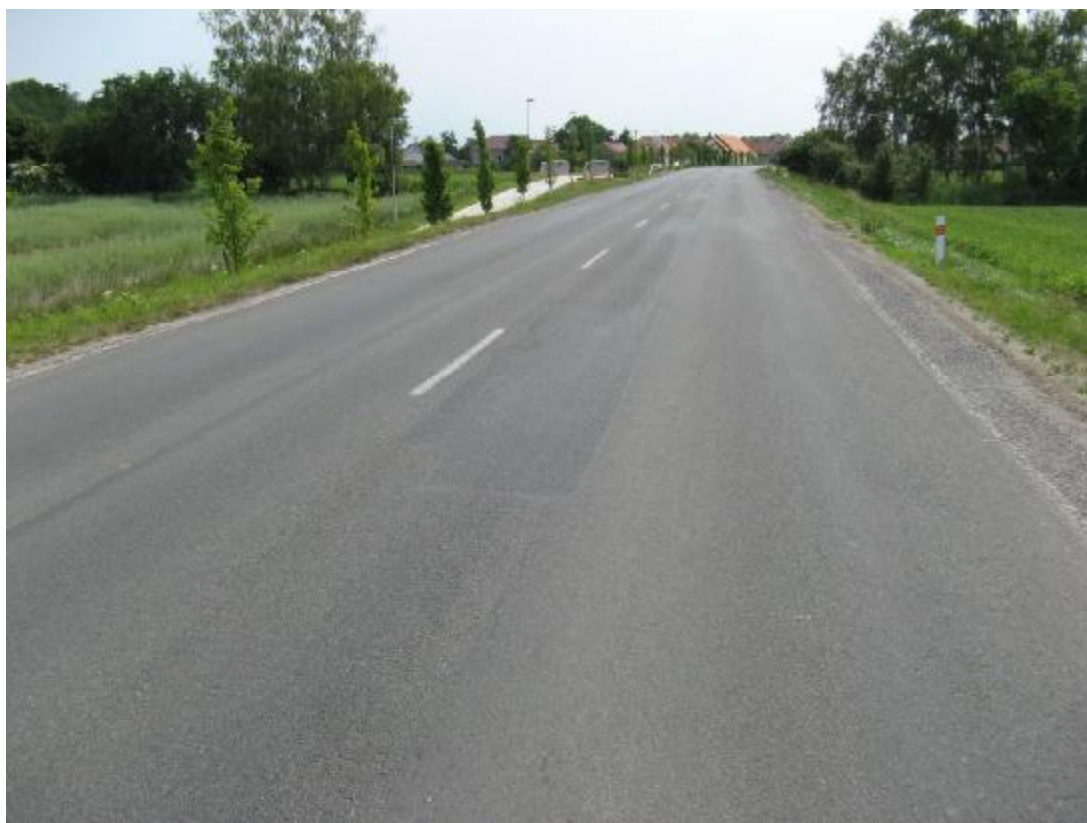
F48, km 34,687+
Začínající mozaikové trhliny uprostřed.

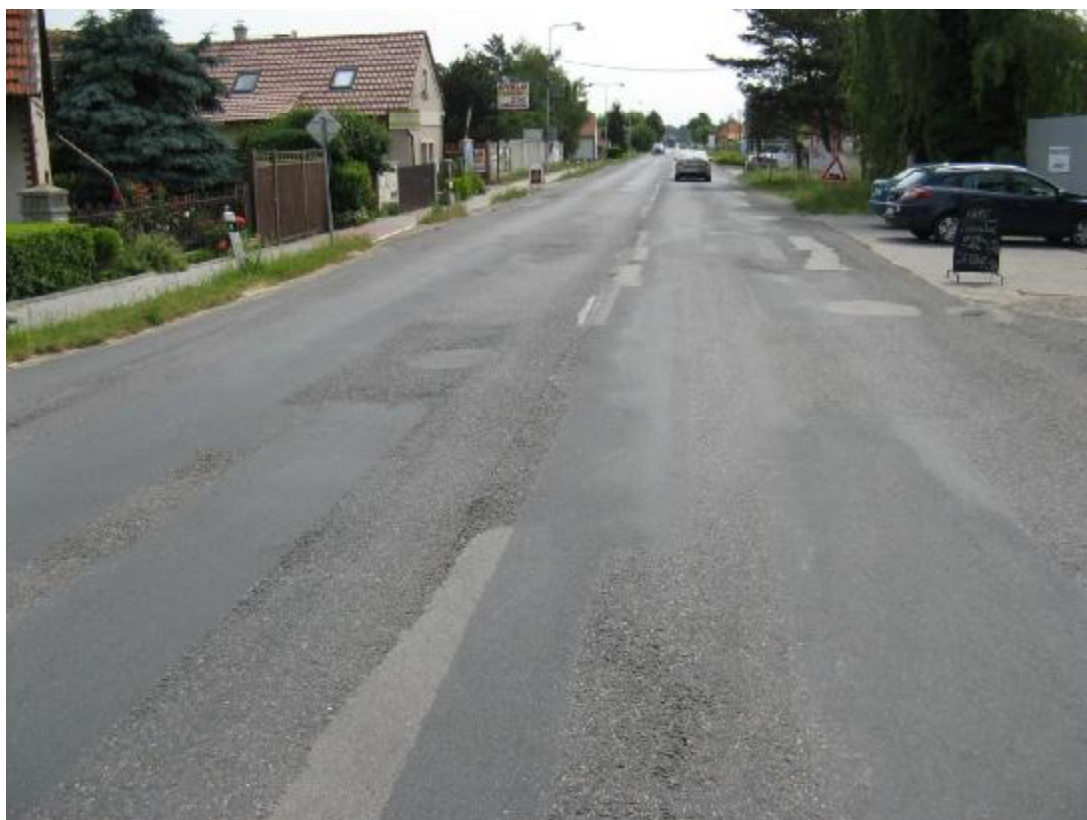
F54, km 34,987+
Hlubková koroze, vysprávkky, vyjeté koleje.

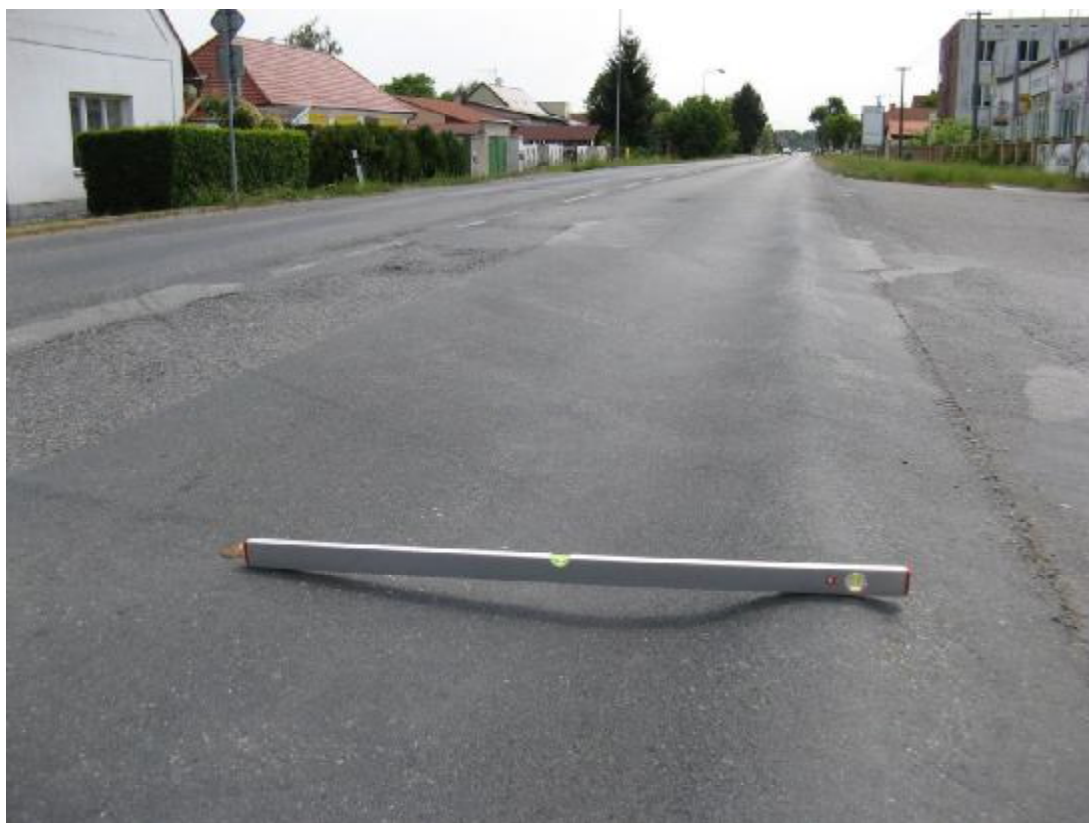
F58, km 35,097+
Vyjeté koleje, před vjezdem ZS Písková Lhota.

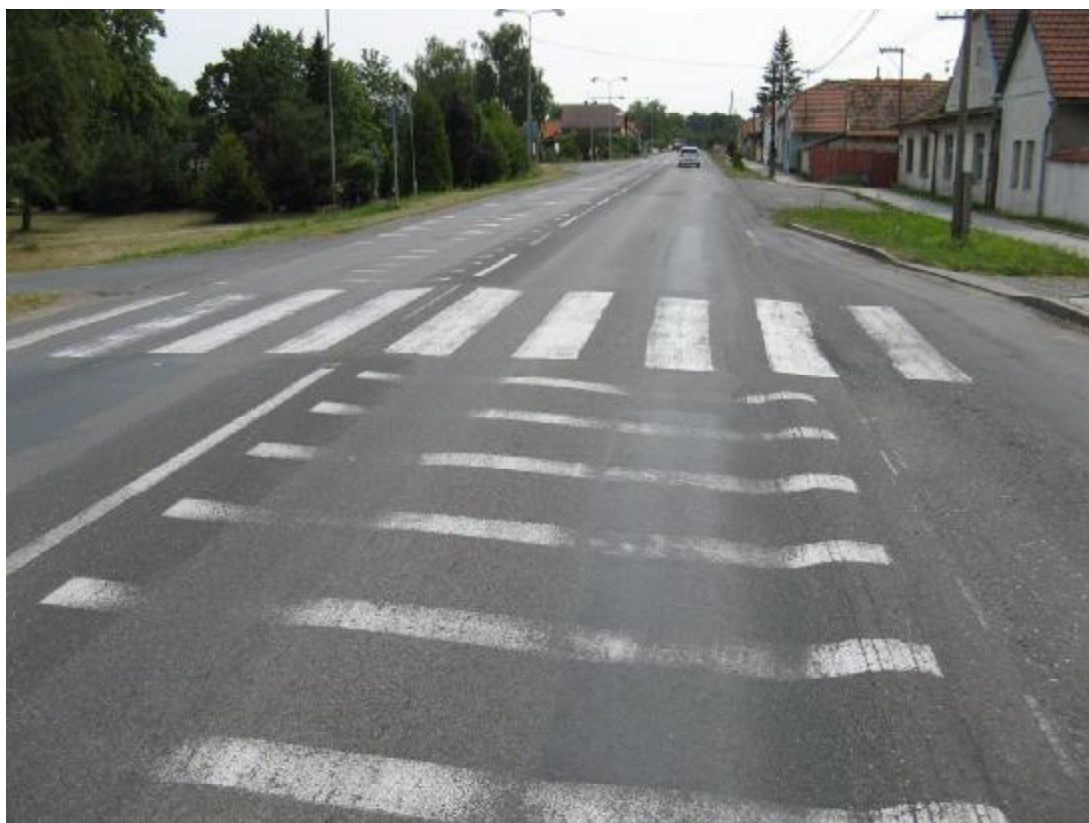
F62, km 35,587+
Vyjeté koleje.

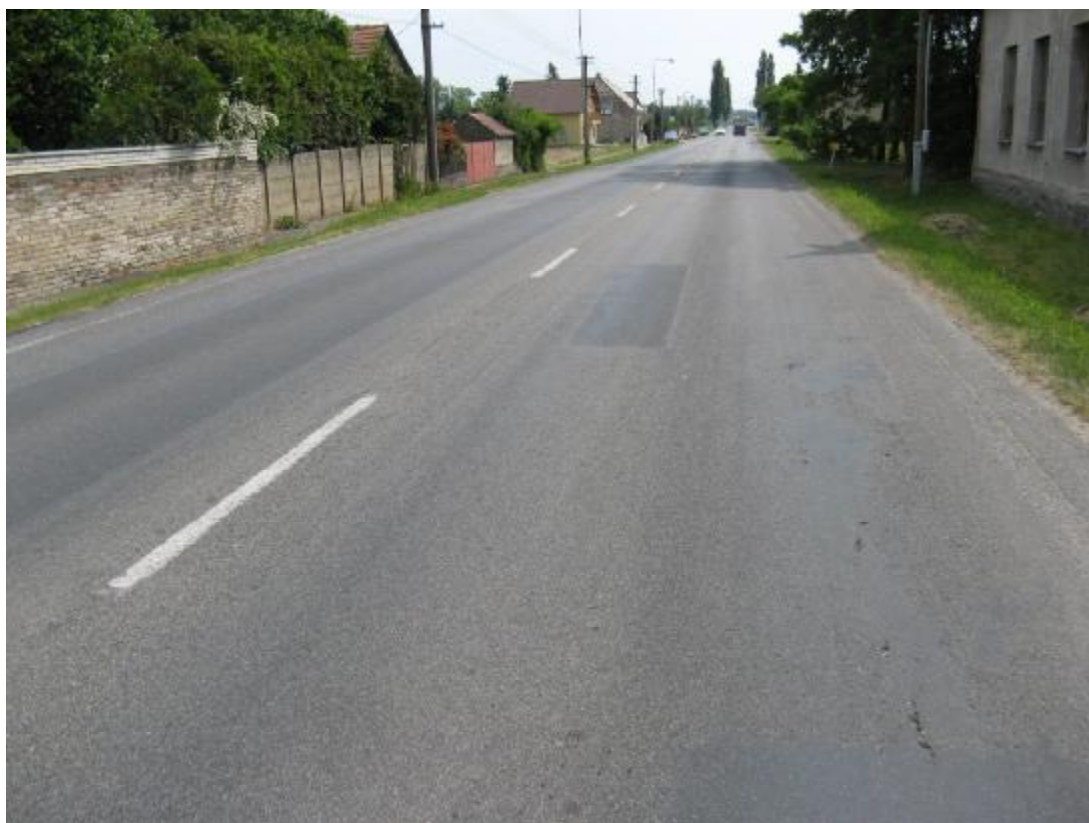
F67, km 36,187+
Vyjeté koleje, mozaikové trhliny v jízdní stopě.

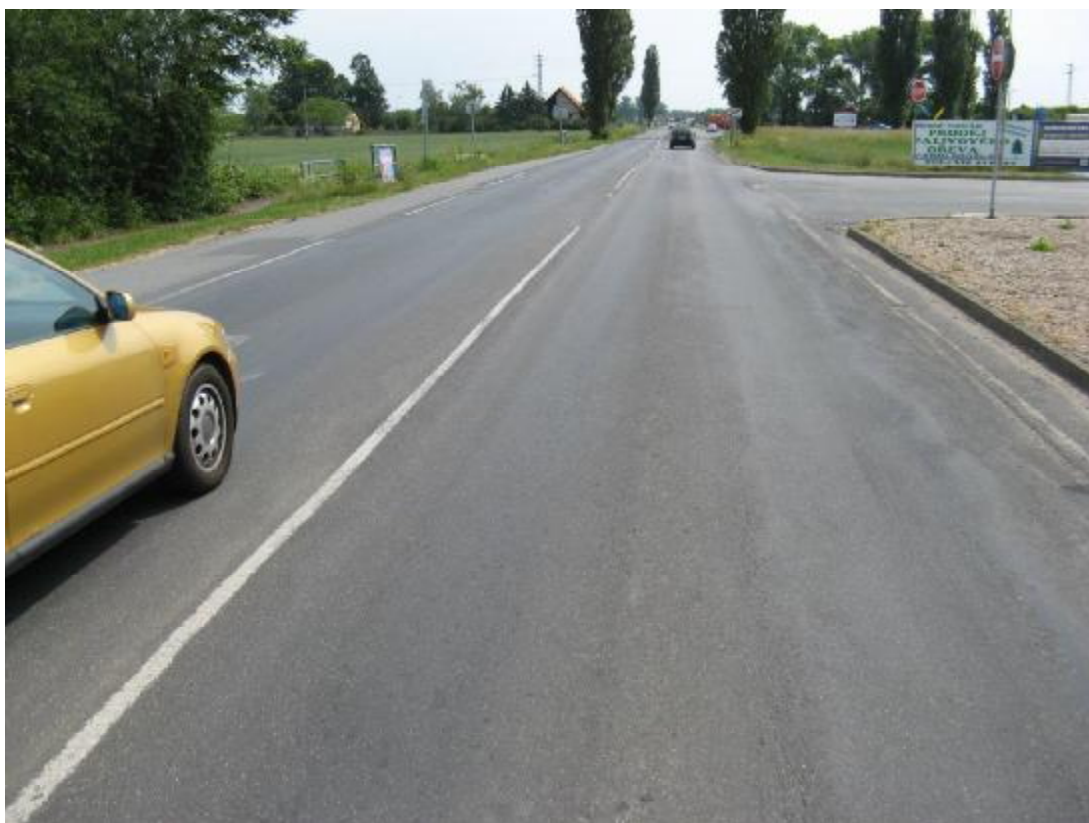
F70, km 36,487+
Vyjeté koleje.

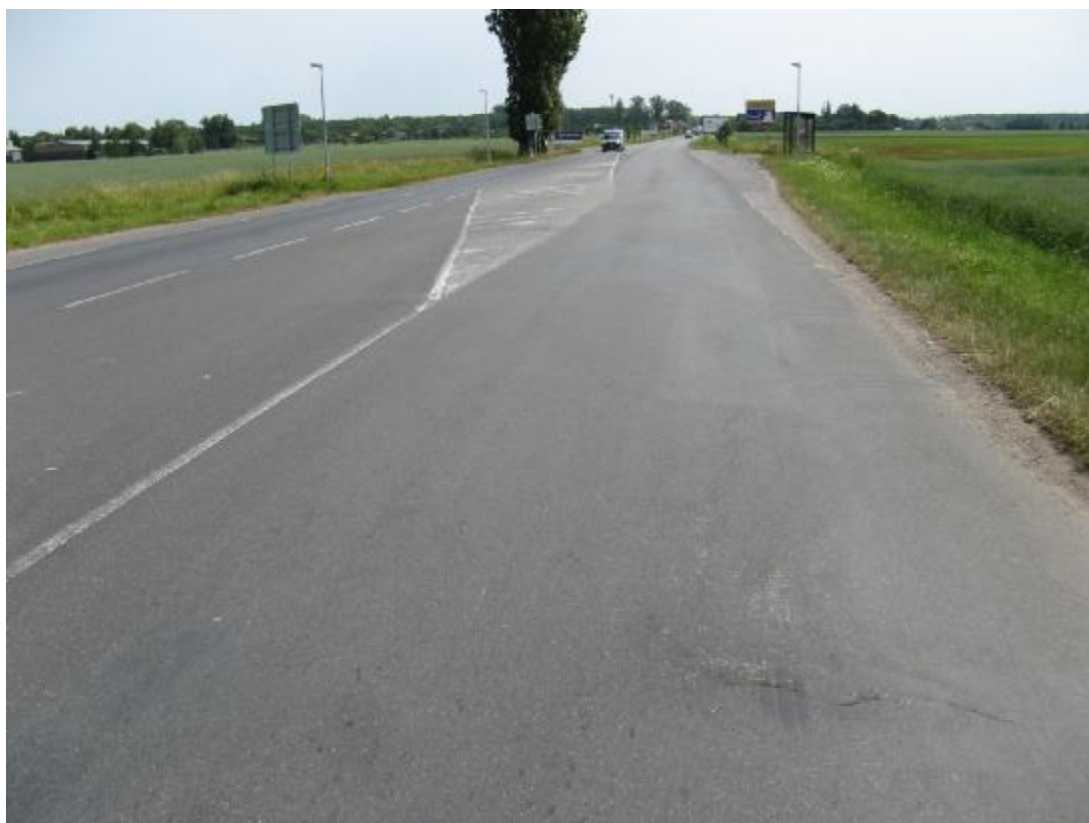
F75, km 36,787+
Vpravo rozvětvené trhliny.

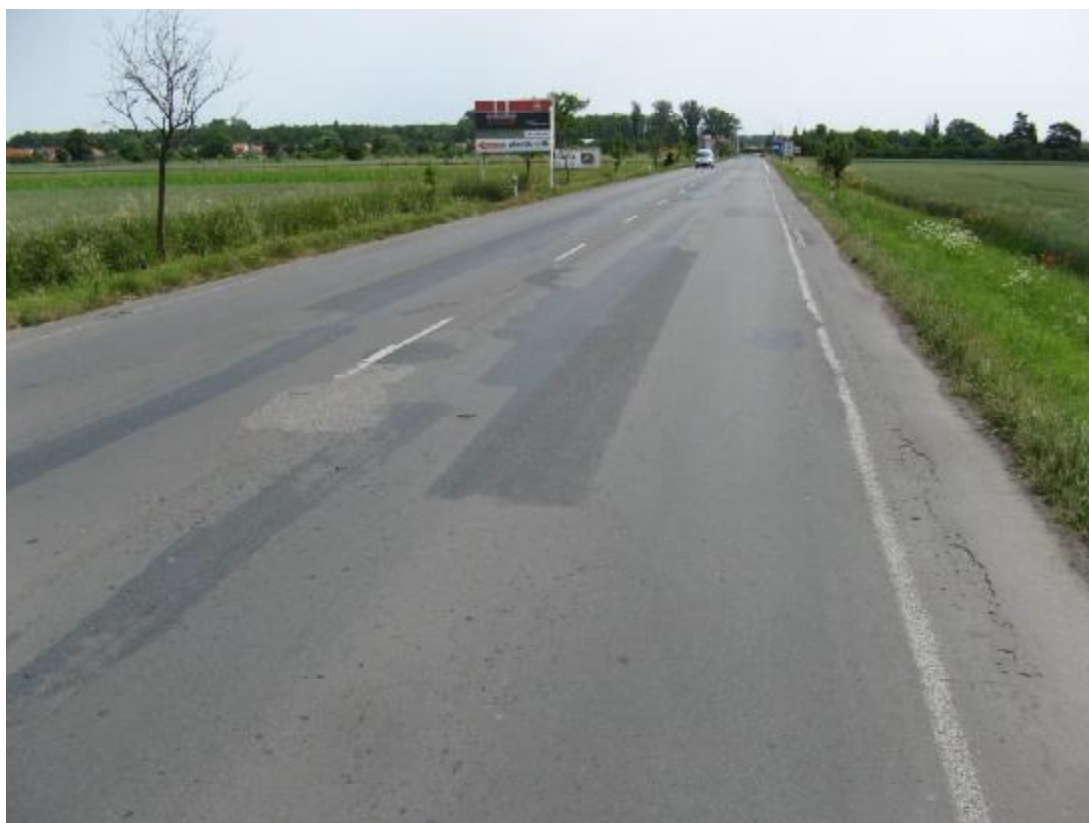
F79, km 37,087+
Koroze EKZ ošetřená vysprávkami.

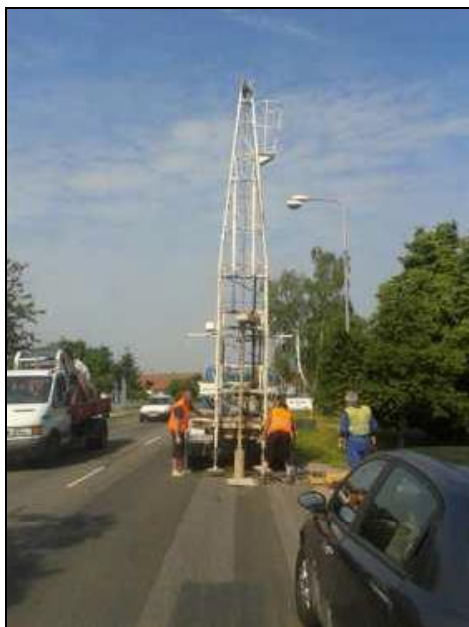
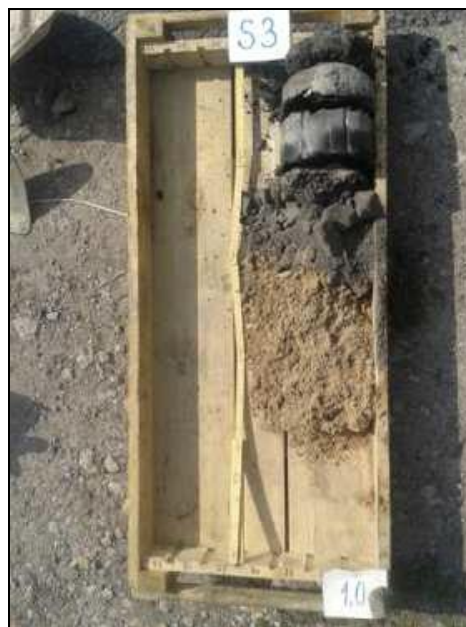
Místo sondy S3

Hladina podzemní vody:	nezjištěna
Vodní režim:	příznivý (difúzní)
Poznámky:	silnice na nízkém násypu do 1 m; vymačkané koleje na povrchu vozovky

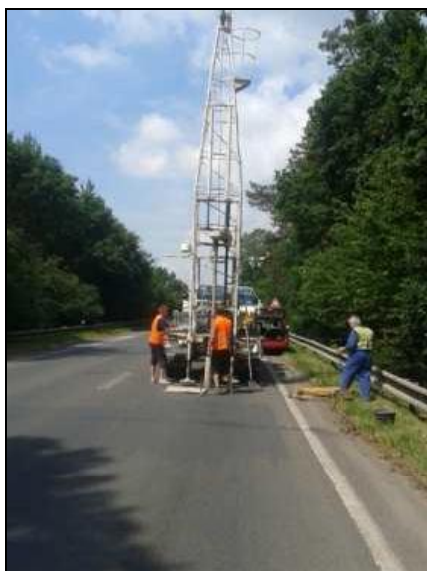
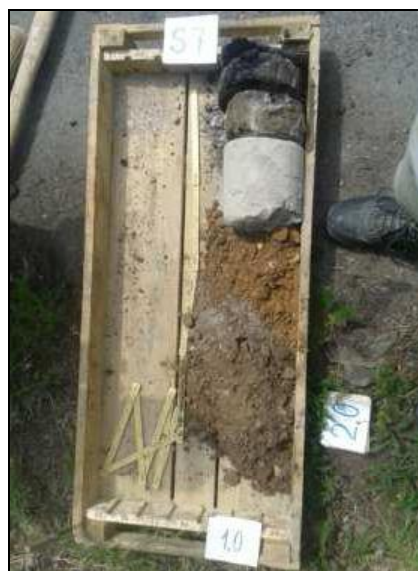
Místo sondy S7

Hladina podzemní vody:	nezjištěna
Vodní režim:	příznivý (difúzní)
Poznámky:	silnice na násypu výšky do 3 m; příčné trhliny přes celou vozovku
