**Expertní zpráva č.
1600 J 205**

STAVEBNĚ TECHNICKÝ PRŮZKUM MOSTNÍ KONSTRUKCE
EV. Č. 6111-1, JIRNY

Tato zpráva uvádí výsledky stavebně technického průzkumu mostní konstrukce ev. č. 6111-1 v Jirnách.

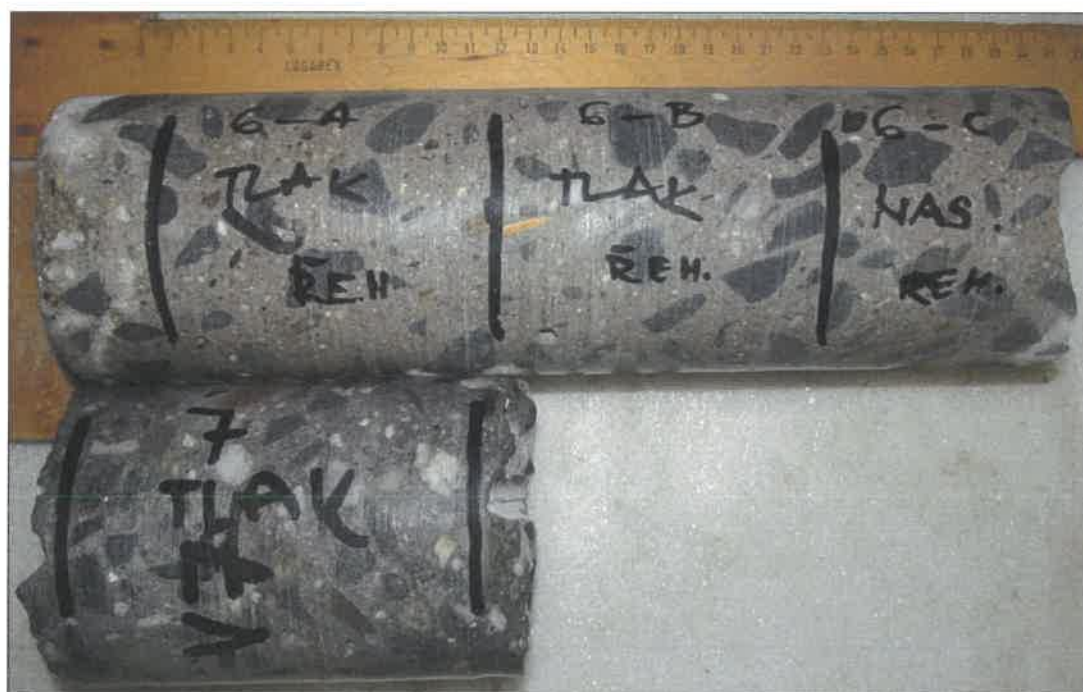
Foto 3: Celkový pohled na vývrty V6 a V7.

- *Beton vývrtu V6 (opěra O02) je hutný, s vyváženým obsahem DTK a HDK, ojediněle jsou zastoupena zrna HTK. HTK max. velikost zrna do 22 mm a HDK max. velikost zrna do 30 mm. Na povrchu větší počet makropórů do velikosti 5 mm, ve vývrtu zastiženy 2 trhliny šířky 0,2 mm. Podrobný popis viz Příloha 2.2.*

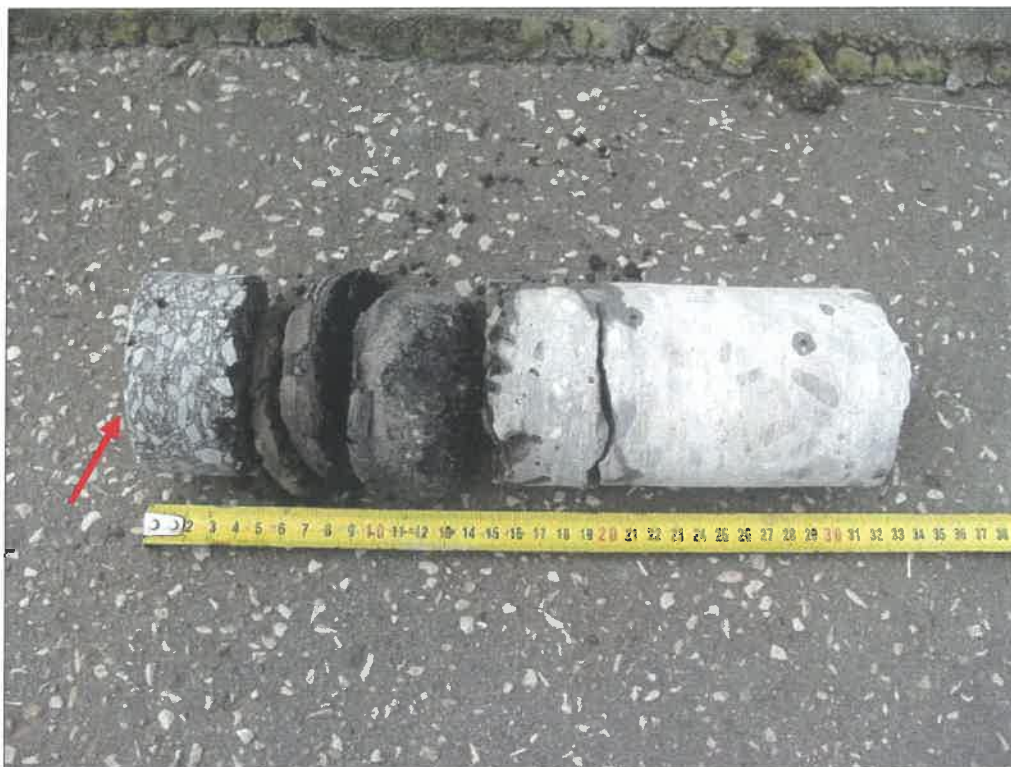
Foto 7: Zjištěná skladba souvrství vozovky v místě vrtu V7.
Šipkou vyznačen líc vozovky.

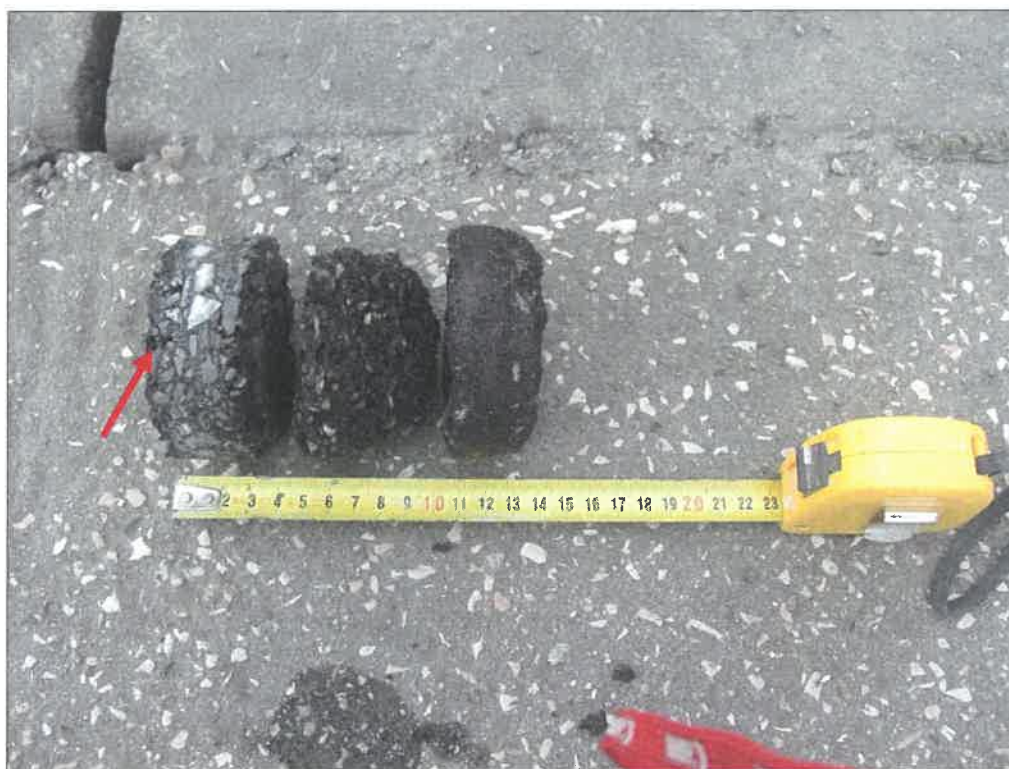
Foto 8: Zjištěná skladba souvrství vozovky v místě vrtu V8.
Šipkou vyznačen líc vozovky.

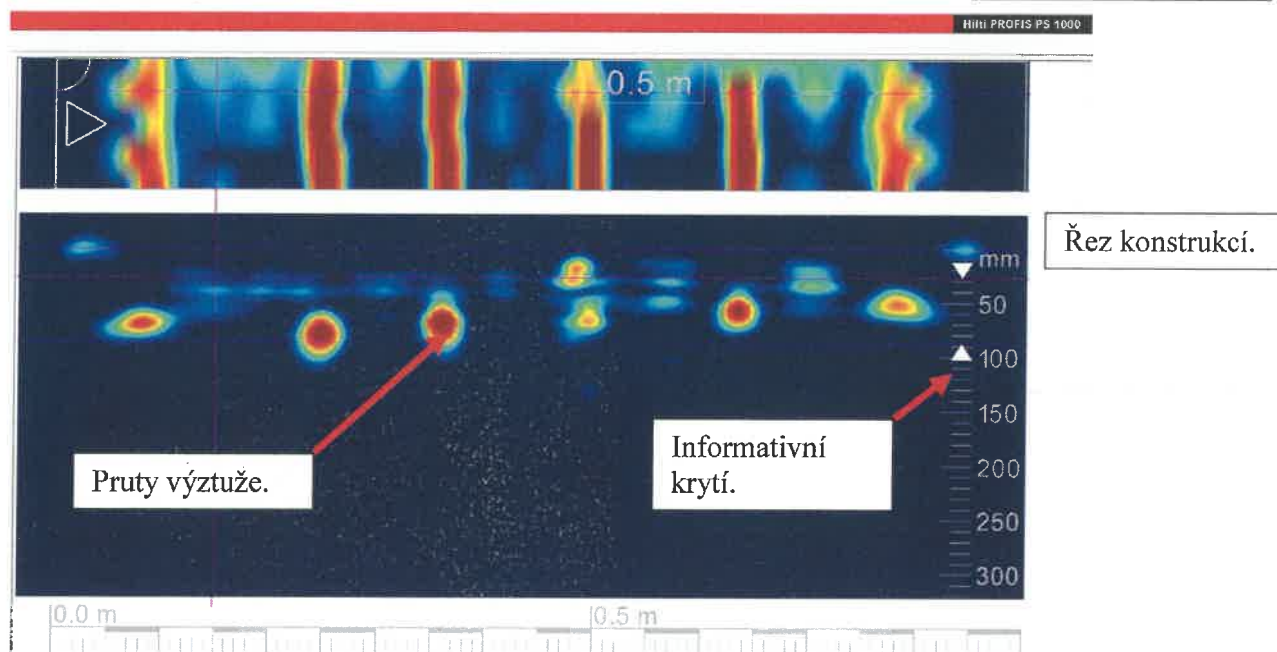
Sonda S1 – vzpěry V01, povrch směrem k opěře O01.

Scanem bylo zjištěno vyztužení šesti svislými pruty výztuže (na šířku vzpěry), krytí cca 50 – 70 mm.

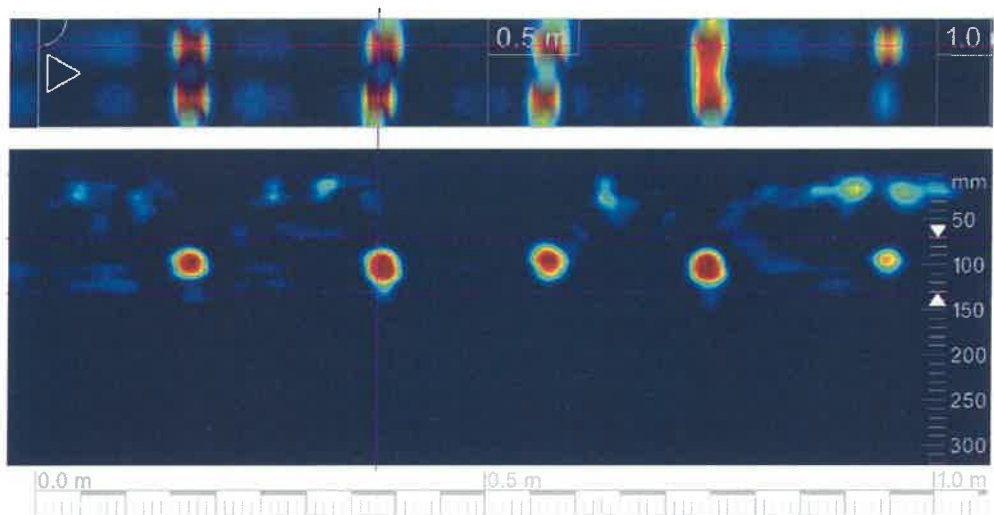
Sonda S2 – opěra O01

Radarem HILTI PS 1000 byl provedený vodorovný scan o délce cca 1 m. Scan byl vyhotoven na konstrukci tak, aby bylo schéma zobrazeno zleva doprava. V horní části scanu je zobrazen rastr svislé výztuže opěry a v dolní části vykreslení se nachází řez v kolmé rovině. Scanem bylo zjištěno vyztužení pěti pruty výztuže (na 1 m), krytí cca 80 – 90 mm.

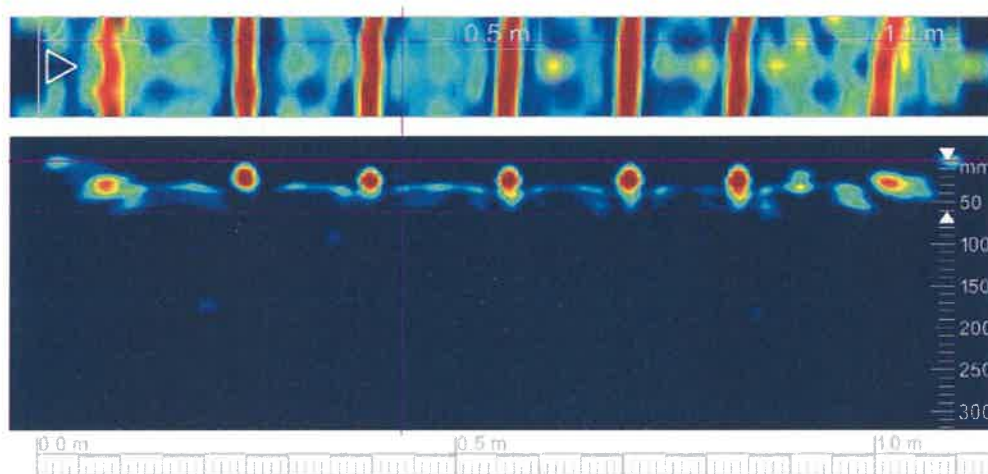
Sonda S3 – výztuž na spodním líci nosníku K01.

Scanem bylo zjištěno vyztužení sedmi svislými pruty výztuže (na šířku jednoho nosníku), krytí cca 10 – 20 mm.

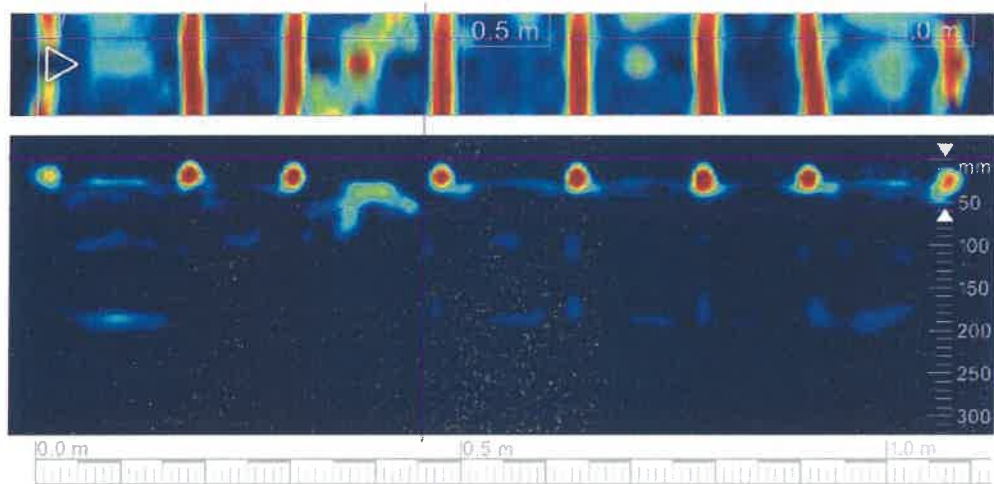
Sonda S4 – smyková výztuž, bok nosníku K01.

Scanem bylo zjištěno vyztužení osmi svislými pruty výztuže (na 1,1 m), krytí cca 8 – 15 mm.

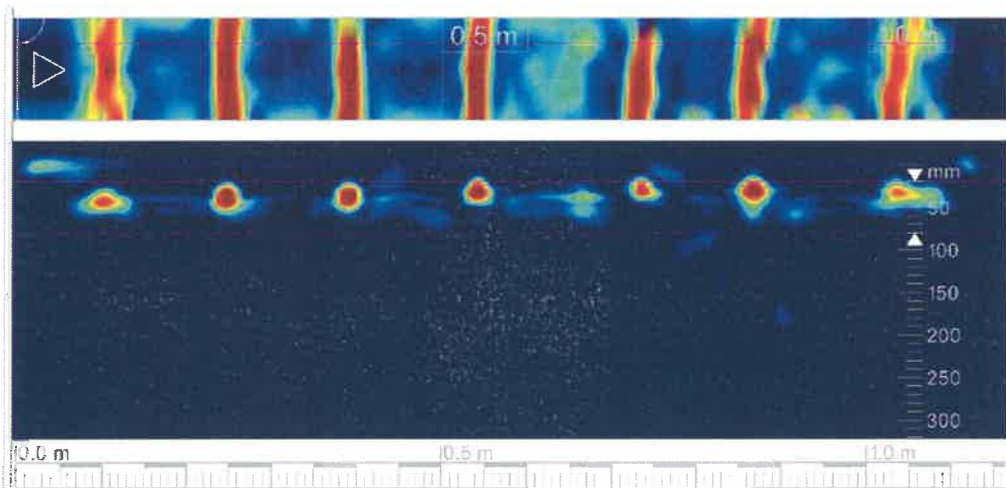
Sonda S5 – výztuž na spodním líci nosníku K02.

Scanem bylo zjištěno vyztužení sedmi svislými pruty výztuže (na šířku jednoho nosníku), krytí cca 15 – 30 mm.

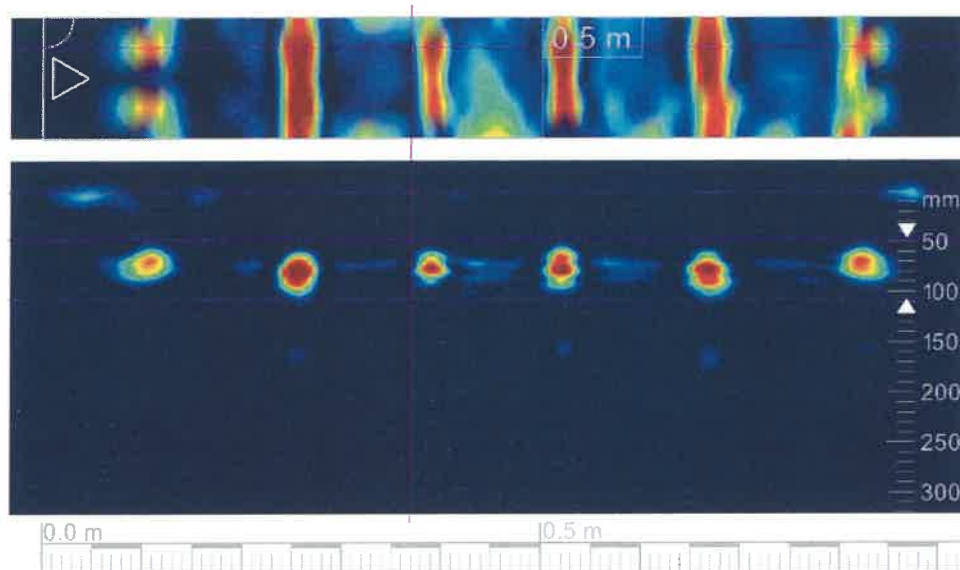
Sonda S6 – vzpěra V02, povrch směrem k opěře O02.

Scanem bylo zjištěno vyztužení šesti svislými pruty výztuže (na šířku vzpěry), krytí cca 55 – 60 mm.

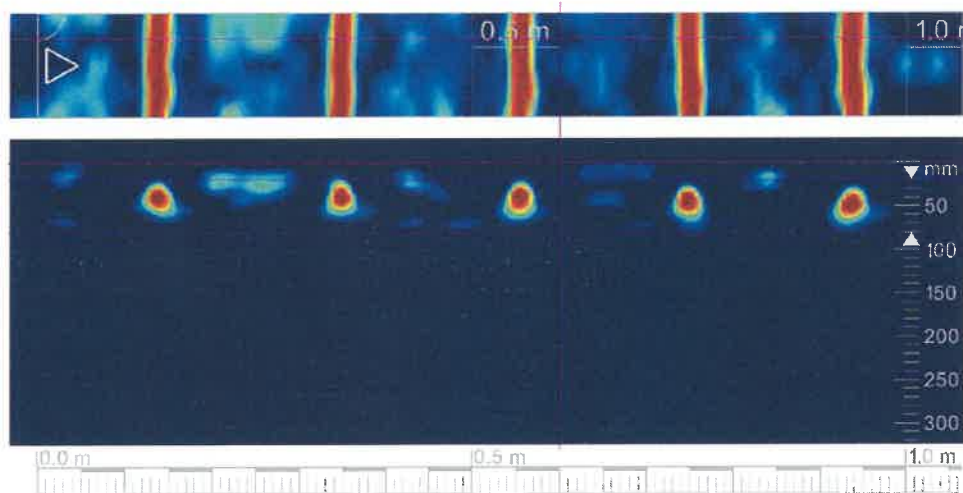
Sonda S7 – opěra O02

Scanem bylo zjištěno vyztužení pěti pruty výztuže (na 1 m), krytí cca 25 – 40 mm.

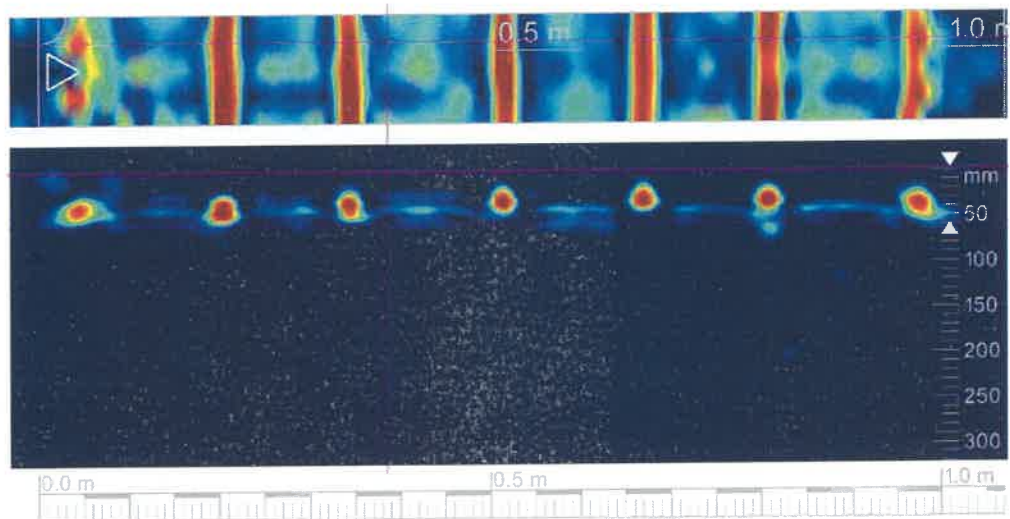
Sonda S8 – výztuž na spodním líci nosníku K03.

Scanem bylo zjištěno vyztužení sedmi svislými pruty výztuže (na šířku jednoho nosníku), krytí cca 20 – 25 mm.

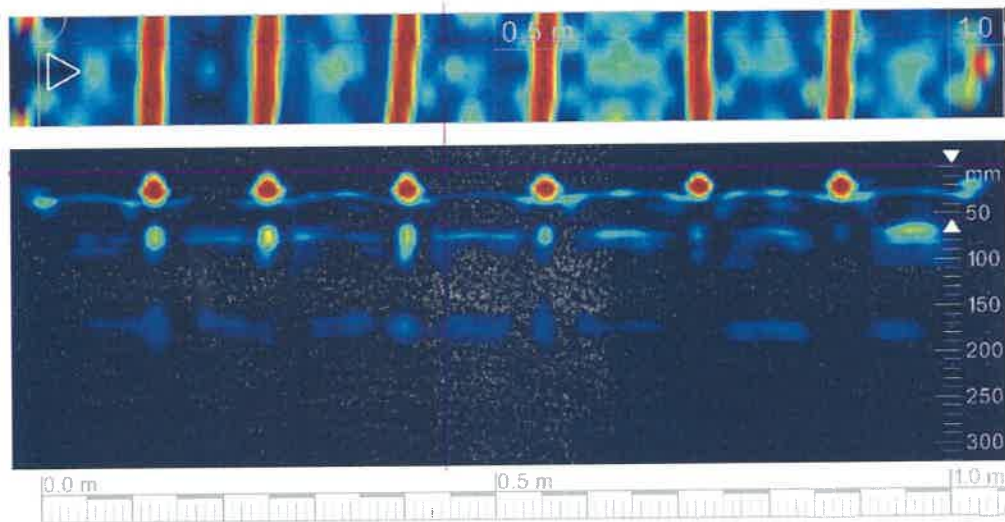
Sonda S9 – smyková výztuž, bok nosníku K03.

Scanem bylo zjištěno vyztužení sedmi svislými pruty výztuže (na 1 m), krytí cca 8 – 15 mm.
