DIAGNOSTICKÝ PRŮZKUM  
KONSTRUKCE VOZOVKY  
SILNICE II/331  
BRANDÝS NAD LABEM – I/9  
REKONSTRUKCE ETAPA VI  
KM 10,620 - 13,920

Zpráva č. DV-17-061-2 z 12/2017

Pontex, spol. s r. o.  
Bezová 1658  
147 14 Praha 4

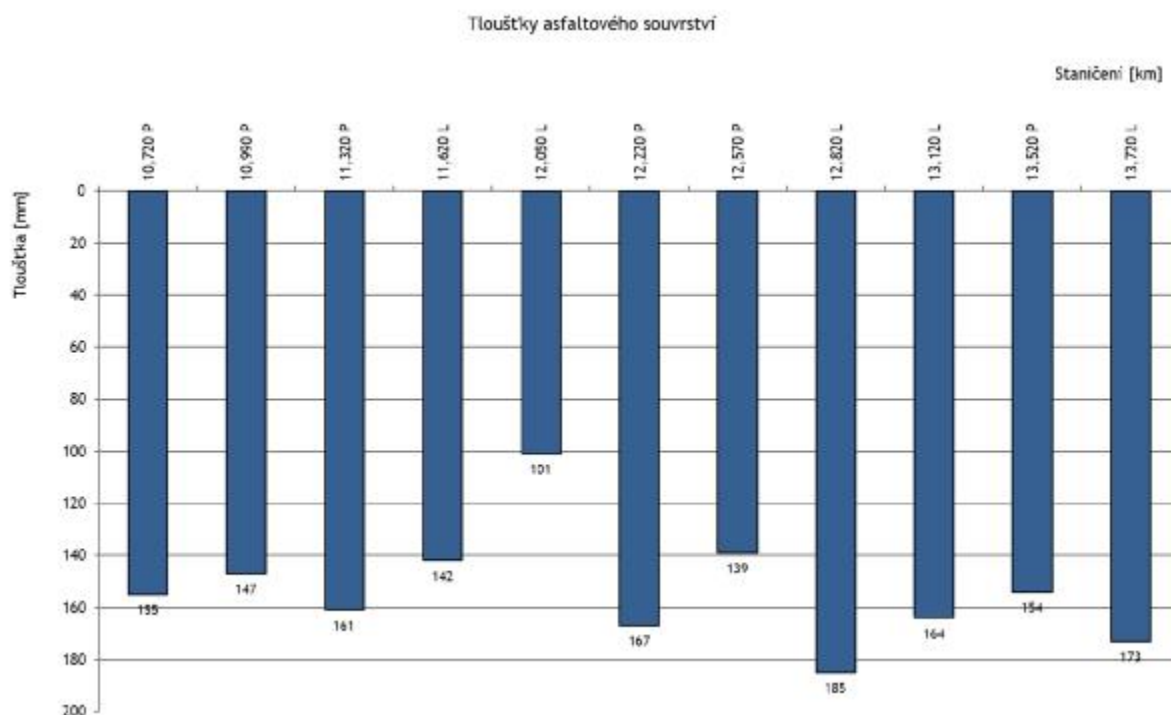
Graf 1

Na vybraných místech výše citovaného úseku silnice bylo odebráno celkem 11 jádrových vývrtů. Asfaltové souvrství tvoří obrusná vrstva v průměrné tloušťce 61 mm, ložní vrstva v průměrné tloušťce 50 mm a podkladní vrstva v průměrné tloušťce 59 mm. Průměrná tloušťka celého

asfaltového souvrství je 153 mm. Stanovení tloušťek bylo provedeno dle ČSN EN 12697-36. Počet odebraných jádrových vývrtů odpovídá zadání objednatele. Dokumentace a popis JV jsou uvedeny v příloze č. III.

Tloušťky jednotlivých vrstev a celková tloušťka asfaltového souvrství jsou uvedeny v následující tabulce a znázorněny v grafu.

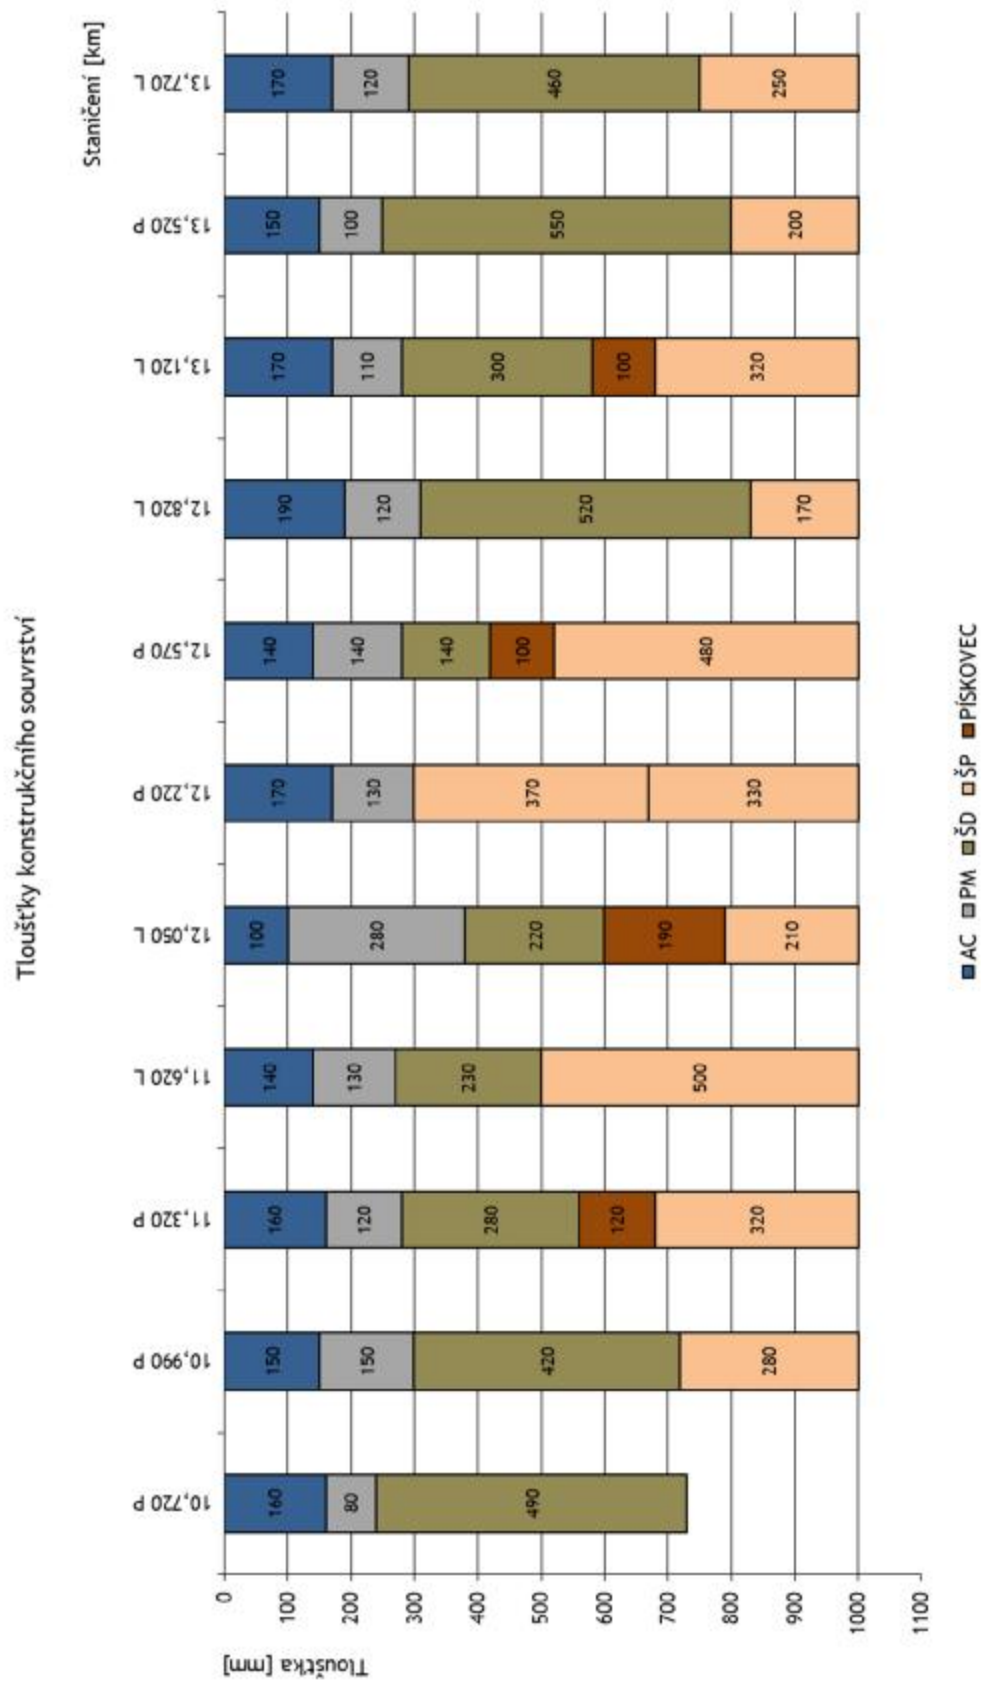
Graf 2

Na vybraných místech výše citovaného úseku bylo provedeno celkem 11 geotechnických vrtaných sond k identifikaci druhu a stavu jednotlivých konstrukčních vrstev. Sondy byly provedeny do

hloubky cca 1,0 m. Počet provedených sond odpovídá zadání objednatele. Dokumentace a popis GS jsou uvedeny v příloze č. IV.

Tloušťky jednotlivých konstrukčních vrstev jsou uvedeny v následujících tabulkách a znázorněny v grafu:

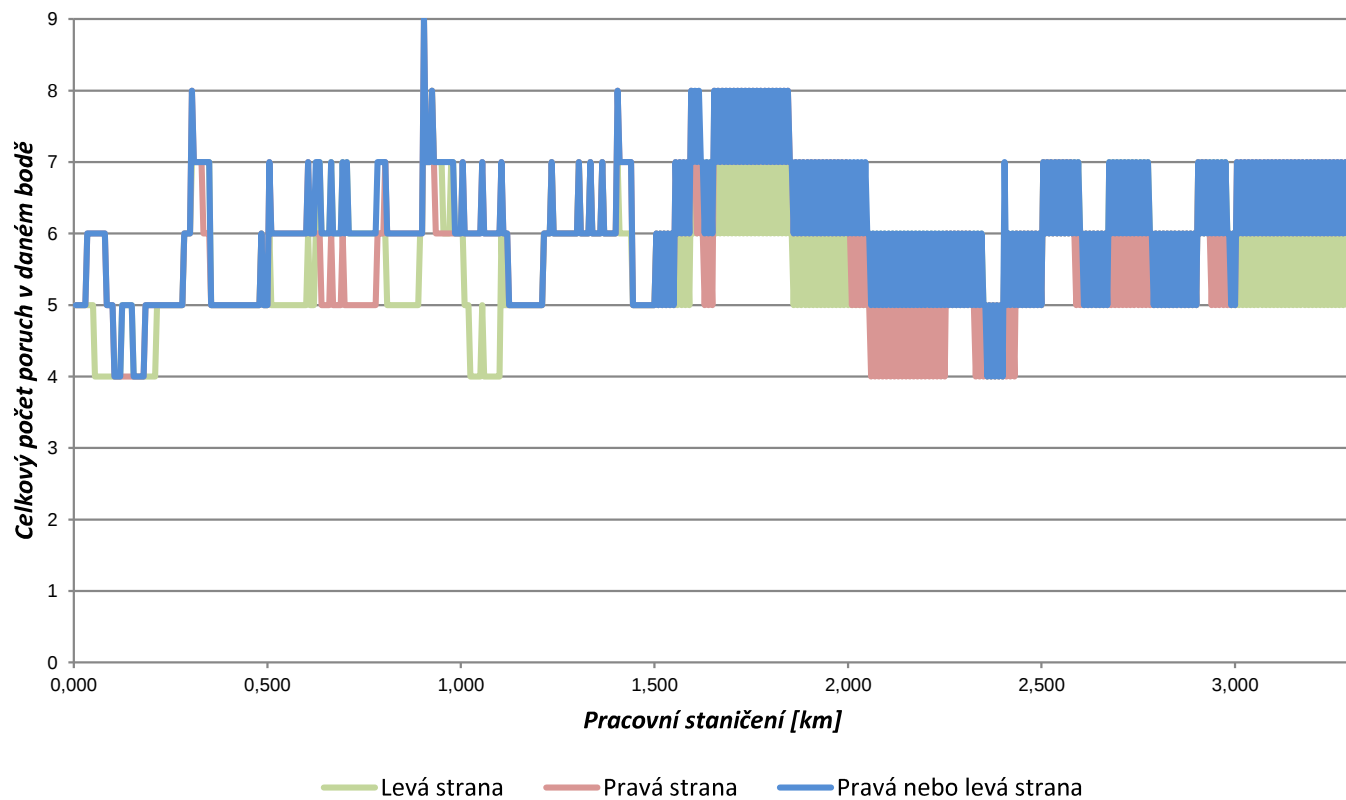
### Součtový graf poruch

| <b>Povrch vozovky:</b> | Povrch vozovky je zasažen hloubkovou korozi a kavernami. Vozovka je ve vysoké míře opravována vysprávkami. V úseku se vyskytují podélné, příčné a síťové trhliny. Podélné trhliny se nacházejí v podélné pracovní spáře a dále se podél spáry větví. Celkově lze povrch vozovky hodnotit jako za hranici životnosti. |
| <b>Výčet zastižených poruch:</b> | Kaverny<br>Hloubková koroze<br>Vysprávky<br>Síťové trhliny<br>Trhlina příčná<br>Trhlina podélná rozvětvená<br>Podélný hrbol<br>Podélný pokles<br>Plošná deformace vozovky |

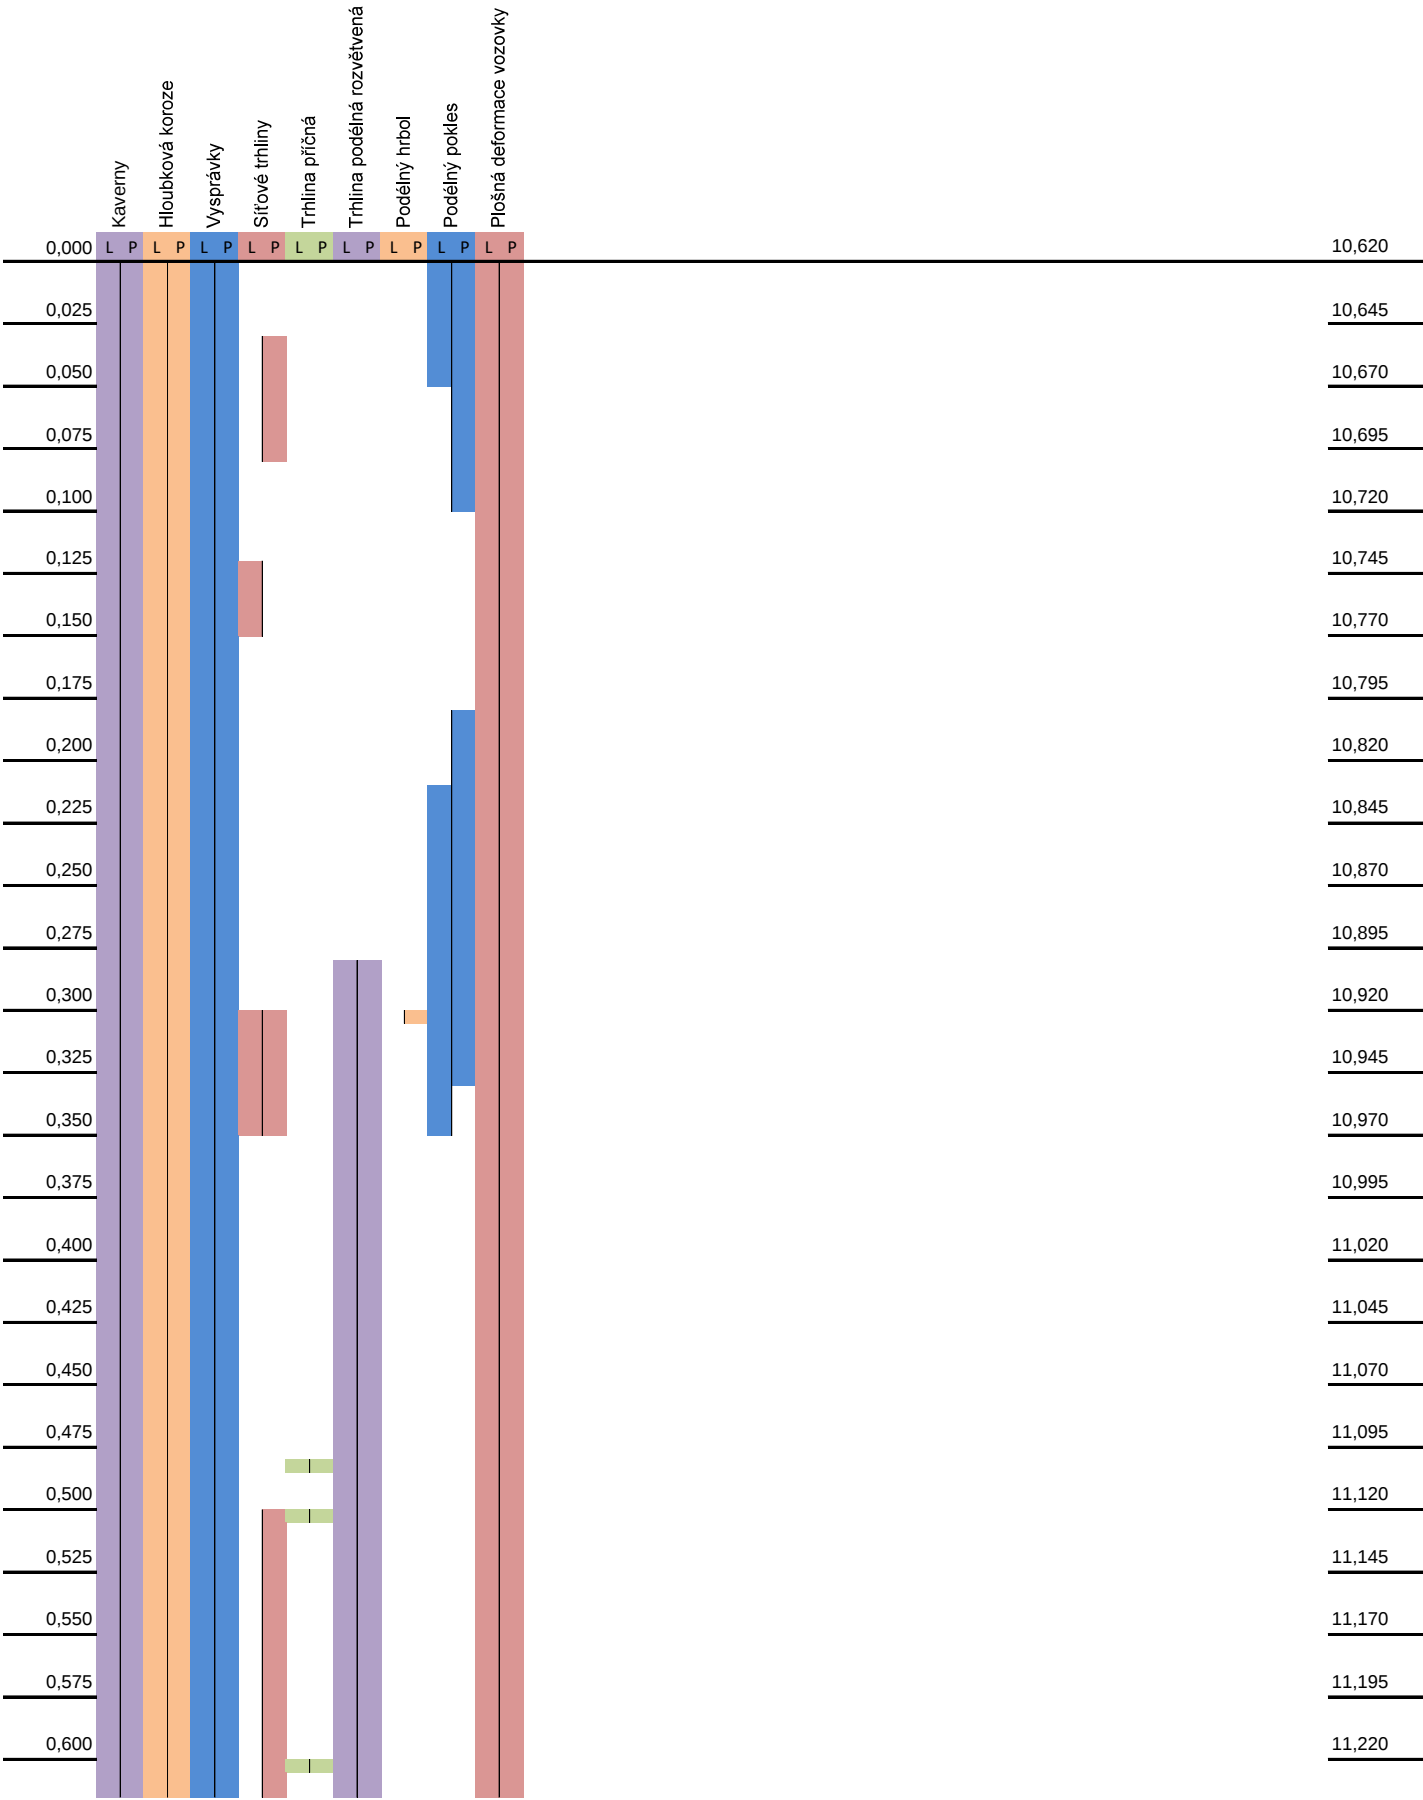
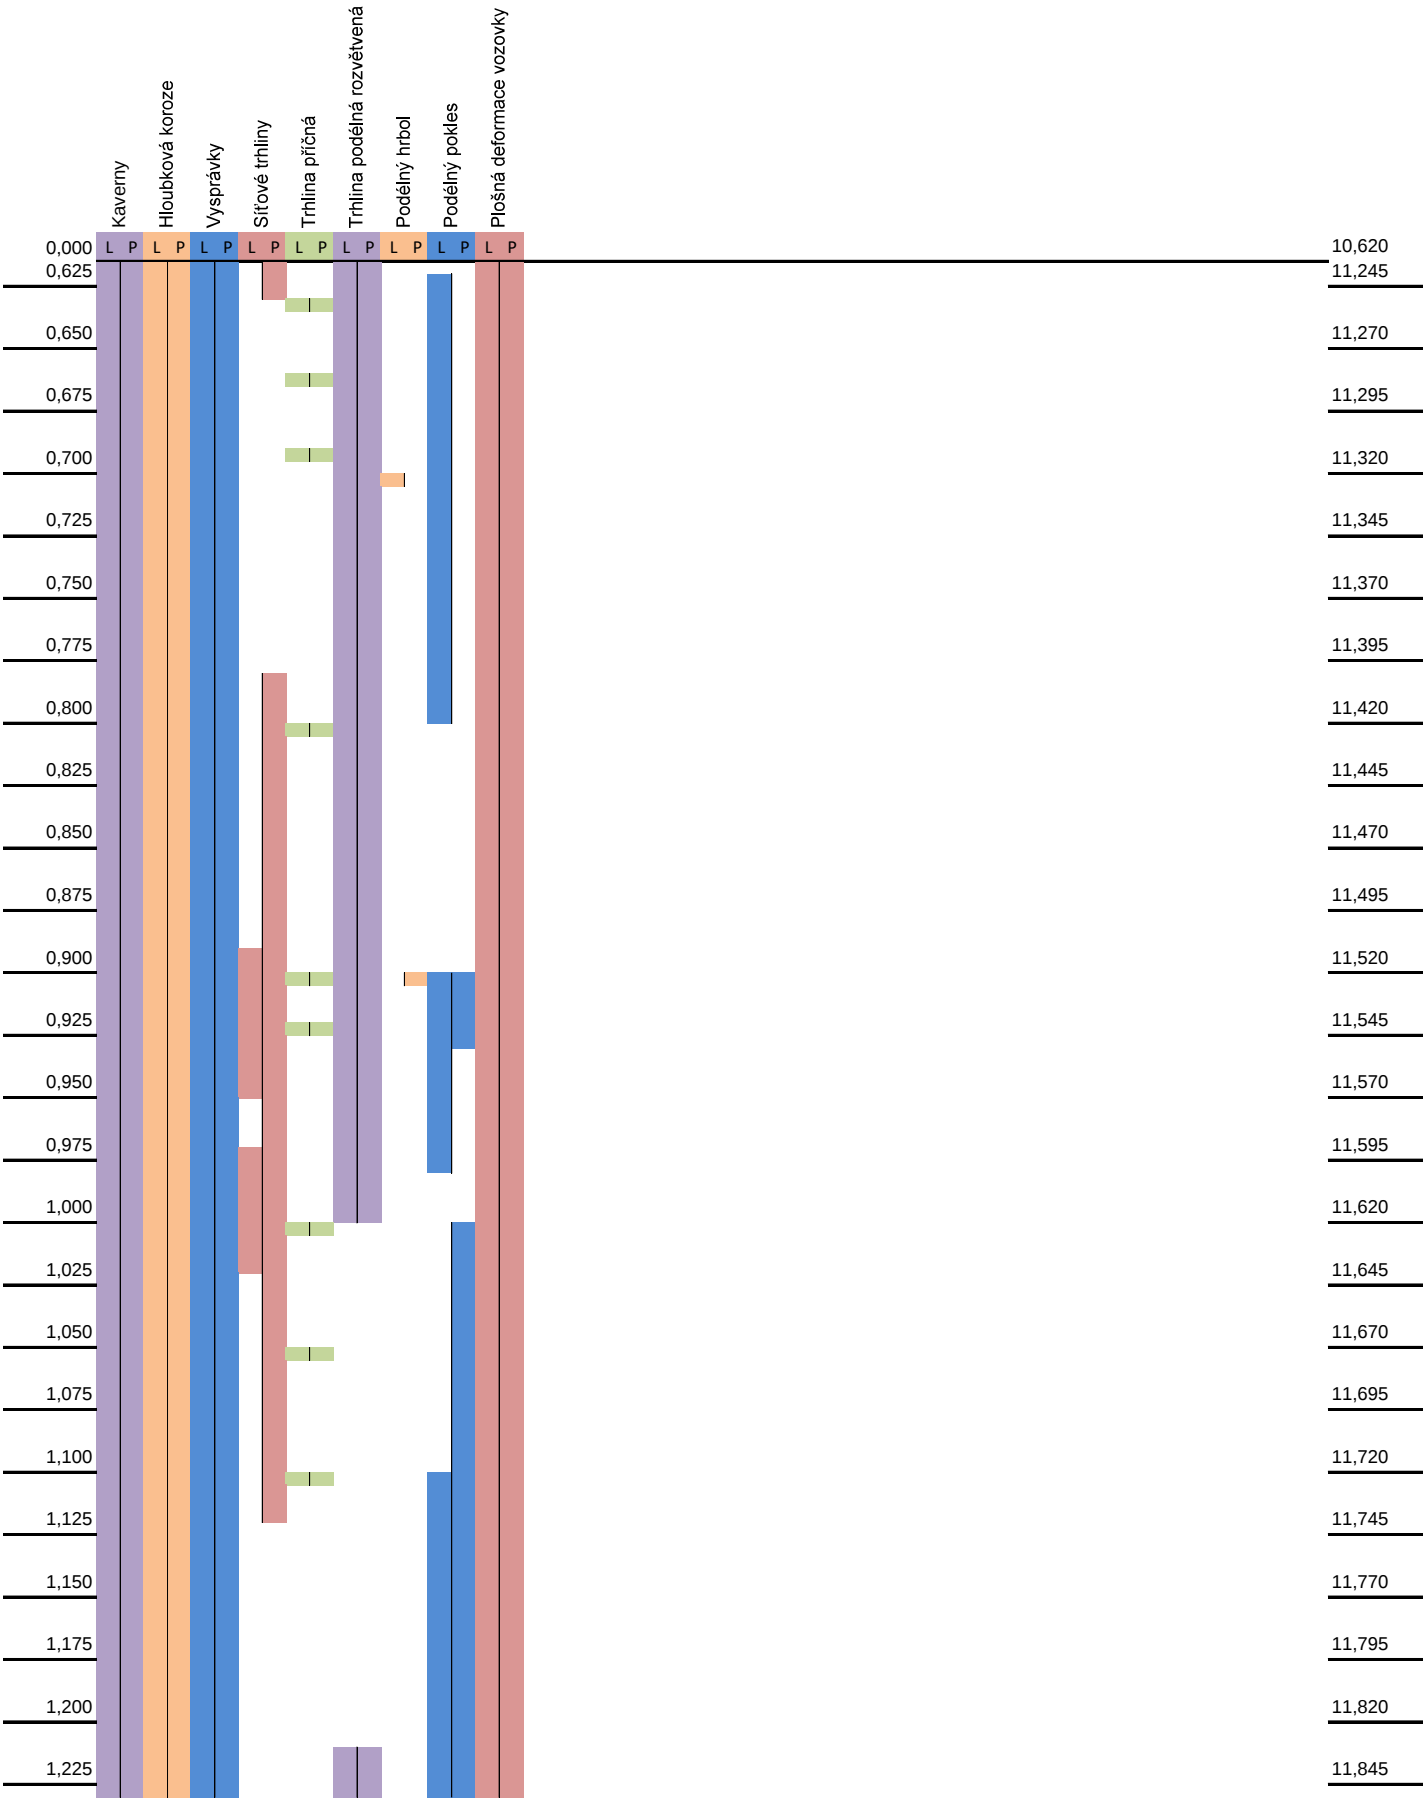
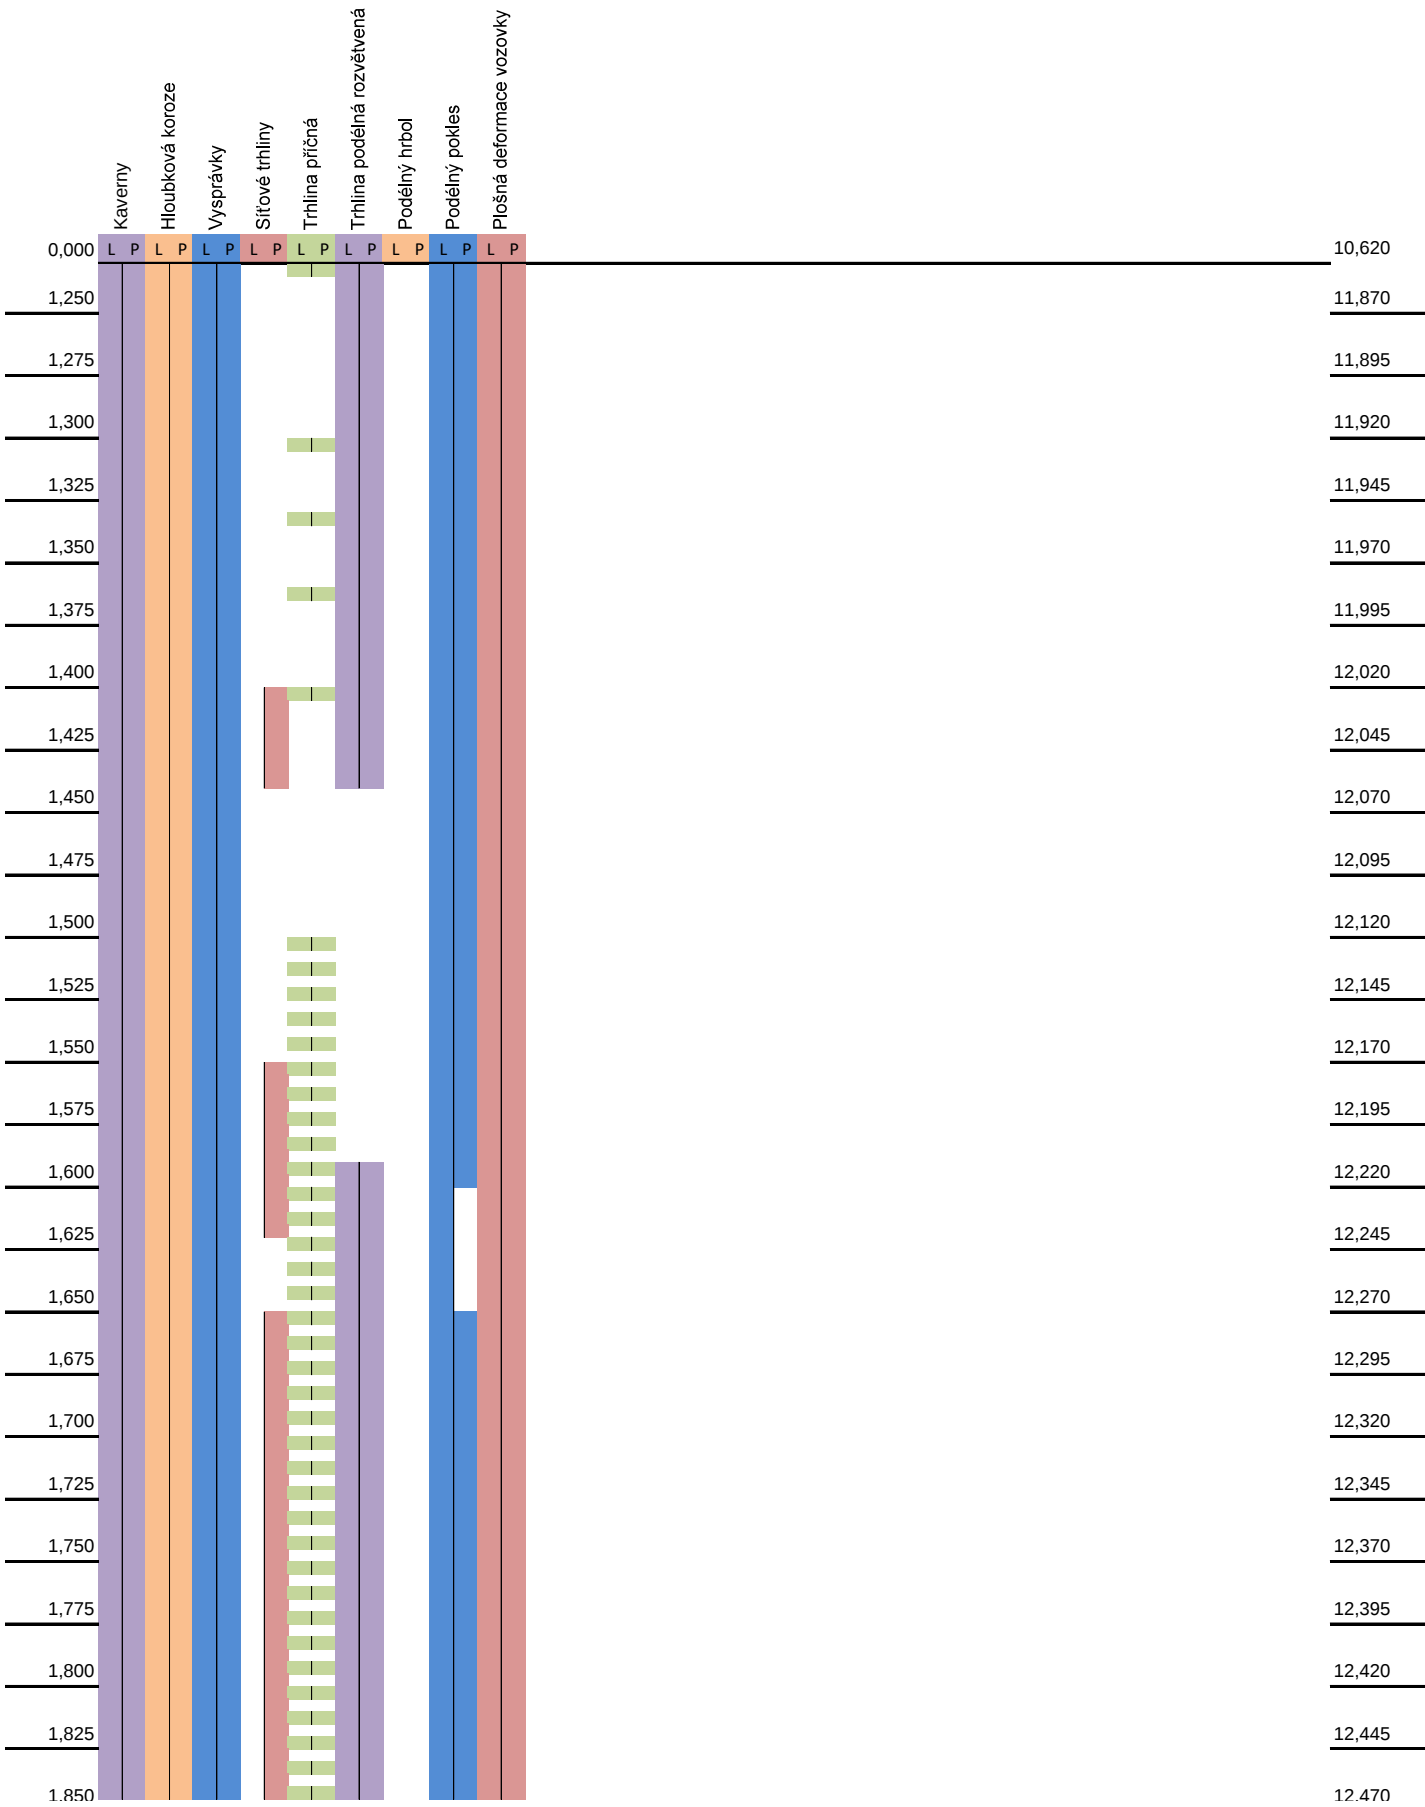
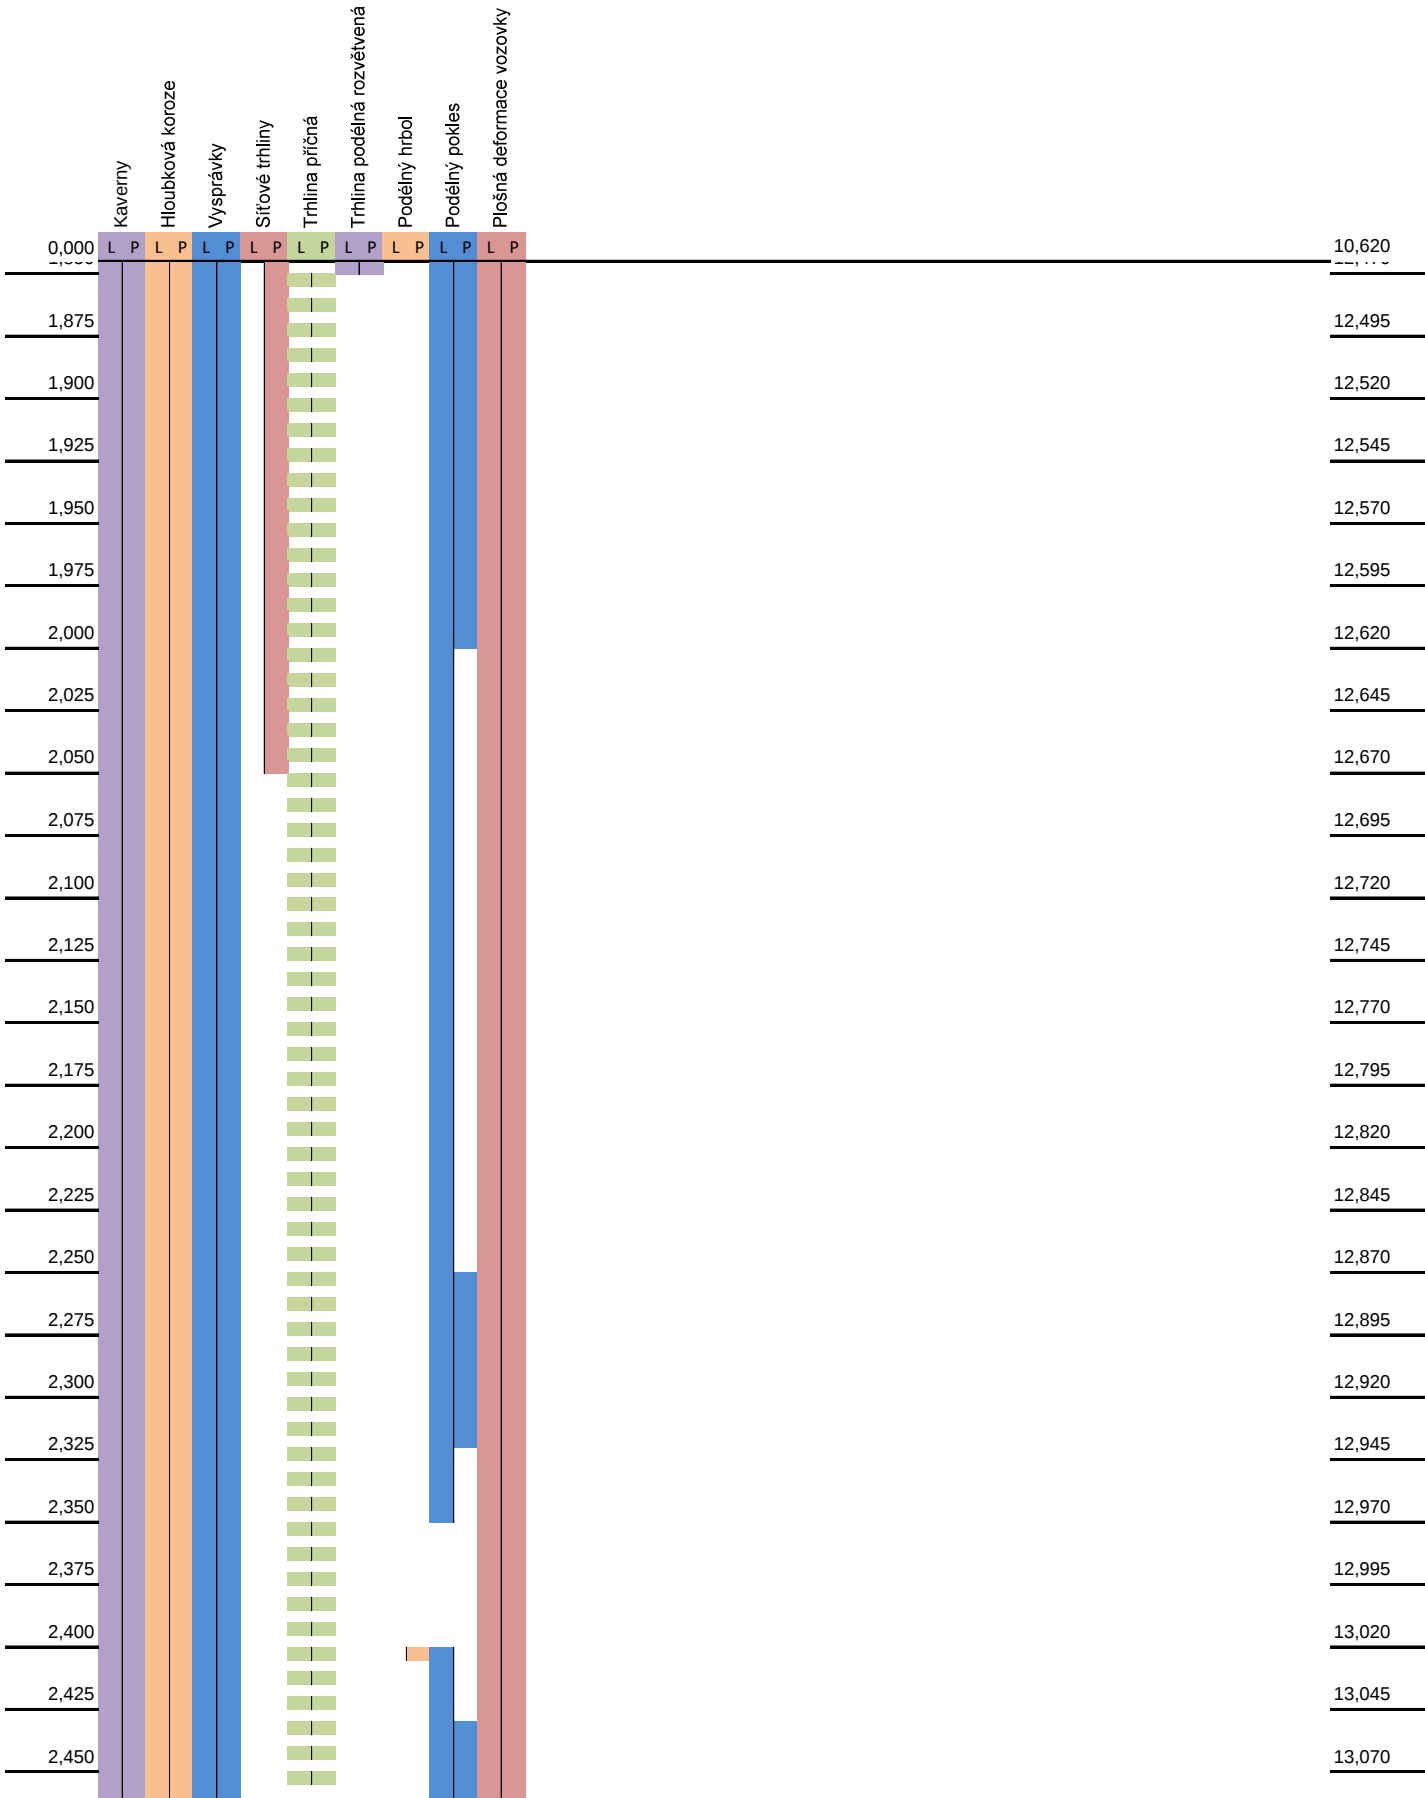
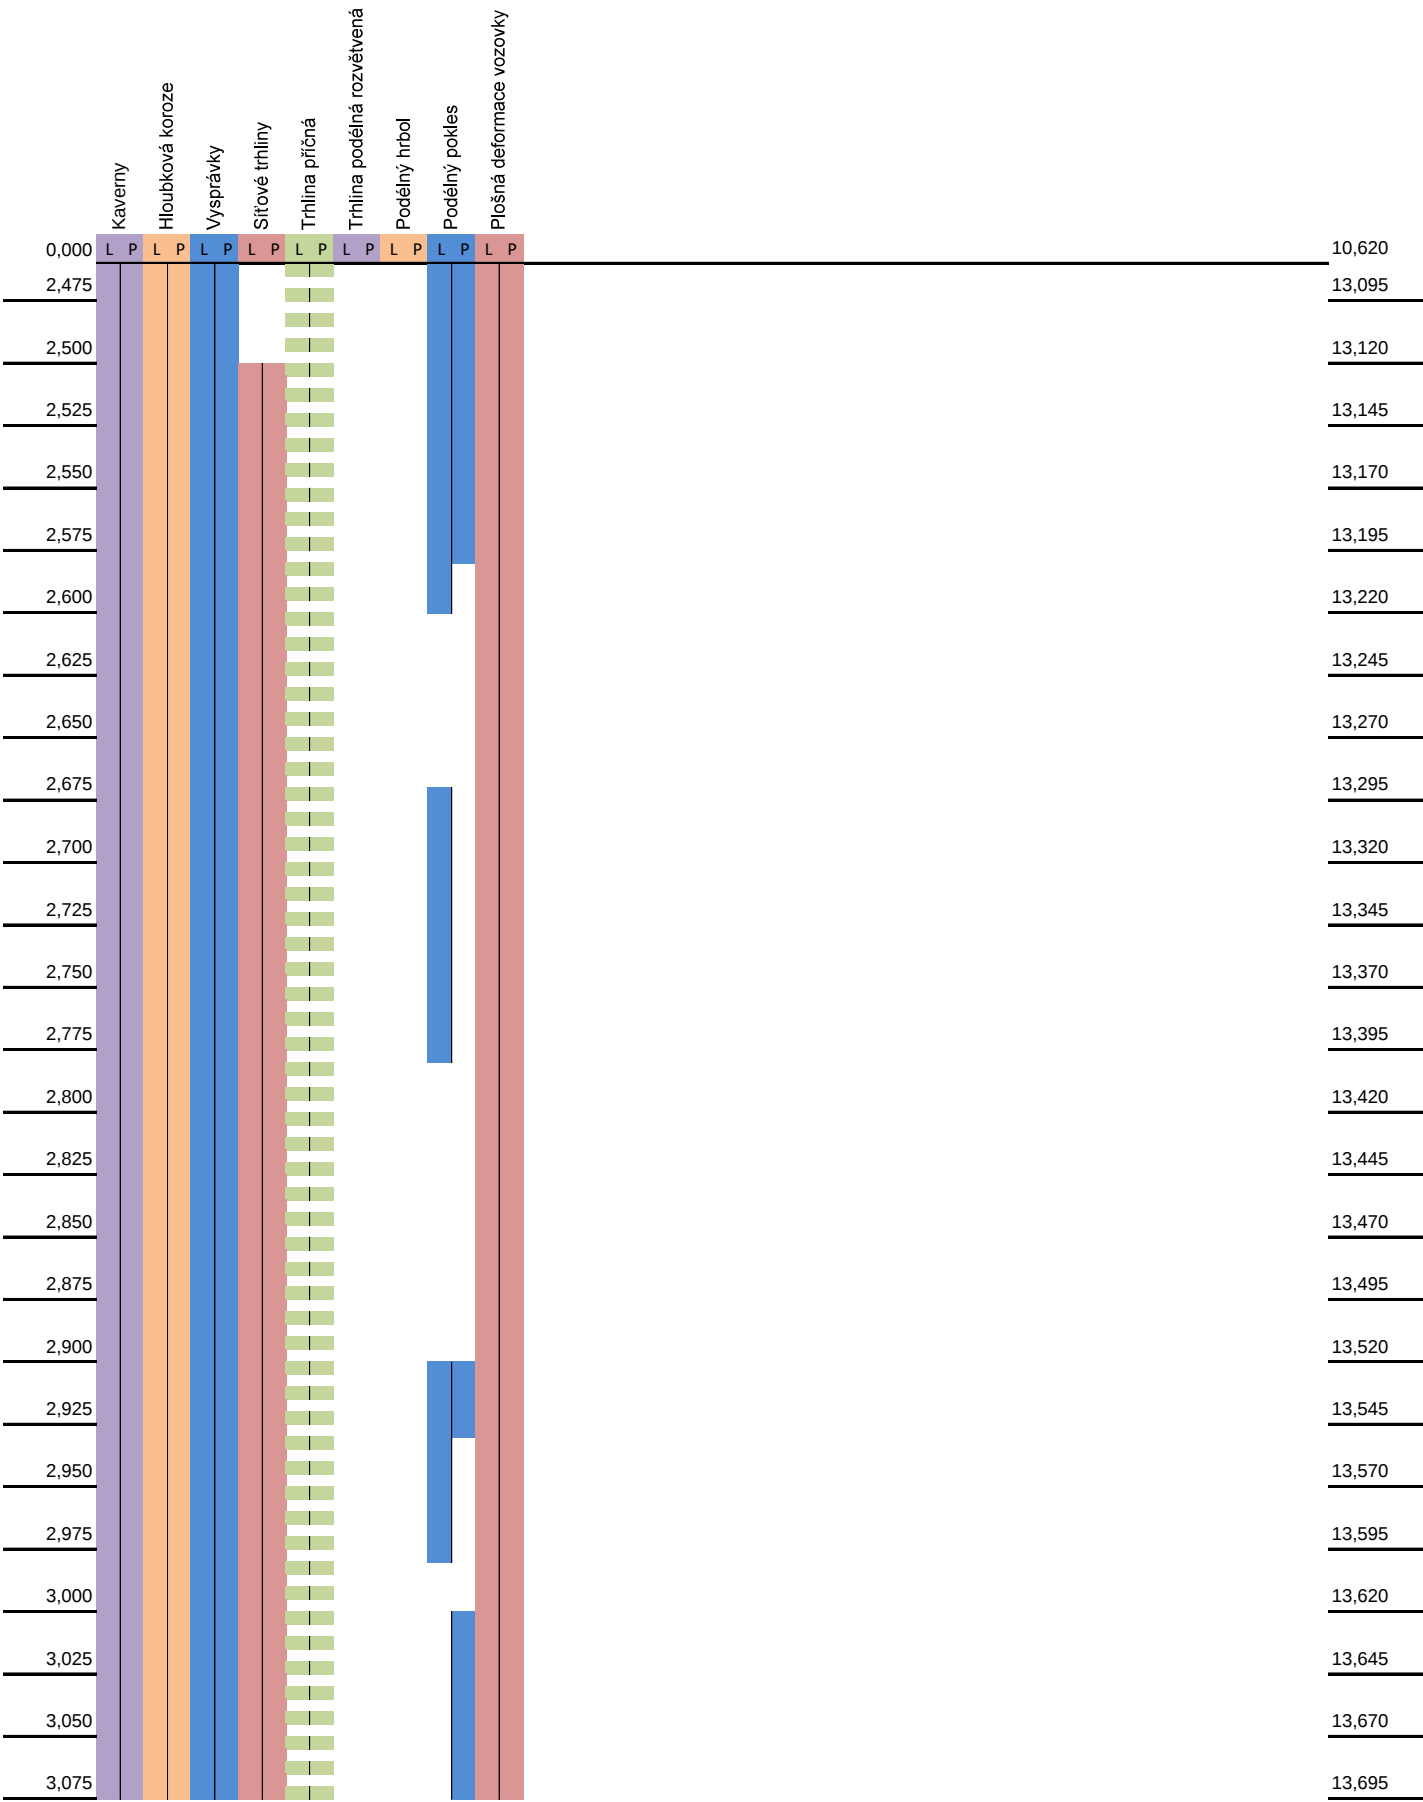
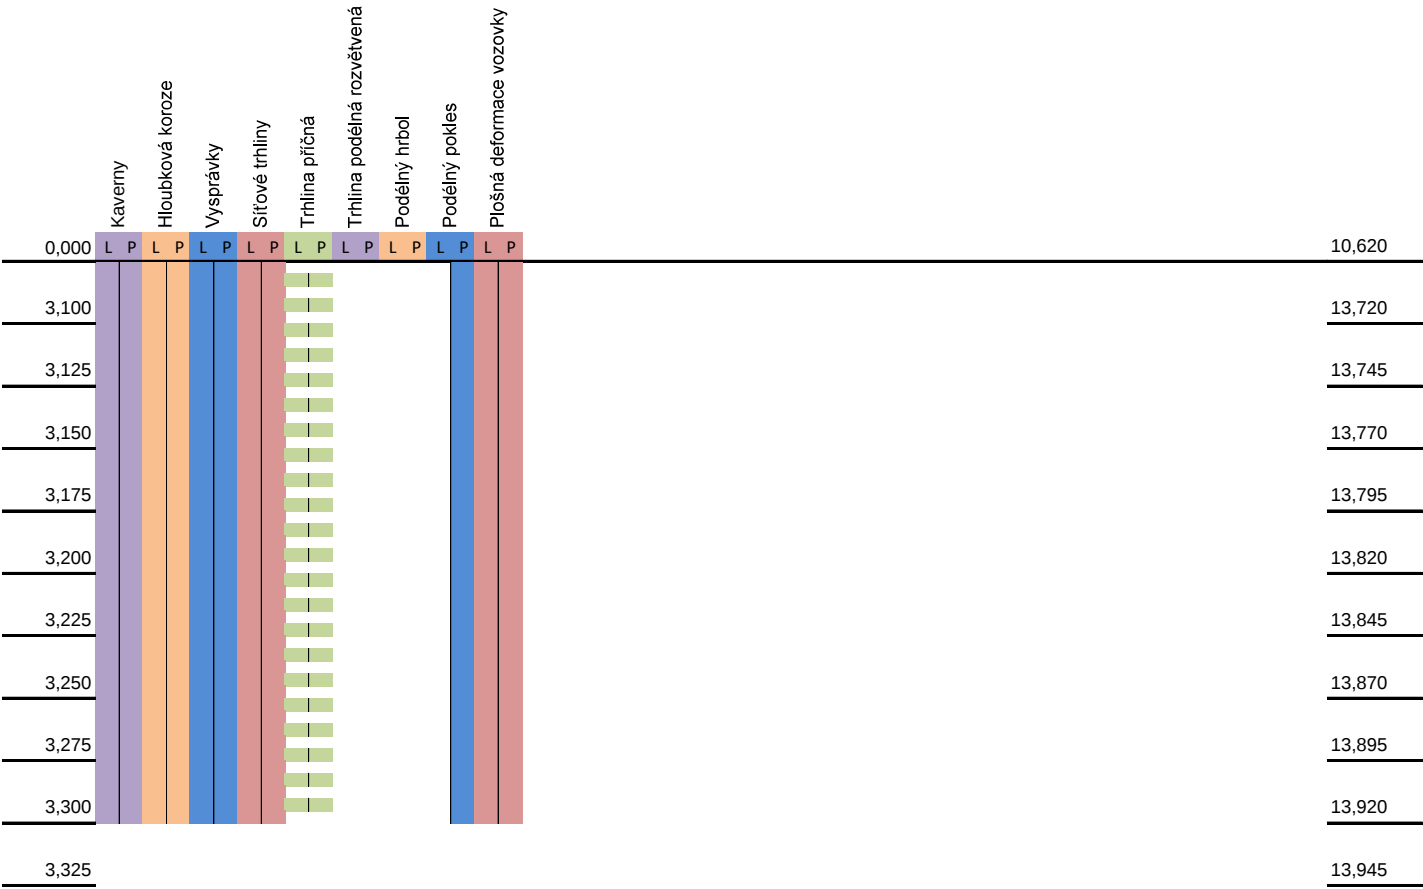
Povrch vozovky je zasažen hloubkovou korozí a kavernami. Vozovka je ve vysoké míře opravována vysprávkami. V úseku se vyskytují podélné, příčné a síťové trhliny. Podélné trhliny se nacházejí v podélné pracovní spáře a dále se podél spáry větví. Celkově lze povrch vozovky hodnotit za hranici životnosti. Vozovka je na většině úseku mírně plošně deformována. Dále v úseku dochází k podélným poklesům a to poklesům okrajů vozovky, případně poklesu v jízdní stopě vnějšího kola vozu. Tyto poklesy jsou zpravidla provázány síťovými trhlinami. Dlouhé podélné vysprávky podél okrajů vozovky svědčí o pravděpodobných dřívějších poklesech i mimo vyznačená místa v záznamu poruch. Na vnějších krajích vozovky se místy vyskytují podélné hrboly vzniklé vytlačením asfaltové směsi z jízdní stopy. Protokol VIP je uveden v příloze č. II.

- odstranit konstrukční souvrství na hloubku 100 mm
- provést rozfrézování AC souvrství
- rozpojením zbylého souvrství rozrytím
- sanace ulámaných okrajů vozovky v rozsahu cca 70 - 80 % délky úseku (bude upřesněno vizuální prohlídkou) – odstranění stávajících porušených vrstev na šířku 1000 mm a hloubku 500 mm, vyplnění takto vzniklé rýhy ŠD 0/45 a R-materiálem v poměru 60% : 40%
- předrcení materiálu (homogenizace + reprofilace) na hloubku 200 mm – výsledná směs 0/32 mm
- provést recyklaci zbylého konstrukčního souvrství podle ČSN 73 6147 technologií za studena na místě, tloušťka vrstvy 200 mm – výsledná recyklovaná směs podle ČSN 73 6147 bude RS 0/32 CA

- položit podkladní vrstvu z asfaltové směsi typu asfaltový beton ACP 16 + podle ČSN EN 13108-1 v tloušťce 50 mm s asfaltovým pojivem 50/70
- provést spojovací postřik modifikovanou kationaktivní asfaltovou emulzí PS-CP v množství 0,35 kg/m<sup>2</sup> zbytkového asfaltu
- položit ložní vrstvu z asfaltové směsi typu asfaltový beton ACL 16 + podle ČSN EN 13108-1 v tloušťce 60 mm s modifikovaným asfaltovým pojivem PMB 25/55-60
- provést spojovací postřik modifikovanou kationaktivní asfaltovou emulzí PS-CP v množství 0,35 kg/m<sup>2</sup> zbytkového asfaltu
- položit obrusnou vrstvu z asfaltové směsi typu asfaltový beton ACO 11 + podle ČSN EN 13108-1 v tloušťce 40 mm s modifikovaným asfaltovým pojivem PMB 45/80-65
