DIAGNOSTICKÝ PRŮZKUM  
KONSTRUKCE VOZOVKY  
SILNICE II/331  
BRANDÝS NAD LABEM – I/9  
REKONSTRUKCE ETAPA IV  
KM 7,400 - 9,940

Zpráva č. DV-17-061-1 z 12/2017

Pontex, spol. s r. o.  
Bezová 1658  
147 14 Praha 4

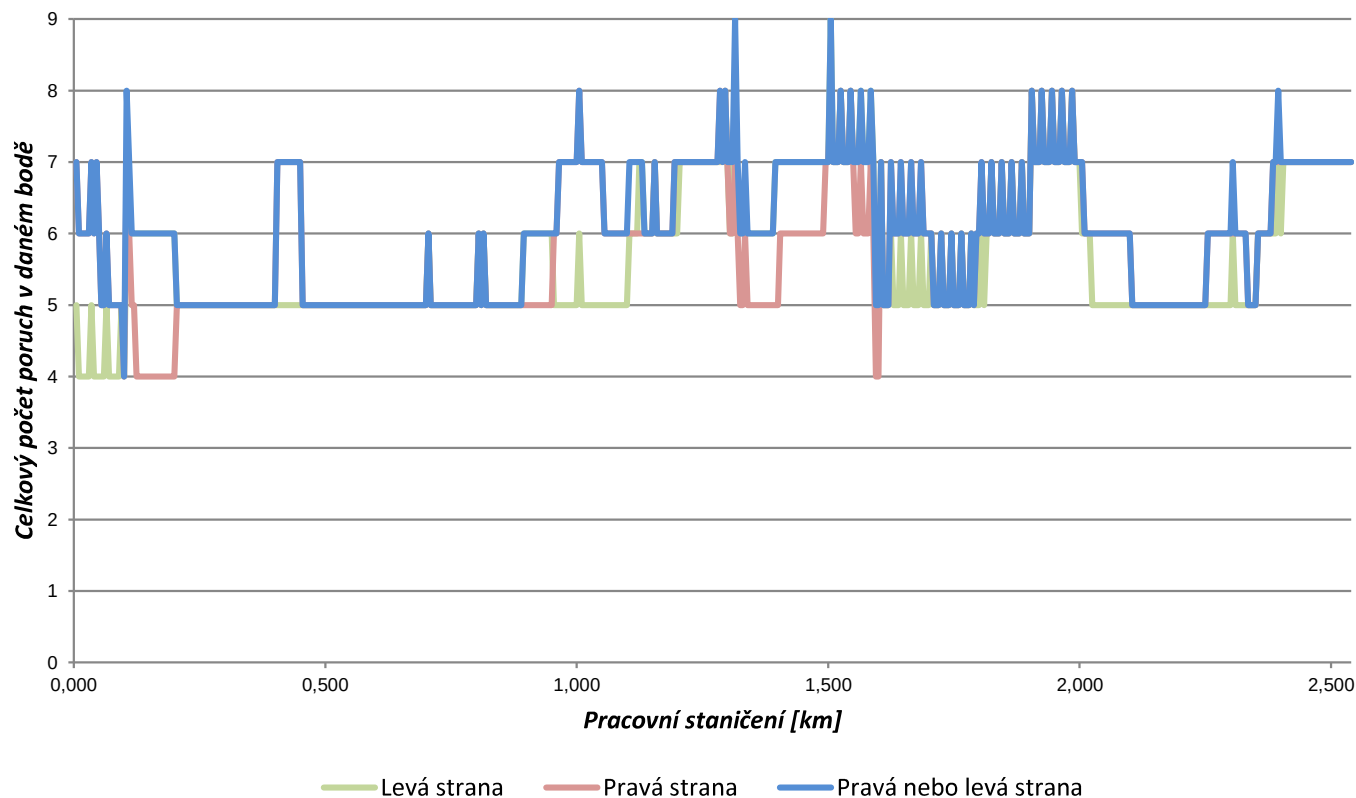
### Součtový graf poruch

| Povrch vozovky: | Povrch vozovky je silně zasažen hloubkovou korozí a kavernami. Vozovka je ve vysoké míře opravována vysprávkami. V úseku se vyskytují příčné a síťové trhliny. Celkově lze povrch vozovky hodnotit jako za hranici životnosti. |
| Deformace vozovky | V úseku se vyskytují vyjeté koleje. Mimo kolejí je vozovka mírně plošně deformována formou nepravidelných příčných i podélných vln. Dále v úseku dochází k podélným poklesům a to poklesům okrajů vozovky, případně poklesu v jízdní stopě vnějšího kola vozu. Tyto poklesy jsou zpravidla provázány síťovými trhlínami. Na vnějších krajích vozovky se místy vyskytují podélné hrboly vzniklé vytlačení asfaltové směsi z jízdní stopy. Dlouhé podélné vysprávky podél okrajů vozovky svědčí o pravděpodobných dřívějších poklesech i mimo vyznačená místa v záznamu poruch. |

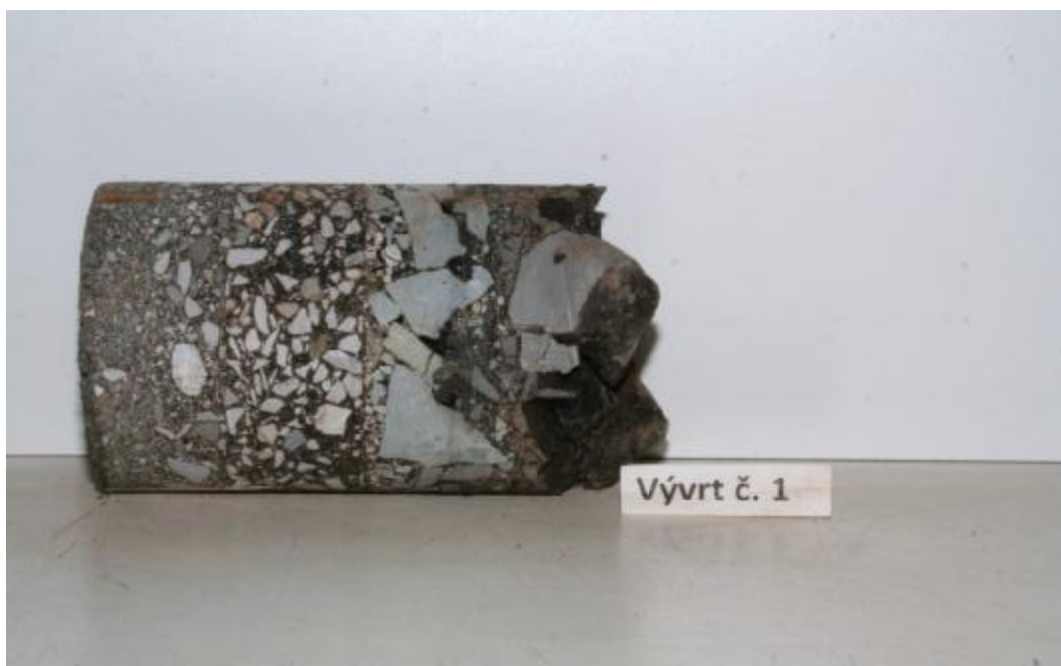
VÝVRT Č. 1 - staničení km 7,500 P

| 18,3 kN | AC 8 | 26 mm |
| 25,6 kN | AC 16 | 46 mm |
| | AC 16 | 47 mm |
| | PM | 125 mm |

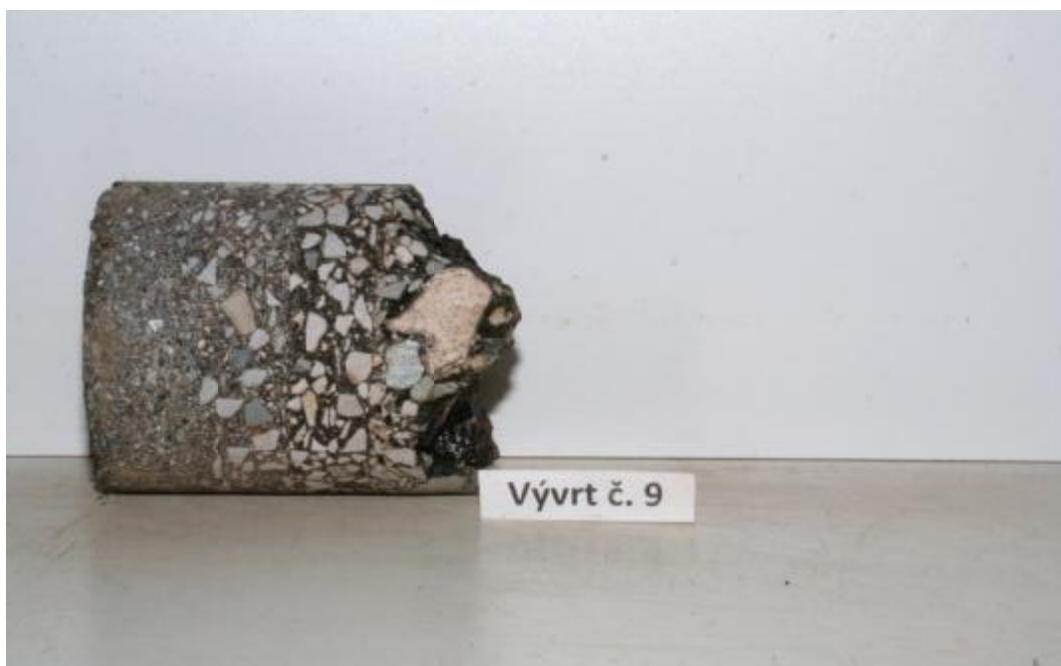
VÝVRT Č. 9 - staničení km 7,760 L

| 26,7 kN | AC 11 | 50 mm |
| 21,5 kN | AC 16 | 35 mm |
| | AC 16 | 45 mm |
| | PM | 50 mm |

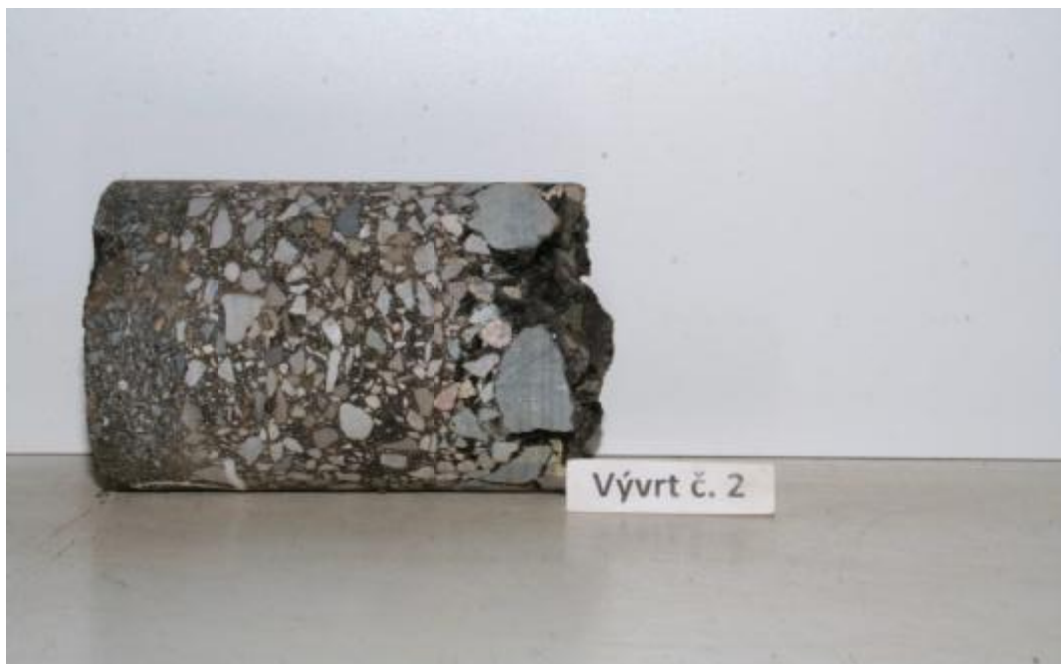
VÝVRT Č. 2 - staničení km 8,100 P

| 25,1 kN | AC 8 | 33 mm |
| 19,9 kN | AC 16 | 48 mm |
| 16,3 kN | AC 16 | 40 mm |
| | AC 16 | 35 mm |
| | PM | 50 mm |

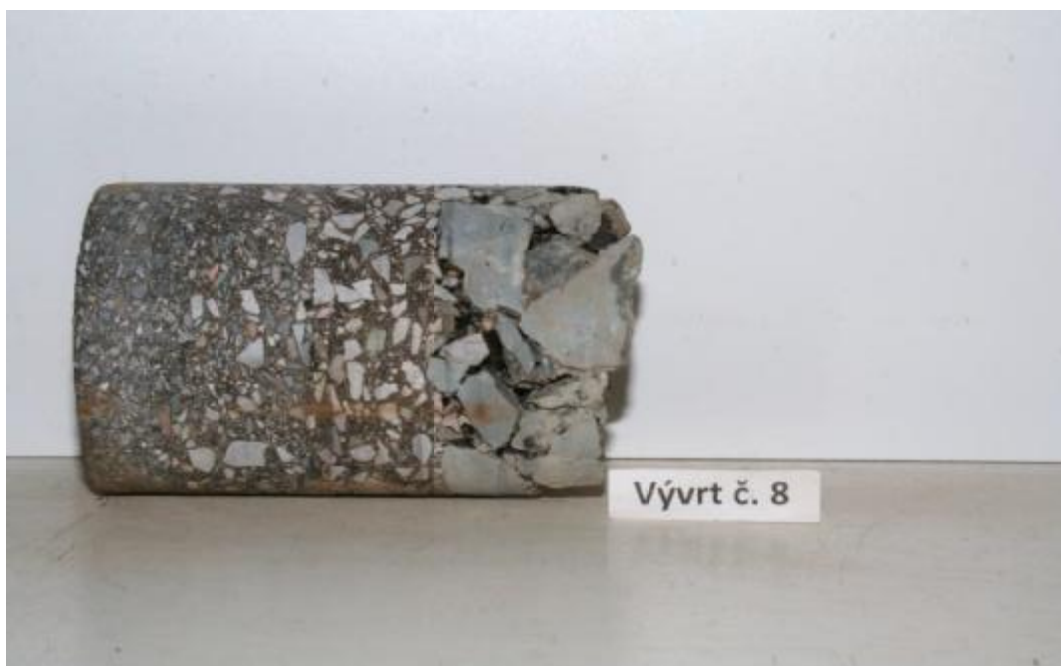
VÝVRT Č. 8 - staničení km 8,400 L

| 32,5 kN | AC 11 | 43 mm |
| 18,8 kN | AC 16 | 55 mm |
| | AC 16 | 50 mm |
| | PM | 85 mm |

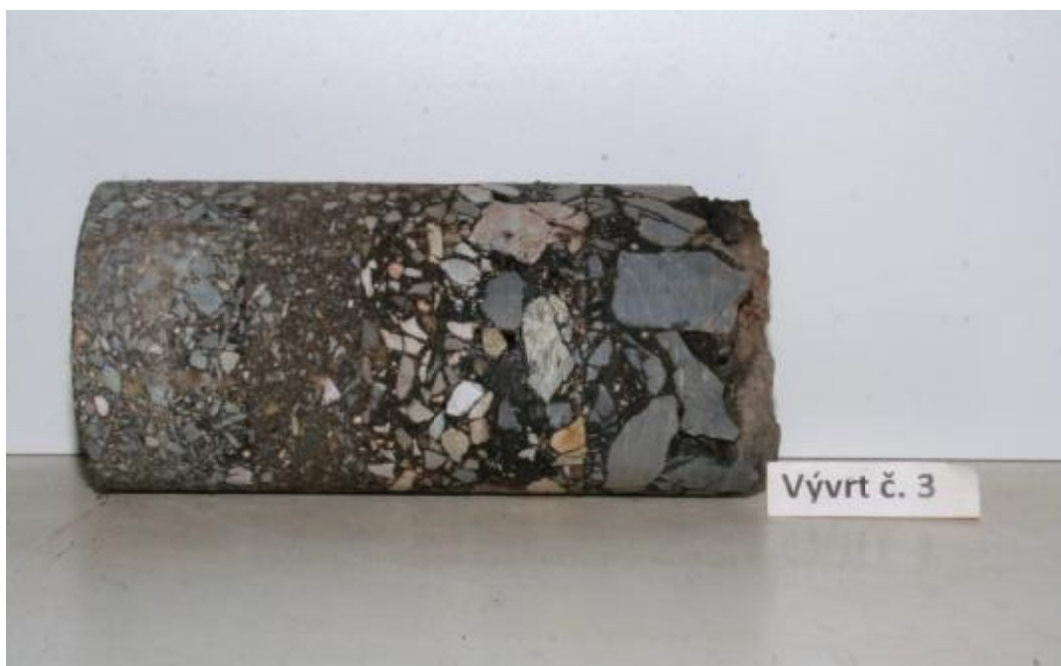
VÝVRT č. 3 - staničení km 8,780 P

| | AC 32 | 45 mm |
| | PM | 75 mm |
