# **Most 24021-1**

Most přes odpad z přehrady v obci Nelahozeves

## **HLAVNÍ PROHLÍDKA**

Datum provedení prohlídky: 22.11.2023

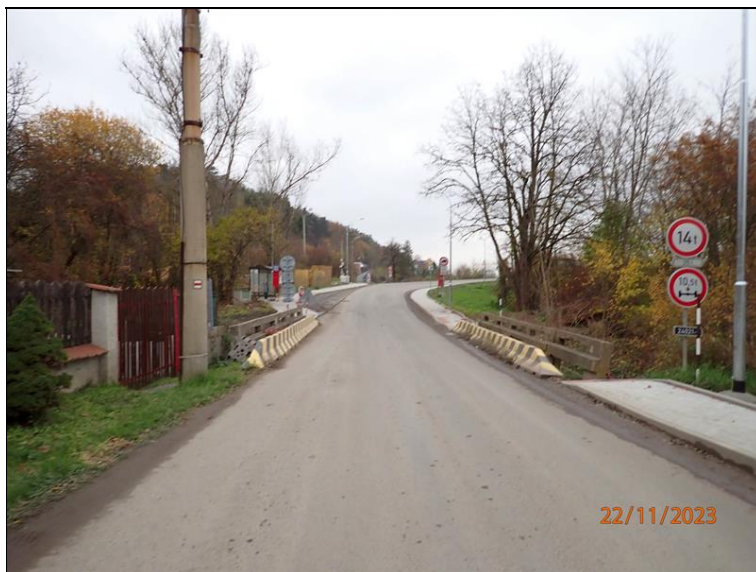
01 po směru staničení.JPG

Na dodatkové tab. výhradní zatížitelnosti nad OP1 je uvedena pouze limitující tonáž a chybí text: "Jediné vozidlo".

| [4] | 4.3 Dopravní značení, označení objektu | Vyměnit dodatkovou tab. výhradní zatížitelnosti nad OP1 za DZ s doplněným textem na : "Jediné vozidlo 35 t". |

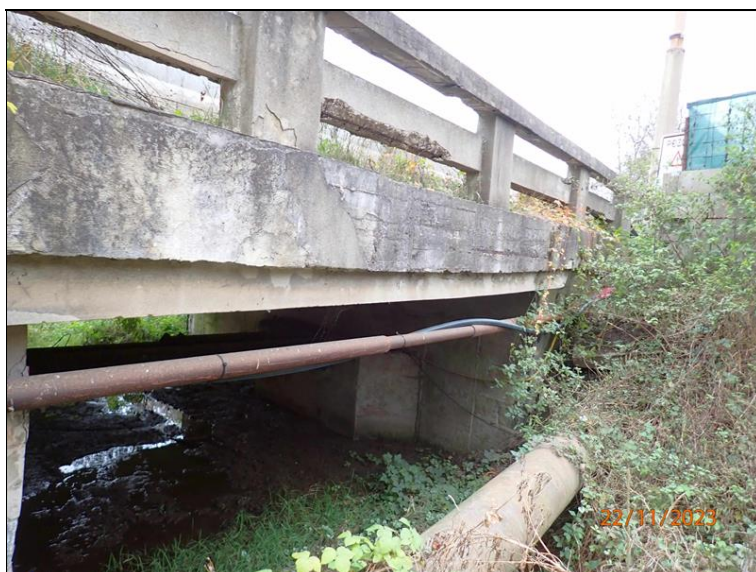
03 zleva.JPG

Chráničky korodují.  
Potrubí zasahuje do průtočného profilu.  
Na mostě jsou osazeny nechráněné kabely (bez chrániček).

| [1] | 4.7 Cizí zařízení | Vyzvat správce kabelů k jejich řádnému uložení do chrániček. |

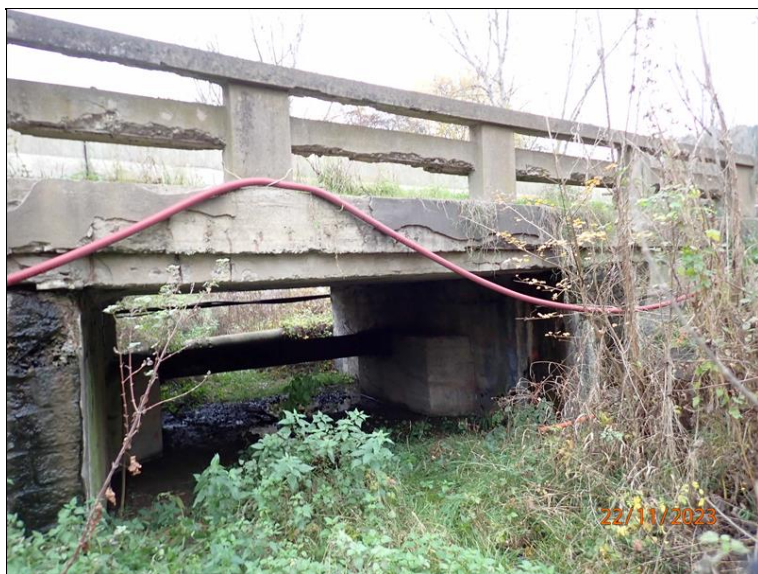
04 zprava.JPG

Chráničky korodují.

Potrubí zasahuje do průtočného profilu.

Na mostě jsou osazeny nechráněné kabely (bez chrániček).

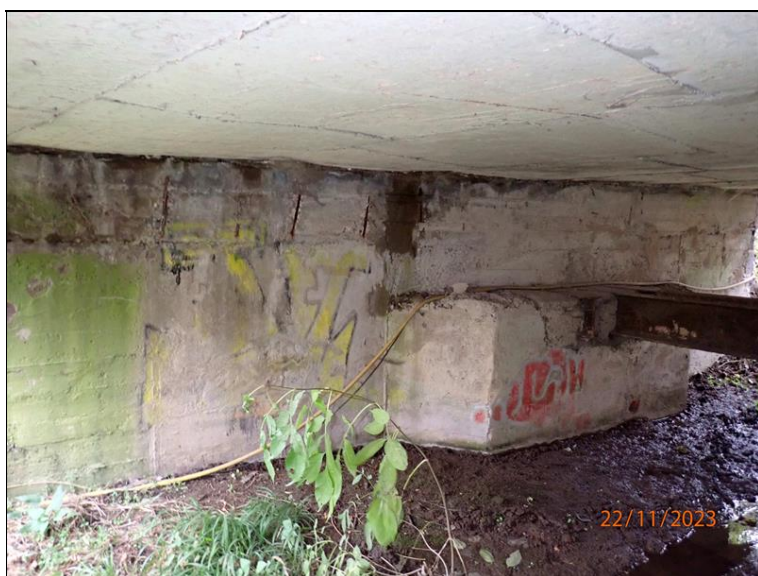
06 OP1.JPG

Na obou opěrách zatéká na úložné prahy. Beton opěr hloubkově degraduje, lokálně je odpadlá krycí vrstva betonu a obnažená korodující výztuž. Na líci jsou neupravené pracovní spáry a štěrková hnízda.

Na křídlech jsou průsaky. Na bocích opěr zatéká přes římsu.

Na spodní stavbě jsou uchyceny sinice.

Chráničky korodují.

Potrubí zasahuje do průtočného profilu.

Na mostě jsou osazeny nechráněné kabely (bez chrániček).

| [2] | 2.1 Nosná konstrukce | Zajistit komplexní diagnostický průzkum nosné konstrukce a spodní stavby včetně výpočtu zatížitelnosti. Na jeho základě bude rozhodnuto o adekvátním způsobu opravy nebo celkové rekonstrukce mostu. |

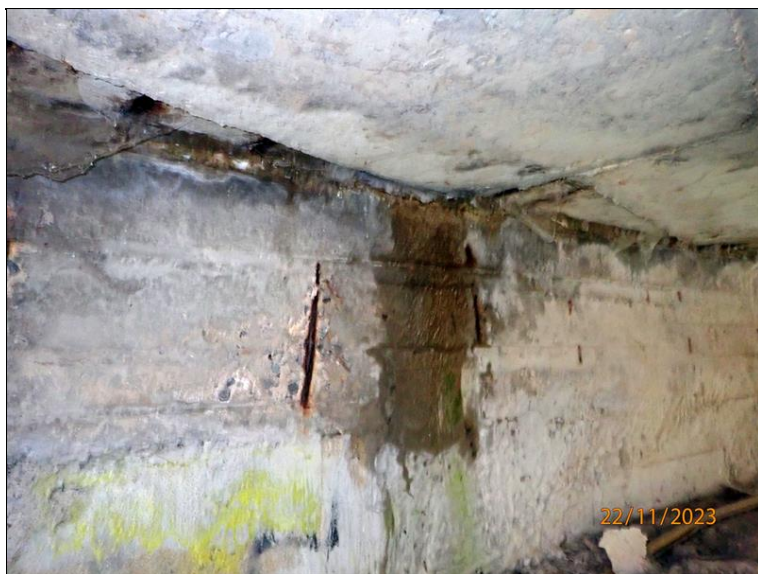
07 OP1.JPG

Na obou opěrách zatéká na úložné prahy. Beton opěr hloubkově degraduje, lokálně je odpadlá krycí vrstva betonu a obnažená korodující výztuž. Na líci jsou neupravené pracovní spáry a štěrková hnízda.

Na křídlech jsou průsaky. Na bocích opěr zatéká přes římsu.

Na spodní stavbě jsou uchyceny sinice.

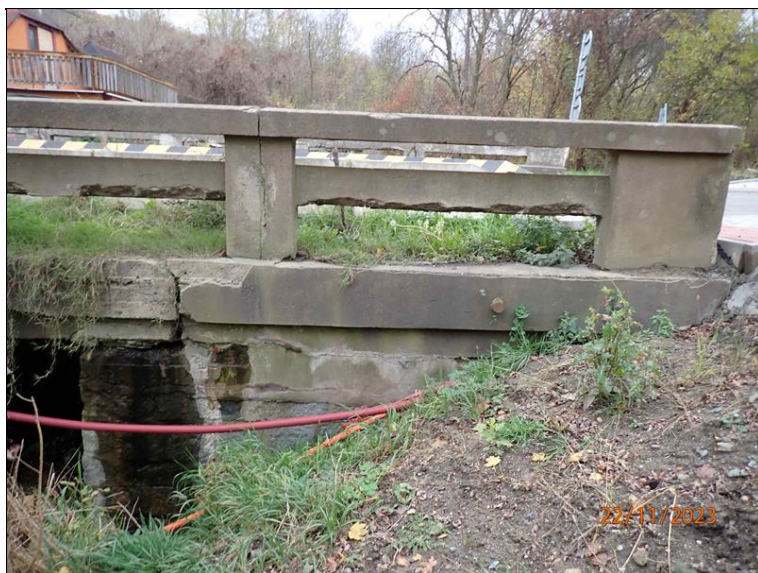
08 OP2 pravé křídlo.JPG

Na obou opěrách zatéká na úložné prahy. Beton opěr hloubkově degraduje, lokálně je odpadlá krycí vrstva betonu a obnažená korodující výztuž. Na líci jsou neupravené pracovní spáry a štěrková hnízda.

Na křídlech jsou průsaky. Na bocích opěr zatéká přes římsu.

Na spodní stavbě jsou uchyceny sinice.

Chráničky korodují.

Potrubí zasahuje do průtočného profilu.

Na mostě jsou osazeny nechráněné kabely (bez chrániček).

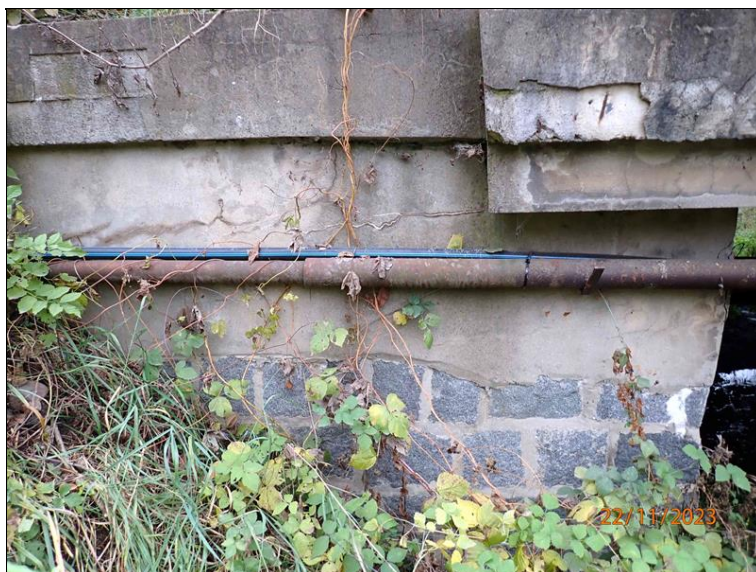
10 OP2 levé křídlo.JPG

Na obou opěrách zatéká na úložné prahy. Beton opěr hloubkově degraduje, lokálně je odpadlá krycí vrstva betonu a obnažená korodující výztuž. Na líci jsou neupravené pracovní spáry a štěrková hnízda.

Na křídlech jsou průsaky. Na bocích opěr zatéká přes římsu.

Na spodní stavbě jsou uchyceny sinice.

Chráničky korodují.

Potrubí zasahuje do průtočného profilu.

Na mostě jsou osazeny nechráněné kabely (bez chrániček).

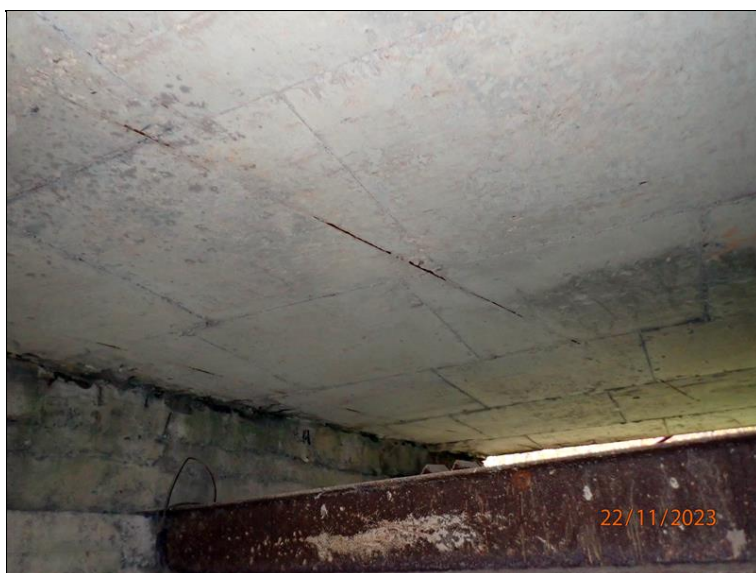
11 NK.JPG

Na bocích a spodním líci desky mostovky jsou výrazné stopy po průsacích (zejména při obou krajích). Dochází k hloubkové degradaci betonu desky, ke korozi dotčené výztuže a k separaci krycí vrstvy nad korodující výztuží.

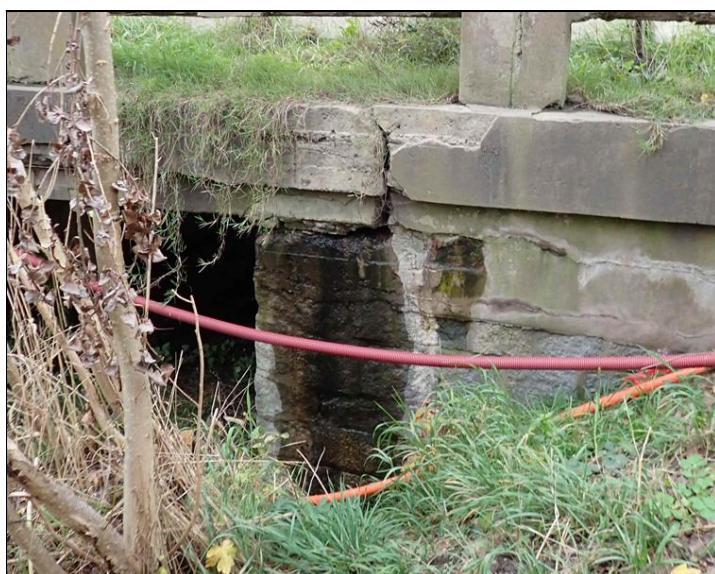
12 NK uložení OP2 vpravo.JPG

Na obou opěrách zatéká na úložné prahy. Beton opěr hloubkově degraduje, lokálně je odpadlá krycí vrstva betonu a obnažená korodující výztuž. Na líci jsou neupravené pracovní spáry a štěrková hnízda. Na křídlech jsou průsaky. Na bocích opěr zatéká přes římsu.

Na spodní stavbě jsou uchyceny sinice.

Zatéká na čela NK.

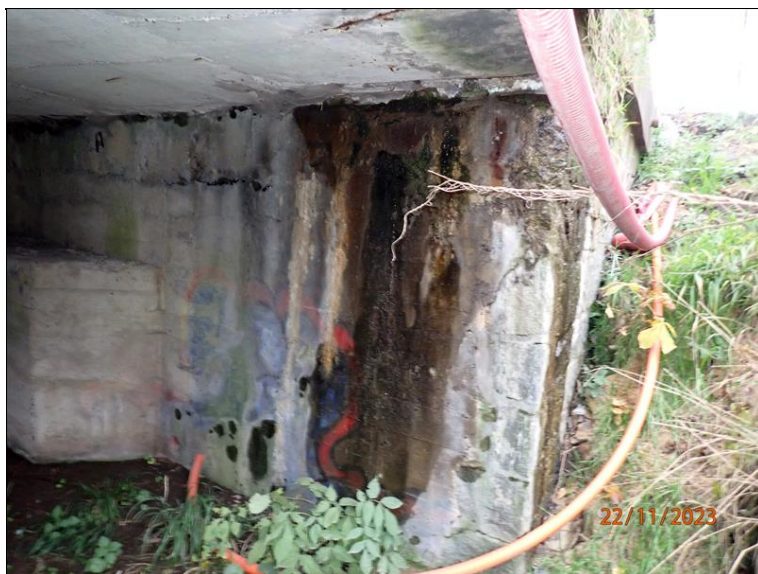
13 NK uložení OP2 vpravo.JPG

Na obou opěrách zatéká na úložné prahy. Beton opěr hloubkově degraduje, lokálně je odpadlá krycí vrstva betonu a obnažená korodující výztuž. Na líci jsou neupravené pracovní spáry a štěrková hnízda.

Na křídlech jsou průsaky. Na bocích opěr zatéká přes římsu.

Na spodní stavbě jsou uchyceny sinice.

Zatéká na čela NK.

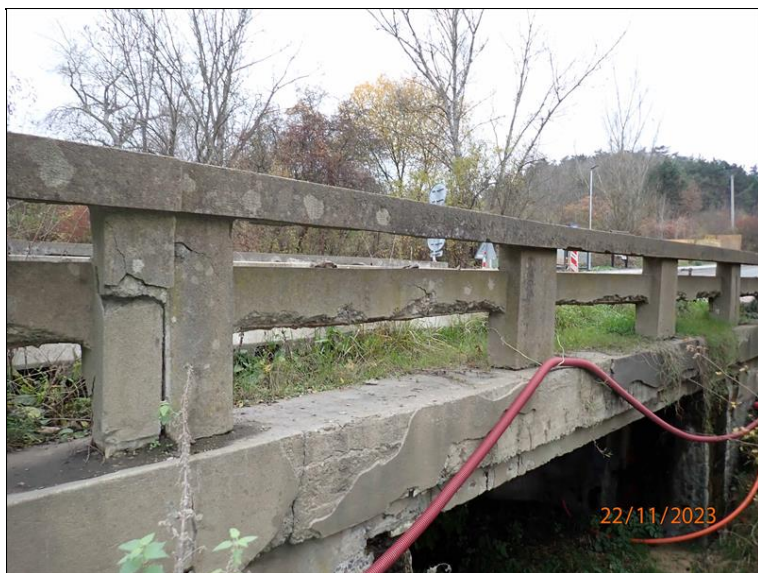
14 římso.JPG

Beton říms degraduje, betonářská výztuž koroduje, odpadává krycí vrstva betonu.

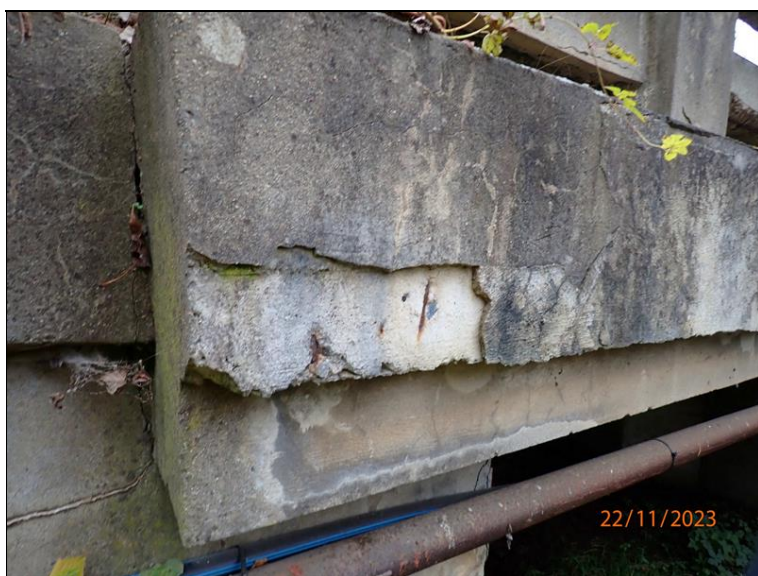
15 římso.JPG

Beton říms degraduje, betonářská výztuž koroduje, odpadává krycí vrstva betonu.

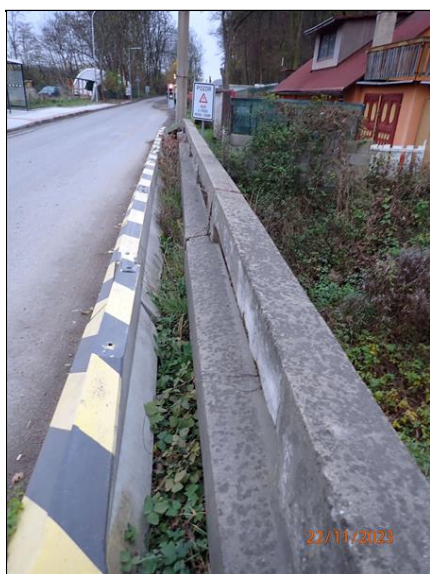
18 svodidlo.JPG

Nánosy a vegetace na krajnicích za betonovým svodidlem.

| [3] | 3.1 Vozovka | Vyčistit krajnice za betonovým svodidlem. |

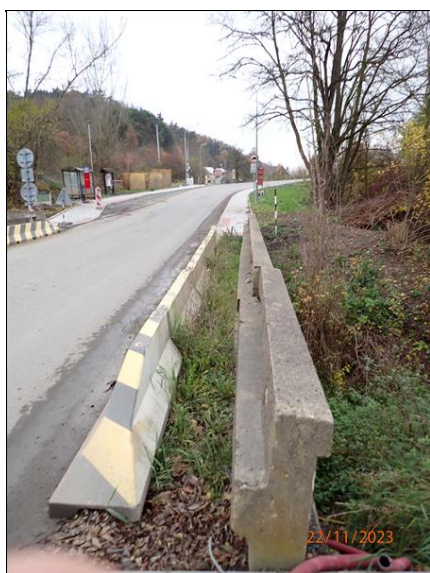
20 svodidlo.JPG

Nánosy a vegetace na krajnicích za betonovým svodidlem.

Původní záchytný systém neodpovídá stávajícím pro mosty PK.  
Beton je silně degradován, krycí vrstva odpadá, odhalená výztuž silně koroduje.  
Zábradlí vykloněné.

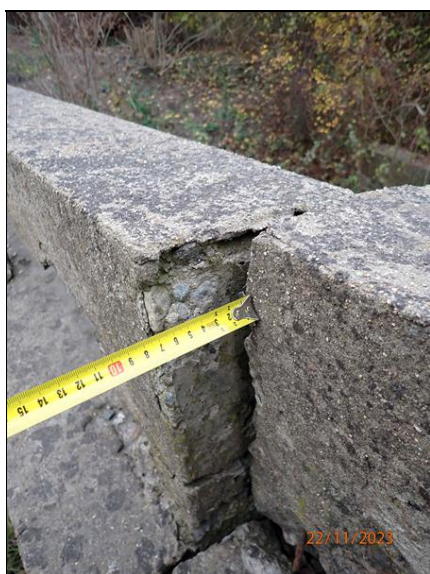
21 svodidlo.JPG

Původní záchytný systém neodpovídá stávajícím pro mosty PK.  
Beton je silně degradován, krycí vrstva odpadá, odhalená výztuž silně koroduje.  
Zábradlí vykloněné.

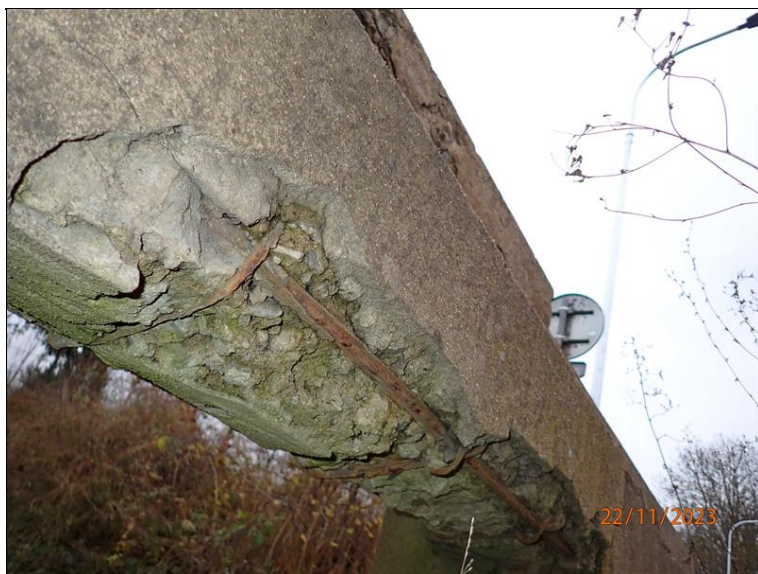
22 svodidlo.JPG

Původní záchytný systém neodpovídá stávajícím pro mosty PK.

Beton je silně degradován, krycí vrstva odpadá, odhalená výztuž silně koroduje. Zábradlí vykloněné.
