Most 00410-1

Most přes odpad rybníka před obcí Kletice

HLAVNÍ PROHLÍDKA

Datum provedení prohlídky: 8.12.2022

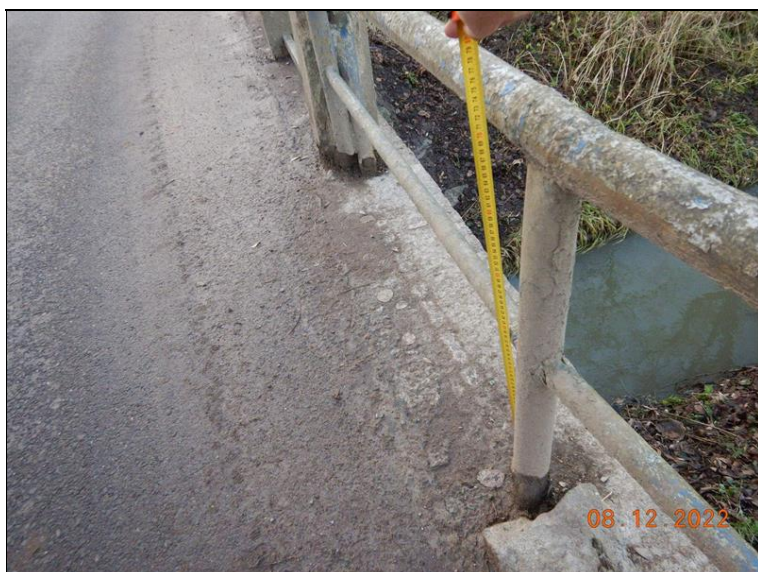
| [4.1] | 4.2 | Zábradlí | <p>Zábradlí nemá dostatečnou výšku (max 600 mm) a svým typem nevyhovuje platným ČSN. Z ocelových částí zábradlí se loupe ochranný nátěr a pod ním je počínající koroze. V hranách betonového sloupku, cca v polovině pravé římsy, je odpadlý beton. Na předpolích nepřechází zábradlí odpovídajícím způsobem do krajnice (zejména vlevo za mostem).</p> |

Pohled na zábradlí na mostě vpravo- výška max.
750 mm, vozovka přebalena do úrovně horní
hrany římsy.

Zajistit dopravní značení mostu s ohledem na nedostatečné parametry záchytného systému

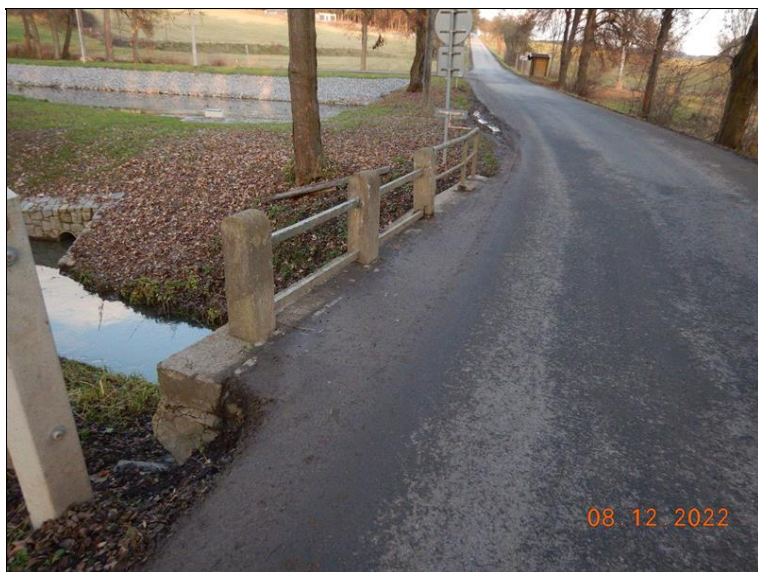
Pohled na pravou římsu mostu proti směru staničení - nevyhovující ukončení římsy a zábradlí vpravo za mostem.

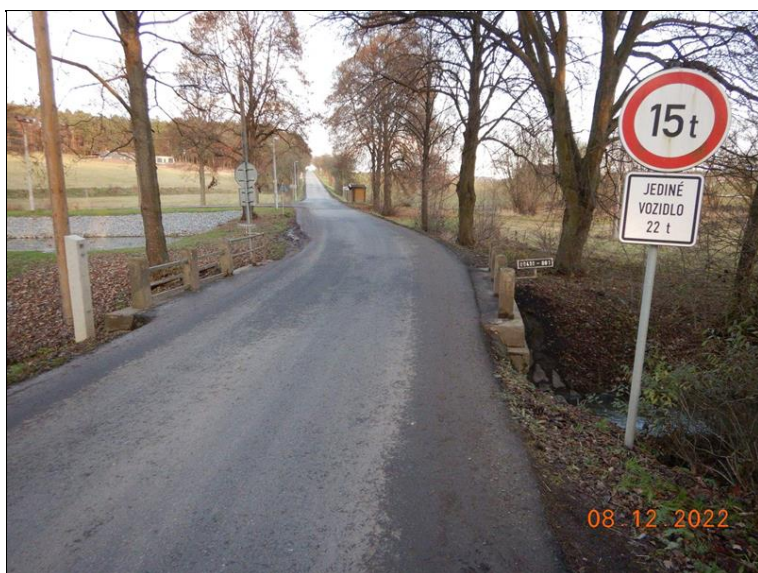
Celkový pohled na most proti směru staničení - uspořádání na mostě, chybějící zachytňý systém vlevo za mostem

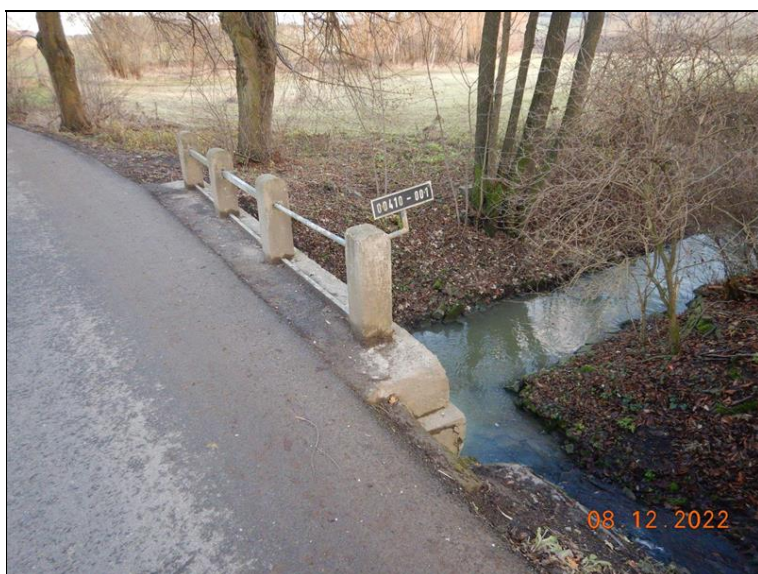
Pohled na levou římsu od opěry O2 - nevyhovující ukončení římsy a zábradlí vlevo na opěře O2

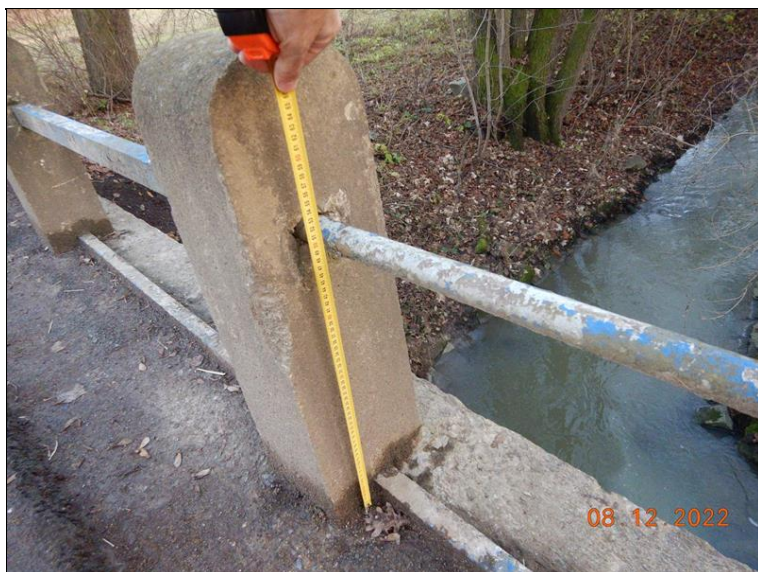
Pohled na zábradlí na mostě vlevo - výška max. 600 mm, vozovka přebalena cca 8 cm nad úroveň horní hrany římsy.

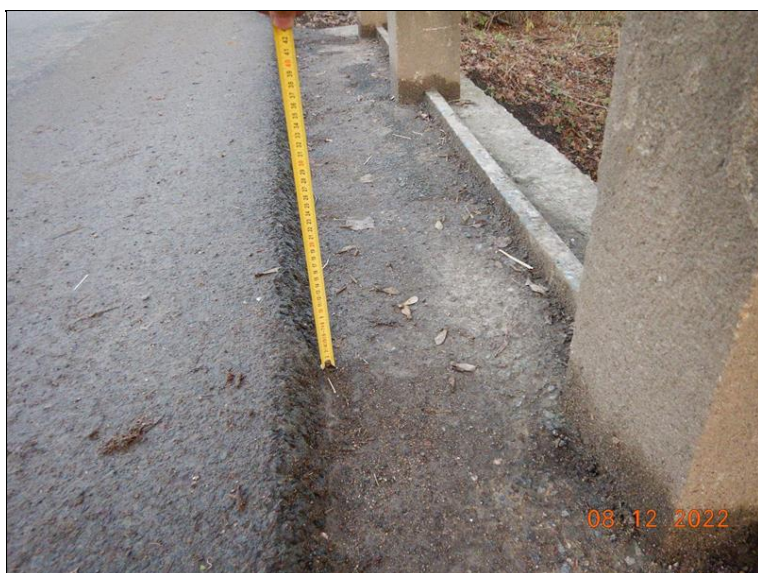
| [3.1] | 3.1 | Vozovka | Vozovka je nadvýšená (přebalená) nad úroveň říms o cca 8 cm. |

Detail přebalení vozovky vlevo na mostě - až 8 cm nad úroveň horní hrany římsy

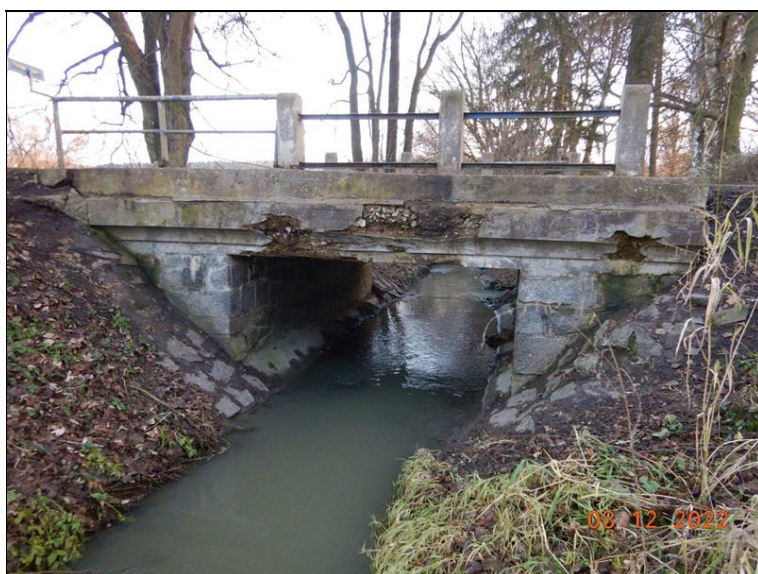
Pohled na most zprava - zatékání přes římsu a degradace betonu římsy a nosné konstrukce

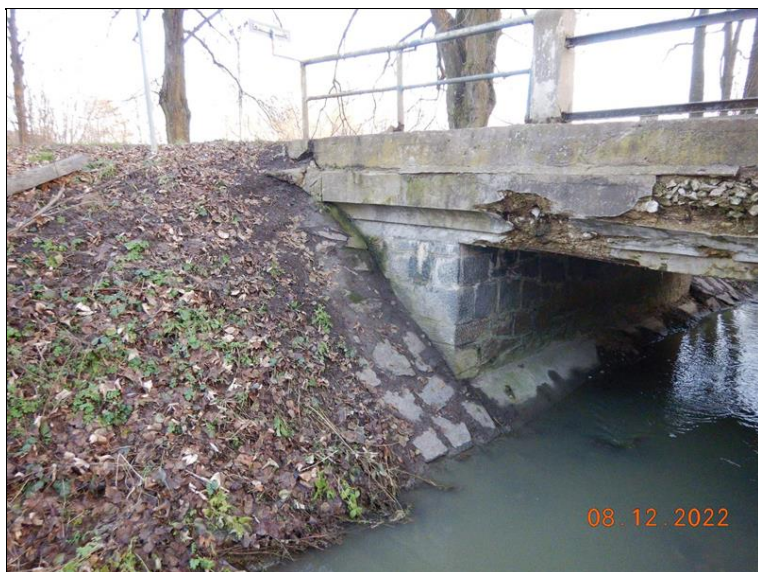
Pohled na pravé křídlo opěry O1 a římsu zprava
- zatékání přes římsu a degradace betonu římsy
a nosné konstrukce

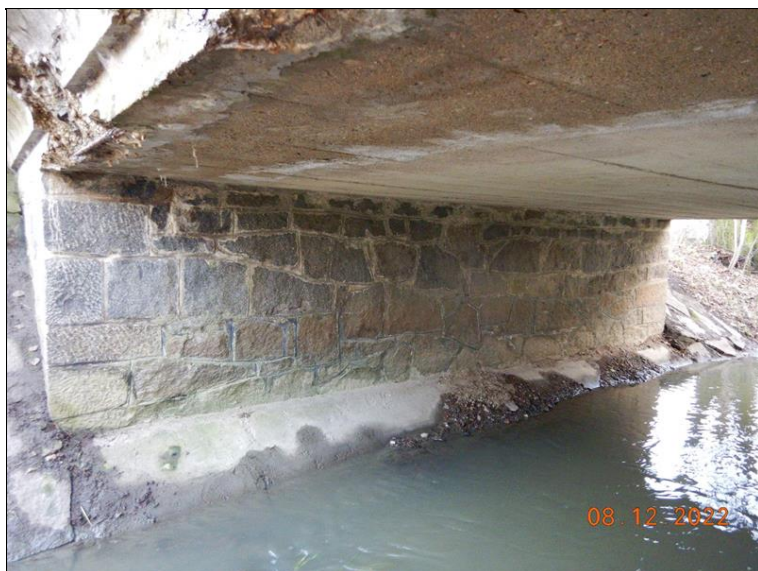
Pohled na opěru O1 zprava a podhled nosné
konstrukce vpravo - zatékání přes římsu, lokální
poškození opevnění koryta pod mostem.

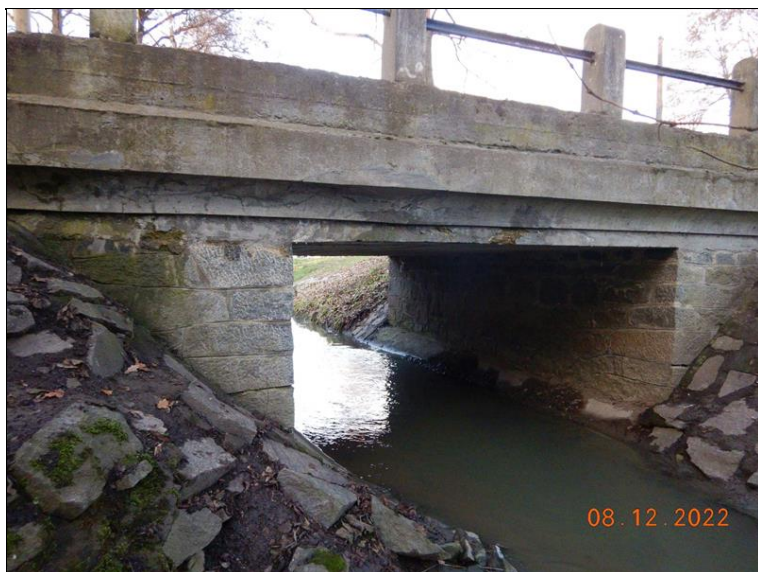
Pohled na most zleva - lokální zatékání přes římsu a degradace betonu nosné konstrukce

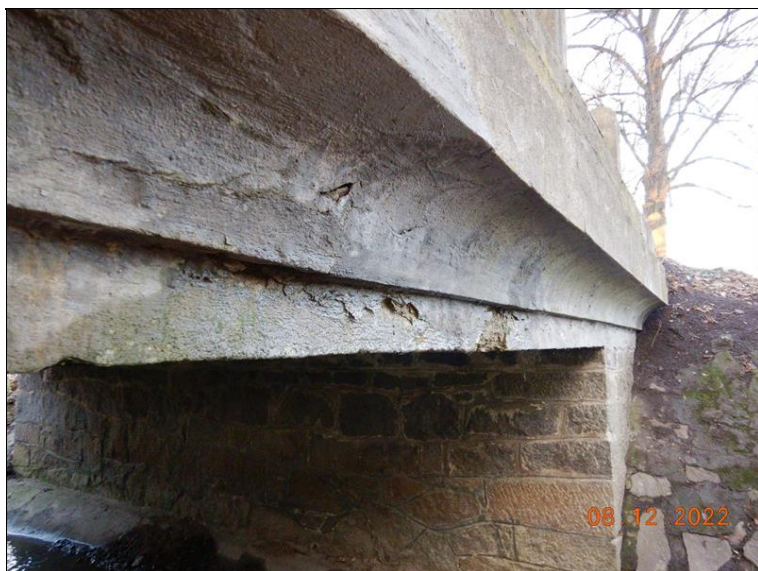
Detail poškození nosné konstrukce vlevo na mostě - bez obnažení betonářské výztuže

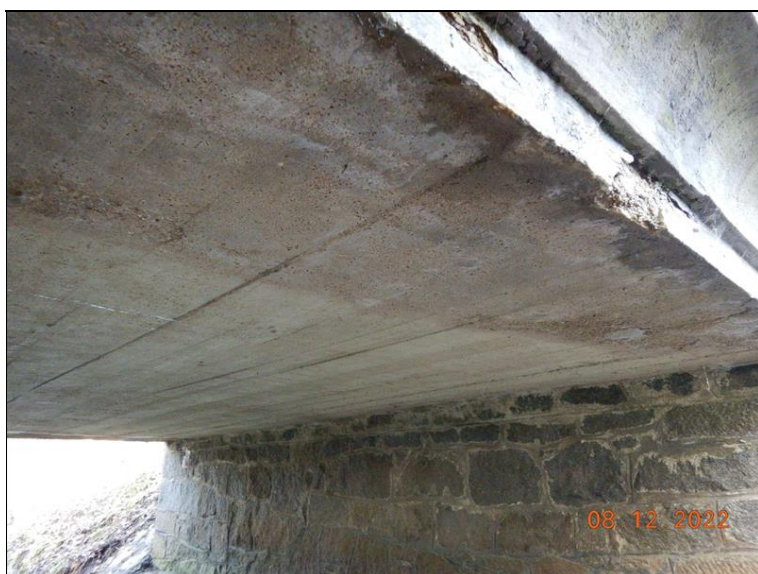
Pohled na opěru O1 a podhled nosné konstrukce zprava - lokální poškození betonu NK vlivem zatékání pod římsou.

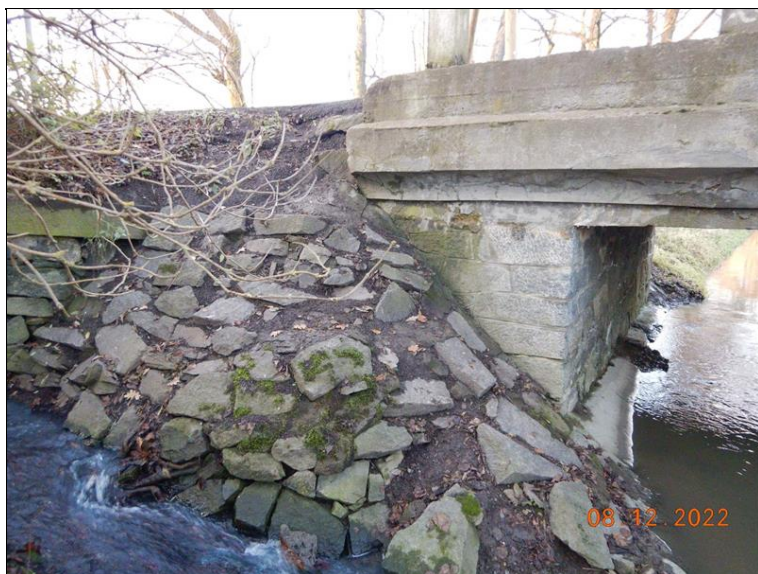
Pohled na levé křídlo opěry O2 a opevnění svahového kuželu - nevyhovující napojení římsy na krajnici vlevo u opěry O2

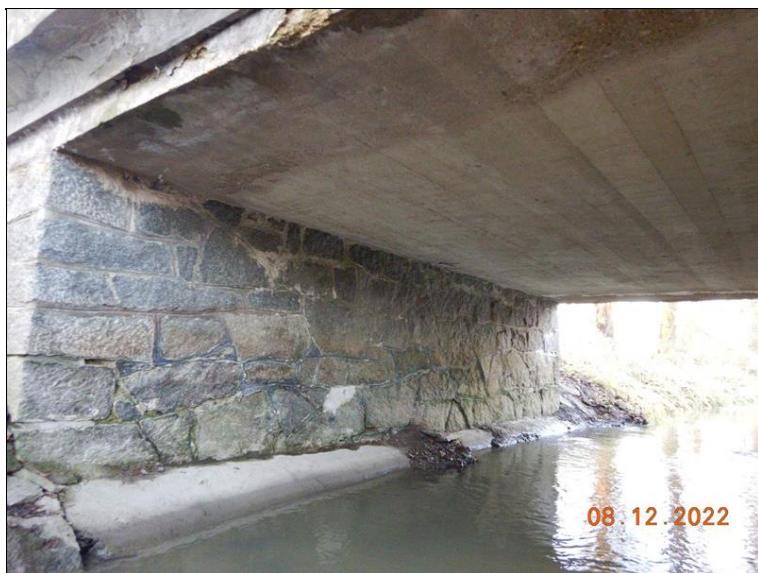
cesty / Obecně | Opevnění koryta lokálně poškozeno trhlinami |

Pohled na opěru O2 zleva - lokální poškození opevnění koryta pod mostem

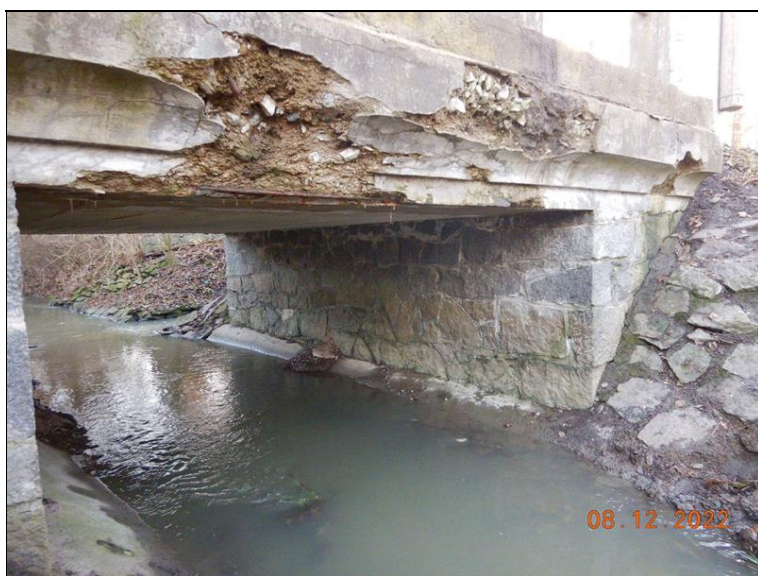
Pohled na opěru O2 zprava, poškození římsy a nosné konstrukce vpravo vlivem zatížení přes římsu.

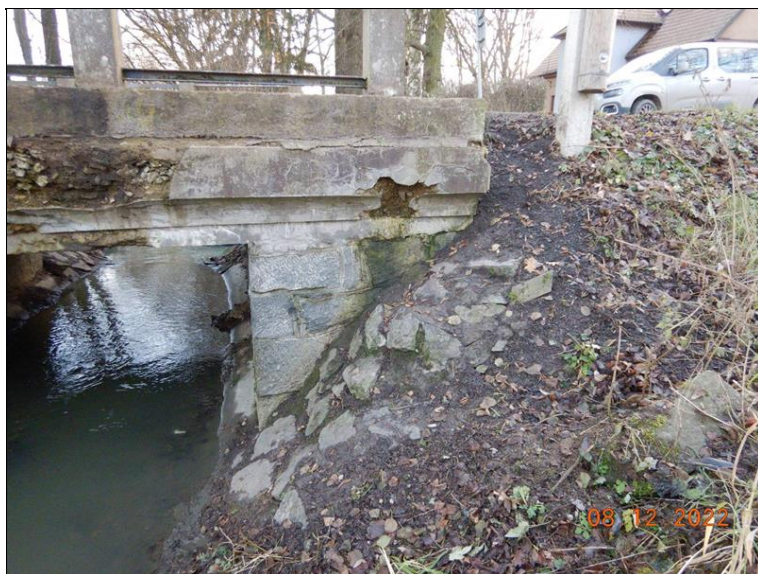
Pohled na pravé křídlo a opevnění svahového kuželu opěry O2, zatékání pod římsou na křídle

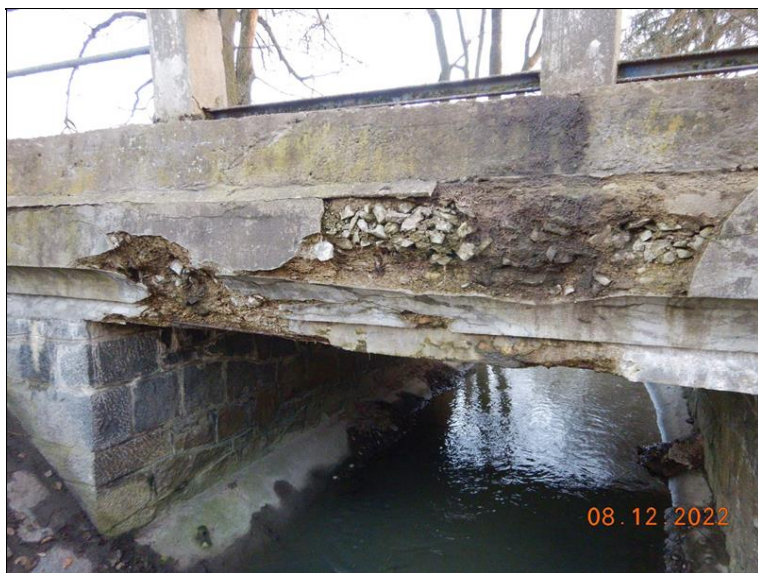
| [2.1] | 2.1 | Nosná konstrukce | <p>Beton nosné konstrukce na bocích silně poškozen hloubkovou degradací (až do hloubky 10 cm). Pod římsami silně zatéká. Od poslední HPM silně zhoršený stav na pravém lici nosné konstrukce, na spodní hraně obnažená korodující výztuž, kraj NK v šířce cca 0,75 m mokrý. Poškození zatím pouze v rozsahu pod římsou, bez kritického vlivu na zatížitelnost mostu.</p> <p>S ohledem na stav a uspořádání mostu se jako vhodné jeví nechat most dožít a nahradit nosnou konstrukci novou.</p> |

Detail poškození betonu římsy a nosné konstrukce vlivem zatékání přes římsu vpravo - degradace do hloubky až 10 cm, obnažená korodující výztuž nosné konstrukce

Zahájit projektovou přípravu opravy mostu (oprava nebo výměna nosné konstrukce). Do doby opravy mostu udržovat most v provozuschopném stavu.

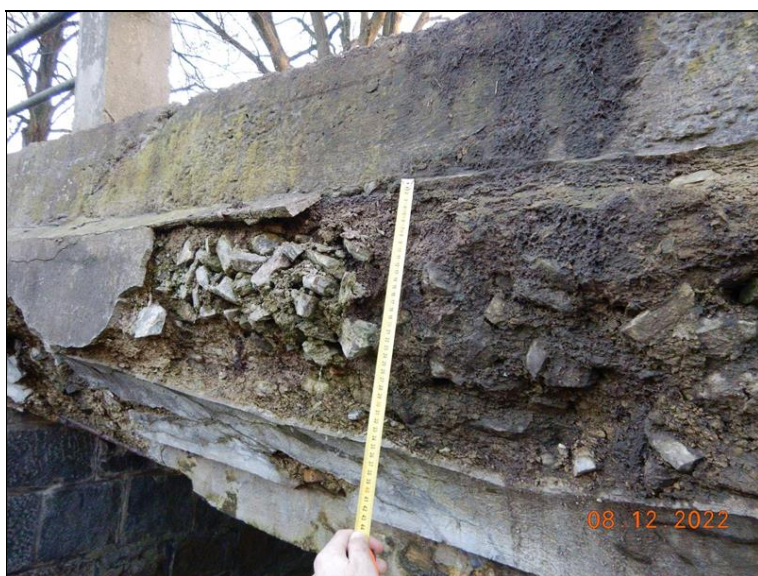
Obecně | <p>Původní římsy jsou porušené trhlinami.</p> <p>Na pravé římse dochází k zatékání z vozovky na mostě a silné degradaci betonu do hloubky až 10 cm. Od poslední HPM se stav významně zhoršil!</p> <p>Horní hrana římsy pod úrovní vozovky na mostě - římsa netvoří záchytný systém na mostě!</p> |

Detail poškození betonu římsy vpravo vlivem zatékání.

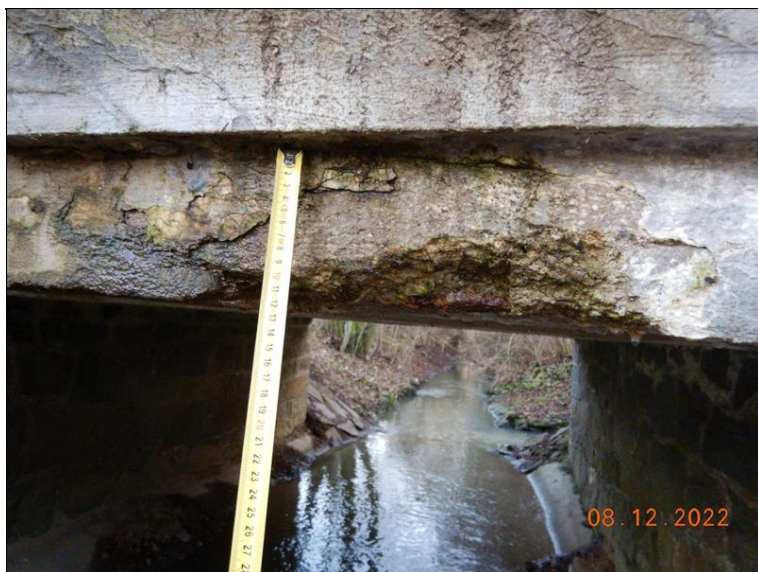
Detail poškození betonu nosné konstrukce
vpravo vlivem zatékání - obnažená korodující
výztuž desky.

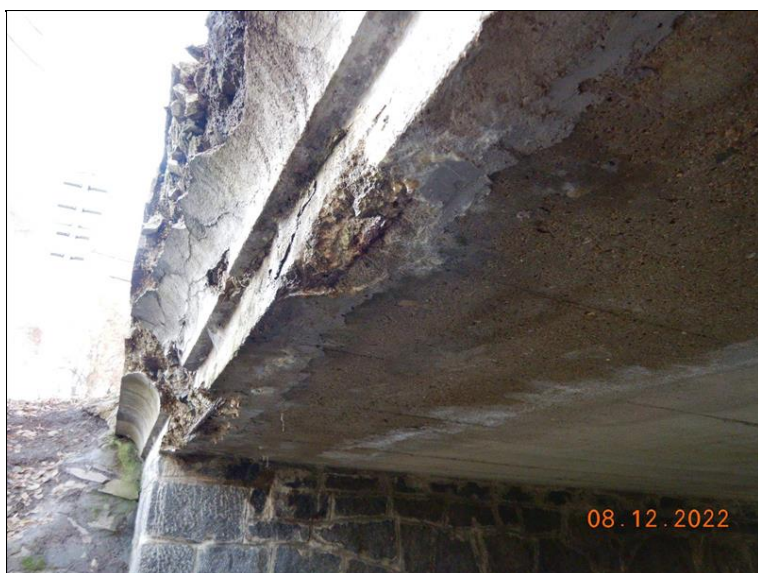
Detail poškození betonu nosné konstrukce
vpravo vlivem zatékání - obnažená korodující
výztuž desky.

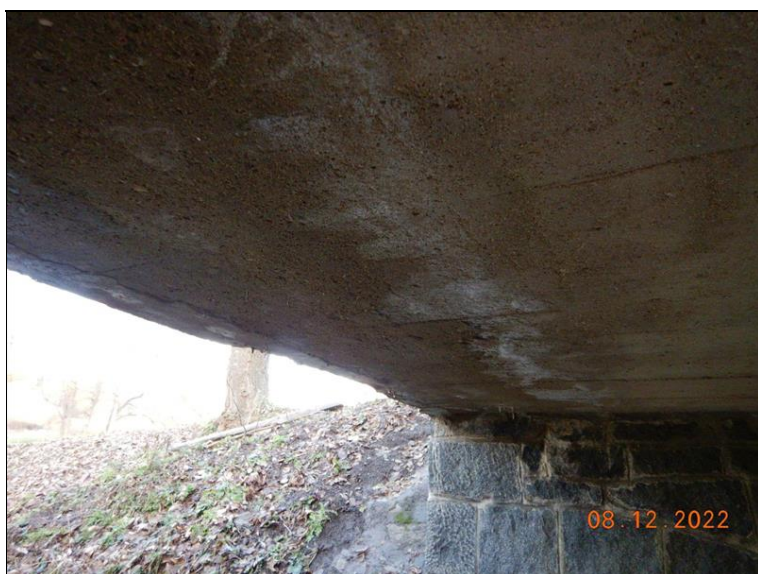
Podhled nosné konstrukce vpravo - zatékání na
spodní líc nosné konstrukce
