Most 10517-1

Most přes potok před obcí Strážovice

HLAVNÍ PROHLÍDKA

Datum provedení prohlídky: 22.5.2023

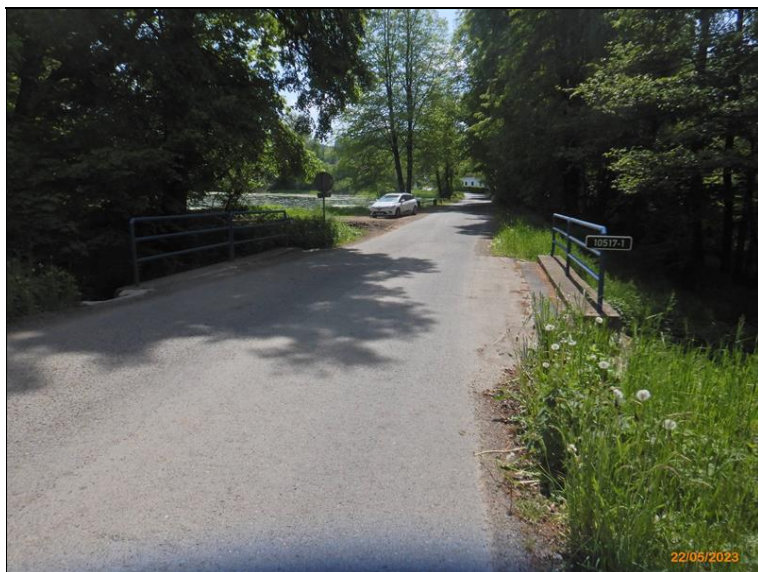
01 po směru staničení.JPG

4.3 Dopravní značení, označení objektu
Omezení zatížitelnosti není aktuální.

- [1] 4.2 Zábradlí Na most a na předpolích je nutno osadit betonová svodidila zabraňující zajiždění vozidel do krajů. Pokud to bude nutné je třeba instalovat i příslušné dopravní značení a tyto včetně snížení rychlosti.
- [2] 4.3 Dopravní značení, Osadit nové hodnoty zatížitelnosti B13 (5t) a E5 (jediné vozidlo 16t)

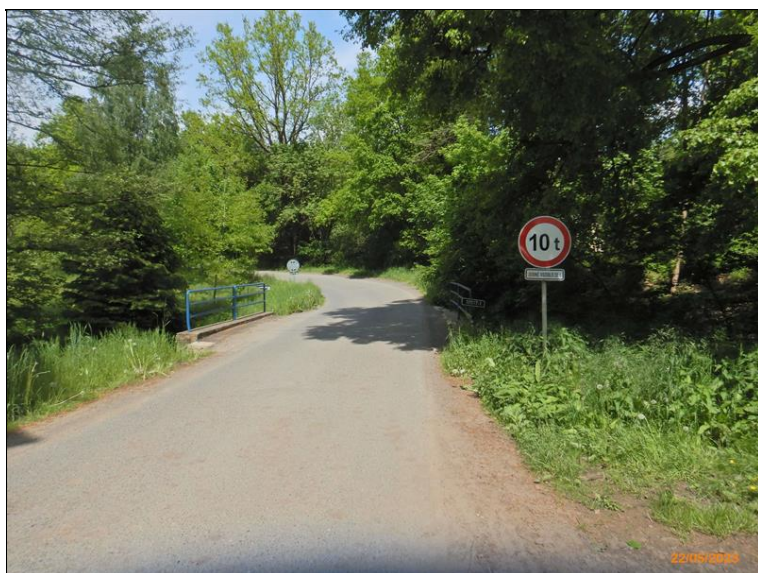
02 proti směru staničení.JPG

4.3 Dopravní značení, označení objektu
Omezení zatížitelnosti není aktuální.

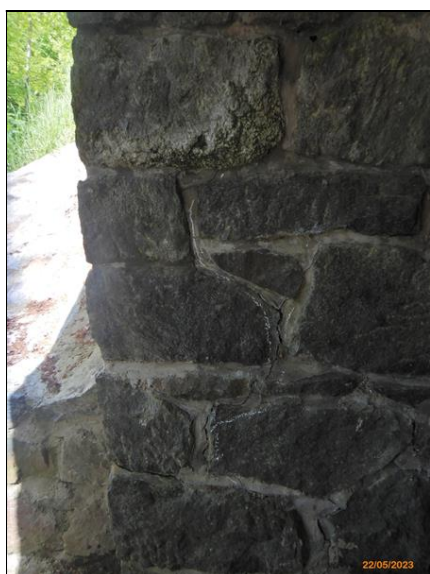
06 OP1.JPG

1.2 Mostní podpěry křídla a čelní zdi

Na rozích opěr byly cca v úrovni rubu křídel detekovány trhliny. Opatření viz NK

Vzhledem k zatékání a nedostatečné únosnosti provést výměnu NK a opravu spodní stavby.

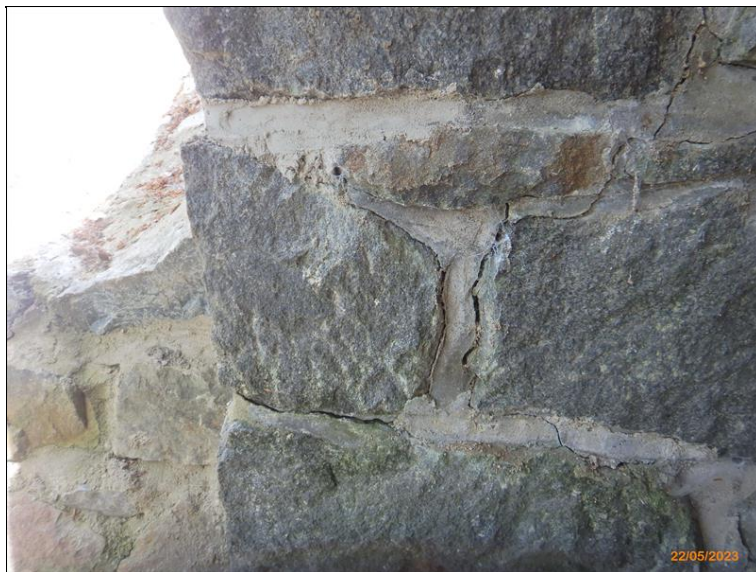
07 OP1.JPG

1.2 Mostní podpěry křídla a čelní zdi

Na rozích opěr byly cca v úrovni rubu křídel detekovány trhliny. Opatření viz NK

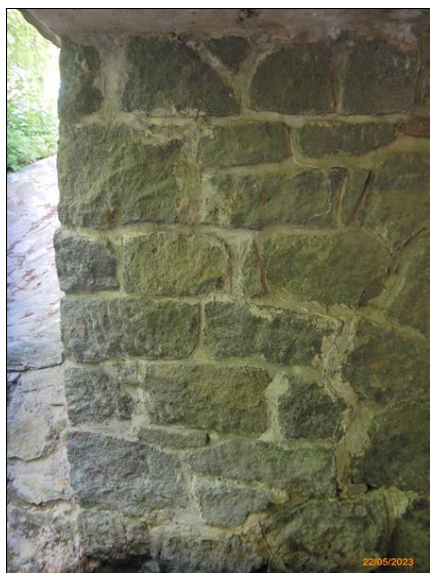
11 OP2.JPG

1.2 Mostní podpěry křídla a čelní zdi

Na rozích opěr byly cca v úrovni rubu křídel detekovány trhliny. Opatření viz NK

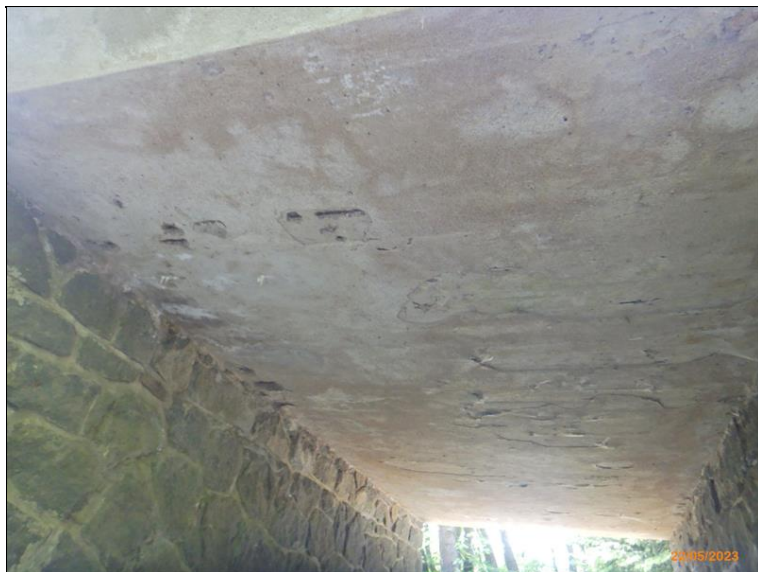
13 NK.JPG

2.1 Nosná konstrukce

Na spodní líc NK zatéká. Jsou patrné výluhy, krápníčky. Místy je beton odpadlý, odhalená výztuž koroduje.

[3] 2.1 Nosná konstrukce

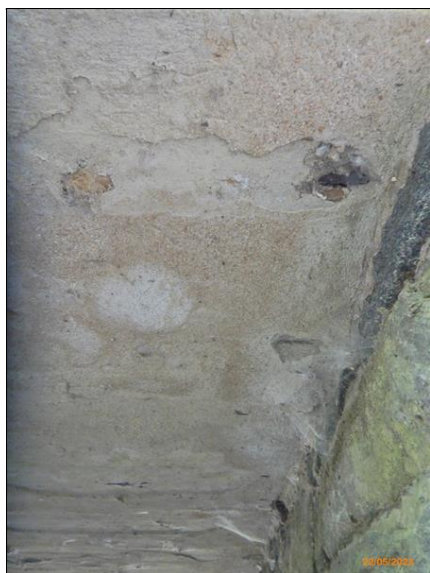
14 NK.JPG

2.1 Nosná konstrukce

Na spodní líc NK zatéká. Jsou patrné výluhy, krápníčky. Místy je beton odpadlý, odhalená výztuž koroduje.

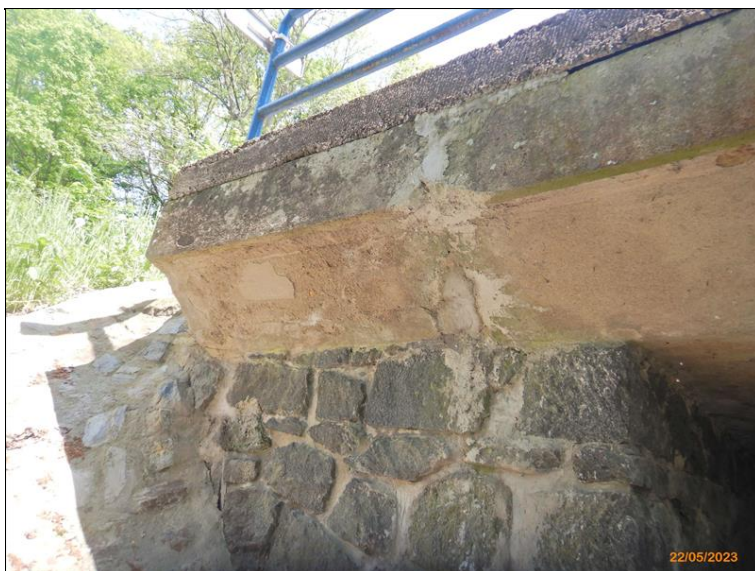
17 římsy.JPG

3.3 Římsy, obrubníky, zálivky

Beton říms je degradovaný. Beton odpadává, výztuž koroduje. Byly provedeny velmi hrubé "sanace".

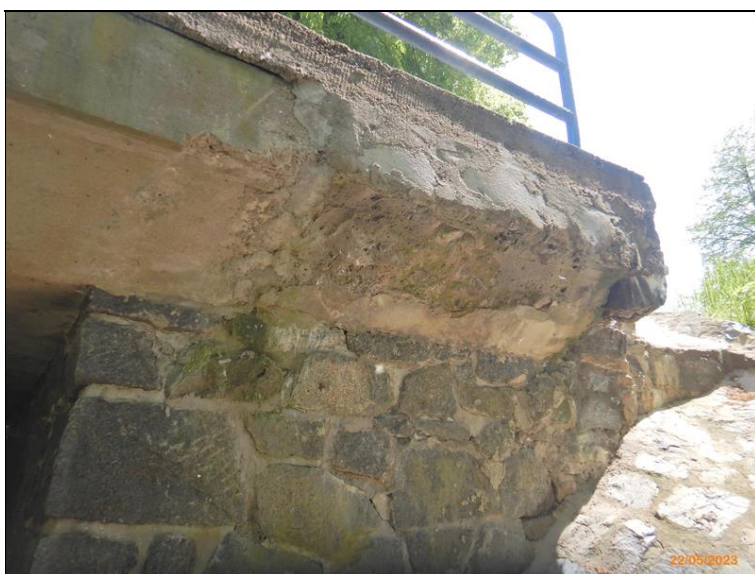
18 římsy.JPG

3.3 Římsy, obrubníky, zálivky

Beton říms je degradovaný. Beton odpadává, výztuž koroduje. Byly provedeny velmi hrubé "sanace".

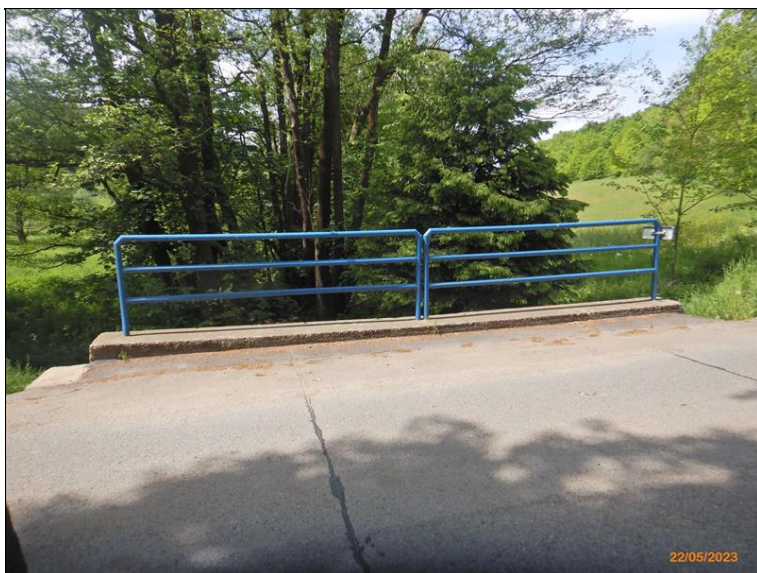
20 zábradlí.JPG

4.2 Zábradlí

Zádržný systém nesplňuje podmínky pro mosty v extravilánu.

Současně s chybějící krajinicí vytváří nebezpečný detail při nájezdu na most.

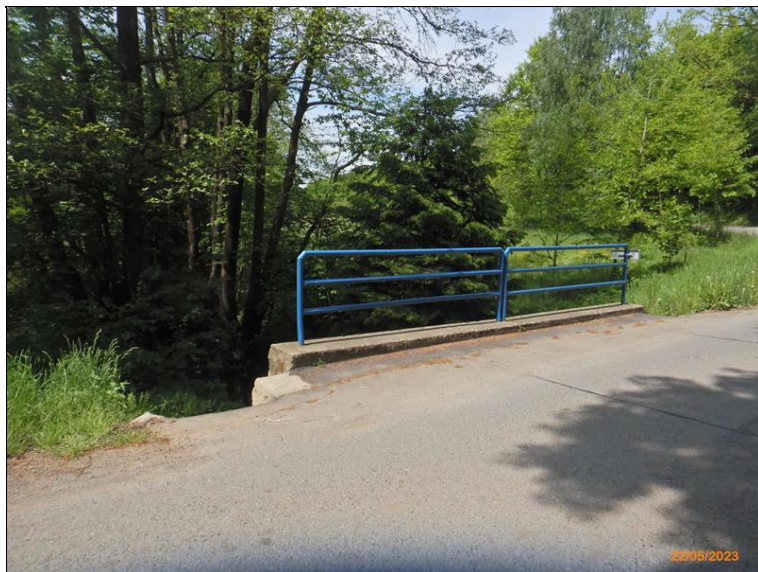
22 terén za křídly.JPG

1.3.3 zpevnění svahu, svah.kužel

Nebylo provedeno dosypání krajnic zemního tělesa za křídly. Čela křídel jsou obnažena a vzhledem k absenci záchytného systému v daném místě vzniká nebezpečný detail. Opatření viz svodidila

4.2 Zábradlí

Zádržný systém nesplňuje podmínky pro mosty v extravilánu.

Současně s chybějící krajnicí vytváří nebezpečný detail při nájezdu na most.

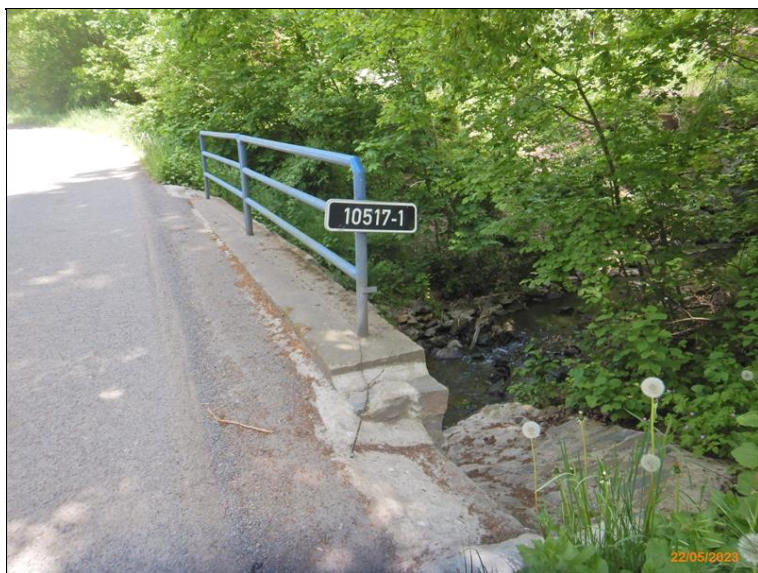
23 terén za křídly.JPG

1.3.3 zpevnění svahu, svah.kužel

Nebylo provedeno dosypání krajnic zemního tělesa za křídly. Čela křídel jsou obnažena a vzhledem k absenci záchytného systému v daném místě vzniká nebezpečný detail. Opatření viz svodidila

4.2 Zábradlí

Zádržný systém nesplňuje podmínky pro mosty v extravilánu.

Současně s chybějící krajnicí vytváří nebezpečný detail při nájezdu na most.

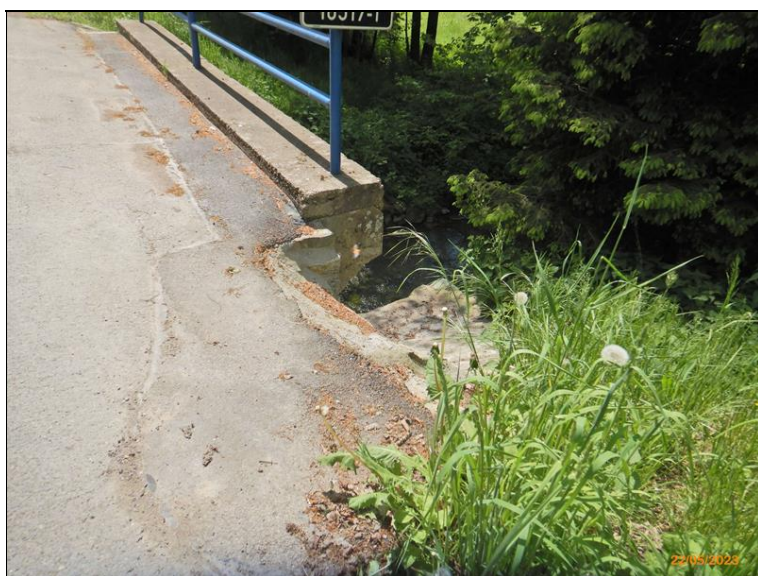
24 terén za křídly.JPG

1.3.3 zpevnění svahu, svah.kužel

Nebylo provedeno dosypání krajnic zemního tělesa za křídly. Čela křídel jsou obnažena a vzhledem k absenci záchytného systému v daném místě vzniká nebezpečný detail. Opatření viz svodidila

4.2 Zábradlí

Zádržný systém nesplňuje podmínky pro mosty v extravilánu.

Současně s chybějící krajnicí vytváří nebezpečný detail při nájezdu na most.

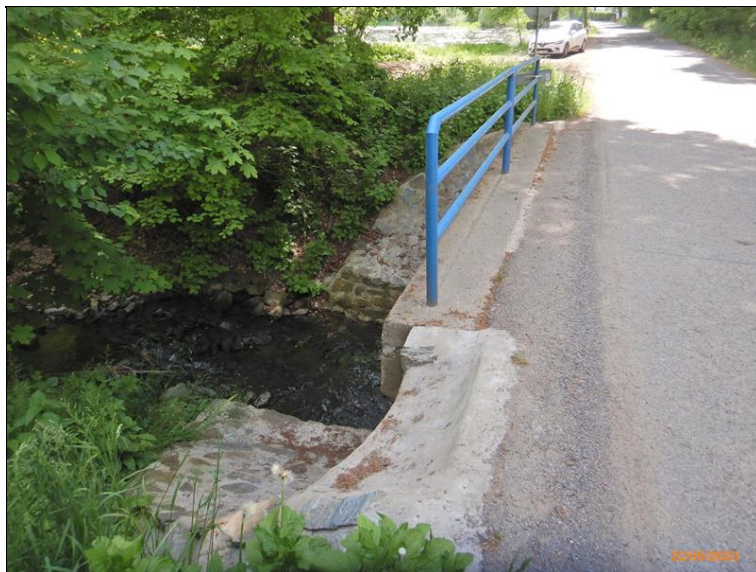
25 terén za křídly.JPG

1.3.3 zpevnění svahu, svah.kužel

Nebylo provedeno dosypání krajnic zemního tělesa za křídly. Čela křídel jsou obnažena a vzhledem k absenci záchytného systému v daném místě vzniká nebezpečný detail. Opatření viz svodidila

4.2 Zábradlí

Zádržný systém nesplňuje podmínky pro mosty v extravilánu.

Současně s chybějící krajnicí vytváří nebezpečný detail při nájezdu na most.
