# **Most 10517-2**

Most přes Vlkonický potok v obci Hořetice

## **HLAVNÍ PROHLÍDKA**

Datum provedení prohlídky: 26.9.2019

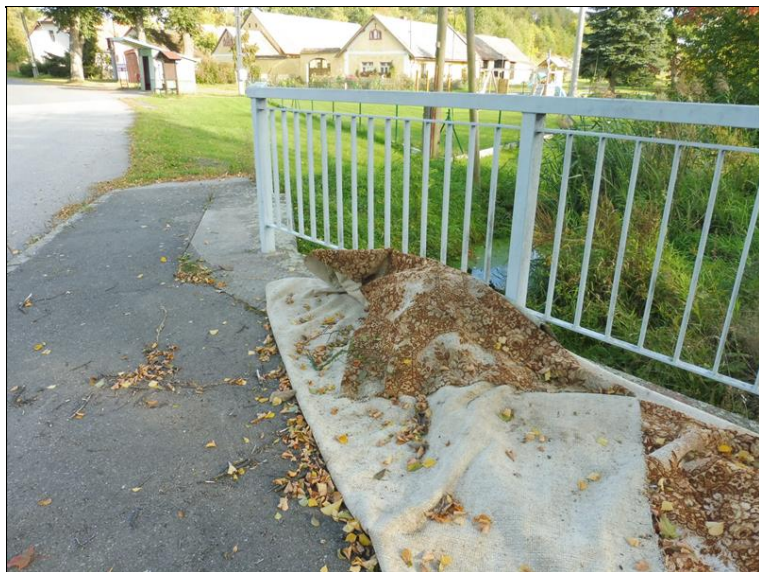
Chodník a zábradlí v P.

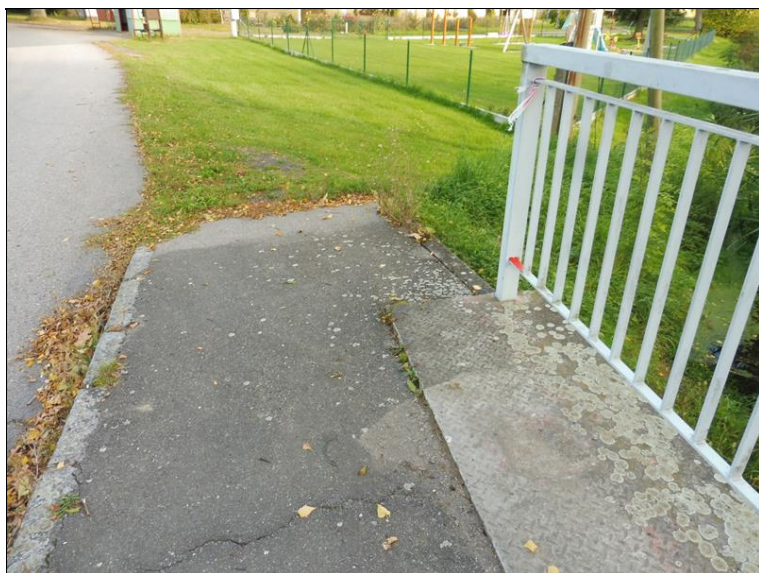
[3.1]	3.1	Vozovka	Vozovka - lok. všesměrné trhlinky, příčná trhlina u OP2L. Krajnice - mírné nánosy + vegetace.
[3.2]	3.2	Chodníky / Pravý chodník	Chodník - příčná trhlina nad OP2P; chybějící zálivka mezi vnějším i vnitřním obrubníkem a chodníkem a mezi římsou a chodníkem,

Chodník a zábradlí nad OP2P.

[5]	1.3	Zemní těleso, záhozy, zpevnění, přech.obl.	Odstranit vegetaci na zpevnění.
[6]	3.1	Vozovka	Zatěsnit trhlinu v L.
[7]	3.2	Chodníky / Pravý chodník	Obnovit / provést zálivky.
[8]	3.3	Římsy, obrubníky, zálivky	Zatěsnit spáry a trhliny, provést zálivky,
[9]	3.3	Římsy, obrubníky, zálivky	Odstranit odložené koberce.
[10]	4.6	Území pod mostem a přístup. cesty	Vyzvat správce vodoteče k vyčištění koryta.

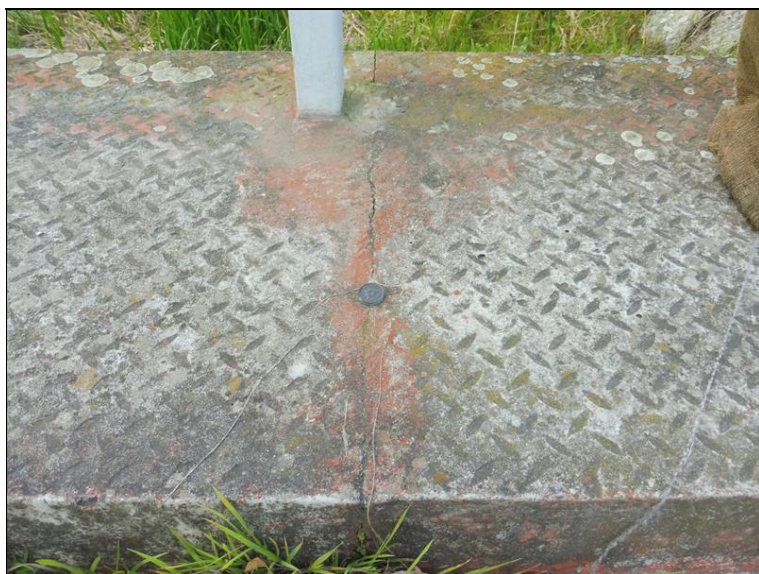
- [3.3] 3.3 Římsy, obrubníky, zálivky Římsy - příčné trhliny v L + P na povrchu i na lici, všesměrné trhlinky na lici; bionapadení, degradace nátěru (barvy) + povrchu, lok. mírně olámané spodní hrany; na římsách odložené koberce. Kamenné obrubníky - degradace kamene, nezalité spáry mezi vozovkou - obrubníkem - chodníkem, ve sparách vegetace.
- [3.4] 3.5 Izolační systém NK Izolační systém většinou funkční, na L straně (na okapové hraně) pod římsou krápníky z vyluhovaného pojiva.

Trhlina v L římse.

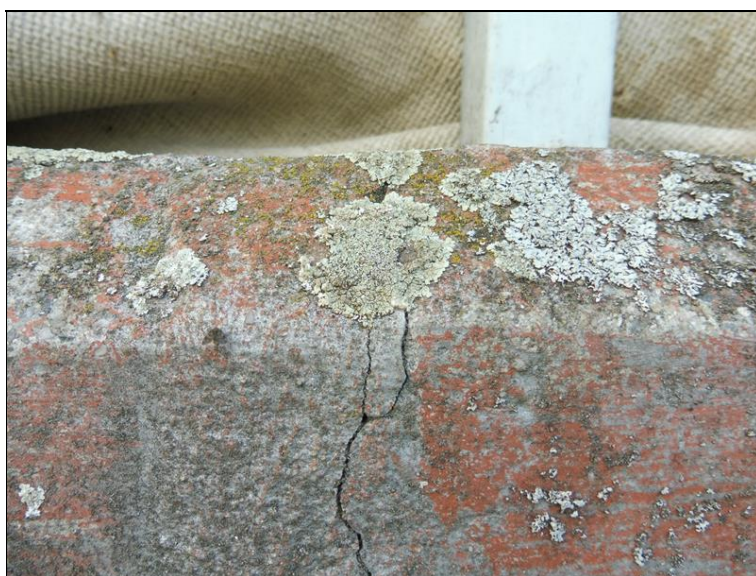
Trhlina v P římse.

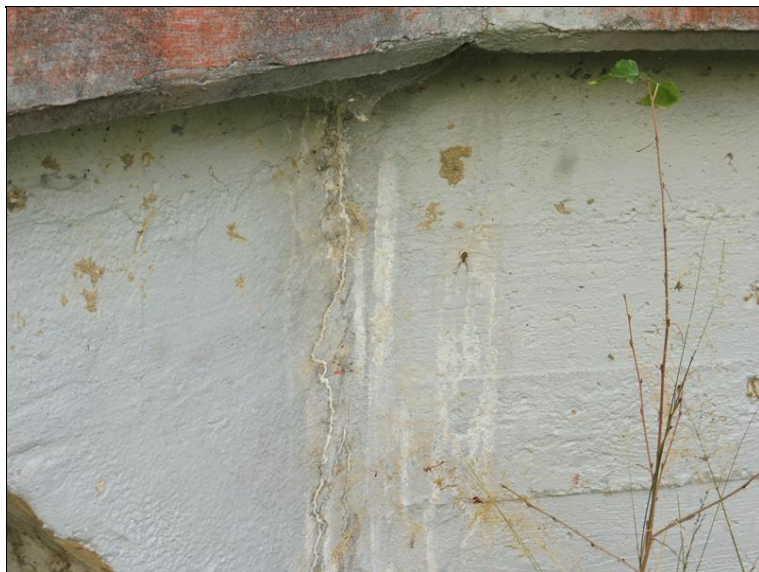
[1.1]	1.1	Základy mostních podpěr a křídel	Základy nepřístupné. Zjevné závady nezjištěny.
[1.2]	1.2	Mostní podpěry křídla a čelní zdi	Opěry - v dolní části lok. vypadané spárování, průsaky vody skrz některé spáry, degradace betonu v místě kolísání hladiny vodoteče, bionapadení. Křídla - svislé trhliny v místech napojení na opěry, bionapadení u terénu / v místě kolísání hladiny vodoteče, KŘ2P - výluhy ze spáry u OP, trhlina pod koncem římsy.
[1.3]	1.3	Zemní těleso, záhozy, zpevnění, přech.obl.	Zpevnění kolem křídel - zarostlé vegetací, u KŘ2P - lok. potřhané zpevnění. Zemní těleso - eroze zemního tělesa za KŘ1P.

Potečené KŘ2P + svislá trhlina s výluhy.

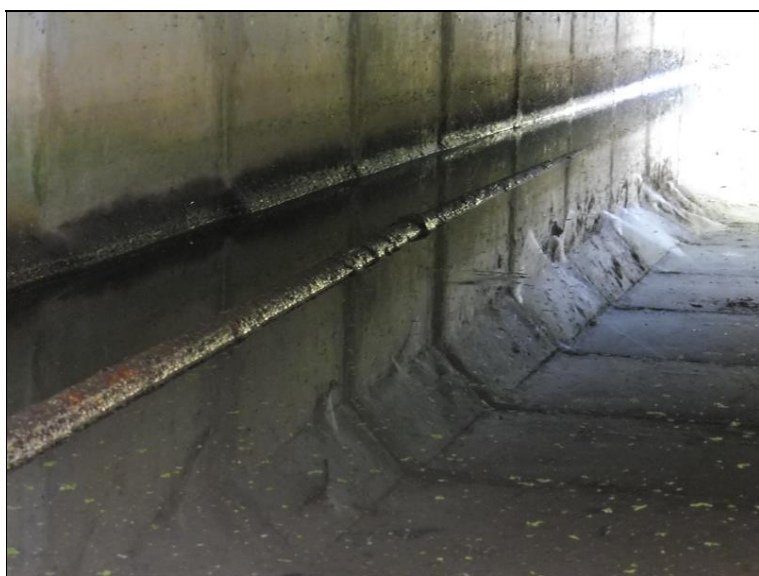
- [4.1] 4.8 Odvodnění Skluz za OP2L - mírně zanesen vegetací a nečistotami.
- [4.2] 4.2 Zábradlí Zábradlí - lok. počínající (spíše bodová) koroze, bionapadení, degradace nátěru (bez odlupování); na zábradlí v P + L odloženy koberce.
- [4.3] 4.3 Dopravní značení, označení objektu SDZ s vyznačením zatížitelnosti neosazeno. Hodnoty zatížitelnosti uvedené v ML osazení SDZ nevyžadují. Chybí ev. č. mostu u OP2.
- [4.4] 4.6 Území pod mostem a přístup. cesty Pod mostem - v korytě výrazné nánosy bláta + stojatá voda; na vtoku i výtoku hustá vegetace - rákos + tráva.
- [4.5] 4.7 Cizí zařízení Ocelová trubka - koroze; účel trubky není známý.

Ocelová trubka u OP1,

[11]	1.3	Zemní těleso, záhozy, zpevnění, přech.obl.	Dosypat zemní těleso.
[12]	4.7	Cizí zařízení	Vyzvat správce cizího zařízení k nápravě či případnému odstranění.

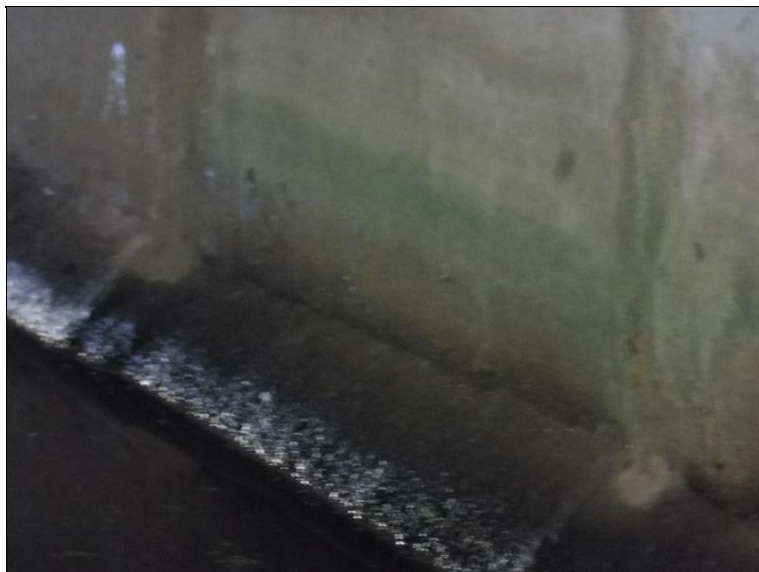
Degradace a bionapadení OP2.

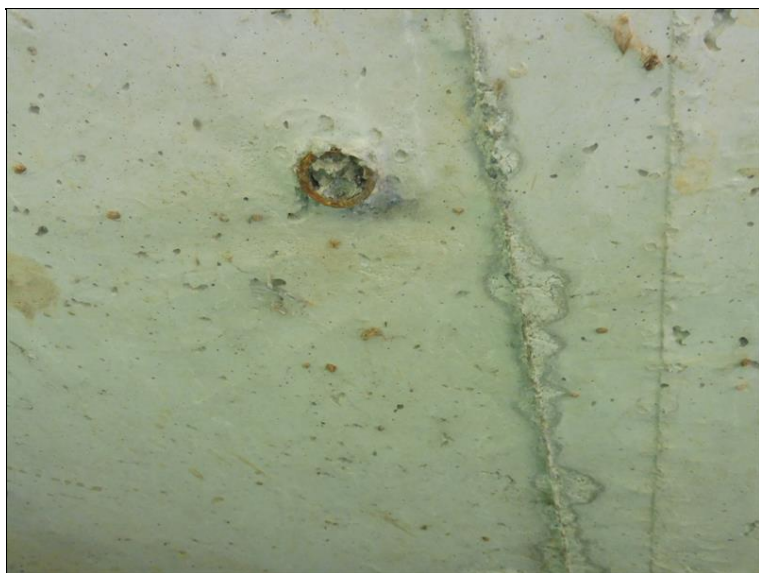
[2.1]	2.1	Nosná konstrukce	NK - ojediněle poruchy spárování na spodním líci; zatékání na L líc z izolace mostovky (z okap. hrany izolace); koroze ocel. prvků (trubek) na spodním líci některých prefabrikátů, ojediněle stopy po zatékání na spodním líci.
-------	-----	------------------	----------------------------------------------------------------------------------------------------------------------------------------------------------------------------------------------------------------------------------

Koroze ocel. prvku (trubku) v NK.

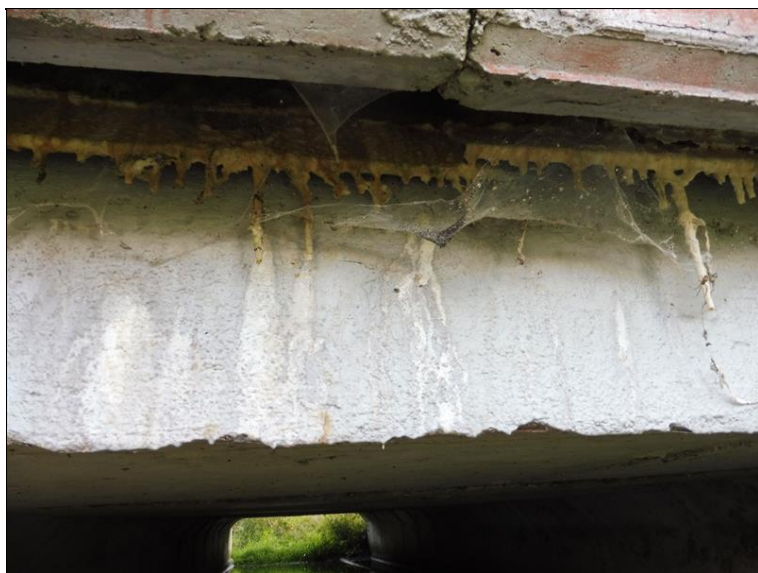
Krápníky na okapní hraně izolace mostovky v L.
