Most 11713-1

Most přes Červený potok v městysu Komárov

HLAVNÍ PROHLÍDKA

Datum provedení prohlídky: 23.6.2023

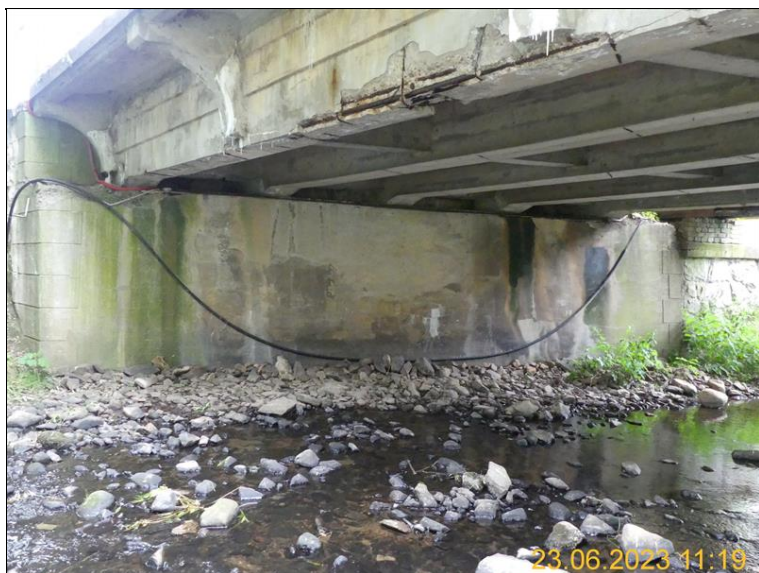
[1.1] 1.2 Mostní podpěry křídla a čelní zdi Trhliny a výluhy pojiva na dřících opěr. Na úložné prahy zatéká. Horní povrch úložného prahu lokálně porušen, výrazně u OP1 vpravo. narušení se blíží k uložení ložiska. Degradovaný beton na úrovni hladiny potoka. Na OP2 vpravo šikmá trhlina. vede pod uložení ložiska.

| [1] | 1.2 | Mostní podpěry křídla a čelní zdi | Sledovat stav úložných prahů a ložiska pravého trámu v rámci běžných prohlídek. |

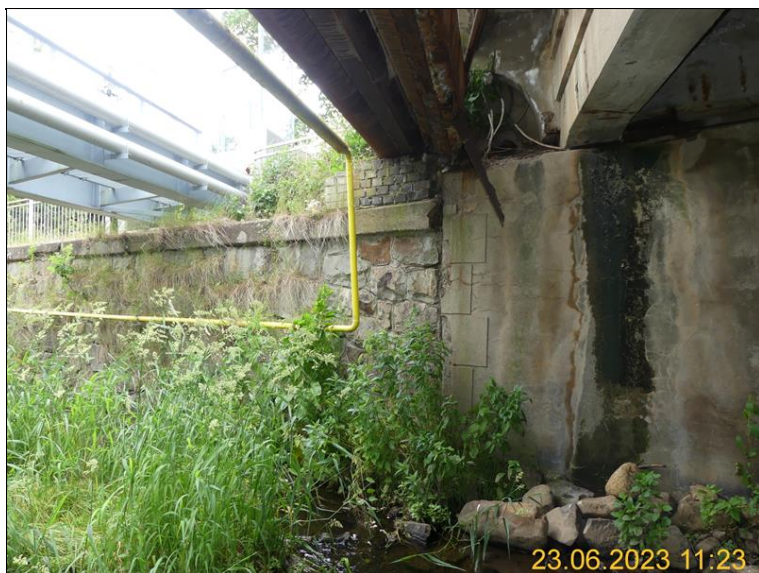
Křídlo OP2 levé

[1.2] 1.2.4 křídlo Křídla na OP2 se zdají být vykloněna oproti NK - římsy nelícují. Vydrolené a popraskané spárování zdiva.

| [2] | 1.2.4 | křídlo | Sledovat stav křídel, zejména u OP2, v rámci běžných prohlídek. |

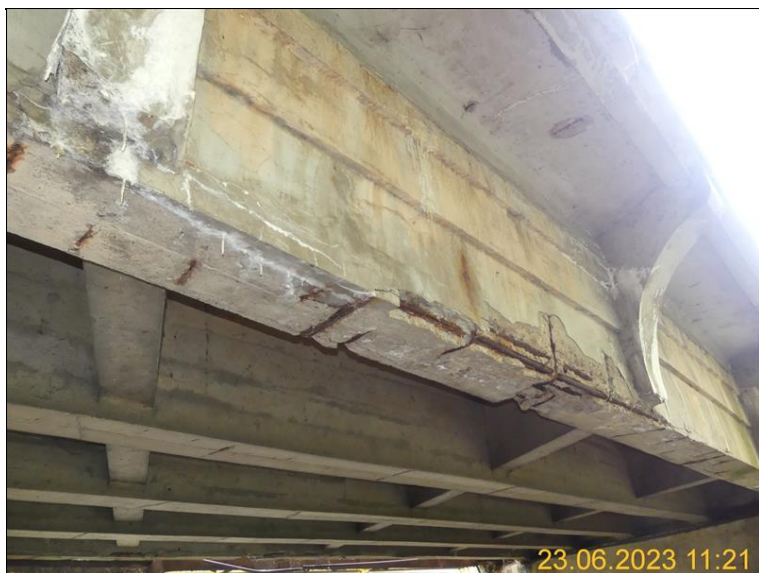
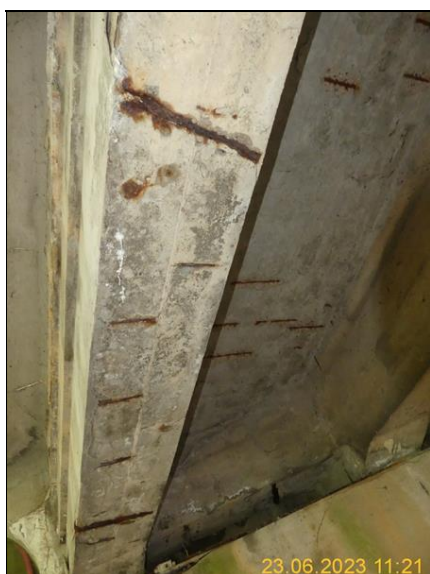
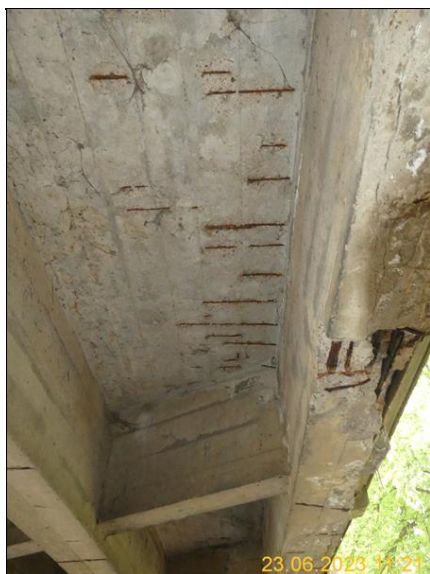
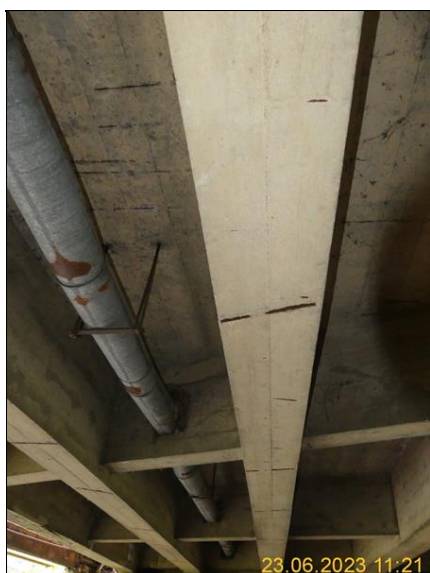
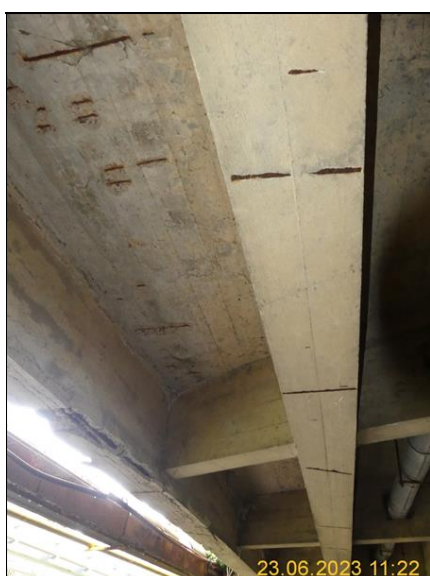
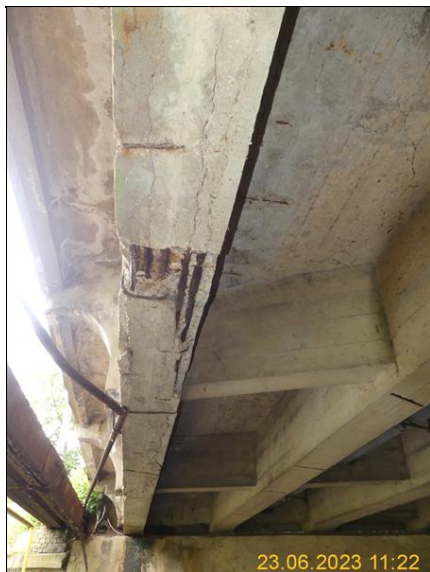
[2.1] 2.1 Nosná konstrukce Průsaky a výluhy na bocích a u opěr. Degradace betonu a odhalená korodující betonářská výstuž. Hlavně u krajních trámů. Zde místy úbytek materiálu až 20% průměru. Na všech trámech místy odhaleny třmínky bet. výstuže. Na spodním líci mostovky odhalena korodující podkladní výstuž.

| [4] | 2.1 | Nosná konstrukce | Provést diagnostický průzkum mostu. |

Na základě diagnostického průzkumu provést celkovou rekonstrukci mostu.

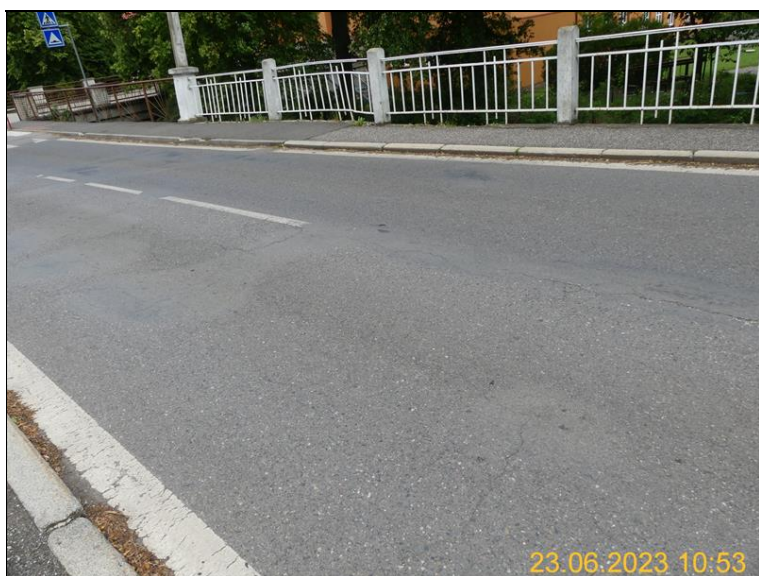
| [3.1] | 3.1 | Vozovka | Vozovka navýšená.

Na OP1 síť trhlín, v ose mostu podélná trhlina, místy příčné trhliny.
Nečistoty na krajích vozovky. |

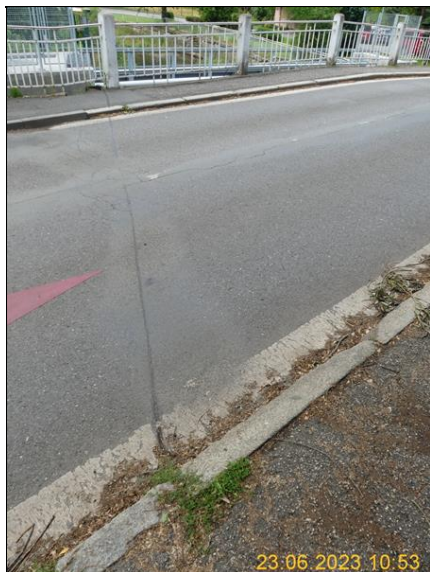
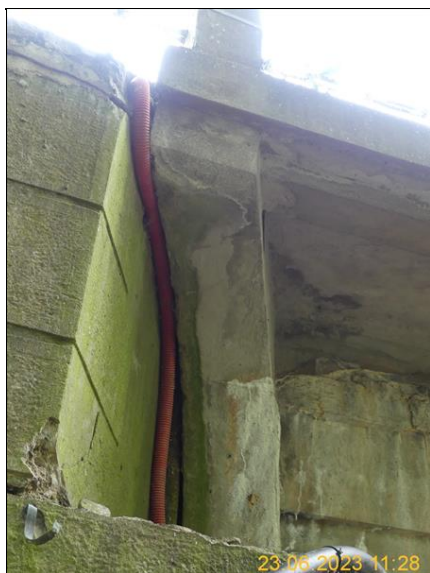
Mostní závěr na OP1

[2.2] 2.3 Mostní závěry Závěry netěsní, zatéká na úložné prahy opěr.

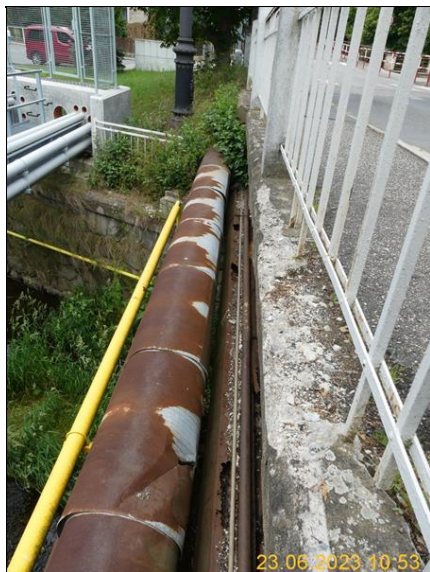
Silná koroze ocelových chrániček na levé straně mostu. |

Levá římsa a potrubí podél mostu

| [5] | 4.7 | Cizí zařízení | Vyzvat správce cizích zařízení k opravě. |

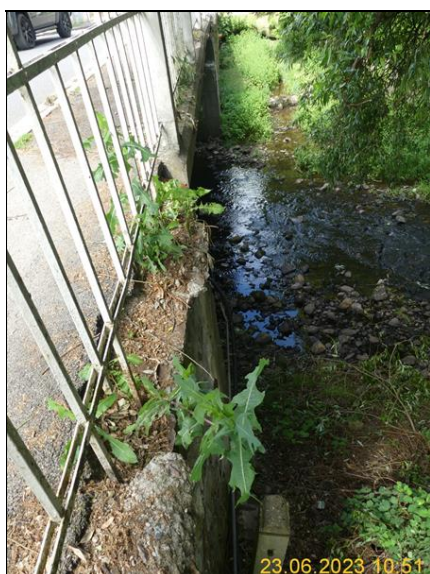
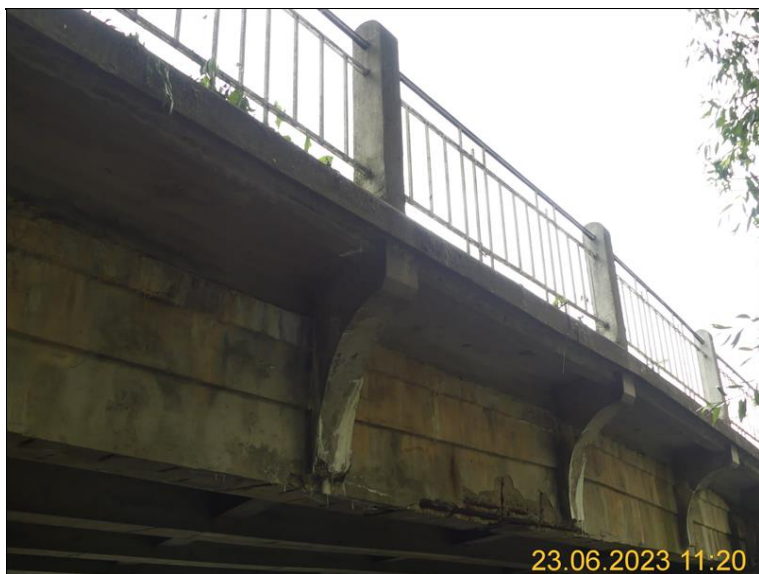
Pravá římsa

| [3.3] | 3.3 | Římsy, obrubníky, zálivky | Hloubková degradace obou říms, v předmostí na pravé straně odpadaný beton až k živičnému chodníku.

Římsy za mostem nelícují s mostními římsami - vykloněné do stran. |

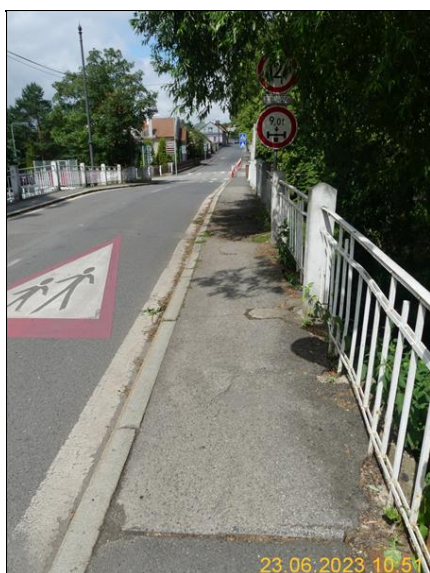
Pravý chodník

V levém chodníku podélná spára téměř po celé délce mostu.
Bionapadení pravého chodníku, zejména v místě odpadaného betonu pravé římsy. |

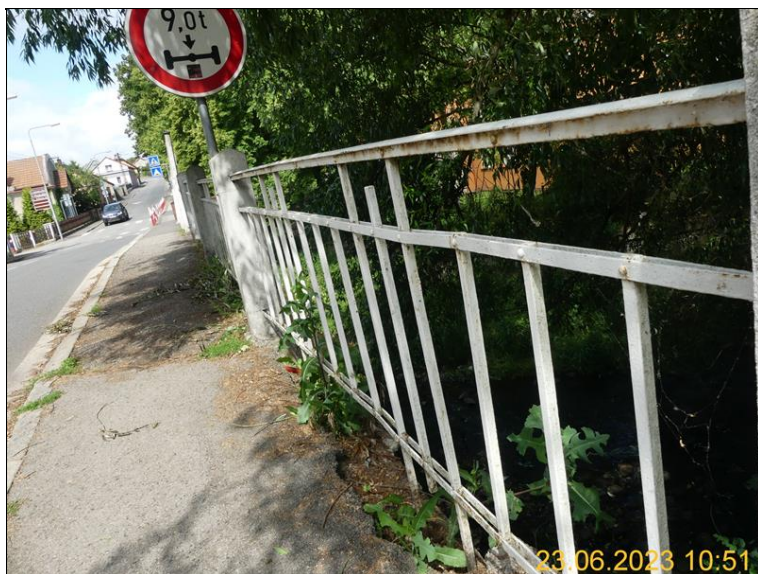
| [4.1] | 4.2 | Zábradlí | Pravé zábradlí v předmostí nekotvené z důvodu odpadání betonu římsy. nad OP2 zdeformované a vykloněné do boku vně mostu.

Krajní sloupy silně potřhané.
Místa počínající korze, zejména na spojích ocelových částí. |

| [3] | 4.2 | Zábradlí | Obnovit PKO. |

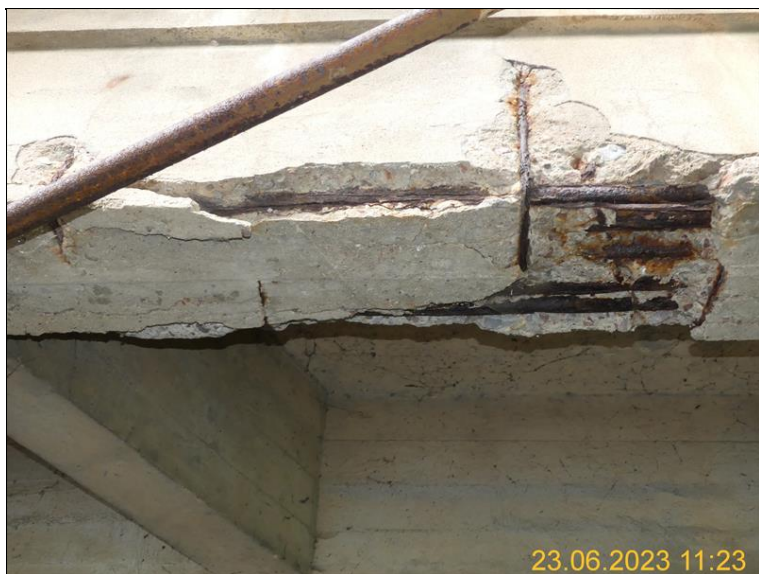
Obnažená korodující výstuž na nosné konstrukci

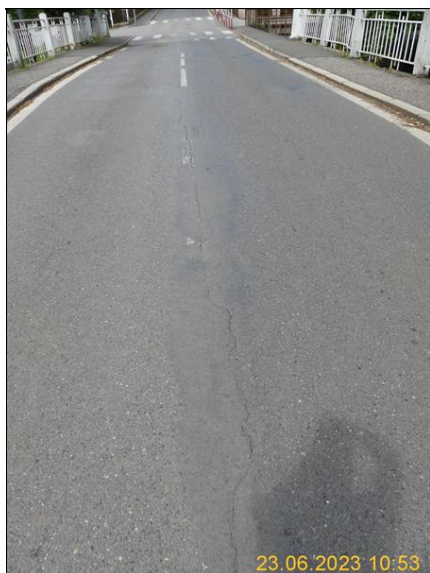
Trhlina na vozovce v ose mostu

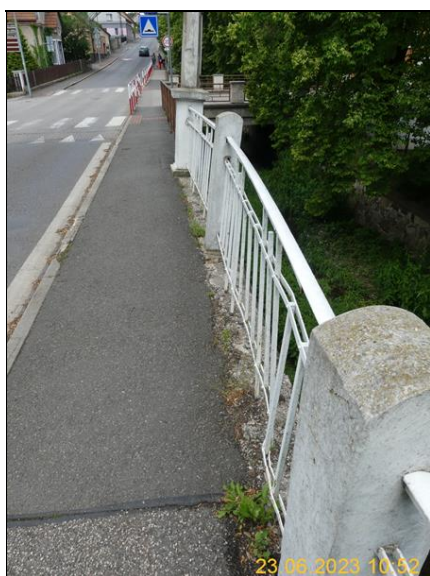
Deformované pravé zábradlí

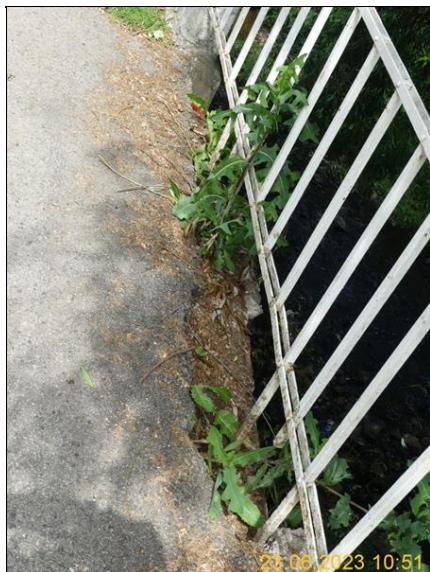
Degradovaná pravá římsa
