# **Most 32921-1**

Most přes strouhu za obcí Kouty

## **HLAVNÍ PROHLÍDKA**

**Objekt: Most ev.č. 32921-1 (Most přes strouhu za obcí Kouty)**

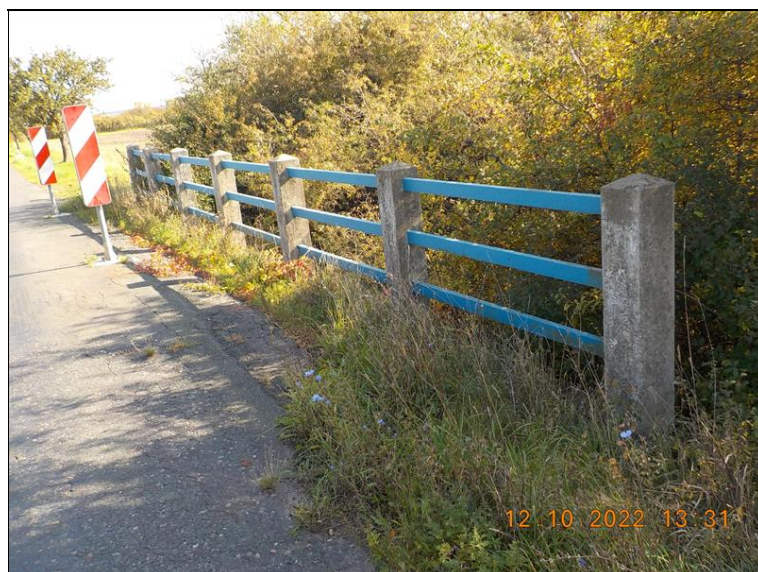
Pravá strana mostu.

Vozovka převrstvená, nerovná, na povrchu síť trhlín.

Na krajích mírné nánosy a uchycená vegetace.

Římsy bez nášlapu, pod úrovní vozovky.

Povrch říms degraduje, podélné trhliny na líci s průsaky s výluhy a inkrustace, biologické znečištění.

Záchytný systém neodpovídá stávajícím předpisům pro novostavby a rekonstrukce mostů.

Na madlech lokálně poškozené PKO a koroze.

Beton sloupků degraduje, hrany olámané.

[4]	3.1	Vozovka	Utěsnit trhliny na vozovce.
-----	-----	---------	-----------------------------

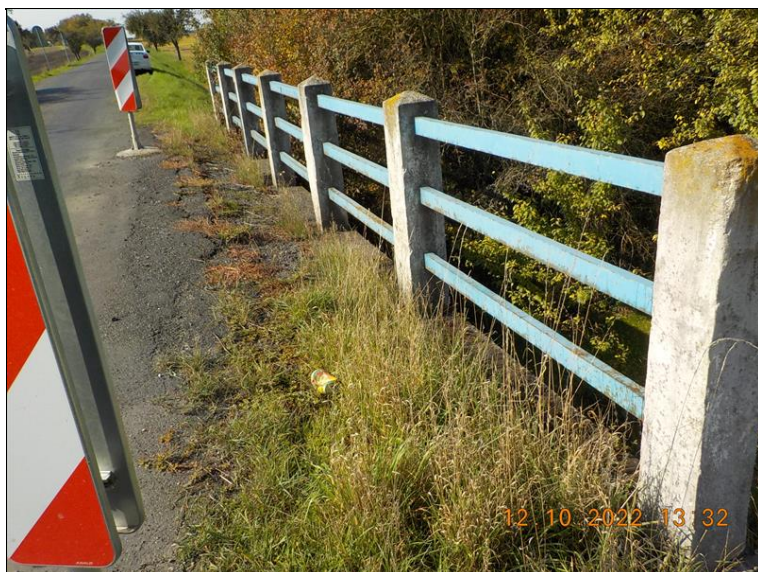
Levá strana mostu.

Vozovka převrstvená, nerovná, na povrchu sítí trhlin.

Na krajích mírné nánosy a uchycená vegetace.

Římsy bez nášlapu, pod úrovní vozovky.

Povrch říms degraduje, podélné trhliny na líci s průsaky s výluhy a inkrustace, biologické znečištění.

Záchytný systém neodpovídá stávajícím předpisům pro novostavby a rekonstrukce mostů.

Na madlech lokálně poškozené PKO a koroze.

Beton sloupků degraduje, hrany olámané.

[6]	2.1	Nosná konstrukce	Připravit sanaci mostu v rozsahu upřesněném diagnostickým průzkumem, který ověří rozsah poškození NK.
[7]	4.2	Zábradlí	Naplánovat a provést celkovou rekonstrukci mostního svršku.

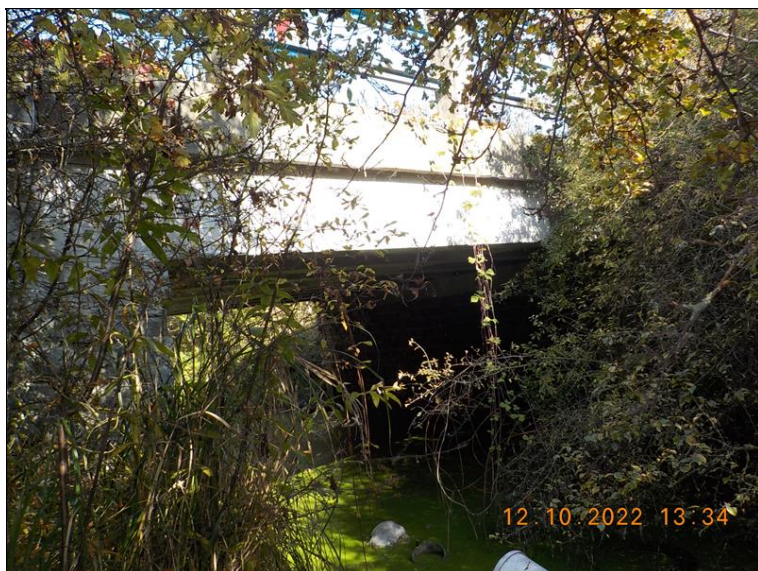
Pohled zprava.

Římsy bez nášlapu, pod úrovní vozovky.

Povrch říms degraduje, podélné trhliny na líci s průsaky s výluhy a inkrustace, biologické znečištění.

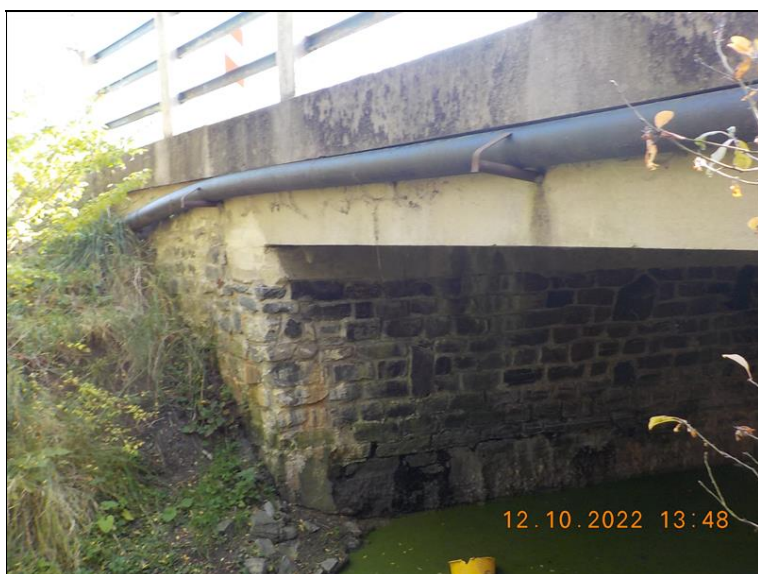
Pohled zleva.

Na bocích stopy průsaků z pod říms, průsaky i na podhledu desky. Na krajních nosnících z obou stran trhliny, lokálně odpadlá krycí vrstva a obnažená korodující výztuž.

Římsy bez nášlapu, pod úrovní vozovky.

Povrch říms degraduje, podélné trhliny na líci s průsaky s výluhy a inkrustace, biologické znečištění.

Koroze podpor sítě.

[3]	4.7	Cizí zařízení	Vyzvat správce sítě k obnově PKO podpor.
-----	-----	---------------	--

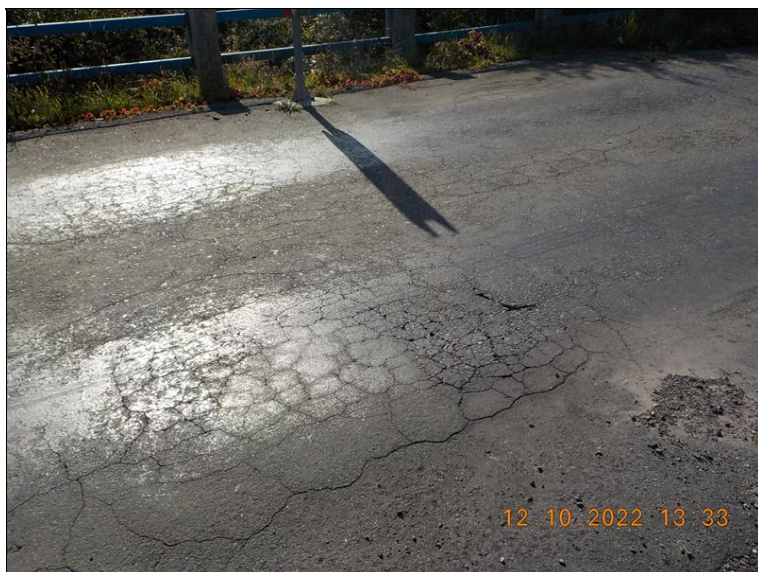
Vozovka na mostě.

Vozovka převrstvená, nerovná, na povrchu sítí trhlín.

Na krajích mírné nánosy a uchycená vegetace.

[1]	3.1	Vozovka	Odstranit nánosy a uchycenou vegetaci na krajnici.
[2]	4.6	Území pod mostem a přístup. cesty	Odstranit náletovou vegetaci kolem mostu.

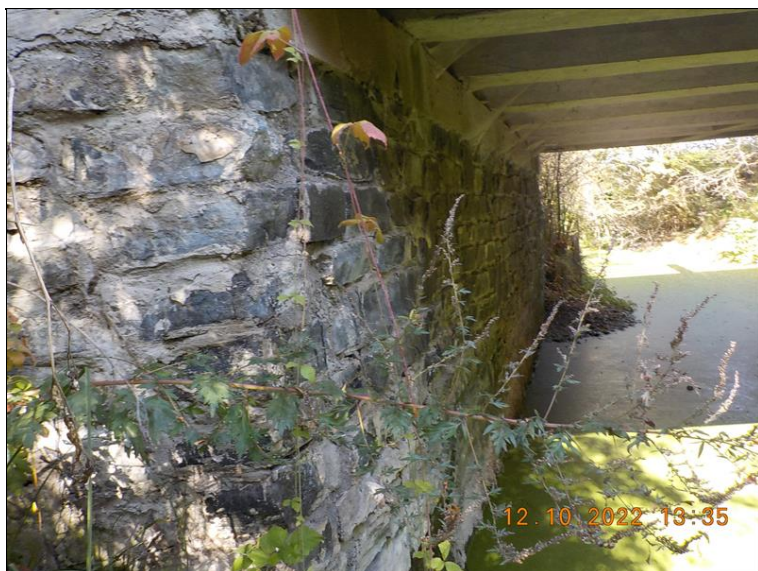
Opěra 1 zprava.

Na úložných prazích stopy po stékající vodě, biologické znečištění, příčné trhliny na krajích.

Na líci ve spárách lokálně průsaky, zejména na krajích opěr, spárování v úrovni hladiny vyplavené, degradace a opadávání omítky v patě opěr.

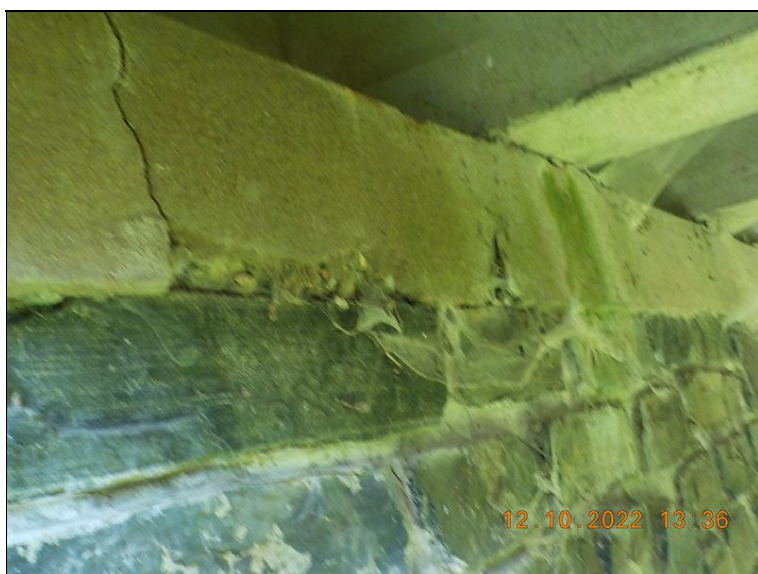
Úložný práh opěry 1.

Na úložných prazích stopy po stékající vodě, biologické znečištění, příčné trhliny na krajích.

Na líci ve spárách lokálně průsaky, zejména na krajích opěr, spárování v úrovni hladiny vyplavené, degradace a opadávání omítky v patě opěr.

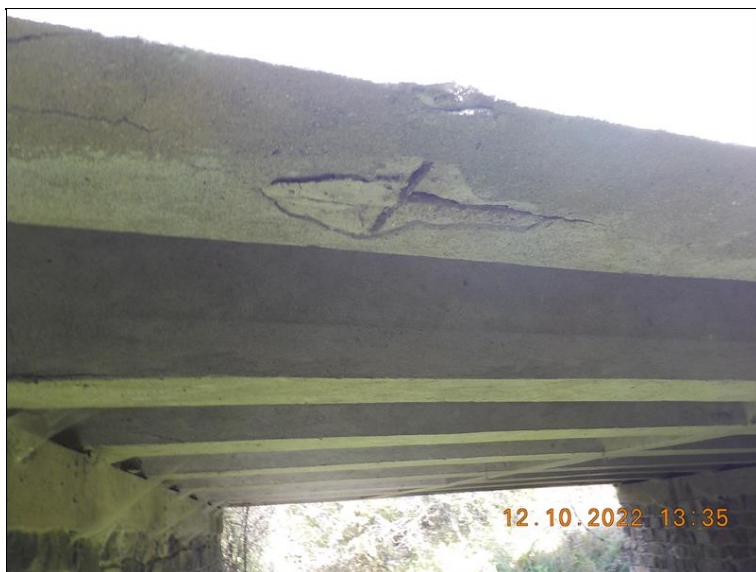
Krajní trám NK zprava.

Na bocích stopy průsaků z pod říms, průsaky i na podhledu desky. Na krajních nosnicích z obou stran trhliny, lokálně odpadá krycí vrstva a obnažená korodující výztuž.

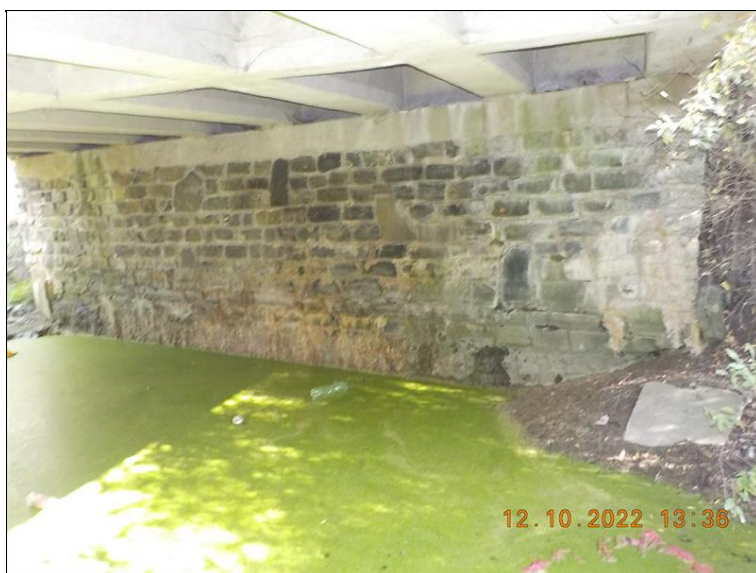
Opěra 2.

Na úložných prazích stopy po stékající vodě, biologické znečištění, příčné trhliny na krajích. Na líci ve spárách lokálně průsaky, zejména na krajích opěr, spárování v úrovni hladiny vyplavené, degradace a opadávání omítky v patě opěr.

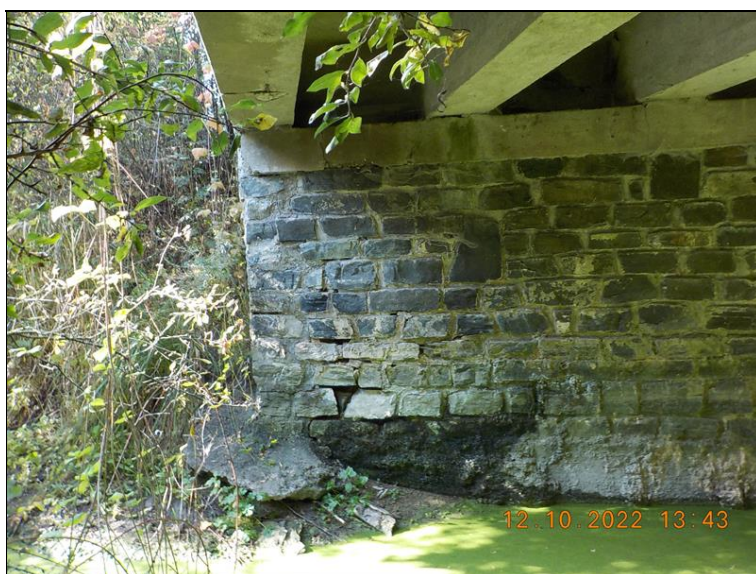
Opěra 1 vpravo.

Na úložných prazích stopy po stékající vodě, biologické znečištění, příčné trhliny na krajích. Na líci ve spárách lokálně průsaky, zejména na krajích opěr, spárování v úrovni hladiny vyplavené, degradace a opadávání omítky v patě opěr.

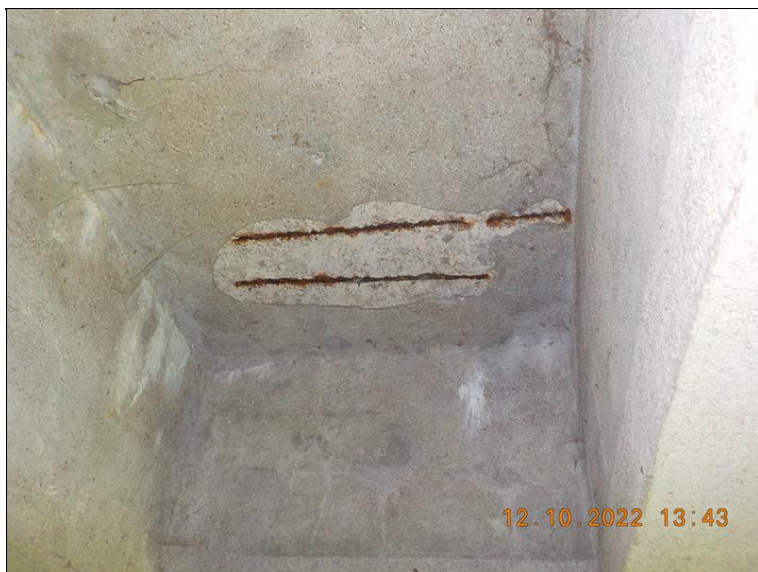
Podhled NK.

Na bocích stopy průsaků z pod říms, průsaky i na podhledu desky. Na krajních nosnicích z obou stran trhliny, lokálně odpadá krycí vrstva a obnažená korodující výztuž.

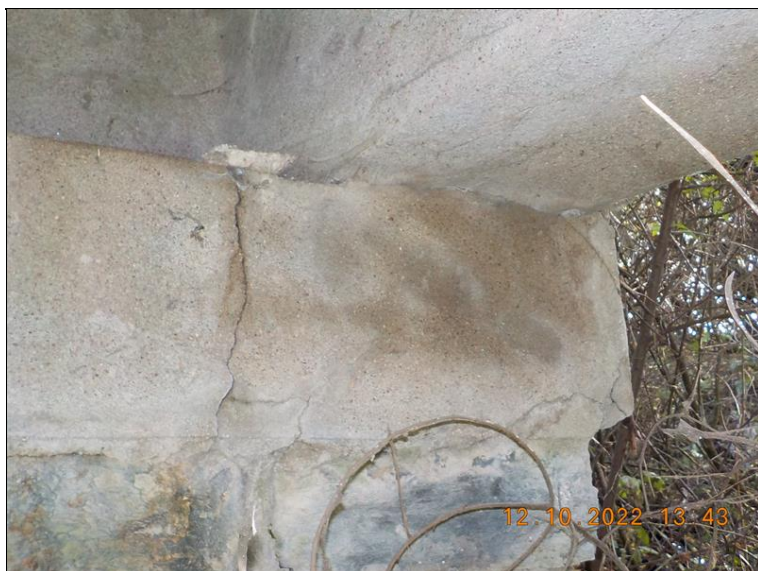
Úložný práh opěry 2 vpravo.

Na úložných prazích stopy po stékající vodě, biologické znečištění, příčné trhliny na krajích. Na líci ve spárách lokálně průsaky, zejména na krajích opěr, spárování v úrovni hladiny vyplavené, degradace a opadávání omítky v patě opěr.

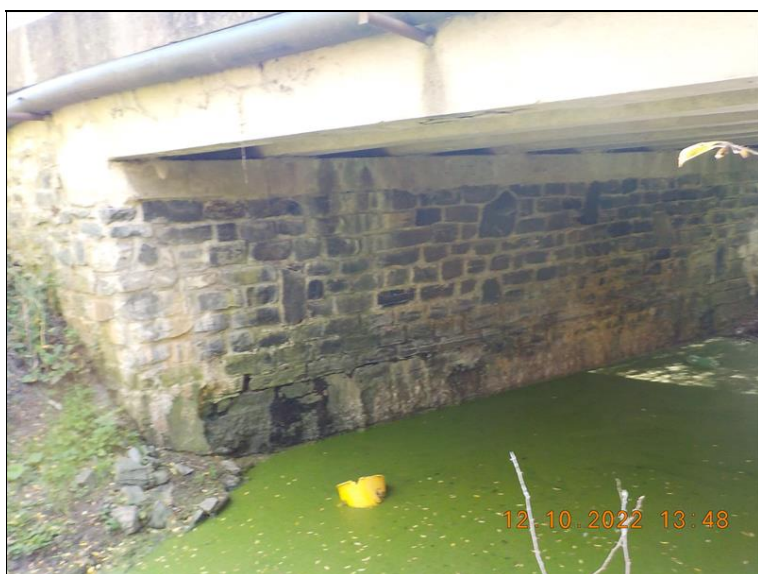
Opěra 2 vlevo.

Na úložných prazích stopy po stékající vodě, biologické znečištění, příčné trhliny na krajích. Na líci ve spárách lokálně průsaky, zejména na krajích opěr, spárování v úrovni hladiny vyplavené, degradace a opadávání omítky v patě opěr.

Na bocích stopy průsaků z pod říms, průsaky i na podhledu desky. Na krajních nosnicích z obou stran trhliny, lokálně odpadá krycí vrstva a obnažená korodující výztuž.

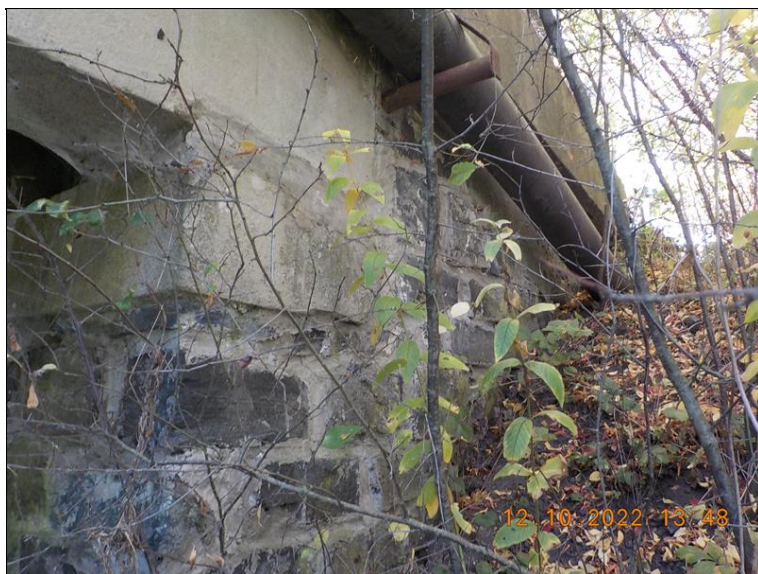
Opěra 1 vlevo.

Na úložných prazích stopy po stékající vodě, biologické znečištění, příčné trhliny na krajích. Na líci ve spárách lokálně průsaky, zejména na krajích opěr, spárování v úrovni hladiny vyplavené, degradace a opadávání omítky v patě opěr.

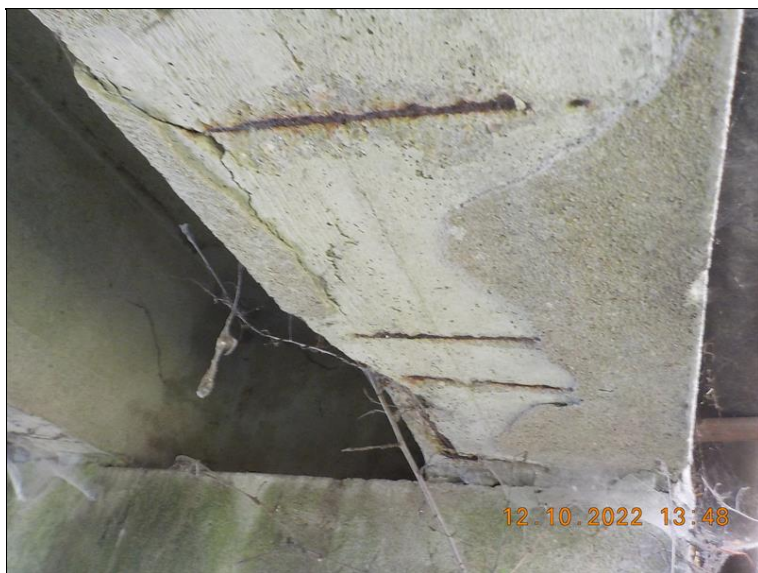
Krajní trám NK vlevo.

Na bocích stopy průsaků z pod říms, průsaky i na podhledu desky. Na krajních nosnicích z obou stran trhliny, lokálně odpadá krycí vrstva a obnažená korodující výztuž.

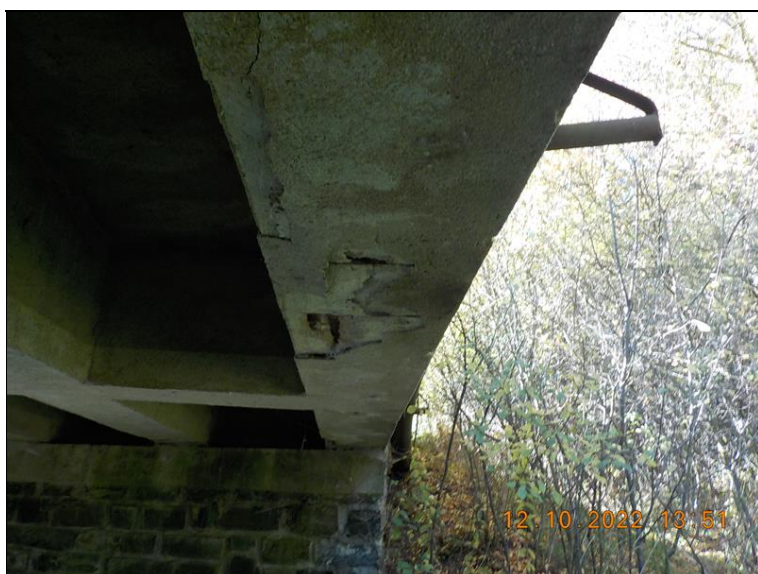
Krajní trám NK vlevo.

Na bocích stopy průsaků z pod říms, průsaky i na podhledu desky. Na krajních nosnicích z obou stran trhliny, lokálně odpadá krycí vrstva a obnažená korodující výztuž.
