**REGIONÁLNÍ MUZEUM JÍLOVÉ U PRAHY – STAVEBNĚ TECHNICKÝ PRŮZKUM ZÁKLADŮ
ZÁRUBNÍ ZDI - Technická zpráva**

Dle Smlouvy č. 44/00067881/2021, zak. č. zhot.532130

Radějovice prosinec 2021

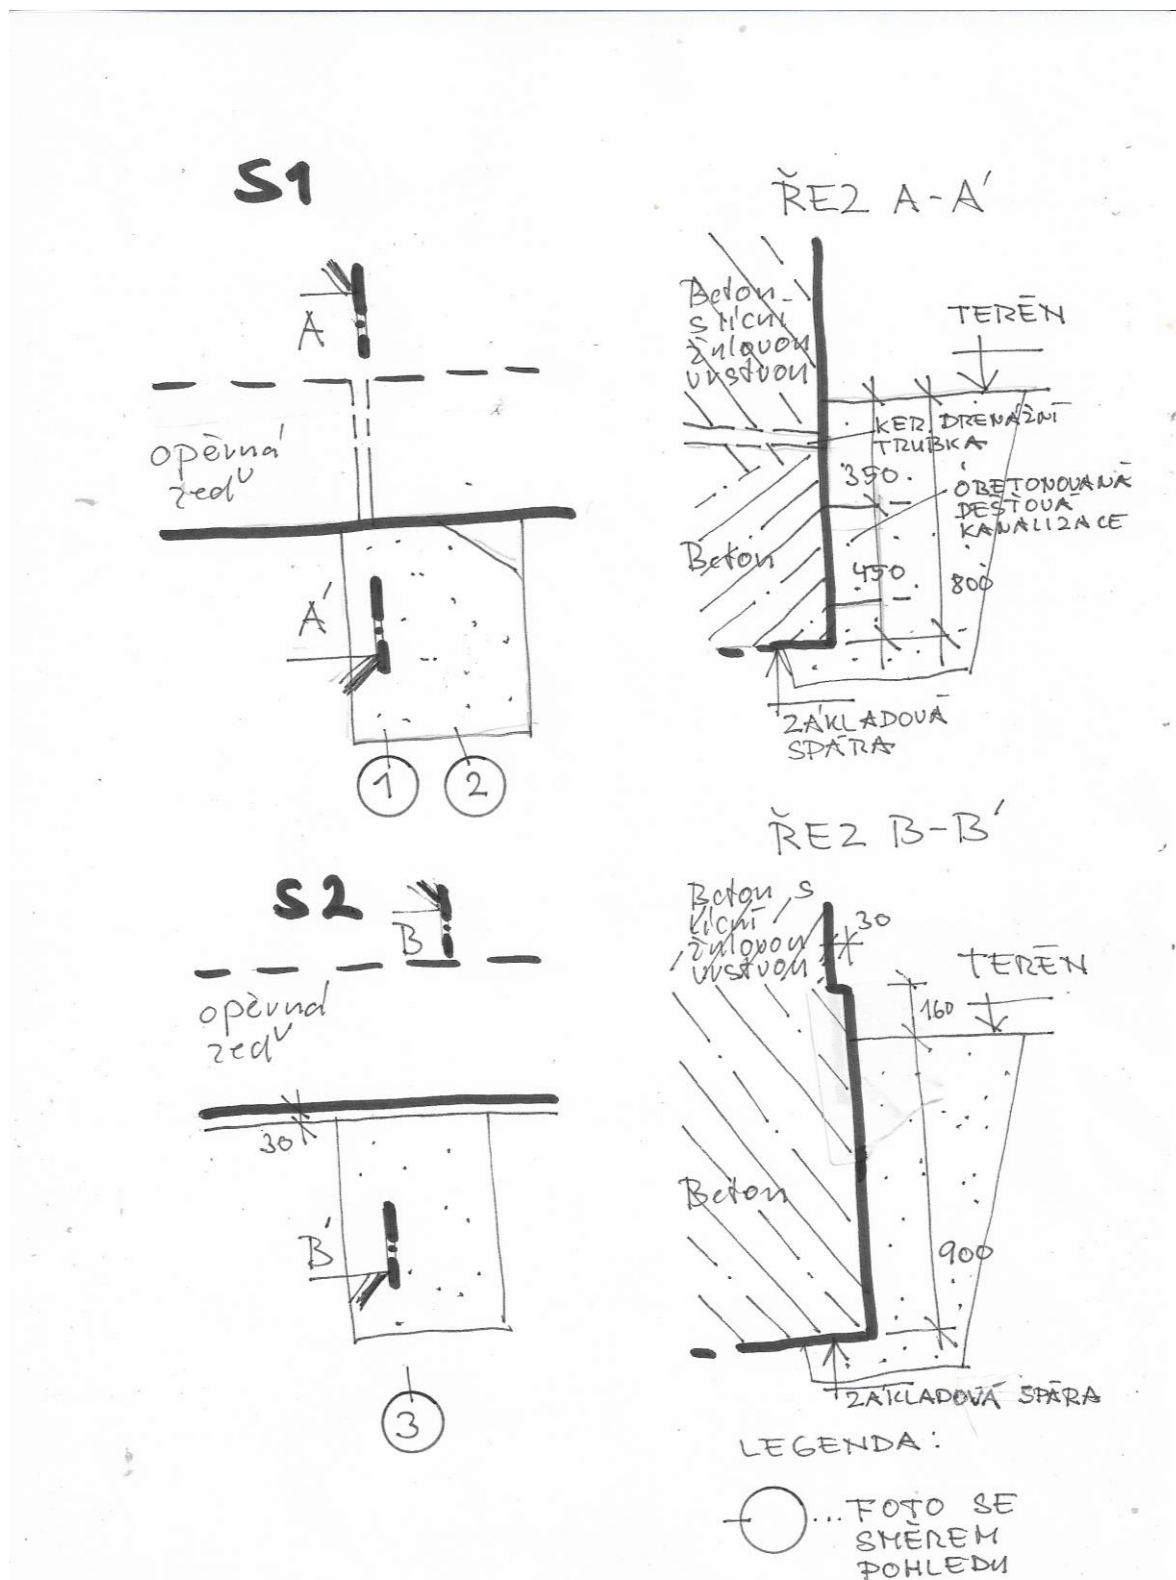
Nákresy z míst sond S1 a S2. Poznámka: Zjištěná drenážní trubka v místě sondy je ucpaná a nefunkční.

Dle zadání byl proveden stavebně technický průzkum předmětných partií. Dle zjištěných poznatků lze konstatovat že stávající základy je pro uvažovanou rekonstrukci zárubní zdi nutno náležitě zesílit. Podrobný návrh není předmětem zadání a bude řešen statikem akce.

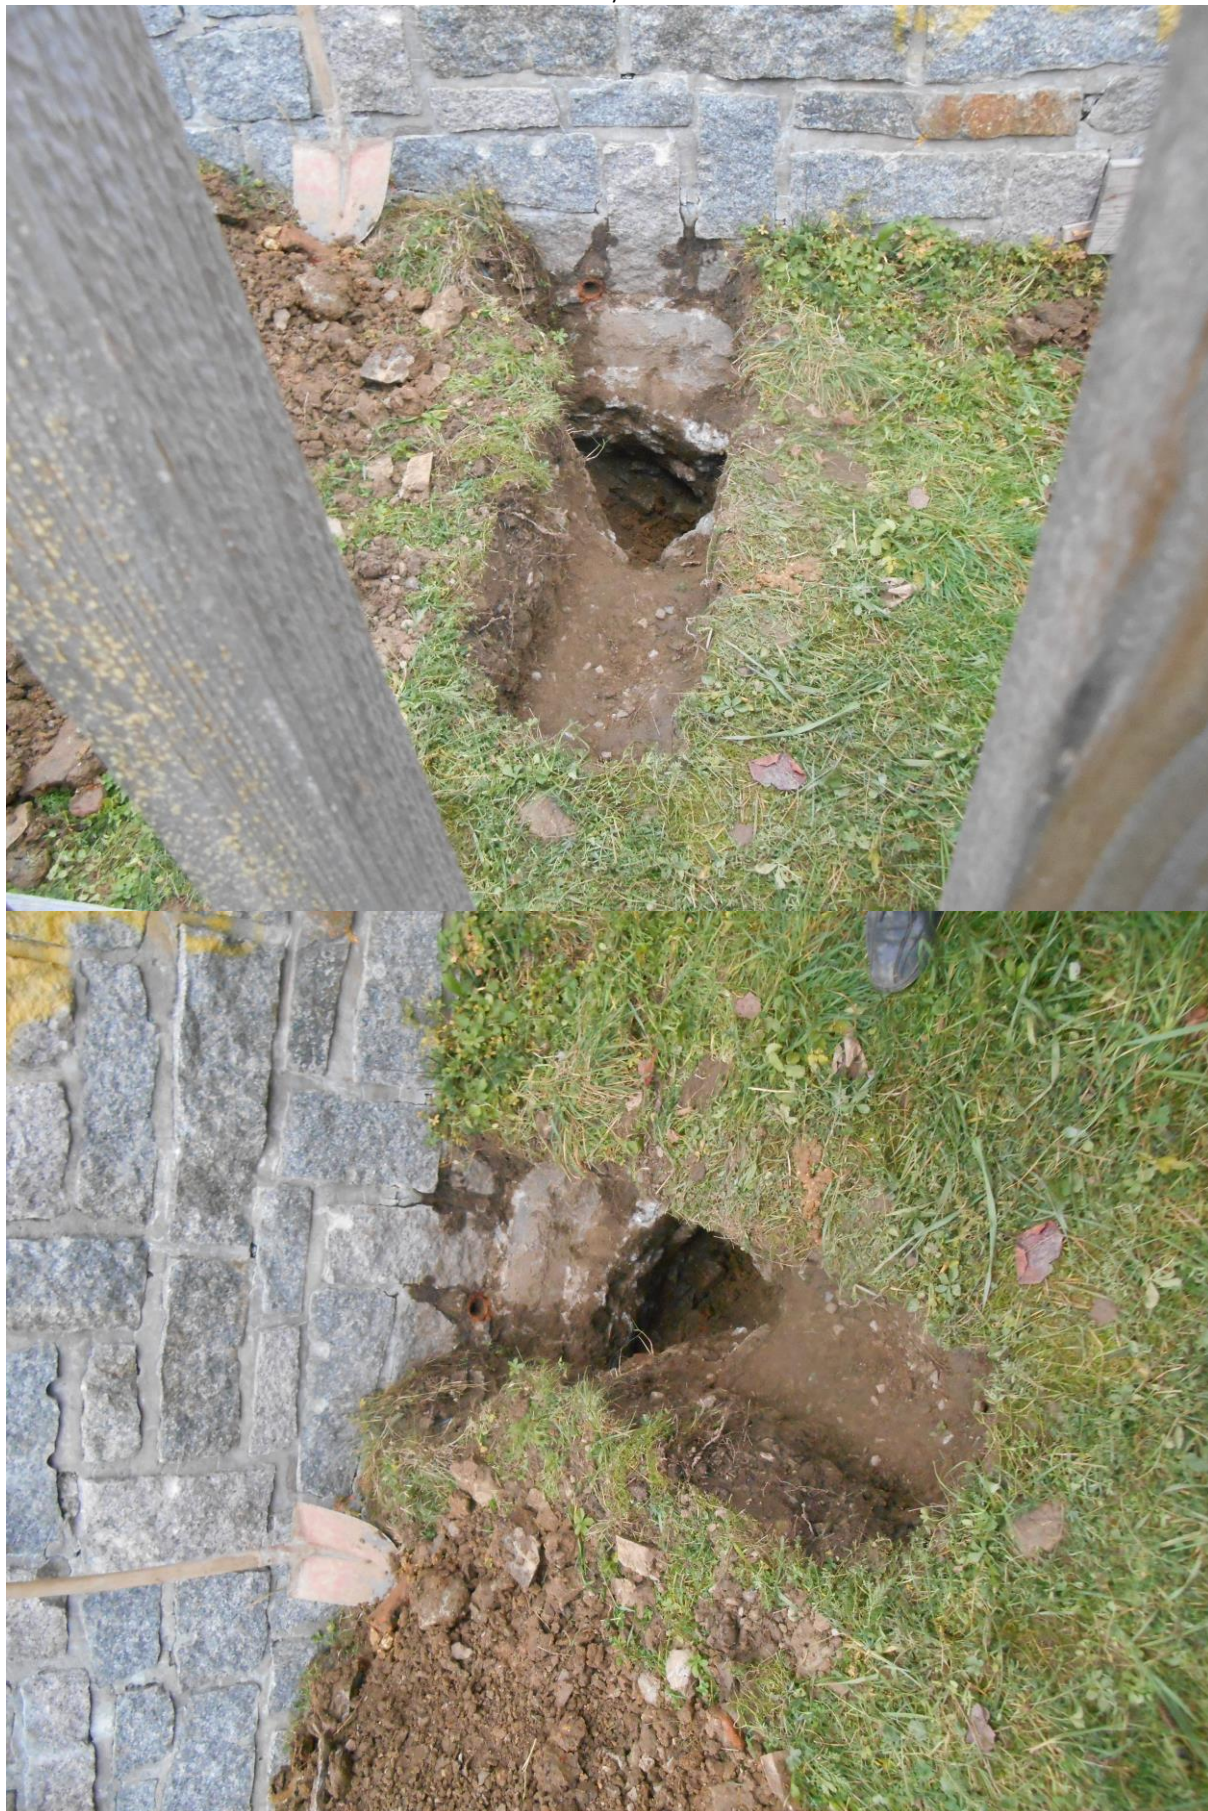
Foto 1, 2... sonda S1 k základu zdi

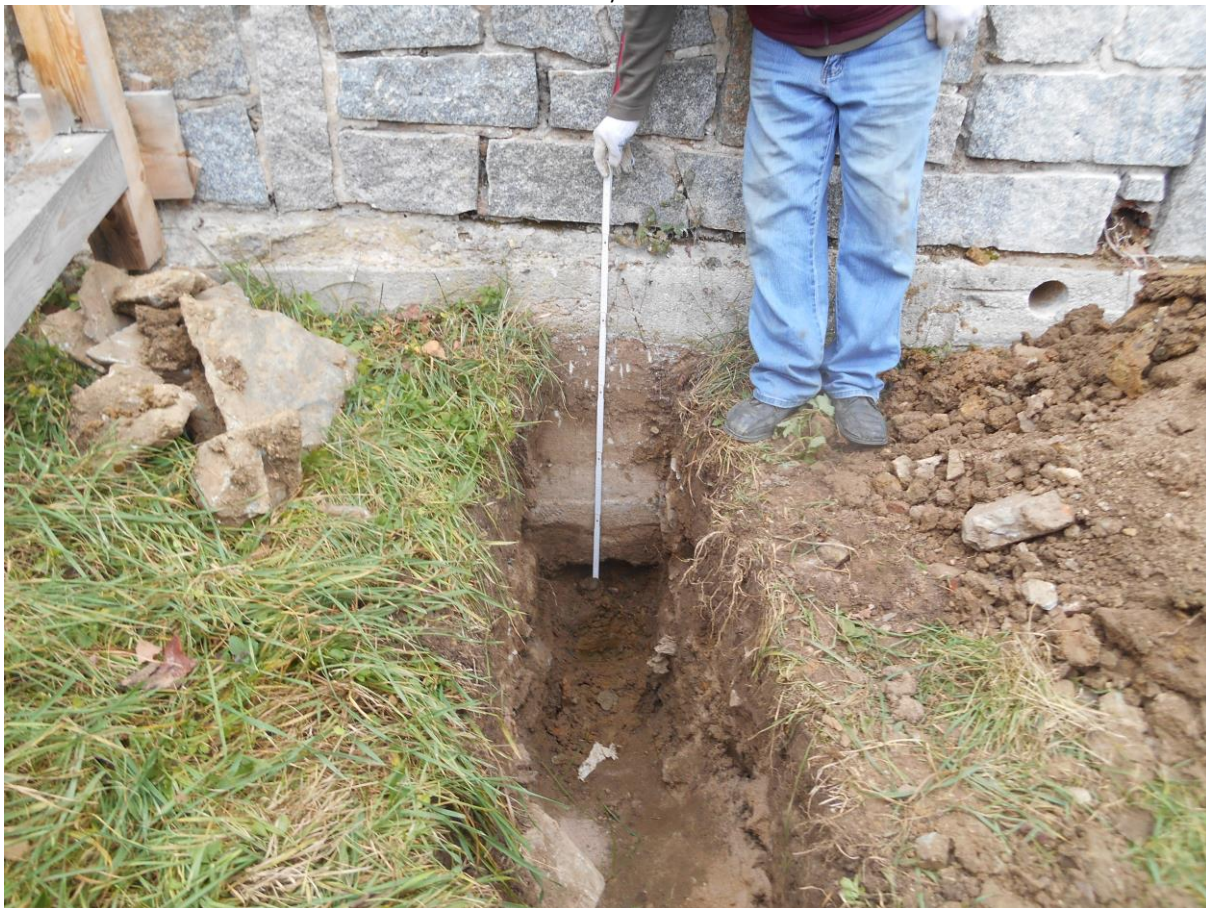
Foto 3...sonda S2 k základu zdi, Foto 4 ... sonda S3 – celkový pohled

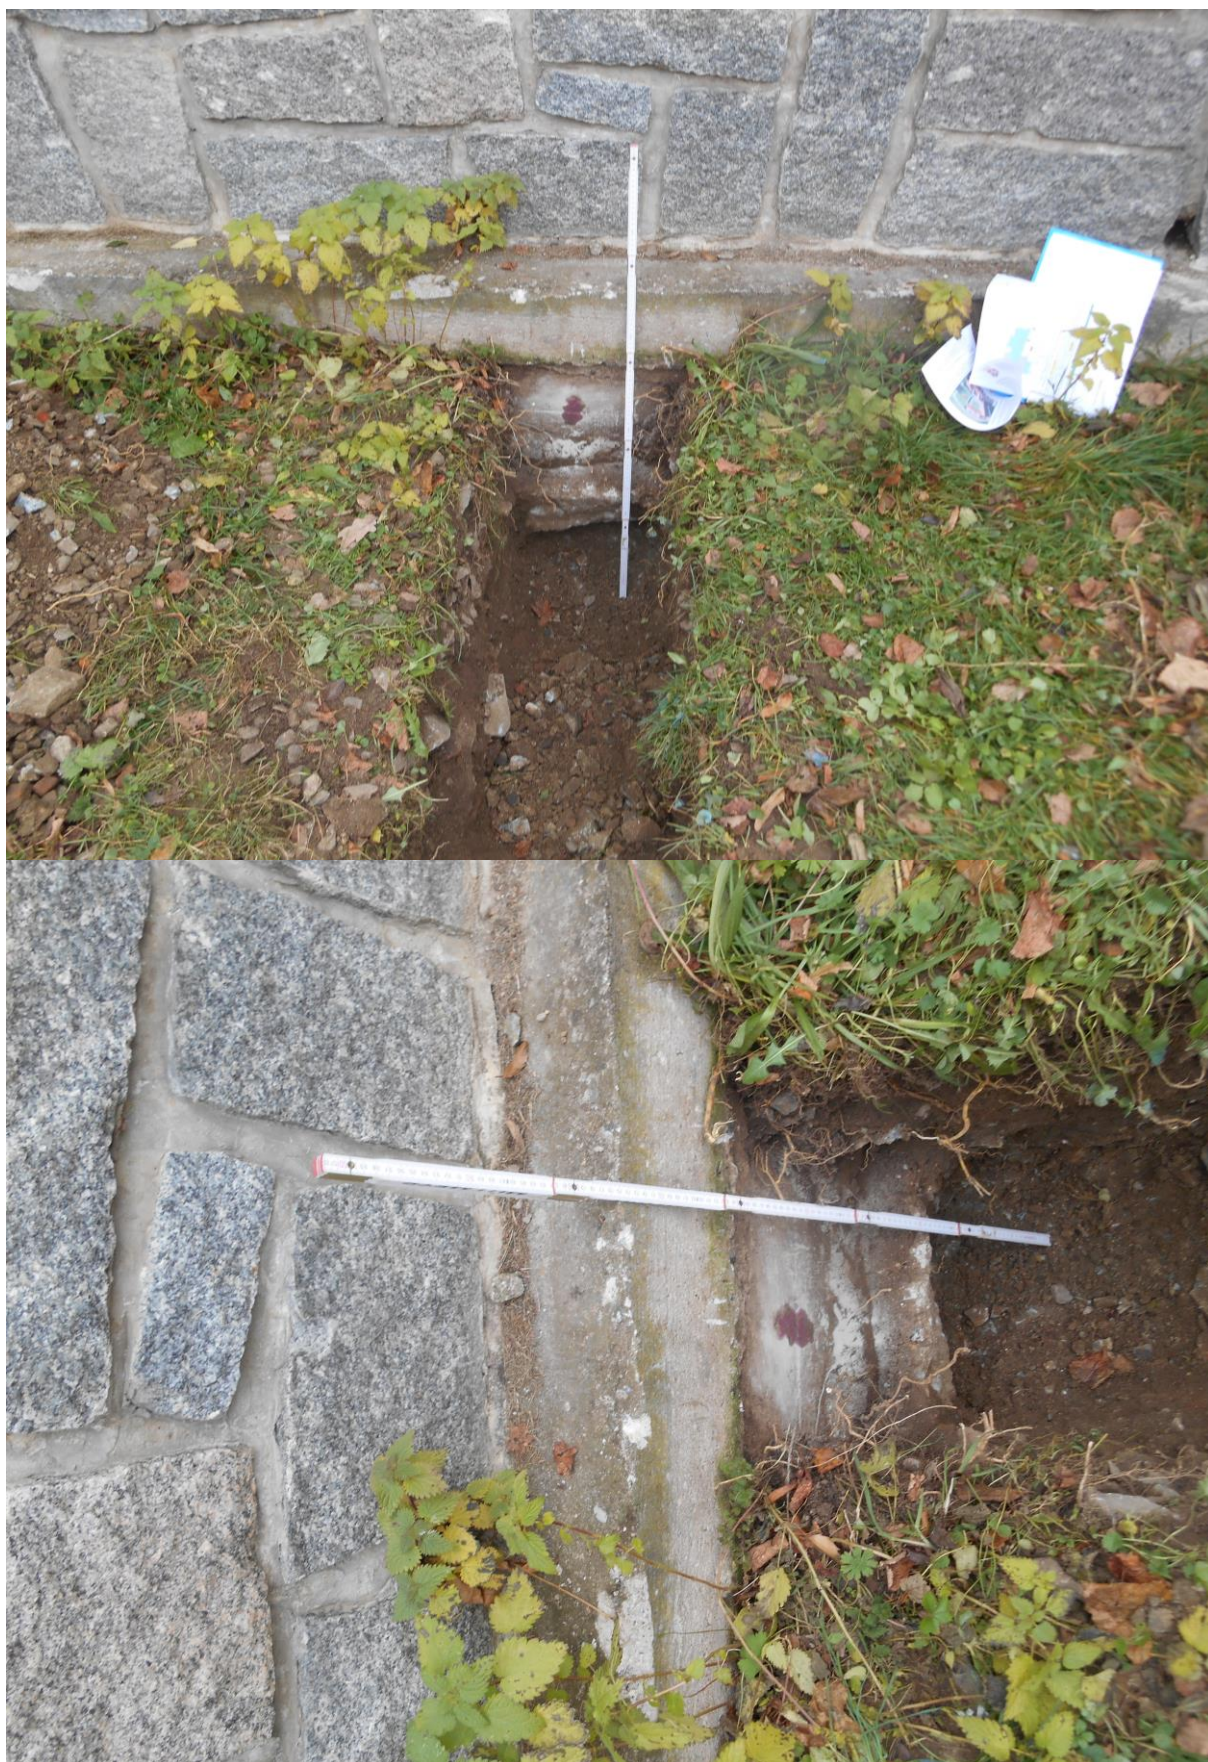
Foto 5, 6...sonda S3 – detaily základu
