Podjezd 2733-5

Silniční tunel v pískovcových skalách pod obcí Kokořín

HLAVNÍ PROHLÍDKA

Datum provedení prohlídky: 14.10.2022

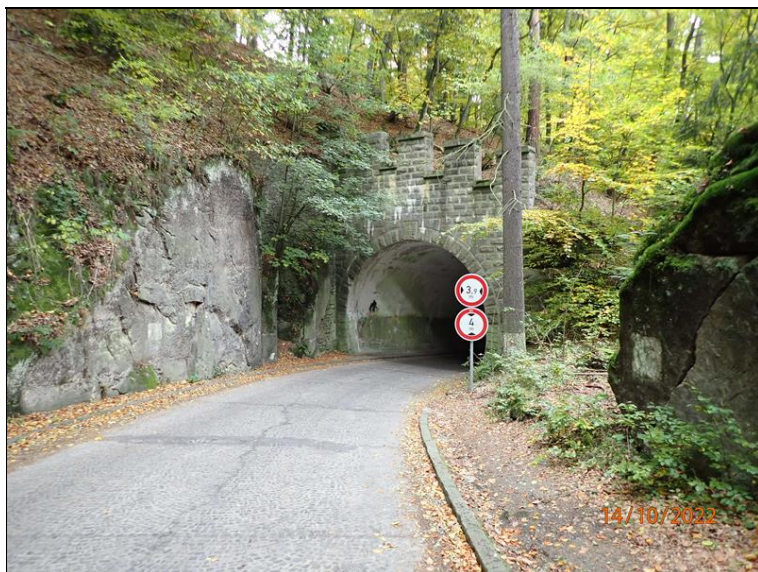
01 - Celkový pohled zdola na západní portál tunelu od pravé strany III/2733 (po směru staničení)

Kryté navazujících chodníků po obou stranách III/2733 na obou předpolích tunelu nejsou zpevněné, chodci (turisté) se zde pohybují převážně v prostoru vozovky.

Aktuálně standardní označení ev. č. podjezdu na obou předpolích stále chybí.

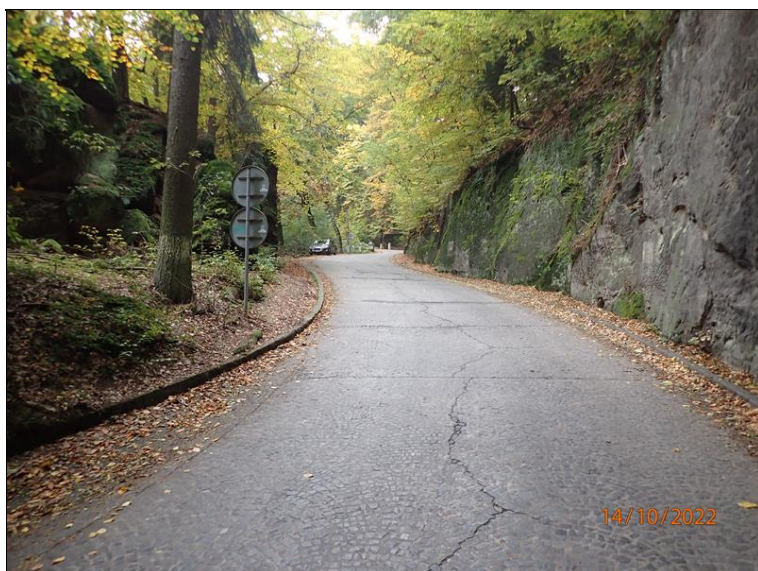
02 - Celkový pohled zdola na PK od západního portálu tunelu z prostoru III/2733 (proti směru staničení)

Kryté navazujících chodníků po obou stranách III/2733 na obou předpolích tunelu nejsou zpevněné, chodci (turisté) se zde pohybují převážně v prostoru vozovky.

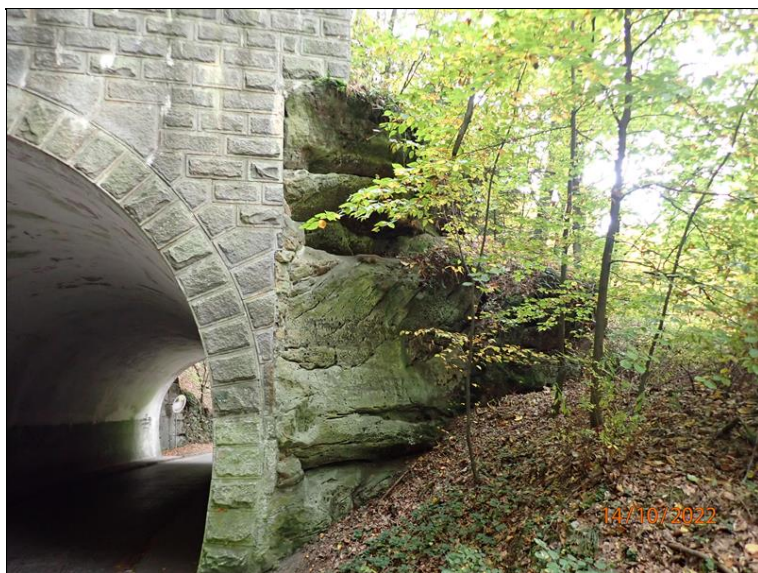
05 - Navazující skalní masiv po pravé straně západního portálu tunelu

1.2 Mostní podpěry a křídla
Původní pískovcový masiv i zdivo zárubní zdi (vlevo před západní portálem), navazující na tunel na obou předpolích, postupně degraduje. Nepříznivý vliv má zejména uchycená vrostlá dřevní vegetace a její kořenový systém.

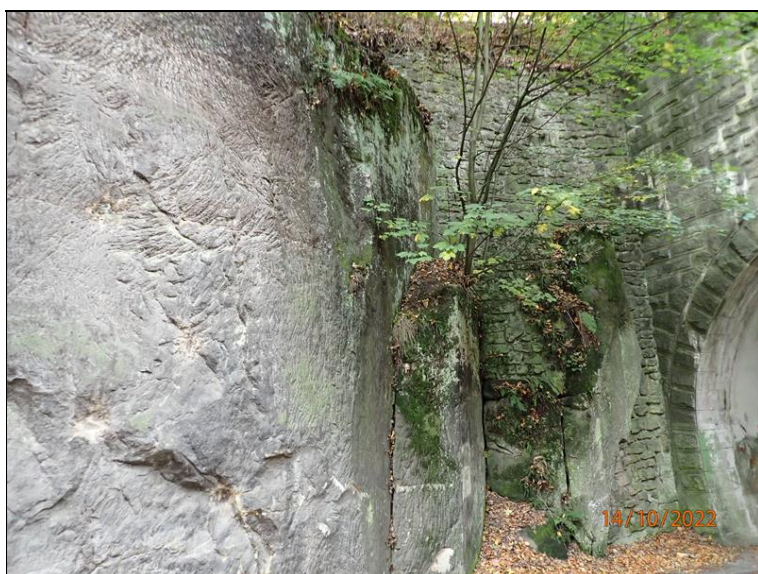
06 - Navazující zárubní zděná stěna a skalní masiv po levé straně západního portálu tunelu

1.2 Mostní podpěry a křídla
Původní pískovcový masiv i zdivo zárubní zdi (vlevo před západní portálem), navazující na tunel na obou předpolích, postupně degraduje. Nepříznivý vliv má zejména uchycená vrostlá dřevní vegetace a její kořenový systém.

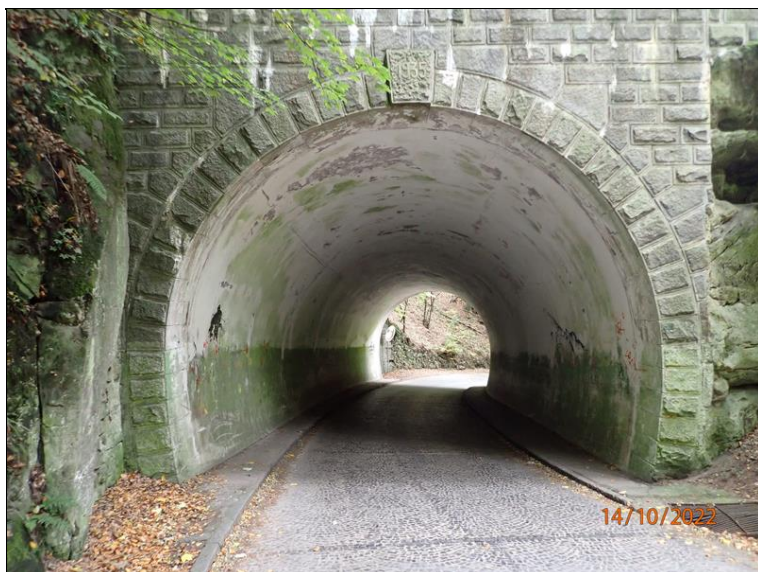
07 - Pohled do podjezdu od západního portálu (po směru staničení)

V podjezdu III/2733 mají dle platné ČSN 73 6201 (obr. 6.13) být po obou stranách PK svodidla.

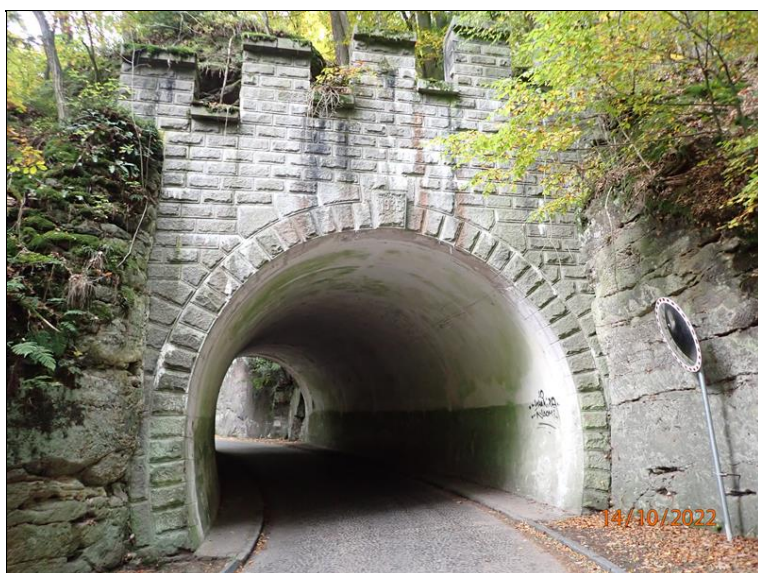
08 - Pohled do podjezdu od východního portálu (proti směru staničení)

V podjezdu III/2733 mají dle platné ČSN 73 6201 (obr. 6.13) být po obou stranách PK svodidla.

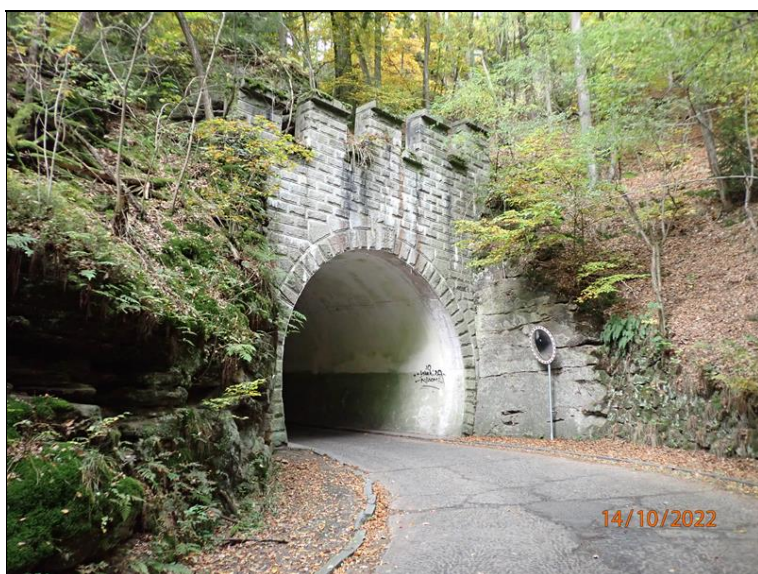
09 - Celkový pohled zdola na východní portál tunelu od pravé strany III/2733 (proti směru staničení)

Kryté navazujících chodníků po obou stranách III/2733 na obou předpolích tunelu nejsou zpevněné, chodci (turisté) se zde pohybují převážně v prostoru vozovky.

Svislé dopravní značení před vjezdem do tunelu ze západní strany aktuálně bez závad, na východní straně v blízkosti tunelu podobné značení aktuálně chybí.

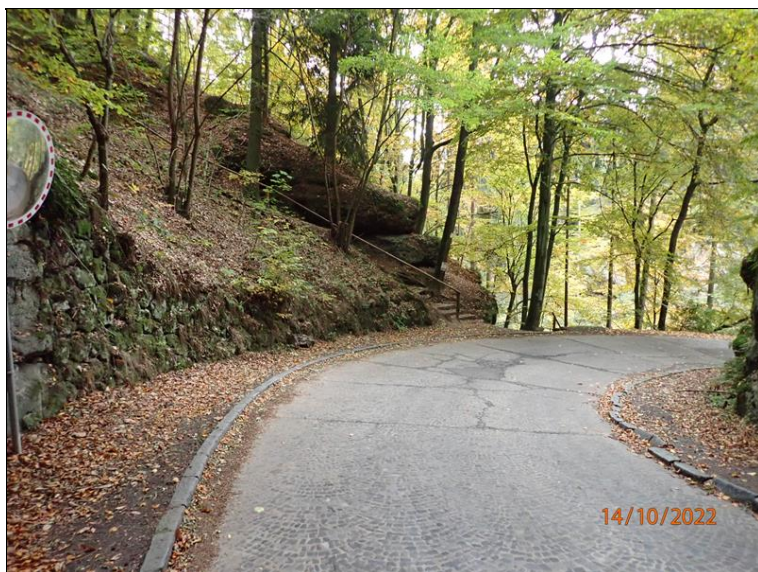
10 - Celkový pohled zdola na PK od východního portálu tunelu z prostoru III/2733 (proti směru staničení)

Kryté navazujících chodníků po obou stranách III/2733 na obou předpolích tunelu nejsou zpevněné, chodci (turisté) se zde pohybují převážně v prostoru vozovky.

Svislé dopravní značení před vjezdem do tunelu ze západní strany aktuálně bez závad, na východní straně v blízkosti tunelu podobné značení aktuálně chybí.

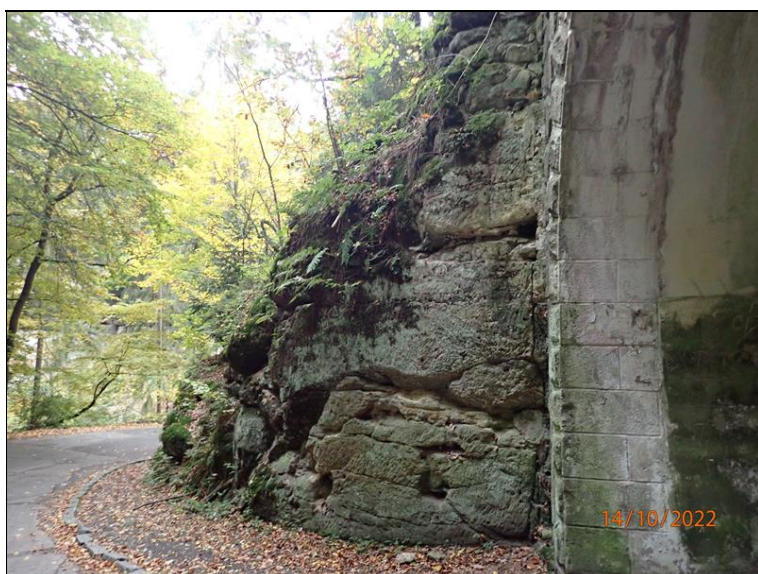
12 - Navazující skalní masiv po pravé straně východního portálu tunelu

Původní pískovcový masiv i zdivo zárubní zdi (vlevo před západní portálem), navazující na tunel na obou předpolích, postupně degraduje. Nepříznivý vliv má zejména uchycená vrostlá dřevní vegetace a její kořenový systém.

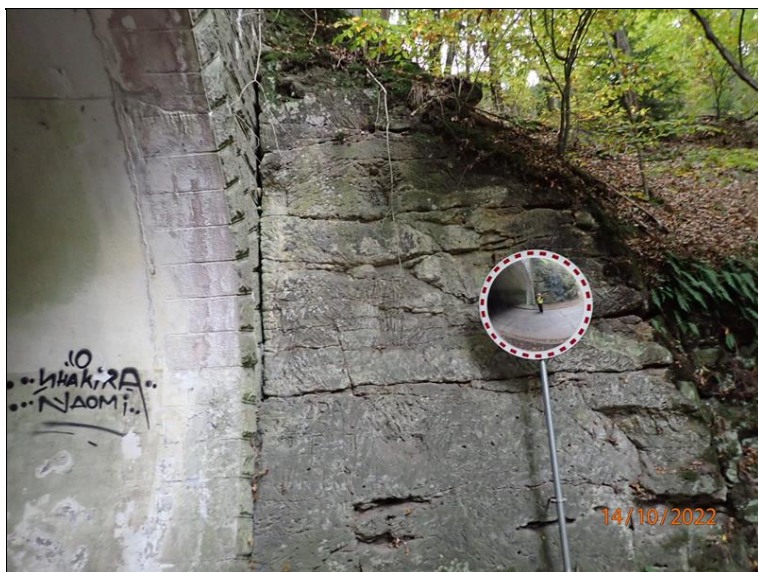
13 - Navazující zárubní zděná stěna a skalní masiv po levé straně východního portálu tunelu

Původní pískovcový masiv i zdivo zárubní zdi (vlevo před západní portálem), navazující na tunel na obou předpolích, postupně degraduje. Nepříznivý vliv má zejména uchycená vrostlá dřevní vegetace a její kořenový systém.

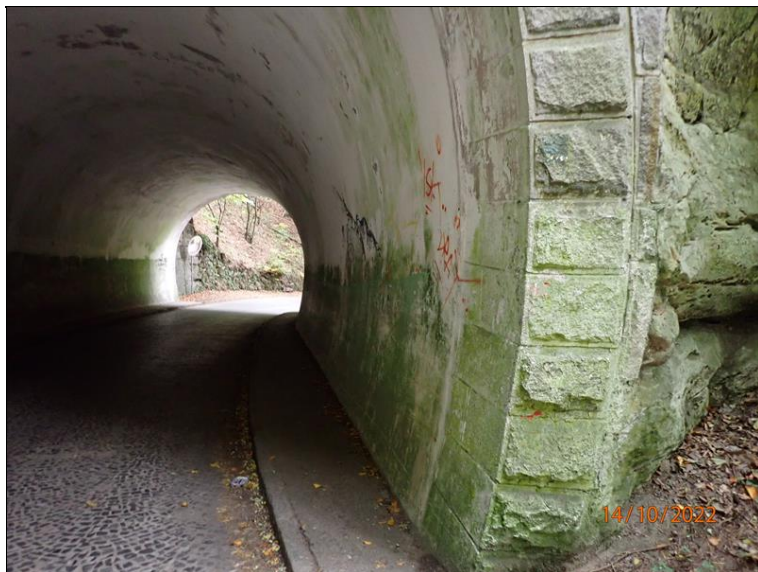
22 - Pohled na pravý chodník v podjezdu od pravé strany západního portálu (po směru staničení)

V těle zvýšených betonových chodníků (odrazných proužků) v podjezdu jsou příčné trhliny, povrch je celoplošně vlhký a mírně pokrytý sezónními nečistotami (naváté listí a bahno).

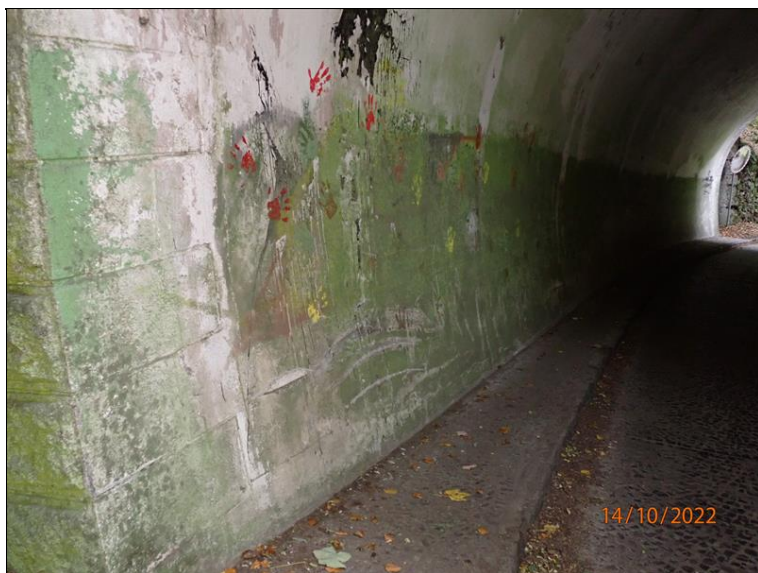
23 - Pohled na levý chodník v podjezdu od levé strany západního portálu (po směru staničení)

V těle zvýšených betonových chodníků (odrazných proužků) v podjezdu jsou příčné trhliny, povrch je celoplošně vlhký a mírně pokrytý sezónními nečistotami (naváté listí a bahno).

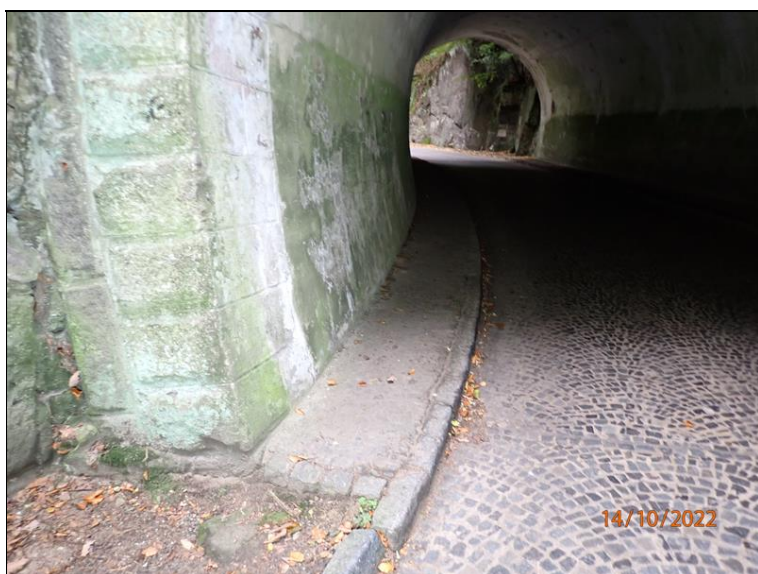
24 - Pohled na pravý chodník v podjezdu od pravé strany východního portálu (proti směru staničení)

V těle zvýšených betonových chodníků (odrazných proužků) v podjezdu jsou příčné trhliny, povrch je celoplošně vlhký a mírně pokrytý sezónními nečistotami (naváté listí a bahno).

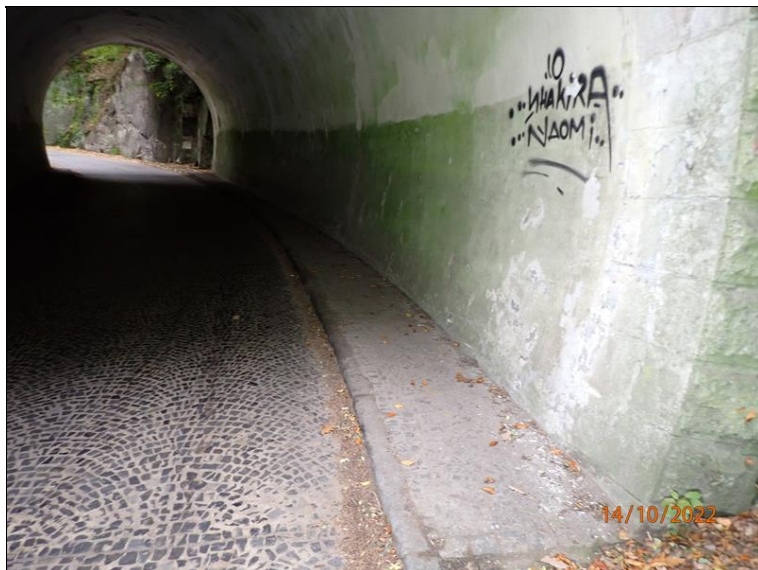
25 - Pohled na levý chodník v podjezdu od levé strany východního portálu (proti směru staničení)

V těle zvýšených betonových chodníků (odrazných proužků) v podjezdu jsou příčné trhliny, povrch je celoplošně vlhký a mírně pokrytý sezónními nečistotami (naváté listí a bahno).

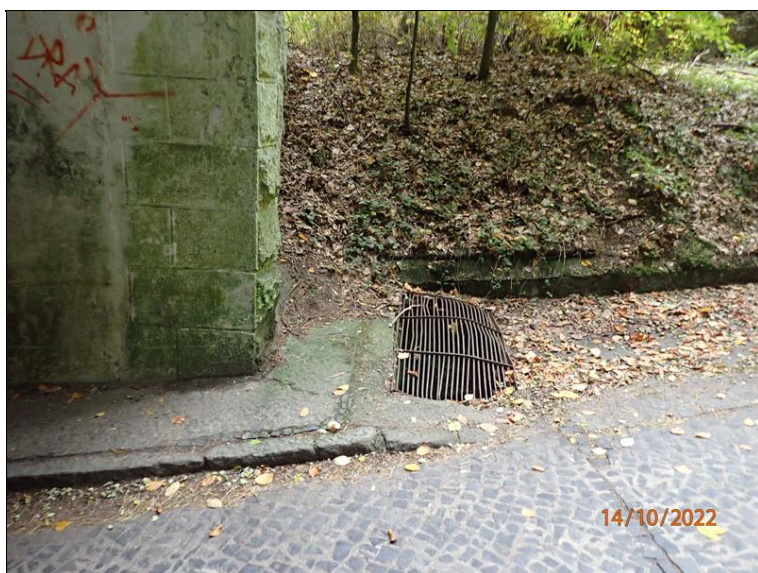
35 - Šachta s ocelovou mříží pro odvodnění PK před západním portálem vpravo.

Odvodňovací šachta vpravo před západním portálem má poškozenou (zprohýbanou a zkorodovanou) krycí mříž, která aktuálně neuspokojivě zakrývá hluboký otvor. Je zde hustý provoz pěších, šachta dále není ochráněna žádným svodidlem (hrozí nebezpečí všem účastníkům silničního provozu).

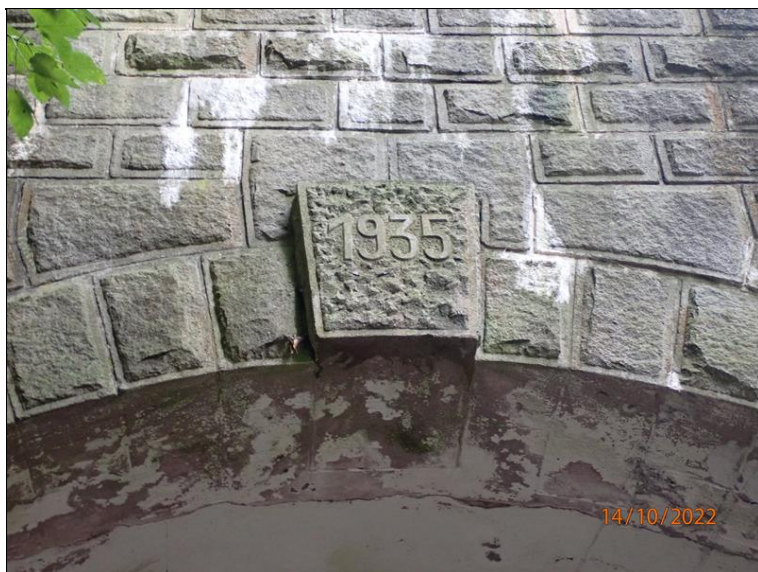
37 - Vrcholový klenák západního portálu s letopočtem zahájení výstavby tunelu.

V čelních i poprsních zdech obou portálů jsou ze spár patrné četné výluhy pojiva (lokálně už s tvorbou menších krápníčků nad dopravním prostorem), zdivo je celoplošně vlhké (ale aktuálně stále relativně kompaktní).

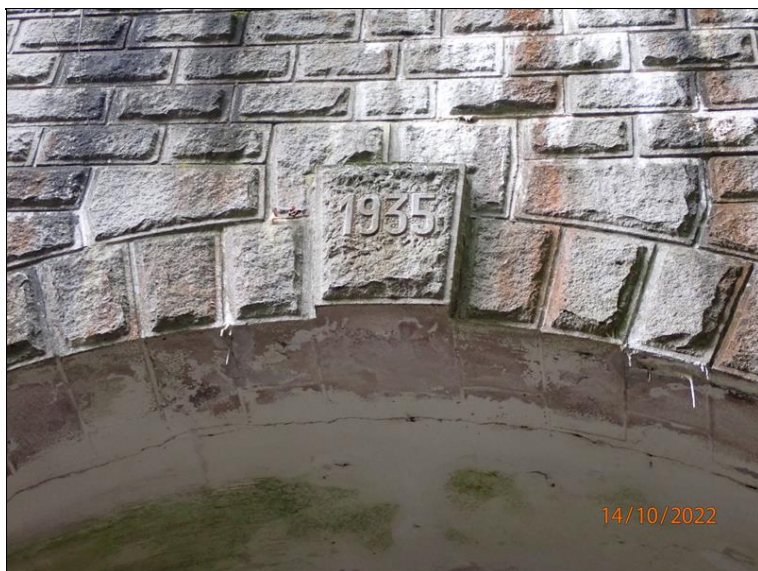
38 - Vrcholový klenák východního portálu s letopočtem zahájení výstavby tunelu.

V čelních i poprsních zdech obou portálů jsou ze spár patrné četné výluhy pojiva (lokálně už s tvorbou menších krápníčků nad dopravním prostorem), zdivo je celoplošně vlhké (ale aktuálně stále relativně kompaktní).

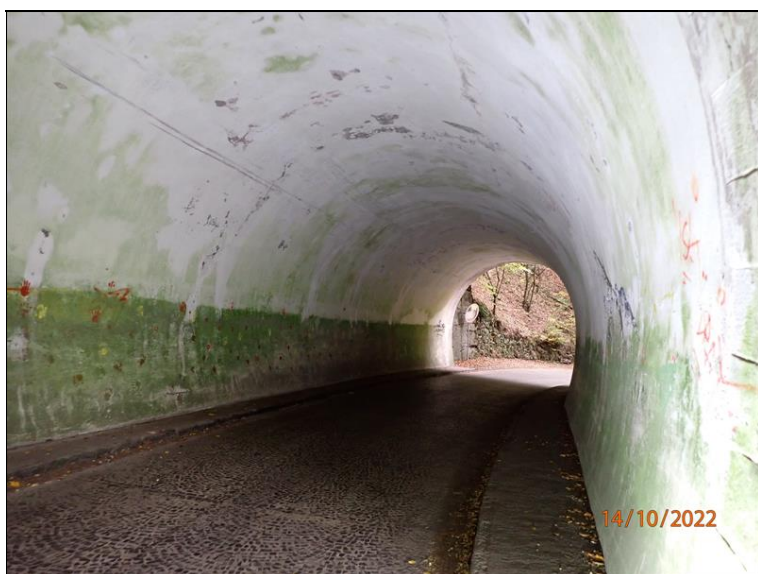
39 - Vozovka z kamenné mozaikové dlažby zvýšené obrubníky a betonové oboustranné chodníky v podjezdu, pohled od pravé strany po směru staničení.

Kryt vozovky v podjezdu je aktuálně kompaktní a bez výraznějších závad, lokálně pod portály lze pozorovat mírně vyjeté stopy v povrchu. Na obou předpolích jsou v povrchu nepravidelné podélné a příčné trhliny (lokálně i kaverny).

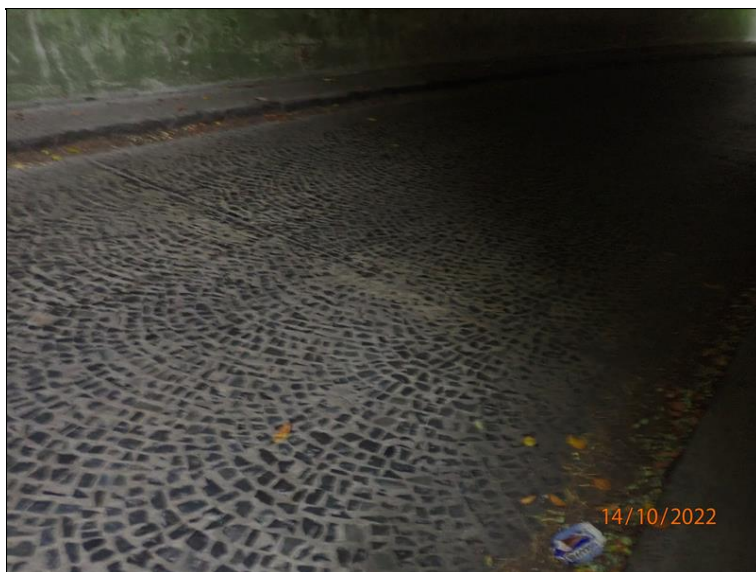
40 - Typická příčná spára v nepravidelné dlažbě v celé šířce vozovky v podjezdu.

Kryt vozovky v podjezdu je aktuálně kompaktní a bez výraznějších závad, lokálně pod portály lze pozorovat mírně vyjeté stopy v povrchu. Na obou předpolích jsou v povrchu nepravidelné podélné a příčné trhliny (lokálně i kaverny).

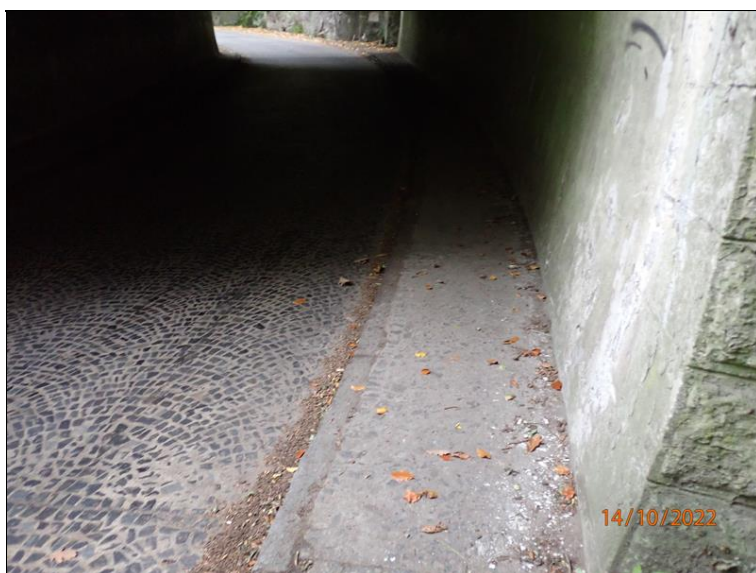
41 - Zvýšený chodník u východního portálu na levé straně podjezdu.

V těle zvýšených betonových chodníků (odrazných proužků) v podjezdu jsou příčné trhliny, povrch je celoplošně vlhký a mírně pokrytý sezónními nečistotami (naváté listí a bahno).

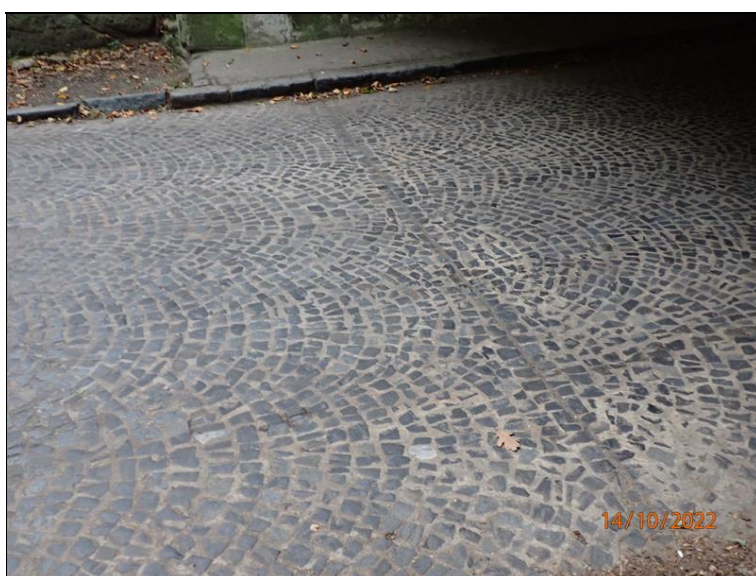
42 - Typická příčná spára v nepravidelné dlažbě v celé šířce vozovky pod východním portálem.

Kryt vozovky v podjezdu je aktuálně kompaktní a bez výraznějších závad, lokálně pod portály lze pozorovat mírně vyjeté stopy v povrchu. Na obou předpolích jsou v povrchu nepravidelné podélné a příčné trhliny (lokálně i kaverny).

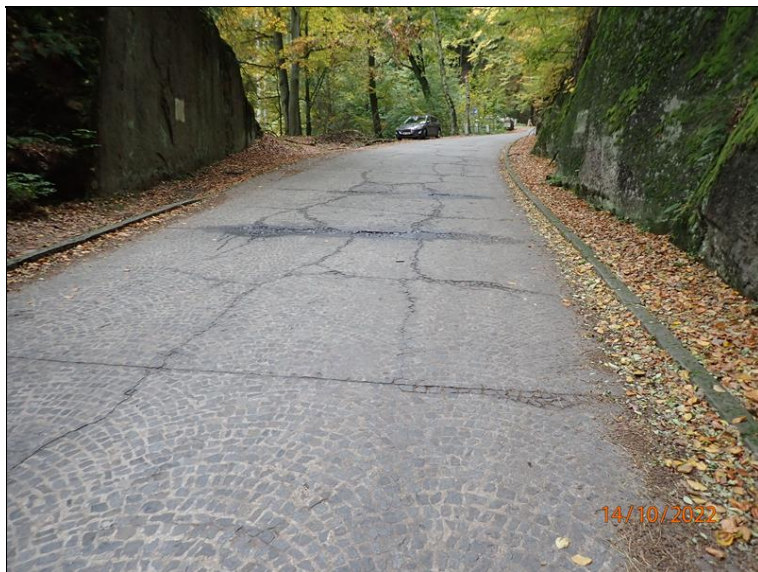
43 - Vozovka před západním portálem tunelu (pohled proti směru staničení).

Kryt vozovky v podjezdu je aktuálně kompaktní a bez výraznějších závad, lokálně pod portály lze pozorovat mírně vyjeté stopy v povrchu. Na obou předpolích jsou v povrchu nepravidelné podélné a příčné trhliny (lokálně i kaverny).

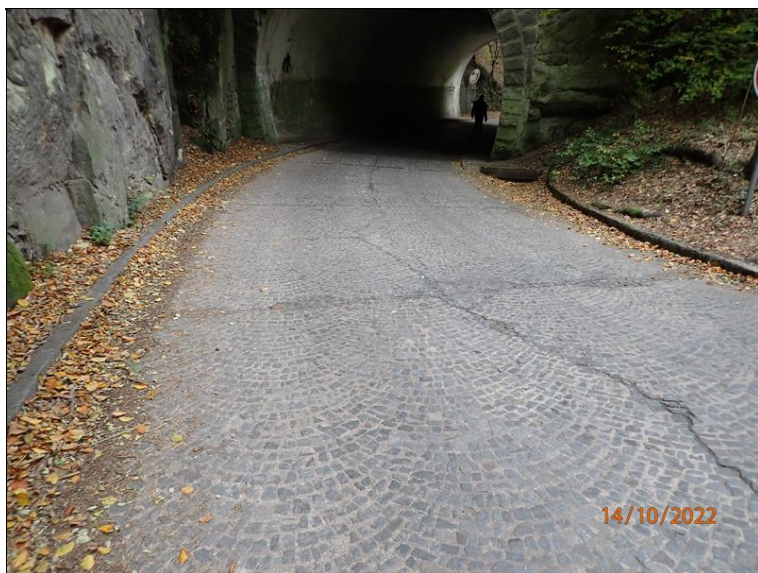
44 - Vozovka před západním portálem tunelu (pohled po směru staničení).

Kryt vozovky v podjezdu je aktuálně kompaktní a bez výraznějších závad, lokálně pod portály lze pozorovat mírně vyjeté stopy v povrchu. Na obou předpolích jsou v povrchu nepravidelné podélné a příčné trhliny (lokálně i kaverny).

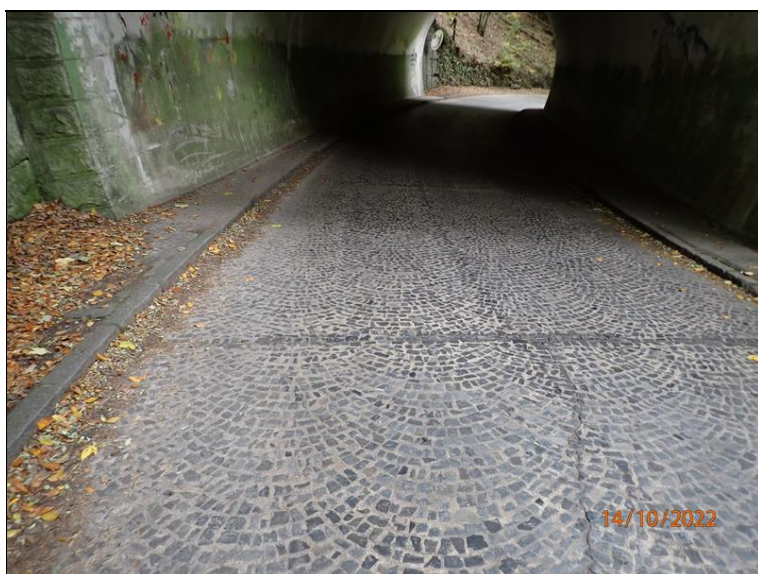
45 - Vozovka pod západním portálem a v západní polovině tunelu (pohled po směru staničení).

Kryt vozovky v podjezdu je aktuálně kompaktní a bez výraznějších závad, lokálně pod portály lze pozorovat mírně vyjeté stopy v povrchu. Na obou předpolích jsou v povrchu nepravidelné podélné a příčné trhliny (lokálně i kaverny).

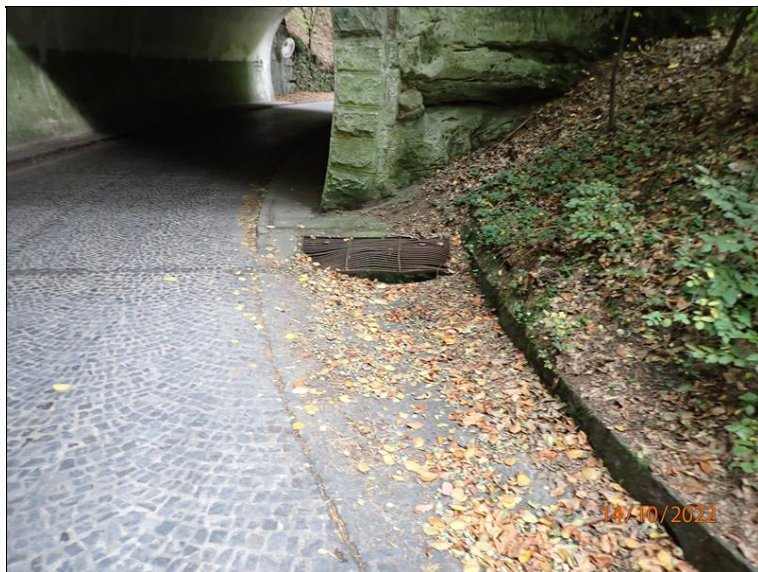
46 - Krycí ocelová mříž pro šachtu odvodnění PK před západním portálem vpravo.

Odvodňovací šachta vpravo před západním portálem má poškozenou (zprohýbanou a zkorodovanou) krycí mříž, která aktuálně neuspokojivě zakrývá hluboký otvor. Je zde hustý provoz pěších, šachta dále není ochráněna žádným svodidlem (hrozí nebezpečí všem účastníkům silničního provozu).

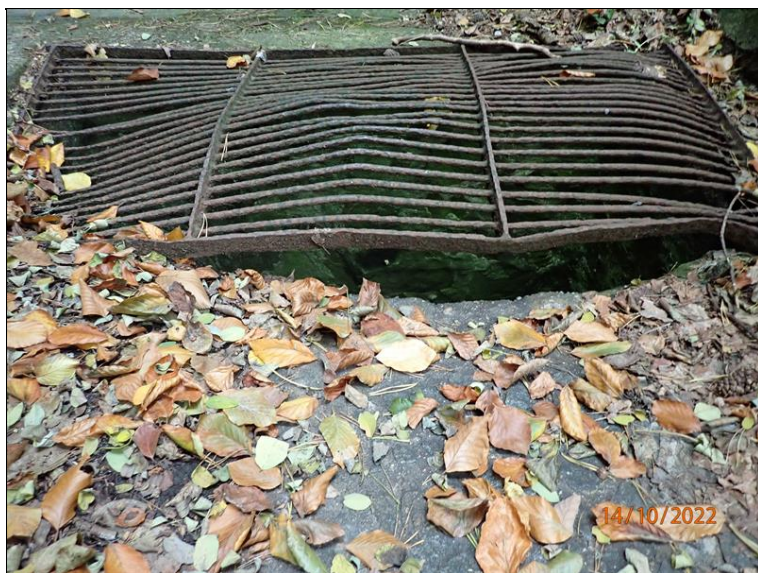
47 - Detail ocelové mříže z předchozího snímku.

Odvodňovací šachta vpravo před západním portálem má poškozenou (zprohýbanou a zkorodovanou) krycí mříž, která aktuálně neuspokojivě zakrývá hluboký otvor. Je zde hustý provoz pěších, šachta dále není ochráněna žádným svodidlem (hrozí nebezpečí všem účastníkům silničního provozu).

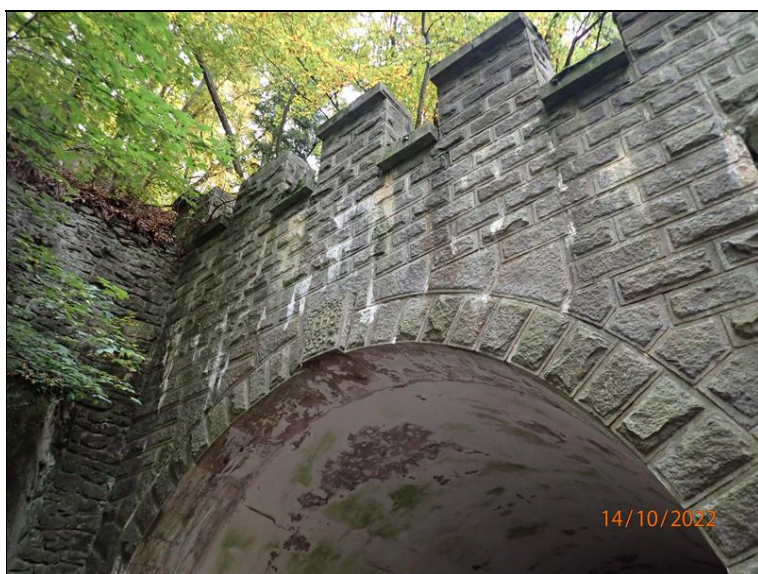
48 - Čelní zeď a cimbuří v horní části západního portálu v pohledu zdola od pravé strany vozovky.

V čelních i poprsních zdech obou portálů jsou ze spár patrné četné výluhy pojiva (lokálně už s tvorbou menších krápníčků nad dopravním prostorem), zdívko je celoplošně vlhké (ale aktuálně stále relativně kompaktní).

Obecná / čelní portály | Provést jednorázové vyčištění sloupků cimbuří od mechu + náletové vegetace a dále zkontrolovat stav rozvolnění zdiva (uvolněný materiál odstranit a tím eliminovat riziko jeho pádu do prostoru PK). |

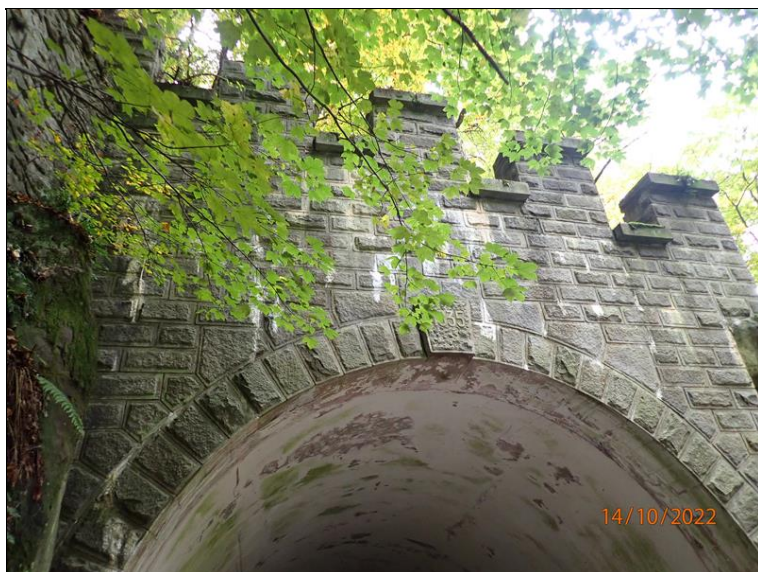
49 - Čelní zeď a cimbuří v horní části západního portálu v pohledu zdola od levé strany vozovky.

V čelních i poprsních zdech obou portálů jsou ze spár patrné četné výluhy pojiva (lokálně už s tvorbou menších krápníčků nad dopravním prostorem), zdívo je celoplošně vlhké (ale aktuálně stále relativně kompaktní).

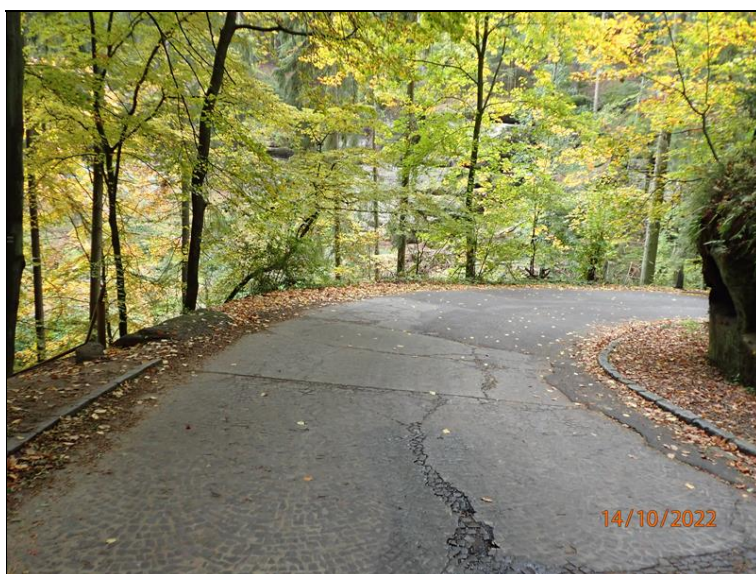
54 - Vozovka před východním portálem tunelu (pohled po směru staničení).

Kryt vozovky v podjezdu je aktuálně kompaktní a bez výraznějších závad, lokálně pod portály lze pozorovat mírně vyjeté stopy v povrchu. Na obou předpolích jsou v povrchu nepravidelné podélné a příčné trhliny (lokálně i kaverny).

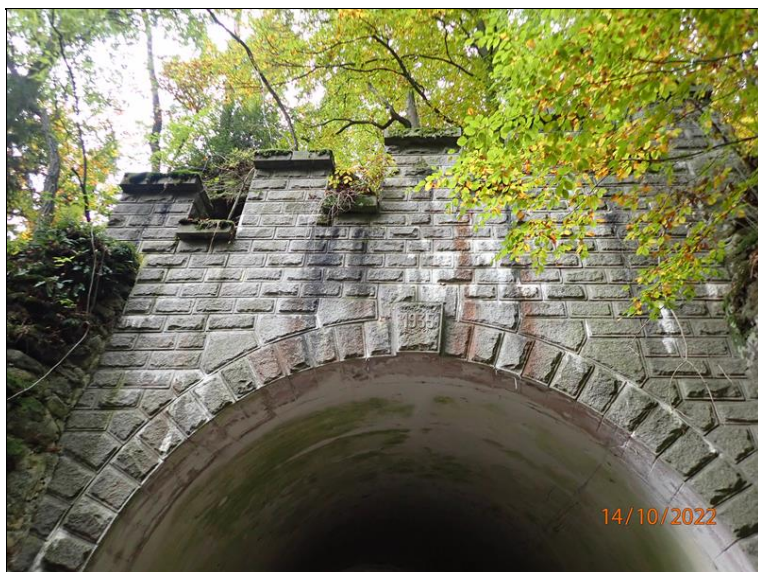
55 - Čelní zeď a cimbuří v horní části východního portálu v pohledu zdola z prostoru vozovky.

V čelních i poprsních zdech obou portálů jsou ze spár patrné četné výluhy pojiva (lokálně už s tvorbou menších krápníčků nad dopravním prostorem), zdivo je celoplošně vlhké (ale aktuálně stále relativně kompaktní).

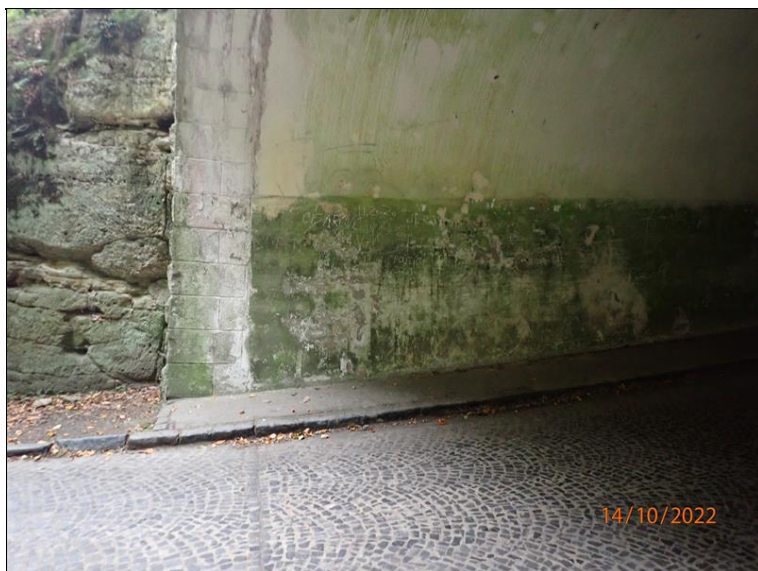
56 - Kvádrové zdivo v dolní části pravé strany východního portálu a navazující obetonávka (pravá opěra) v podjezdu.

Souvislá široká trhlina mezi zdivem obou krajních portálů a navazujícím obezdívkou tunelu. Kameny v čelbě (zejména v dolní části v oblasti "opěr") jsou celoplošně vlhké, dodatečně provedený nátěr se celoplošně drolí a loupe.

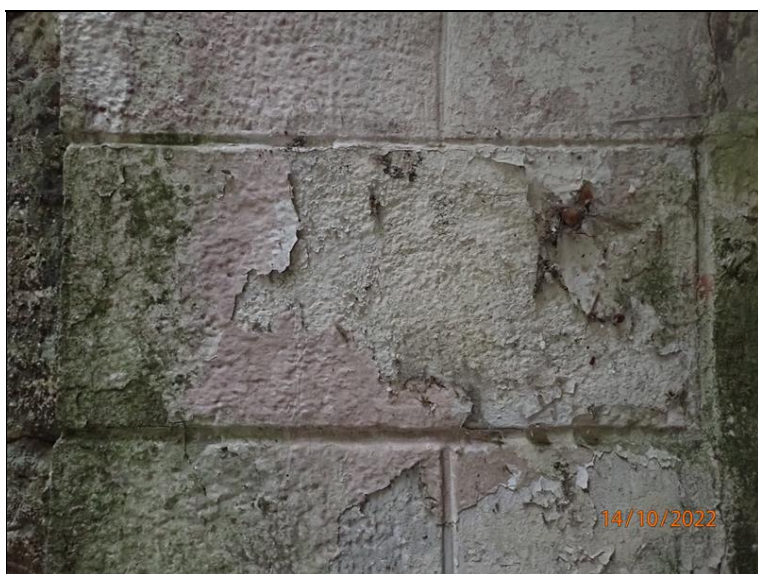
57 - Detail natřeného řádkového zdiva východního portálu (lokace viz předchozí snímek).

Souvislá široká trhlina mezi zdivem obou krajních portálů a navazujícím obezdívkou tunelu. Kameny v čelbě (zejména v dolní části v oblasti "opěr") jsou celoplošně vlhké, dodatečně provedený nátěr se celoplošně drolí a loupe.

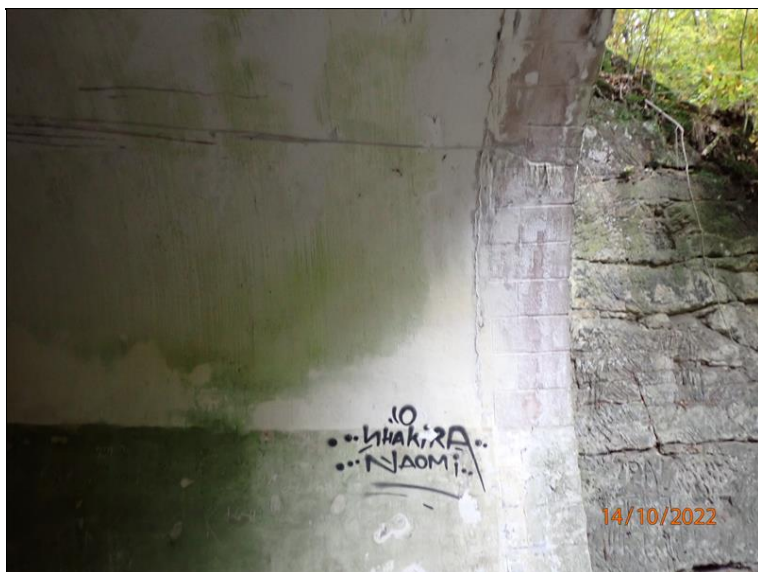
61 - Přechod mezi kamenným zdivem východního portálu a navazující betonovou obezdívkou tunelu (levá opěra).

Souvislá široká trhlina mezi zdivem obou krajních portálů a navazující obezdívkou tunelu. Kameny v čelbě (zejména v dolní části v oblasti "opěr") jsou celoplošně vlhké, dodatečně provedený nátěr se celoplošně drolí a loupe.

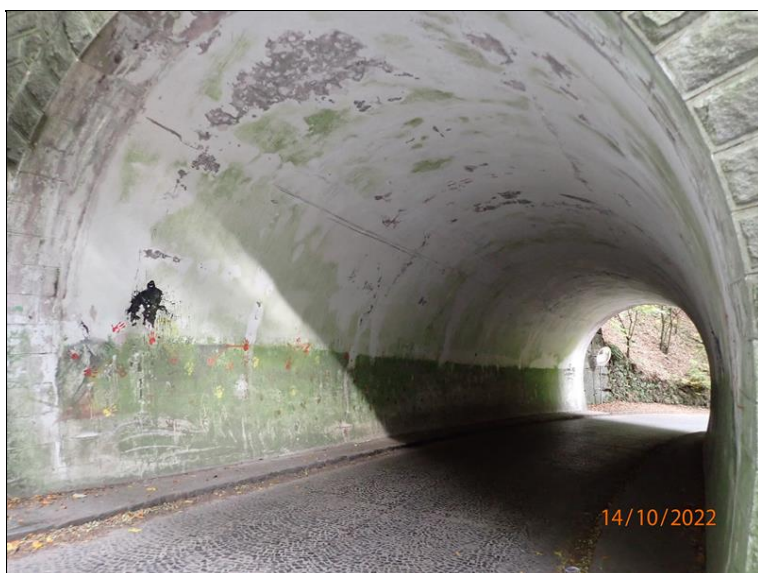
62 - Betonová obezdívka tunelu v celkovém pohledu od pravé strany západního portálu.

Hlavní závady (plošná vlhkost, trhliny) a opatření pro obezdívku klenby jsou shodné jako u obezdívky opěr - viz oddíl 1.2. Obezdívka klenbové části není souvisle pokrytá plísni a lišejníkem, ale více zde opadává krycí nátěr a povrchová vrstva betonu. Lokálně jsou zde i vodorovné trhliny s výluhem pojiva.

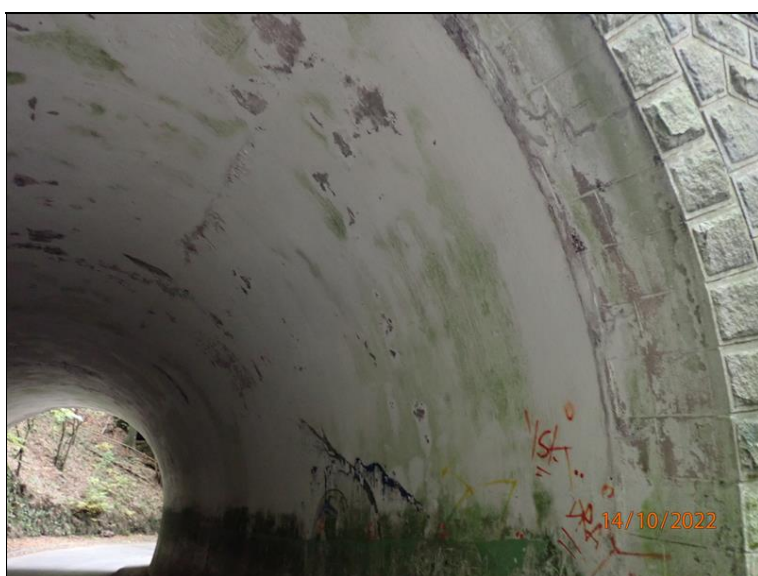
63 - Betonová obezdívka tunelu (pravá opěra) v pohledu od pravé strany západního portálu.

Betonová obezdívka tunelu je celoplošně vlhká (díky absenci rubové hydroizolace i minimálnímu odvětrání podjezdu), v dolní části části je na vnitřním líci opěr souvisle uchycena plíseň a lišejník. Líce opěr dále je souvisleji poškozeny vandaly (sprej, rýhy a nápisy v povrchu). V podélném směru klenby (příčně k PK) jsou ve vnitřní části na více místech NK i SS souvislé širší trhliny (patrně už z výstavby - pracovní či smršťovací), s degradací betonu v jejím okolí.

Obecná / tunel - krajní opěry | V rámci budoucího diagnostického průzkumu provést mj. pasportizaci trhlin a návrh optimálního způsobu budoucí opravy / rekonstrukce betonové obezdívky tunelu. |

Obecná / tunel - krajní
opěry | Na základě závěrů z provedeného podrobného diagnostického průzkumu podjezdu připravit projektovou dokumentaci a následně provést odbornou opravu / rekonstrukci betonové obezdívky (mj. zamezit zatékání do podezdívky z rubu, provést sanaci trhlin a následně celkovou reprofilaci vnitřního povrchu). |

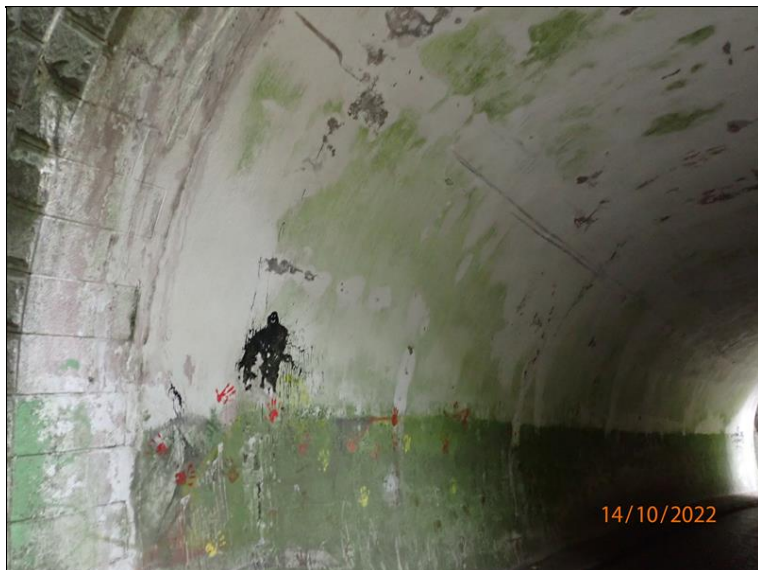
64 - Betonová obezdívka tunelu (levá opěra) v pohledu od levé strany západního portálu.

Betonová obezdívka tunelu je celoplošně vlhká (díky absenci rubové hydroizolace i minimálnímu odvětrání podjezdu), v dolní části části je na vnitřním líci opěr souvisle uchycena plíseň a lišejník. Líce opěr dále je souvisleji poškozeny vandaly (sprej, rýhy a nápisy v povrchu). V podélném směru klenby (příčně k PK) jsou ve vnitřní části na více místech NK i SS souvislé širší trhliny (patrně už z výstavby - pracovní či smršťovací), s degradací betonu v jejím okolí.

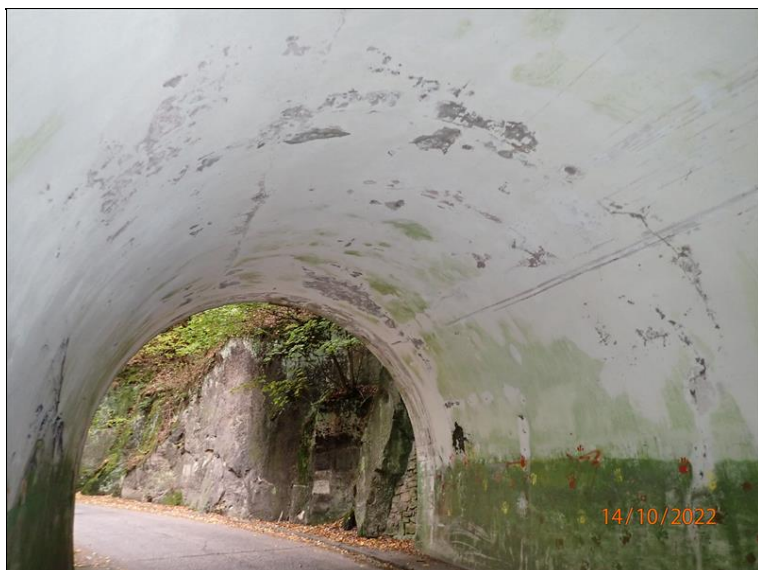
65 - Západní polovina betonové obezdívky tunelu v pohledu ze střední části tunelu od pravé opěry (proti směru staničení).

Hlavní závady (plošná vlhkost, trhliny) a opatření pro obezdívku klenby jsou shodné jako u obezdívky opěr - viz oddíl 1.2. Obezdivka klenbové části není souvisle pokrytá plísní a lišejníkem, ale více zde opadává krycí nátěr a povrchová vrstva betonu. Lokálně jsou zde i vodorovné trhliny s výluhem pojiva.

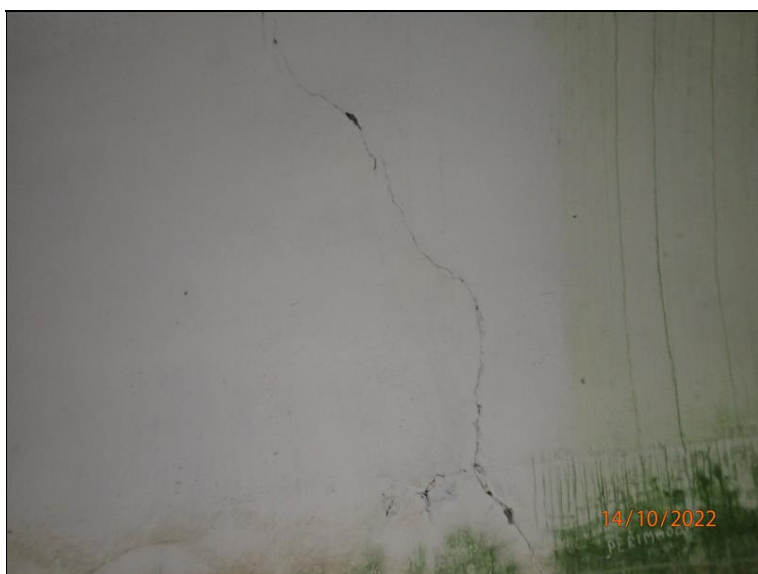
69 - Typická podélná trhlina (ve směru rozpětí klenby) v betonové obezdívce uvnitř podjezdu, zde ve střední části pravé opěry.

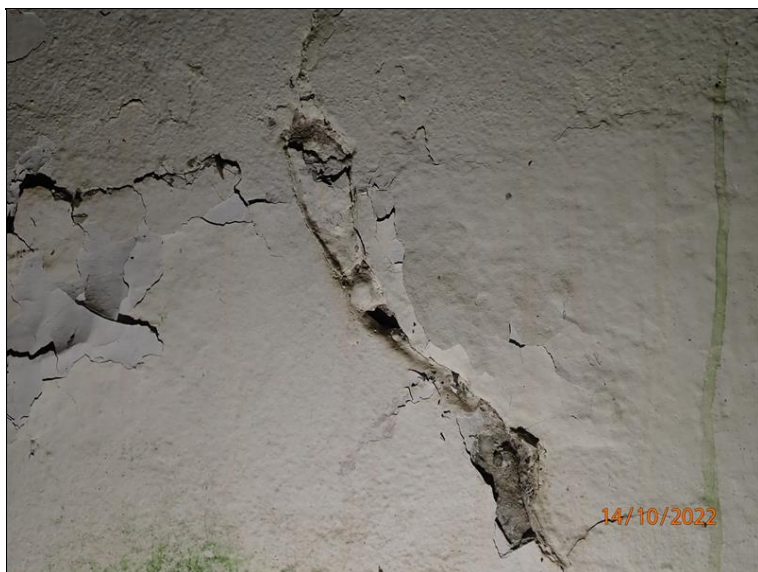
70 - Detail poškození betonové obezdívky a nátěru (lokace dle předchozího snímku).
