Energetické úspory na objektu školy SOŠ a SOU, Kladno, Dubská

**Statické posouzení vodorovné praskliny mezi
původní budovou a nástavbou 3.NP**

Datum : Listopad 2016

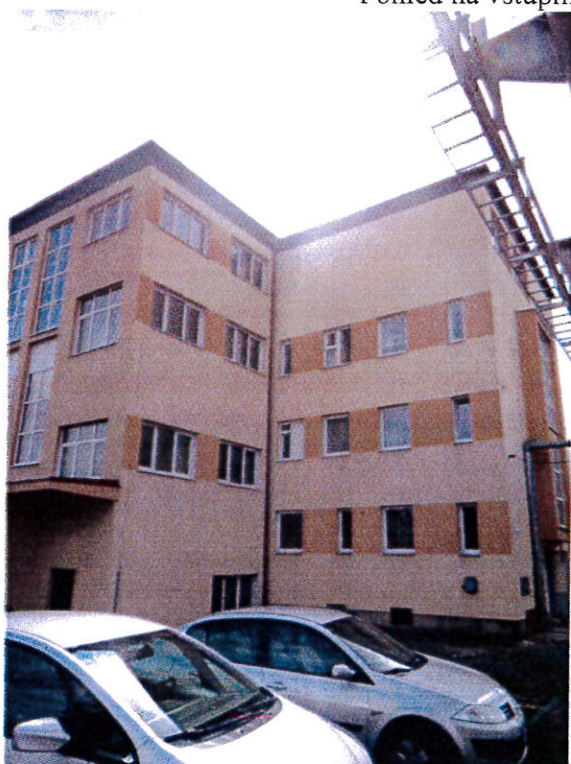
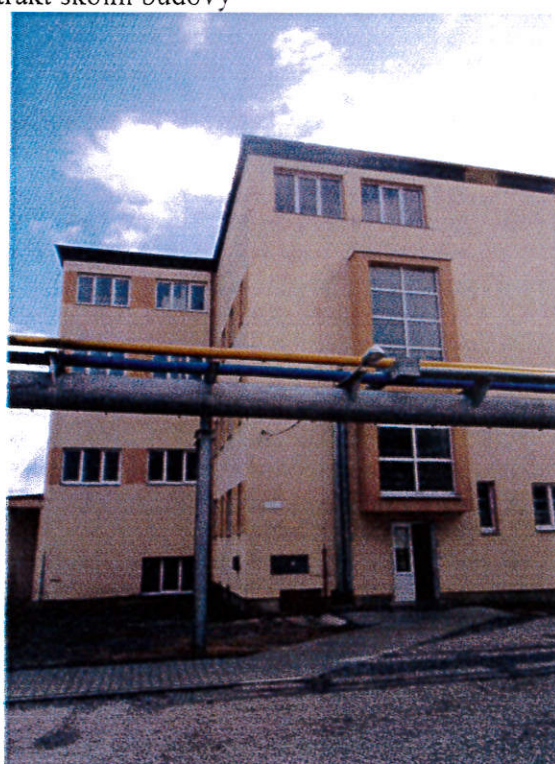
Jižní část a jihozápadní štít budovy

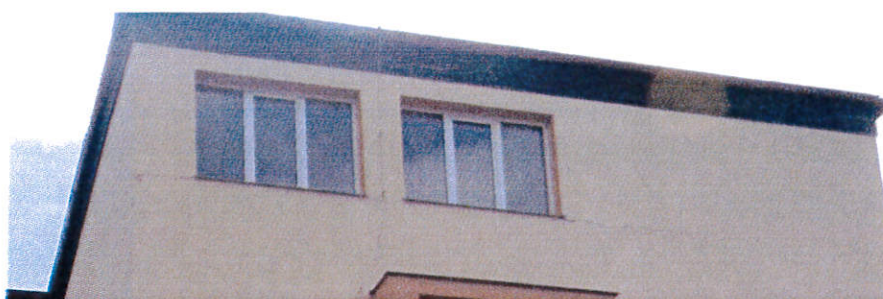
V jihozápadním štítu a části navazující severozápadní stěny nástavby byla zjištěna v úrovni parapetů oken vodorovná prasklina.

Projevuje se na osvětlené straně objektu, kde se odehrávají nejvýraznější změny teplot a která je vystavena maximálním účinkům klimatických zatížení. Navíc je velice blízko konstrukčně, materiálůvě a věkově odlišnému rozmezí mezi konstrukcemi původní budovy a její nástavby. Do jaké míry můžou v jejích projevech hrát roli případné technologické přestávky při budování nástavby, či nějaká technologická pochybení, nelze dnes seriózně definovat, ale ani vyloučit.

Zjištěná a výše popsaná vodorovná porucha neohrožuje stabilitu objektu a jeho nástavby. Vznikla zřejmě záhy po její realizaci, ovšem nijak neomezuje aktuální bezpečnost užívání objektu ani jeho nástavby. Její stabilizace jednoznačně souvisí s provedením vhodného zateplení objektu školy a její nástavby.

Porucha v úrovni parapetu oken na JZ štítu – detail

Její řešení vidím v provedení vhodného zateplení objektu školy a její nástavby. Zpracovatel posudku upozorňuje na nutnost konzultací v případě zjištění jakýchkoliv skutečností, které by měnily předpoklady, z nichž vychází a zdůrazňuje nutnost respektování všech zásad a předpisů týkajících se bezpečnosti práce při provádění všech průzkumných, sanačních i stavebních prací.

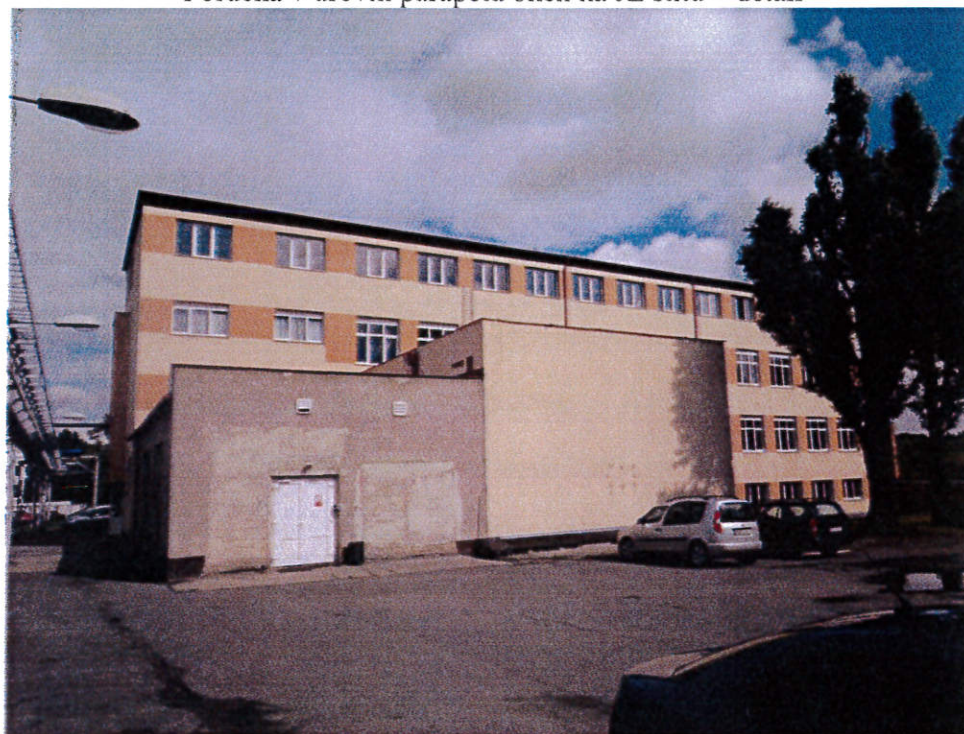
Jihovýchodní fasáda objektu – bez poruch

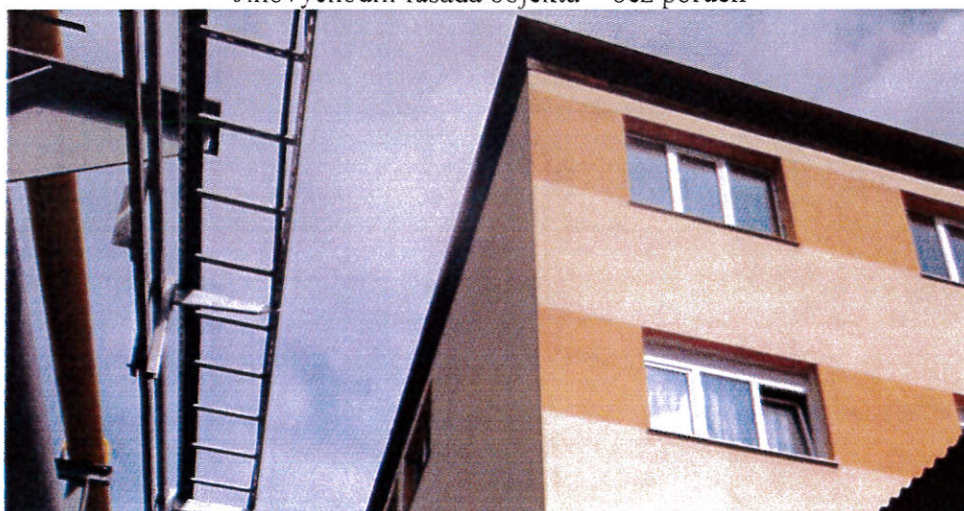
Jižní roh školy - detail
