Most přes strouhu před obcí Nemyslovice

HLAVNÍ PROHLÍDKA

Objekt: Most ev.č. 2751-1 (Most přes strouhu před obcí Nemyslovice)

Datum provedení prohlídky: 13.10.2022

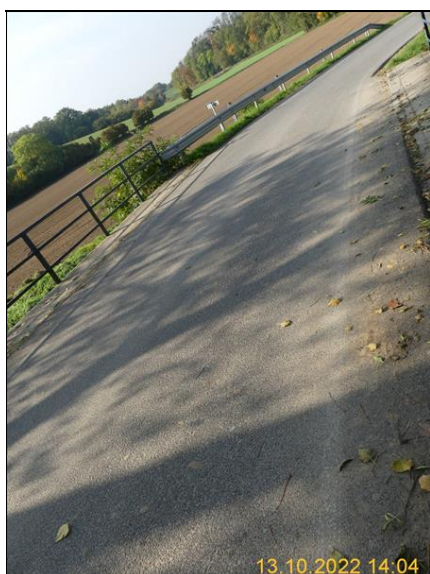
[3.1] 3.1 Vozovka Ve spáře mezi vozovkou a římsou uchycená vegetace.
Vozovka je převýšena nad úroveň chodníků.

[1] 3.1 Vozovka Odstraňovat vegetaci.

[4] 3.1 Vozovka Odstranit vegetaci ze spáry a spáru zatěsnit mezi vozovkou a římsou.

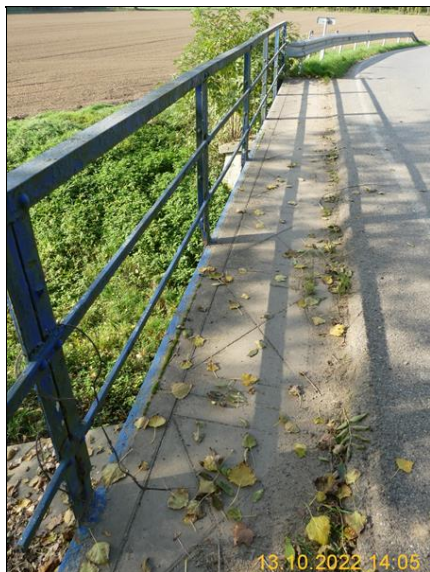
levý chodník

[3.2] 3.2 Chodníky V chodnících jsou trhliny. Koncové části degradují.

- [6] 1.2 Mostní podpěry křídla a čelní zdi Provést rekonstrukci spodní stavby.
- [7] 2 Nosná konstrukce mostu (horní stavba) Provést rekonstrukci nosné konstrukce.
- [8] 3.2 Chodníky Zvážit potřebu chodníků, příp. v rámci rekonstrukce odstranit chodníkové konzoly.
- [9] 3.5 Izolační systém NK V rámci rekonstrukce mostu obnovit hydroizolaci.

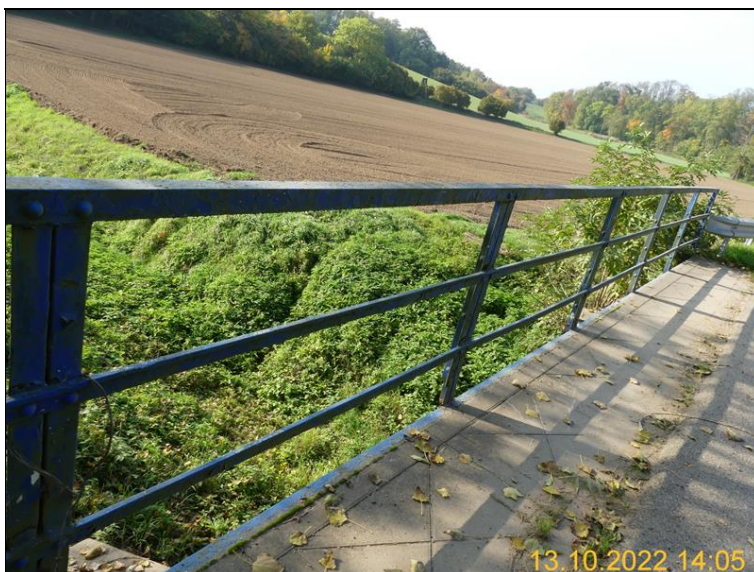
Levé zábradlí

[4.2] 4.2 Zábradlí Zádržný systém neodpovídá platným předpisům. Sloupky korodují
v místě upevnění včetně oslabení průřezu.
Nátěr zábradlí se odlupuje.

- [5] 4.2 Zábradlí Osadit na most zádržný systém v souladu s platnými předpisy.

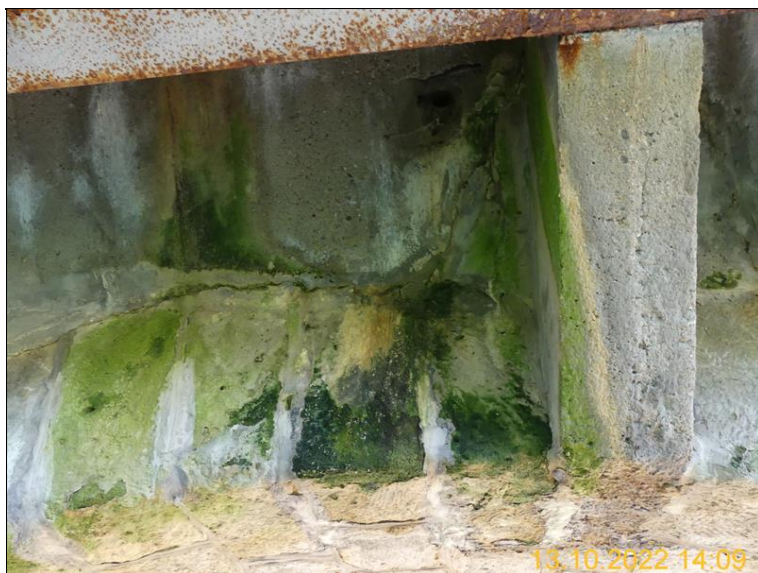
- [2.1] 2 Nosná konstrukce mostu (horní stavba) Stopy průsaků, mapy, na betonu rozšíření lokálně výraznější výluhy, především vpravo.
Kamenné bloky zdiva především povrchově zvětralé, ojediněle výraznější poškození zdiva.
Na ocelových nostních stopy koroze, především v místě uložení a na horní pásnici.
Zkorodované části nosníků pravděpodobně před natřením

neřešeny. Oslabení ocelových prvků trvá.
Lokální degradace betonu rozšíření.
Lokálně na povrchu nosné konstrukce nazelenalý povlak,
biologické napadení.

Průsaky a bionapadení na nosné konstrukci

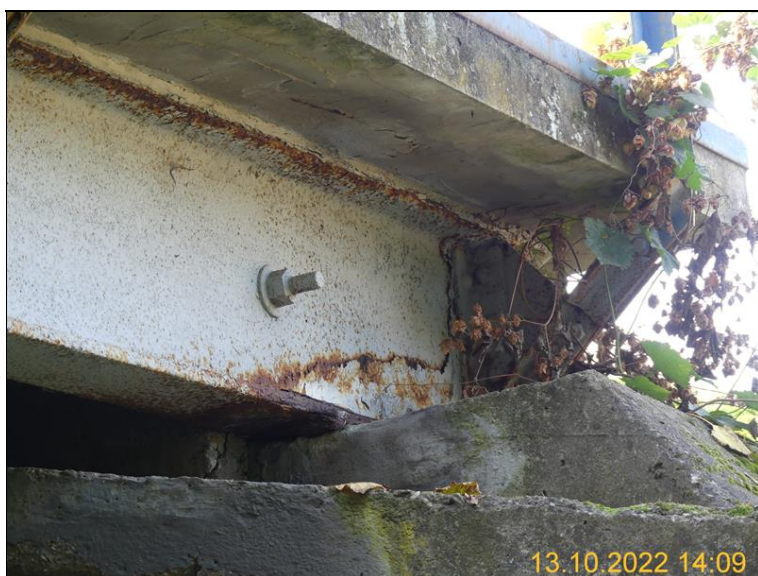
Koroze na nosníku pravého chodníku

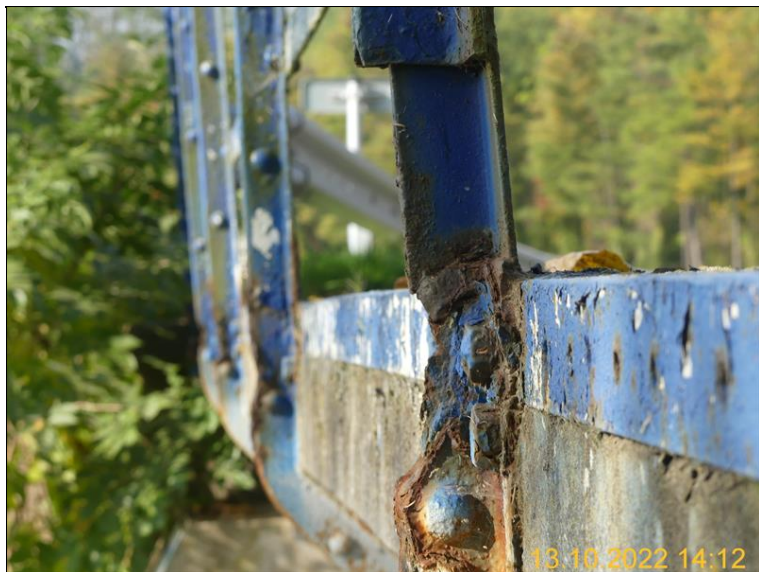
Koroze zábradlí v místě upevnění

[3] 4.2 Zábradlí Osadit dopravní značení omezující rychlost na 60km/h na obou stranách mostu.
