IMOS Brno, a.s.
Divize silniční vývoj
Olomoucká 174
627 00 Brno

Na základě výše uvedené smlouvy o dílo provedl zhotovitel diagnostický průzkum vozovky na vybraných úsecích silnic III/1021 a III/1024 spočívající ve vizuální prohlídce s grafickým záznamem a fotodokumentací poruch, měření průhybů a posouzení únosnosti vozovky, jádrových vývrtech, vrtaných sondách, rozborech asfaltové směsi a podložní zeminy a stanovení množství PAU. Posouzení parametrů vozovky je provedeno podle technických podmínek TP87. Byly stanoveny výstupní parametry k hodnocení konstrukce vozovky. Předkládá se návrh opravy vozovky.

Název: Hvozdnice - Bratřínov
Okres: Praha-západ
Kraj: Středočeský

Silnice: III/1021
Začátek úseku: km 3,342 (UB 1242A128)
Konec úseku: km 9,592 (UB 1244A087)
Délka úseku: 6,250 km

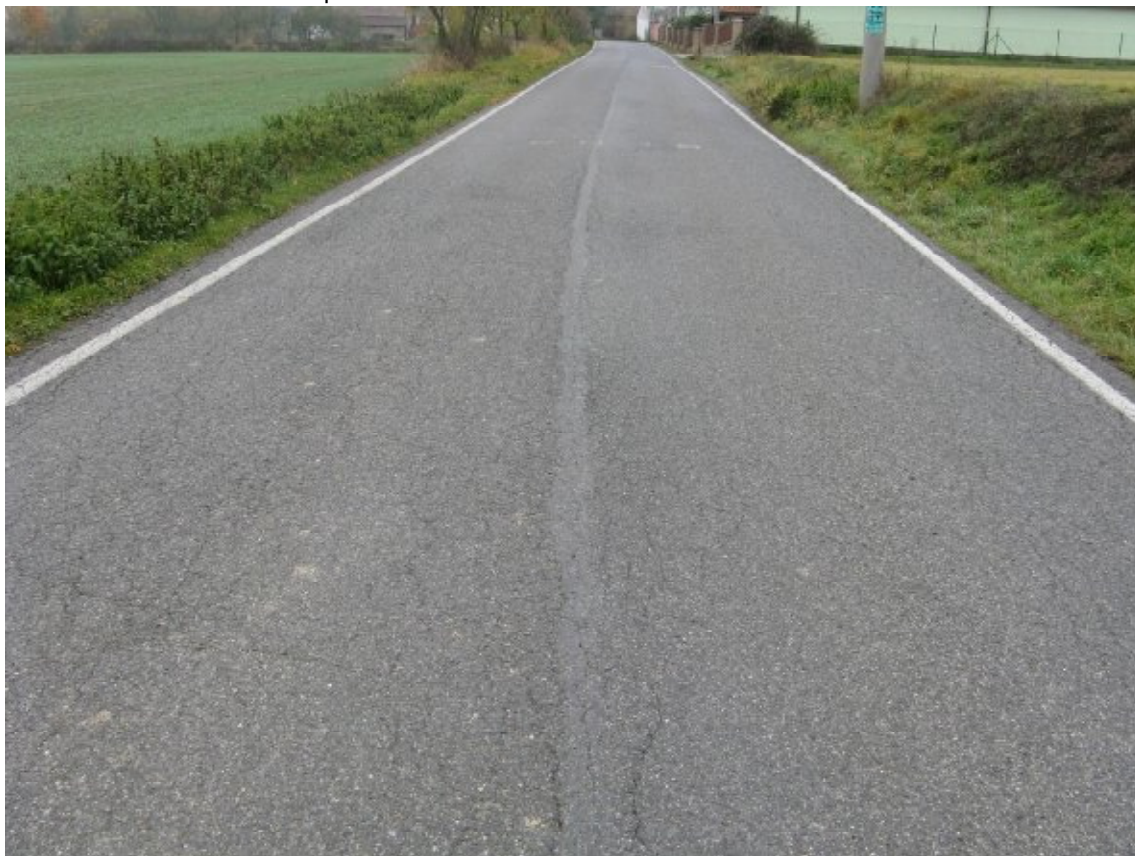
F02, km 3,510+

Ztráta asfaltového tmelu, hloubková koroze, mozaikové, podélné rozvětvené a sít'ové trhliny; intravilán obce Sloup.

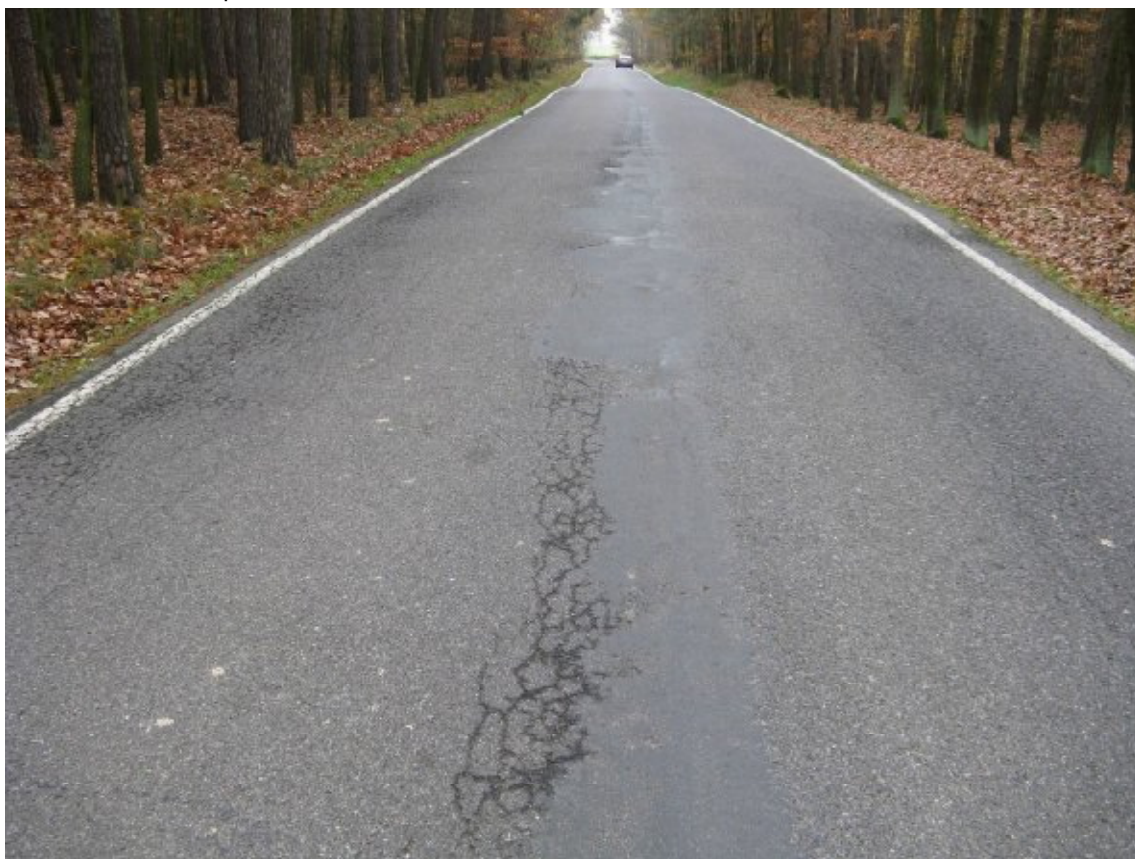
F11, km 4,410+

Ztráta asfaltového tmelu, hloubková koroze, mozaikové, podélné rozvětvené a sít'ové trhliny, olamování okrajů, vysprávký tryskovou metodou, nepravidelné hrboly.

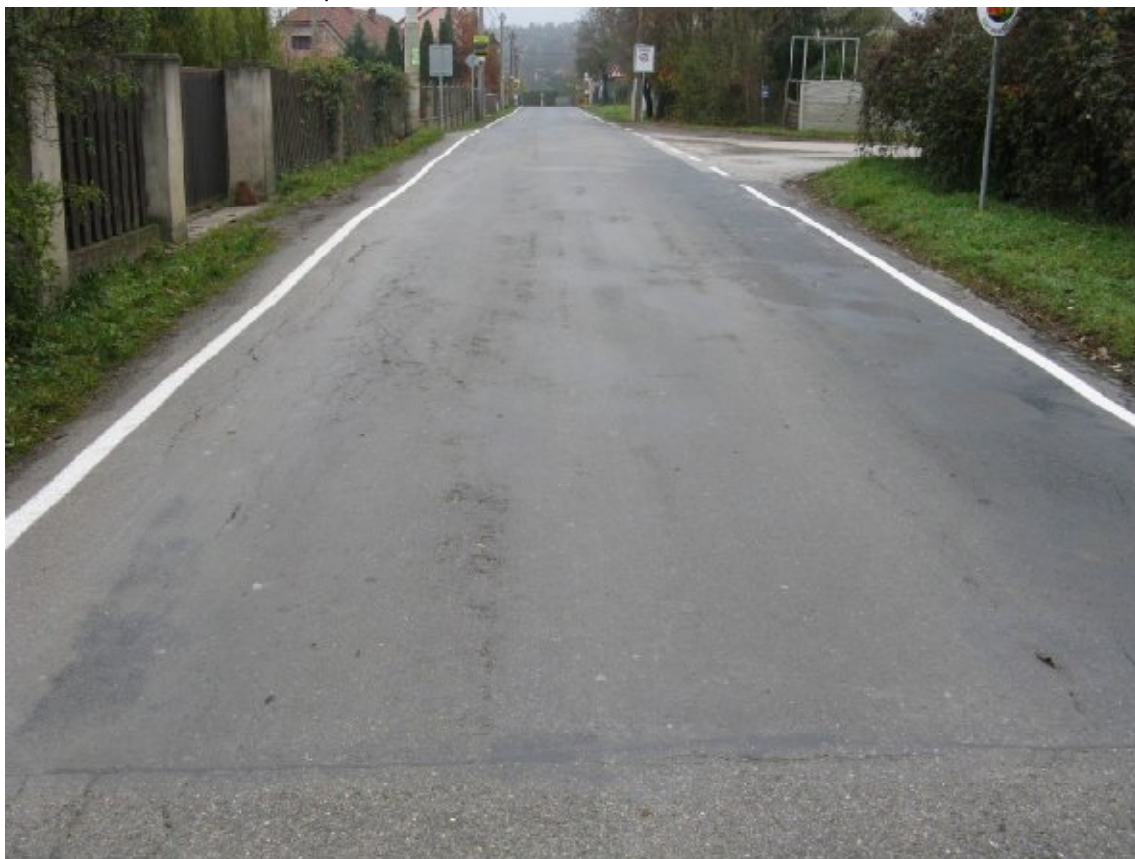
F19, km 5,210+

Příčná pracovní spára na začátku obce Hvozdnice – změna povrchu; síťové trhliny, plošné deformace, vysprávkky, nepravidelné hrboly.

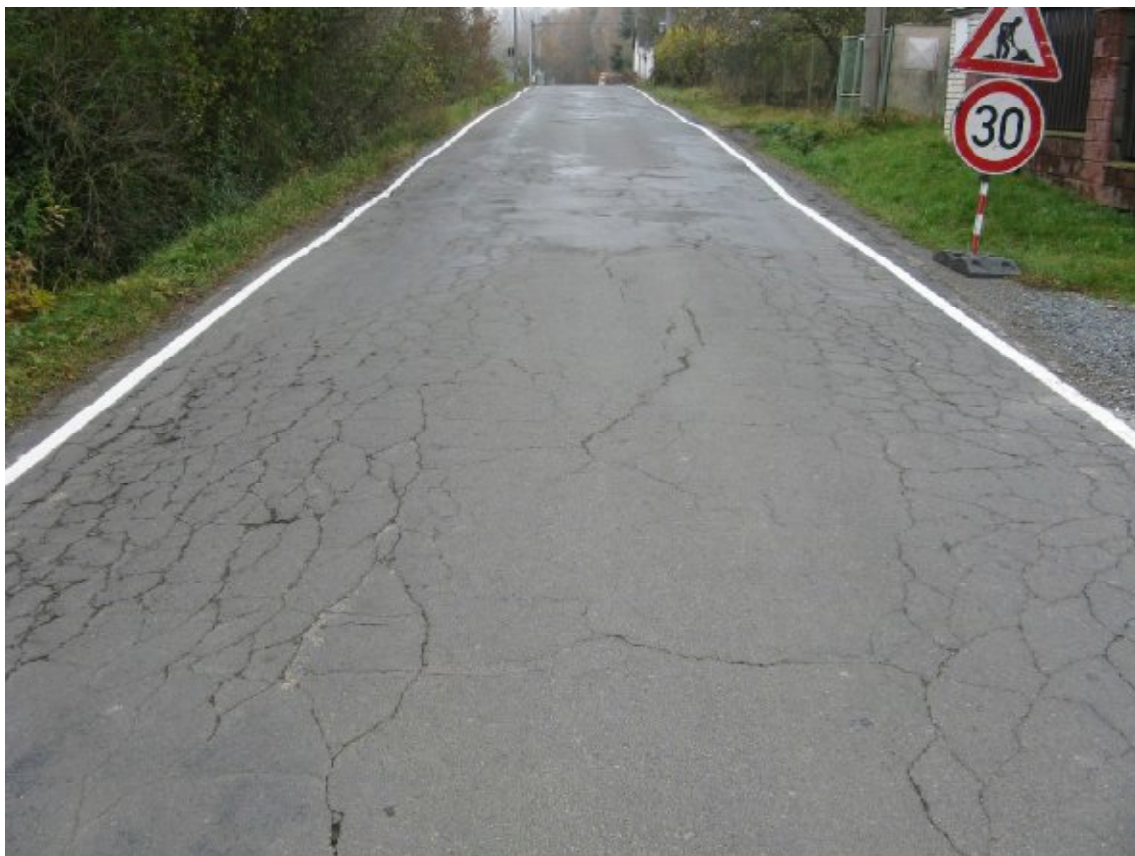
F23, km 5,610+

Síťové trhliny, plošné deformace, vysprávkky, nepravidelné hrboly; intravilán obce Hvozdnice.

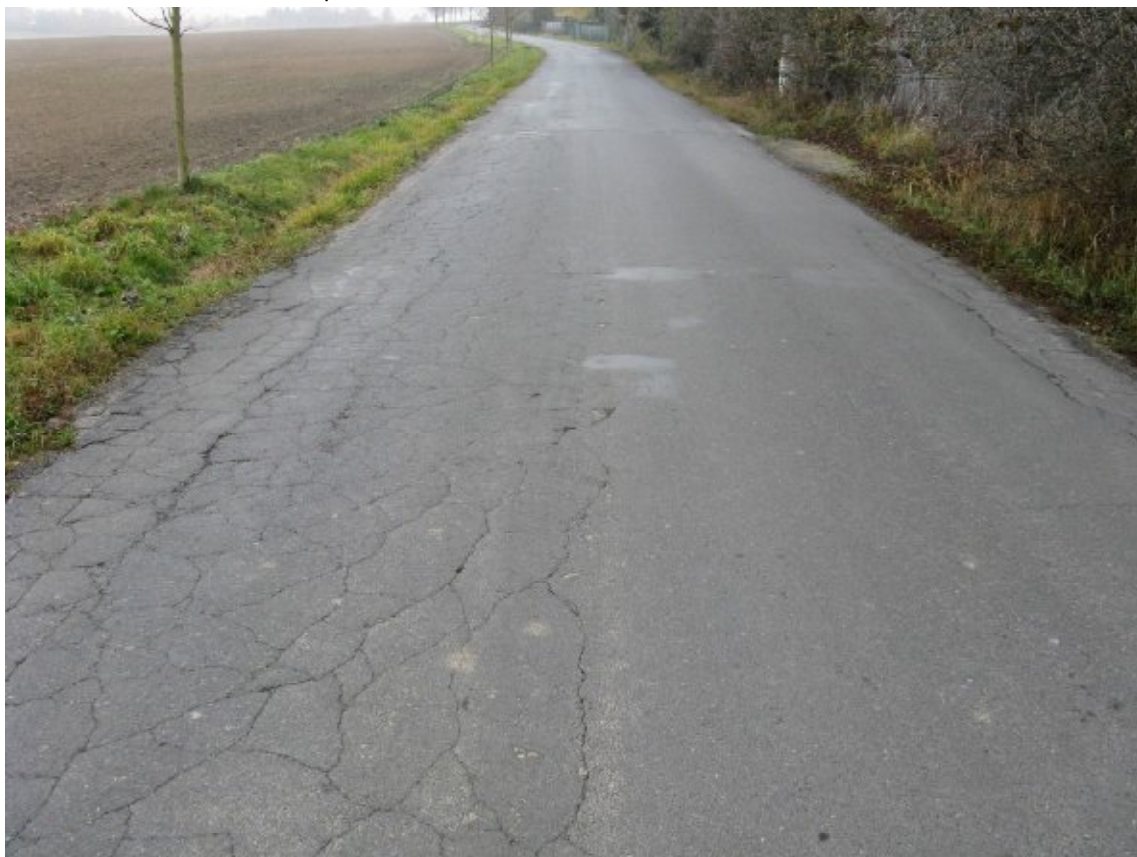
F30, km 6,310+

Sít'ové trhliny, plošné deformace, vysprávkky, nepravidelné hrboly, olamování okrajů, zanesení příkopů, zvýšená nezpevněná krajnice.

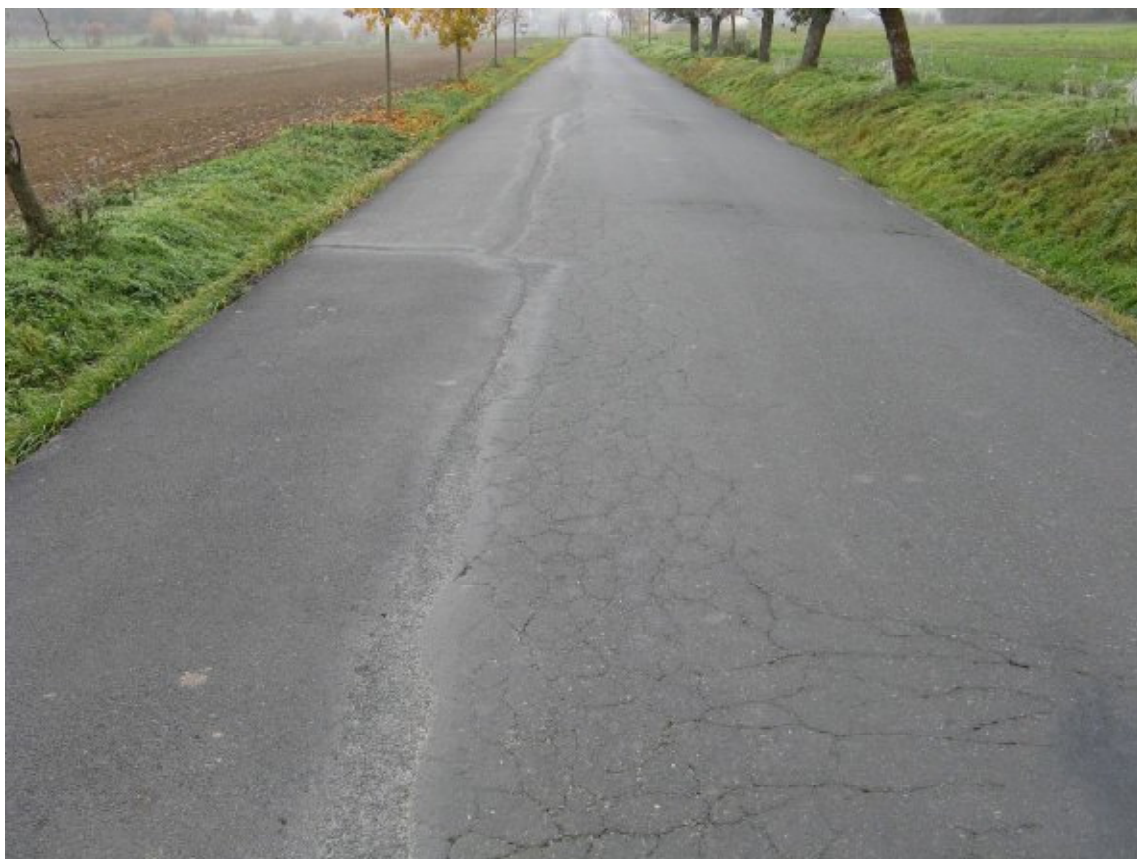
F35, km 6,810+

Mozaikové, příčné rozvětvené a sít'ové trhliny, vysprávkky, zanesení příkopů, zvýšená nezpevněná krajnice.

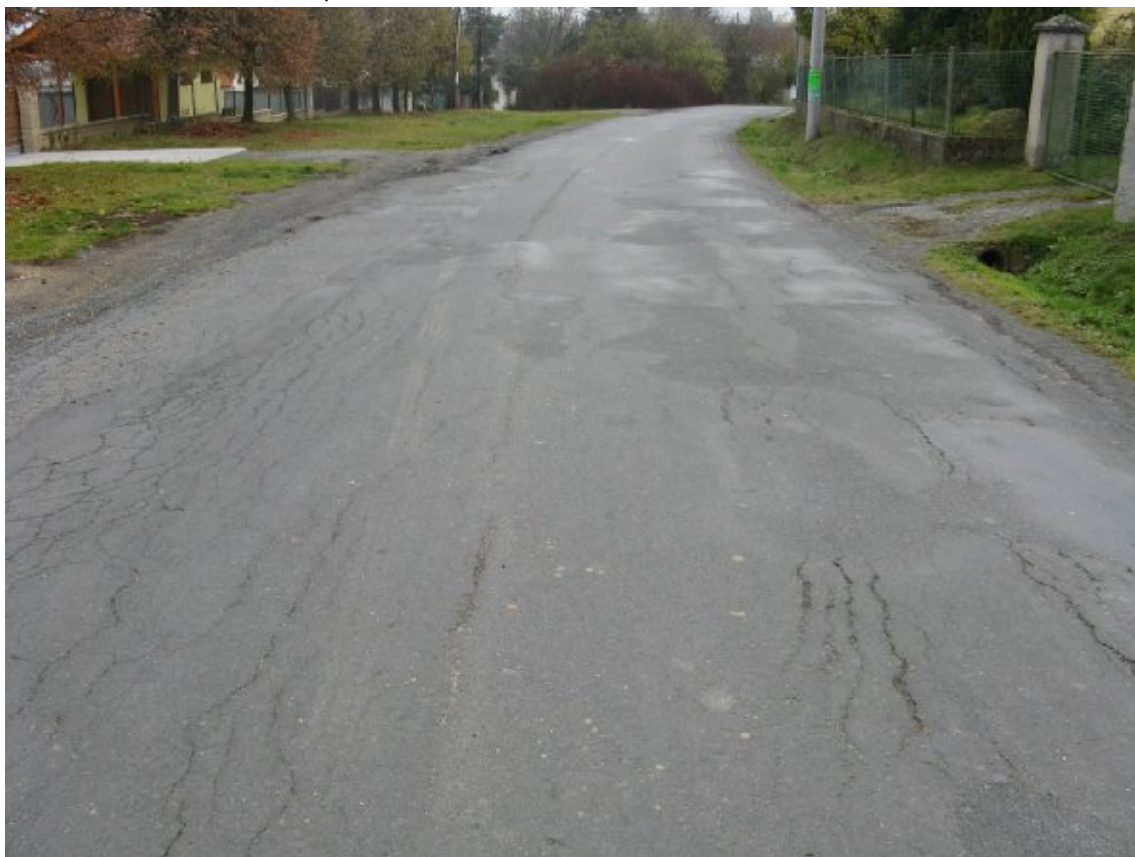
F45, km 7,810+

Podélné rozvětvené a síťové trhliny, plošné deformace, vysprávký, nepravidelné hrboly, olamování okrajů; intravilán obce Bojanovice.

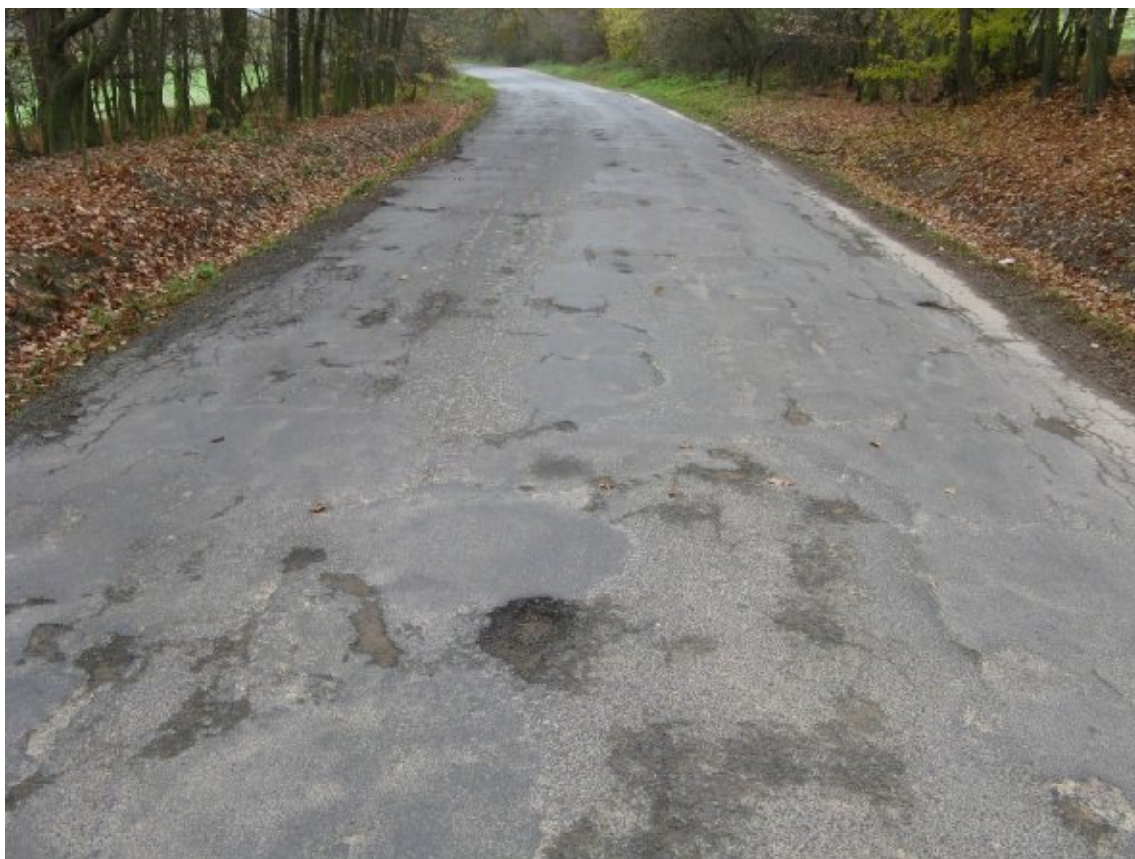
F55, km 8,810+

Síťové trhliny, plošné deformace, vysprávký, výtluky, nepravidelné hrboly, olamování okrajů, zanesení příkopů, zvýšená nebezpečná krajnice.

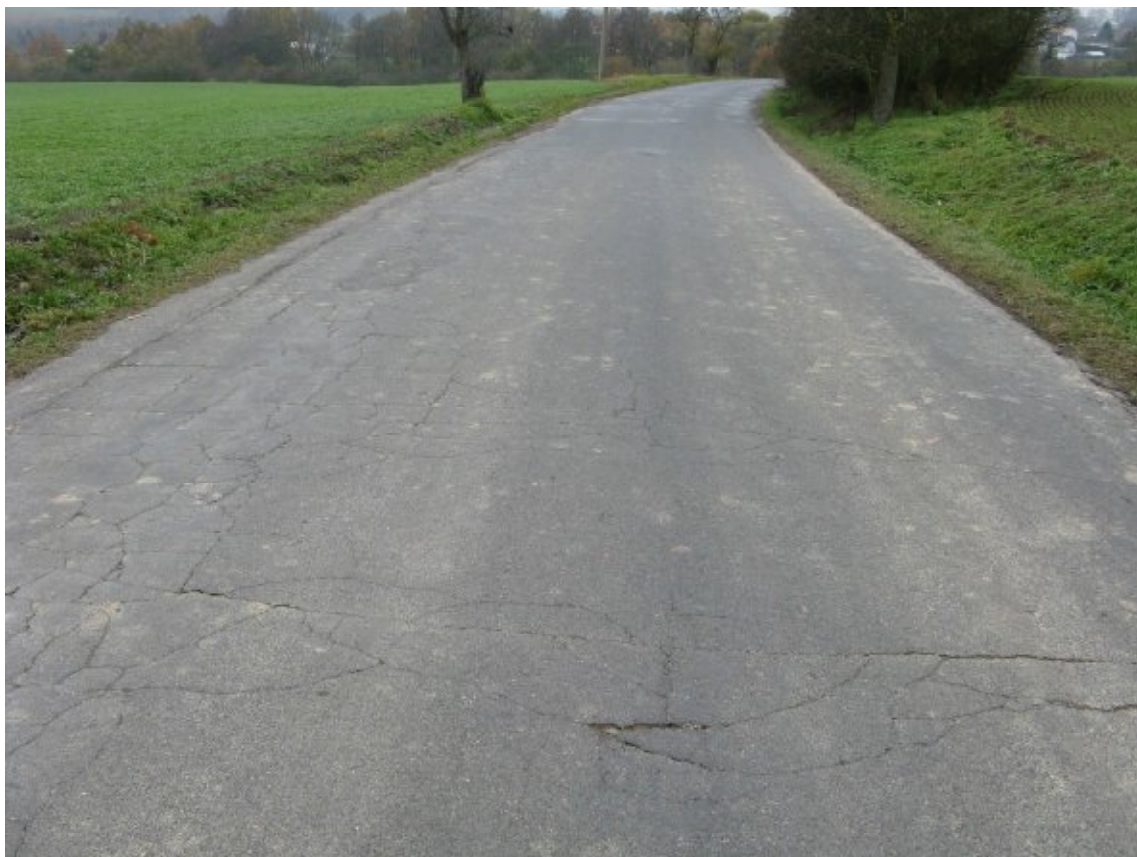
F59, km 9,210+

Mozaikové, příčné, podélné a nepravidelné rozvětvené trhliny, síťové trhliny, olamování okrajů, zanesení příkopů, zvýšená nezpevněná krajnice.

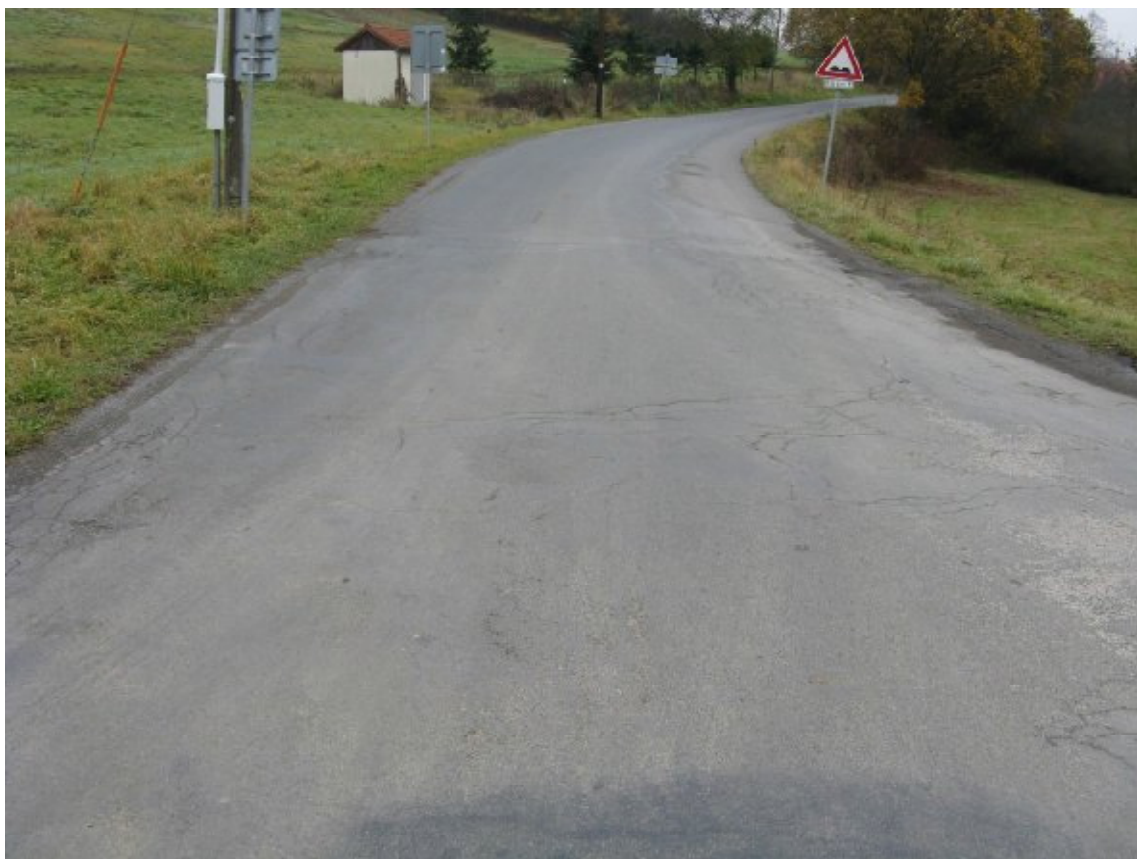
F63, km 9,592-

Mozaikové, příčné, podélné a nepravidelné rozvětvené trhliny, síťové trhliny, plošné deformace, zanesení příkopů, zvýšená nezpevněná krajnice; intravilán obce Bratřínov.

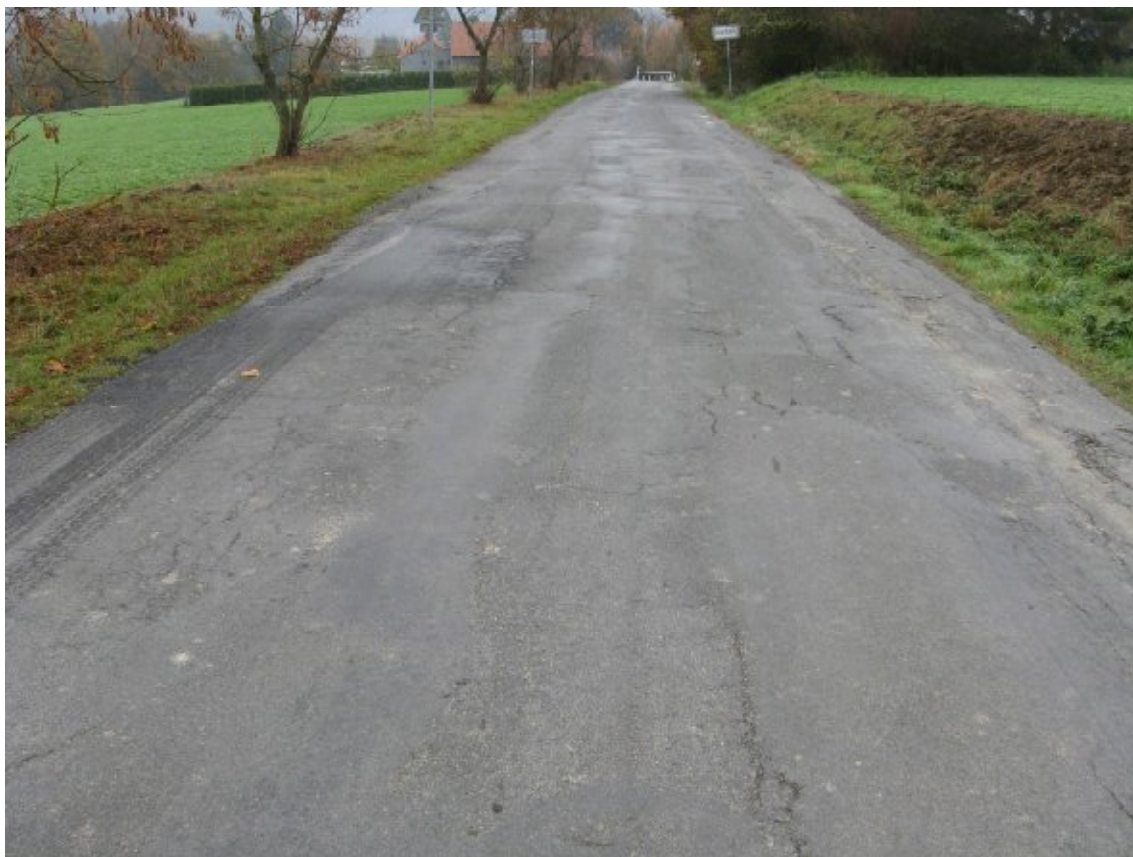
F03, km 6,810+

Sít'ové trhliny, plošné deformace, vysprávkky, nepravidelné hrboly, zanesení příkopů, zvýšená nezpevněná krajnice.

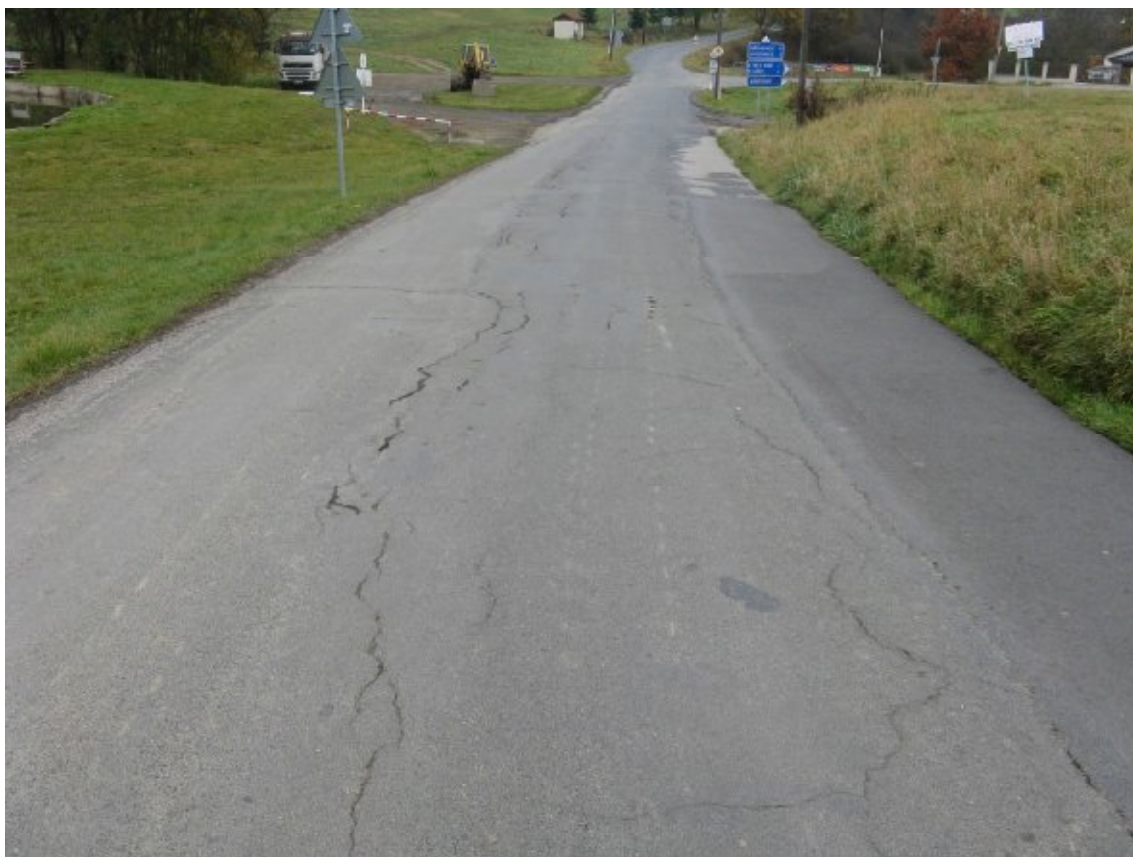
F08, km 7,310+

Příčné, podélné a nepravidelné rozvětvené trhliny, vysprávkky, zanesení příkopů, zvýšená nezpevněná krajnice; intravilán obce Bratřínov.
