**ČESKÉ VYSOKÉ UČENÍ TECHNICKÉ v PRAZE
FAKULTA STAVEBNÍ - ZKUŠEBNÍ LABORATOŘ**

Z P R Á V A č . Z P / 1 3 6 0 1 4 / 2 0 2 3

III/0093 Zlonín – diagnostický průzkum vozovky

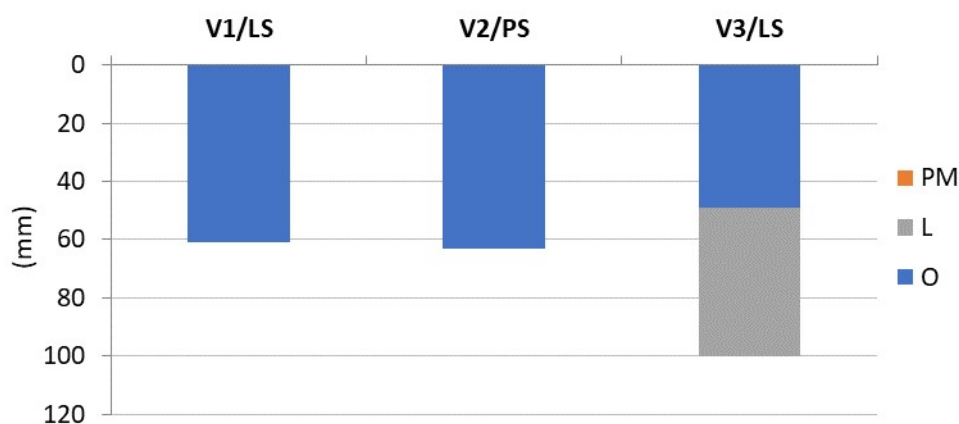
Obrázek 2 Tloušťky konstrukčních vrstev

Zjištěná tloušťka asfaltem stmelených vrstev se pohybuje mezi 61 mm až 100 mm. Asfaltem stmelené vrstvy se skládají z jedné až dvou vrstev. Obrusná vrstva má tloušťku od 49 mm do 63 mm. Obrusná vrstva má maximální velikost zrna 8 mm. Jedná se o směsi typu ACO 8, resp. ABJ (dle již neplatného značení). Obrusná a ložní vrstva nebyly řádně spojeny.

Tloušťka ložní vrstvy byla 51 mm. Ložní vrstva má maximální velikost zrna 16 mm. Jedná se o směs typu ABH (dle již neplatného značení).

Asfaltem stmelené vrstvy byly realizovány na prolévané vrstvě typu penetrační makadam o přibližné tloušťce cca 60 mm až 120 mm. Další podkladní vrstva měla charakter nestmelených materiálů s maximální velikostí zrna 63 mm. Lze ji zařadit jako ŠD v kvalitě A. V aktivní zóně vozovky se nachází zemina typu G4 GM, štěrk hlinitý. Zemina G4 GM je namrzavá zemina, která je podmíněčně vhodná do násypu a podmíněčně vhodná do podloží vozovky. Předpokládané charakteristiky zeminy jsou

Vzhledem k stáří asfaltových vrstev a poruchám vozovky doporučuji asfaltem stmelené konstrukční vrstvy kompletně odstranit.

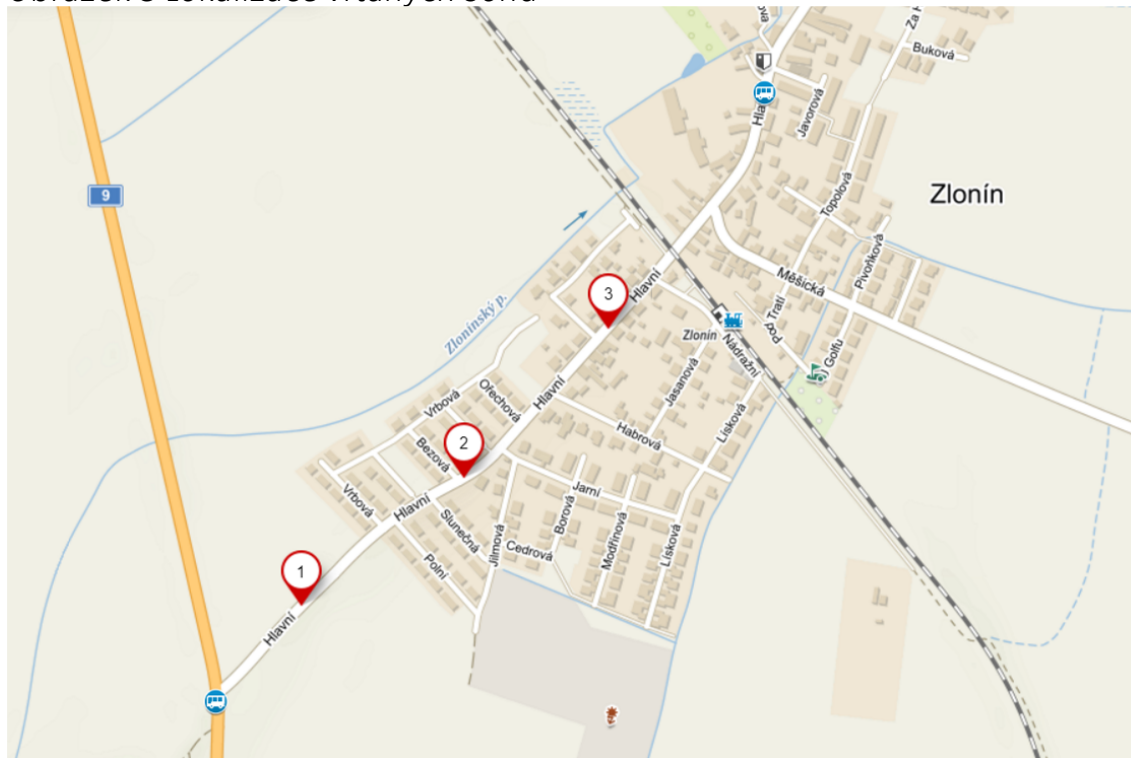
Obrázek 3 Lokalizace vrtaných sond

Pozn. 1- vývrt V1/LS, 2- sonda S1, vývrt V2/PS, 3- vývrt V3/LS

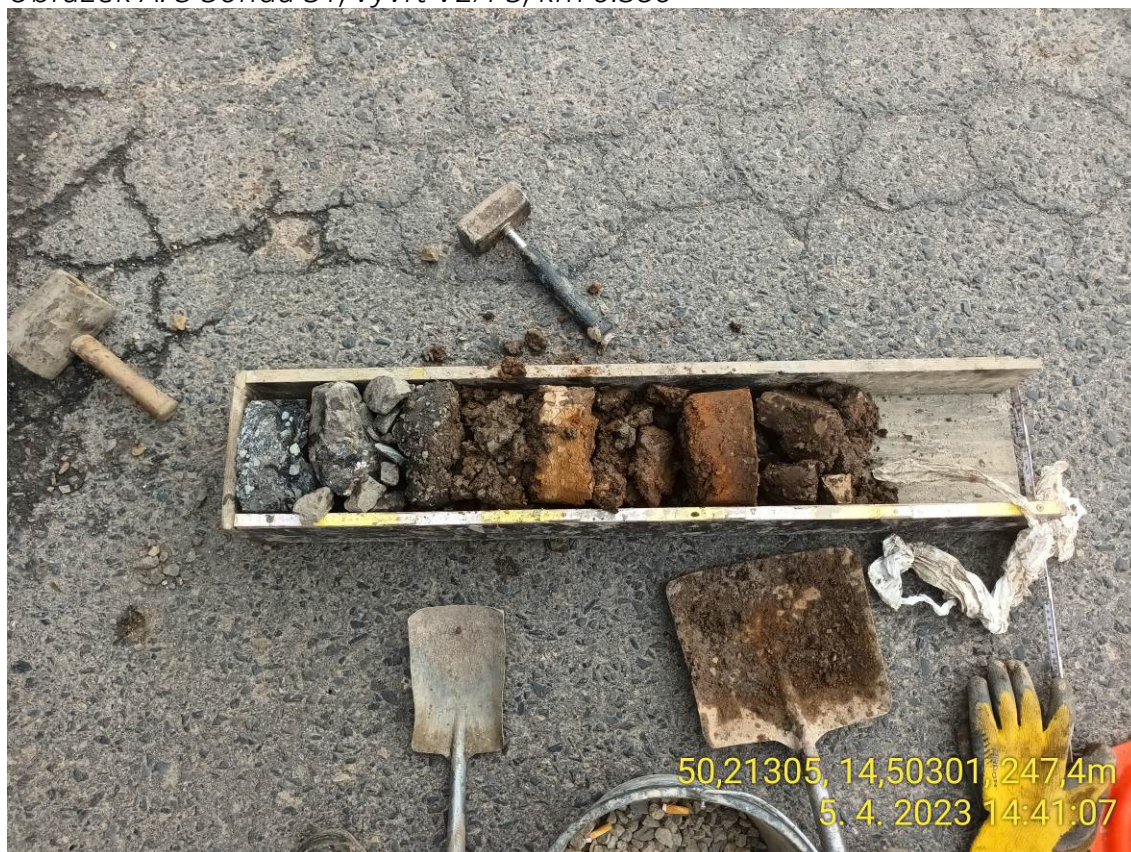
Obrázek A. 3 Sonda S1, vývrt V2/PS, km 0.380

Sonda S1; III/10093; km 0.380; PS		
Asfaltem stmelené vrstvy	Obrusná	63
Penetrační makadam		120
Nestmelené vrstvy		360
TLOUŠŤKA CELKEM		543
Aktivní zóna		G4 GM
