**DIAGNOSTICKÝ PRŮZKUM
KONSTRUKCE VOZOVKY
SILNICE II/261
KM 0,000 - 3,013**

Zpráva č. DV-20-034 z 12/2020

AFRY CZ s.r.o.

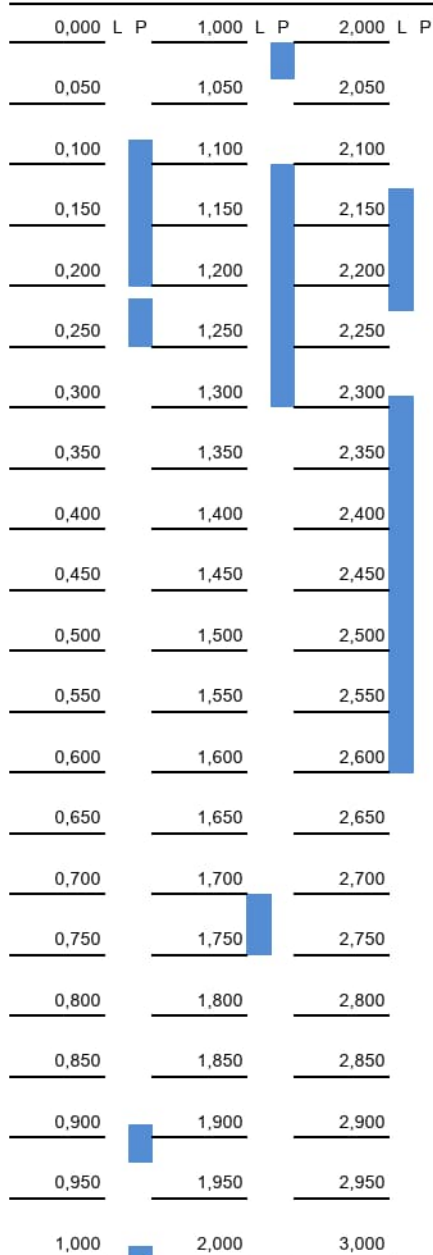
Název poruchy:	Vysprávký	Číslo dle TP 82 :	9	Číslo dle. č. ŘSD:	10				
Popis:	Místo na vozovce, které je vyspraveno odfrézováním a přidáním asfaltové směsi. Takto vyspravené místo na vozovce charakterizuje nehomogenní povrch vozovky, sníženou rovnost a možnost dalšího vývoje výtlučků.								
Statistické zpracování:	Celková délka postižených částí [m]			% zastižené délky komunikace			% ze všech zastižených poruch		
	L	P	L nebo P	L	P	L nebo P	L	P	L nebo P
	460	430	890	15,3	14,3	29,5	3,3	3,1	6,5
Poznámka:

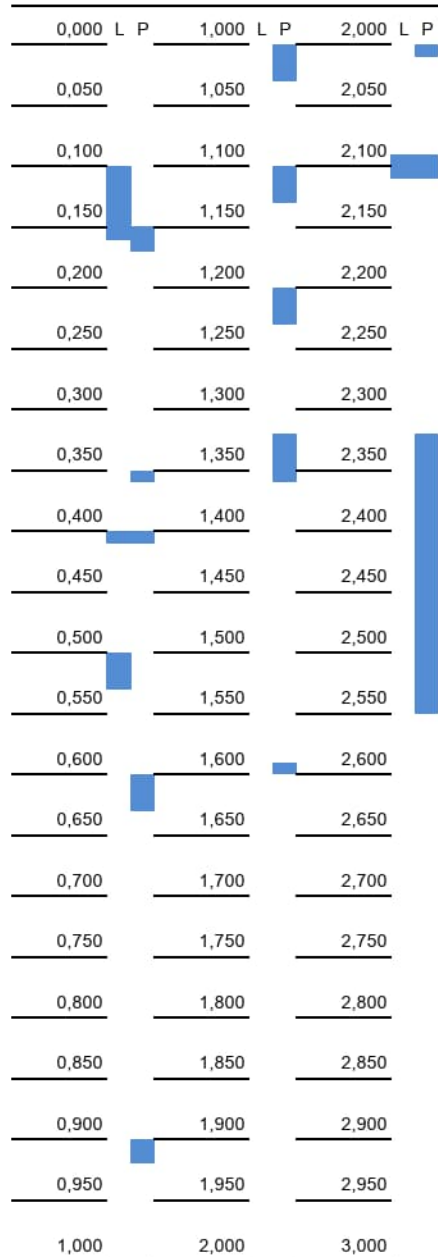
Záznamový list poruchy: Síťové trhliny

Název poruchy:	Síťové trhliny	Číslo dle TP 82 :	17	Číslo dle. č. ŘSD:	8				
Popis:	V první fázi se podobají mozaikovým trhlinám, ale zasahují všechny asfaltové vrstvy vozovky. Velikost ok je přibližně podle tloušťky asfaltových vrstev 10 - 40 cm.								
Statistické zpracování:	Celková délka postižených částí [m]			% zastižené délky komunikace			% ze všech zastižených poruch		
	L	P	L nebo P	L	P	L nebo P	L	P	L nebo P
	120	490	570	4,0	16,3	18,9	0,9	3,6	4,1
Poznámka:

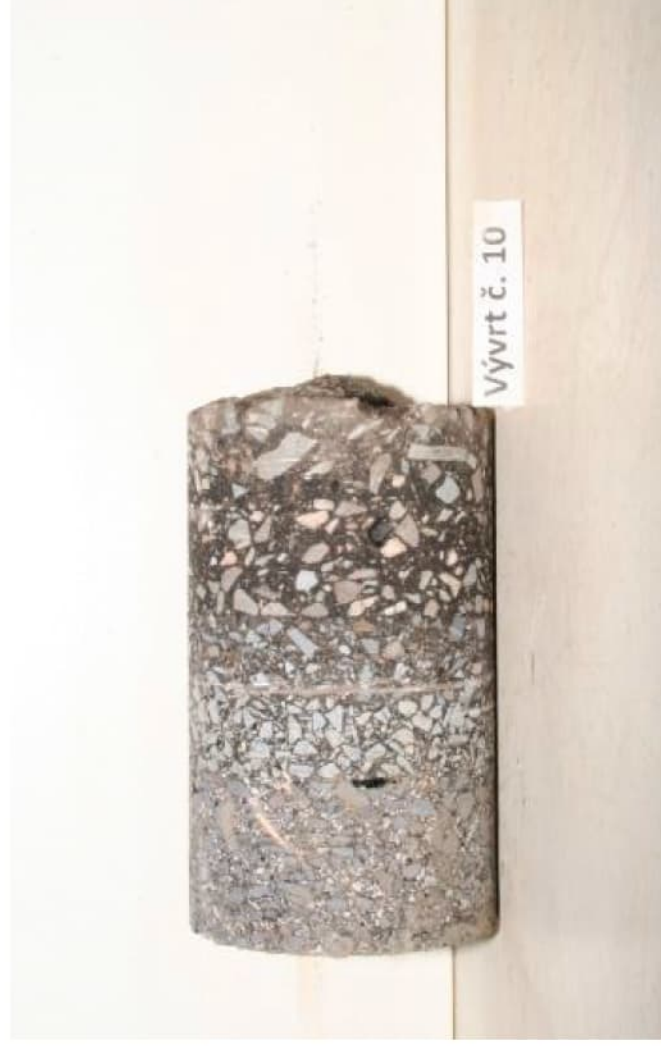
VÝVRT Č. 10 - staničení km 0,750 L

spojení vrstev	tloušťka vrstvy	
19,3 kN	AC 11	75 mm
14,1 kN	AC 16	32 mm
10,7 kN	AC 11	40 mm
	AC 22	95 mm

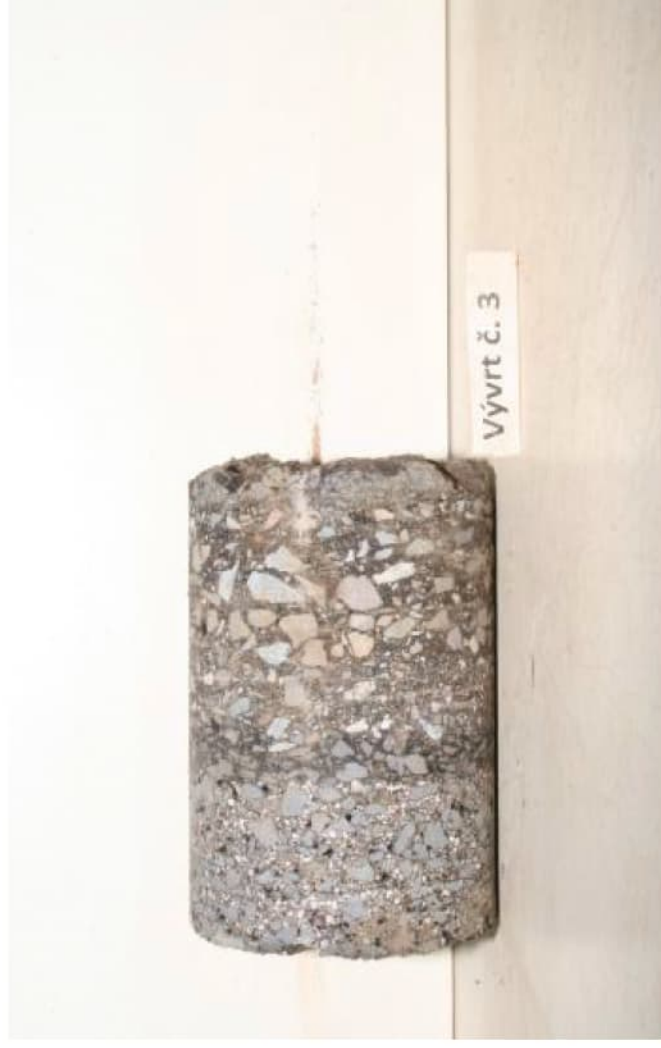
VÝVRT Č. 3 - staničení km 1,000 P

spojení vrstev	tloušťka vrstvy	
6,3 kN	AC 11	74 mm
12,1 kN	AC 16	55 mm
	AC 16	70 mm
	0	11 mm

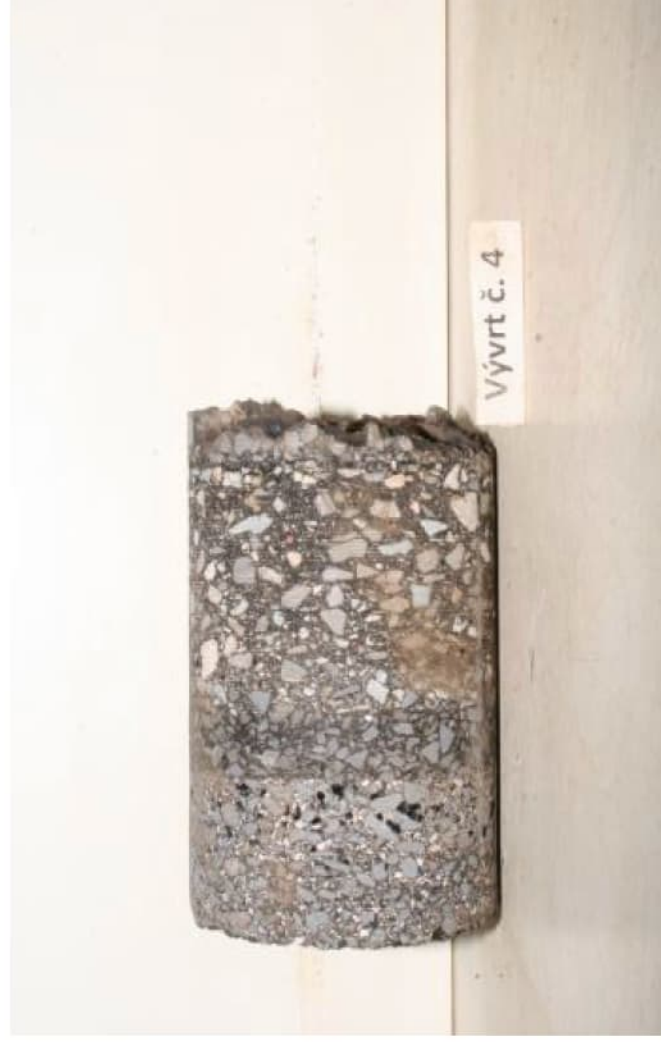
VÝVRT Č. 4 - staničení km 1,250 P

spojení vrstev	tloušťka vrstvy			
	7,1 kN	42 mm	92 mm	16 mm
	AC 11	AC 16	AC 16	AC 16

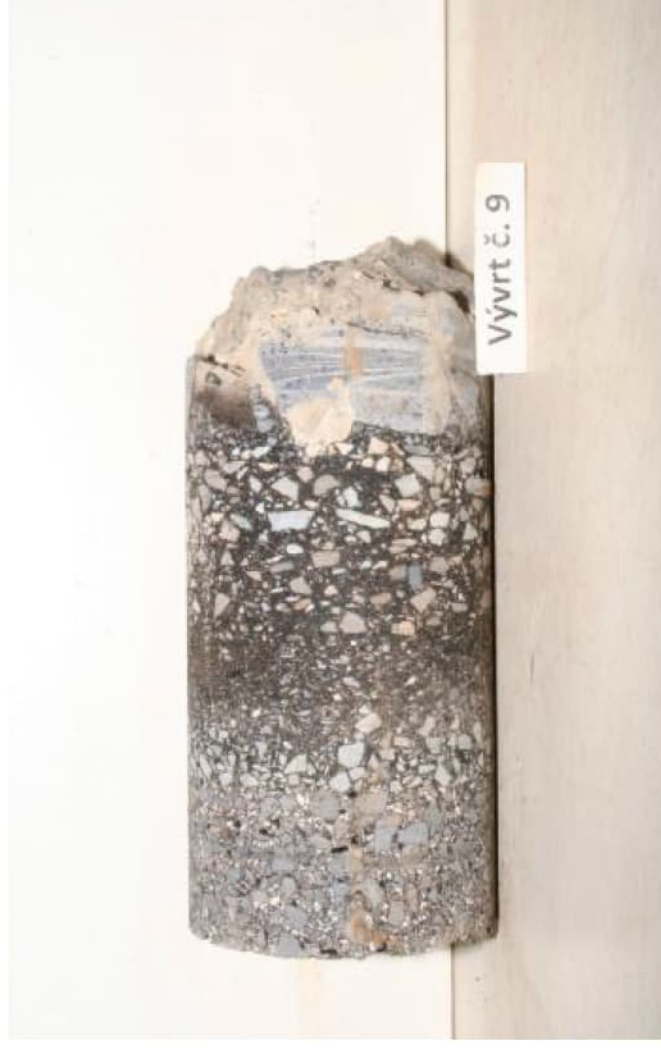
VÝVRT Č. 9 - staničení km 1,500 L

spojení vrstev	tloušťka vrstvy	
10,1 kN	AC 11	70 mm
5,7 kN	AC 16	35 mm
8,9 kN	AC 11	32 mm
	AC 22	90 mm
	PM	73 mm

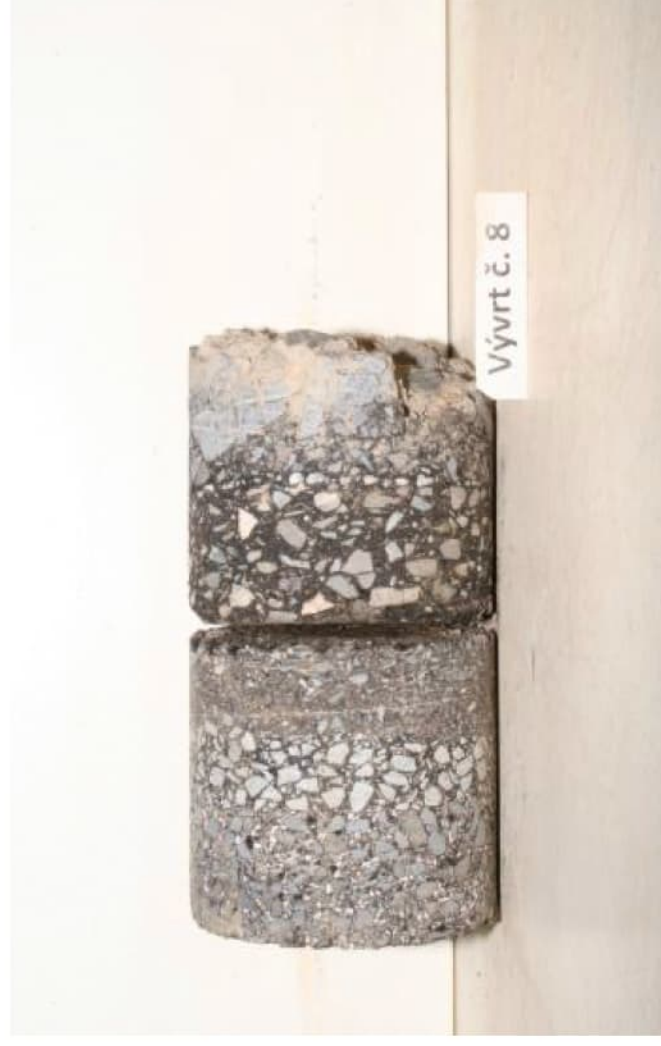
VÝVRT Č. 8 - staničení km 1,750 L

spojení vrstev		tloušťka vrstvy	
14,7 kN	AC 11	55 mm	↓
6,0 kN	AC 16	32 mm	
nespojeno	AC 11	45 mm	
	AC 16	60 mm	
	PM	78 mm

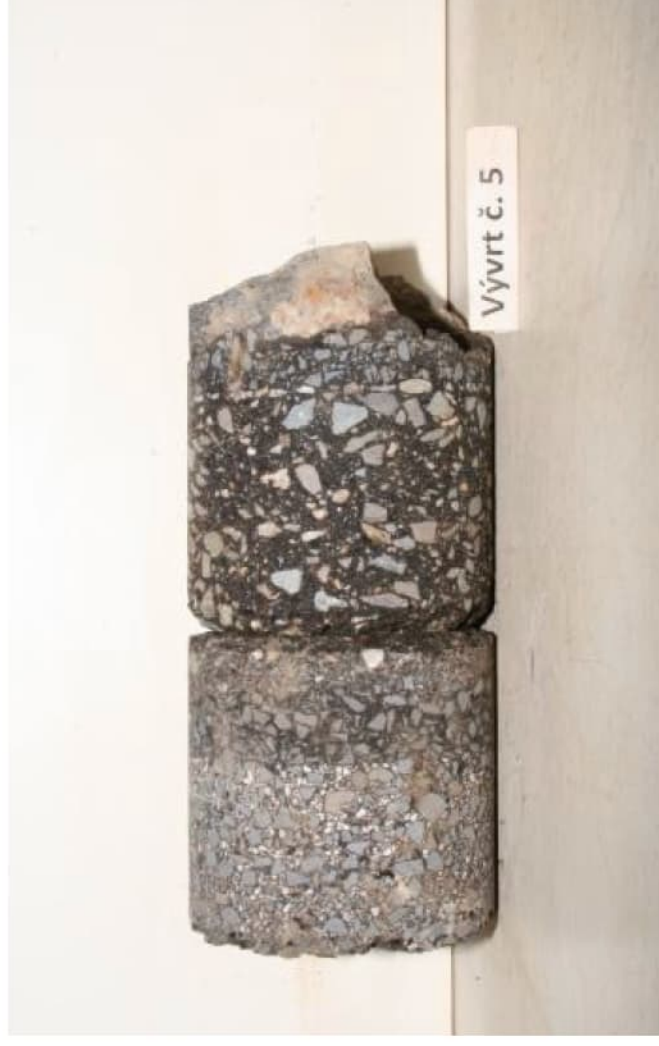
spojení vrstev	tloušťka vrstvy		
		10,5 kN	↓
	79 mm	AC 11	
	52 mm	AC 16	
	105 mm	AC 16	
	64 mm	PM

nespojeno

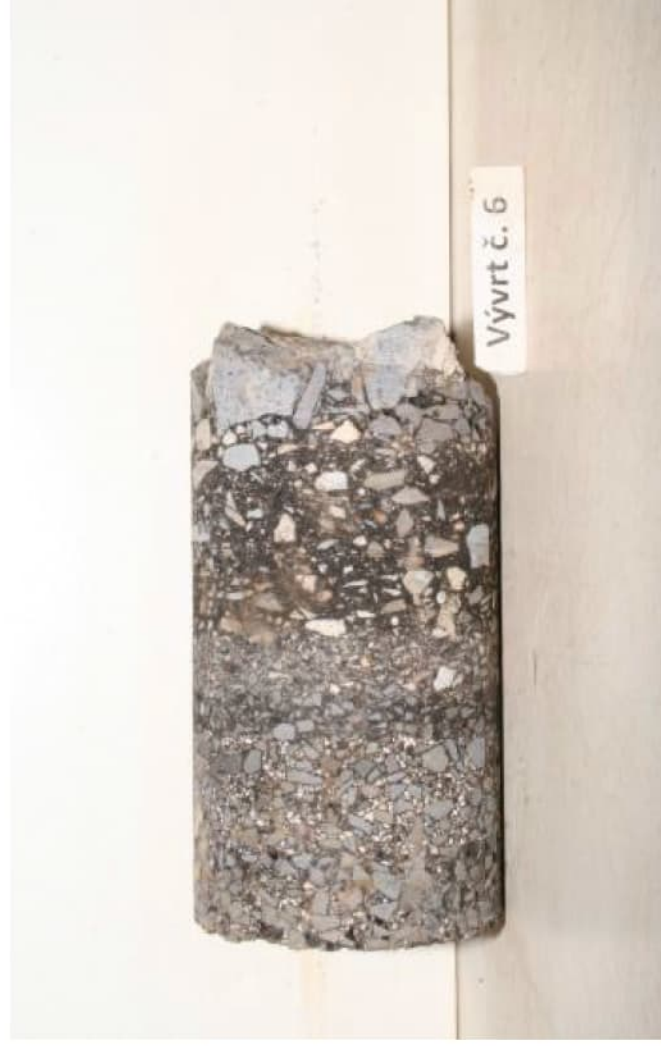
VÝVRT Č. 6 - staničení km 2,250 P

spojení vrstev	tloušťka vrstvy	
5,2 kN	AC 11	39 mm
16,1 kN	AC 11	46 mm
8,0 kN	AC 16	45 mm
	AC 16	83 mm
	PM	57 mm

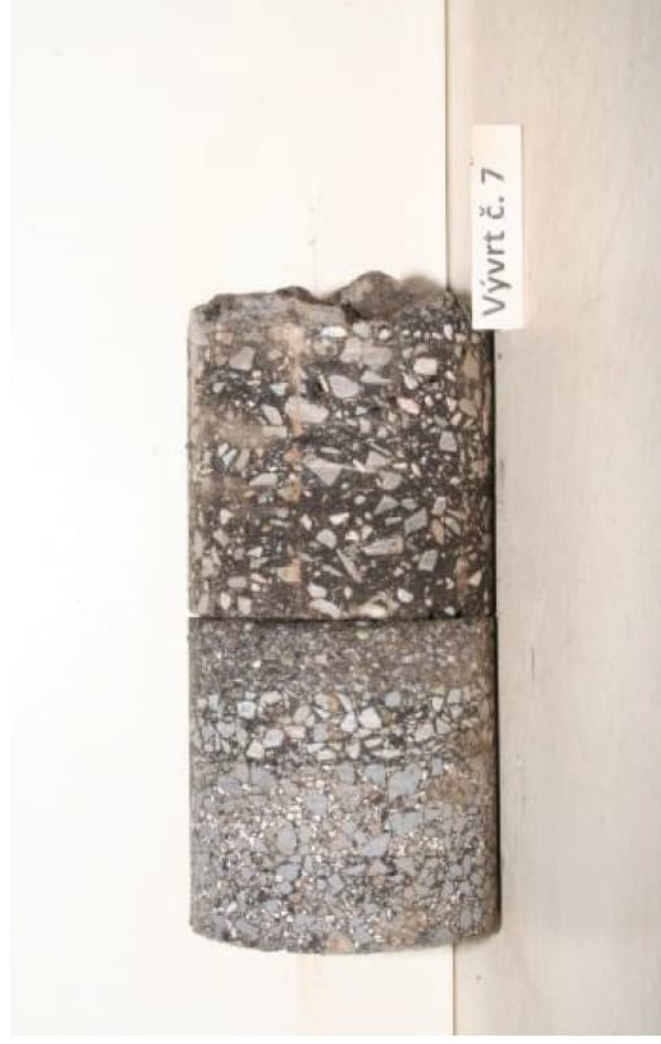
VÝVRT Č. 7 - staničení km 2,500 L

spojení vrstev		tloušťka vrstvy	
4,7 kN	AC 11	40 mm	↓
15,8 kN	AC 11	41 mm	
nespojeno	AC 16	58 mm	
	AC 16	141 mm
