# **Most 101-059**

Most TGM v Kralupech nad Vltavou

## **MIMOŘÁDNÁ PROHLÍDKA**

**Objekt: Most ev.č. 101-059 (Most TGM v Kralupech nad Vltavou)**

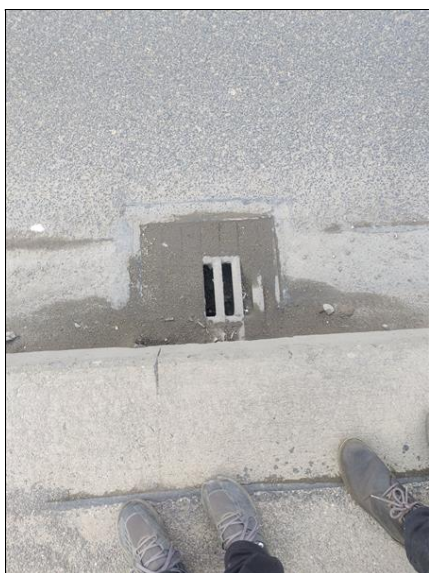
ODV-PR-5.jpg

Většina odvodňovačů je zanesena a není možný odtok vody.

- [1] 4.8 Odvodnění / Obecně Vyčistit odvodňovače a mříže.

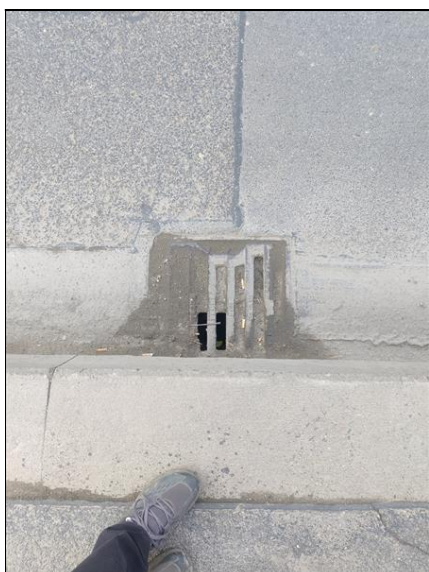
ODV-PR-4.jpg

Většina odvodňovačů je zanesena a není možný odtok vody.

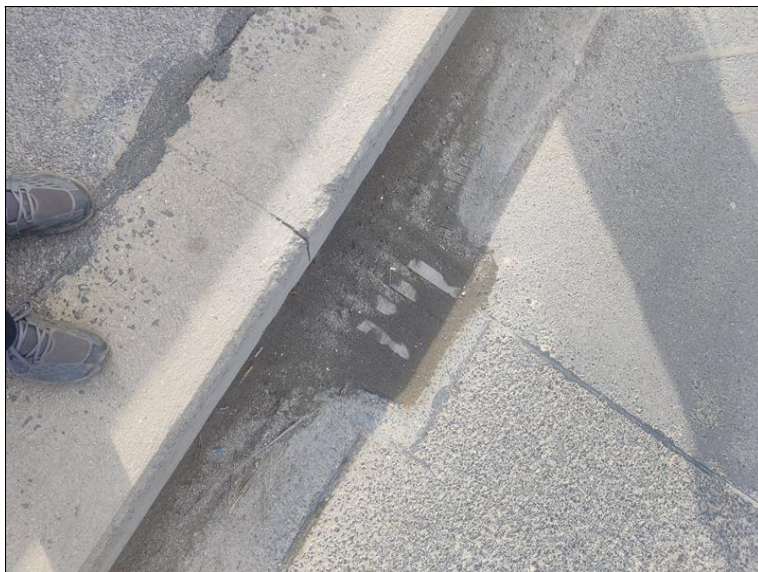
ODV-PR-3.jpg

Většina odvodňovačů je zanesena a není možný odtok vody.

Některé z odvodňovačů nemají originální mříže a použité mříže mají menší plochu pro odtok vody (LE-2, LE-3, PR-3, LE-4, LE-5, LE-6).

- [2] 4.8 Odvodnění / Obecně Vyměnit za správné mříže s větší průtočnou plochou.
- [3] 4.8 Odvodnění / Obecně Trubky prodloužit a odvést vodu až na terén.

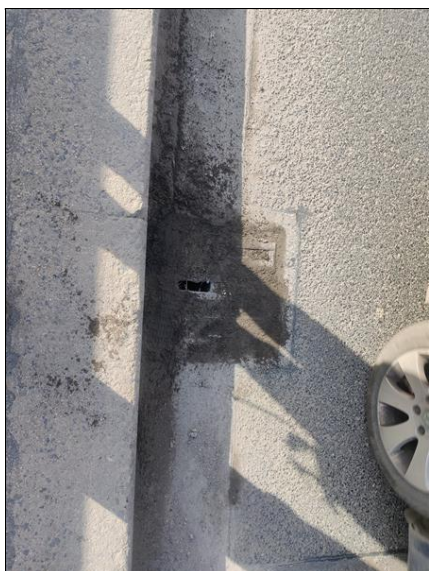
ODV-PR-2.jpg

Většina odvodňovačů je zanesena a není možný odtok vody.

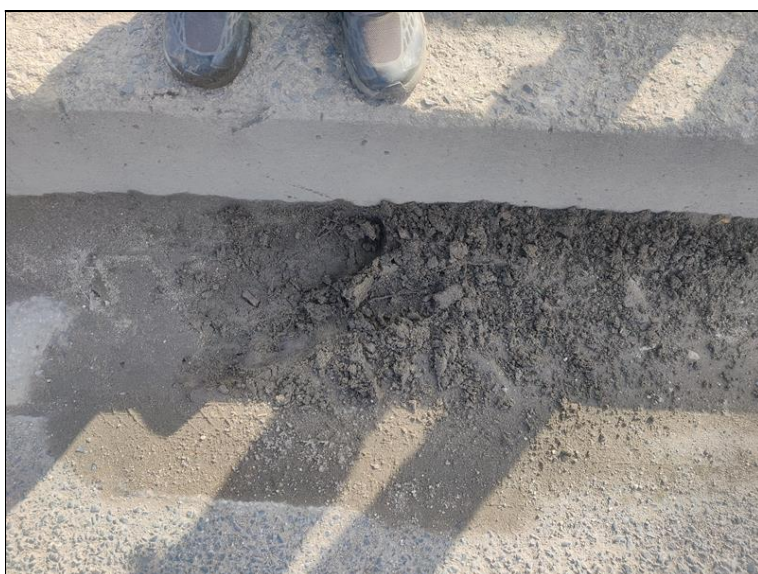
ODV-PR-1.jpg

Většina odvodňovačů je zanesena a není možný odtok vody.

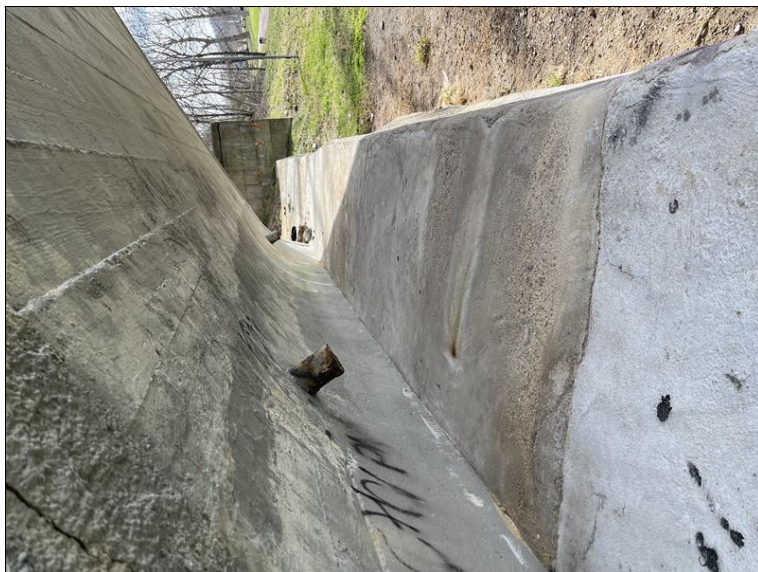
ODV-PataO4.JPG

Voda z vozovky stéká přímo po patě oblouku u opěry O4.

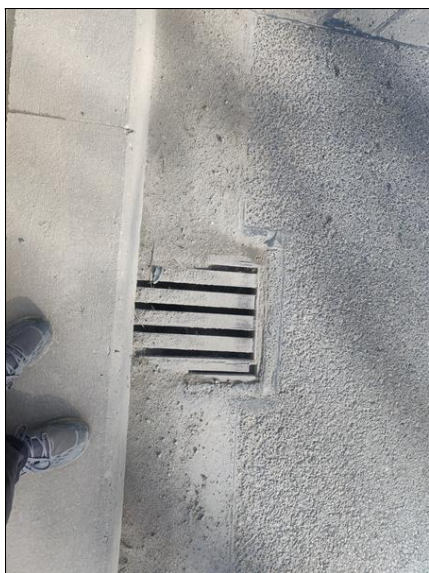
ODV-LE-6.jpg

Některé z odvodňovačů nemají originální mříže a použité mříže mají menší plochu pro odtok vody (LE-2, LE-3, PR-3, LE-4, LE-5, LE-6).

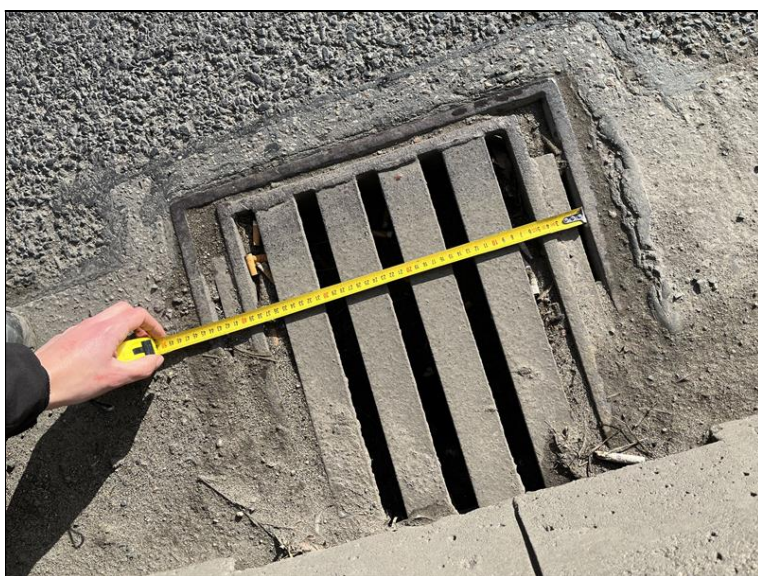
ODV-LE-5.JPG

Některé z odvodňovačů nemají originální mříže a použité mříže mají menší plochu pro odtok vody (LE-2, LE-3, PR-3, LE-4, LE-5, LE-6).

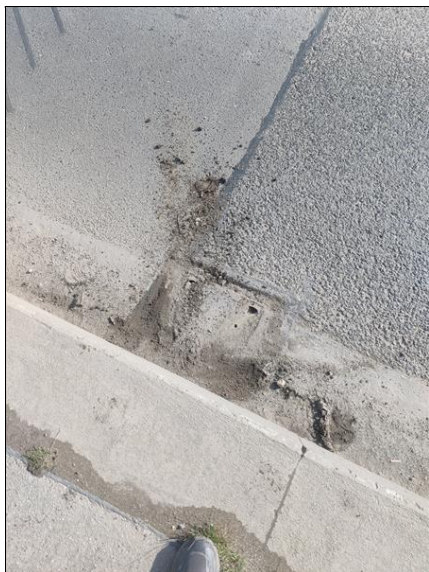
ODV-LE-4.jpg

Většina odvodňovačů je zanesena a není možný odtok vody.

Některé z odvodňovačů nemají originální mříže a použité mříže mají menší plochu pro odtok vody (LE-2, LE-3, PR-3, LE-4, LE-5, LE-6).

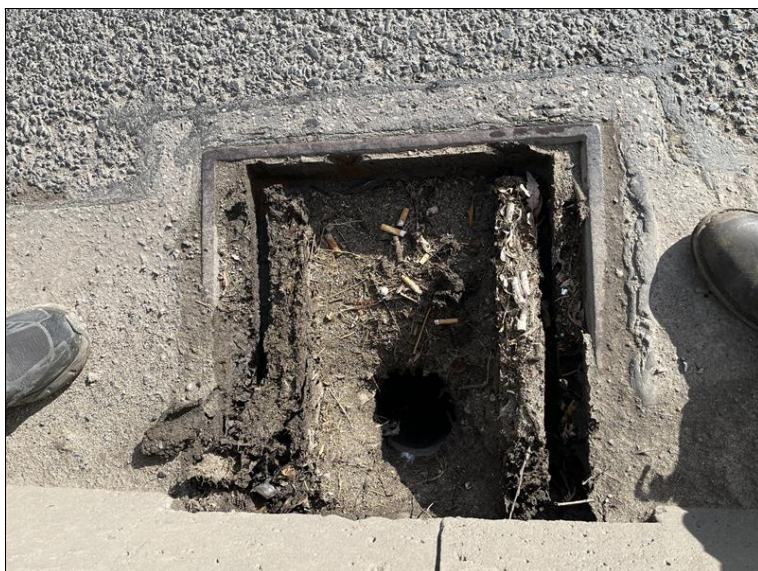
ODV-LE-3\_02.JPG

Většina odvodňovačů je zanesena a není možný odtok vody.

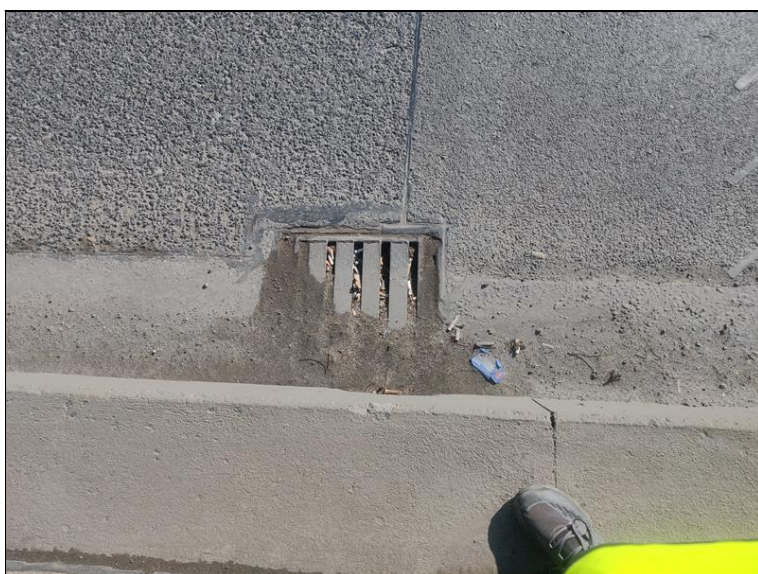
ODV-LE-3.jpg

Většina odvodňovačů je zanesena a není možný odtok vody.

Některé z odvodňovačů nemají originální mříže a použité mříže mají menší plochu pro odtok vody (LE-2, LE-3, PR-3, LE-4, LE-5, LE-6).

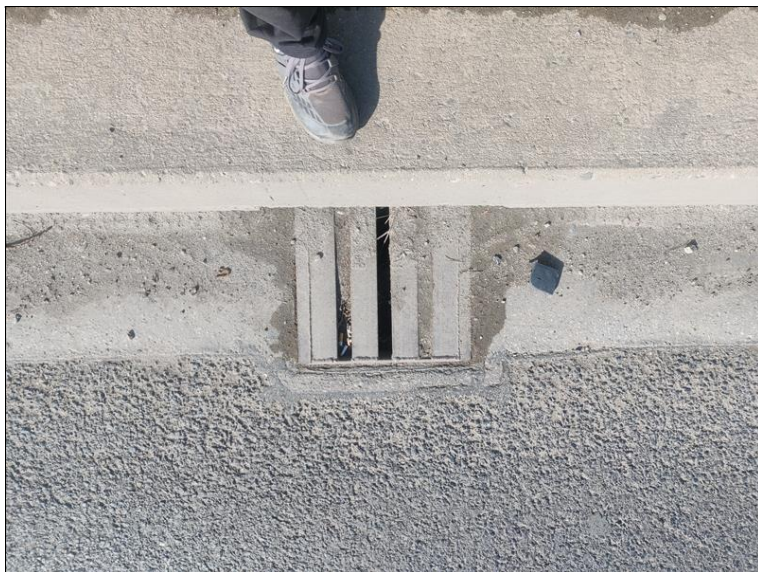
ODV-LE-2.jpg

Většina odvodňovačů je zanesena a není možný odtok vody.

Některé z odvodňovačů nemají originální mříže a použité mříže mají menší plochu pro odtok vody (LE-2, LE-3, PR-3, LE-4, LE-5, LE-6).

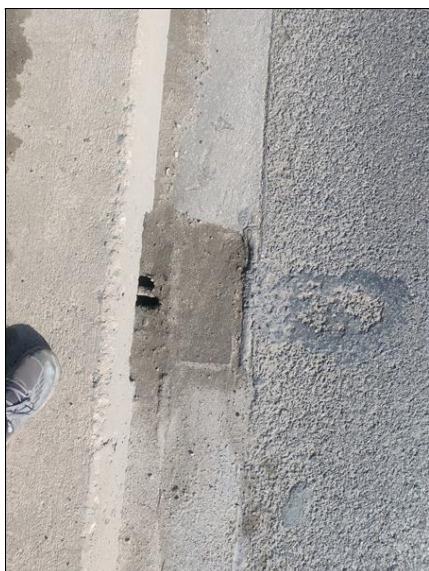
ODV-LE-1.jpg

Většina odvodňovačů je zanesena a není možný odtok vody.

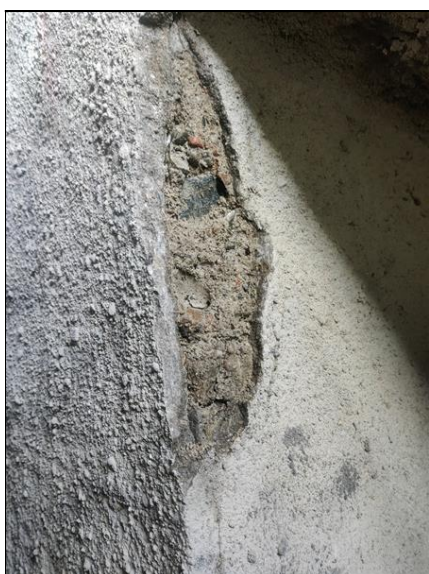
bet\_01.jpg

Na vybraných místech byly odstraněny sanace a byl odhalen původní beton. Jeho stav je značně proměnlivý. V některých místech je suchý, tvrdý beton (bet\_02, bet\_03). Na jiných místech je kamenivo s minimem pojiva. Kamenivo jsou často říční hladké kamenivo (bet\_01, bet\_05). namísto drceného kameniva. Beton na fotce bet\_01 je vlhký a nesoudržný, jde snadno narušit.

- [4] 1.2 Mostní podpěry křídla a čelní zdi / Opěra\_4 Odstranění původních sanací a narušeného stávajícího betonu a provedení kotvených přibetonávek v celé ploše opěry.
- [5] 1.2 Mostní podpěry křídla a čelní zdi / Opěra\_4 Odstranění stávajících sanací a nátěrů, nesoudržného betonu a nahrazení kotvenou přibetonávkou.
- [6] 1.2 Mostní podpěry křídla a čelní zdi / Opěra\_4 Je nutné odstranit sanace, narušený beton a nahradit kotvenou přibetonávkou.
- [7] 4.1 Svodidla/Zábradelní Provést rekonstrukci mostního svršku.

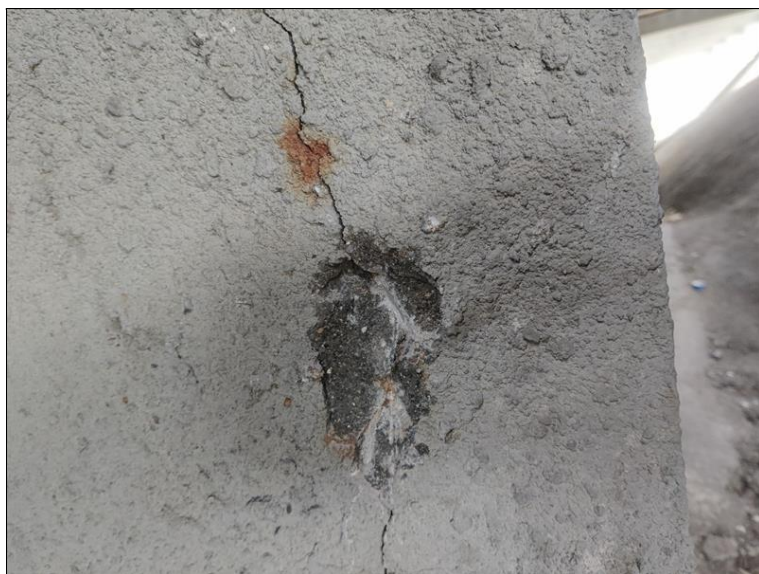
bet\_02.jpg

Na vybraných místech byly odstraněny sanace a byl odhalen původní beton. Jeho stav je značně proměnlivý. V některých místech je suchý, tvrdý beton (bet\_02, bet\_03). Na jiných místech je kamenivo s minimem pojiva. Kamenivo jsou často říční hladké kameniva (bet\_01, bet\_05). namísto drceného kameniva. Beton na fotce bet\_01 je vlhký a nesoudržný, jde snadno narušit.

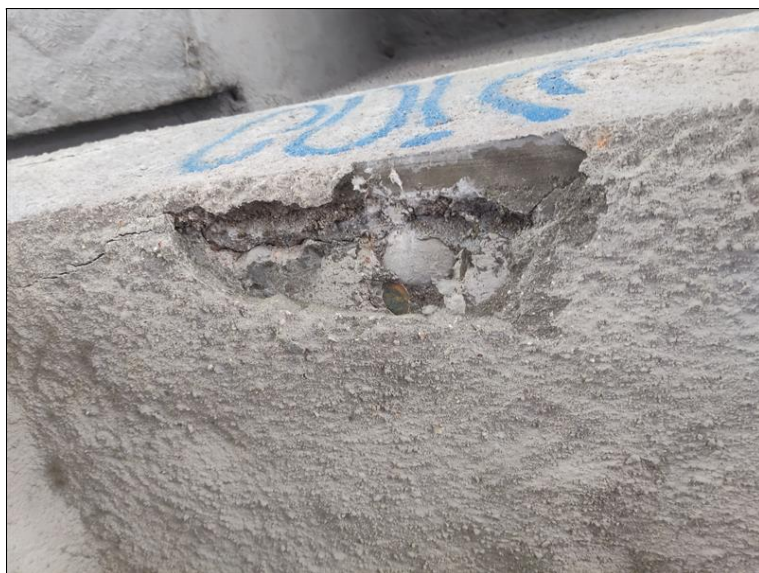
bet\_03.jpg

Na vybraných místech byly odstraněny sanace a byl odhalen původní beton. Jeho stav je značně proměnlivý. V některých místech je suchý, tvrdý beton (bet\_02, bet\_03). Na jiných místech je kamenivo s minimem pojiva. Kamenivo jsou často říční hladké kameniva (bet\_01, bet\_05). namísto drceného kameniva. Beton na fotce bet\_01 je vlhký a nesoudržný, jde snadno narušit.

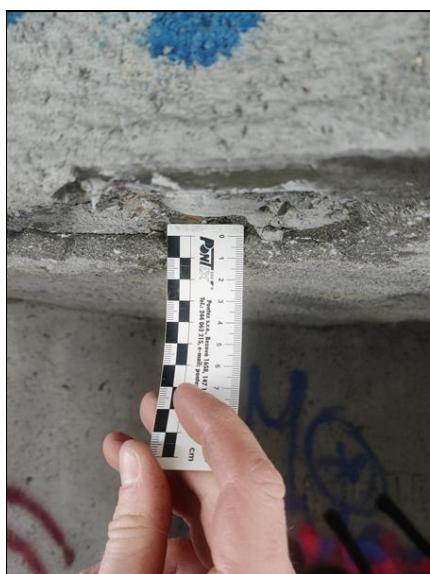
bet\_04.jpg

Stávající sanace a nátěry na opěře lokálně odpadávají, případně jsou oddělené od původního betonu. Zároveň jsou v sanacích trhliny, kterými kterými dochází k protékání na původní beton. Na některých místech dochází k výluhům korozních produktů skrz trhliny. Často pod sanace zatéká.

Na vybraných místech byly odstraněny sanace a byl odhalen původní beton. Jeho stav je značně proměnlivý. V některých místech je suchý, tvrdý beton (bet\_02, bet\_03). Na jiných místech je kamenivo s minimem pojiva. Kamenivo jsou často říční hladké kameniva (bet\_01, bet\_05). namísto drceného kameniva. Beton na fotce bet\_01 je vlhký a nesoudržný, jde snadno narušit.

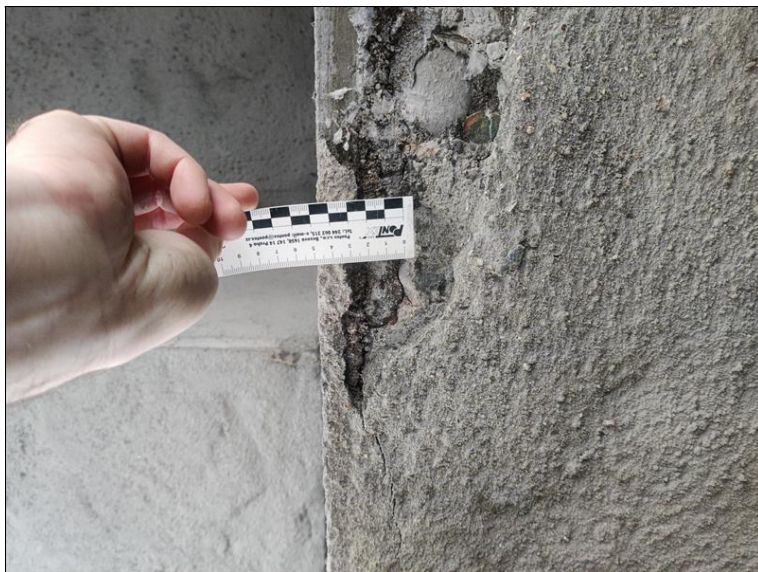
bet\_05.jpg

Na vybraných místech byly odstraněny sanace a byl odhalen původní beton. Jeho stav je značně proměnlivý. V některých místech je suchý, tvrdý beton (bet\_02, bet\_03). Na jiných místech je kamenivo s minimem pojiva. Kamenivo jsou často říční hladké kameniva (bet\_01, bet\_05). namísto drceného kameniva. Beton na fotce bet\_01 je vlhký a nesoudržný, jde snadno narušit.

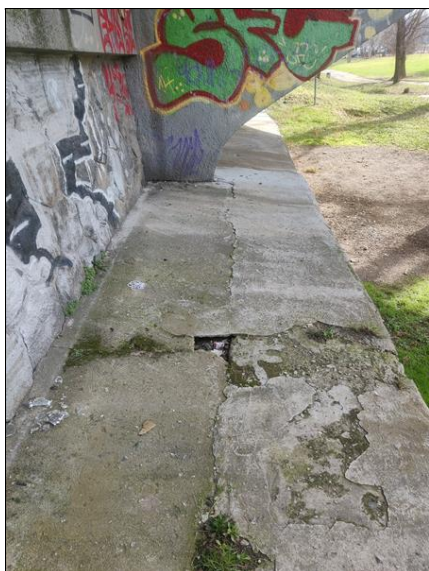
prah\_01.jpg

Práh opěry O4 je velmi narušený.

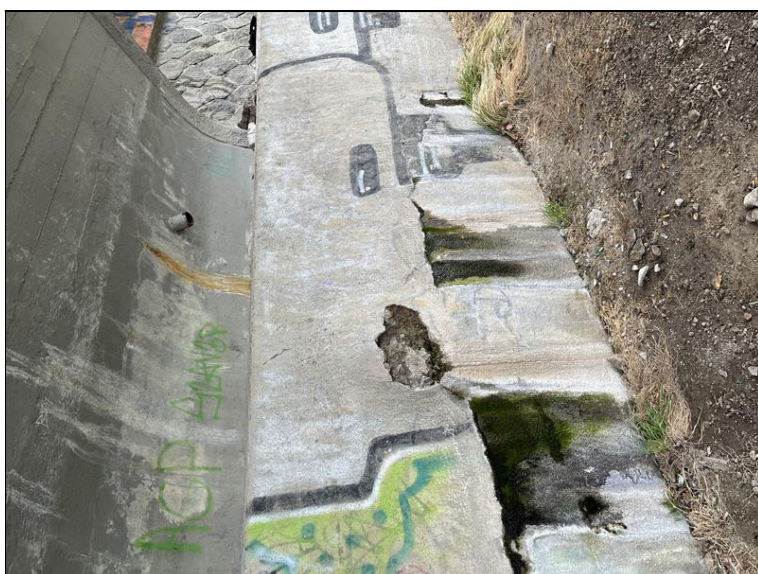
prah\_02.JPG

Práh opěry O4 je velmi narušený.

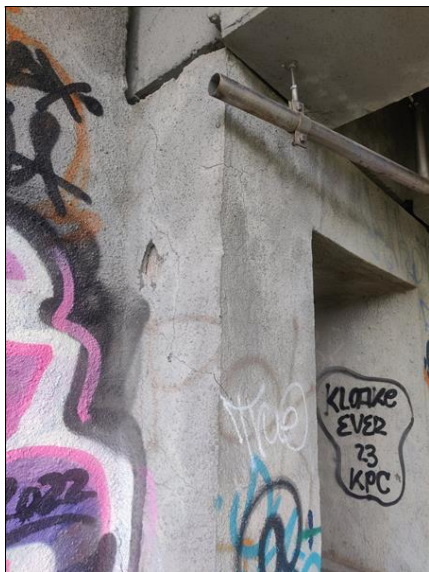
san\_01.jpg

Stávající sanace a nátěry na opěře lokálně odpadávají, případně jsou oddělené od původního betonu. Zároveň jsou v sanacích trhliny, kterými kterými dochází k protékání na původní beton. Na některých místech dochází k výluhům korozních produktů skrz trhliny.

Často pod sanace zatéká.

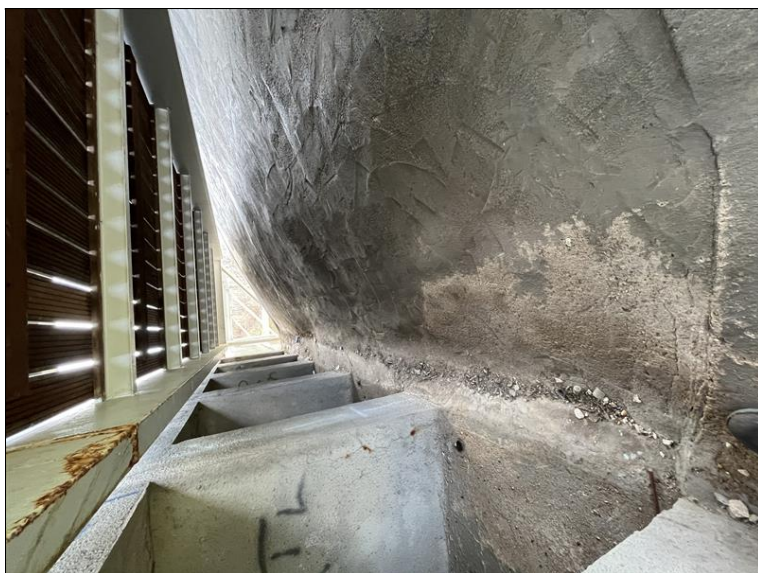
san\_02.JPG

Stávající sanace a nátěry na opěře lokálně odpadávají, případně jsou oddělené od původního betonu. Zároveň jsou v sanacích trhliny, kterými kterými dochází k protékání na původní beton. Na některých místech dochází k výluhům korozních produktů skrz trhliny.

Často pod sanace zatéká.

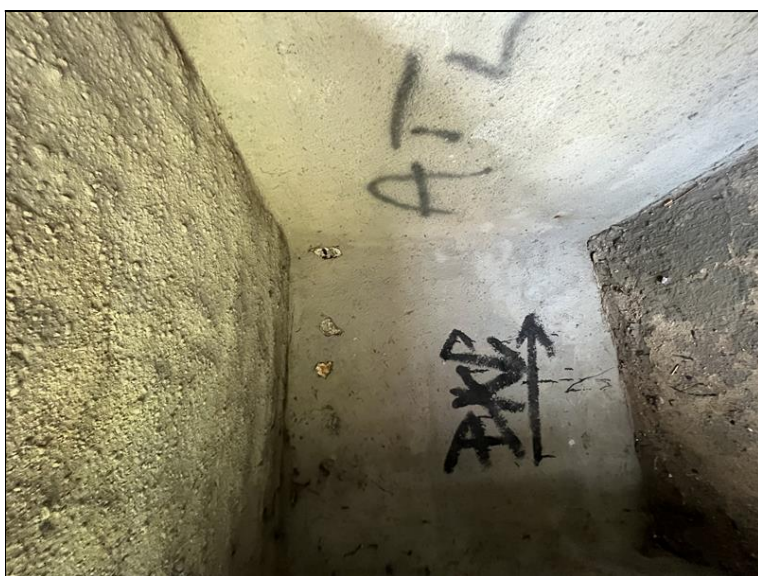
san\_03.JPG

Stávající sanace a nátěry na opěře lokálně odpadávají, případně jsou oddělené od původního betonu. Zároveň jsou v sanacích trhliny, kterými kterými dochází k protékání na původní beton. Na některých místech dochází k výluhům korozních produktů skrz trhliny.

Často pod sanace zatéká.

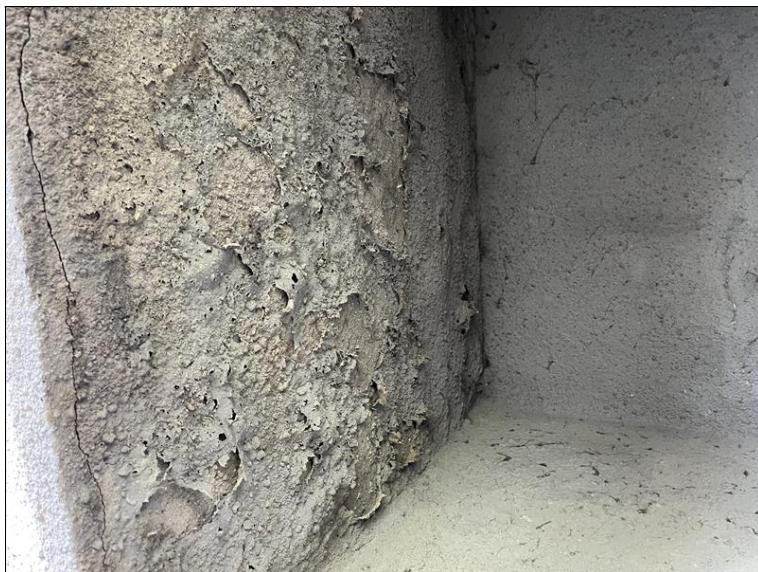
san\_04.JPG

Stávající sanace a nátěry na opěře lokálně odpadávají, případně jsou oddělené od původního betonu. Zároveň jsou v sanacích trhliny, kterými kterými dochází k protékání na původní beton. Na některých místech dochází k výluhům korozních produktů skrz trhliny. Často pod sanace zatéká.

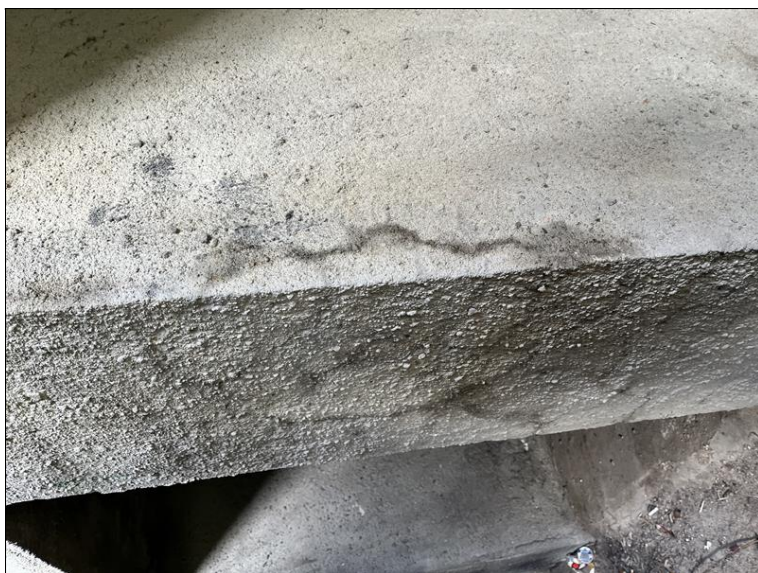
san\_05.JPG

Stávající sanace a nátěry na opěře lokálně odpadávají, případně jsou oddělené od původního betonu. Zároveň jsou v sanacích trhliny, kterými kterými dochází k protékání na původní beton. Na některých místech dochází k výluhům korozních produktů skrz trhliny. Často pod sanace zatéká.

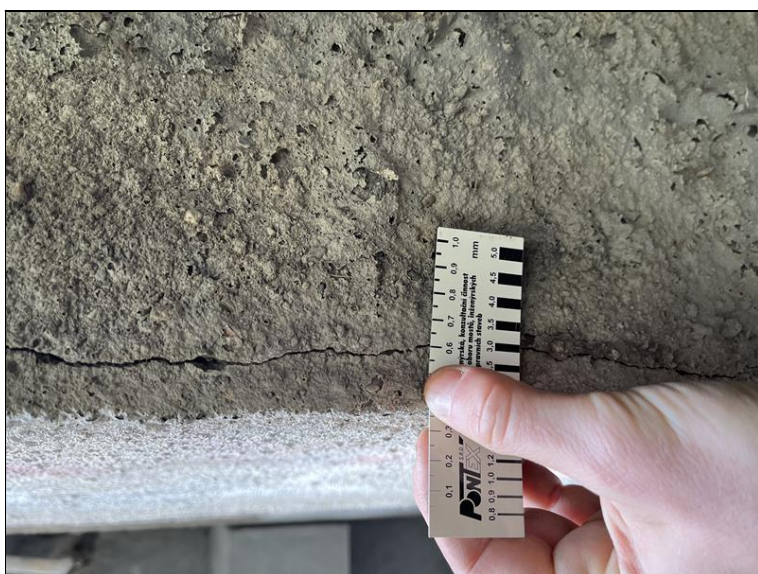
san\_06.JPG

Stávající sanace a nátěry na opěře lokálně odpadávají, případně jsou oddělené od původního betonu. Zároveň jsou v sanacích trhliny, kterými kterými dochází k protékání na původní beton. Na některých místech dochází k výluhům korozních produktů skrz trhliny. Často pod sanace zatéká.

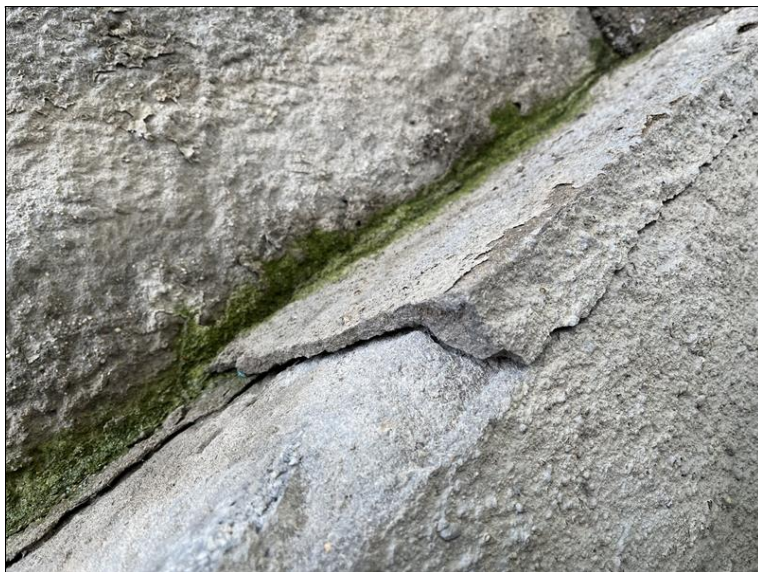
san\_07.JPG

Stávající sanace a nátěry na opěře lokálně odpadávají, případně jsou oddělené od původního betonu. Zároveň jsou v sanacích trhliny, kterými kterými dochází k protékání na původní beton. Na některých místech dochází k výluhům korozních produktů skrz trhliny. Často pod sanace zatéká.

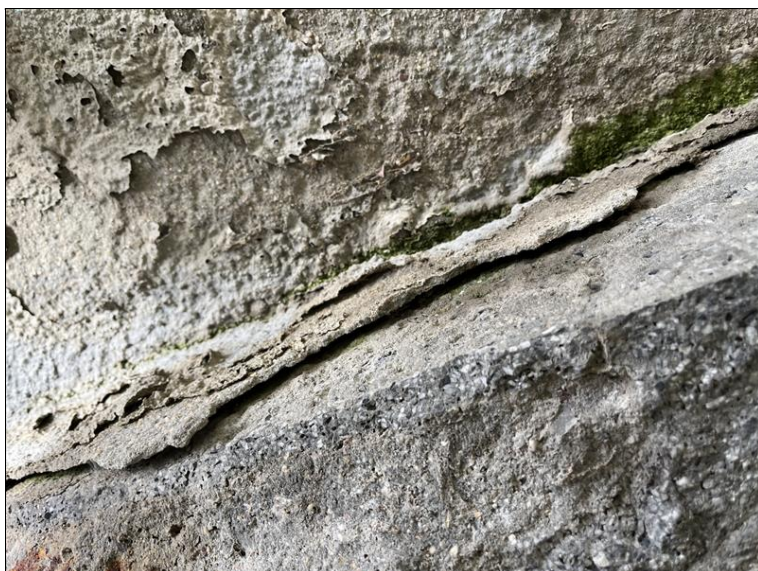
san\_08.JPG

Stávající sanace a nátěry na opěře lokálně odpadávají, případně jsou oddělené od původního betonu. Zároveň jsou v sanacích trhliny, kterými kterými dochází k protékání na původní beton. Na některých místech dochází k výluhům korozních produktů skrz trhliny. Často pod sanace zatéká.

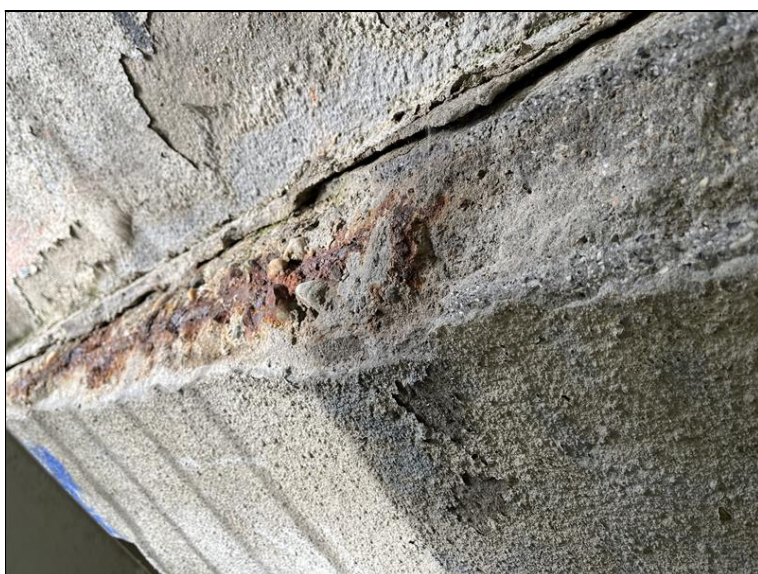
san\_09.JPG

Stávající sanace a nátěry na opěře lokálně odpadávají, případně jsou oddělené od původního betonu. Zároveň jsou v sanacích trhliny, kterými kterými dochází k protékání na původní beton. Na některých místech dochází k výluhům korozních produktů skrz trhliny. Často pod sanace zatéká.

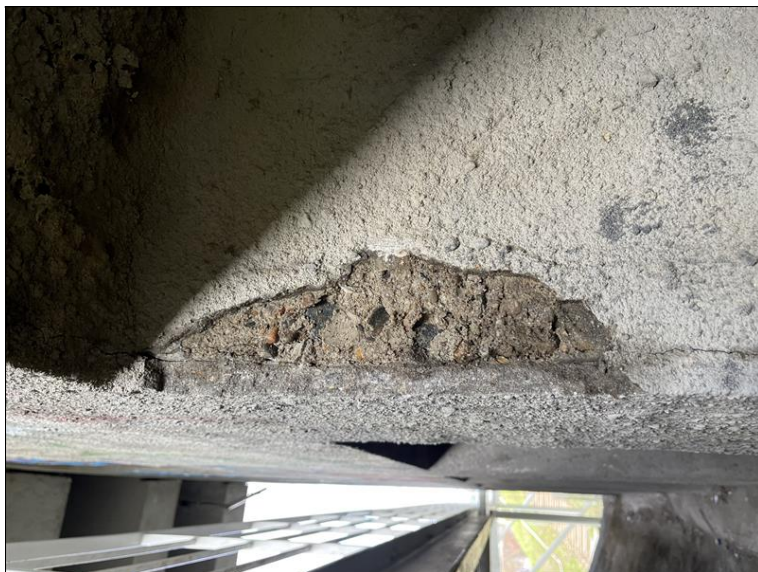
san\_10.JPG

Stávající sanace a nátěry na opěře lokálně odpadávají, případně jsou oddělené od původního betonu. Zároveň jsou v sanacích trhliny, kterými kterými dochází k protékání na původní beton. Na některých místech dochází k výluhům korozních produktů skrz trhliny. Často pod sanace zatéká.

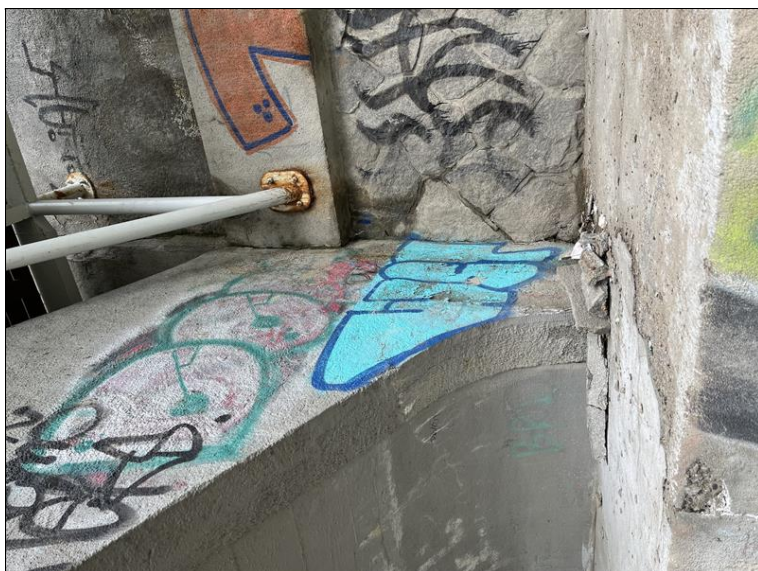
san\_11.JPG

Stávající sanace a nátěry na opěře lokálně odpadávají, případně jsou oddělené od původního betonu. Zároveň jsou v sanacích trhliny, kterými kterými dochází k protékání na původní beton. Na některých místech dochází k výluhům korozních produktů skrz trhliny. Často pod sanace zatéká.

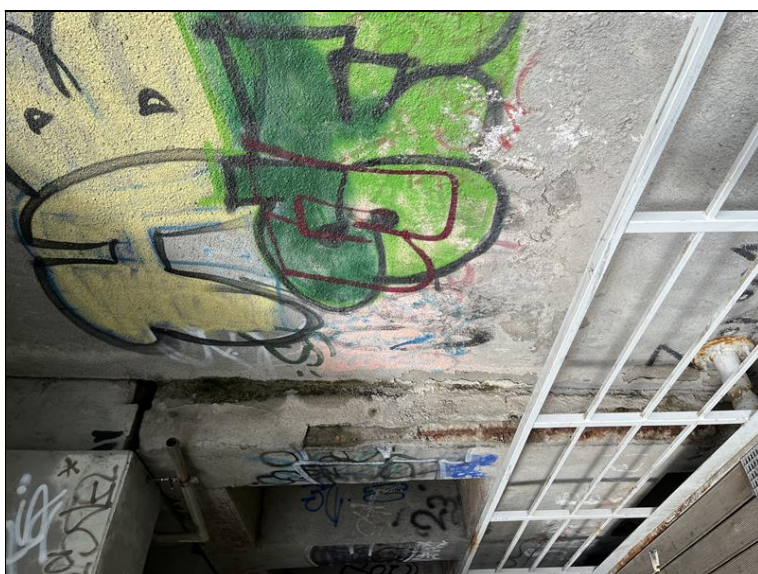
san\_12.JPG

Stávající sanace a nátěry na opěře lokálně odpadávají, případně jsou oddělené od původního betonu. Zároveň jsou v sanacích trhliny, kterými kterými dochází k protékání na původní beton. Na některých místech dochází k výluhům korozních produktů skrz trhliny. Často pod sanace zatéká.

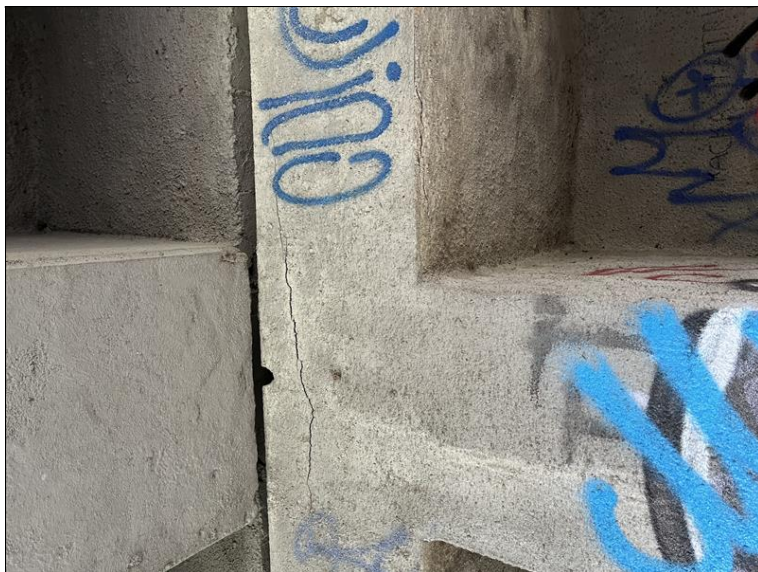
san\_13.JPG

Stávající sanace a nátěry na opěře lokálně odpadávají, případně jsou oddělené od původního betonu. Zároveň jsou v sanacích trhliny, kterými kterými dochází k protékání na původní beton. Na některých místech dochází k výluhům korozních produktů skrz trhliny. Často pod sanace zatéká.

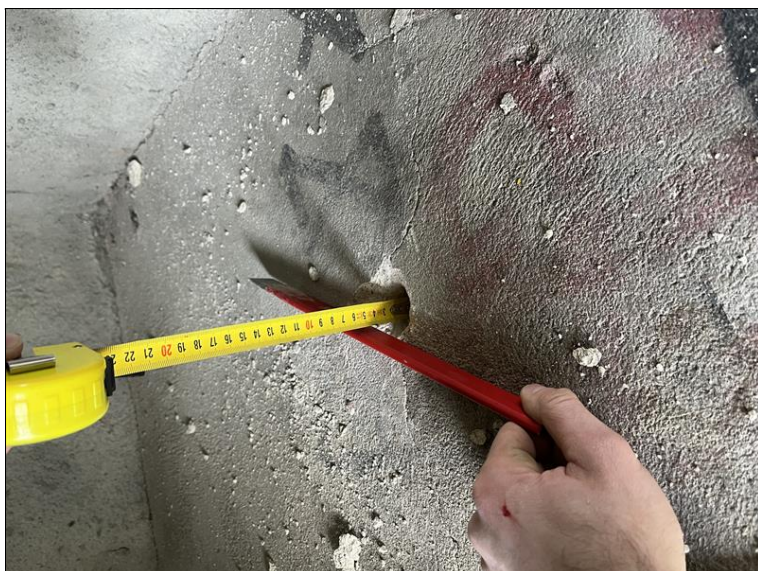
san\_14.JPG

Stávající sanace a nátěry na opěře lokálně odpadávají, případně jsou oddělené od původního betonu. Zároveň jsou v sanacích trhliny, kterými kterými dochází k protékání na původní beton. Na některých místech dochází k výluhům korozních produktů skrz trhliny. Často pod sanace zatéká.

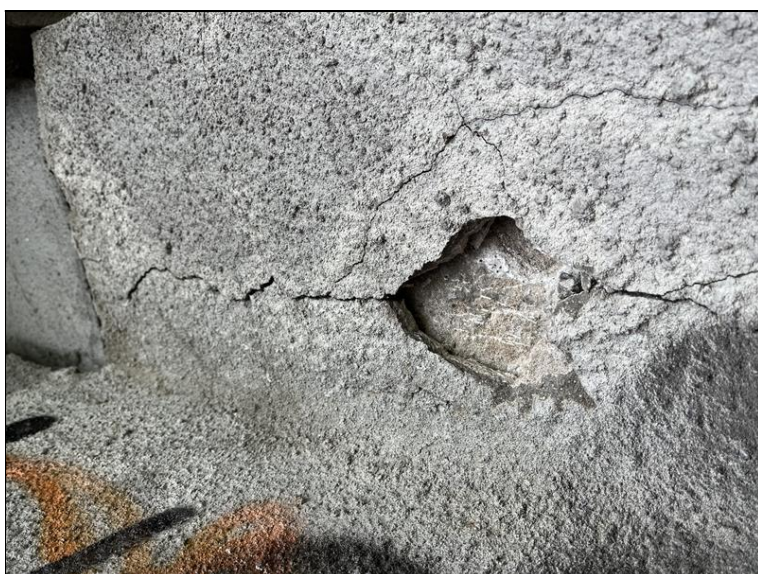
san\_15.JPG

Stávající sanace a nátěry na opěře lokálně odpadávají, případně jsou oddělené od původního betonu. Zároveň jsou v sanacích trhliny, kterými kterými dochází k protékání na původní beton. Na některých místech dochází k výluhům korozních produktů skrz trhliny. Často pod sanace zatéká.

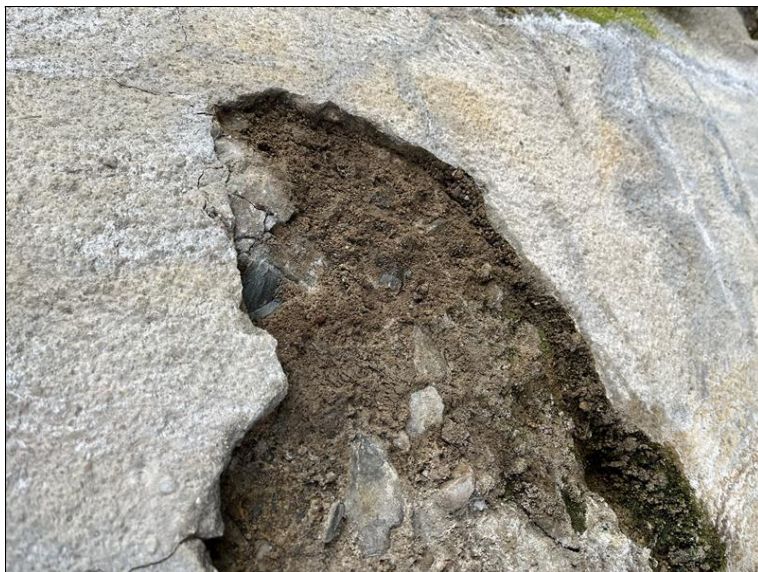
bet\_06.JPG

Na vybraných místech byly odstraněny sanace a byl odhalen původní beton. Jeho stav je značně proměnlivý. V některých místech je suchý, tvrdý beton (bet\_02, bet\_03). Na jiných místech je kamenivo s minimem pojiva. Kamenivo jsou často říční hladké kameniva (bet\_01, bet\_05), namísto drceného kameniva. Beton na fotce bet\_01 je vlhký a nesoudržný, jde snadno narušit.

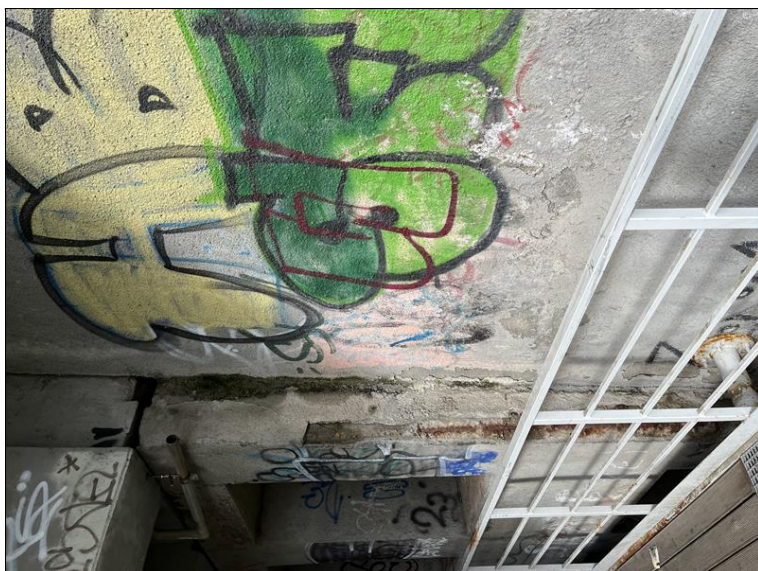
san\_16.JPG

Stávající sanace a nátěry na opěře lokálně odpadávají, případně jsou oddělené od původního betonu. Zároveň jsou v sanacích trhliny, kterými kterými dochází k protékání na původní beton. Na některých místech dochází k výluhům korozních produktů skrz trhliny. Často pod sanace zatéká.

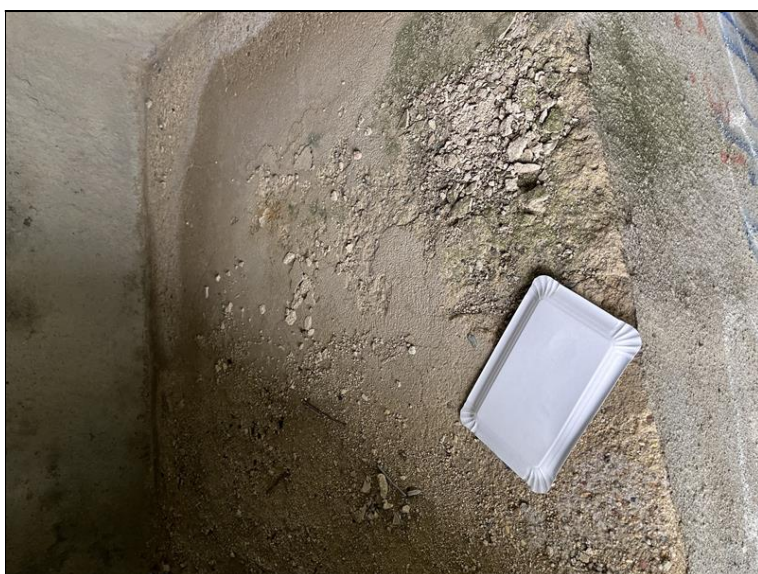
san\_17.JPG

Stávající sanace a nátěry na opěře lokálně odpadávají, případně jsou oddělené od původního betonu. Zároveň jsou v sanacích trhliny, kterými kterými dochází k protékání na původní beton. Na některých místech dochází k výluhům korozních produktů skrz trhliny. Často pod sanace zatéká.

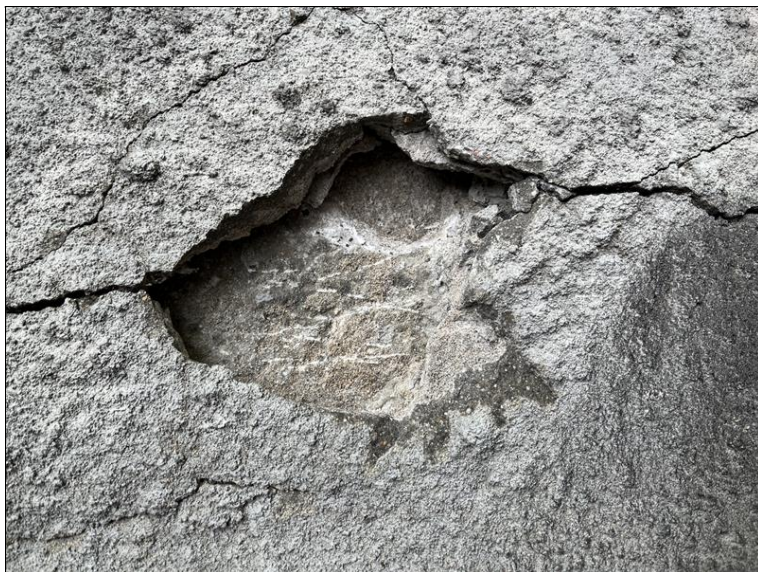
san\_18.JPG

Stávající sanace a nátěry na opěře lokálně odpadávají, případně jsou oddělené od původního betonu. Zároveň jsou v sanacích trhliny, kterými kterými dochází k protékání na původní beton. Na některých místech dochází k výluhům korozních produktů skrz trhliny. Často pod sanace zatéká.

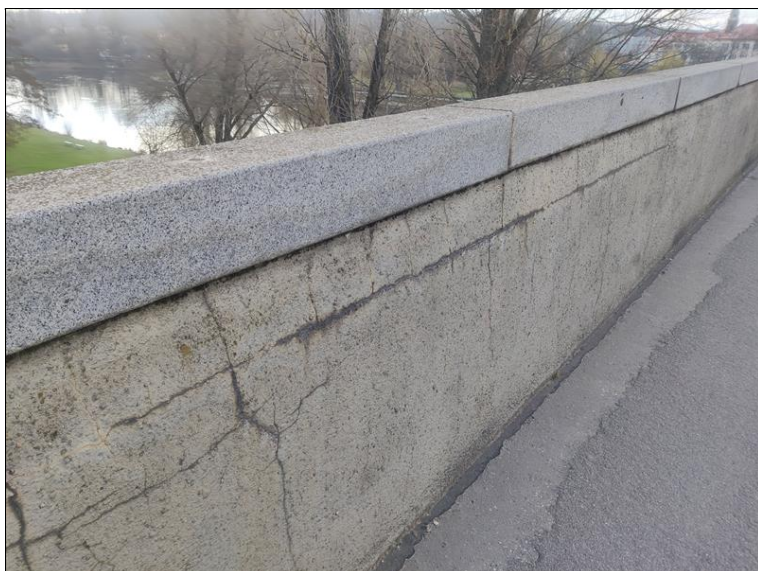
zab\_01.jpg

Zábradlí mají podélné trhliny pod kamenným madlem. Pravděpodobně se jedná o pracovní spáru při rekonstrukci. V sanacích jsou trhliny. Některé z dílů zábradlí jsou vykloněné na rubové straně. Na lícové straně toto není viditelné.

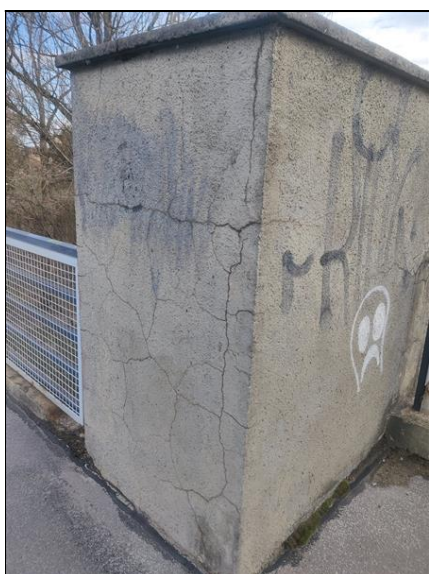
zab\_02.jpg

Zábradlí mají podélné trhliny pod kamenným madlem. Pravděpodobně se jedná o pracovní spáru při rekonstrukci. V sanacích jsou trhliny. Některé z dílů zábradlí jsou vykloněné na rubové straně. Na lícové straně toto není viditelné.

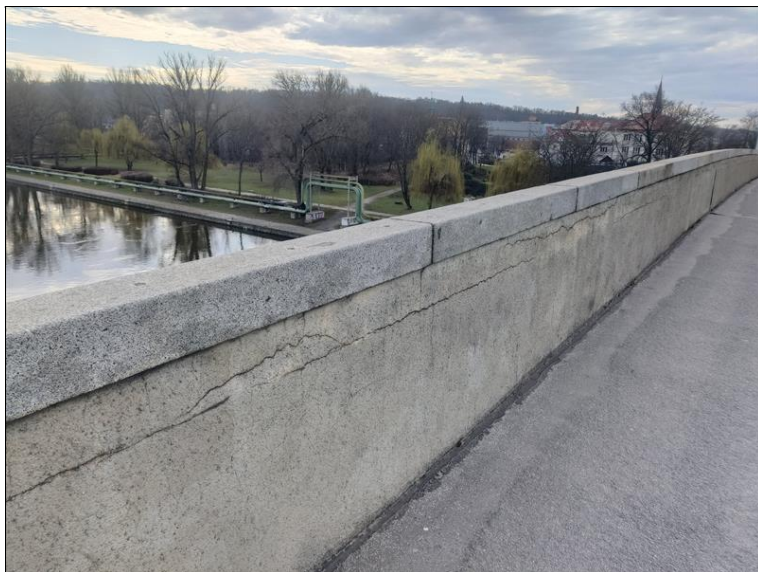
zab\_03.jpg

Zábradlí mají podélné trhliny pod kamenným madlem. Pravděpodobně se jedná o pracovní spáru při rekonstrukci. V sanacích jsou trhliny. Některé z dílů zábradlí jsou vykloněné na rubové straně. Na lícové straně toto není viditelné.

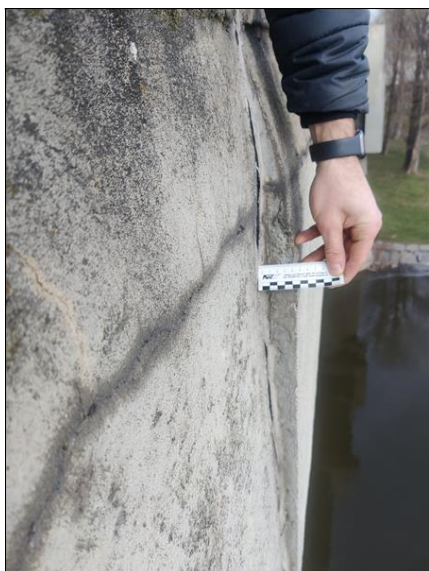
zab\_04.jpg

Zábradlí mají podélné trhliny pod kamenným madlem. Pravděpodobně se jedná o pracovní spáru při rekonstrukci. V sanacích jsou trhliny. Některé z dílů zábradlí jsou vykloněné na rubové straně. Na lícové straně toto není viditelné.

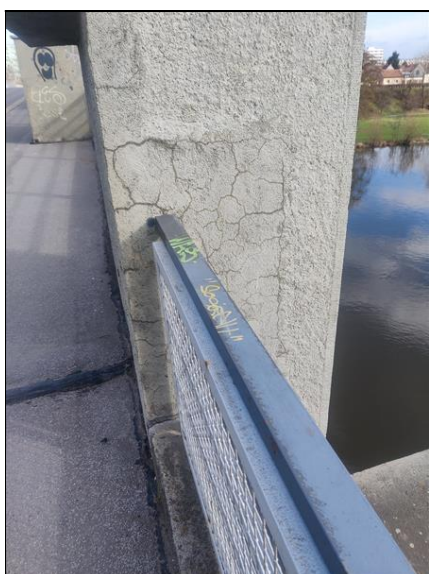
zab\_05.jpg

Zábradlí mají podélné trhliny pod kamenným madlem. Pravděpodobně se jedná o pracovní spáru při rekonstrukci. V sanacích jsou trhliny. Některé z dílů zábradlí jsou vykloněné na rubové straně. Na lícové straně toto není viditelné.
