| | | | | | | | | | | | | | | | | | |
|---|---|---|---|---|---|---|---|---|---|---|---|---|---|---|---|--|---|
| Kraj: Středočeský kraj<br>Katastrální území: Černošice, Dobřichovice<br>Akce:<br><div style="text-align: center; font-weight: bold; font-size: 1.2em; margin: 10px 0;">II/115 hr. m. Prahy - Lety, rekonstrukce</div> Souvisící dokumentace - Podklady a průzkumy<br>Příloha:<br><div style="text-align: center; font-weight: bold; font-size: 1.2em; margin-top: 10px;">Dendrologický průzkum</div> |

**Název:** II/115 hr. m. Prahy - Lety, rekonstrukce, k. ú. Černošice, Dobřichovice  
Dendrologický průzkum

Předmětem dokumentace je průzkum a vyhodnocení stávajících dřevin rostoucích v záměru stavby 'II/115 hr. m. Prahy - Lety, rekonstrukce' v kat. území Černošice a Dobřichovice.

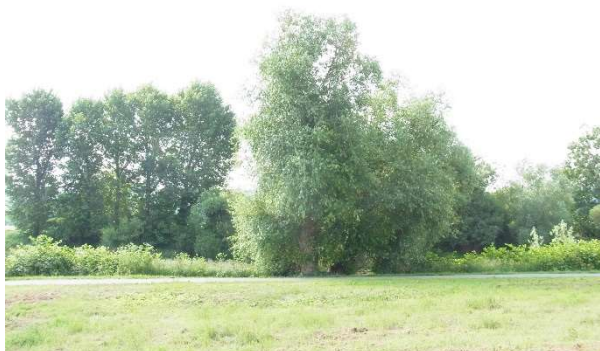
Vrba č.1

| Parc. číslo | Číslo | Název dřeviny latinsky a český | Obvod kmene v cm | Průměr kmene v cm | Výška (m) | Báze koruny (m) | Průměr koruny (m) | Rozsah skupiny (m²) | Zdravotní stav | Vitalita | Sadovníká hodnota | Poznámky |
|---|---|---|---|---|---|---|---|---|---|---|---|---|
| 6211/33 | 1 | Salix sp. | vrba | 264+201 | 8 | 2 | 15 | | 2 | 1 | 3 | Redukovaná koruna nad cyklostezkou |

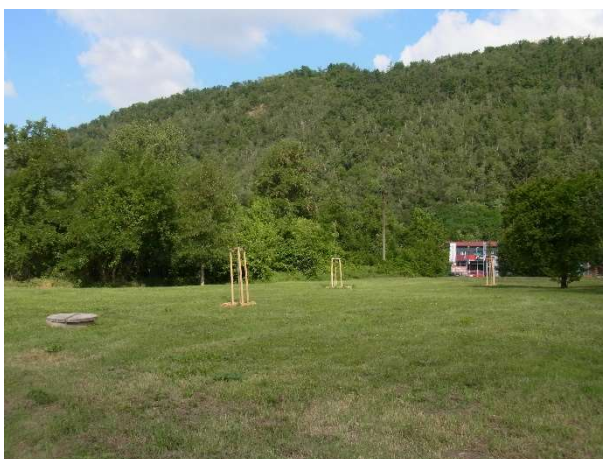
Nové výsadby č.2,3

| Parc. číslo | Číslo | Název dřeviny latinsky a český | Obvod kmene v cm | Průměr kmene v cm | Výška (m) | Báze koruny (m) | Průměr koruny (m) | Rozsah skupiny (m²) | Zdravotní stav | Vitalita | Sadovníká hodnota | Poznámky |
|---|---|---|---|---|---|---|---|---|---|---|---|---|
| 4271/1 | 2 | Carpinus betulus | habr obecný | 14 | 3 | 2 | 0,5 | | 1 | 1 | 3 | nová výsadba, přesadit mimo OP |
| 4271/1 | 3 | Quercus robur | dub letní | 10 | 3 | 2 | 0,5 | | 1 | 1 | 3 | nová výsadba, přesadit mimo OP |

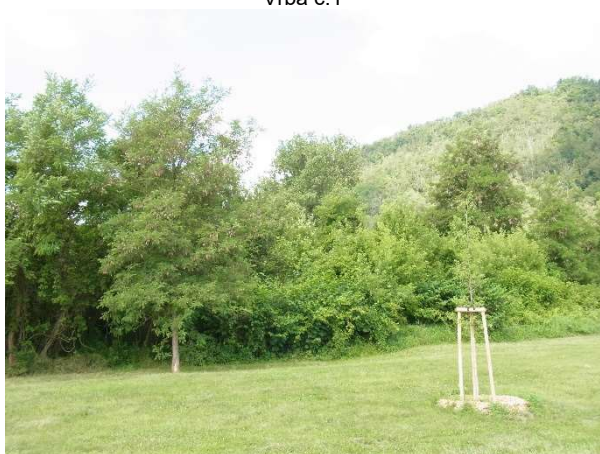
Dub č.3 a trnovník č.4

| Parc. číslo | Číslo | Název dřeviny latinsky a český | Obvod kmene v cm | Průměr kmene v cm | Výška (m) | Báze koruny (m) | Průměr koruny (m) | Rozsah skupiny (m²) | Zdravotní stav | Vitalita | Sadovníká hodnota | Poznámky |
|---|---|---|---|---|---|---|---|---|---|---|---|---|
| 4271/1 | 4 | Robinia pseudoacacia | trnovník akát | 50 | 6 | 1 | 3 | | 3 | 1 | 4 | poškození paty kmene |

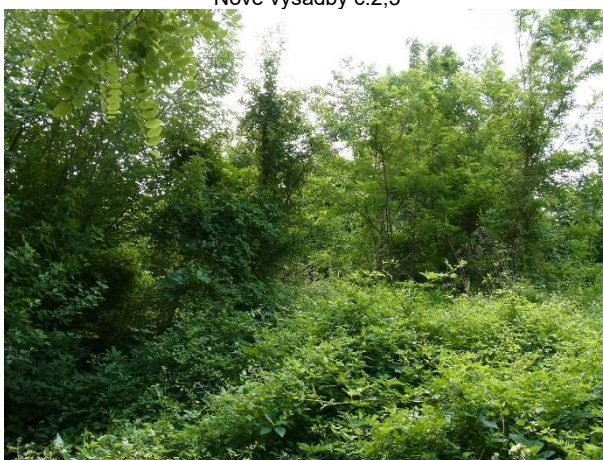
Porostní skupina č.5

| Parc. číslo | Číslo | Název dřeviny latinsky a český | Obvod kmene v cm | Průměr kmene v cm | Výška (m) | Báze koruny (m) | Průměr koruny (m) | Rozsah skupiny (m²) | Zdravotní stav | Vitalita | Sadovníká hodnota | Poznámky |
|---|---|---|---|---|---|---|---|---|---|---|---|---|
| 4271/1<br>4271/74<br>4271/75 | 5 | porostní skupina:<br>Acer negundo 50%<br>Robinia pseudoacacia 40%<br>Prunus insititia 10%<br>Corylus avellana +<br>Tilia cordata +<br>Parthenocissus inserta +<br>Clematis vitalba + | javor jasanolistý<br>trnovník akát<br>slivoň obecná<br>líška obecná<br>lípa srdčitá<br>přírasník popínavý<br>plamének plotní | do 31 | 3-5 | | | 226 | | | 5 | ve většině invazivní nálet včetně křídlatky |

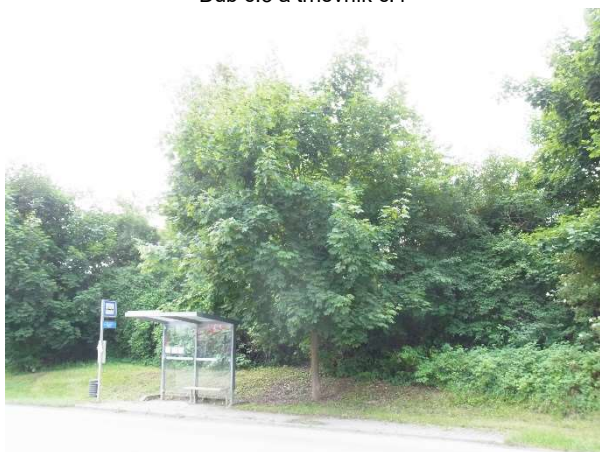
Javor č.6 a porostní skupina č.5

| Parc. číslo | Číslo | Název dřeviny latinsky a český | Obvod kmene v cm | Průměr kmene v cm | Výška (m) | Báze koruny (m) | Průměr koruny (m) | Rozsah skupiny (m²) | Zdravotní stav | Vitalita | Sadovníká hodnota | Poznámky |
|---|---|---|---|---|---|---|---|---|---|---|---|---|
| 4271/74 | 6 | Acer platanoides | javor mléč | 69 | 7 | 2 | 5 | | 1 | 1 | 3 | součást stromořadí |

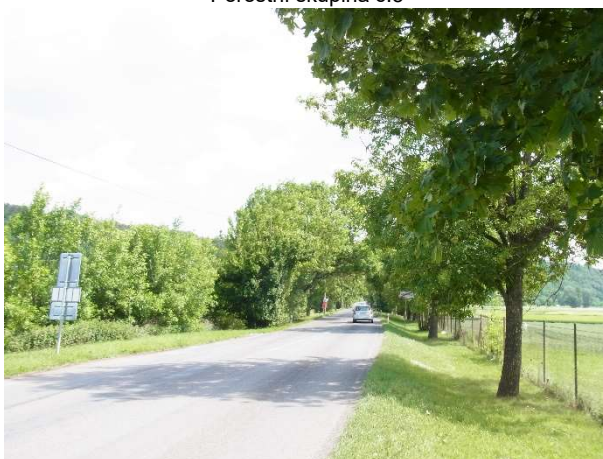
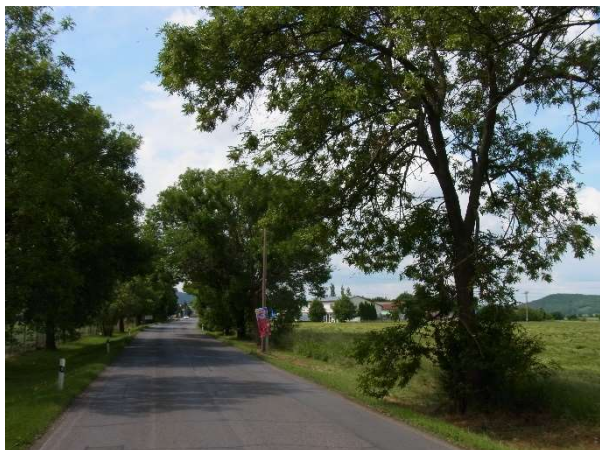
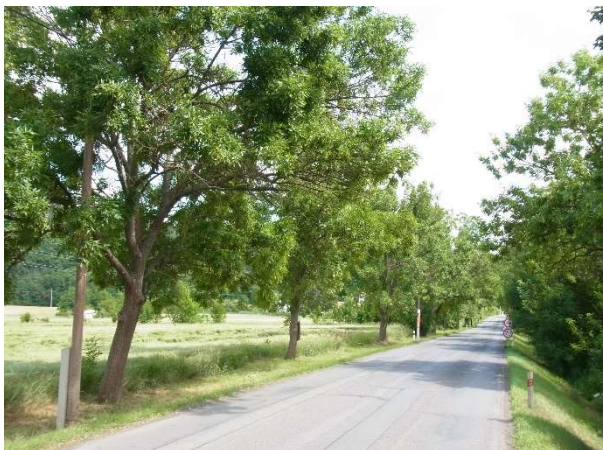
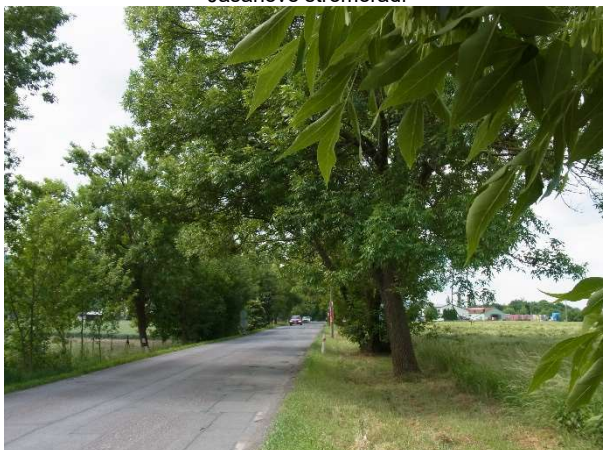
Jasanové stromořadí je celkově ve špatném zdravotním stavu. Většina jasanů má sníženou vitalitu. Některé stromy jsou již víceméně celé suché. To je překvapivé vzhledem ke stáří výsadeb (jsou relativně mladé) na hranici své životnosti. Jako možné vysvětlení se jeví kombinace suchého období s napadením nektrózou jasanu (*Chalara fraxinea*).

Jasanové stromořadí

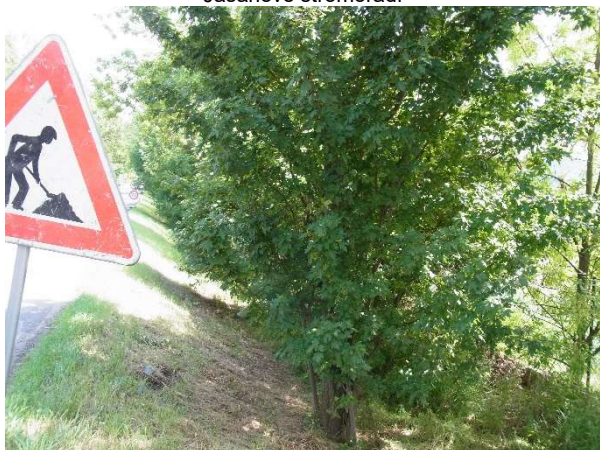
Javor č. 15

| Parc. číslo | Číslo | Název dřeviny latinsky a český | Obvod kmene v cm | Průměr kmene v cm | Výška (m) | Báze koruny (m) | Průměr koruny (m) | Rozsah skupiny (m²) | Zdravotní stav | Vitalita | Sadovníká hodnota | Poznámky |
|---|---|---|---|---|---|---|---|---|---|---|---|---|
| 1823/5 | 15 | Acer campestre | javor babyka | 62 | 7 | 1 | 4 | | 1 | 1 | 3 | silně vymlazuje, nezapěstovaná koruna, zbytky okůlování |

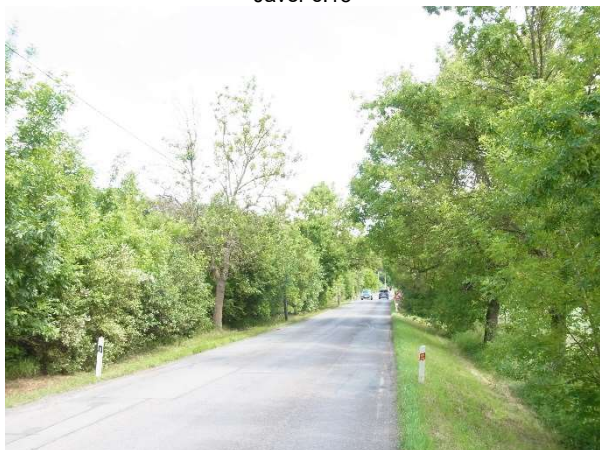
Jasan č.23 se zbytkovou vitalitou

| Parc. číslo | Číslo | Název dřeviny latinsky a český | Obvod kmene v cm | Průměr kmene v cm | Výška (m) | Báze koruny (m) | Průměr koruny (m) | Rozsah skupiny (m²) | Zdravotní stav | Vitalita | Sadovníká hodnota | Poznámky |
|---|---|---|---|---|---|---|---|---|---|---|---|---|
| 145/1 | 23 | Fraxinus excelsior | jasan ztepilý | 121 | 10 | 2 | 10 | | 4 | 4 | 5 | zbytková vitalita |

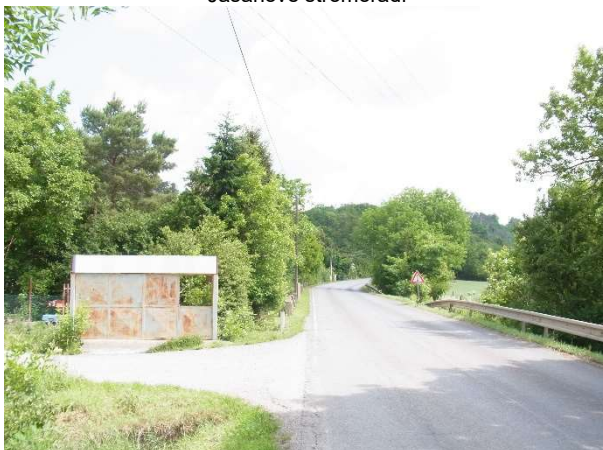
Porostní skupina č.25

| Parc. číslo | Číslo | Název dřeviny latinsky a český | Obvod kmene v cm | Průměr kmene v cm | Výška (m) | Báze koruny (m) | Průměr koruny (m) | Rozsah skupiny (m²) | Zdravotní stav | Vitalita | Sadovníká hodnota | Poznámky |
|---|---|---|---|---|---|---|---|---|---|---|---|---|
| 145/1 | 25 | porostní skupina:<br>Swida sanguinea 10%<br>Juglans regia 10%<br>Prunus avium 40%<br>Amorfa fruticosa 30%<br>Salix caprea 10% | svída krvavá<br>ořešák královský<br>třešeň ptačí<br>netvařec křovitý<br>vrba jíva | do 31 | 2-5 | | | 106 | | | 4 | neodstraněné nálety nebo dřeviny expandující z vedlejší zahrady |

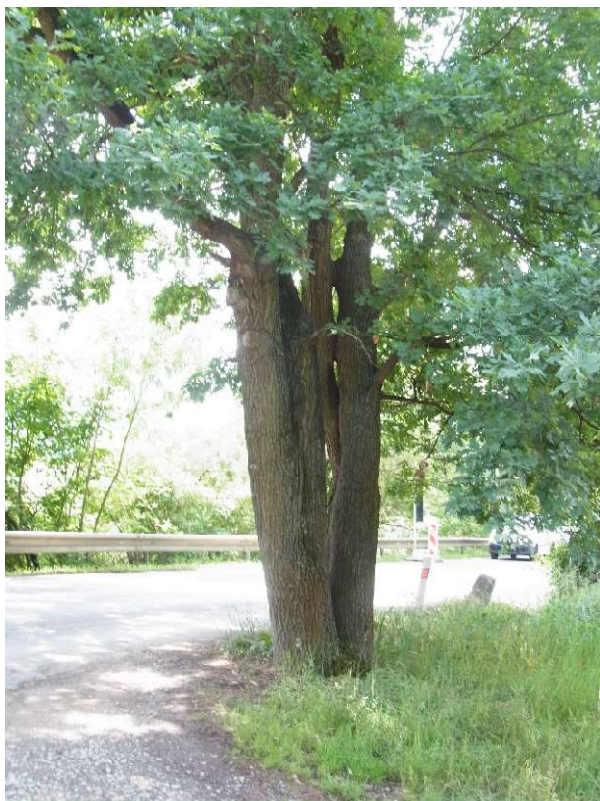
Dřeviny, požadované k odstranění z důvodu stavby, jsou vyznačeny v tabelární specifikaci dřevin. Hodnotná dřevina k odstranění je dub č.29. Většina nadlimitních dřevin k odstranění sestává z invazivního trnovníku.

Dub č.29

| Parc. číslo | Číslo | Název dřeviny latinsky a český | Obvod kmene v cm | Průměr kmene v cm | Výška (m) | Báze koruny (m) | Průměr koruny (m) | Rozsah skupiny (m²) | Zdravotní stav | Vitalita | Sadovníká hodnota | Poznámky |
|---|---|---|---|---|---|---|---|---|---|---|---|---|
| 145/1 | 29 | Quercus robur | dub letní | 173+153 | 16 | 2 | 14 | | 2 | 1 | 3 | |

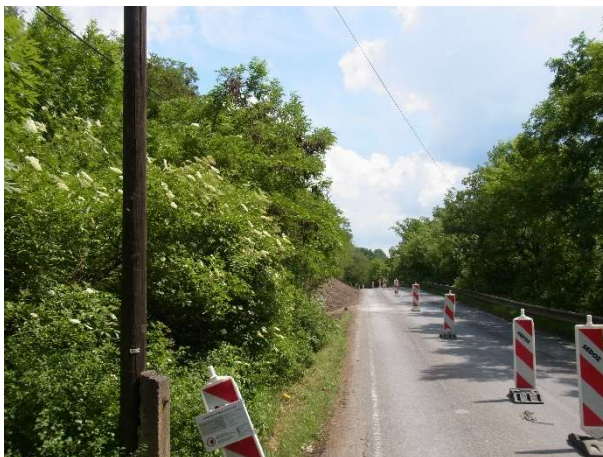
Porostní skupina č.30 a 40

| Parc. číslo | Číslo | Název dřeviny latinsky a český | Obvod kmene v cm | Průměr kmene v cm | Výška (m) | Báze koruny (m) | Průměr koruny (m) | Rozsah skupiny (m²) | Zdravotní stav | Vitalita | Sadovníká hodnota | Poznámky |
|---|---|---|---|---|---|---|---|---|---|---|---|---|
| 145/1 | 30 | porostní skupina:<br>Robinia pseudoacacia 60%<br>Euonymus europaeus +<br>Prunus insititia 20%<br>Sambucus nigra 20%<br>Rosa canina +<br>Fraxinus excelsior + | trnovník akát<br>brslen evropský<br>slivoň obecná<br>bez černý<br>růže šípová<br>jasan ztepilý | do 31 | 2-5 | | | 33 | | | 4 | |

| Parc. číslo | Číslo | Název dřeviny latinsky a česky | | Obvod kmene v cm | Průměr kmene v cm | Výška (m) | Báze koruny (m) | Průměr koruny (m) | Rozsah skupiny (m²) | Zdravotní stav | Vitalita | Sadovnická hodnota | Poznámky |
|---|---|---|---|---|---|---|---|---|---|---|---|---|---|
| 145/1<br>145/5 | 40 | porostní skupina:<br>Robinia pseudoacacia 30%<br>Euonymus europaeus +<br>Prunus insititia 20%<br>Sambucus nigra 20%<br>Rosa canina +<br>Fraxinus excelsior 30%<br>Acer platanoides +<br>Quercus robur + | trnovník akát<br>brslen evropský<br>slivoň obecná<br>bez černý<br>růže šípková<br>jasan ztepilý<br>javor mléč<br>dub letní | do 31 | | 2-5 | | | 762 | | | 4 | úprava průjezdního profilu komunikace v celé délce skupiny |

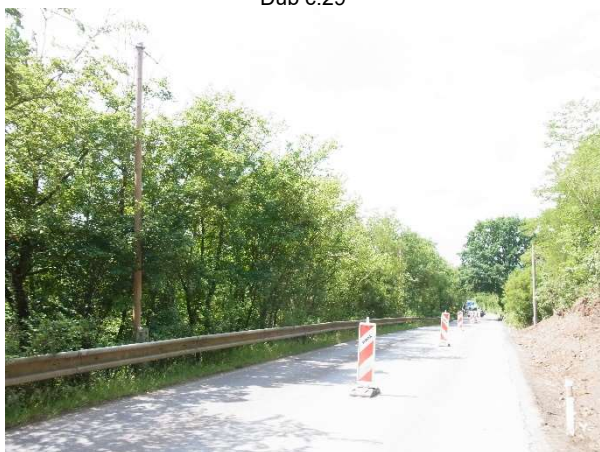
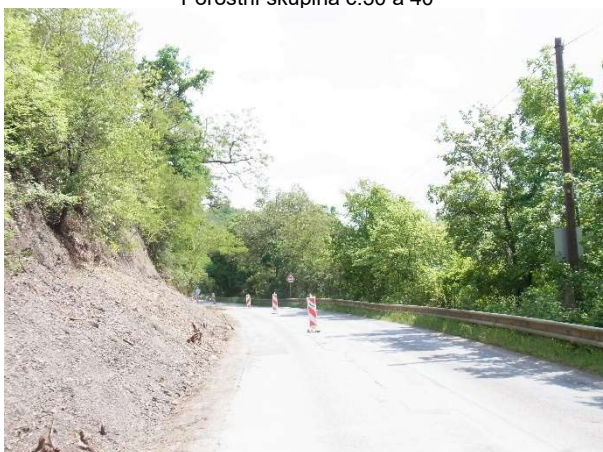
Porostní skupina č.40
