Most 101-072

Most přes potok v obci Kostelec n/Labem

HLAVNÍ PROHLÍDKA

Datum provedení prohlídky: 7.11.2018

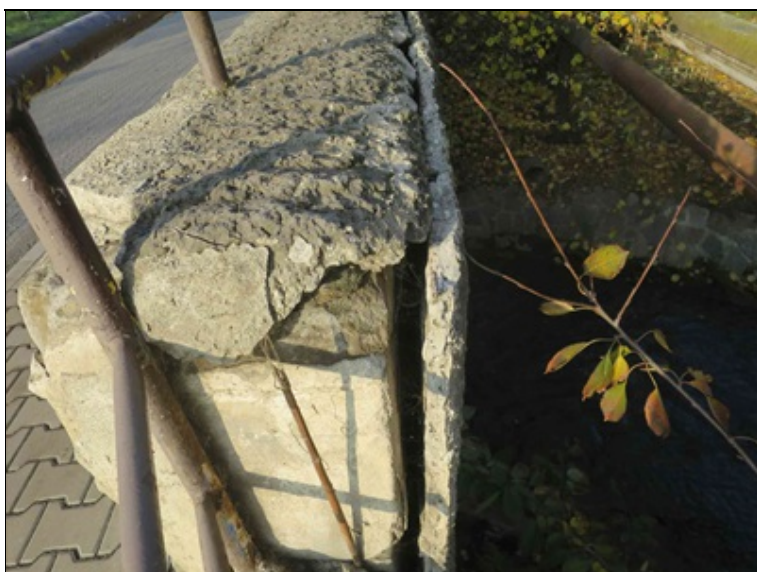
[4.1]	4.2	Zábradlí	Na líci parapetních zdí dochází k separaci torketu od zdiva.
[4.2]	4.6	Území pod mostem a přístupové cesty	V mostním otvoru jsou naplaveniny.

separace torkretu z líce levé parapetní zídky

| [2] | 2.1 | Nosná konstrukce | Odstranit veškerý separovaný torkret ze všech zděných prvků.

Obnažené zdivo následně přespárovat, hloubkové poruchy dozdít. |

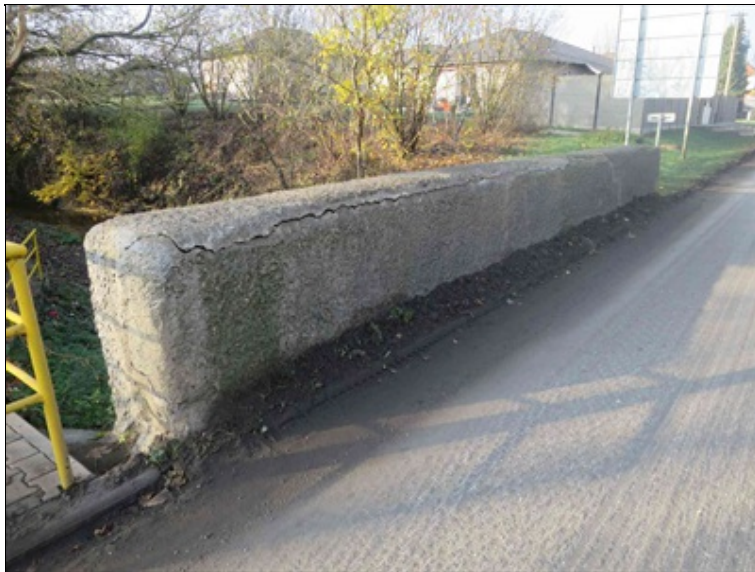
DTTO z líce pravé parapetní zídky

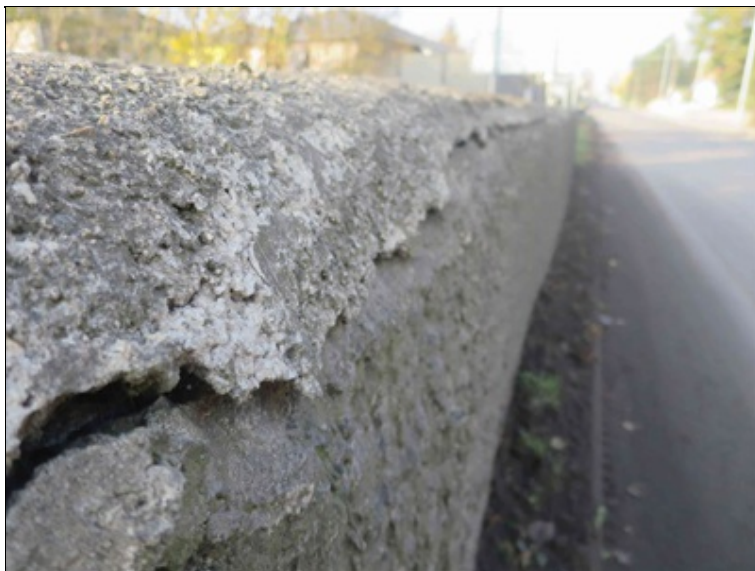
DTTO - detail

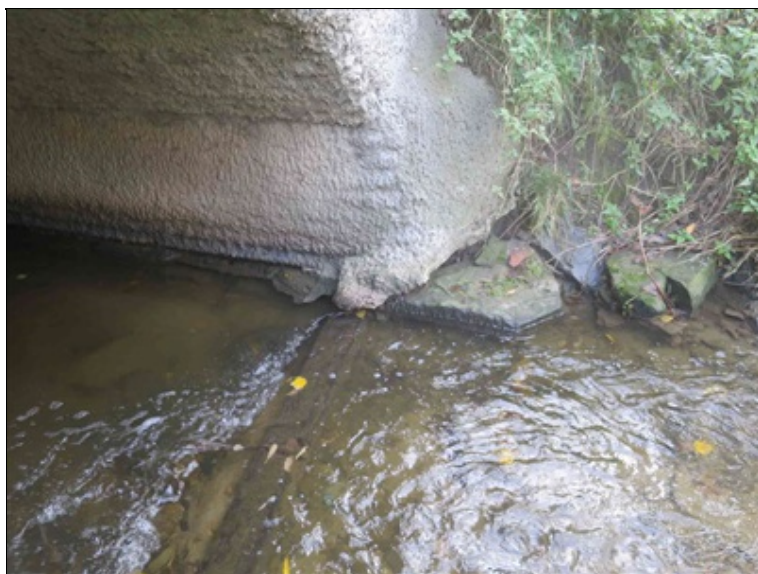
[1.1]	1.2	Mostní podpěry a křídla / Opěry	V úrovni kolísání hladiny a zároveň spodního líce torkretu dochází k podemílání zdiva dřívů opěry.
-------	-----	---------------------------------	--

částečně podemletý dřík opěry v úrovni kolísání běžné hladiny poroka

Opěry | Zřídít ochranný betonový pruh podél omílané opěry v úrovni kolísání hladiny potoka. |

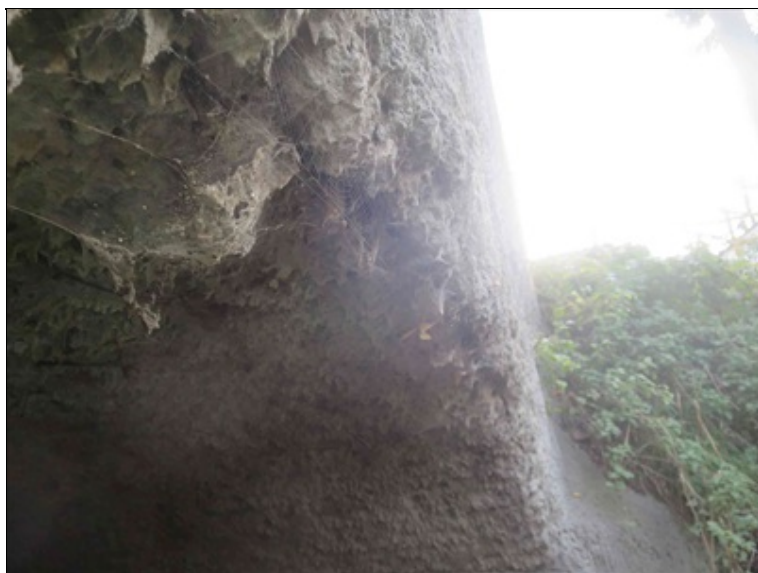
[2.1]	2.1	Nosná konstrukce	Zejména na bocích klenbového pasu dochází k separaci torkretu od zdiva.
[2.2]	2.4	Čelní zdi a přesypávka	Na líci poprsních zdí dochází k separaci torketu od zdiva.

trhlina v torkretu na hraně klenbového pasu

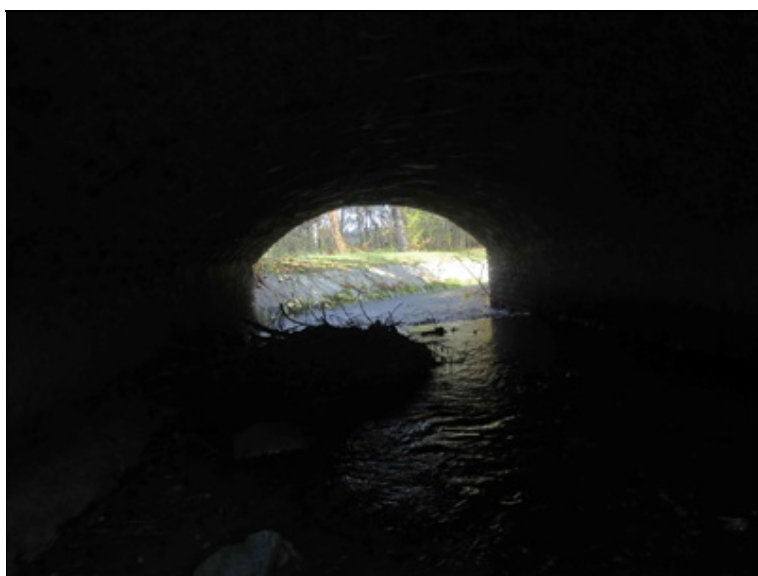
naplaveniny v mostním ovtoru

přístupové cesty | Vyčistit mostní otvor od naplavenin. |

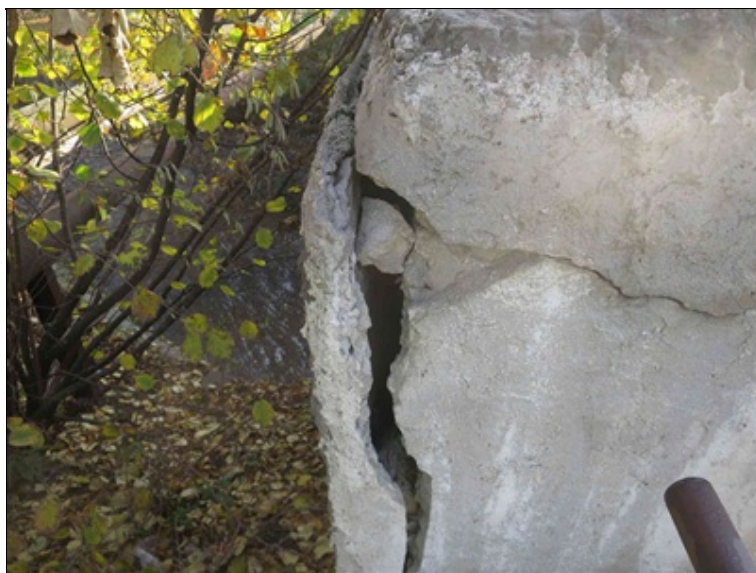
separace torkretu z líce zdiva zábradelní zídky

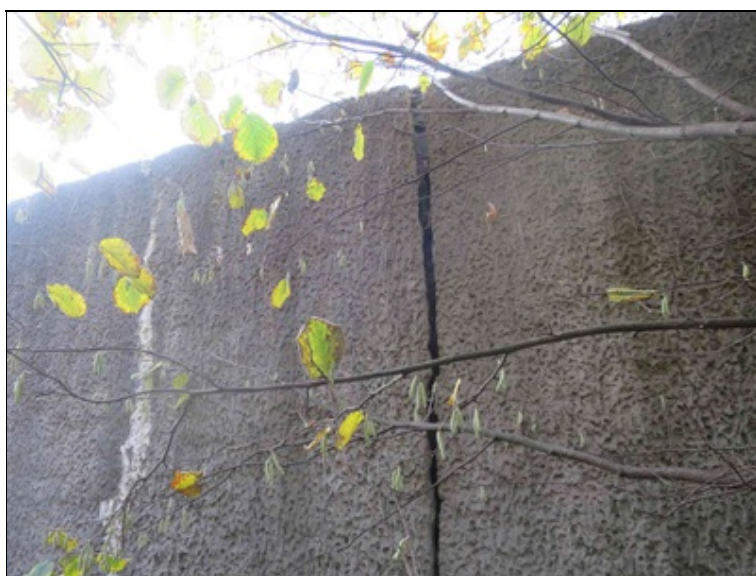
DTTO - separace pokračuje i na líc parapetní zdi

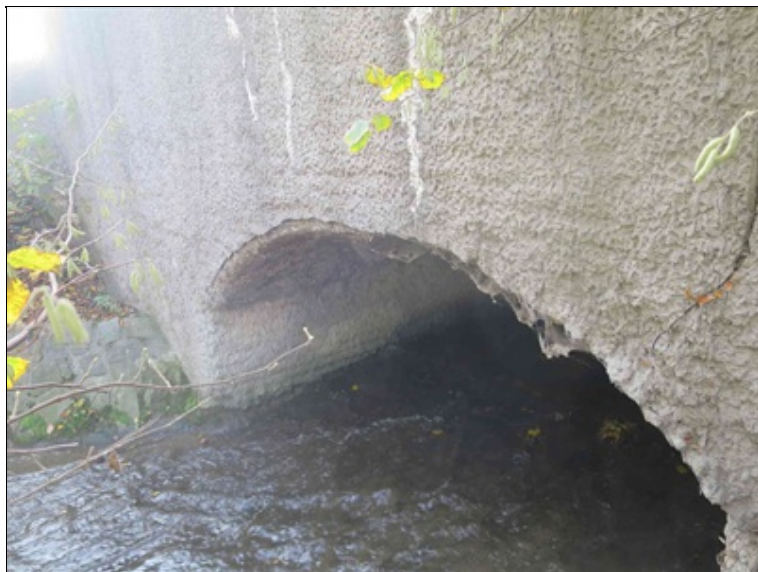
pohled na levý bok - v hraně klenbového pasu
opět pokračuje separace torkretu od zdiva

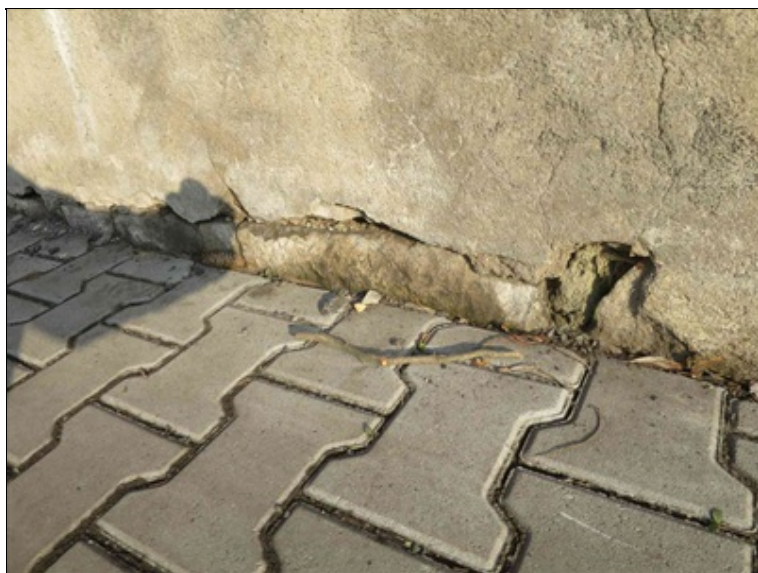
v oblastech obnaženého zdiva parapetní zídky
jsou patrné poruchy spárování zdiva
