# **Most 101-072**

Most přes potok v obci Kostelec n/Labem

## **HLAVNÍ PROHLÍDKA**

Datum provedení prohlídky: 16.11.2022

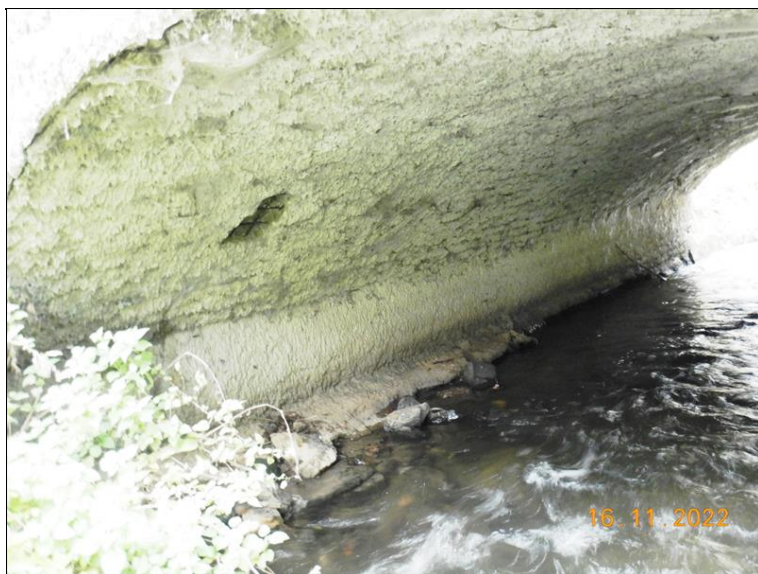
OP1

[1.1]	1.2	Mostní podpěry křídla a čelní zdi / Opěry	Pravá čelní zeď - lokálně trhliny s výluhy, svislá trhlina šířka do cca 10,0 mm (separace torkretu od zdiva). Levá čelní zeď - povrchová degradace zdiva, výluhy. Podemílání zdiva důrků opěr.
-------	-----	---	--

| [1] | 1.2 | Mostní podpěry křídla a čelní zdi / Opěry | Podbetonovat podemleté dřívky opěr. |

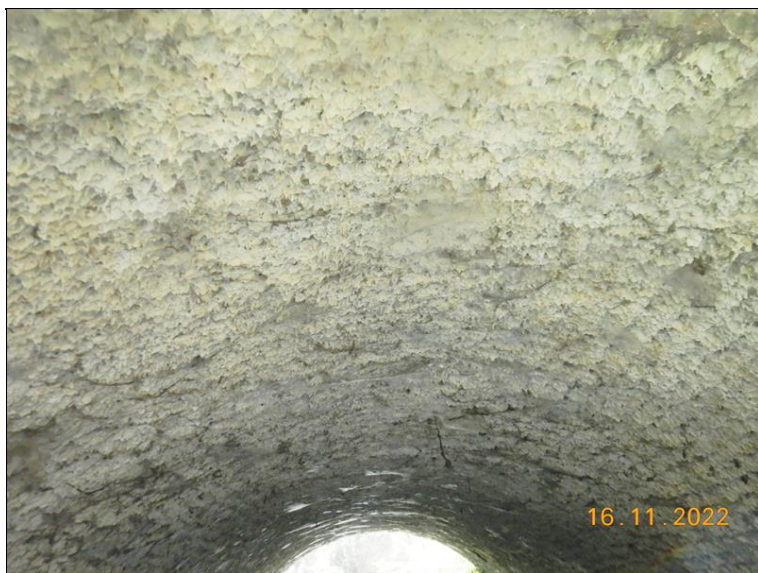
[2.1]	2.1	Nosná konstrukce	Separace torkretu od zdiva, lokálně rozpad torkretu s obnažením a korozi kari sítě. Lokálně průsaky a bionapadení.
[2.2]	2.4	Čelní zdi a přesypávka	Separace torkretu a degradace zdiva.

Líc klenby.

| [2] | 2.1 | Nosná konstrukce | Odstranit separovaný torkret a přespárovat poškozené zdivo mostu. |

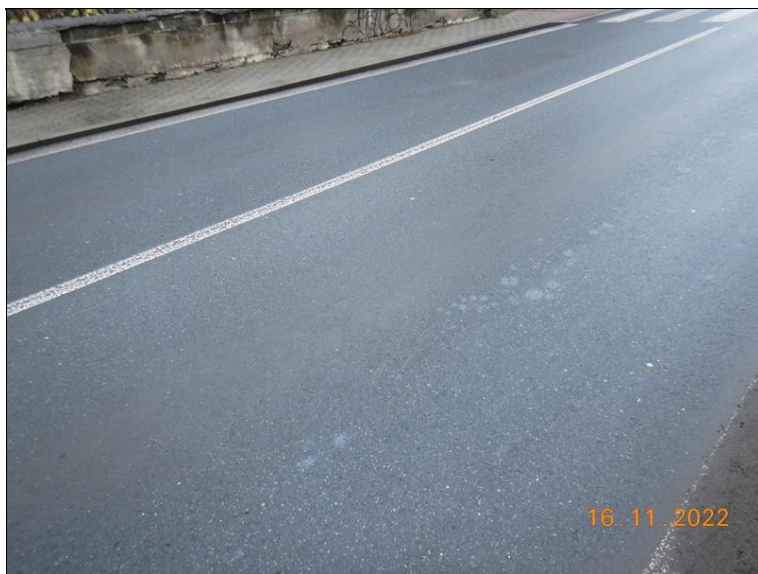
[3.1]	3.1	Vozovka	Obrusná vrstva vpravo nedotažena až k parapetu.
[3.2]	3.2	Chodníky / Levý chodník	Rozvolněná dlažba na hodníku za mostem vlevo.

Vozovka.

| [3] | 3.1 | Vozovka | Doplnit obrušnou vrstvu vozovky k parapetu vpravo. |

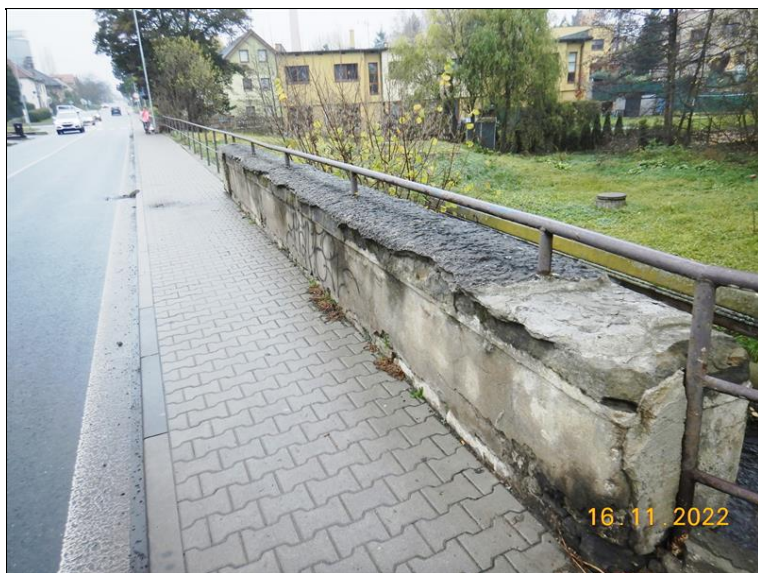
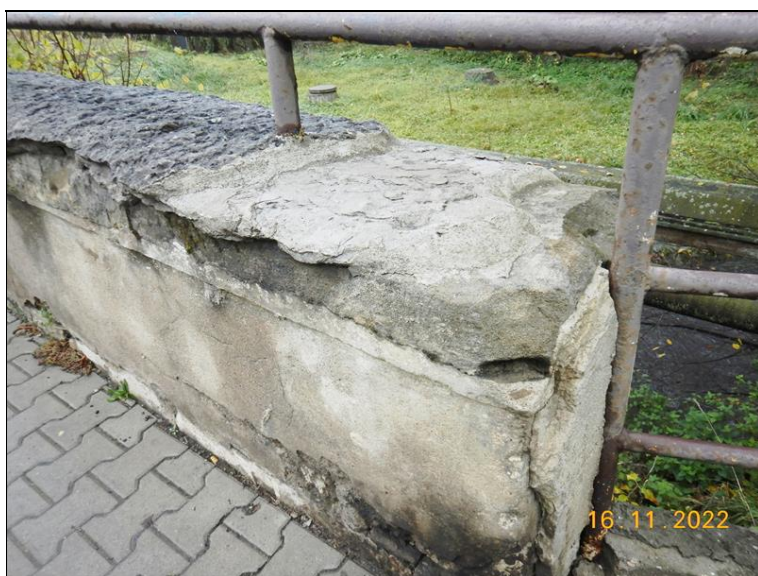
[4.1]	4.2	Zábradlí	Separace torkretu a degradace zdiva parapetních zdí.
-------	-----	----------	--

Levá parapetní zídka.

Levá parapetní zídka, detail.

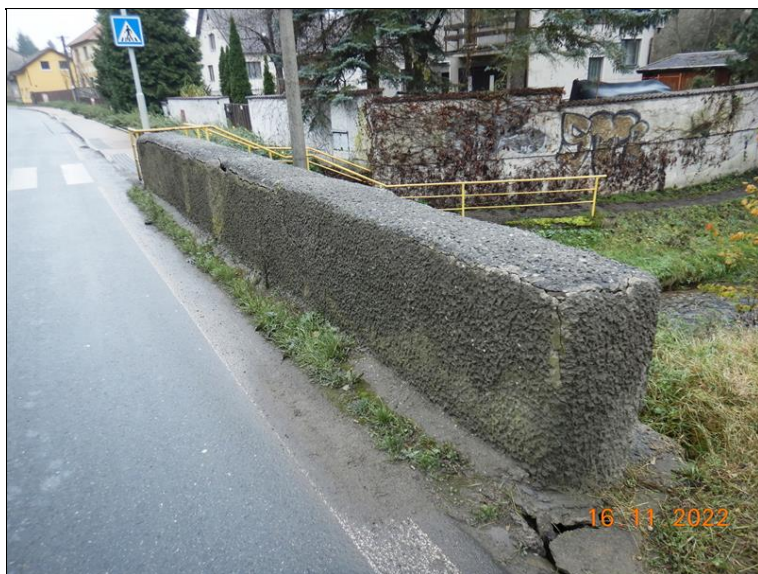
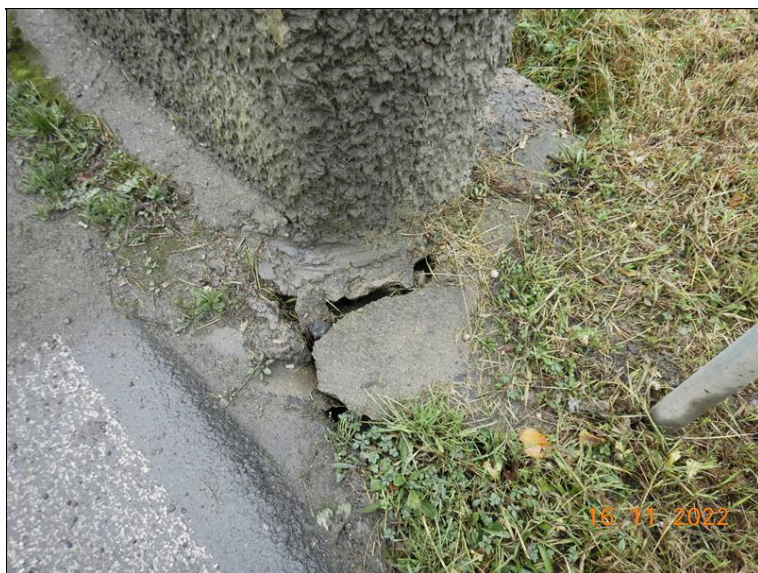
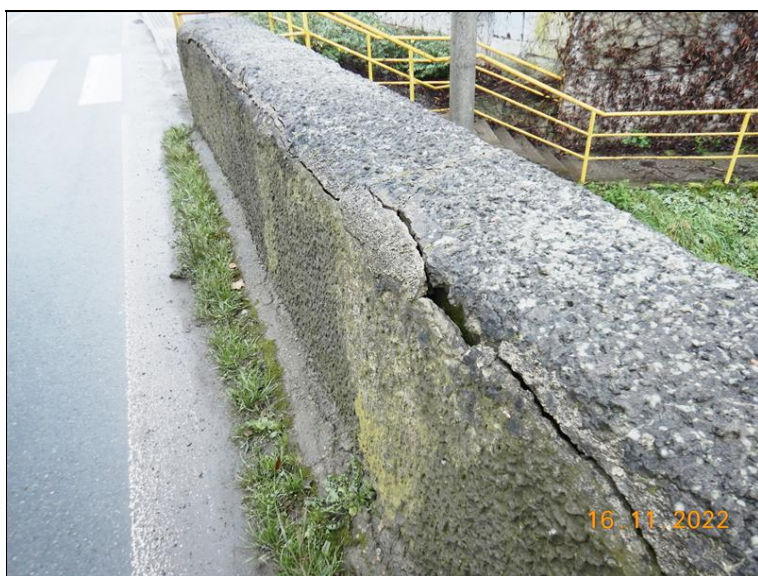
Pravá parapetní zídka.

Pravá parapetní zídka, detail.

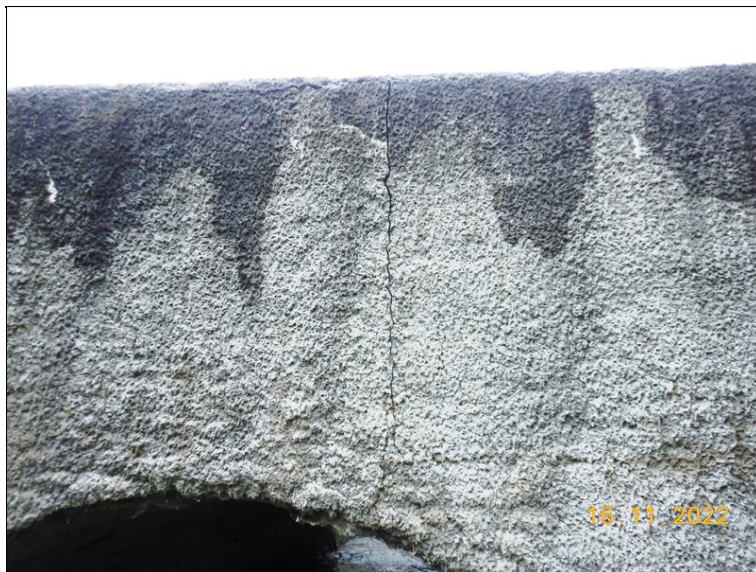
Pravá čelní zeď - svislá trhlina, separace torkretu od zdiva.

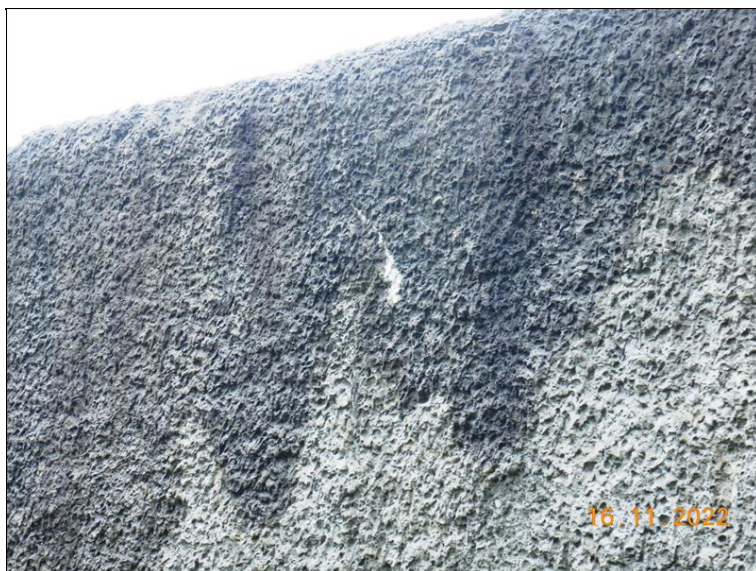
Pravá čelní zeď - lokálně trhliny s výluhy.

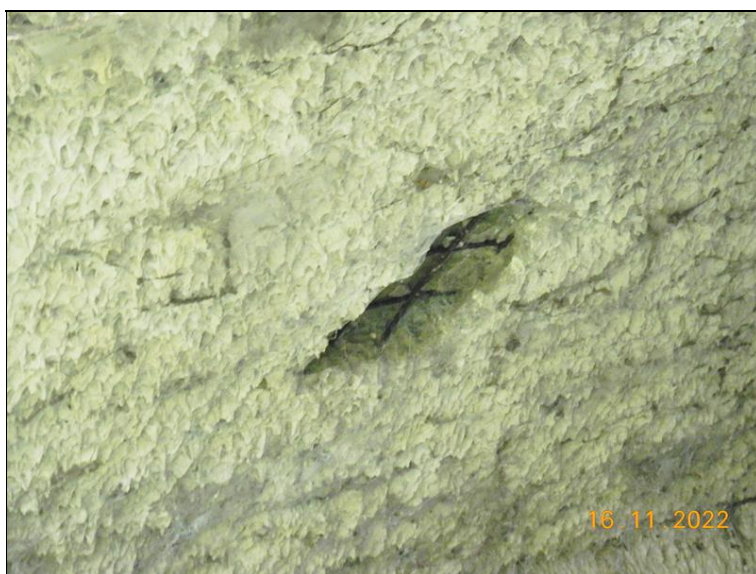
OP1 vlevo - rozpad torkretu a koroze kari sítě.

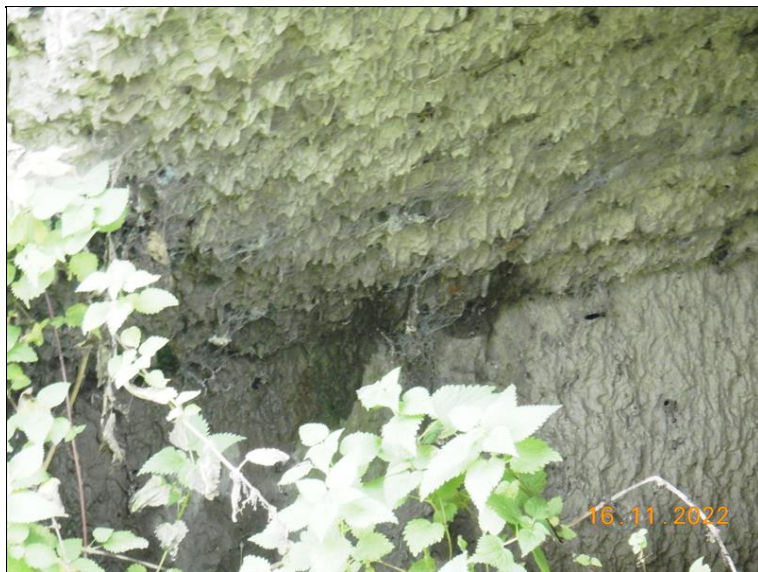
OP1 vlevo - průsaky v patě klenby.

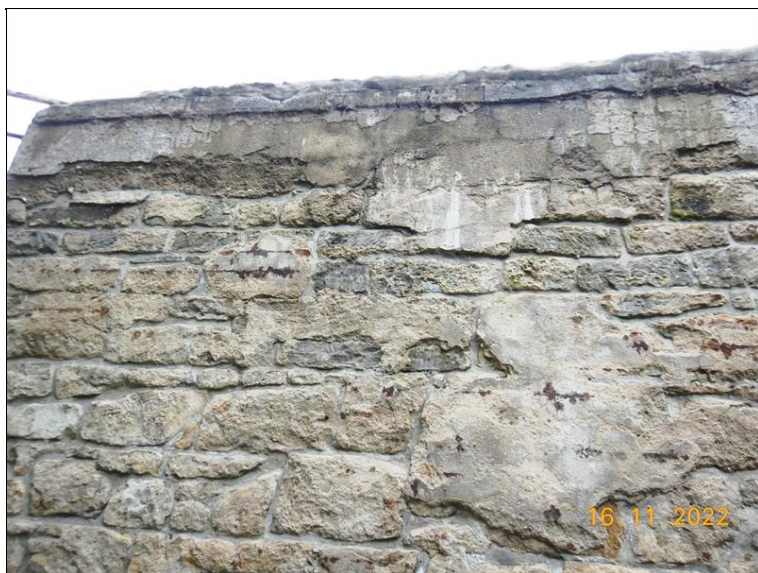
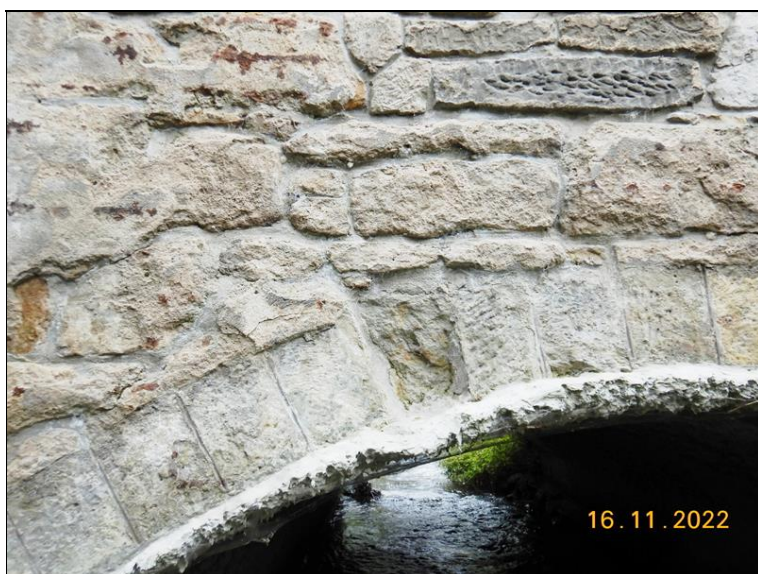
Levá čelní zeď - povrchová degradace zdiva, výluhy.

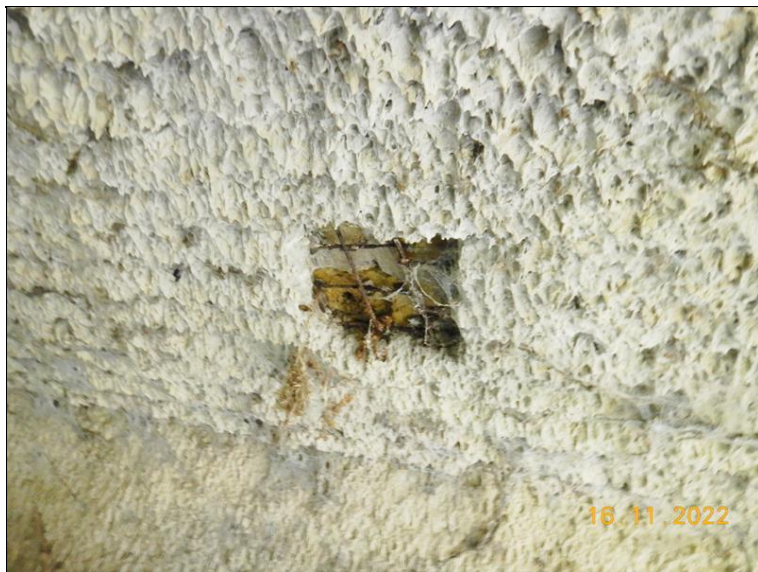
OP1 - rozpad torkretu a koroze kari sítě.

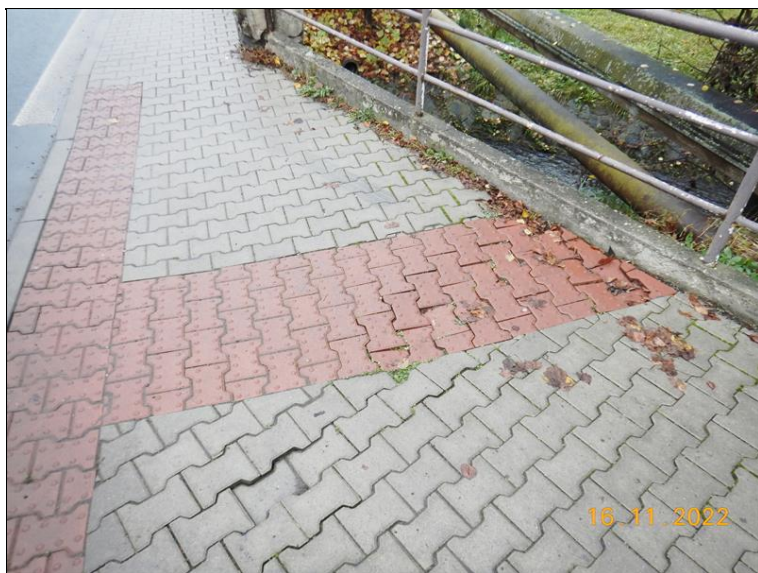
Chodník za mostem vlevo.
