MIMOŘÁDNÁ PROHLÍDKA MOSTU

Objekt: MOST EV.Č. 101-072
Okres: Mělník
Prohlídku provedla firma: IM-Projekt, inženýrské a mostní konstrukce, s.r.o.
Prohlídku provedl: Ing. Jan Kryštof číslo oprávnění: 07/1998
Ing. Martin Vašák

Datum provedení prohlídky: 3.10.2019

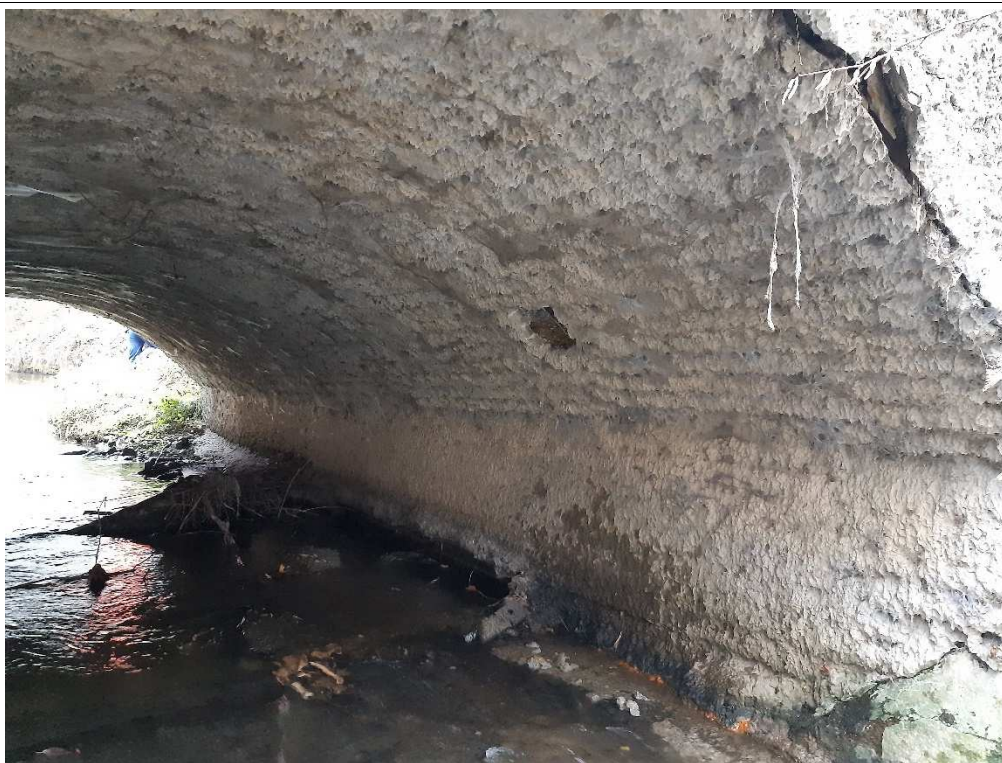
| 1.2.1 | Opěry | Dochází k podemílání pat dříků opěr. Na hranách opěr se nacházejí trhliny v torkretu a zcela jistě i v ukrytém zdivu. | - |

Foto č. 4 – Pohled na opěru 01 z povodní strany (směr Neratovice).

| 1.2.1 | Opěry | Zříditi ochranu proti vymílání pat opěr z betonu. |

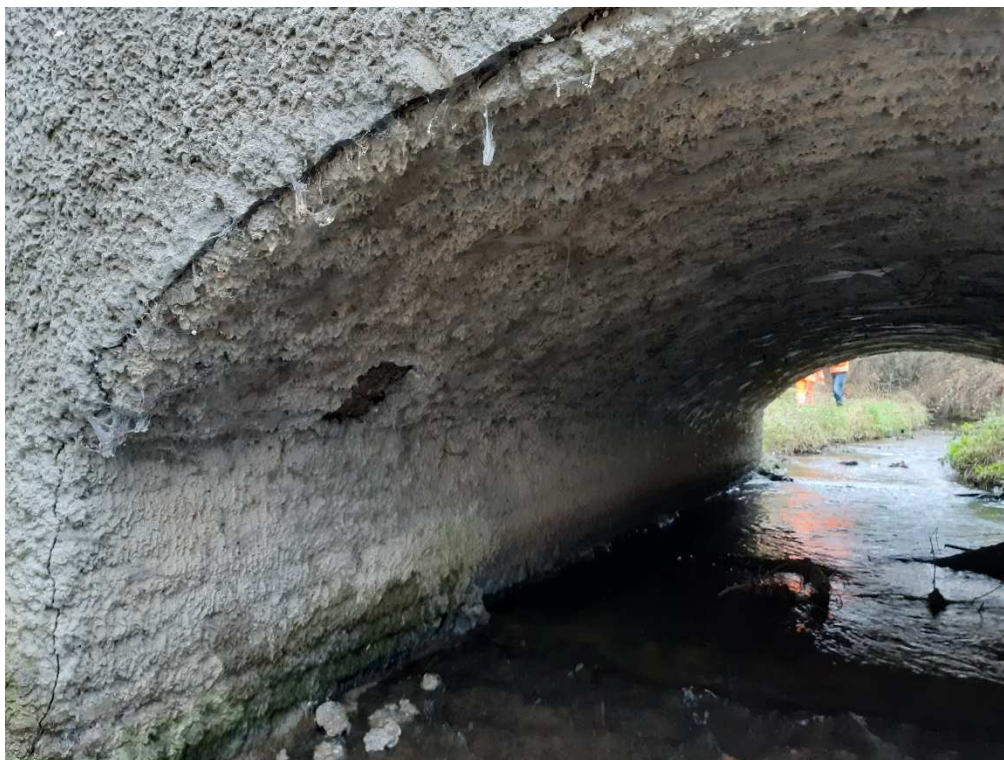
Foto č. 5 – Pohled na opěru 02 z povodní strany (směr střed města Kostelec nad Labem).

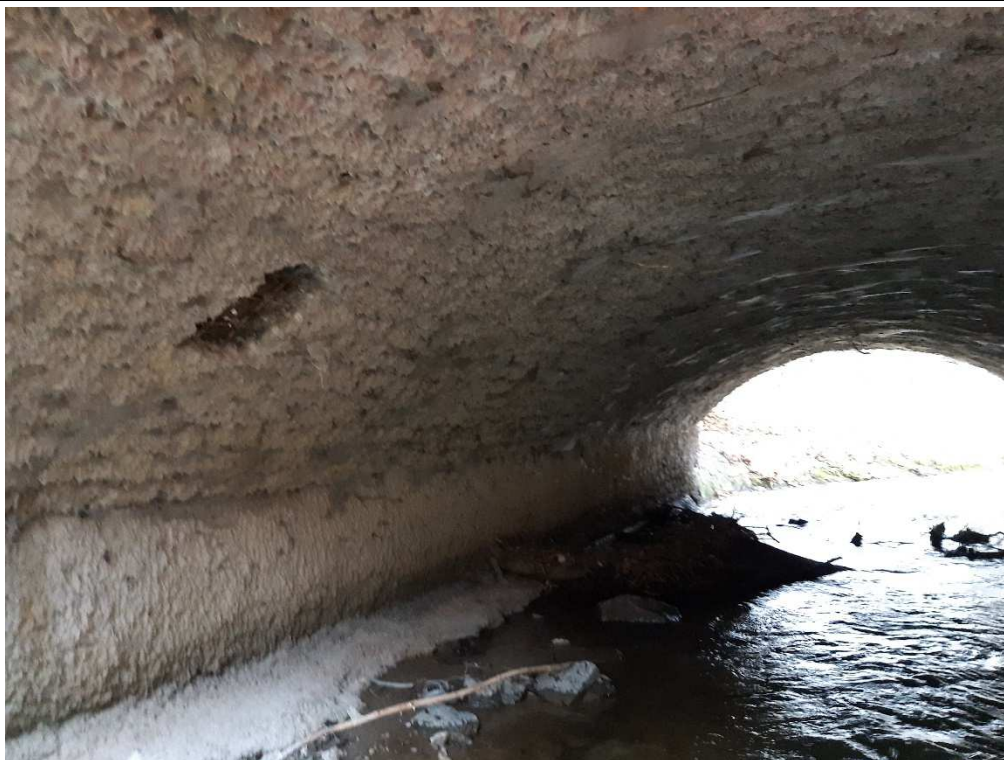
Foto č. 6 – Pohled na opěru 01 z návodní strany (směr Neratovice).

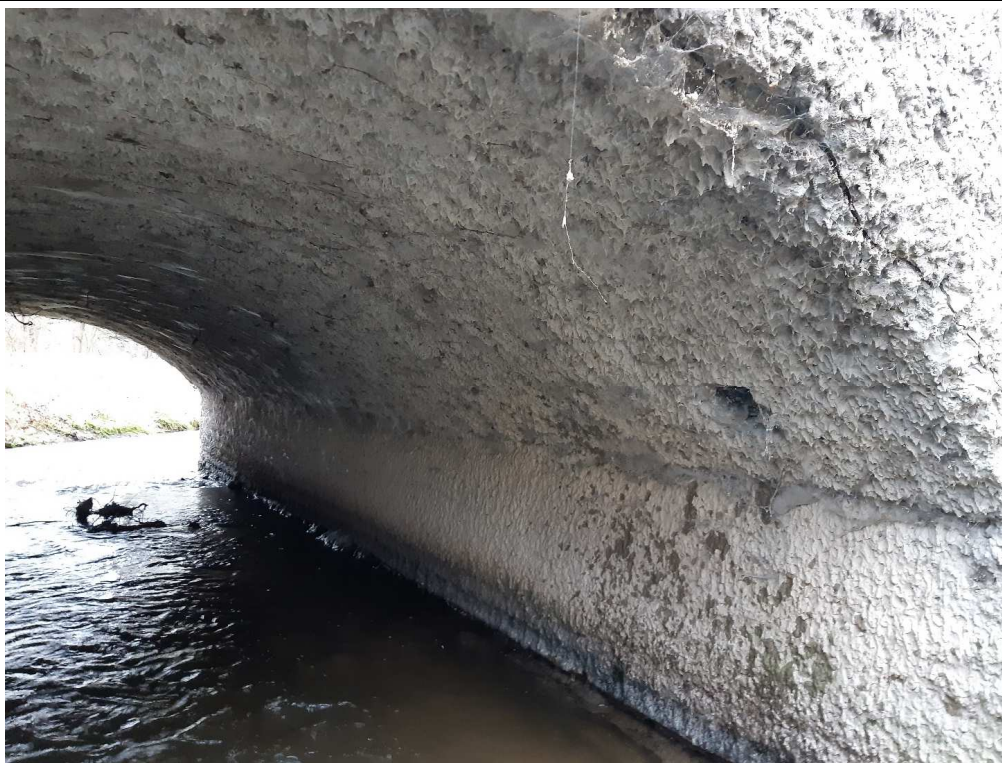
Foto č. 7 – Pohled na opěru 02 z návodní strany (směr střed města Kostelec nad Labem).

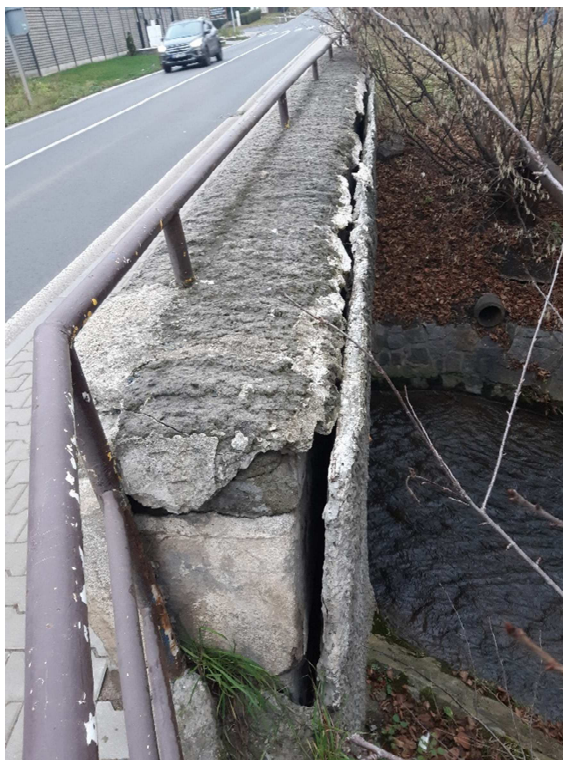
| 2.1 | Nosná konstrukce | Na bocích nosné konstrukce dochází k separaci torkretu. Při lokálním odstranění torkretu byla zjištěna koroze betonářské výztuže v torkretu, dále byla zjištěna degradace kamenného zdiva a drolení jeho malty vlivem vlhkosti. | - |

Foto č. 8 – Separace torkretu na povodní straně mostu.

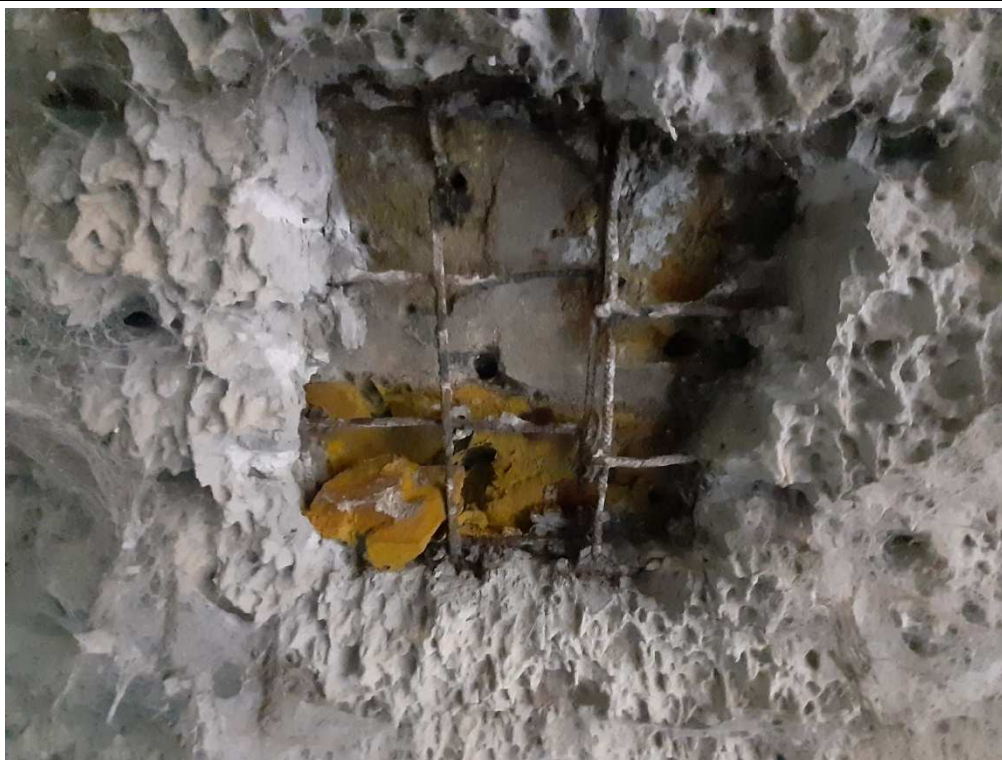
Foto č. 9 – Detail odhaleného kamenného zdiva nosné konstrukce.

| 2.1 | Nosná konstrukce | Provést celkovou rekonstrukci mostu. |

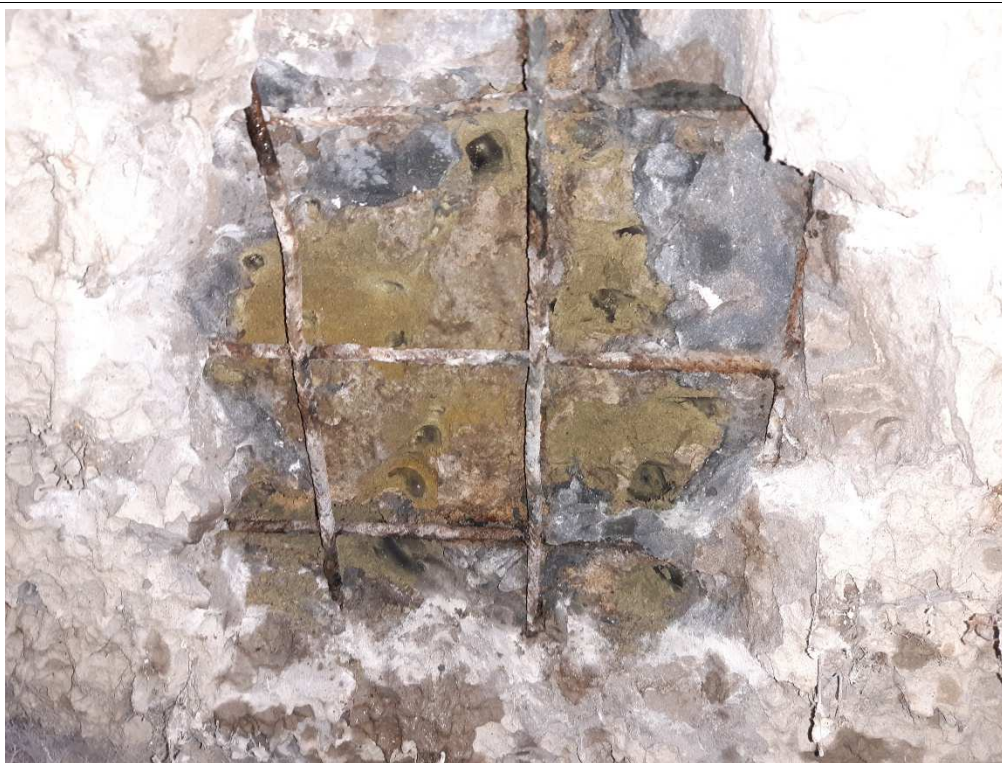
Foto č. 10 – Detail odhaleného kamenného zdiva nosné konstrukce.

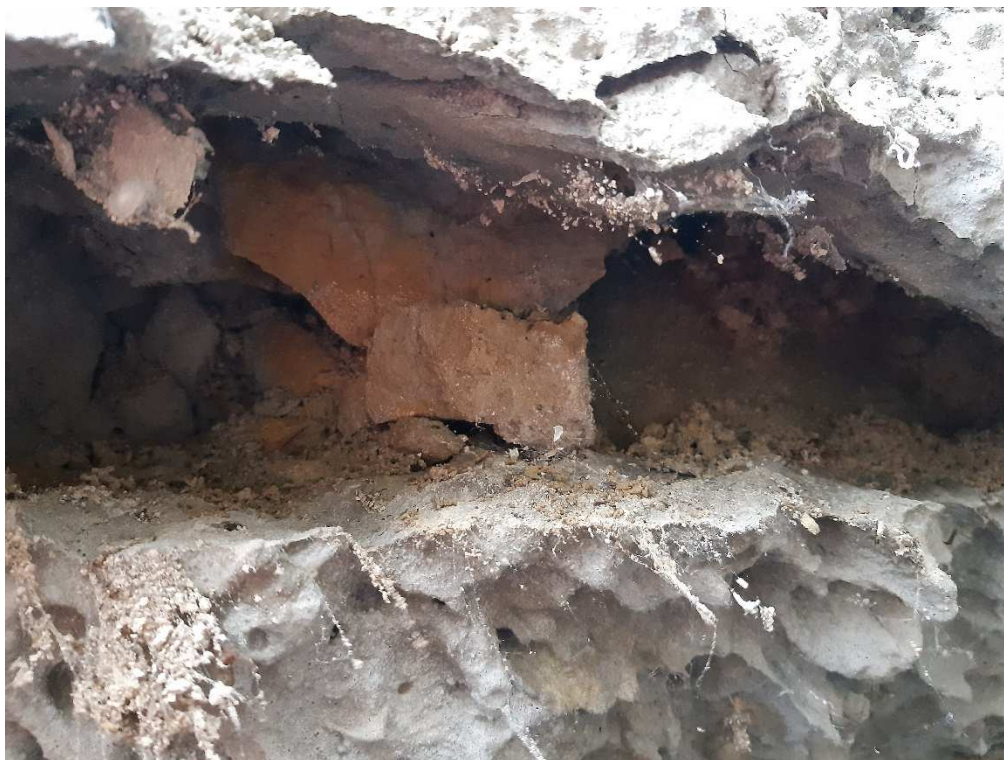
| 2.2 | Čelní zdi | V torkretu se nacházejí trhliny, na líci dochází k jeho separaci. Pod torkretem je viditelná degradace kamenného zdiva. Navíc dochází k vyklánění čelních zídek, zejména na pravé straně. | - |

Stav a použitelnost je dána stavem čelních zídek. Jejich vyklánění působí voda zatékající do NK přes historickou jílovitou hydroizolaci. Ta po nahrazení šterkové vozovky vozovkou ze živičných materiálů vyschla, poškodila se trhlinami a nosnou konstrukci, klenbu, neizoluje. Voda odváděná nepropustnou vozovkou k jejím okrajům zatéká do spár mezi čelními zídkami a vozovkou a v klimaticky nepříznivých obdobích roku způsobuje vyklánění čelních zídek a odtrhávání čelní části klenby.

Foto č. 9 – Detail kamenného zdiva čelních zídky pod torkretem.

| 2.2 | Čelní zdi | Bude nutné zabránit vjezdu vozidel nad pravé čelo mostu osazením betonových svodidel. |

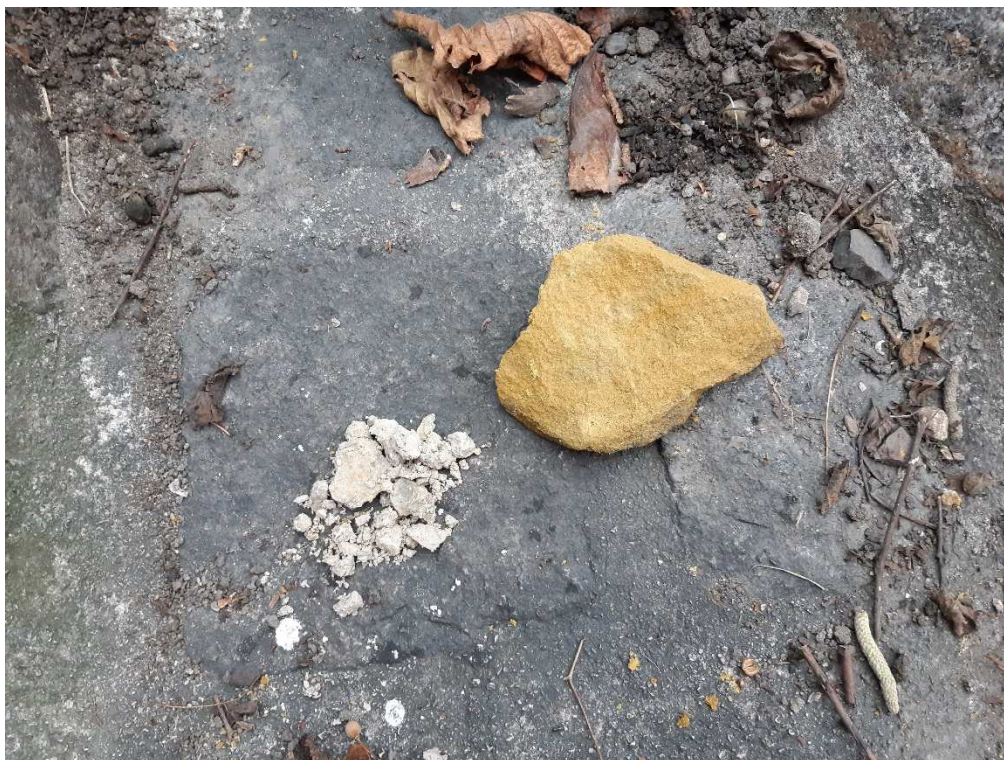
Foto č. 10 – Detail odstraněného kamenného zdiva nosné konstrukce.
