Most 25920-1

Most přes strouhu před obcí Boreč

HLAVNÍ PROHLÍDKA

Datum provedení prohlídky: 25.11.2023

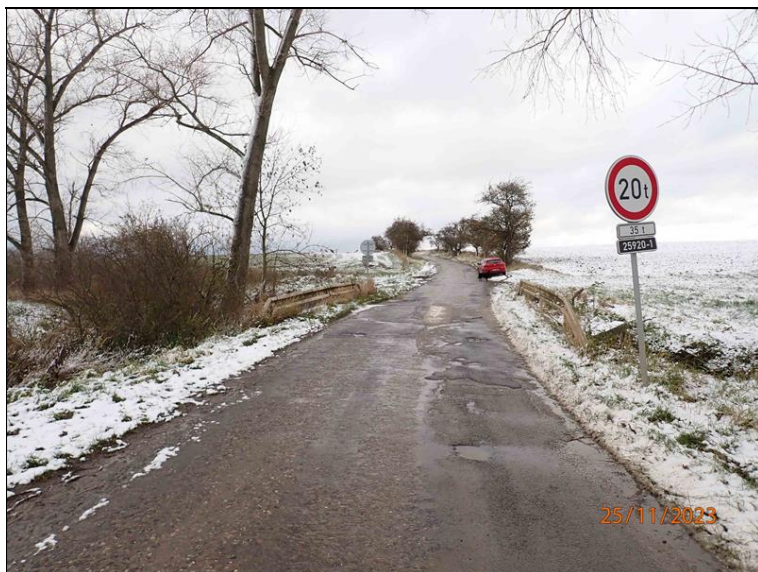
01 po směru staničení.JPG

| [4.1] | 4.1 | Svodidla/Zábradelní svodidla | Záchytný systém neodpovídá platným předpisům. |

4.1 Svodidla/Zábradelní svodidla

Záchytný systém neodpovídá platným předpisům.

| [2] | 2.1 | Nosná konstrukce | Most vyžaduje opravu - dle sdělení správce PD již je. S ohledem na stav zádržného systému urychleně realizovat opravu mostu. |

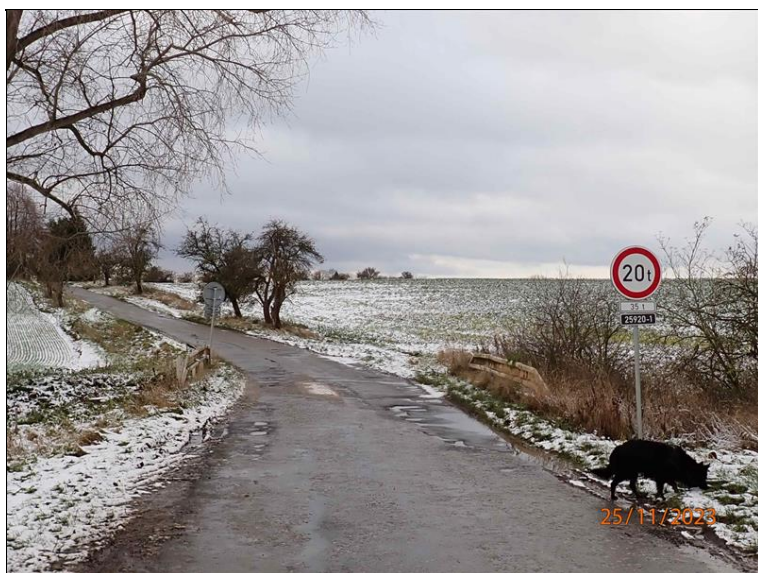
02 proti směru staničení.JPG

4.1 Svodidla/Zábradelní svodidla

Záchytný systém neodpovídá platným předpisům.

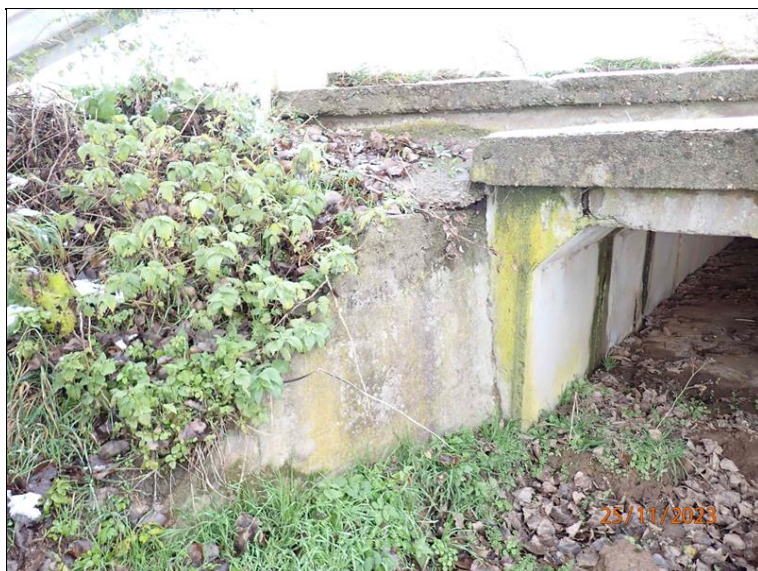
05 OP1 pravé křídlo.JPG

| [1.1] | 1.2 | Mostní podpěry křídla a čelní zdi | Beton křídel plošně degraduje. |

1.2 Mostní podpěry křídla a čelní zdi
Beton křídel plošně degraduje.

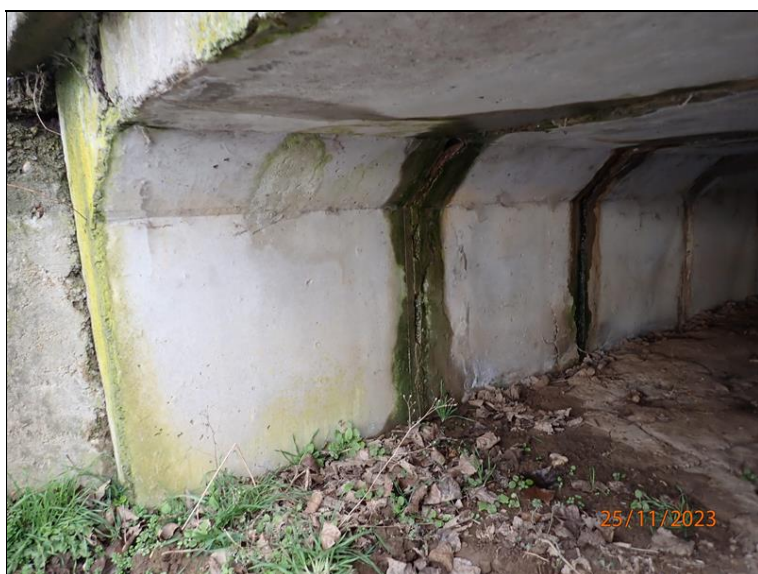
06 OP1.JPG

| [2.1] | 2.1 | Nosná konstrukce | Separace krycí vrstvy na podhledu horní desky NK. Degradace betonu v místě spár. Zatékání mezi spárami. Odpadávání materiálu z čel NK. |

2.1 Nosná konstrukce
Separace krycí vrstvy na podhledu horní desky NK. Degradace betonu v místě spár. Zatékání mezi spárami. Odpadávání materiálu z čel NK.

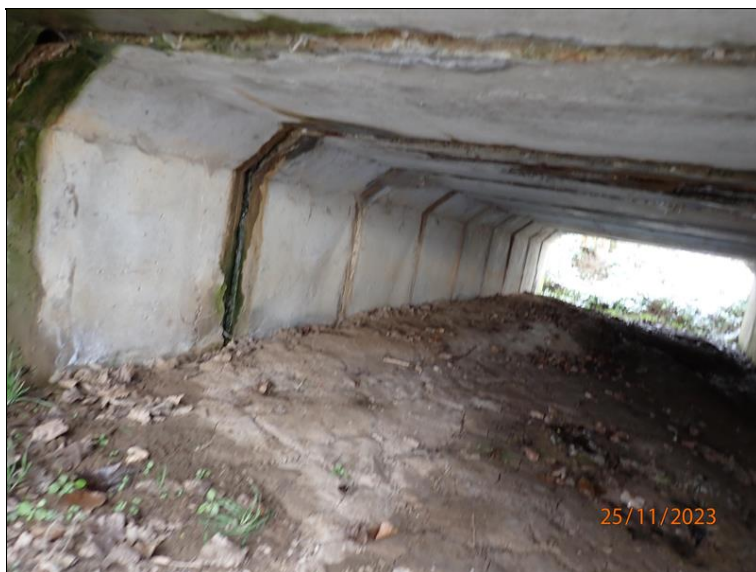
07 OP1.JPG

2.1 Nosná konstrukce

Separace krycí vrstvy na podhledu horní desky NK. Degradace betonu v místě spár. Zatékání mezi spárami. Odpadávání materiálu z čel NK.

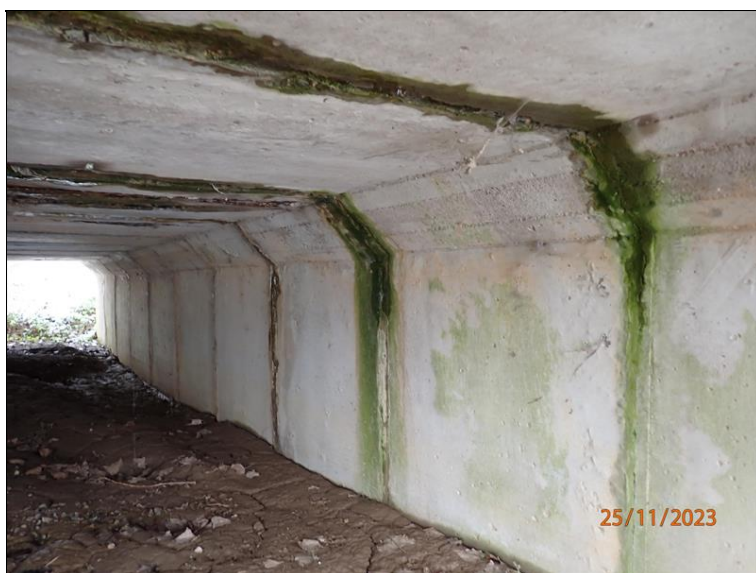
08 OP2.JPG

2.1 Nosná konstrukce

Separace krycí vrstvy na podhledu horní desky NK. Degradace betonu v místě spár. Zatékání mezi spárami. Odpadávání materiálu z čel NK.

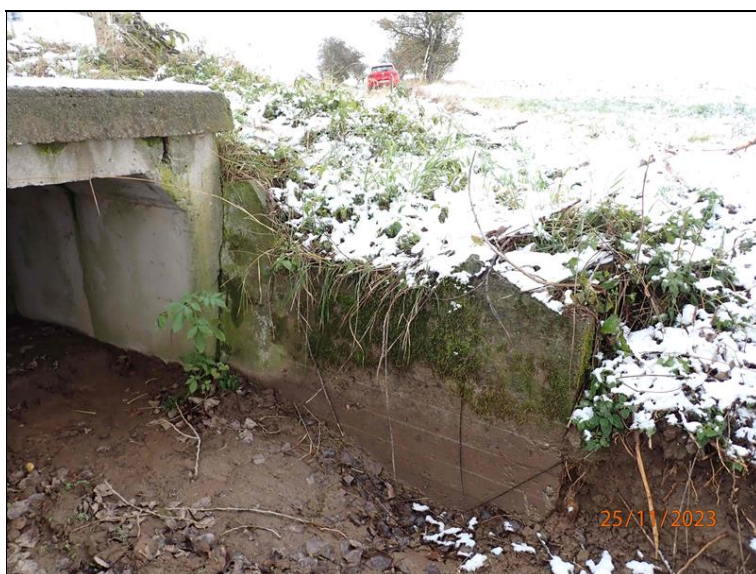
09 OP2 pravé křídlo.JPG

1.2 Mostní podpěry křídla a čelní zdi

Beton křídel plošně degraduje.

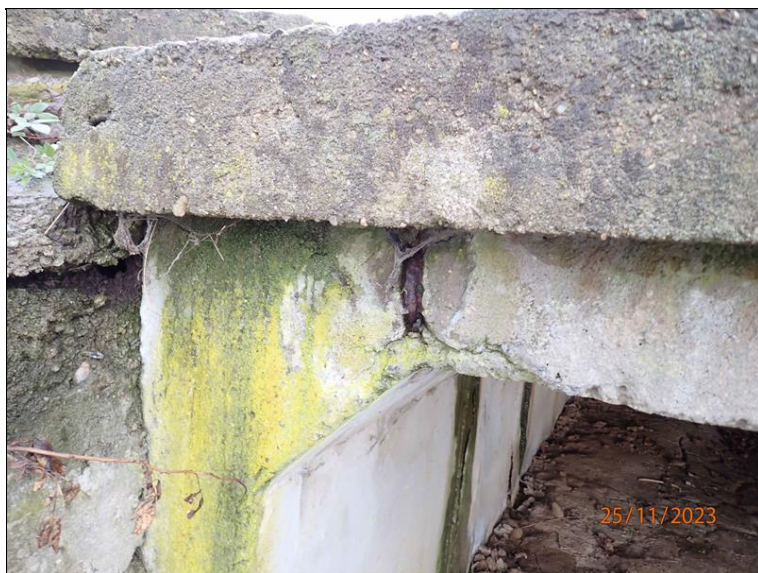
11 NK.JPG

2.1 Nosná konstrukce

Separace krycí vrstvy na podhledu horní desky NK. Degradace betonu v místě spár. Zatékání mezi spárami. Odpadávání materiálu z čel NK.

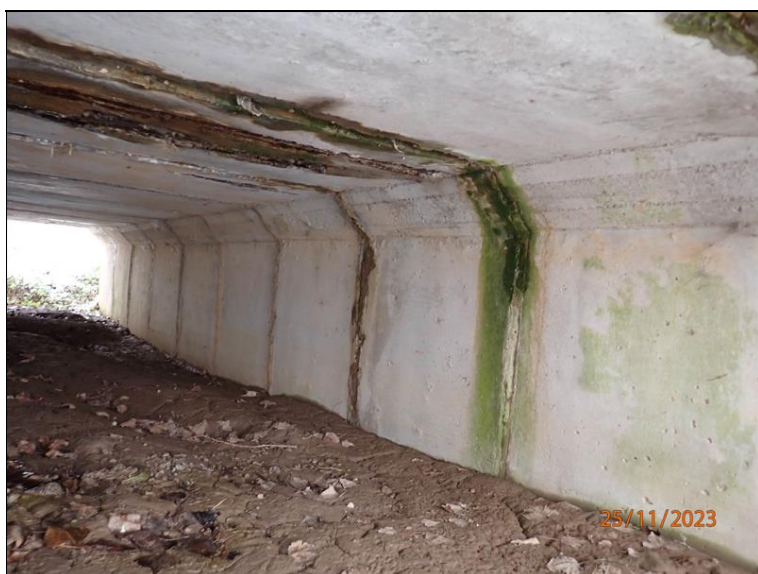
12 NK.JPG

2.1 Nosná konstrukce

Separace krycí vrstvy na podhledu horní desky NK. Degradace betonu v místě spár. Zatékání mezi spárami. Odpadávání materiálu z čel NK.

3.5 Izolační systém NK

Izolace je nefunkční

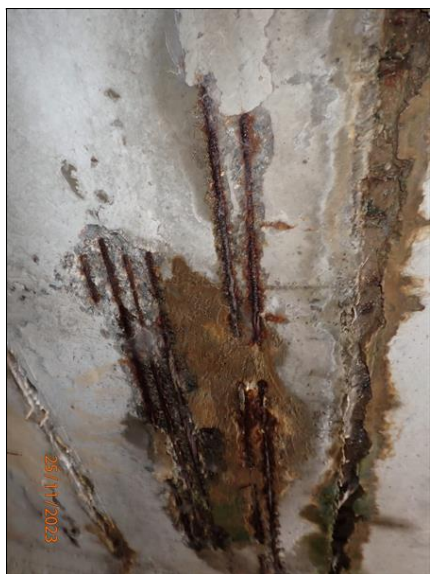
13 NK.JPG

2.1 Nosná konstrukce

Separace krycí vrstvy na podhledu horní desky NK. Degradace betonu v místě spár. Zatékání mezi spárami. Odpadávání materiálu z čel NK.

3.5 Izolační systém NK

Izolace je nefunkční

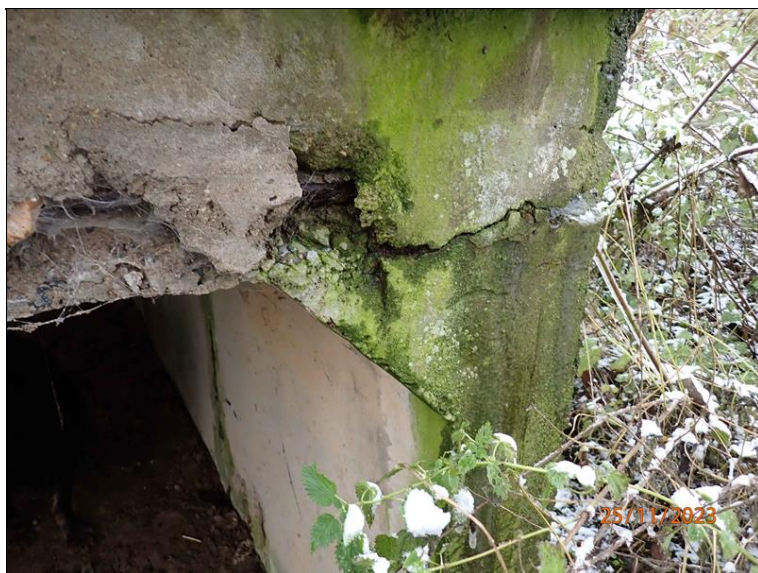
14 NK.JPG

2.1 Nosná konstrukce

Separace krycí vrstvy na podhledu horní desky NK. Degradace betonu v místě spár. Zatékání mezi spárami. Odpadávání materiálu z čel NK.

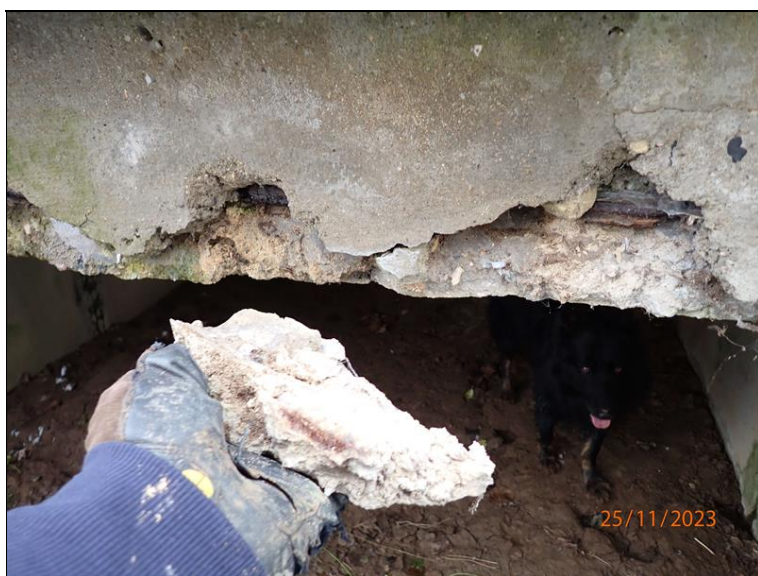
15 NK.JPG

2.1 Nosná konstrukce

Separace krycí vrstvy na podhledu horní desky NK. Degradace betonu v místě spár. Zatékání mezi spárami. Odpadávání materiálu z čel NK.

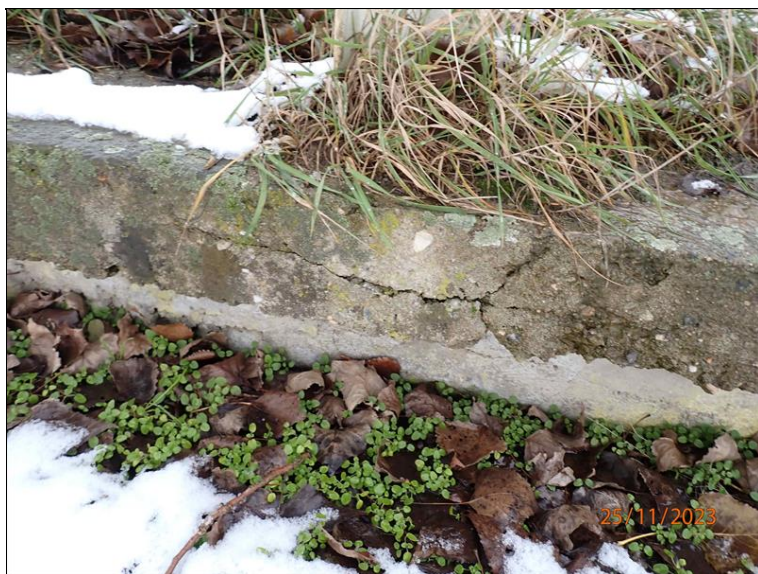
16 římsy.JPG

| [3.2] | 3.3 | Římsy, obrubníky, zálivky | Beton říms degraduje. |

3.3 Římsy, obrubníky, zálivky
Beton říms degraduje.

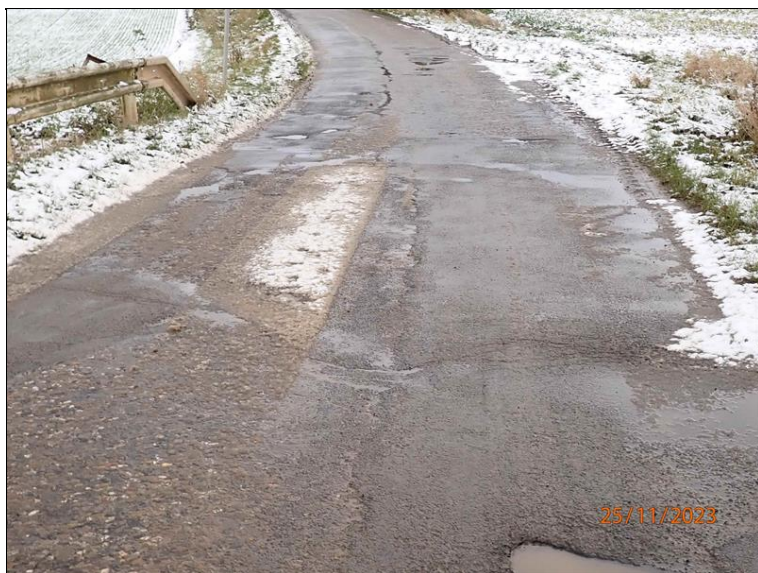
17 vozovka.JPG

| [3.1] | 3.1 | Vozovka | Vozovka je za hranicí životnosti |

3.1 Vozovka
Vozovka je za hranicí životnosti

| [1] | 3.1 | Vozovka | Do doby opravy udržovat vozovku v provozuschopném stavu. |
