**DIAGNOSTICKÝ PRŮZKUM  
KONSTRUKCE VOZOVKY  
SILNICE II/125  
UHLÍŘSKÉ JANOVICE  
KM 47,680 - 51,850**

**Zpráva č. DV-21-044-01 z 12/2021**

**KSÚS Středočeského kraje, p.o.  
Zborovská 11  
150 21 Praha 5**

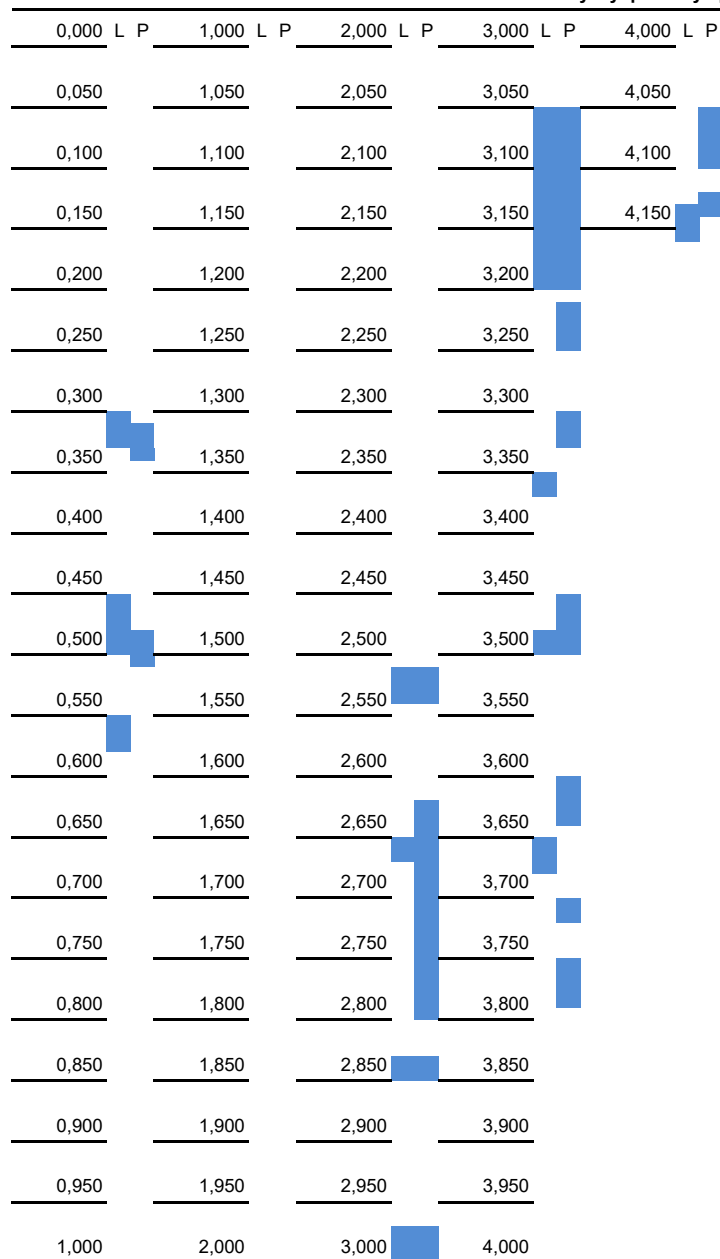
### Výskyt poruchy - pracovní staničení

Název poruchy:	Síťové trhliny	Číslo dle TP 82 :	17	Číslo dle. č. ŘSD:	8				
Popis:	V první fázi se podobají mozaikovým trhlinám, ale zasahují všechny asfaltové vrstvy vozovky. Velikost ok je přibližně podle tloušťky asfaltových vrstev 10 - 40 cm.								
Statistické zpracování:	Celková délka postižených částí [m]			% zastižené délky komunikace			% ze všech zastižených poruch		
	L	P	L nebo P	L	P	L nebo P	L	P	L nebo P
	460	760	900	11,0	18,2	21,6	2,0	3,3	3,9
Poznámka:

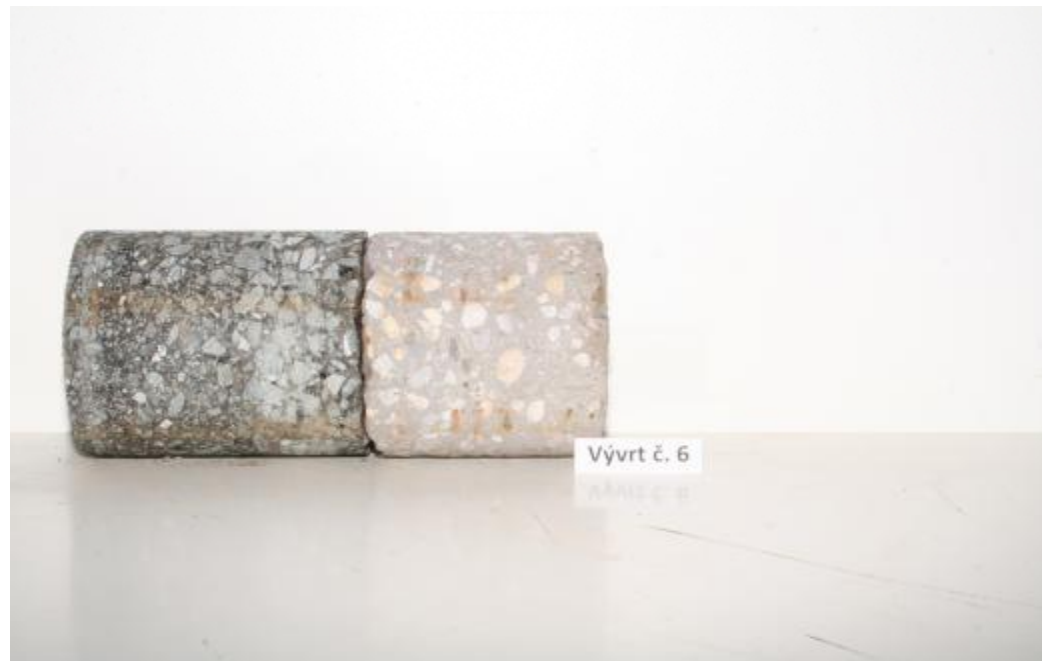
VÝVRT č. 6 - staničení km 50,580 P

spojení vrstev		tloušťka vrstvy
6,7 kN	AC 11	37 mm
15,2 kN	AC 16	55 mm
	AC 16	75 mm
	SC	153 mm
