# **Most 125-025**

Most přes potok za obcí Uhlířské Janovice

## **BĚŽNÁ PROHLÍDKA**

**Objekt: Most ev.č. 125-025 (Most přes potok za obcí Uhlířské Janovice)**

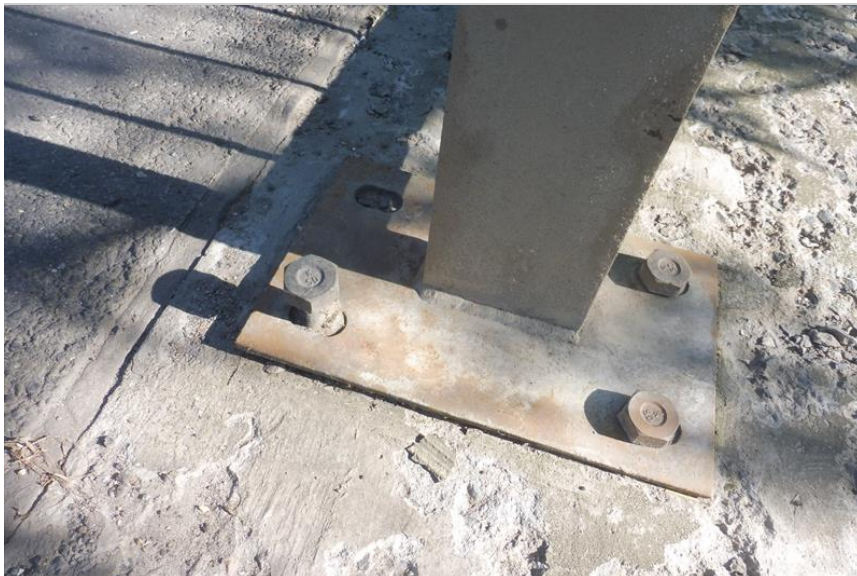
[4.1] 4.1 Svodidla/Zábradelní svodidla Svodidlo vpravo před a za mostem deformováno, zejm. P na obou koncích.  
Na někt. sloupcích vpravo chybí kotevní šrouby a patní deska není podlita plastmaltou, koroze kot. desek a šr.  
Začínající koroze spoj. šr. a sv. výplně.  
Koroze sloupků a sv. výplně.

Koroze pat. desky svod.

[2] 4.1 Svodidla/Zábradelní svodidla  
Doplnit a dotáhnout kotevní šrouby svodidla, obnovit PKO kot. šr. Zajistit dostatečnou drážebnost svodidla.

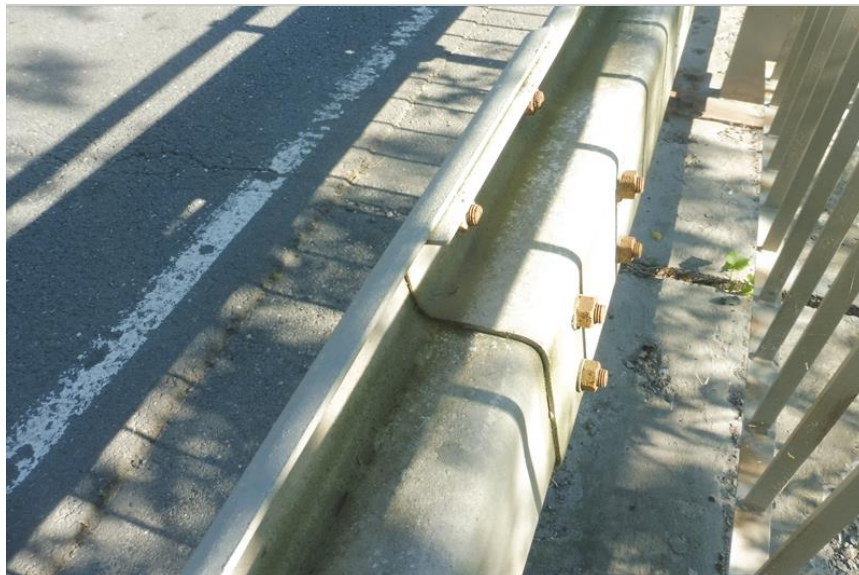
Kor. spoj. šr. svod.

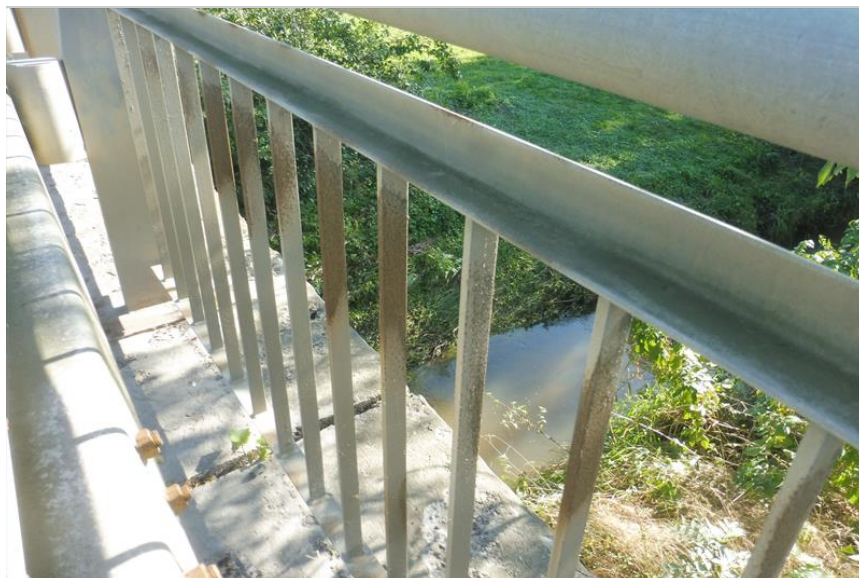
Stav PKO zábradlí.

| [6] | 4.1 | Svodidla/Zábradelní<br>svodidla | Obnovit PKO sloupků a sv. výplně. |

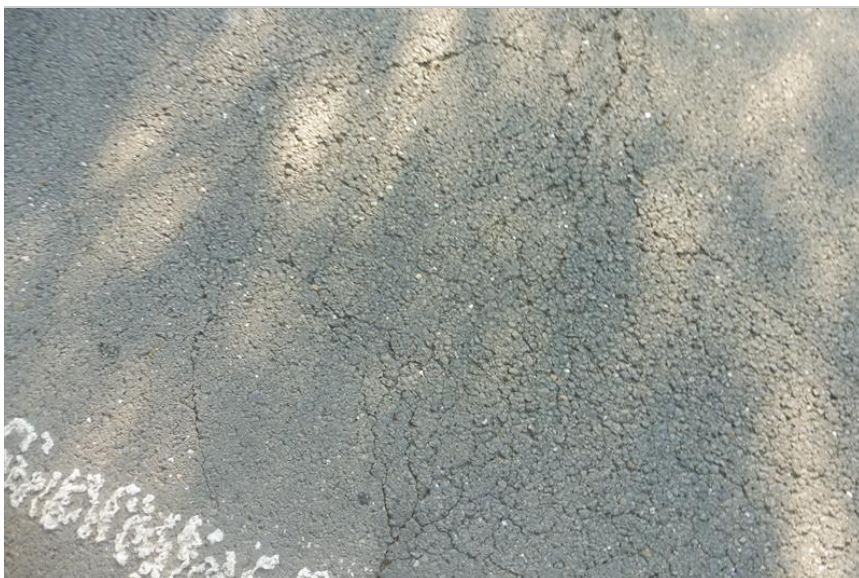
[3.1] 3.1 Vozovka Vozovka přebalená.  
Na krajnicích nánosy.  
Uchycená vegetace ve spáře podél říms.  
Degradace asfaltového krytu až mozaikový rozpad asfaltového krytu.

degradace asfaltového krytu vozovky.

[5] 3.1 Vozovka  
Obnovit těsnicí zálivku podél říms.

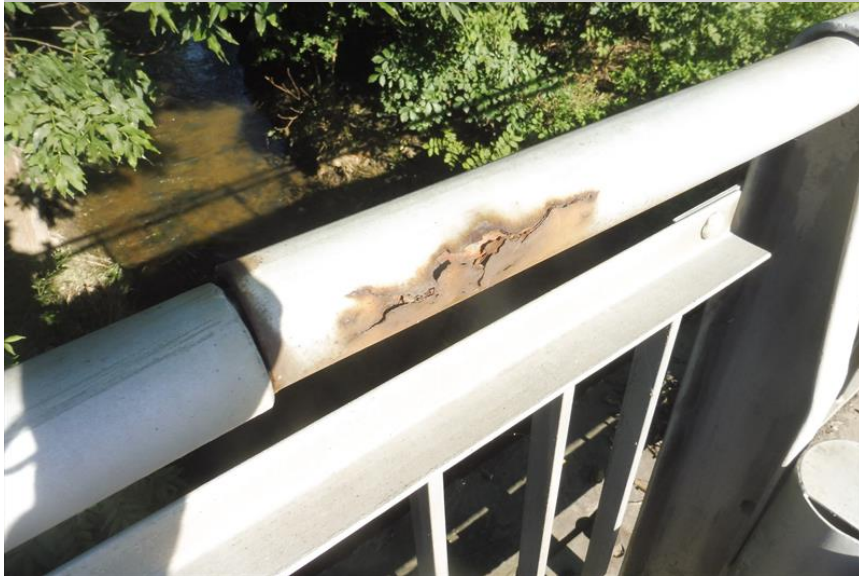
Koroze zábradlí.

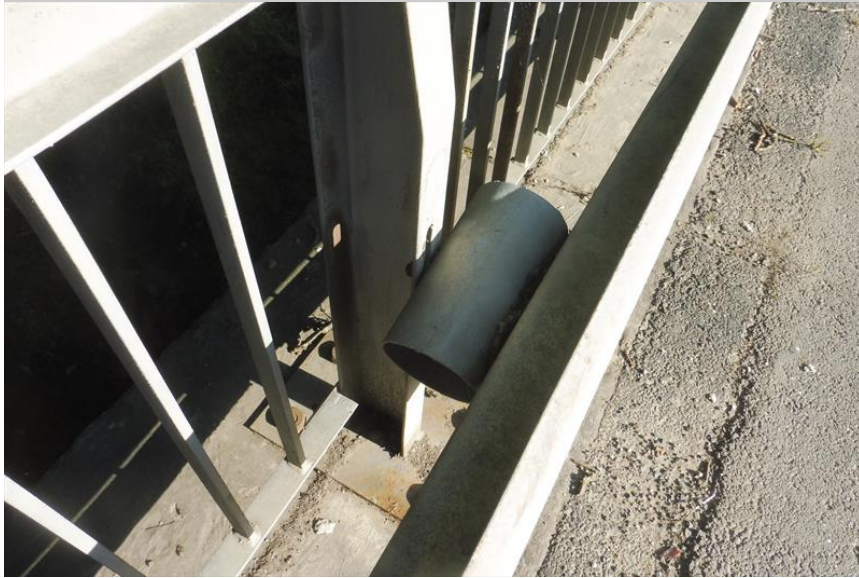
Ohnutý def. hrnec.

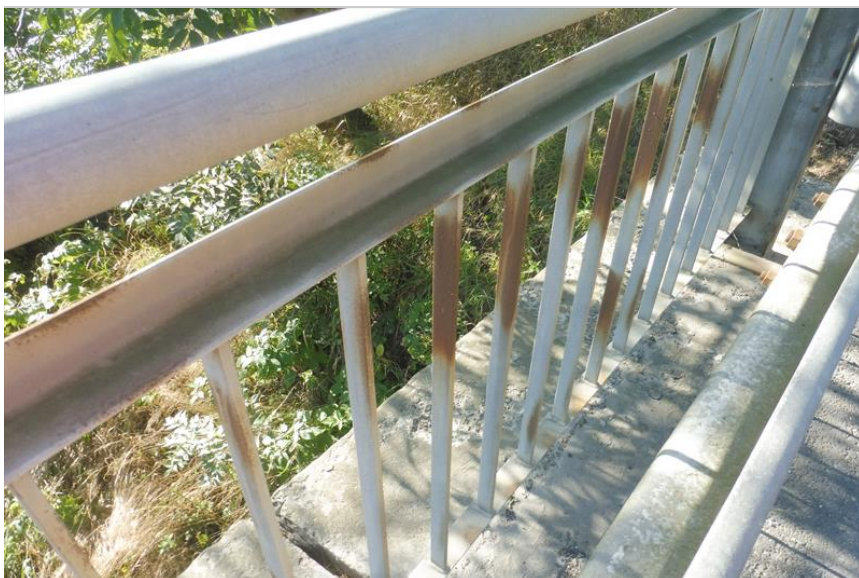
Koroze zábradlí.

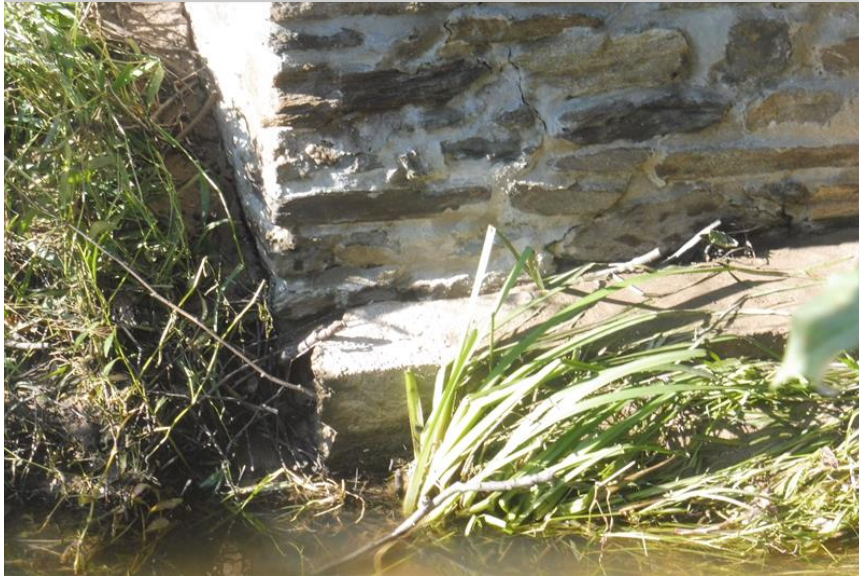
| [1.2] | 1.2 | Mostní podpěry křídla a čelní zdi | Na okrajích a v čele místy suché stopy po průsacích, oj. degradace betonu.<br>Místy trhliny ve spárování.<br>Betonový práh na obou koncích oboou opěr uvolněný, před O2 P podemletý.<br>Kamenné zdivo v hraně O2 L rozvolněné, rozpadá se. |

Poškození prahu před O2 L.

[4] 1.2 Mostní podpěry křídla a čelní zdi  
Sanovat podepětí ochranného prahu v patě opěr bet. plombou.

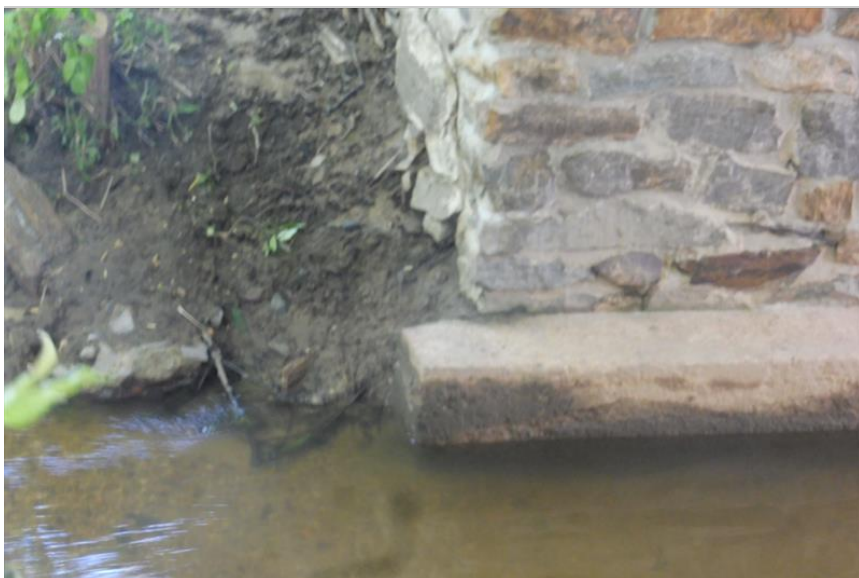
Poškození prahu před O1 P.
