Objednatel zprávy:	<b>Mott MacDonald CZ, spol. s r.o.</b>
Sídlo objednatele:	Národní 984/15, 110 00 Praha 1
Účel zprávy:	Diagnostický průzkum vozovky, posouzení únosností a aktualizace doporučení pro PD
Zprávu provedl:	Milan Beck, DiS., Petr Martschini, M. Hošek
Číslo zprávy:	D207/2024
Realizace:	10-11/2024

Grafické znázornění konstrukce vozovky - II/603 Sulice - Želivec (km 8,200 - 12,900)

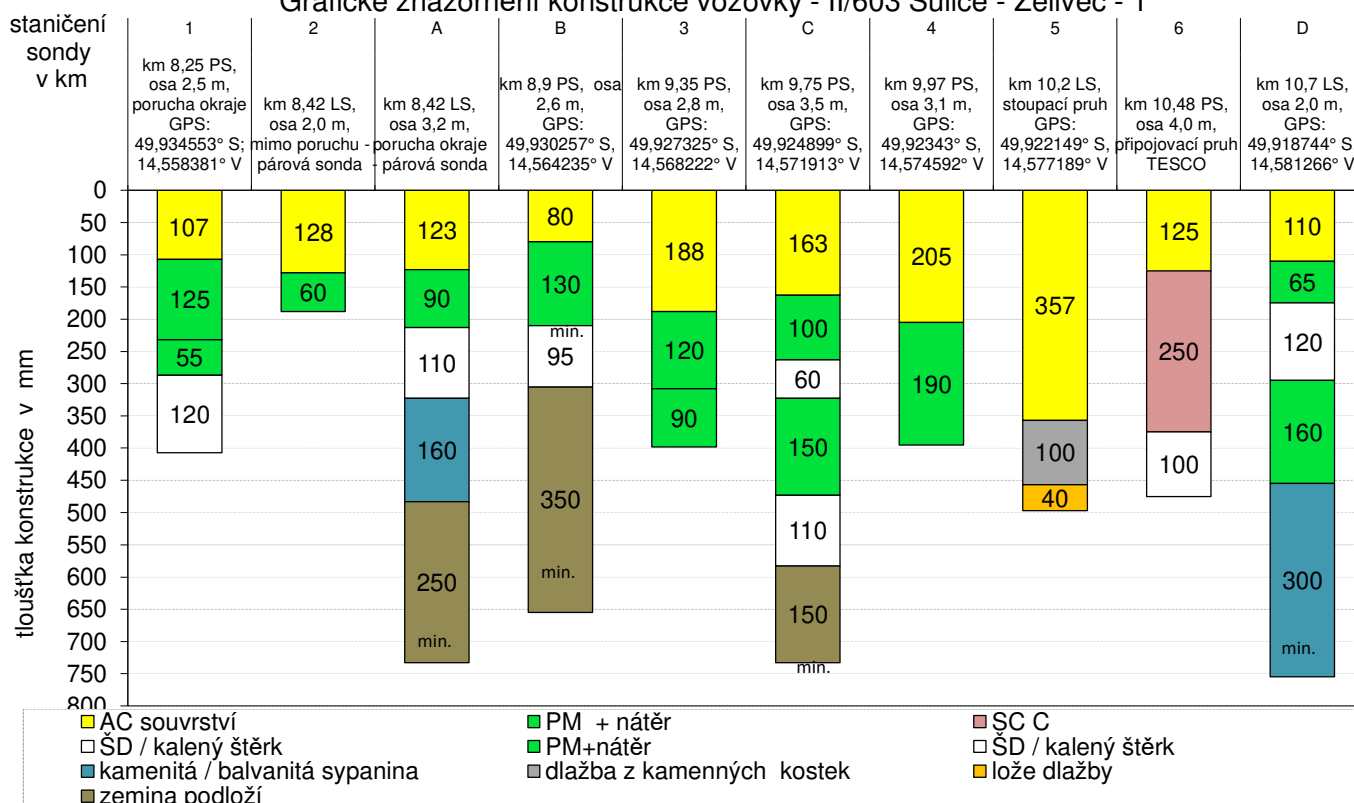
## Grafické znázornění konstrukce vozovky - II/603 Sulice - Želivec - 1

- Asfaltové souvrství bylo zaznamenáno na všech sondách a je tvořeno 1-7 AC vrstvami. Tloušťka je odlišná v podélném i příčném profilu vozovky
- Celková mocnost v trase byla zastižena v rozptylu 30-357 mm a teoretickým průměrem všech sond 159 mm, respektive mediánem 145 mm.

- Asfaltové vrstvy vozovky jsou masivně degradované s četnými poruchami, trhlinami a ve stádiu částečného, lokálně až úplného rozpadu, zejména pak u dnes podkladních dříve historických obrusných vrstev, kdy tato skutečnost reflektuje stáří vrstev. Na většině sond původní historické komunikace nedotčené následnými stavebními úpravami jsou v pozici současných podkladních vrstev právě jemnozrnné původní obrusné vrstvy zrnitosti 0/8 nebo 0/11 mm

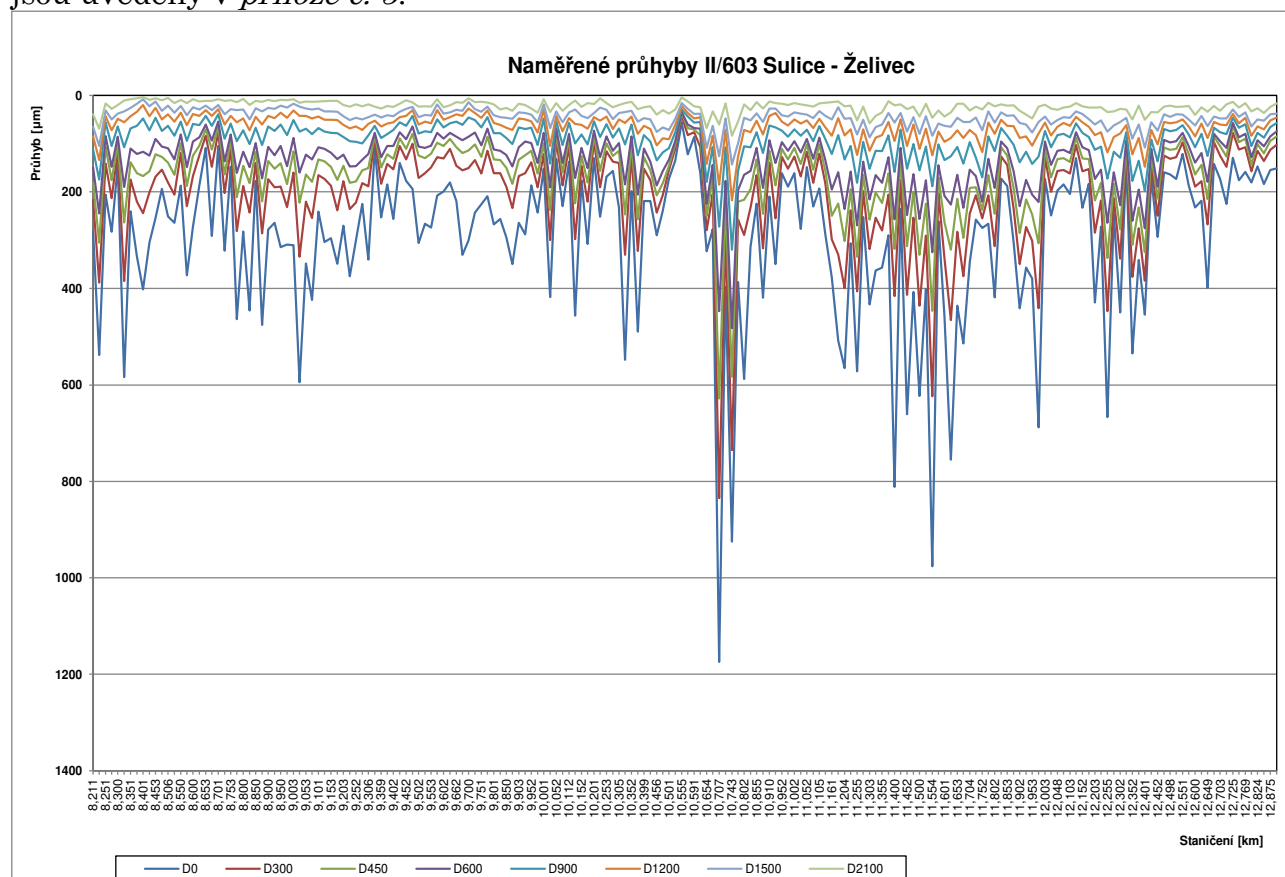
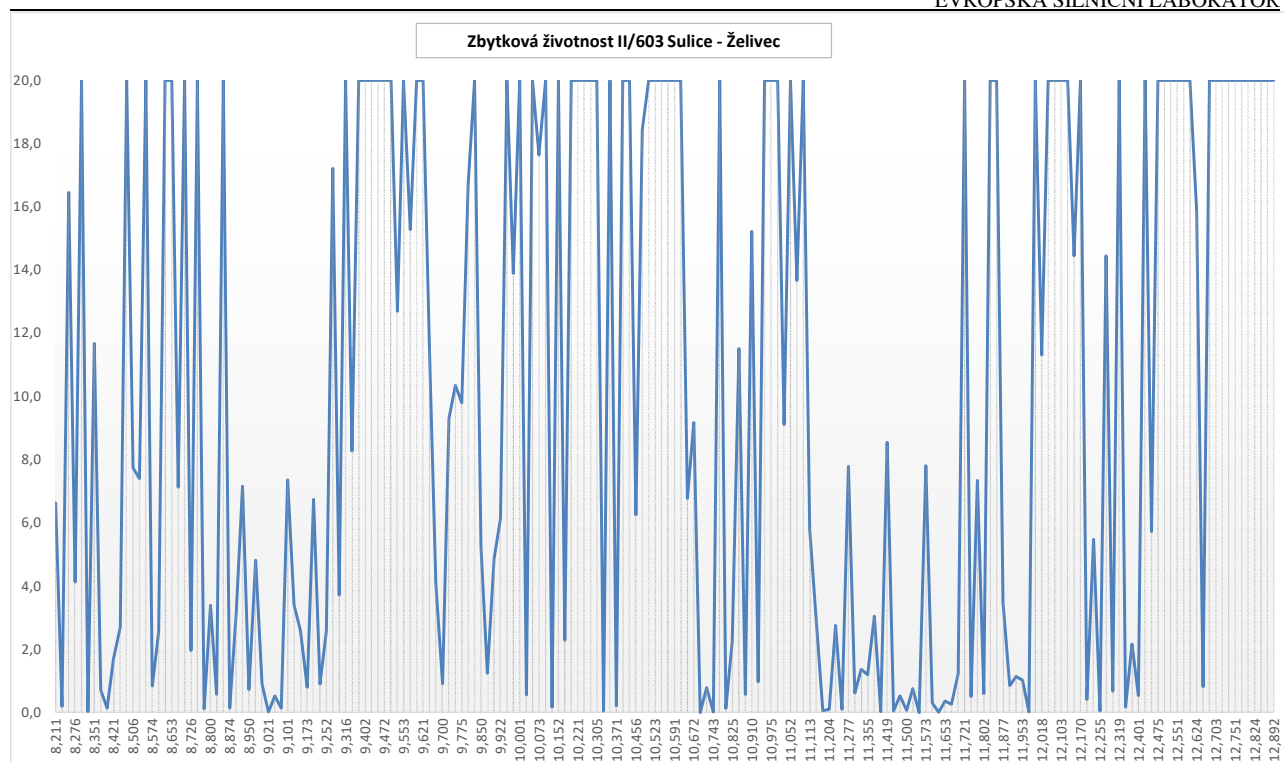
1. Vysoce nehomogenní parametry mechanické účinnosti stávající konstrukce vozovky, kdy jediným uceleným úsekem s převážně vyhovujícími průhyby je úseku km 8,940 – 9,815 – extravilán + km 12,570 – 12,900 KÚ

- Byly identifikovány extrémní rozdíly v zaznamenaných průhybech pod návrhovým zatížením v rozpětí 55 – 1175  $\mu\text{m}$ .
  - Celkový trend průhybů je zhoršení oproti stavu měření z r. 2019

2. V původní vozovce je stav vrstev následující:
  - AC vrstvy vykazují rozkolísané parametry reflektující stav porušení krytu a identifikované velké rozdíly v tloušťkách s parametrem v 85% kvantilu cca 1504 MPa

- nestmelené vrstvy včetně porušených vrstev PM mají parametry reflektující typ a kvalitu či stav porušení vrstev. Aktuálně s parametrem v 85% kvantilu 259 MPa (ŠDA – dle TP 170 – Ed 300 MPa, PM 800 MPa)

- podloží má rovněž velmi rozkolísané parametry, které v parametru 85% kvantilu vykazují 69 MPa, což je teoreticky dostatečné – cca 50-55 MPa Edef2.
    - byly zjištěny parametry v rozptylu 28-198 MPa. Lokálními minima Ed 28 MPa tak nedosahují více jak 10-20 MPa Edef2,

- tento stav je však v trase proměnný s ohledem na saturaci vodou a stavu porušení vozovky i její složení
  - teoretický návrh na zesílení na životnost 20 let je v rozpětí 0-23 cm z AC vrstev s průměrem 6 cm.
