TECHNICKÁ POMOC NA OPRAVU MOSTU EV.Č. 268-006 V MNICHOVĚ HRADIŠTI

| Akce: | MOST EV.Č. 268-006 V MNICHOVĚ HRADIŠTI E – DOKLADOVÁ ČÁST MÍSTNÍ ŠETŘENÍ | | | Datum | Stupeň |

Místní řešení

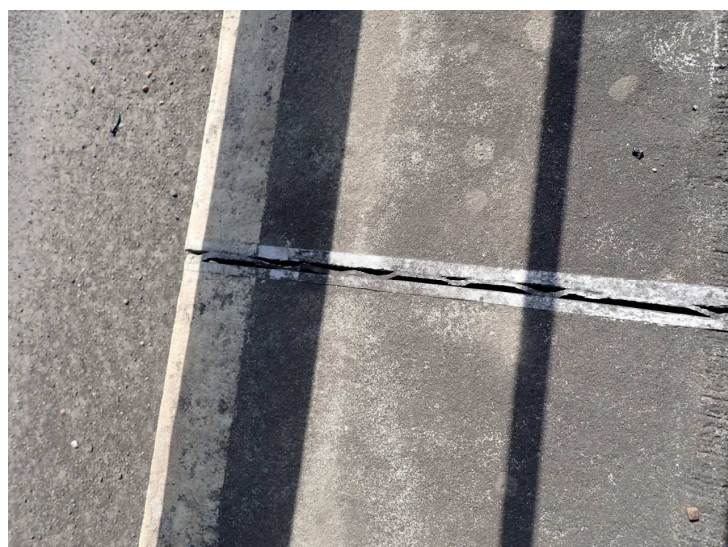
Obr.3: Římsa vpravo
Vyžilé těsnění dilatační spáry
římsy.

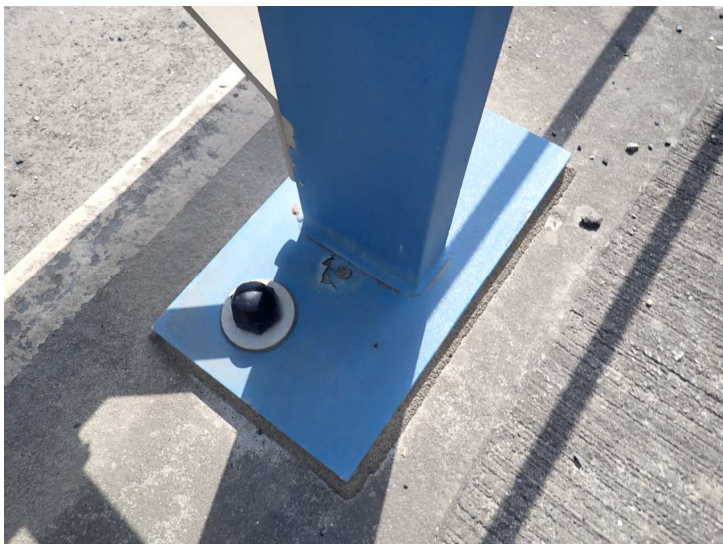
Obr.4: Římsa vpravo

Poškozené PKO patní desky svodidla.

Poškozený nátěr nájezdové hrany římsy.

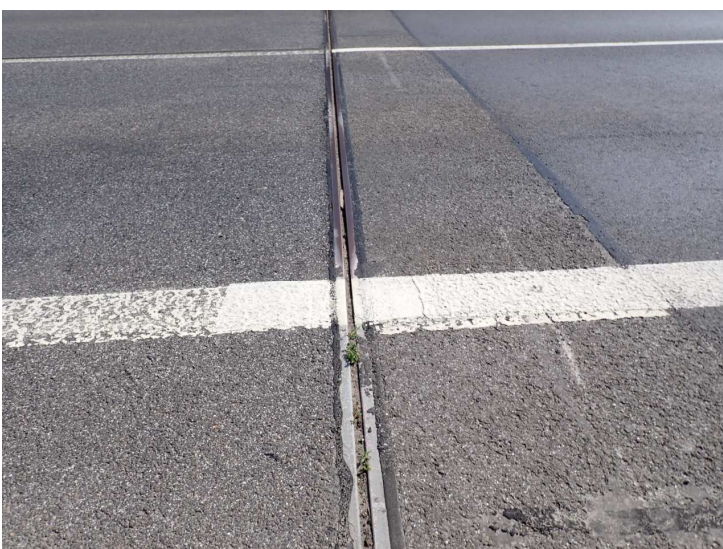
Obr.5: MZ nad opěrou 6

Nánosy a uchycená vegetace v gumovém těsnění MZ.

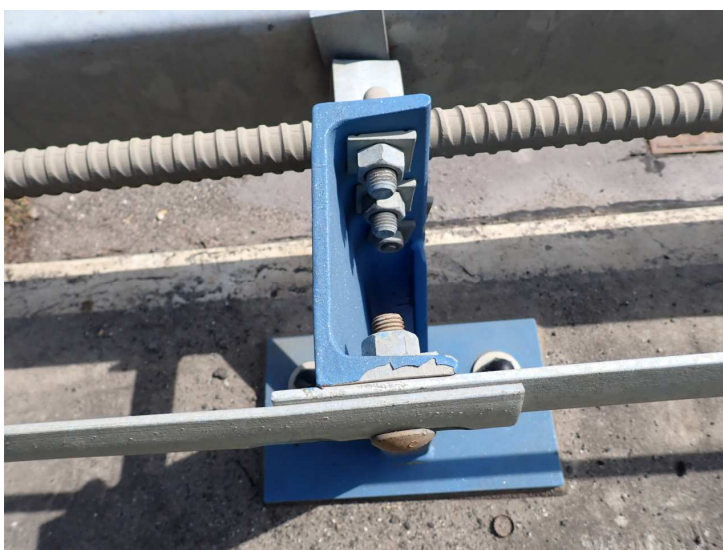
Obr.6: Římsa vpravo

Poškozené PKO sloupku svodidla.

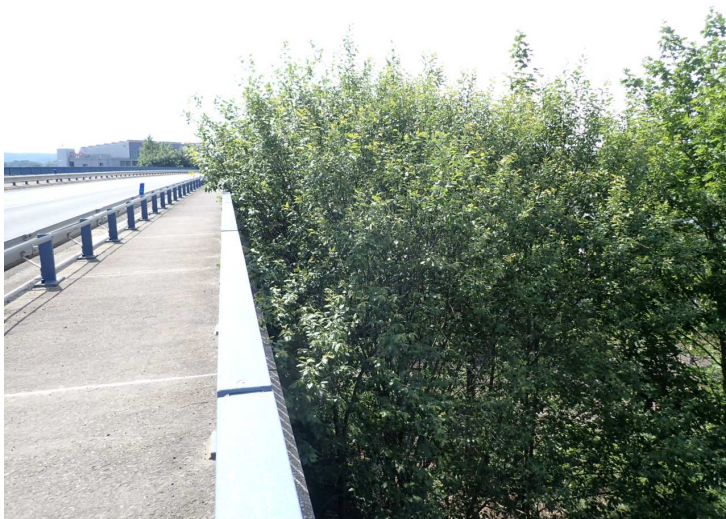
Obr.7: Pravá strana mostu

Náletová vegetace zasahuje do zábradlí mostu.

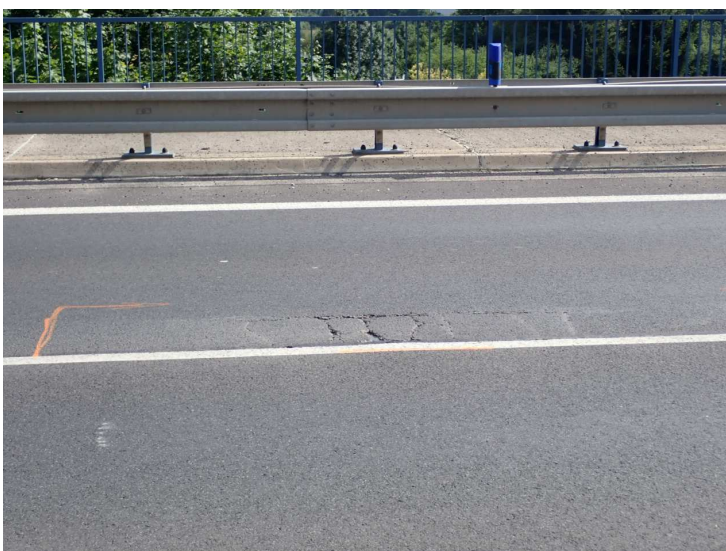
Obr.8: Vozovka na mostě

Rozpad obrusné vrstvy vozovky.

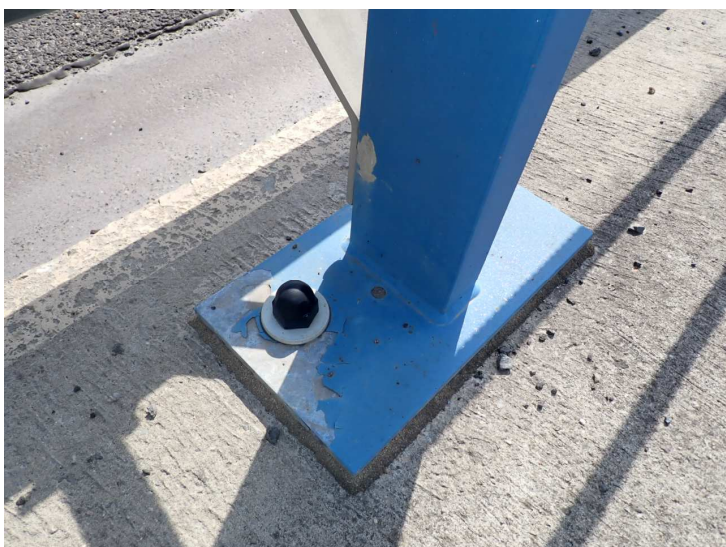
Obr.9: Pravá strana mostu

Poškozené PKO patní desky a sloupku svodidla.

Poškozený nátěr nájezdové hrany římsy.

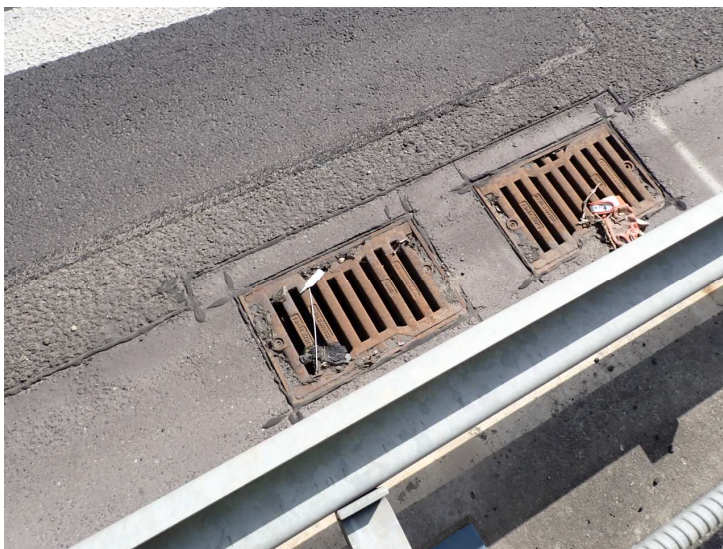
Obr.10: Odvodňovače u opěry 1
Nánosy a nečistoty na mřížích
odvodňovačů

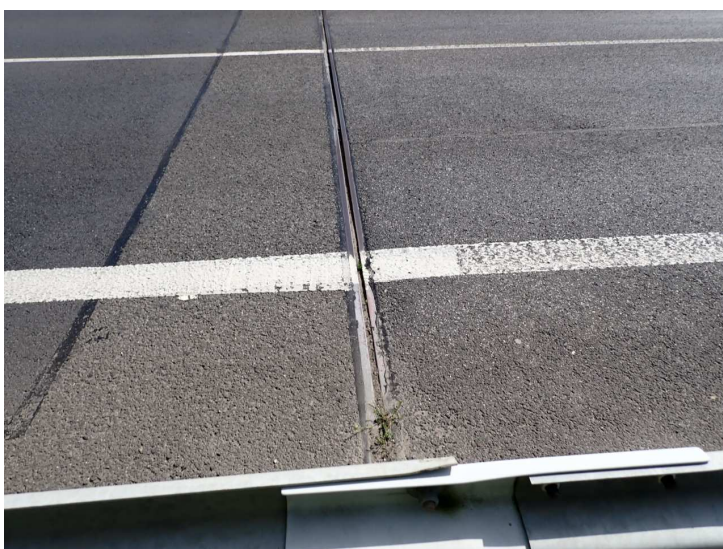
Obr.11: MZ nad opěrou 1
Nánosy a uchycená vegetace
v gumovém těsnění MZ.

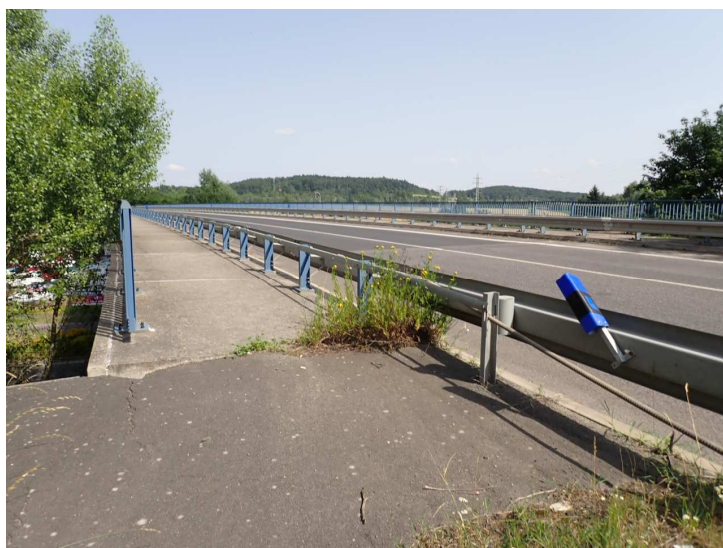
Obr.12: Římso vpravo
Uchycená vegetace ve spáře římsy.
Uvolněný modrý směrový sloupek

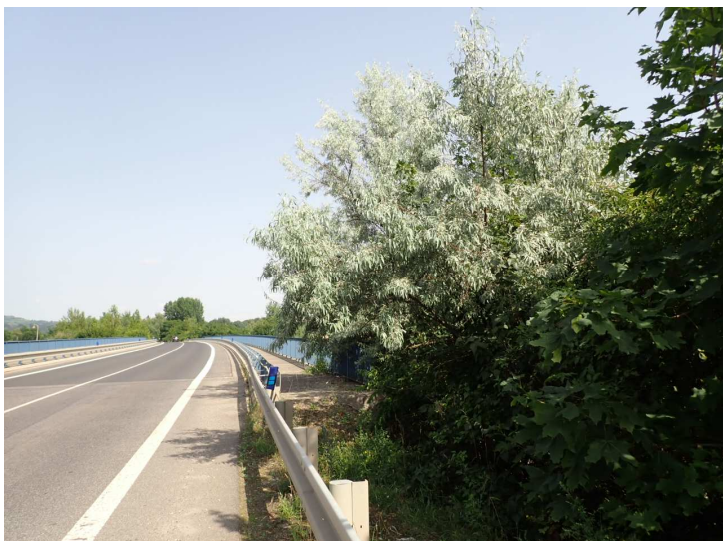
Obr.13: Římsa vlevo

Náletová vegetace zasahující do mostu.

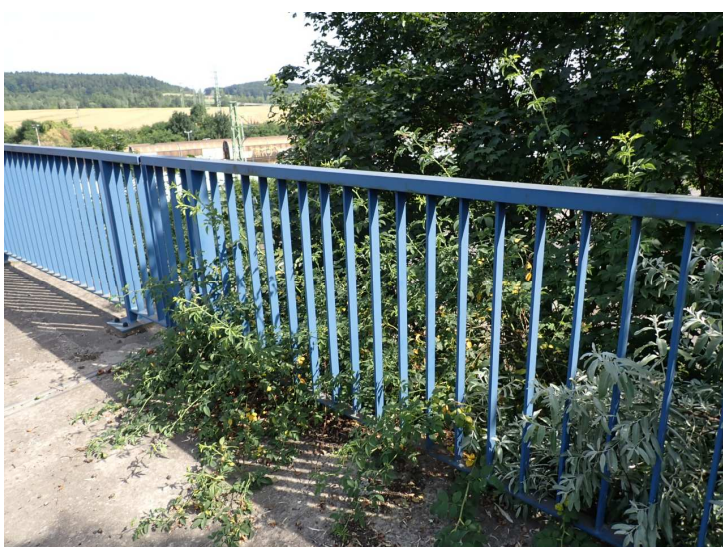
Obr.14: Římsa vlevo

Náletová vegetace zasahující do mostu.

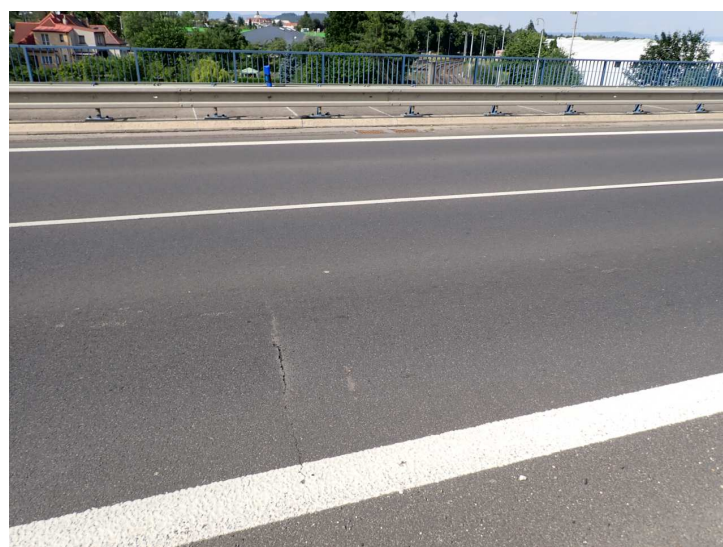
Obr.15: Vozovka na mostě

Trhlina v ohrusné vrstvě vozovky.

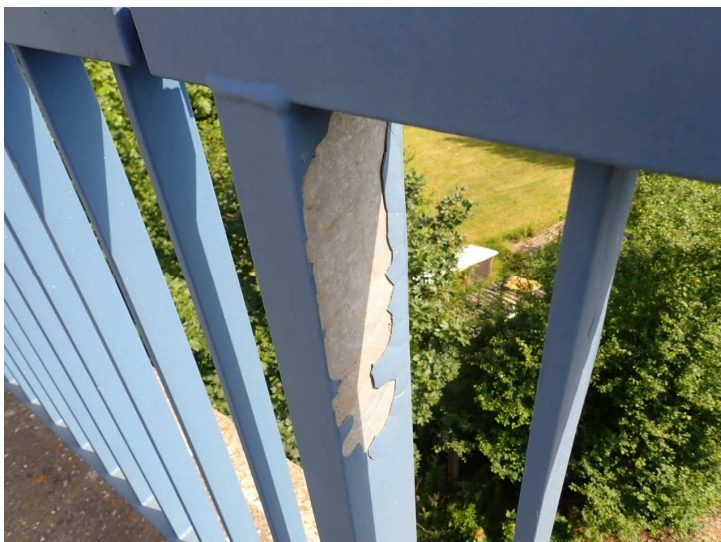
Obr.16: Zábradlí vlevo
Poškozené PKO zábradlí.

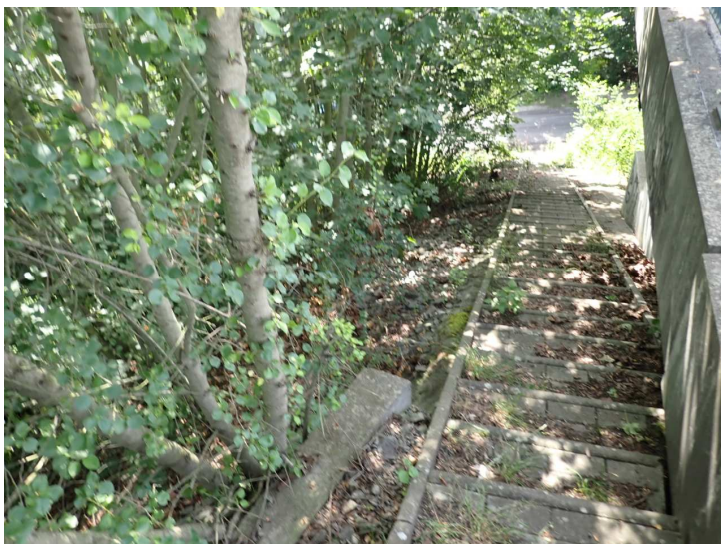
Obr.17: Schodiště u opěry 1

Nánosy a vegetace uchycená na schodišti.

Otevřená spára mezi schodištěm a římsou.

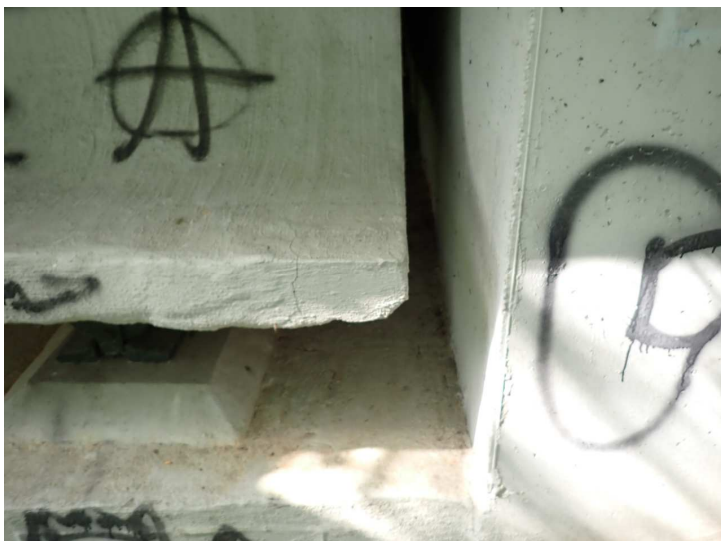
Obr.18: Konec nosné konstrukce u opěry 1.

Trhlina na konci nosníku.

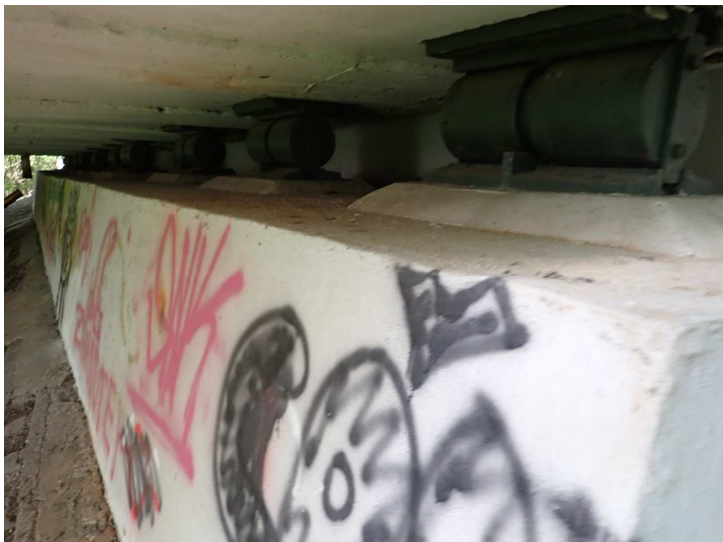
Obr.19: Opěra 1

Mírné nánosy na úložném prahu.
Graffiti na lici opěry.

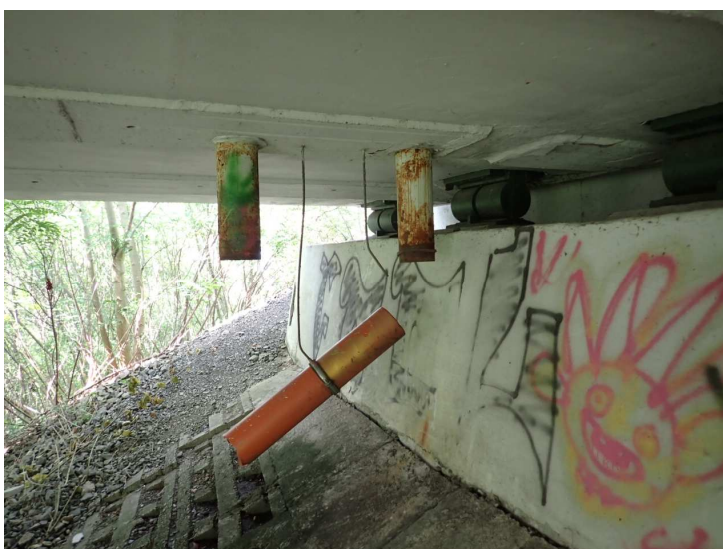
Obr.20: Opěra 1

Poškozený a chybějící svislý svod
odvodnění.

Koroze svislých svodů
z odvodňovačů.

Graffiti na lici opěry.

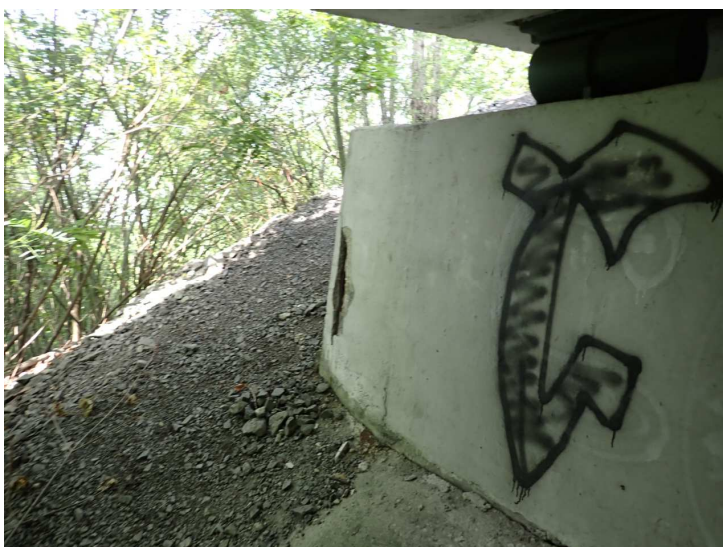
Obr.21: Opěra 1

Svislé trhliny na okraji úložného
prahu, odpadá krycí vrstva a
koroze obnažené výztuže.

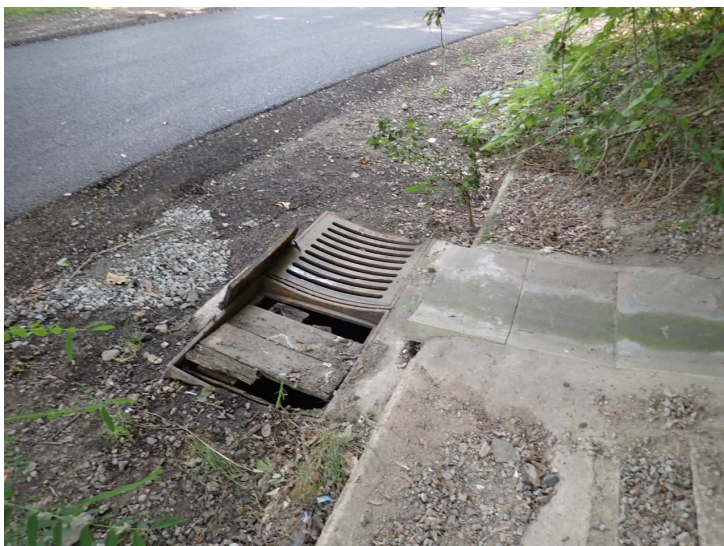
Obr.22: Vtok do kanalizace před opěrou 1

Chybějící mříž na vtoku do kanalizace.

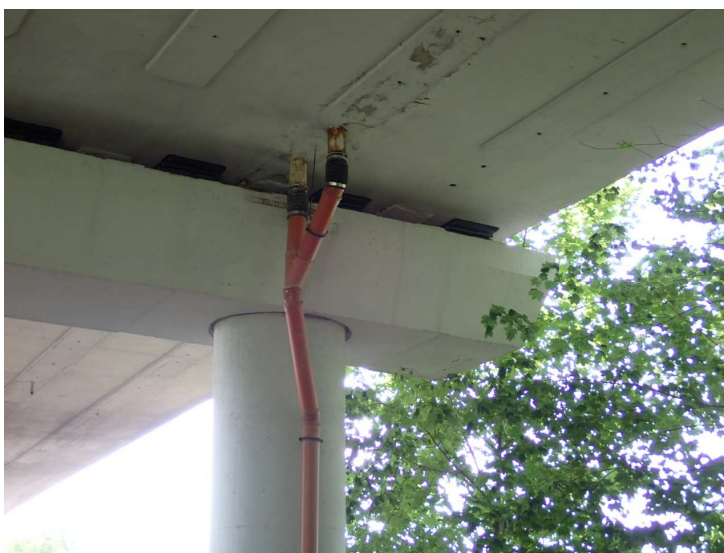
Obr.23: Pilř 2

Koroze svislých svodů z odvodňovačů.

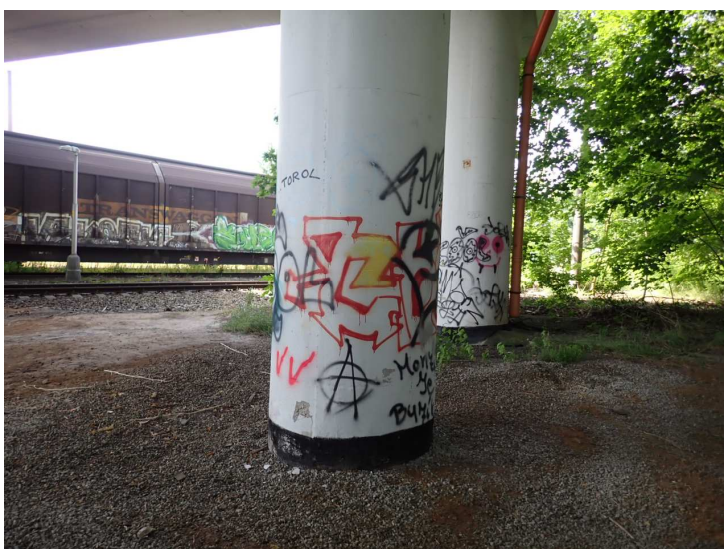
Obr.24: Pilř 2

Svislé trhlinky v patě sloupů, odpadlá krycí vrstva. Graffiti na sloupech.

Chybějící patní koleno svislého svodu.

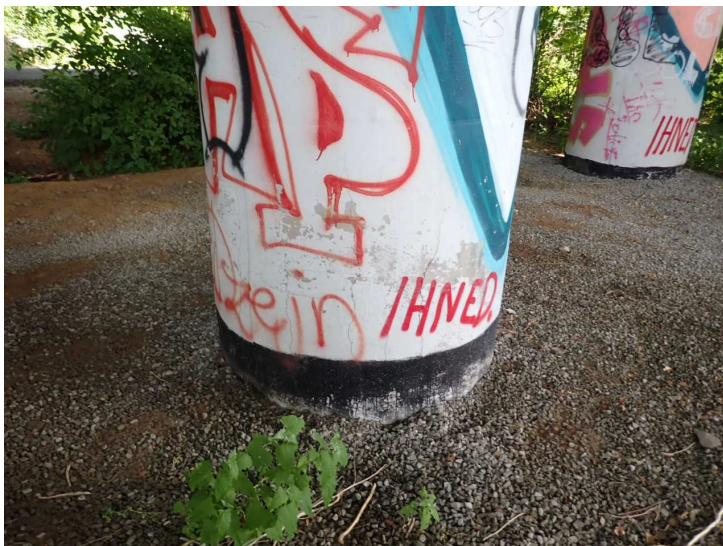
Obr.25: Pilíř 2

Sít' svislých trhlin v patě sloupu, loupající se nátěr, graffiti na sloupech.

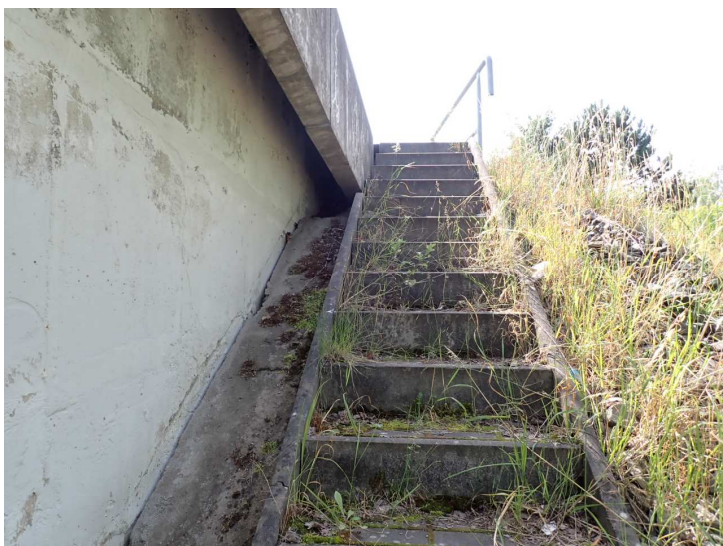
Obr.26: Opěra 6

Nánosy a vegetace uchycená na schodišti.

Nátěr opěry se loupe.

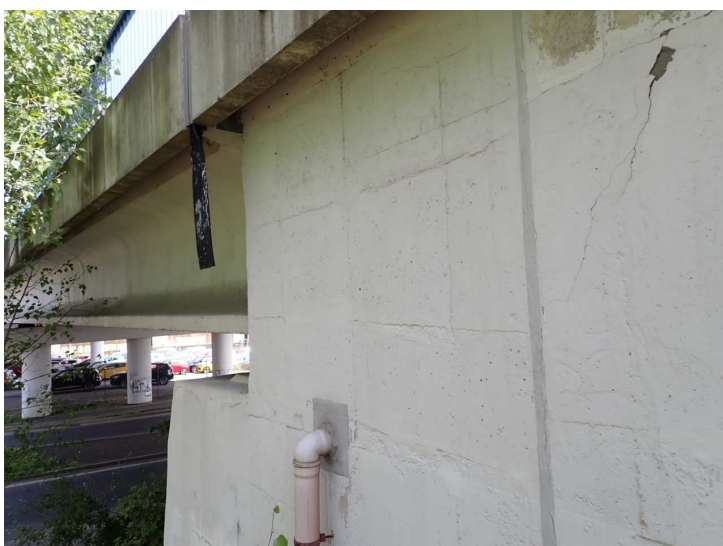
Obr.27: Opěra 6

Šikmá trhlina v křídle. Nátěr opěry se loupe.

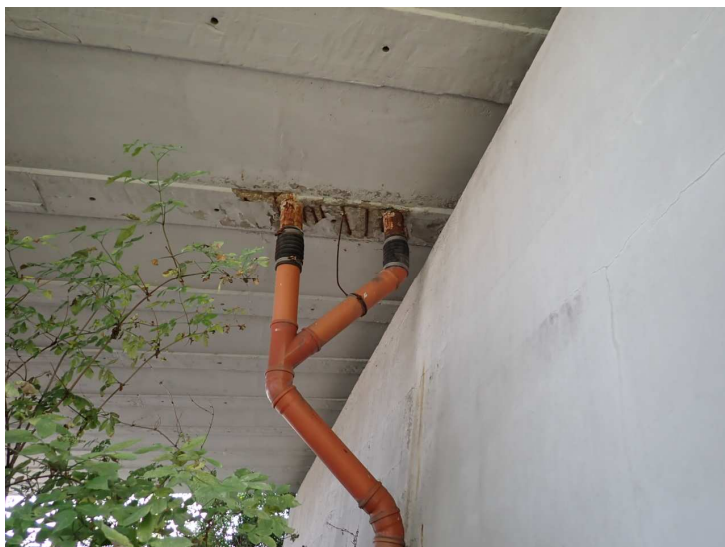
Obr.27: Opěra 6

Stopy průsaků, odpadlá krycí vrstva a koroze obnažené výztuže v dobetonávce mezi nosníky v místě svodů odvodnění.

Koroze svislých svodů z odvodňovačů.

Vodorovné a svislé trhliny na líci opěry.

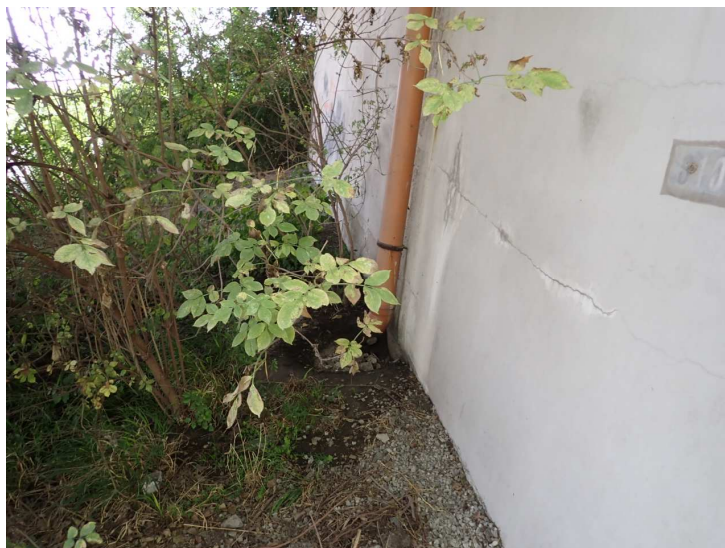
Obr.28: Opěra 6

Vodorovné a svislé trhliny na líci opěry s průsaky a výluhy.

Patní koleno svislého svodu neodvádí dostatečně vodu od opěry.

Uchycená náletová vegetace před opěrou.

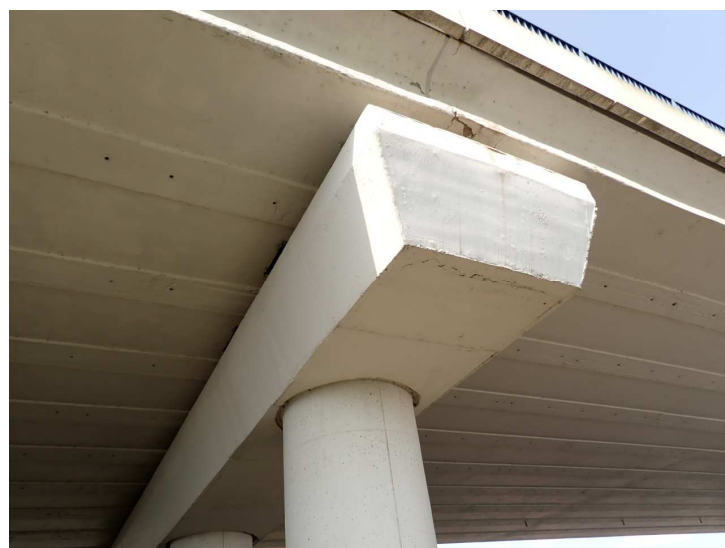
Obr.29: Pilíř 5

Loupající se sanace na nosné konstrukci a stativu pilíře

Stopy po stékající vodě na stativu.

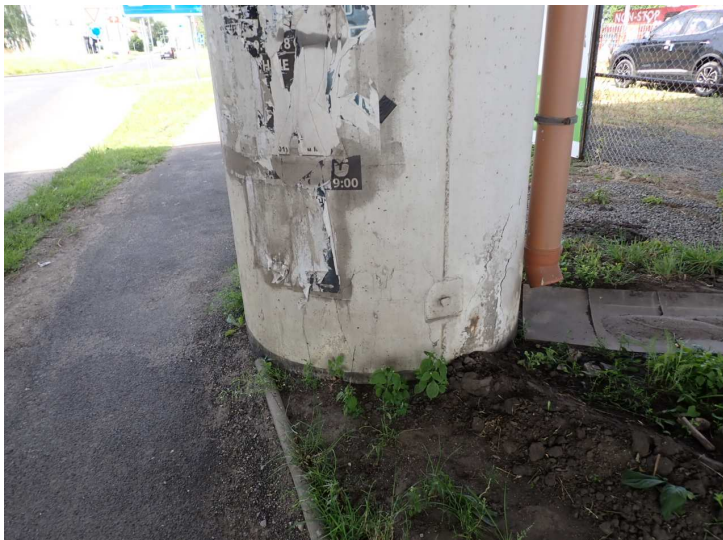
Obr.30: Pilíř 5

Svislé trhliny v patě pilíře, loupající se nátěr.

Patní koleno svislého svodu neodvádí dostatečně vodu od pilíře.

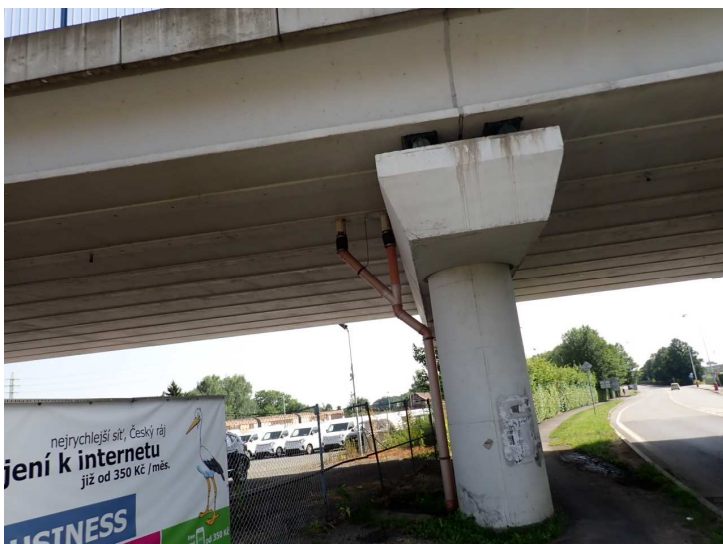
Obr.31: Pilíř 5

Stopy po stékající vodě na stativu.
