Most 32812-4

Most přes Sánský kanál v obci Pátek

HLAVNÍ PROHLÍDKA

Datum provedení prohlídky: 12.10.2022

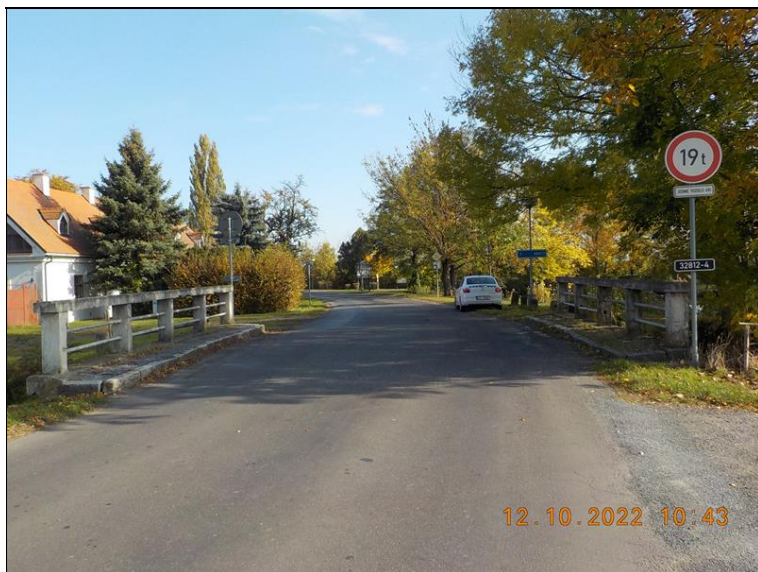
Pohled ve směru staničení.

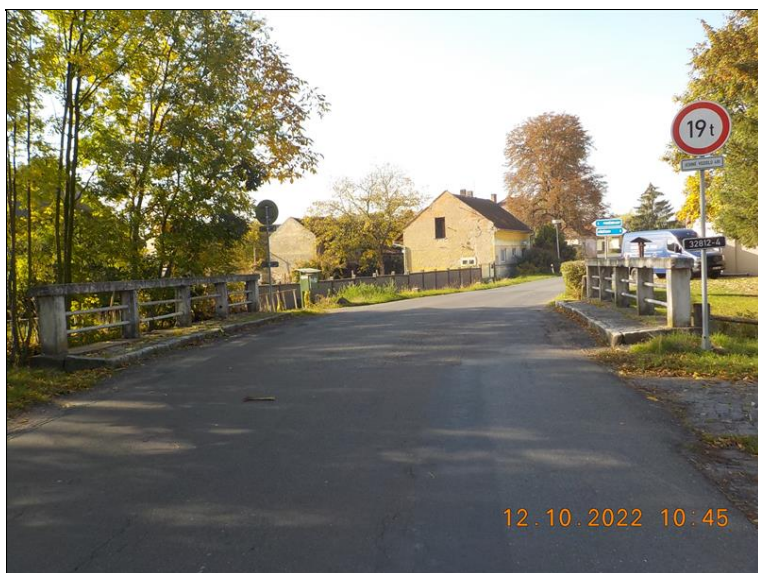
Pohled proti směru staničení.

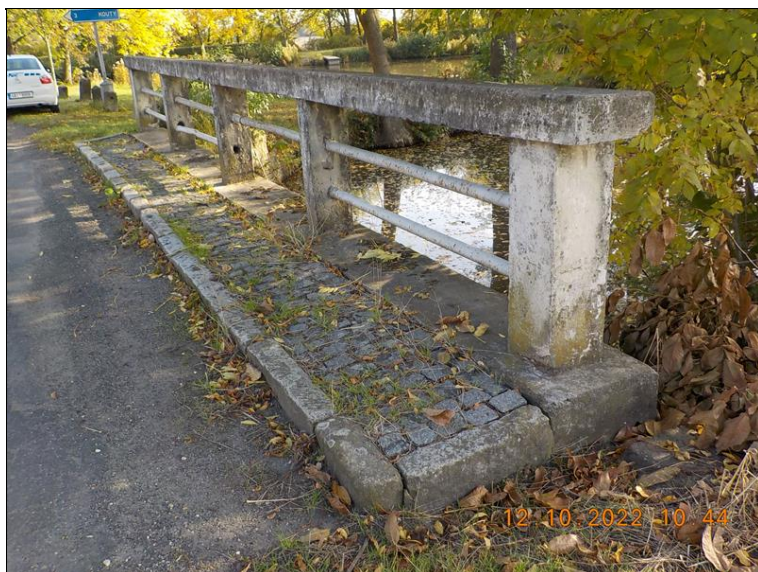
Pravá strana mostu.

Povrch vozovky nerovný, na krajích podélné trhliny.

Na krajích vozovky nánosy a uchycená vegetace.

V dlažbě chodníků uchycená vegetace.

Povrchová plošná degradace, na povrchu biologické znečištění.

Záchytný systém neodpovídá stávajícím předpisům pro novostavby a rekonstrukce mostů. V zábradlí vpravo chybí jedno spodní madlo a další je uvolněné. Degradace betonu horního madla a sloupků zábradlí. Na levé straně odpadlé

| [1] | 3.1 | Vozovka | Odstranit nánosy a uchycenou vegetaci na krajnici. |
| [2] | 3.2 | Chodníky | Odstranit uchycenou vegetaci v dlažbě, spáry utěsnit. |

| [3] | 4.2 | Zábradlí | Opravit madla zábradlí. |

| [5] | 3.1 | Vozovka | Utěsnit trhliny na krajnici. |

| [7] | 4.2 | Zábradlí | Provést sanaci betonu sloupků a madla. |

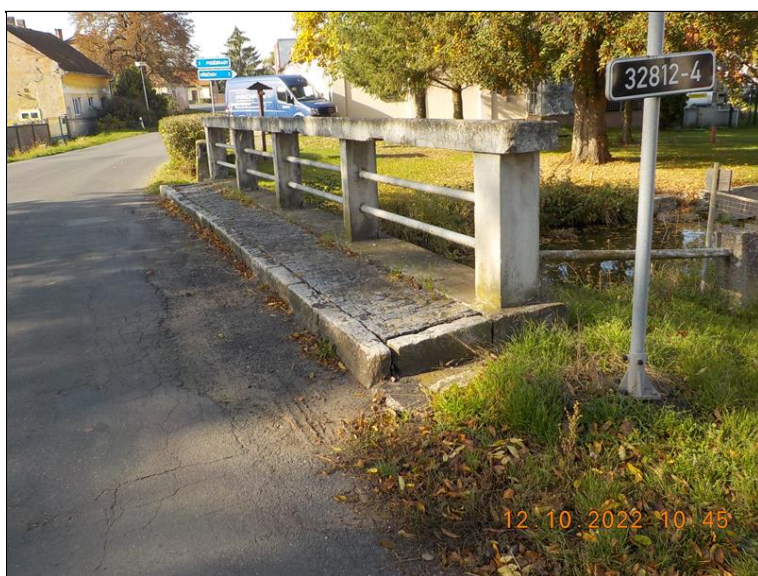
Levá strana mostu.

Povrch vozovky nerovný, na krajích podélné trhliny.

Na krajích vozovky nánosy a uchycená vegetace.

V dlažbě chodníků uchycená vegetace.

Povrchová plošná degradace, na povrchu biologické znečištění.

Záchytný systém neodpovídá stávajícím předpisům pro novostavby a rekonstrukce mostů. V zábradlí vpravo chybí jedno spodní madlo a další je uvolněné. Degradace betonu horního madla a sloupků zábradlí. Na levé straně odpadlé

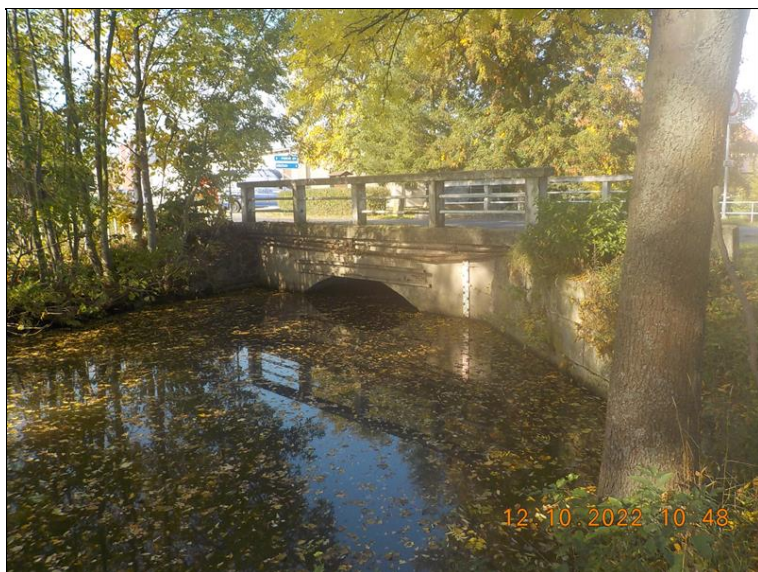
Pohled zprava.

Vzhledem k množství vody je NK v podstatě nepřístupná.

Na levém okraji podhledu oblouku odpadá krycí vrstva a koroze odhalené výztuže.

| [6] | 2.1 | Nosná konstrukce | Připravit sanaci podhledu oblouku. |

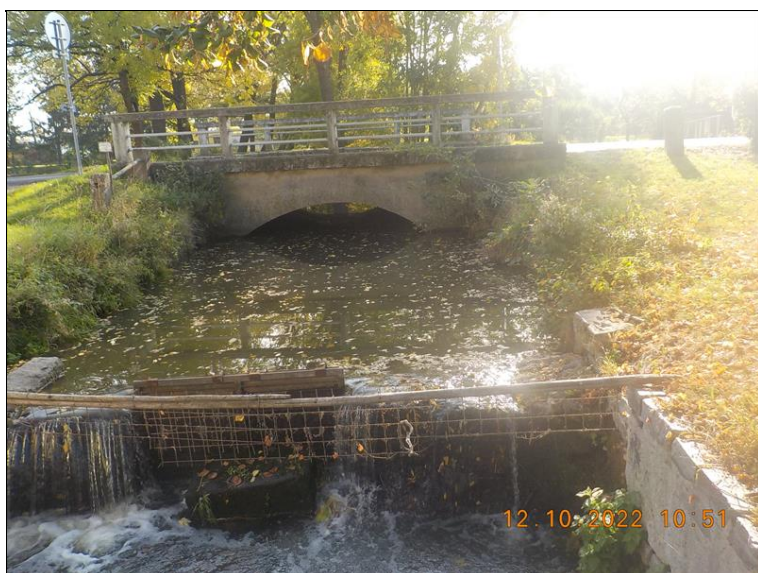
Pohled zleva.

Vzhledem k množství vody je NK v podstatě nepřístupná.

Na levém okraji podhledu oblouku odpadá krycí vrstva a koroze odhalené výztuže.

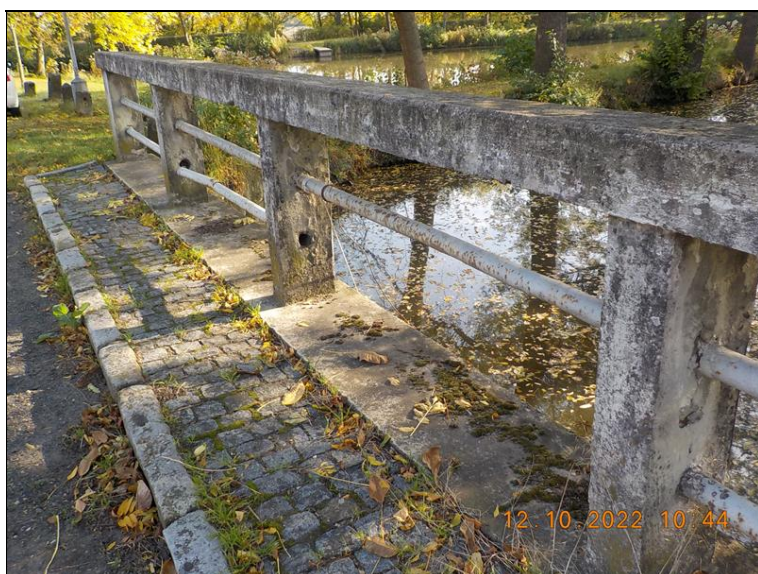
Zábradlí vpravo.

V dlažbě chodníků uchycená vegetace.

Záchytný systém neodpovídá stávajícím předpisům pro novostavby a rekonstrukce mostů. V zábradlí vpravo chybí jedno spodní madlo a další je uvolněné. Degradace betonu horního madla a sloupků zábradlí. Na levé straně odpadlé hrany sloupků a horního madla, koroze odhalené výztuže.

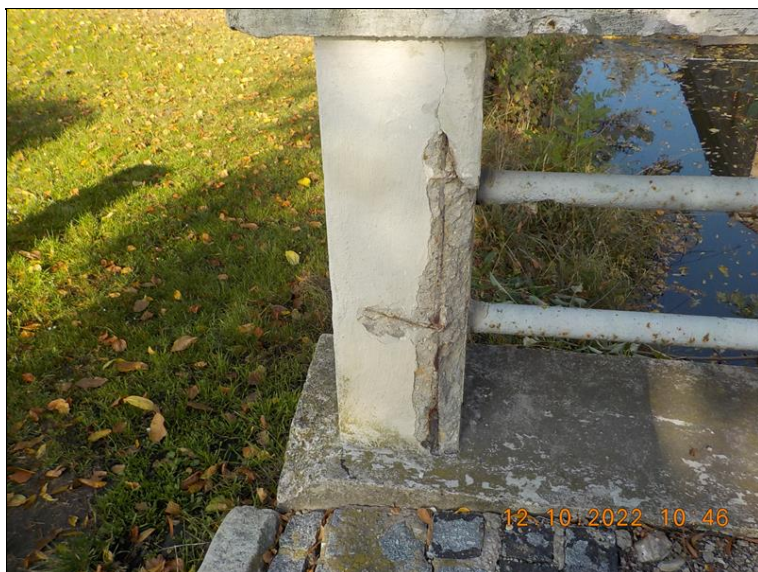
Zábradlí vlevo.

Záchytný systém neodpovídá stávajícím předpisům pro novostavby a rekonstrukce mostů. V zábradlí vpravo chybí jedno spodní madlo a další je uvolněné. Degradace betonu horního madla a sloupků zábradlí. Na levé straně odpadlé hrany sloupků a horního madla, koroze odhalené výztuže.

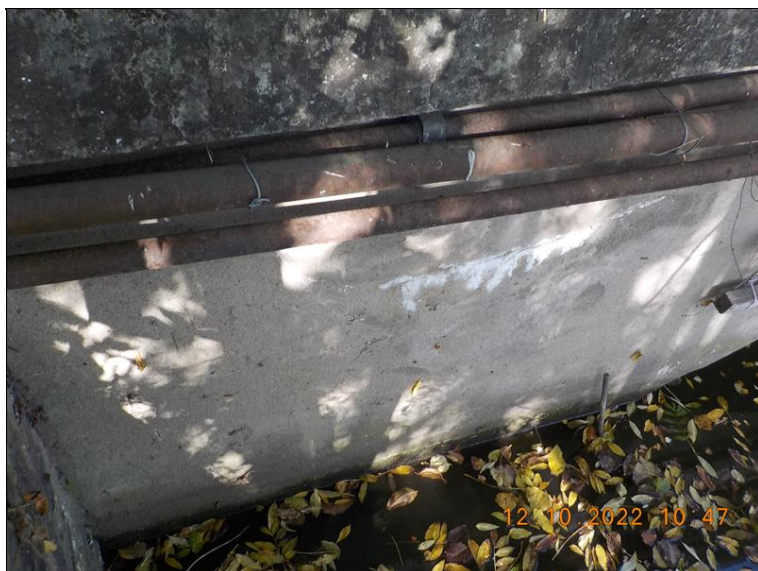
Čelo u opěry 1 vpravo.

Dřívky opěr nepřístupné, pod vodou. Na čelech trhliny, u opěry 1 vpravo s výluhy.

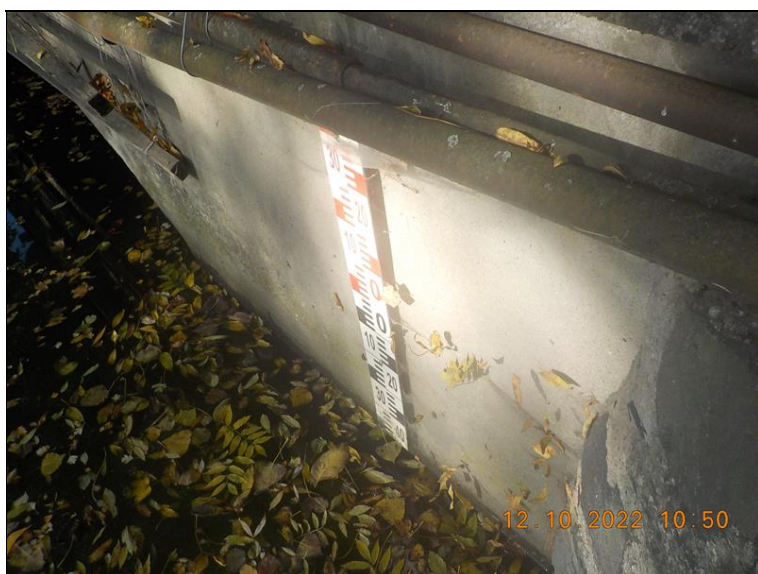
Čelo u opěry 2 vpravo.

Dřívky opěr nepřístupné, pod vodou. Na čelech trhliny, u opěry 1 vpravo s výluhy.

Na chráničkách vpravo plošná koroze. Chráničky nevhodně upevněné, jedna chránička prolomená. Mříž připevněná k zábradlí vpravo.

| [4] | 4.7 | Cizí zařízení | Vyzvat správce inženýrských sítí k obnově PKO a upevnění chrániček. |

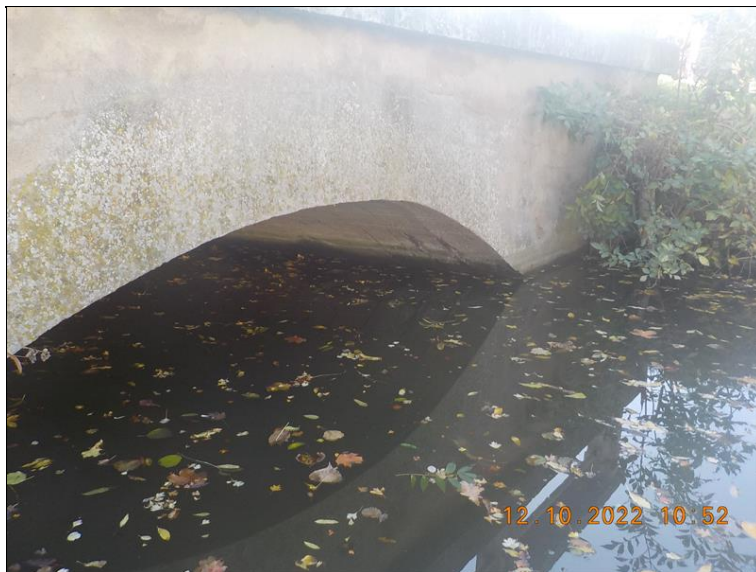
Čelo vlevo.

Dřívky opěr nepřístupné, pod vodou.

Na čelech trhliny, u opěry 1 vpravo s výluhy.

Vzhledem k množství vody je NK v podstatě nepřístupná.

Na levém okraji podhledu oblouku odpadá krycí vrstva a koroze odhalené výztuže.
