Most 33011-2

Most přes říčku Výrovku za obcí Zvěřínek

HLAVNÍ PROHLÍDKA

Datum provedení prohlídky: 12.12.2023

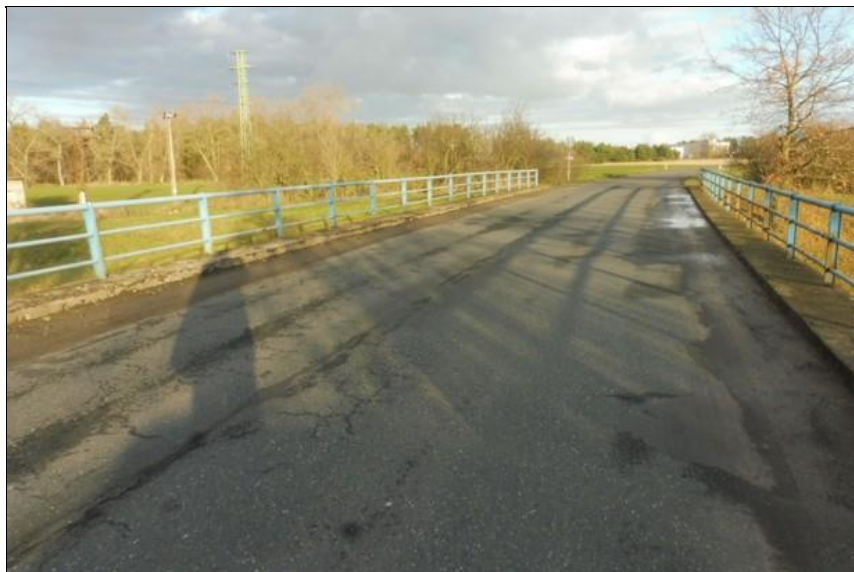
[3.1] 3.1 Vozovka Nově prorýsované příčné trhliny nad podporami, podélné trhliny v

ose mostu. Trhliny nezatěsněné, nánosy na krajnicích.
Mírně vyjeté koleje ve vozovce.

Vozovka na mostě.

| [3] | 3.1 | Vozovka | Odstranit nánosy a vegetaci na krajnici. |
| [4] | 3.1 | Vozovka | Zalít trhliny a spáry ve vozovce. |

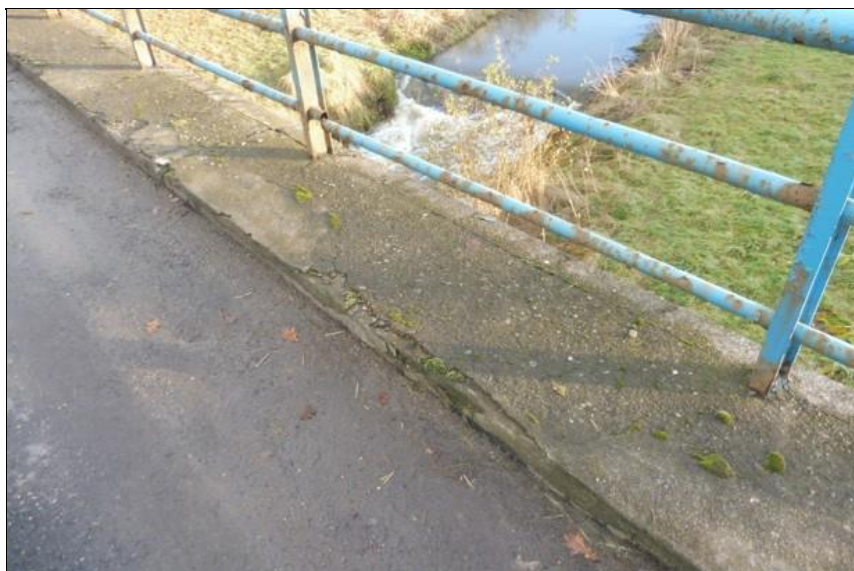
- [3.2] 3.3 Římsy, obrubníky, zálivky Odhalena čela říms, nedostatečný nášlap. Degradace betonu říms, lokálně rozpad na bocích – koroze výztuže.
Ucpané trubičky odvodnění vycházející z říms živící, trubičky zkorodované.
Nezasnované vývrty.
- [3.3] 3.5 Izolační systém NK Izolační systém mostovky nefunkční.

Římsa na mostě.

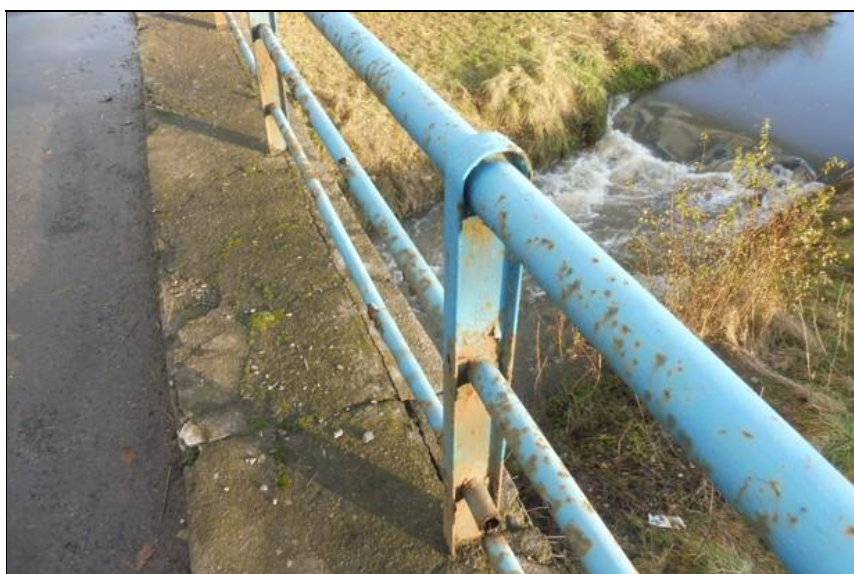
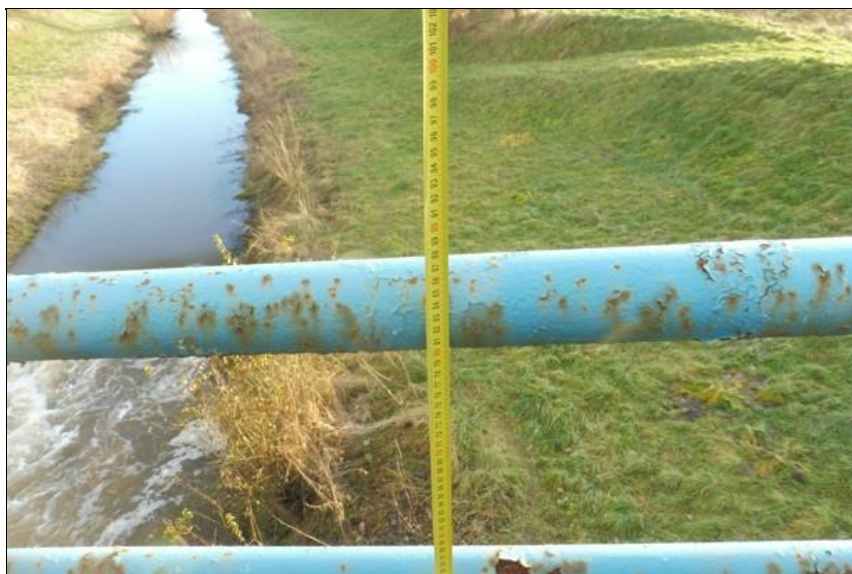
- [4.1] 4.8 Odvodnění Zkorodované odvodňovací trubičky vycházející z říms.
- [4.2] 4.2 Zábradlí Záchytný systém neodpovídá stávajícím předpisům pro novostavby a rekonstrukce mostů.
Nedostatečné výšky 900 mm. Vyhnuté u OP1 vpravo.
Koroze. Některé prvky překorodovány.
- [4.3] 4.3 Dopravní značení, označení objektu Osazeno SDZ s vyznačením Vn. Zatížitelnost Vn uvedená na SDZ odpovídá hodnotám v ML.
SDZ s vyznačením zatížitelnosti Vr neosazeno.
- [4.4] 4.6 Území pod mostem a přístup. cesty Podemleté opevnění koryta na obou březích, výrazněji u PIL3, kde může brzy dojít k odhalení základu.
Okolí mostu zarostlé vegetací.

Zábradlí na mostě.

| [5] | 4.2 | Zábradlí | Obnovit PKO na zábradlí. |

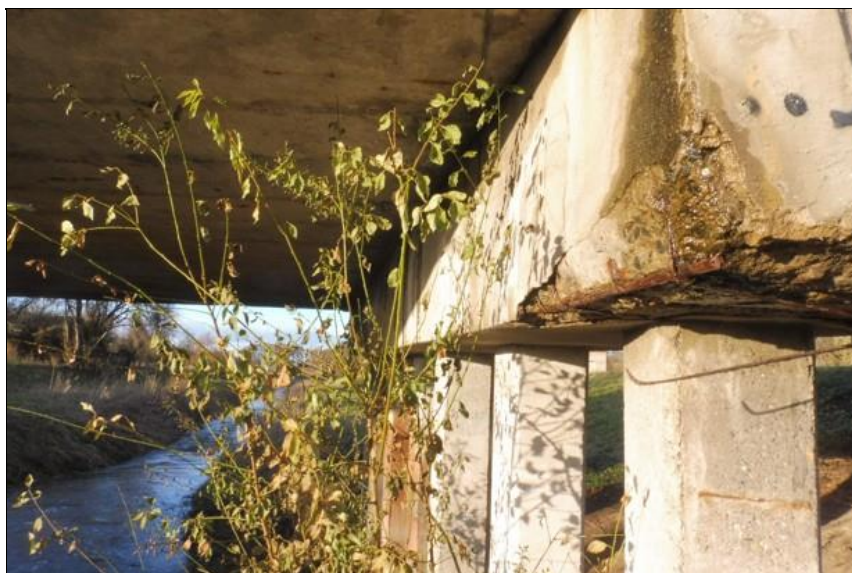
[1.2] 1.2 Mostní podpěry křídla a čelní zdi Silně poškozené kraje betonových prahů, odhalené zkorodované výztuže od zatékání.
Stativo PIL2 a PIL3: na několika místech odhalená korodující výztuž s úbytkem materiálu, několik třmínku překorodovaných. Olámané a odplavené opevnění okolo PIL3.
Stojka na PIL 2 vykloněna, pravděpodobně z doby výstavby.
Stopy po výluzích na úložných prazích. Stativa potelké.

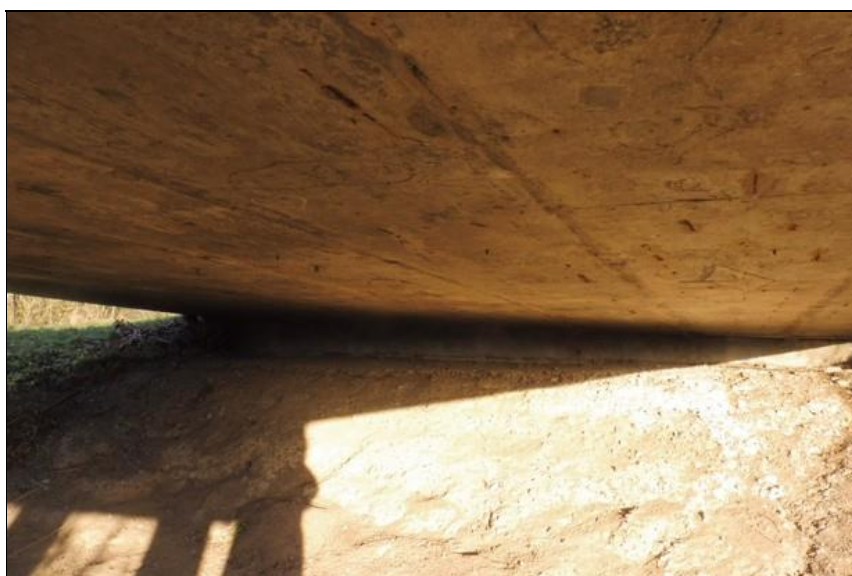
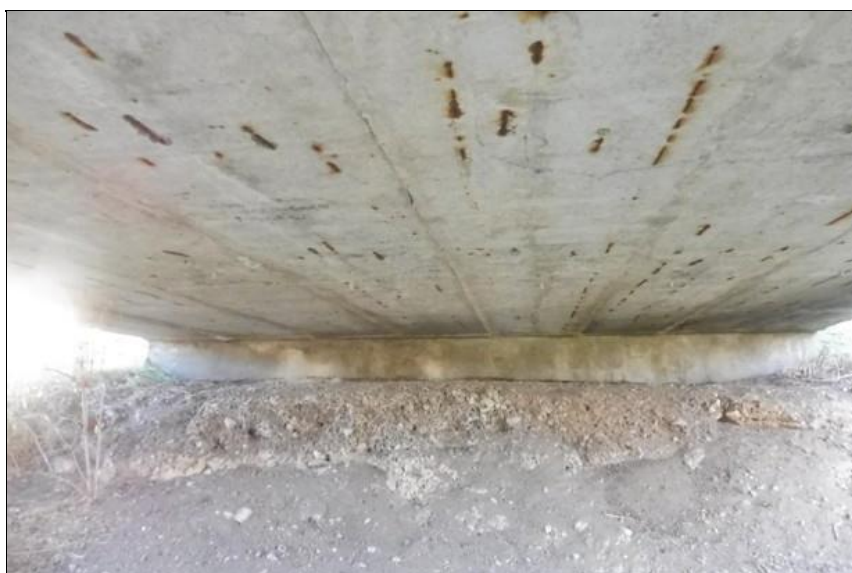
[2.1] 2.1 Nosná konstrukce Podhled NK poteklý.
Odhalující se výztuže na spodním líci nosníků, kraje nosníků degradují zatékáním.
U uložení nosníků na pilíře rozpad betonu, odhalení kotevních desek předpínacích výztuží, koroze.
Lokálně trhliny mezi nosníky, krápníky. V poli 2 zjištěny převrtané kabely předpínací výztuže - dodatečné vrtání odvodňovacích otvorů.
Silné zatékání agresivní vody v místech dilatačních spar. Proteklá živice na příčných prazích pilířů.

Podhled NK.

| [6] | 2.1 | Nosná konstrukce | Provést kompletní rekonstrukci mostu. |
