Most 330-011

Most přes potok Šumborku před obcí Netřebice

HLAVNÍ PROHLÍDKA

Datum provedení prohlídky: 11.10.2023

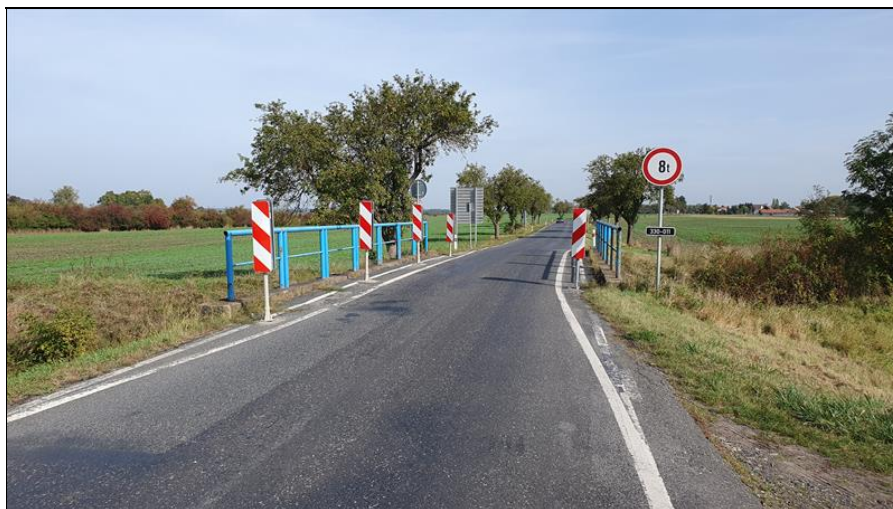
Pohled na most po směru staničení.

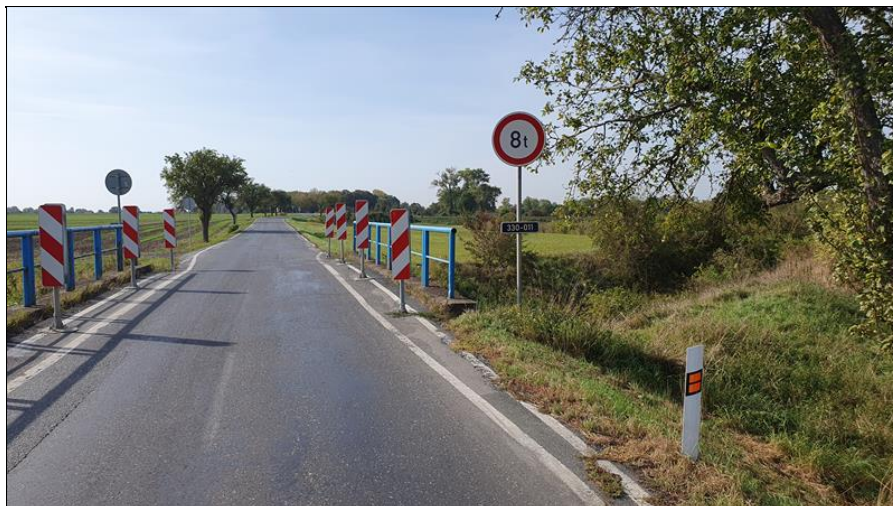
Pohled na most proti směru staničení.

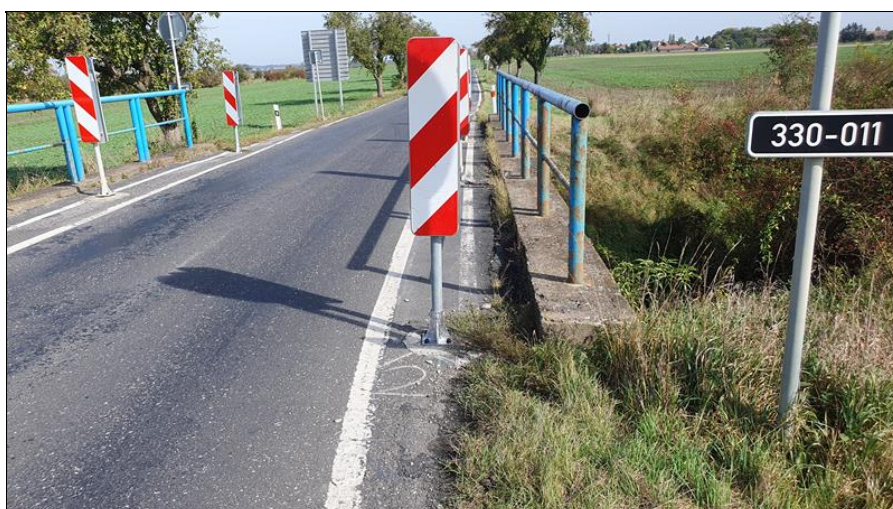
Okraj mostu vpravo.

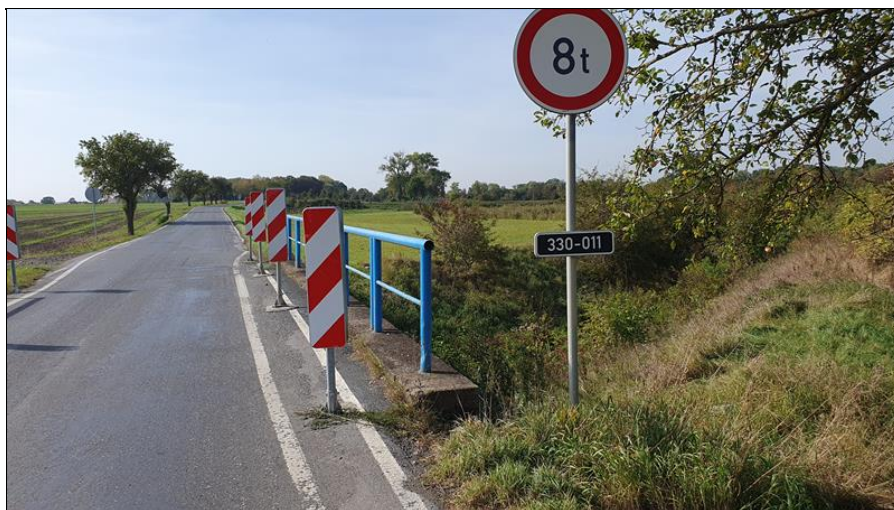
Okraj mostu vlevo.

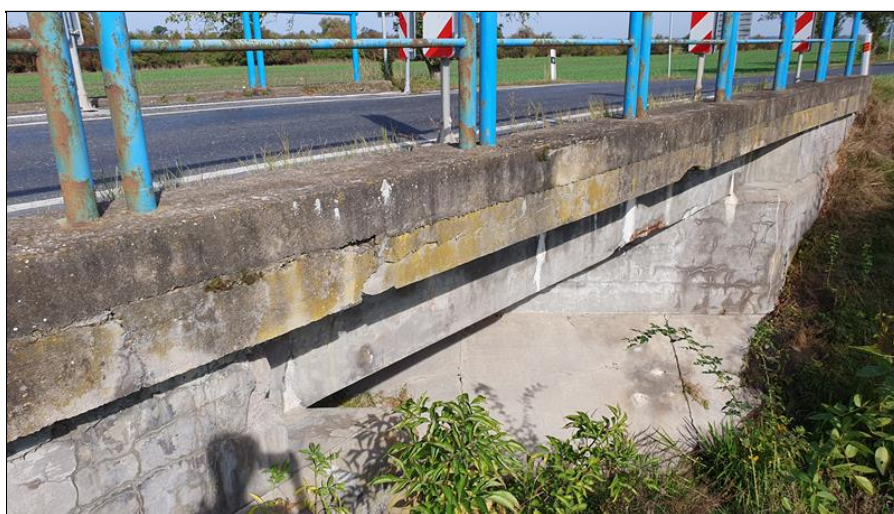
Pohled na most zprava.

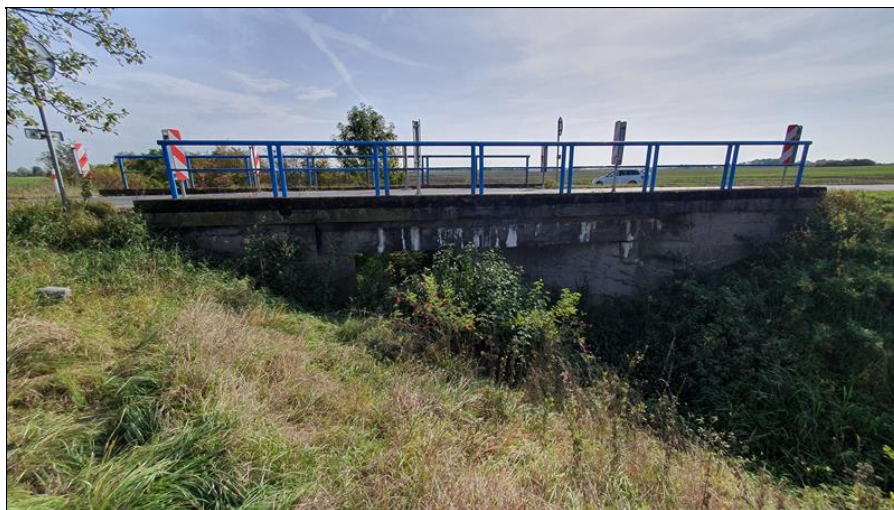
Pohled na most zleva.

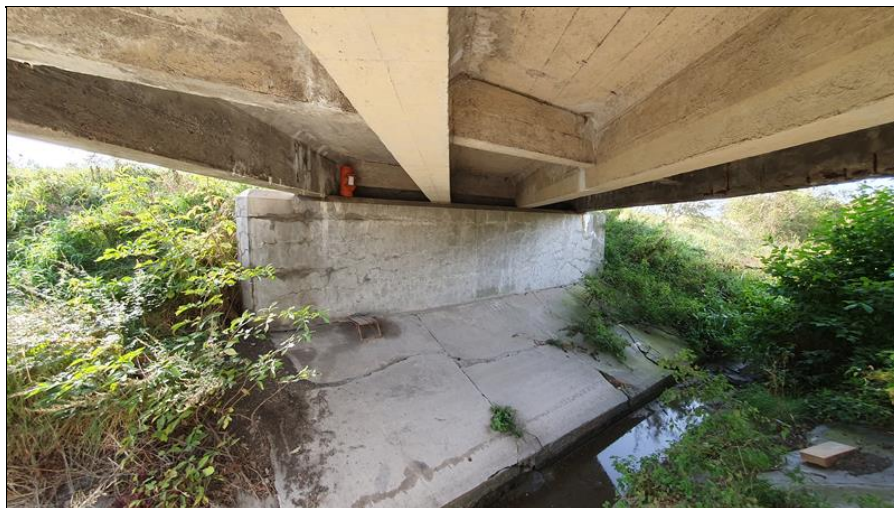
[2.1]	2.1	Nosná konstrukce	Silné průsaky, výluhy s inkrustacemi především na okrajích NK. Na bocích NK v omítce trhlíny, kolem trhlín výluhy. Na spodním okraji pravého i levého trámu odpadá omítka a krycí vrstva, obnažená výztuž silně koroduje s úbytkem materiálu. Lokálně odpadá krycí vrstva a koroze obnažené výztuže i jinde na podhledu NK.
-------	-----	------------------	--

Podhled NK + OP1.

| [2] | 2.1 Nosná konstrukce | Bezodkladně provést diagnostický průzkum, na jeho základě rozhodnout o způsobu rekonstrukce mostu. |

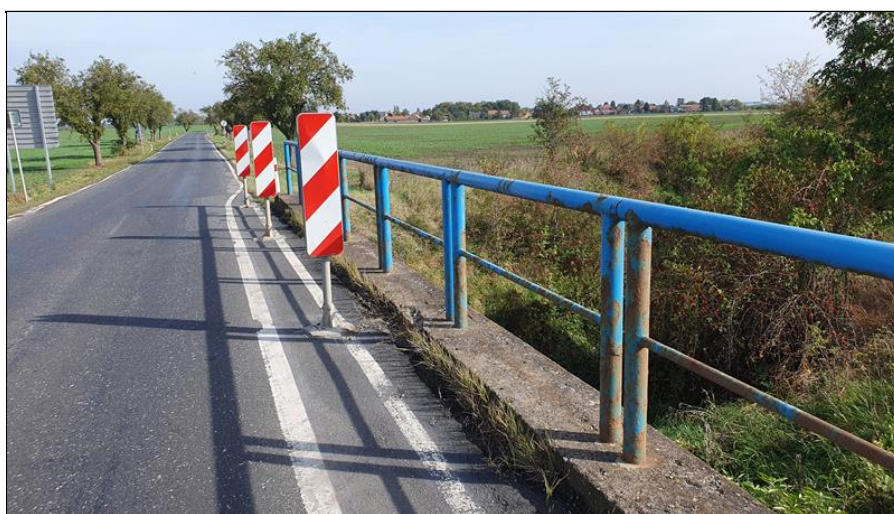
Degradace betonu horní části. Ve spodní části v omítce trhliny s výluhy, lokálně omítka odpadá, degradace obnaženého betonu.
Olámané hrany. Dilatační spáry nepříznány, trhliny. Průsaky styčnou spárou, výluhy.
Bionapadení.
Absence zálivek podél říms, ve spáře prorůstající vegetace.</p> |

| [4.2] 4.2 Zábradlí | <p>Bez svislé výplně. Koroze.

Krajnice + římsa + zábradlí P.

| [4] | 3.3 Římsy, obrubníky, zálivky | Zatěsnit spáry podél říms. |

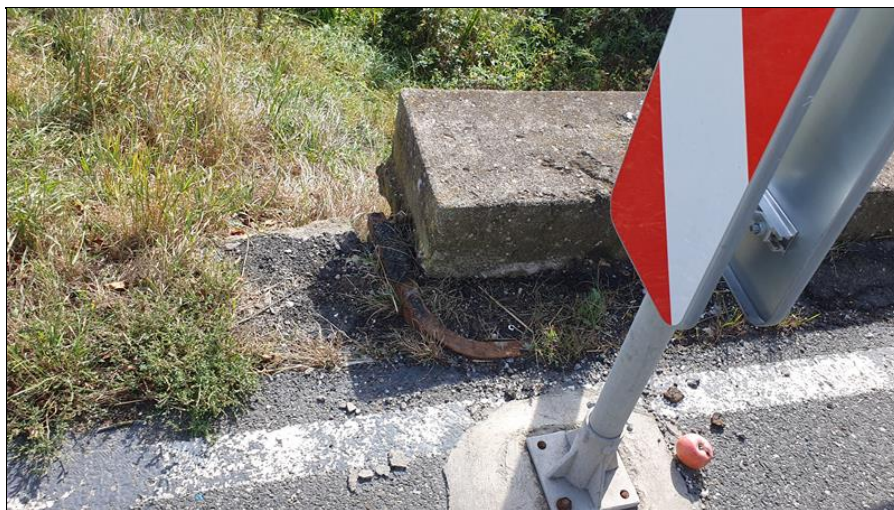
Římsa OP1P.

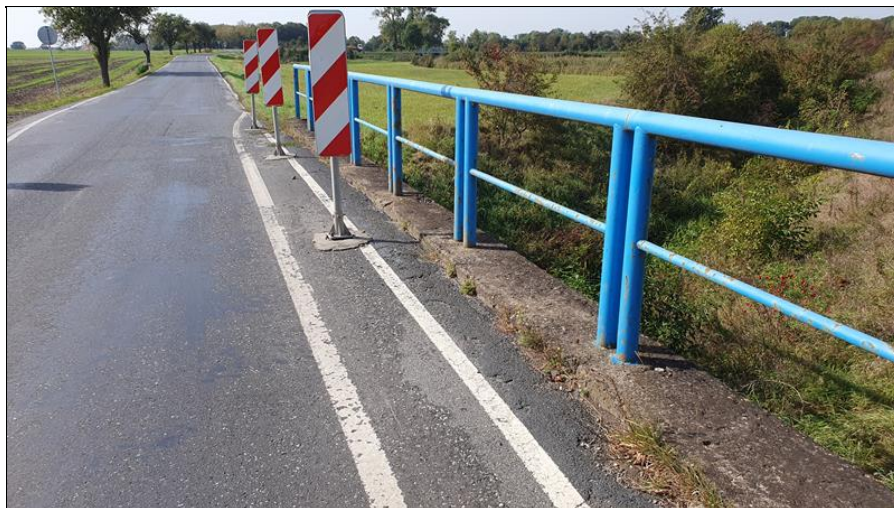
Krajnice + římsa + zábradlí L.

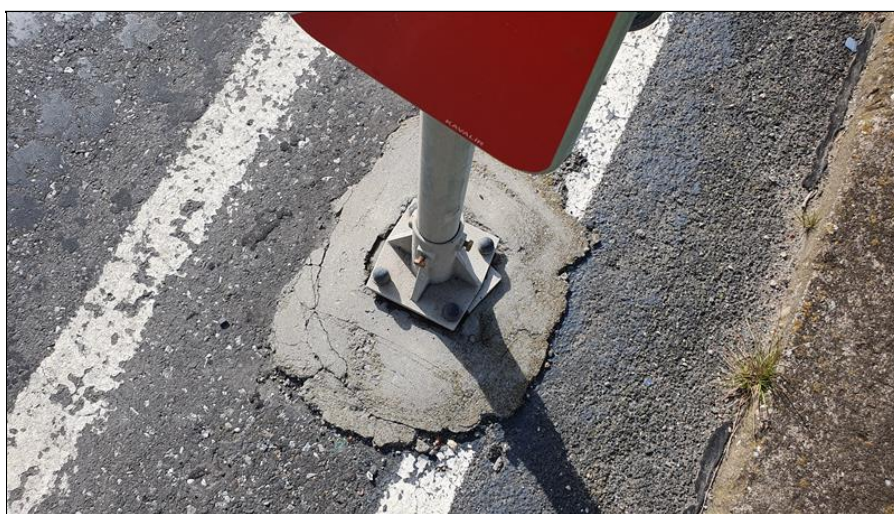
Osazeno SDZ s vyznačením Vn. Zatížitelnost uvedená na SDZ odpovídá hodnotám v ML.
SDZ s vyznačením zatížitelnosti Vr a Vaj neosazeno. Hodnoty zatížitelnosti uvedené v ML osazení SDZ vyžadují.
Osazeno SDZ Z4 pro zúžení průjezdného profilu.
Rozvolněné upevnění ke sloupkům.</p> |

Kotvení SDZ.

označení objektu | Osadit SDZ s vyznačením Vr a Vaj odpovídající hodnotám v ML. |

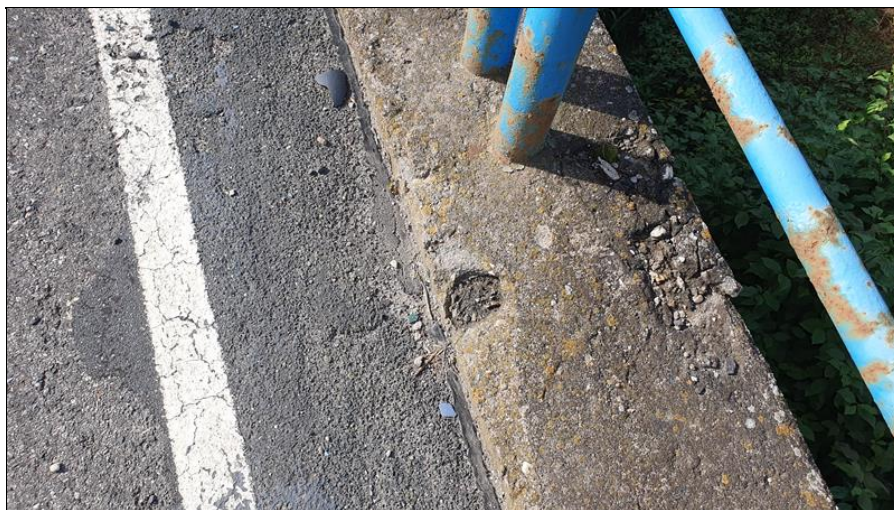
Římsa L.

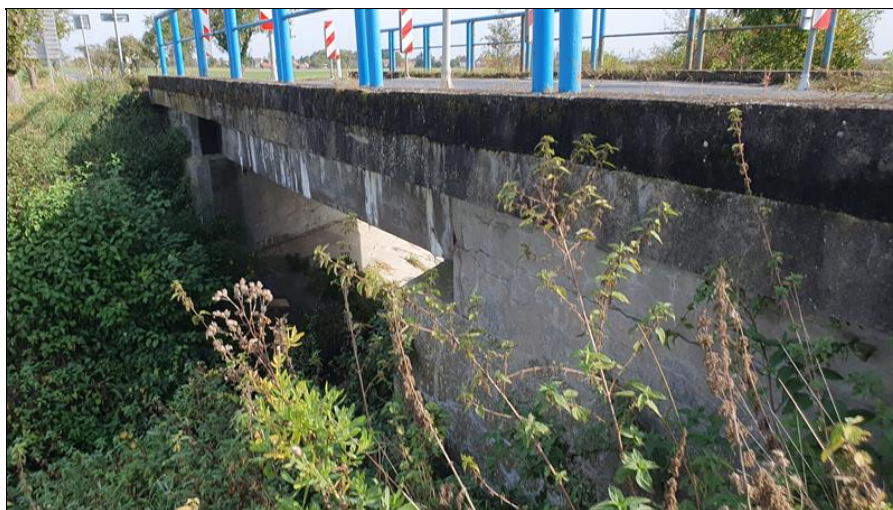
Křídlo OP1L.

[1.1]	1.1	Základy mostních podpěr a křídel	Základy nepřístupné. Bez zjevných závad.
[1.2]	1.2	Mostní podpěry křídla a čelní zdi	Průsaky, kolem trhlín výluhy. V omítce celé SS velké množství všesměrných trhlín, některé vodorovné pravděpodobně v místě pracovních spár, některé trhlíny výraznější, lokálně odpadá. Obnažený beton výrazně degraduje. Rozpad betonu na rohu OP2L. Bionapadení.

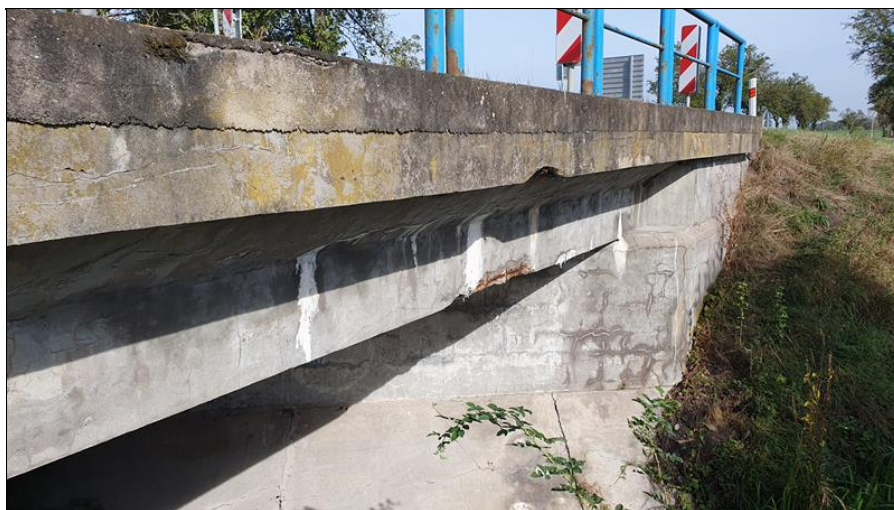
P čelo NK.

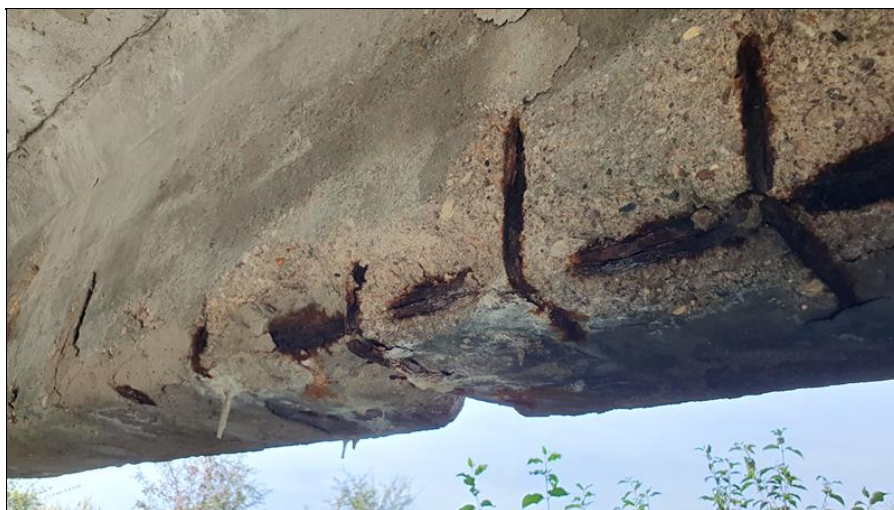
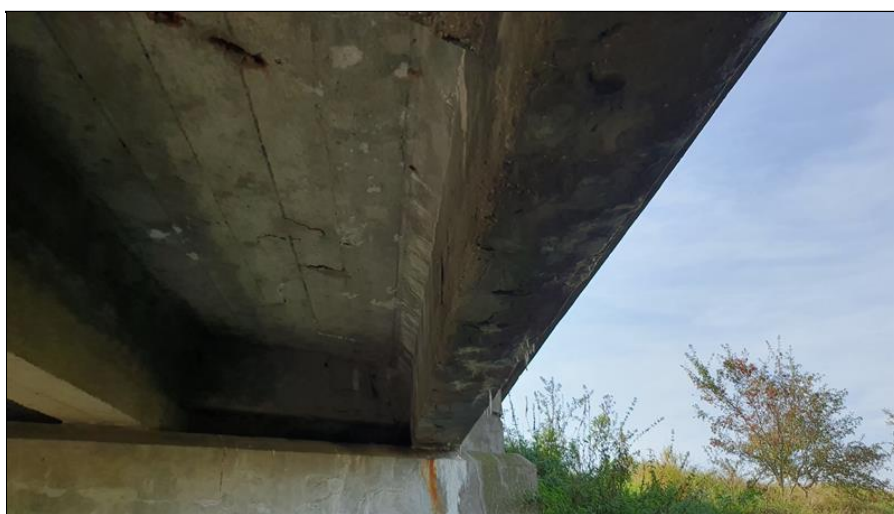
L nosník.

O stavebním stavu SS rozhoduje zejména intenzivní zatékání do konstrukce, u NK extrémní koroze výztuže krajních nosníků. Použitelnost je omezena vzhledem ke stavu záchytného systému.

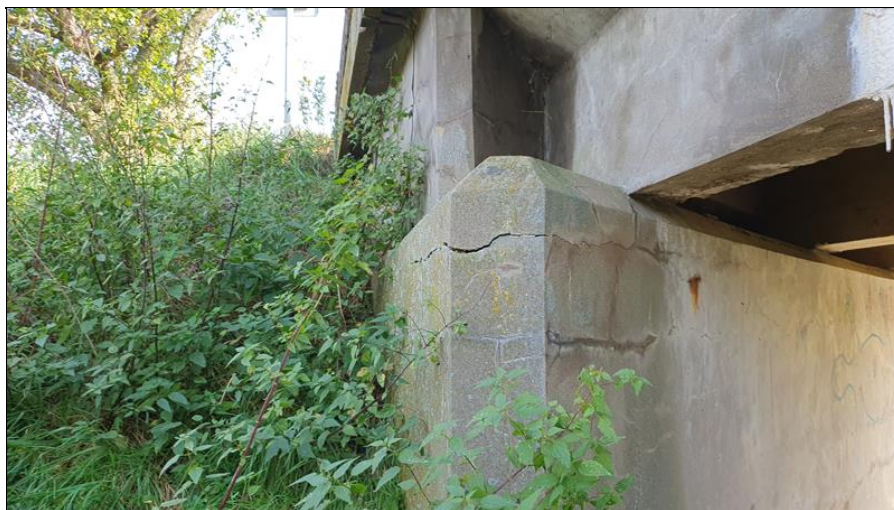
OP2L.

OP2L - deformace spodní části sloupku.</p> |
